Salgesch, "Im Hof" Nordtrakt

(Parzellen Nr. 693, 690, 689, 710)

Bestandesaufnahme und Grobanalyse der Bauentwicklung

Sion, den 4. Juni 1999

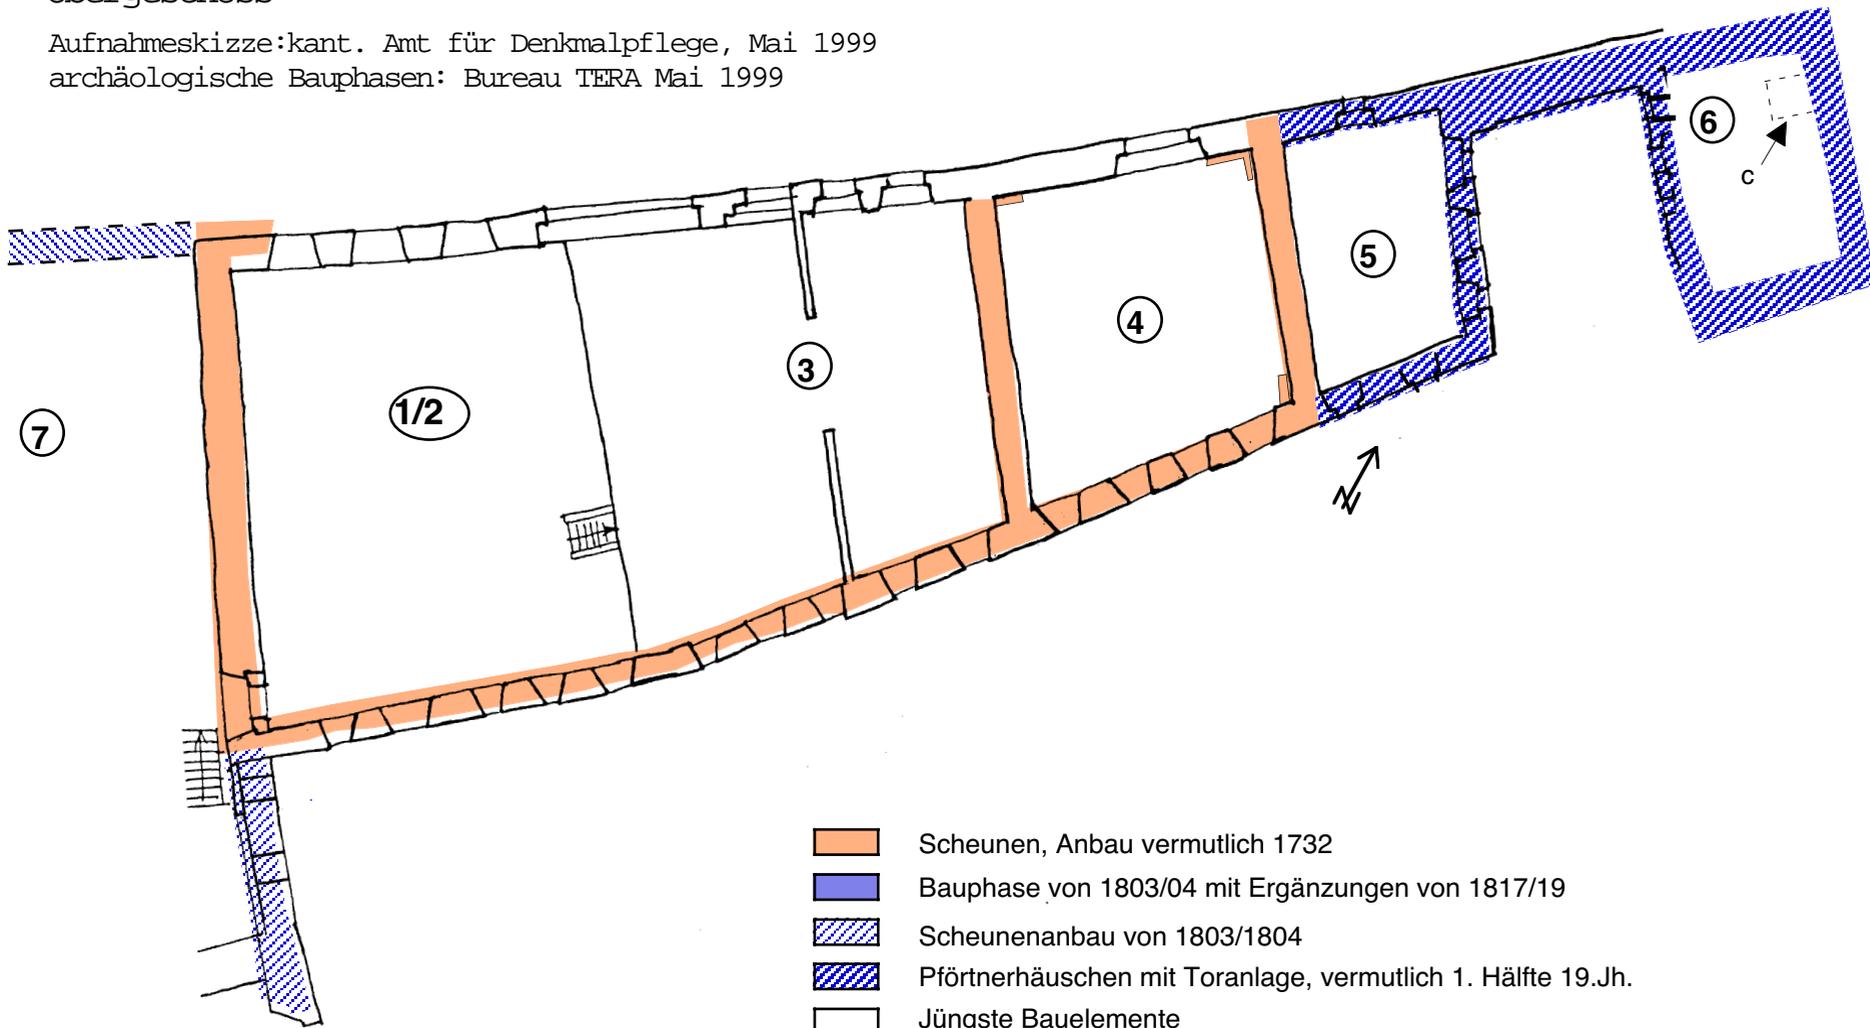
Scheunen, Anbau vermutlich 1732
-

Bauphase von 1803/04 mit Ergänzungen von 1817/19
-

Scheunenanbau von 1803/1804
-

Pförtnerhäuschen mit Toranlage, vermutlich 1. Hälfte 19. Jh.
-

Jüngste Bauelemente

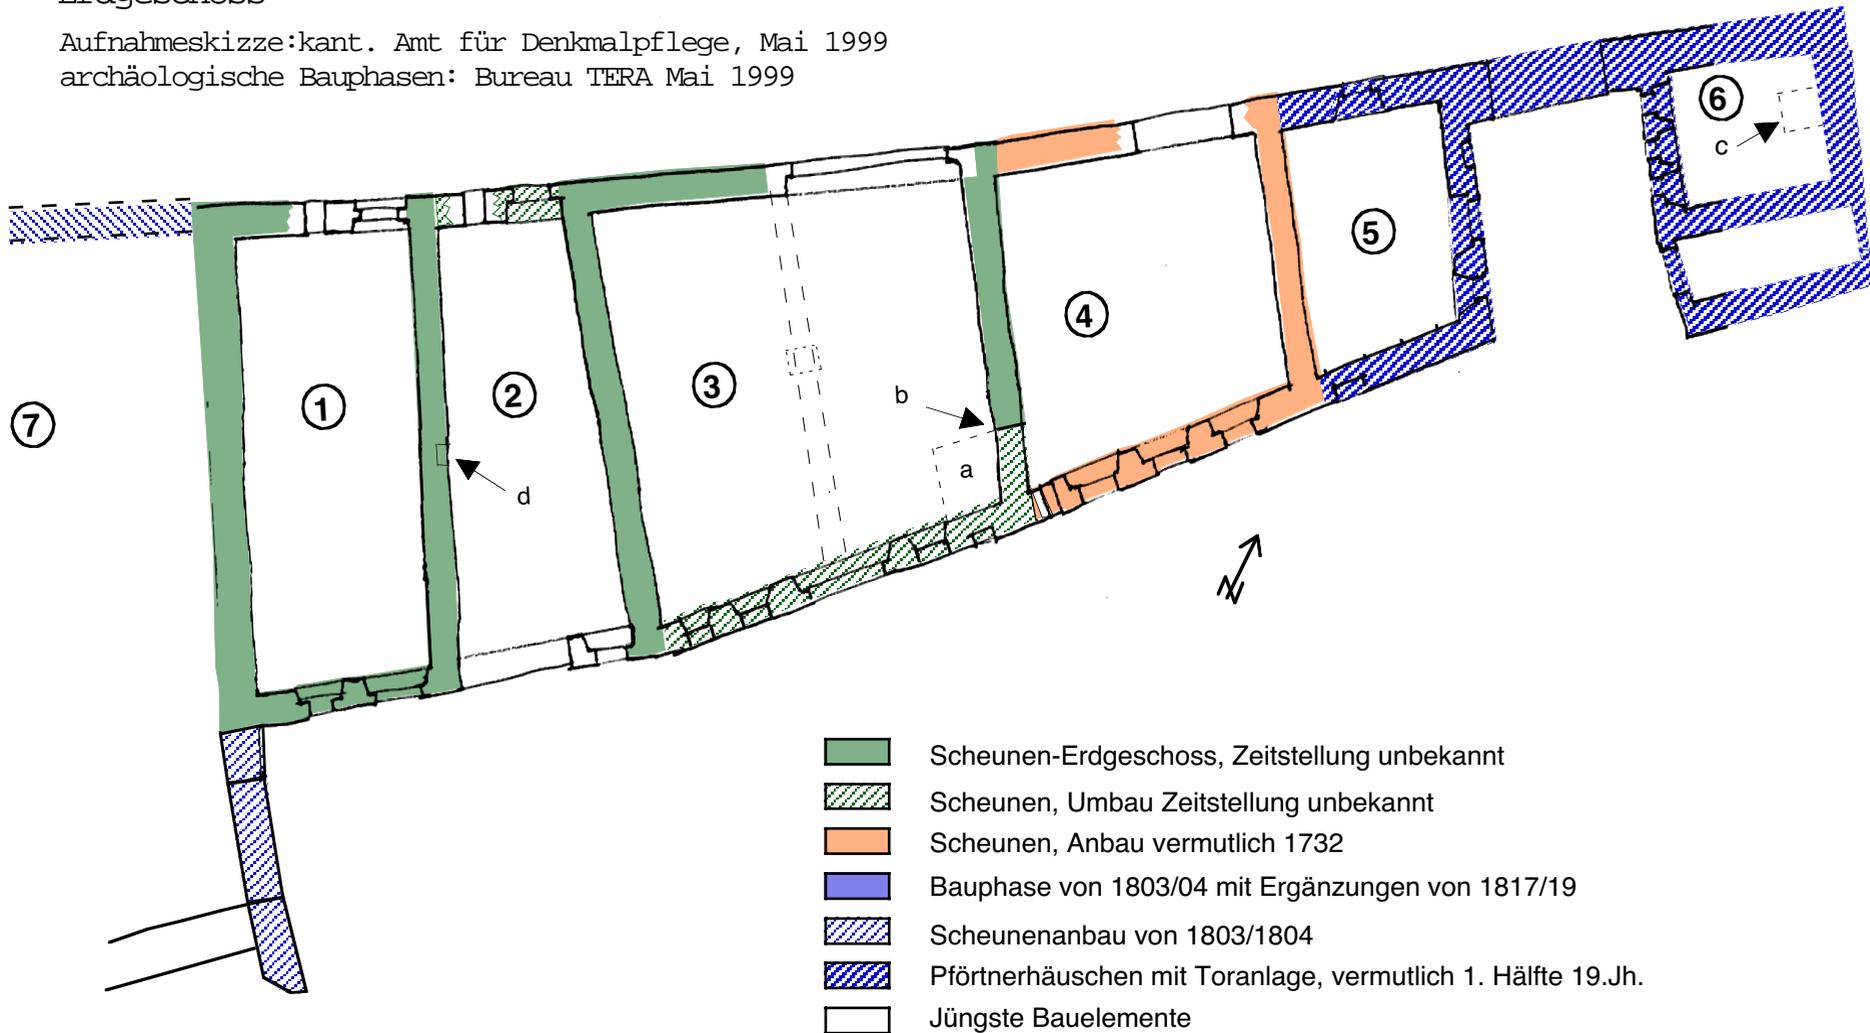
Erdgeschoss

- Scheunen-Erdgeschoss, Zeitstellung unbekannt
- Scheunen, Umbau Zeitstellung unbekannt
- Scheunen, Anbau vermutlich 1732
- Bauphase von 1803/04 mit Ergänzungen von 1817/19
- Scheunenanbau von 1803/1804
- Pförtnerhäuschen mit Toranlage, vermutlich 1. Hälfte 19.Jh.
- Jüngste Bauelemente
