## RUE DES REMPARTS

### Nettoyage et consolidation du mur d'enceinte au sud de Granges

Suivi archéologique des travaux  
(Avril à Octobre 2023)

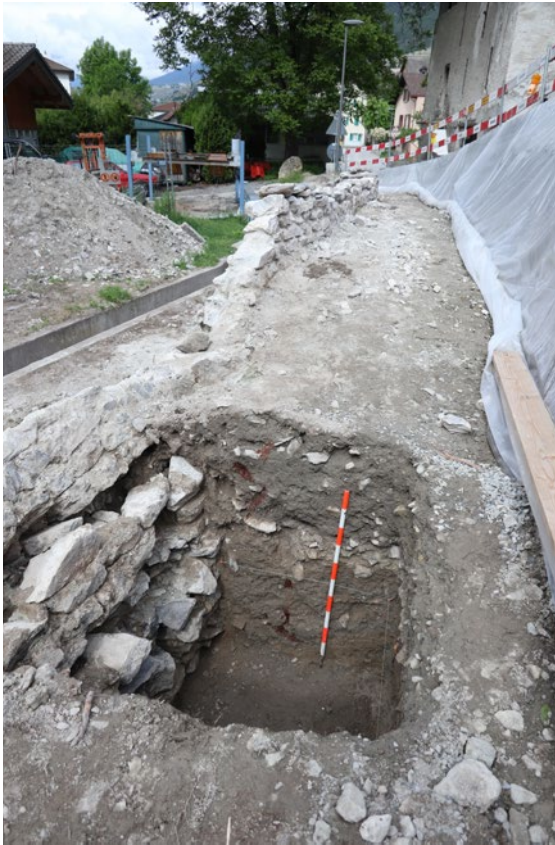
**Fig. 3** – Granges. Rue des Remparts. Le sondage (Sd1) effectué sous le niveau de construction arrière de l'enceinte. Vue du sud-est.

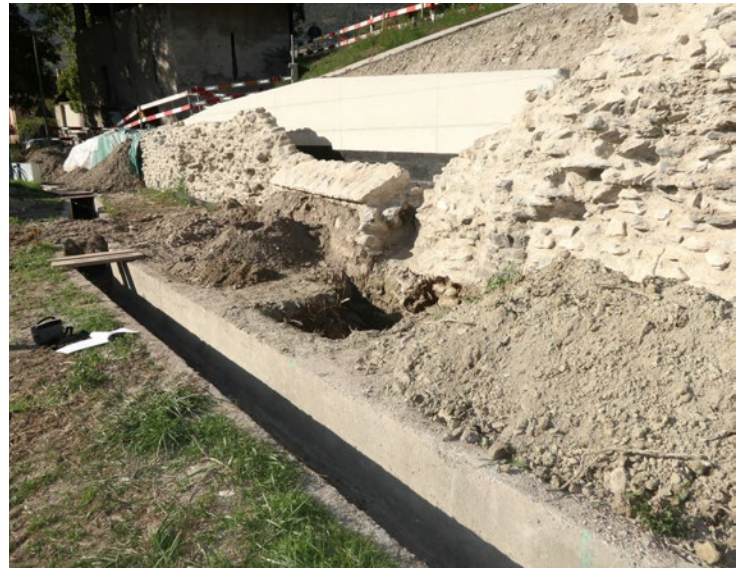
**Fig. 4** – Granges. Rue des Remparts. Le sondage (Sd3) effectué sous le sol actuel au pied de la face extérieure de l'enceinte. Vue du sud.

Le niveau de construction extérieur est indéterminé (**Relevé 1**). Dans un sondage sous le sol actuel, le parement du mur a été observé : son apparence ne permet aucune hypothèse, car elle caractérise autant un parement en fondation que le parement d'une élévation érodée par l'eau (**Fig. 4, 16**). Il est donc possible que le niveau de construction se situait au même niveau que le sol actuel, ou plus bas.

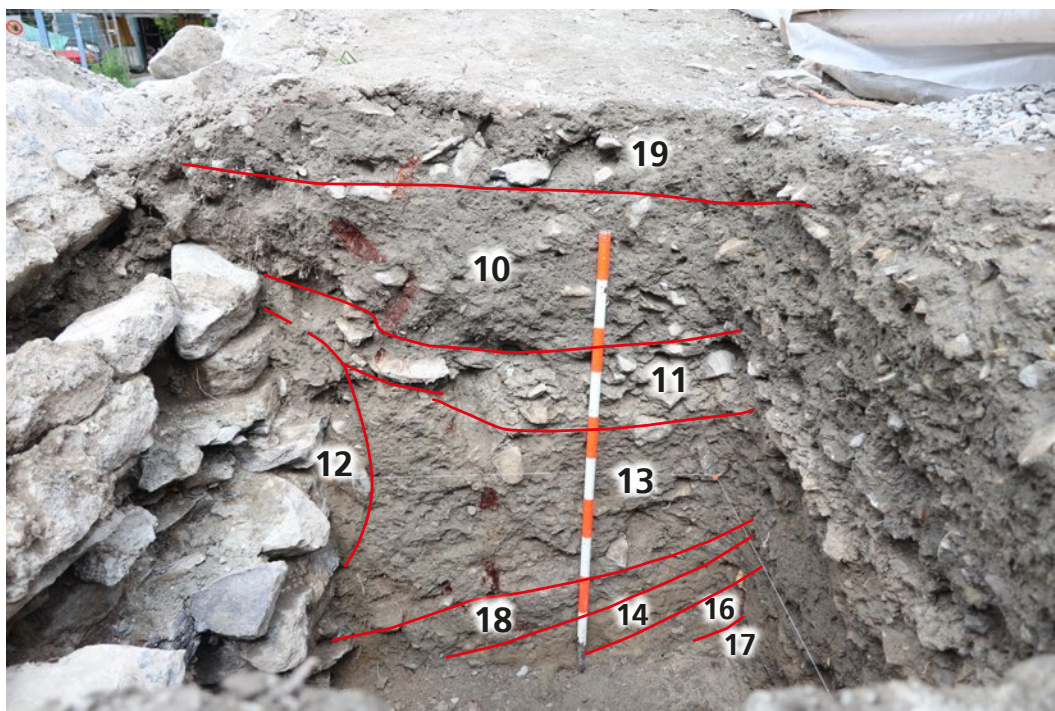
Le terrain naturel rencontré dans les sondages est constitué des colluvionnements de la colline amoncelés au bas de la pente. Ils sont composés de couches de silts et sables fins, jaune-beige, de fort pendage sud-ouest et de faible épaisseur matérialisant des ruissellements (UT14, 16, 17, 18, 30, 31, 32), résultant parfois du lessivage de niveaux brûlés (UT34) (**Relevé 1**), et de colluvions de plus forte granulométrie, avec des galets et un litage peu perceptible de niveaux de silts plus fins ou contenant moins de graviers (UT13, 33)<sup>9</sup>. D'une épaisseur d'au moins 0,60 m et ayant un pendage sud-ouest assez fort, il reflète un colluvionnement rapide du type de ceux qui se produisent lors d'une phase de dégel (**Fig. 11**).

**Fig. 11** – Granges. Rue des Remparts. Sondage à l'arrière du mur. Sous le niveau de construction (UT11) : des couches de colluvions (UT14, 16, 17, 18). Au-dessus : les remblais de la tranchée de fondation (UT10, 19), Vue du sud-est.

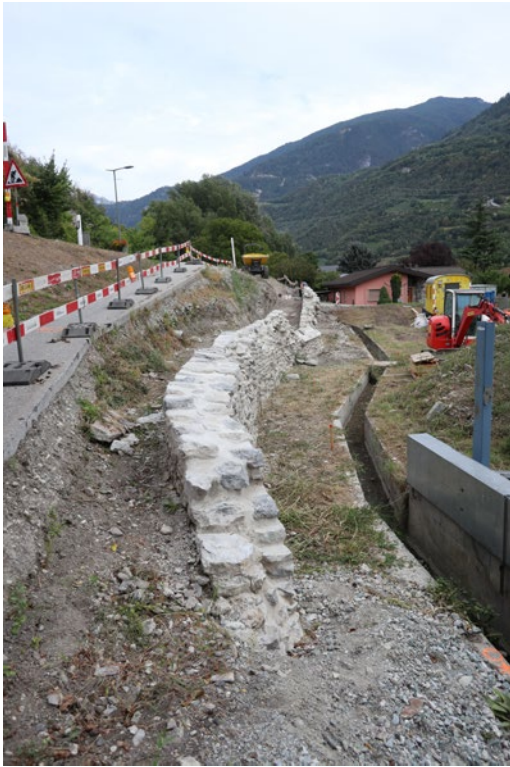
**Fig. 13** – Granges. Rue des Remparts. Le tronçon d'enceinte observé est grossièrement rectiligne, excepté son extrémité nord-ouest qui oblique vers l'ouest. Vue du nord-ouest.

niveau d'origine de son couronnement est également indéterminé ; ce dernier n'est pas conservé à la même altitude sur toute sa longueur : il suit l'inclinaison de la rue des Remparts. Le parement arrière (nord-est) est intact (**Fig. 14, 15**) à l'inverse du parement extérieur (sud-ouest) érodé ou arraché (**Fig. 13**). Un segment de 4,50 m de longueur est écroulé (**Fig. 4, 9, 10**) (**Relevé 3**, entre 16 et 20 m).

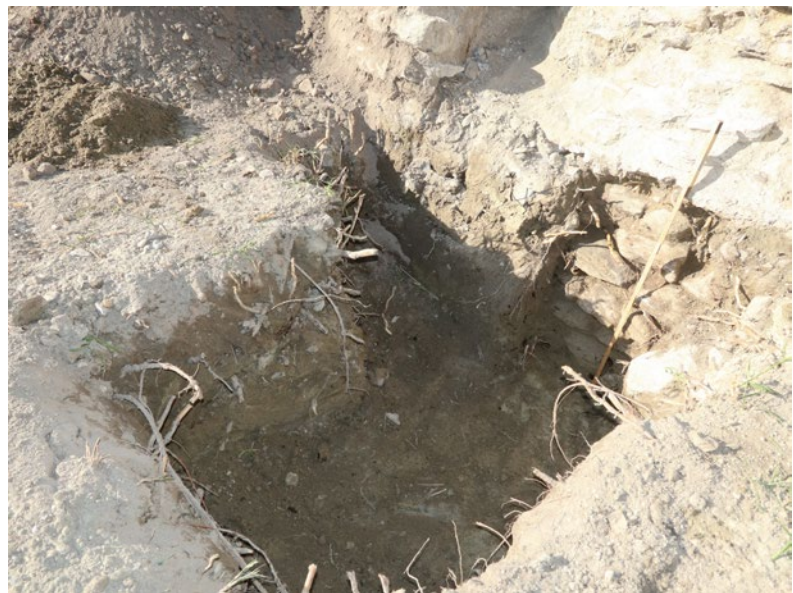
**Fig. 16** – Granges. Rue des Remparts. Sondage 3 pratiqué sous le niveau de marche actuel, du côté sud-ouest de l'enceinte. Le sédiment observé dans les parois du sondage sont des alluvions fines. Le parement du mur (derrière le double-mètre) a l'aspect d'une fondation montée contre terre. Vue du sud.

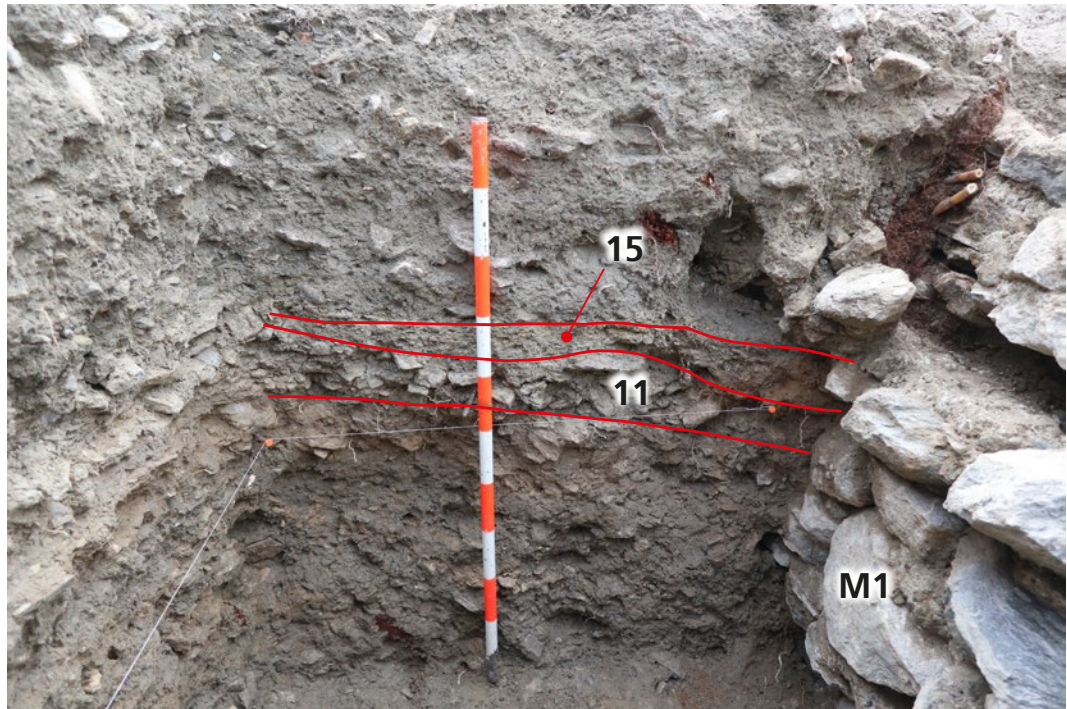
**Fig. 18** – Granges. Rue des Remparts. Sondage 1 contre la face intérieure de l'enceinte M1, profil sud-est. UT11 : le niveau de construction du mur, formé par des éclats de pierre. UT15 : restes d'un niveau d'utilisation en terre piétinée. Vue du nord-ouest.

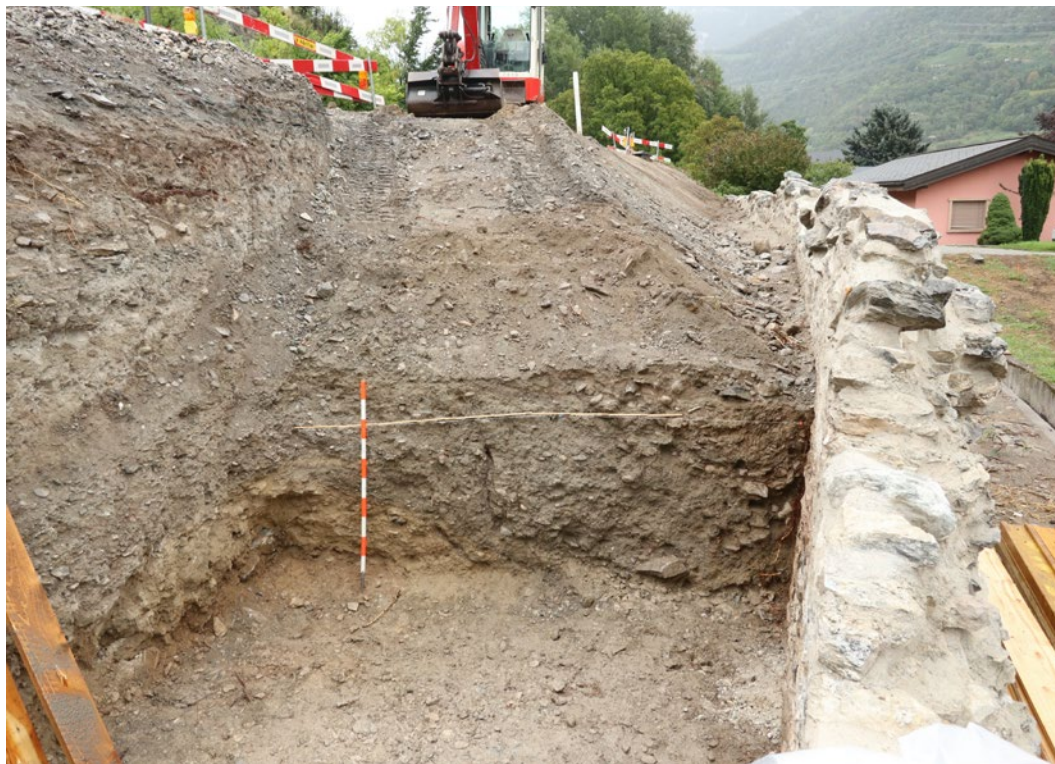
Le comblement de la tranchée de fondation arrière est probablement constitué par le matériel excavé : ce sont des sédiments gris à beiges, présentant de très infimes litages (UT10=24, 20, 21, 23). Ils s'élèvent jusque sous la chaussée de la rue des Remparts (**Fig. 23**). Aucune trace d'occupation n'est visible parmi ces remblais. Il n'existe pas de restes de bâtiments similaires à ceux qui ont été retrouvés à quelques mètres de là lors de l'intervention de 2021 (SGF21). Projetées à l'horizontale sur l'enceinte, de telles constructions devraient se trouver environ à la même altitude que le sommet actuel de l'enceinte à son niveau de conservation le plus haut (**Relevé 1**). La rue des Remparts est probablement ancienne étant donné son tracé suivant le côté intérieur de l'enceinte. L'absence de vestiges à l'arrière de l'enceinte s'explique probablement par la présence de cette rue qui occupait dès l'origine l'espace au pied de l'enceinte en interdisant à des bâtiments de s'adosser à ce mur, ou qui a oblitéré des bâtiments préexistants<sup>13</sup> en s'établissant postérieurement à leur place contre l'enceinte. Son pendage, en revanche, est probablement plus récent. Il a dû être adapté à la rue de Fauporte lors de la création de celle-ci et s'élever progressivement suivant le même mouvement.

**Fig. 23** – Granges. Rue des Remparts. Profil du terrain à l'arrière de l'enceinte. Les matériaux utilisés pour combler la tranchée de fondation se distinguent par leur couleur légèrement plus grise que les colluvions naturelles (jaunes). Vue du nord-ouest.
