**SION, bâtiment brûlé à la rue St-Théodule 12**

**Parcelle: folio no 7, 514**

**Constat archéologique**

A. Antonini, le 22 juin 1999

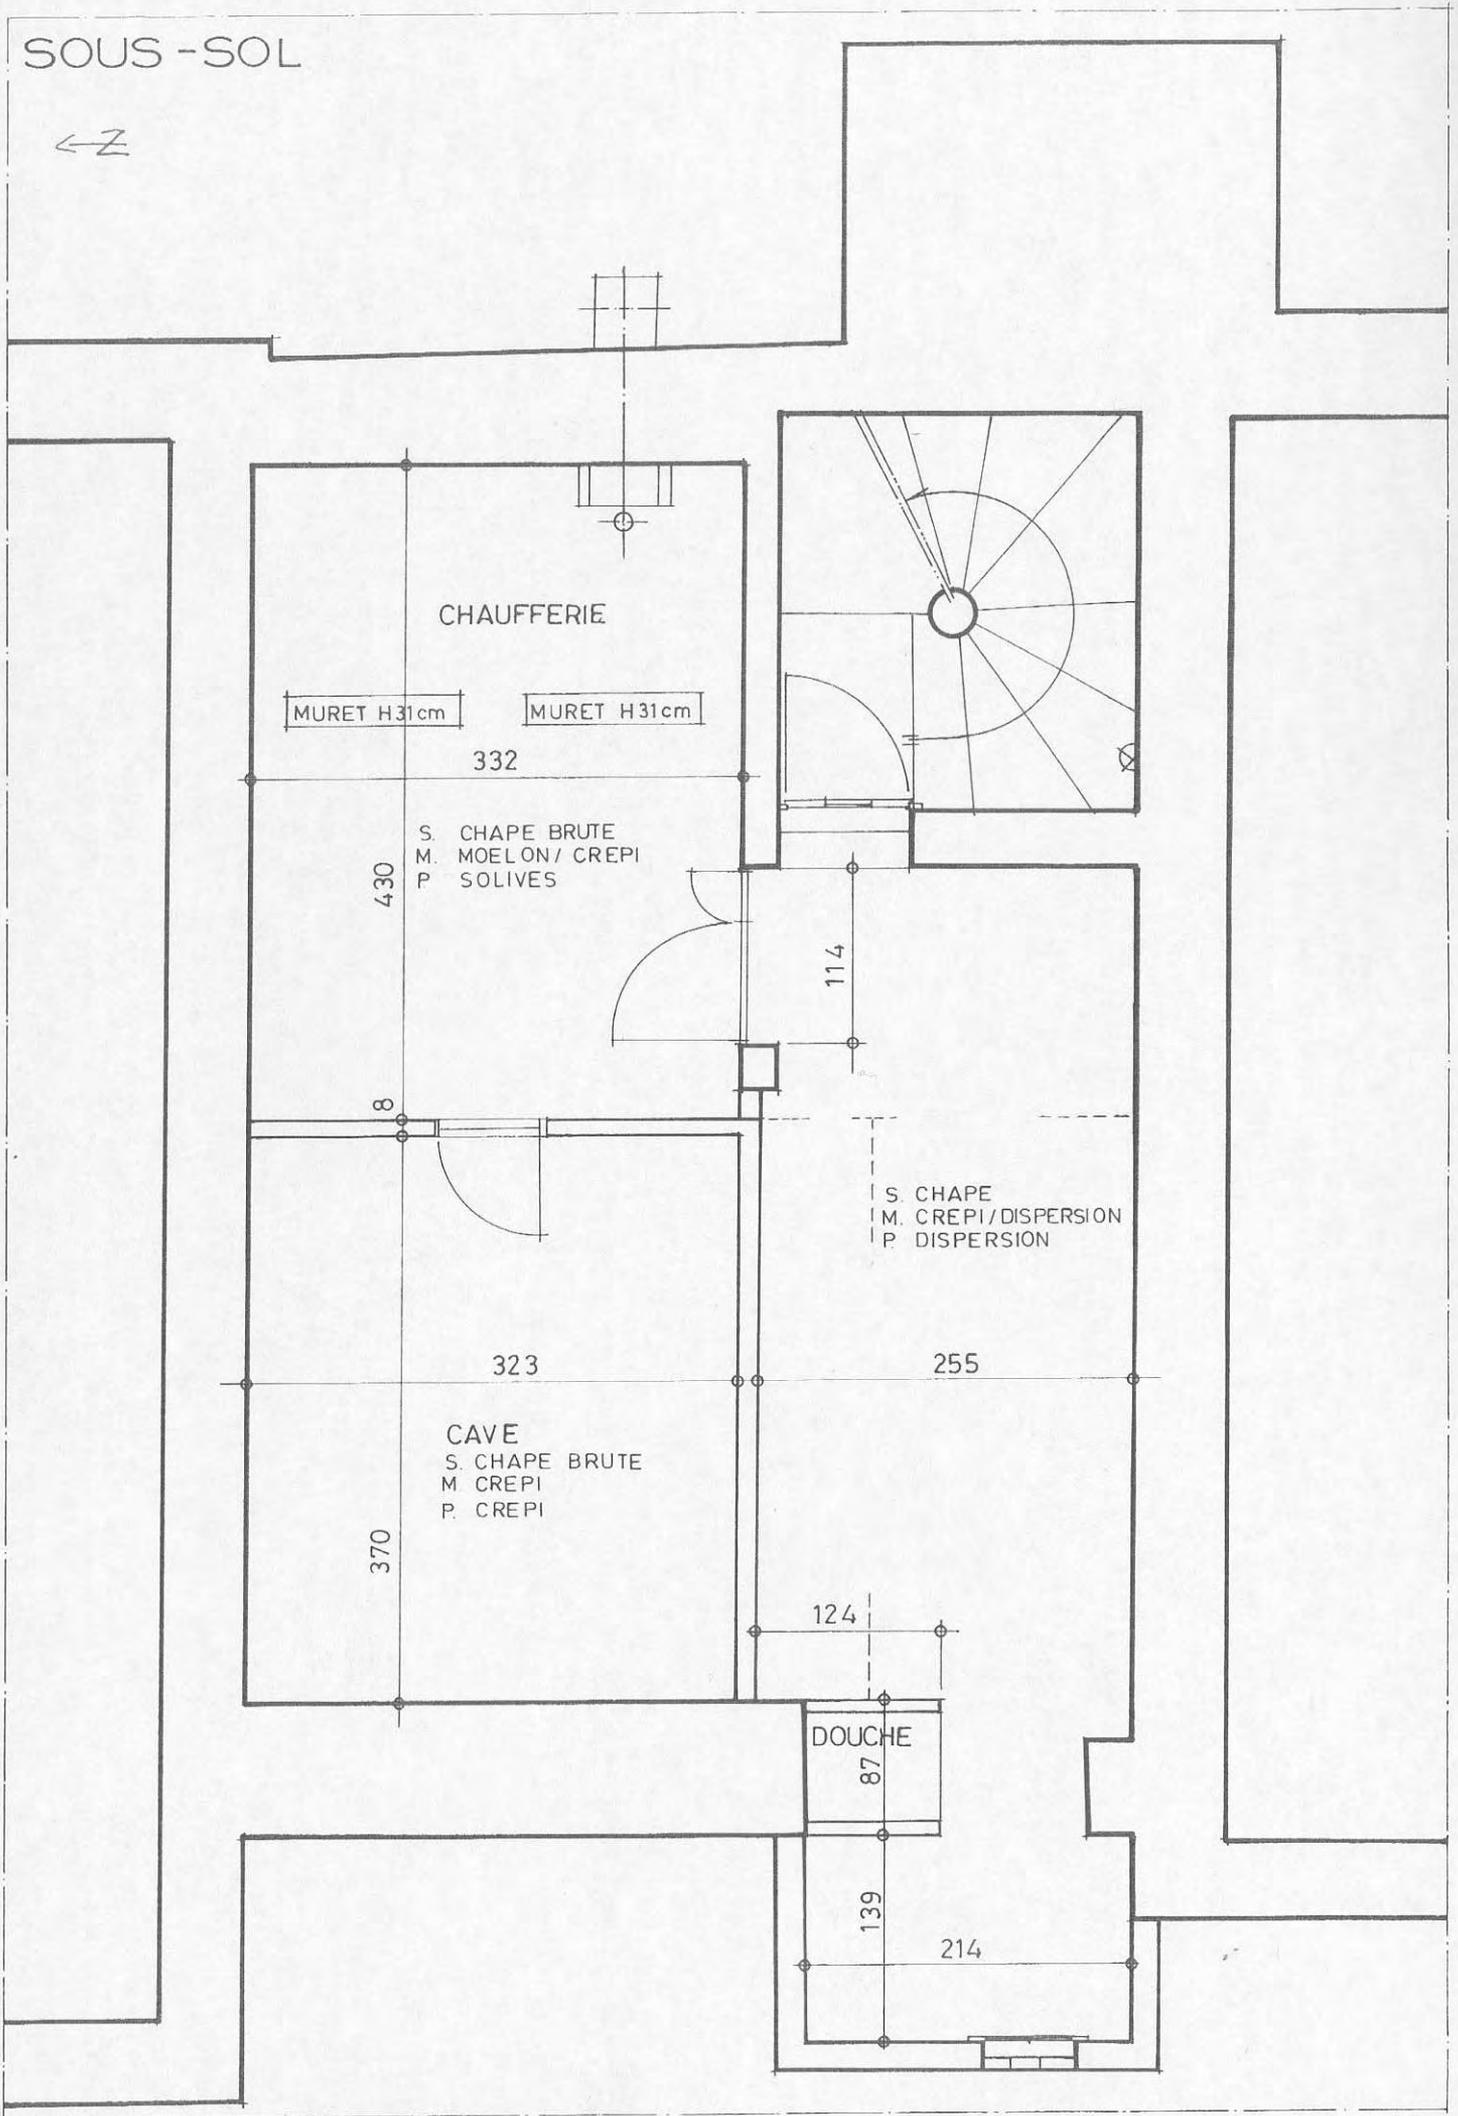
SOUS - SOL

Les parois sont crépies, les sols recouverts d'une chape en ciment. Des observations archéologiques ne sont pas possibles. L'enlèvement des revêtements récents n'est pas prévu.

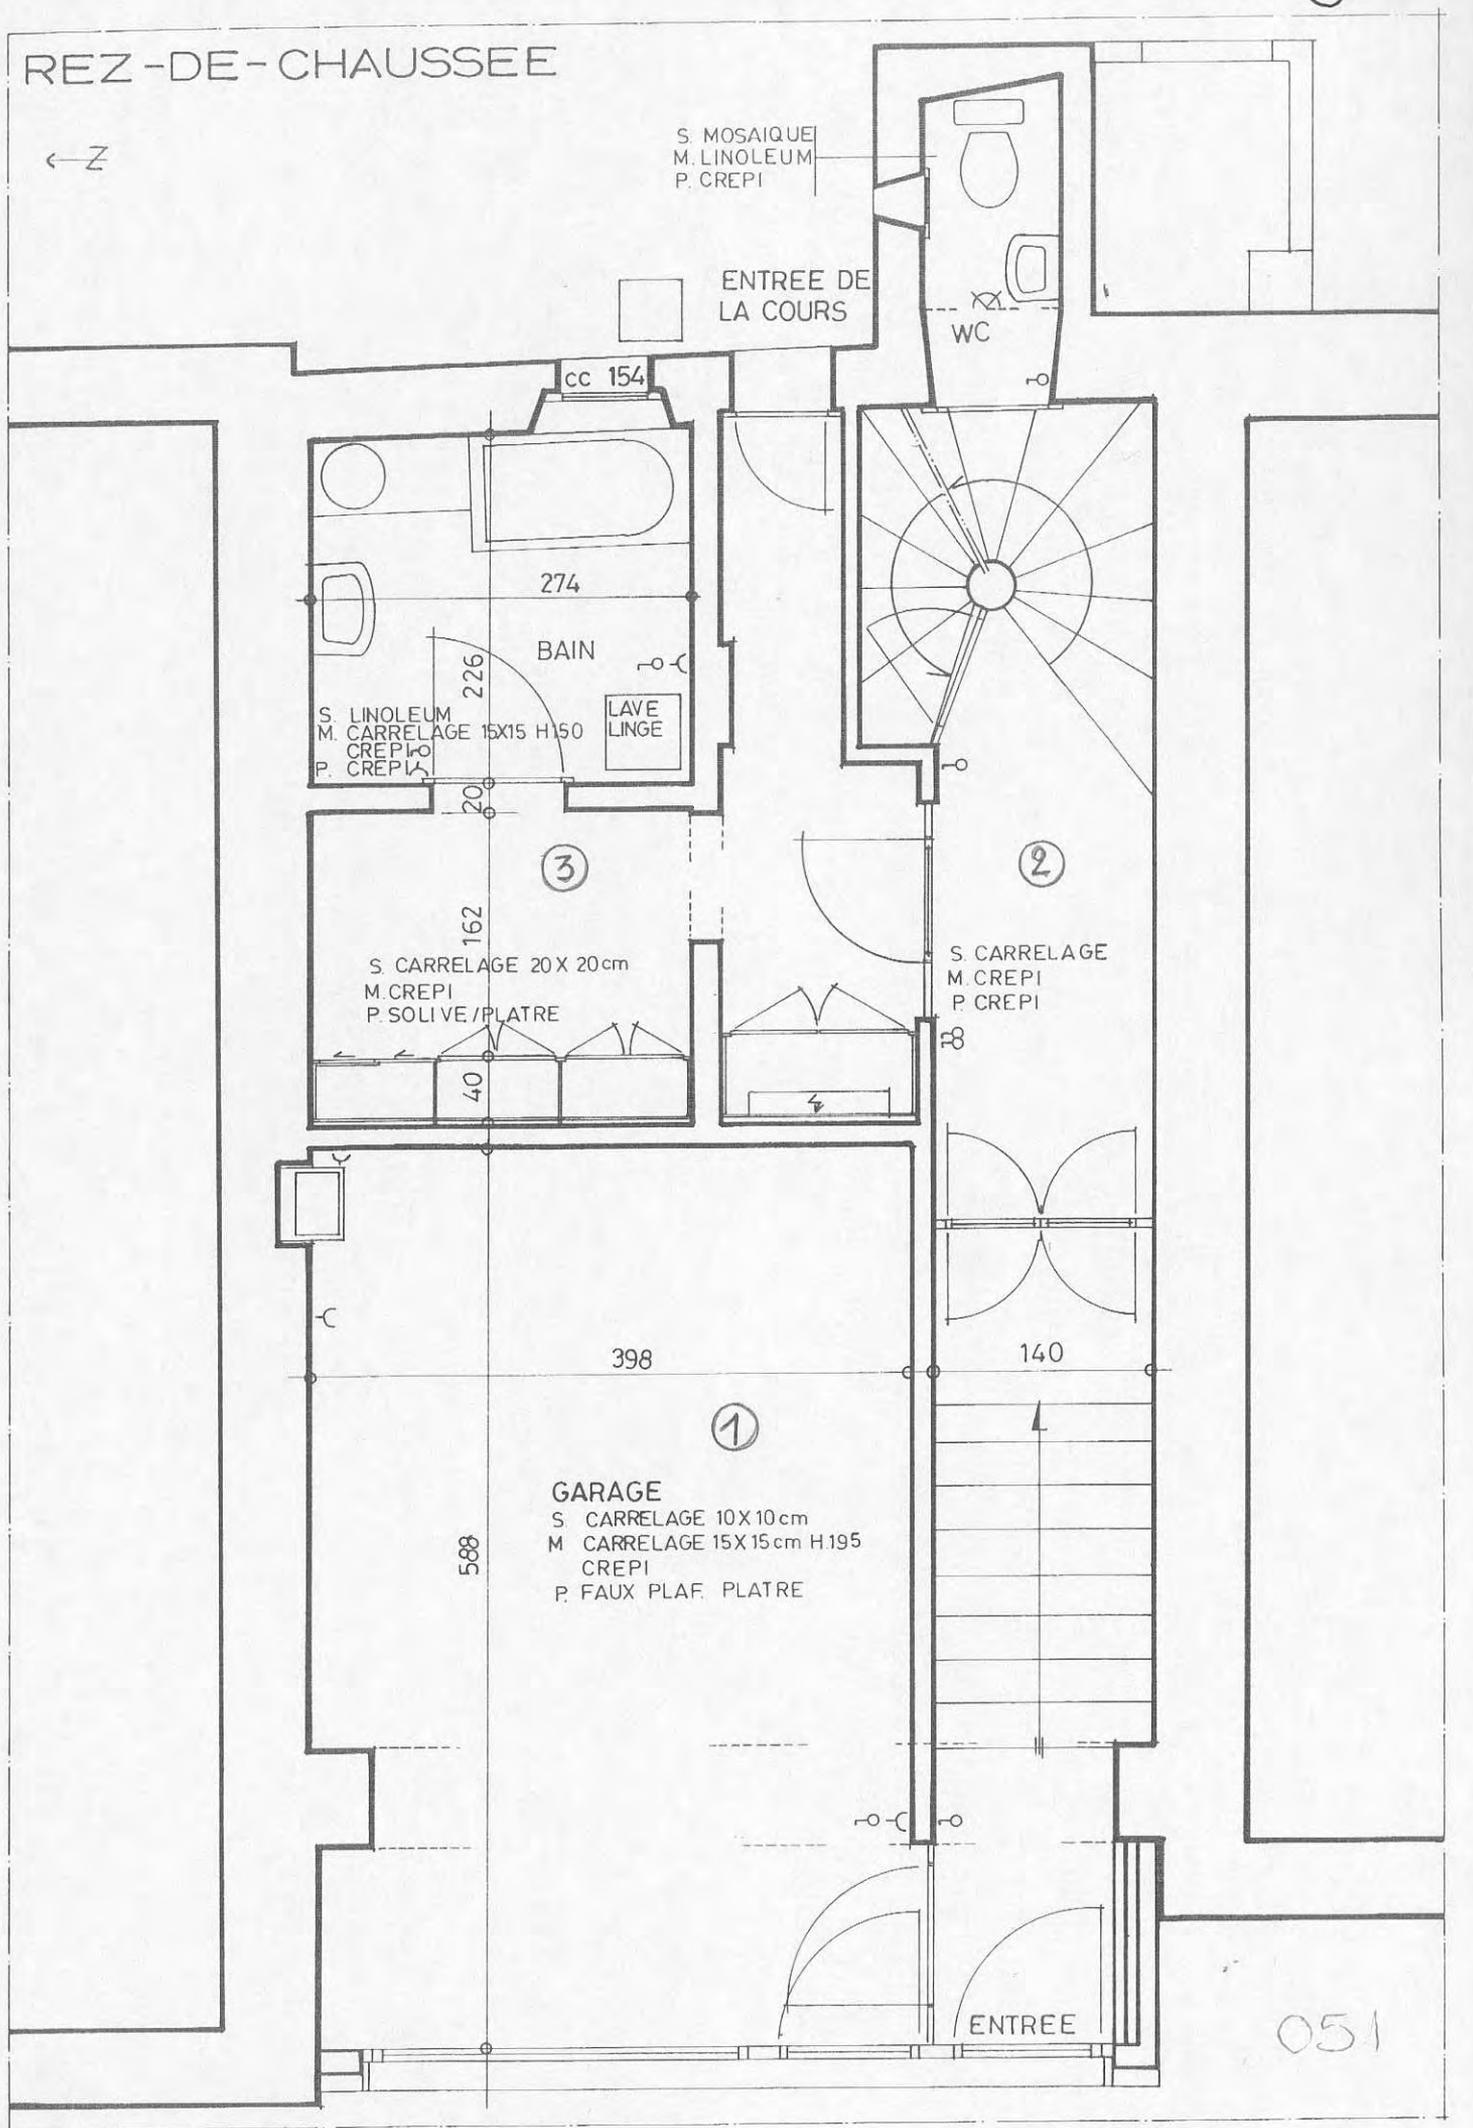
# REZ-DE-CHAUSSEE

Le local de plain-pied est récent et revêtu de catelles. Pour la création du local, l'ancien mur de façade a dû être démolie.
