SION

Château de la Majorie

Galerie orientale

Intervention de septembre-octobre 2013

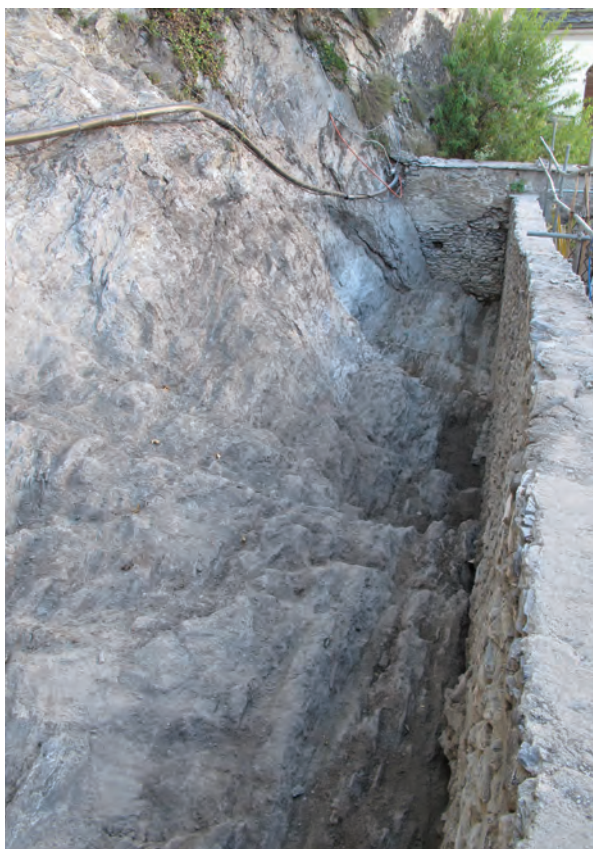
Fig. 8B. Sion, Majorie. Espace au nord de la galerie d'accès orientale. Détail du drain. Vue vers l'est.

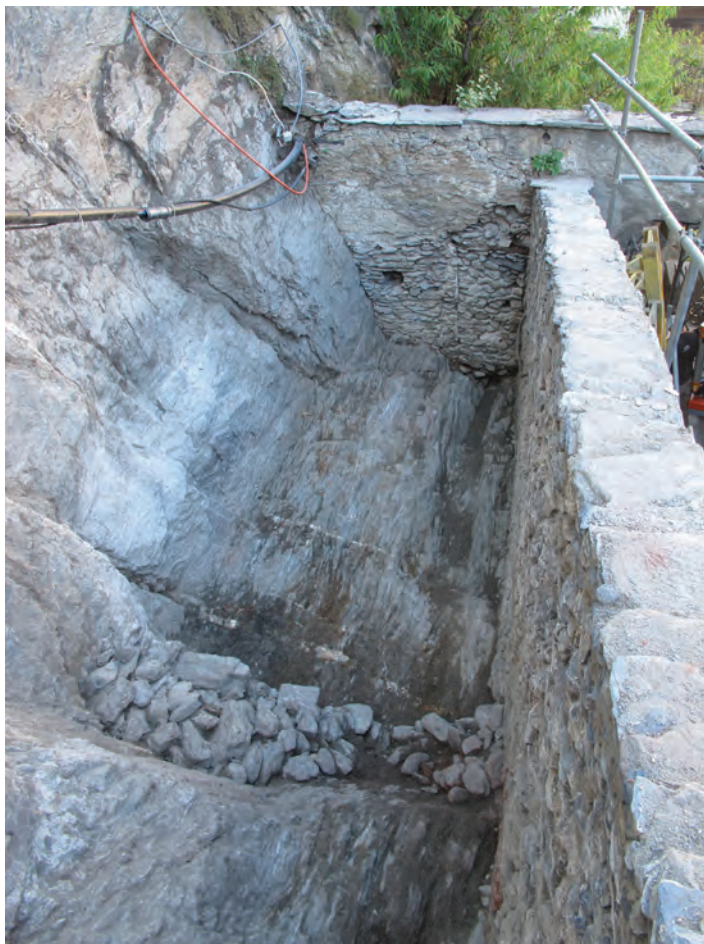
Le mur oriental de la galerie est construit sur le rocher entaillé à plat et dans le drain, mais respecte le caniveau (**fig. 9B, Relevé 3**). Une niche (40) est aménagée d'origine dans le parement ouest. Ce mur comprend vraisemblablement dès l'origine le portail couvert d'un arc polygonal à trois pans (53) daté sur sa clé de 1709 (**fig. 10 et 12**). Du côté nord, il épouse l'escarpement du rocher directement en amont de l'ancien tunnel ; du côté sud, le chaînage d'angle est perturbé.

Le local avait une première porte en façade est, lui assurant un accès direct depuis l'extérieur de l'enceinte (**fig. 9B**). Une deuxième porte (43) existait dans le mur nord de la galerie, en amont du local. Le seuil de cette deuxième porte est constitué par l'une des marches de la galerie dont le niveau est prolongé par une dalle (**fig. 15**)⁸. Du côté du rocher, le seuil de la porte n'est pas visible : un liséré de terre pourrait combler le négatif d'arrachement d'une dalle ou d'une planche (**fig. 16**). Ce liséré se situe environ 15 cm au-dessus du fond du drain (34), qui devait sans doute être recouvert ici aussi par une planche ou une dalle.

Fig. 9B. Sion, Majorie. Bâtiment à l'arrière de la galerie, parois est.
Le mur est fondé sur le replat taillé du rocher (37) et dans le drain (34), mais au-dessus de la rigole.
La paroi comprend dès l'origine une petite niche (40). La porte (36, avec linteau de bois) est percée dans le mur oriental lors de la construction du mur sud (35).

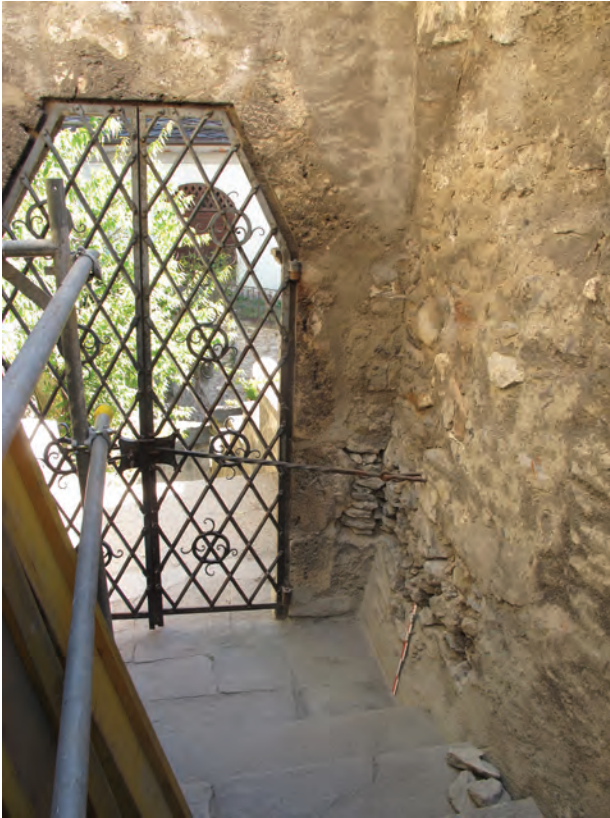
Fig. 10. Sion, Majorie. Galerie d'accès orientale.
Portail est, face intérieure.

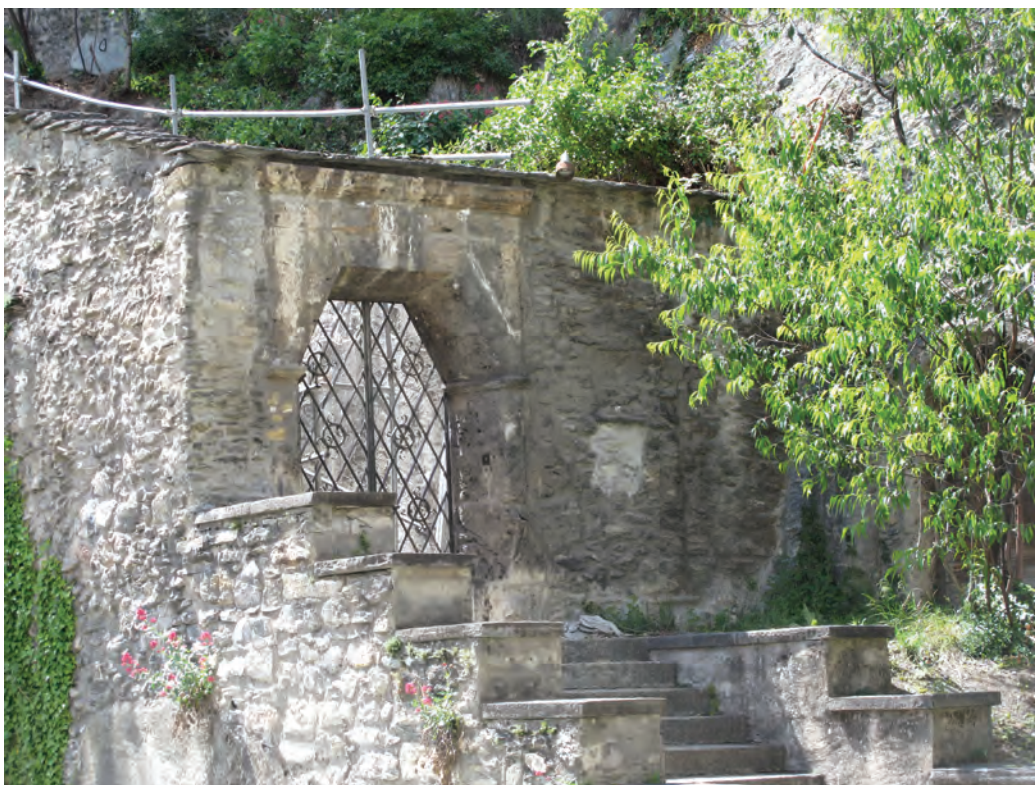
Fig. 12. Galerie d'accès orientale. Portail est, face extérieure.

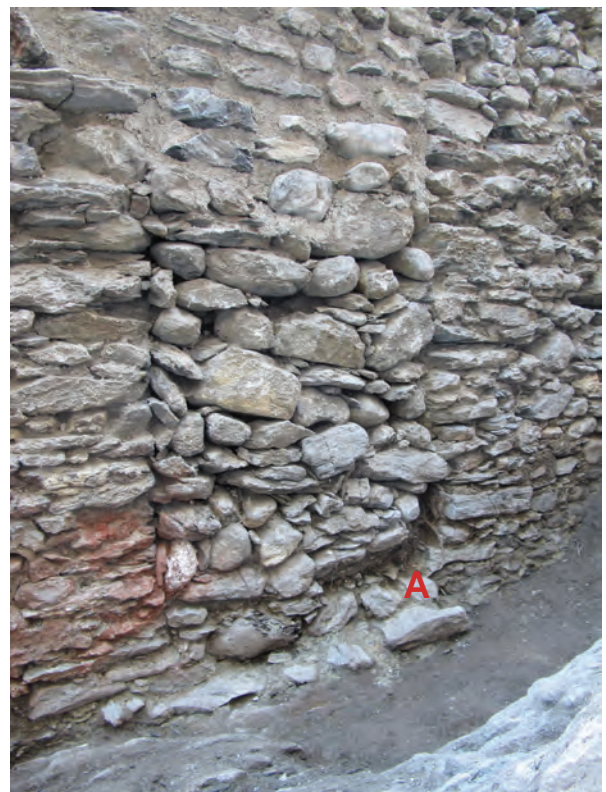
L'existence de ce petit bâtiment constitué d'un unique local est attestée par la porte (43) aménagée d'origine dans la paroi nord de la galerie (**fig. 15**), par une deuxième porte (36) percée dans le mur oriental (**fig. 9B**) et par le mur occidental (50) logé entre le mur de la

D'origine dans le mur. Montant ouest conservé sur une hauteur de 1,80m, le montant est sur 1,60m. Largeur : 1,05m. Piédroits en maçonnerie (mur 35). Linteau disparu : du côté sud, un arc surbaissé à l'origine (cf. **fig. 25**). Seuil, face S : la moitié ouest consiste en l'une des dalles de l'escalier de la galerie. L'autre moitié est une dalle (longueur 50cm) installée à la même hauteur que la marche d'escalier. Seuil, face N : disparu, un liseré noir pourrait indiquer un seuil en bois pourri. Sous le négatif du seuil, la maçonnerie du mur est en saillie de 15cm et posée sur le rocher taillé à l'horizontale (44) devant la porte. Le battant de la porte s'ouvrait du côté de la galerie (voir 44).

Fig. 15. Sion, Majorie. Galerie d'accès orientale, mur nord. Porte (43) prévue d'origine dans le mur. Du côté de la galerie, le seuil est constitué d'une marche d'escalier (A) et d'une dalle posée dans le prolongement de la marche (B). La maçonnerie du bouchon de la porte est soignée et liée au mortier à la chaux.

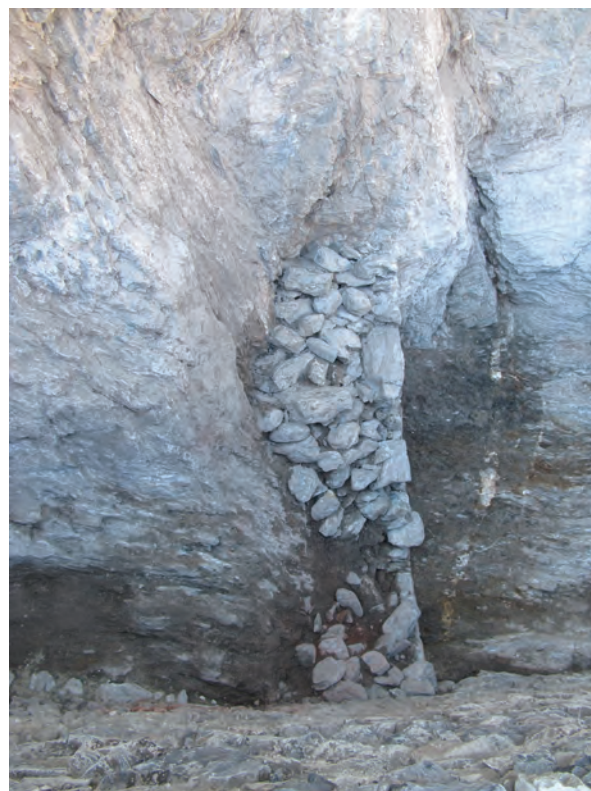
Fig. 17B. Sion, Majorie. Petit bâtiment. Paroi ouest du local, vue de dessus, face au nord.

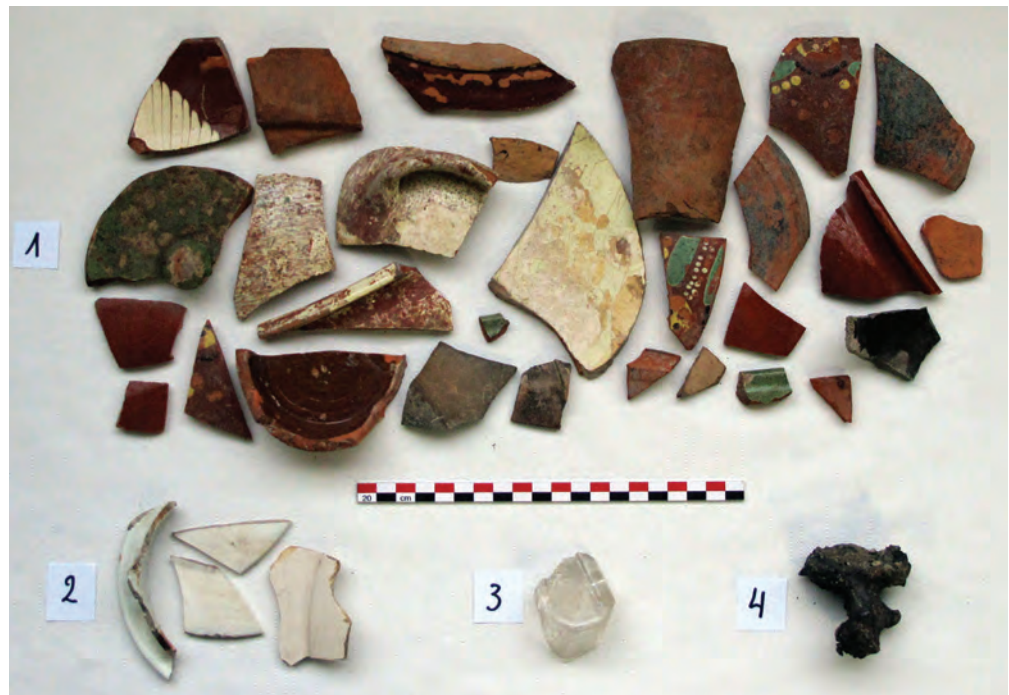
Fig. 21. Sion, Majorie. Mobilier découvert dans le remblai qui comblait le petit bâtiment et tout l'arrière du mur nord de la galerie. 1. céramique; 2. porcelaine; 3. verre; 4. scorie.

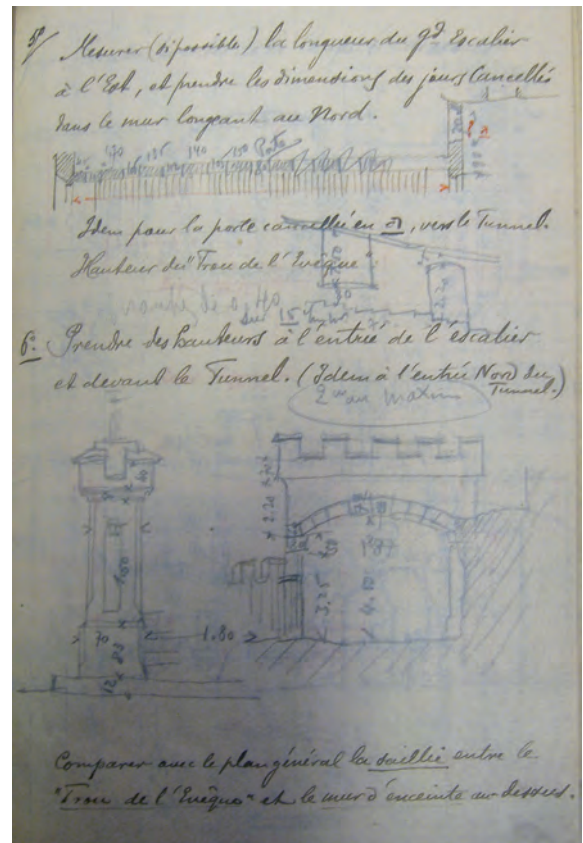
Fig. 25. Relevé VanMuyden et Trivelli 1904, AEV 4350, cahier 3.

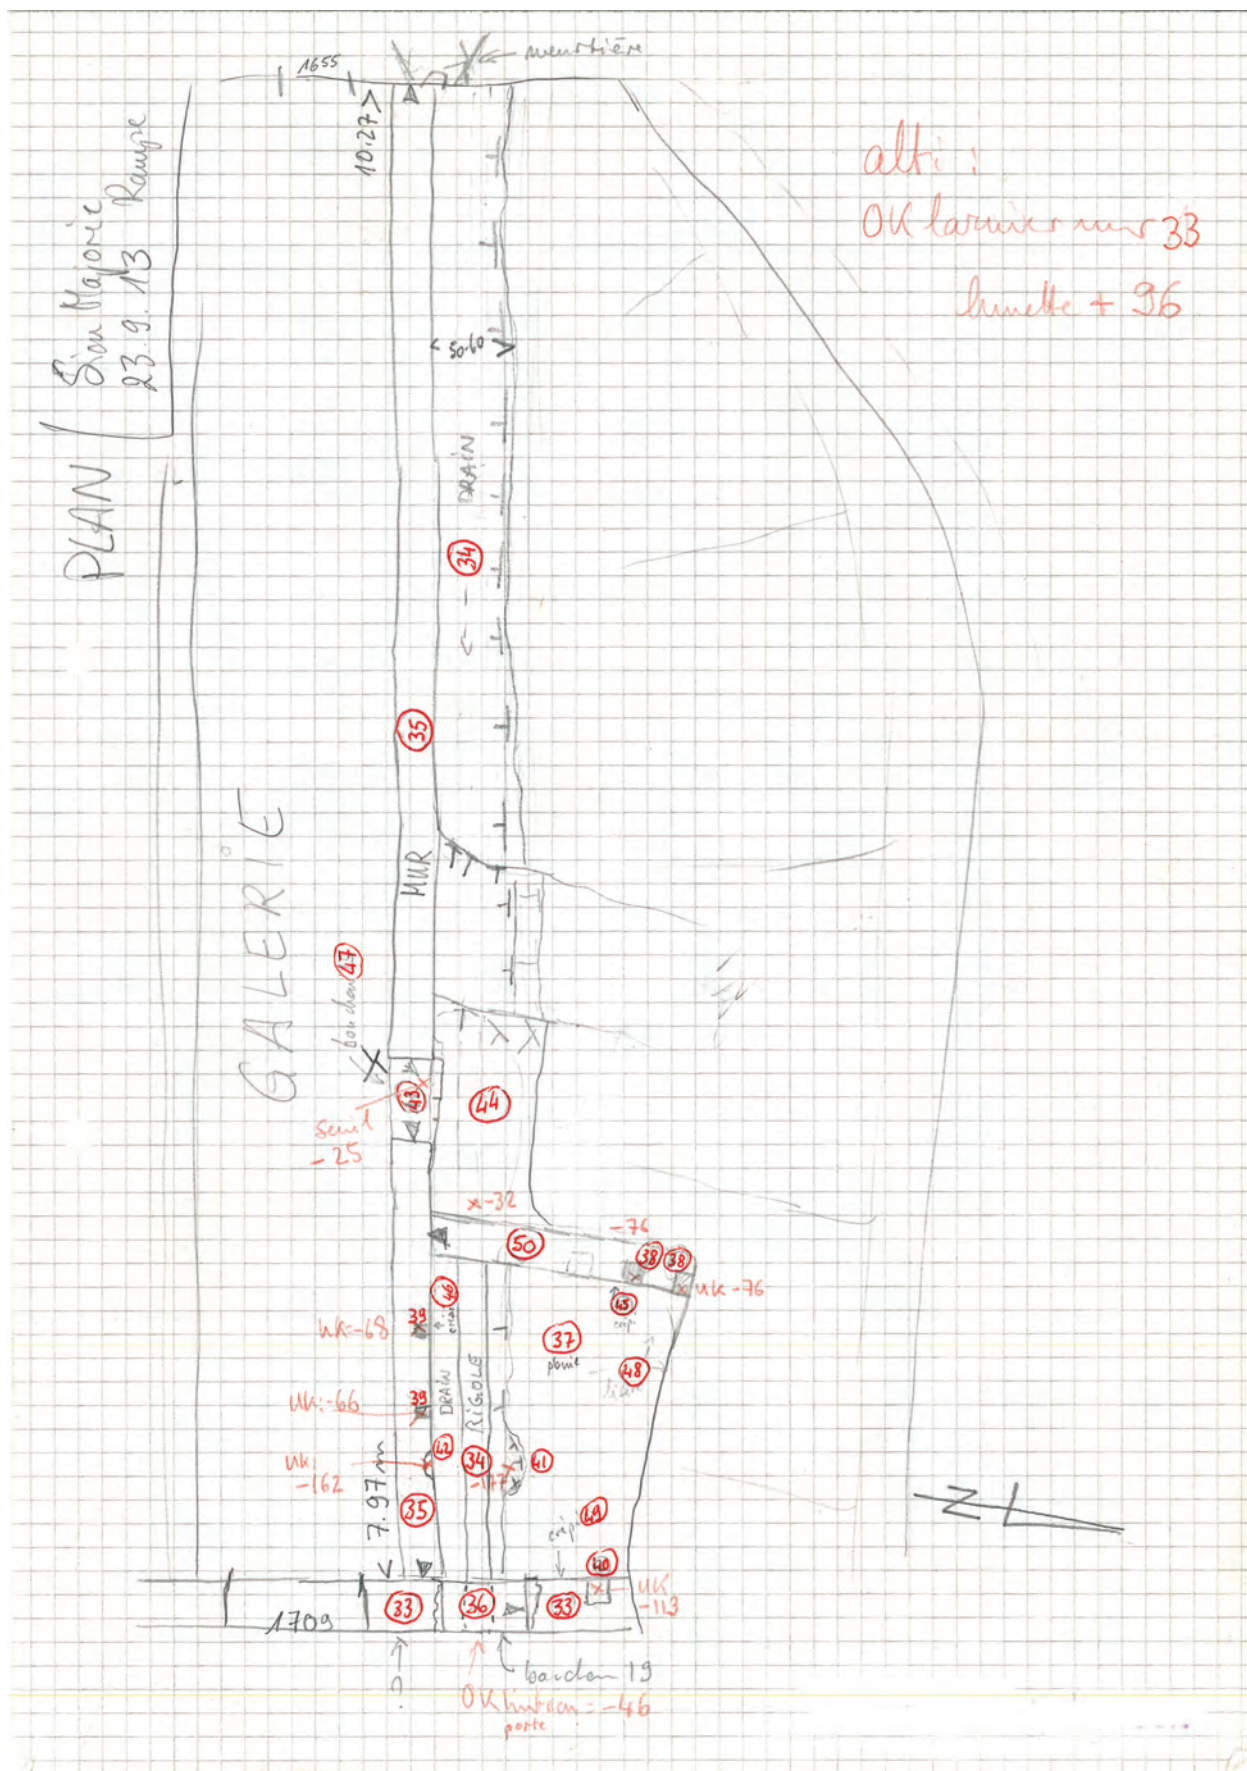
Relevé 1. Sion, Majorie. Petit bâtiment au nord de la galerie.
Plan de terrain coté sans échelle. Tera sàrl. 2013.

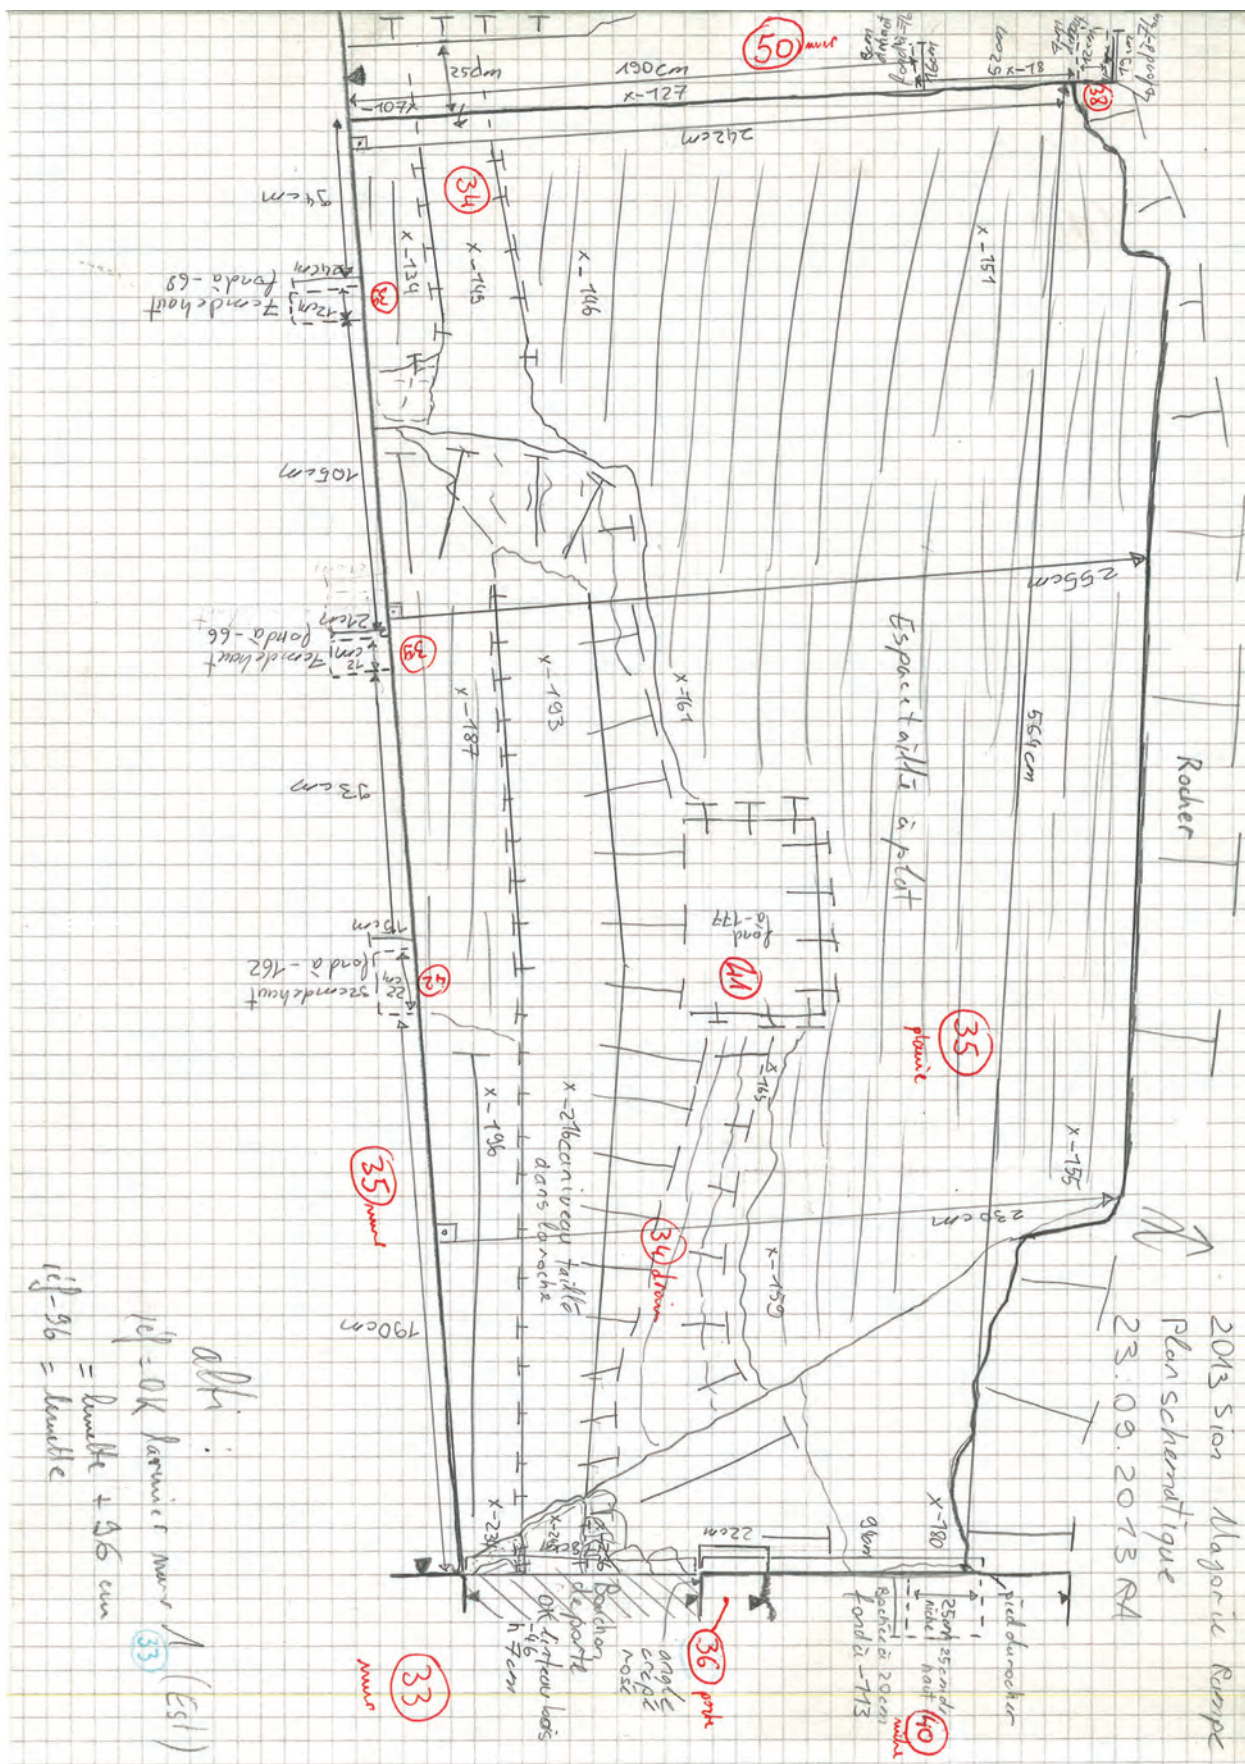
Au milieu du local, une encoche (41) taillée dans la surface du rocher semble indiquer l'emplacement d'un poteau vertical qui devait sans doute soutenir le sommier du plafond (**fig. 20, Relevé 2**).

Relevé 2. Sion, Majorie. Petit bâtiment au nord de la galerie.
 Plan de terrain coté sans échelle du sol rocheux (37) et du drain (34). Tera sàrl. 2013.

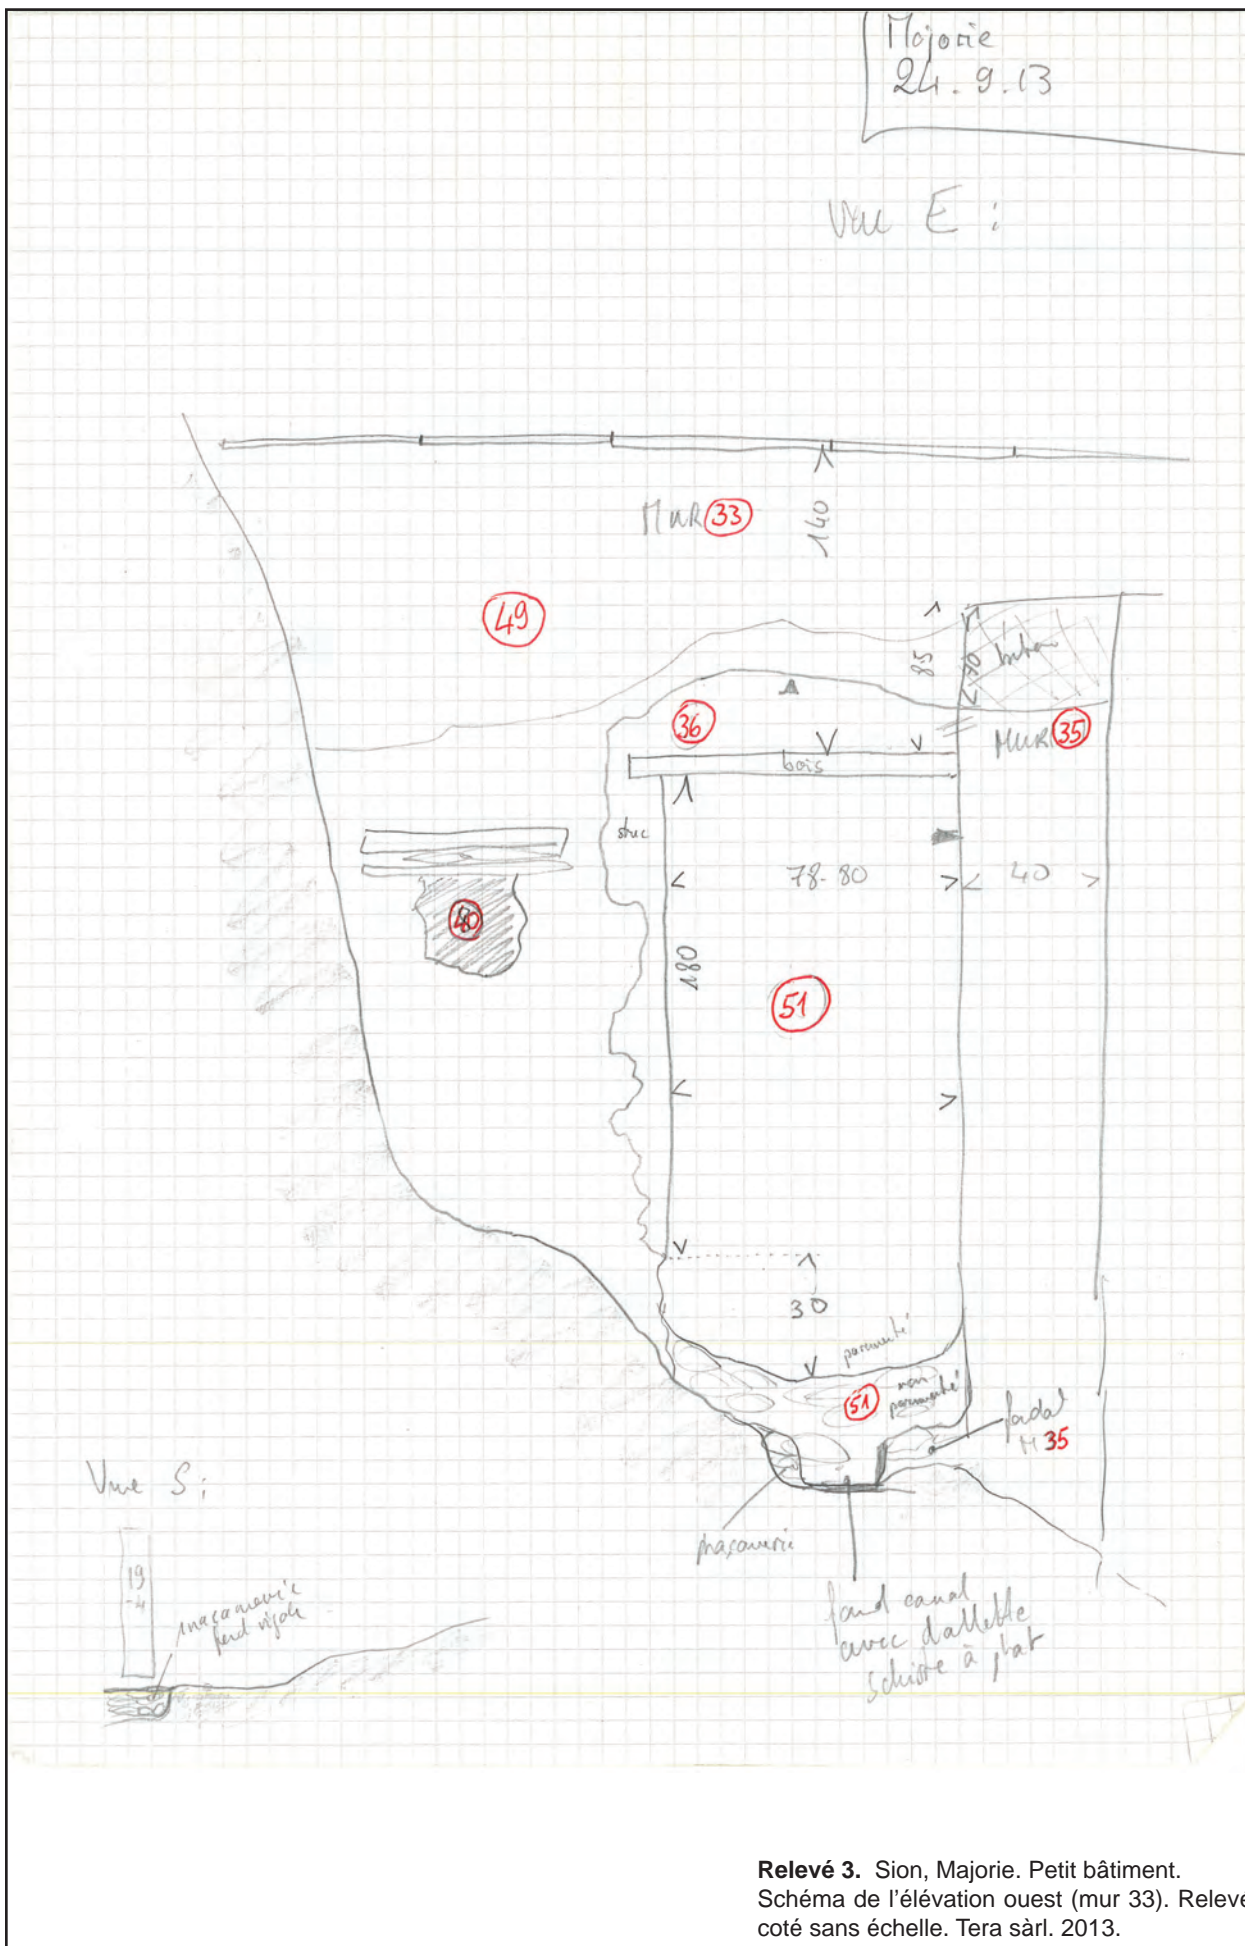
Relevé 3. Sion, Majorie. Petit bâtiment. Schéma de l'élévation ouest (mur 33). Relevé coté sans échelle. Tera sàrl. 2013.

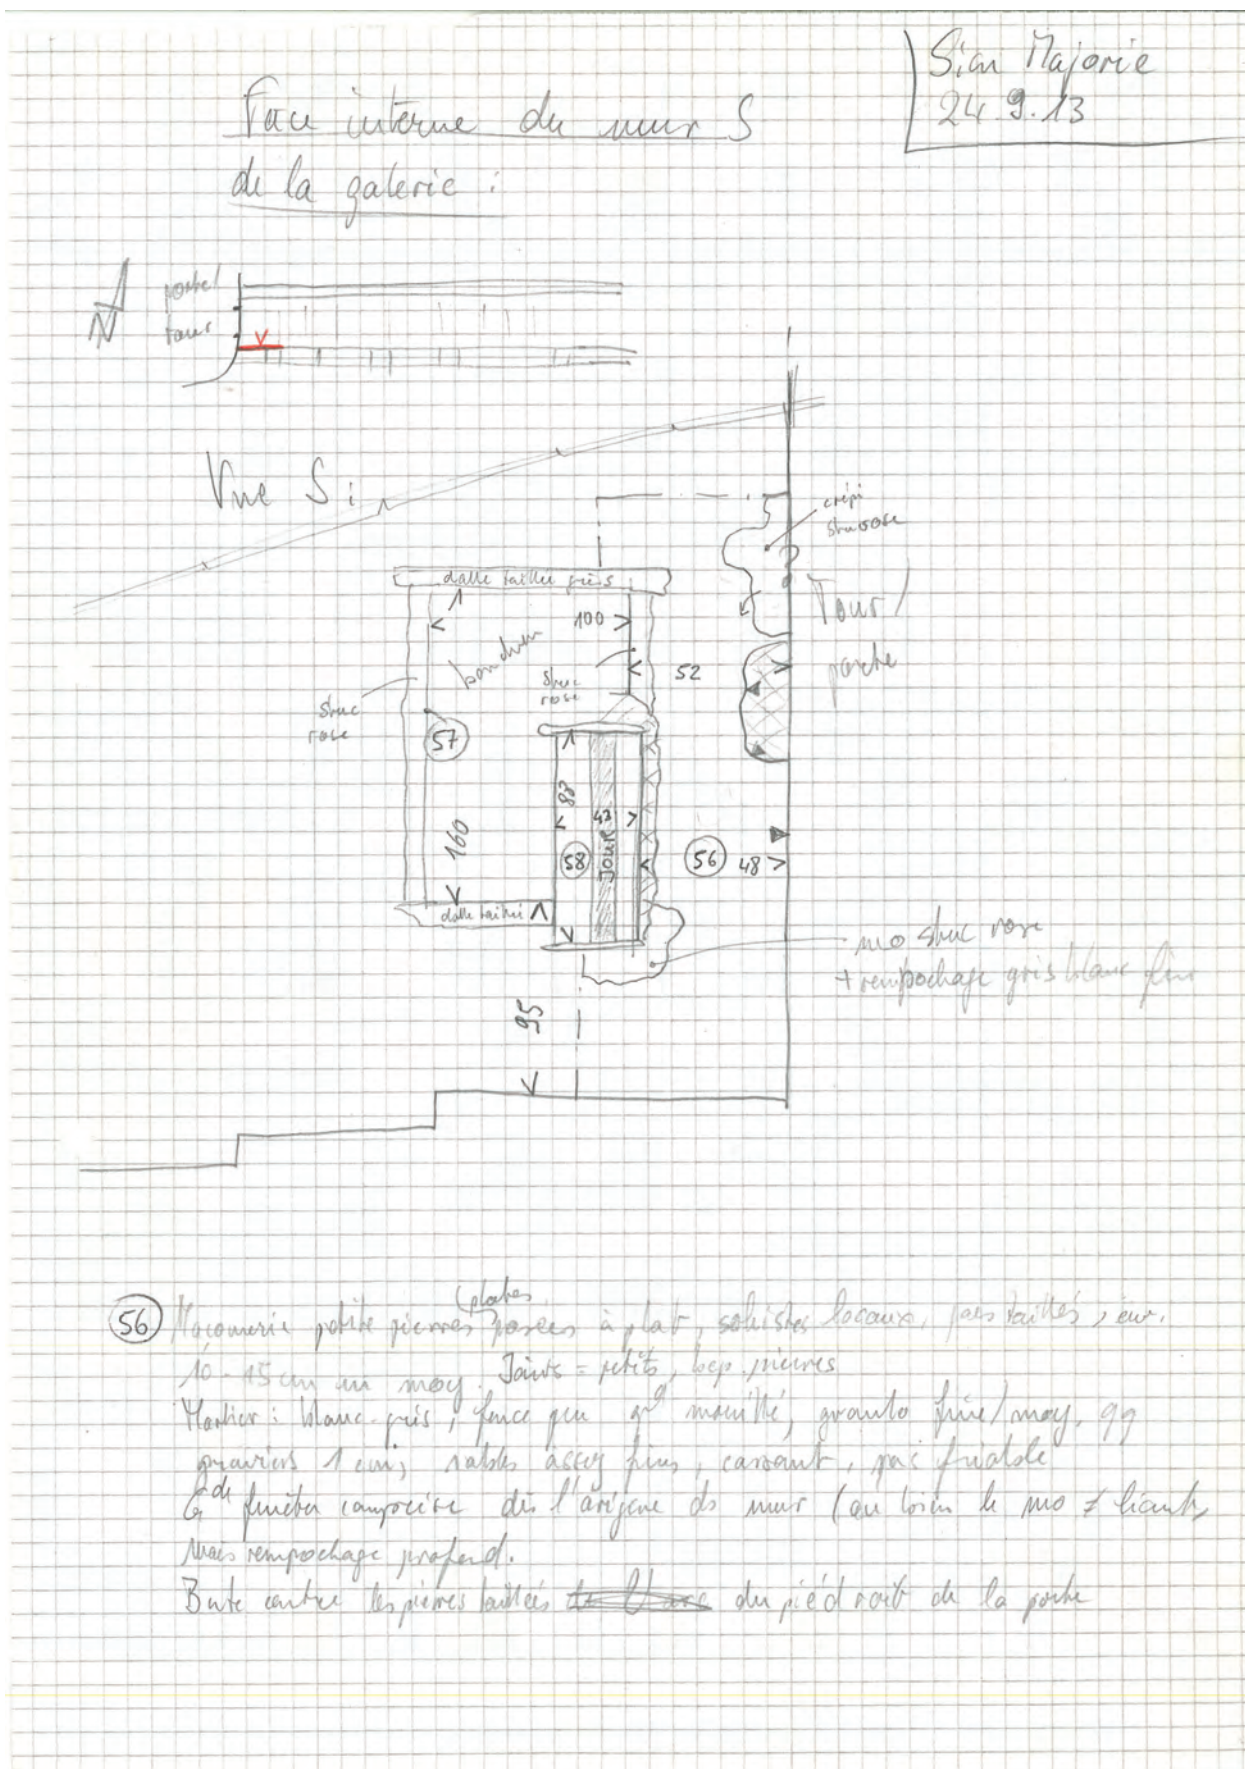
Relevé 4. Sion, Majorie. Galerie d'accès orientale, paroi sud (56). Schéma de la baie supérieure (57) et de sa transformation en meurtrière (58). Tera sàrl. 2013.

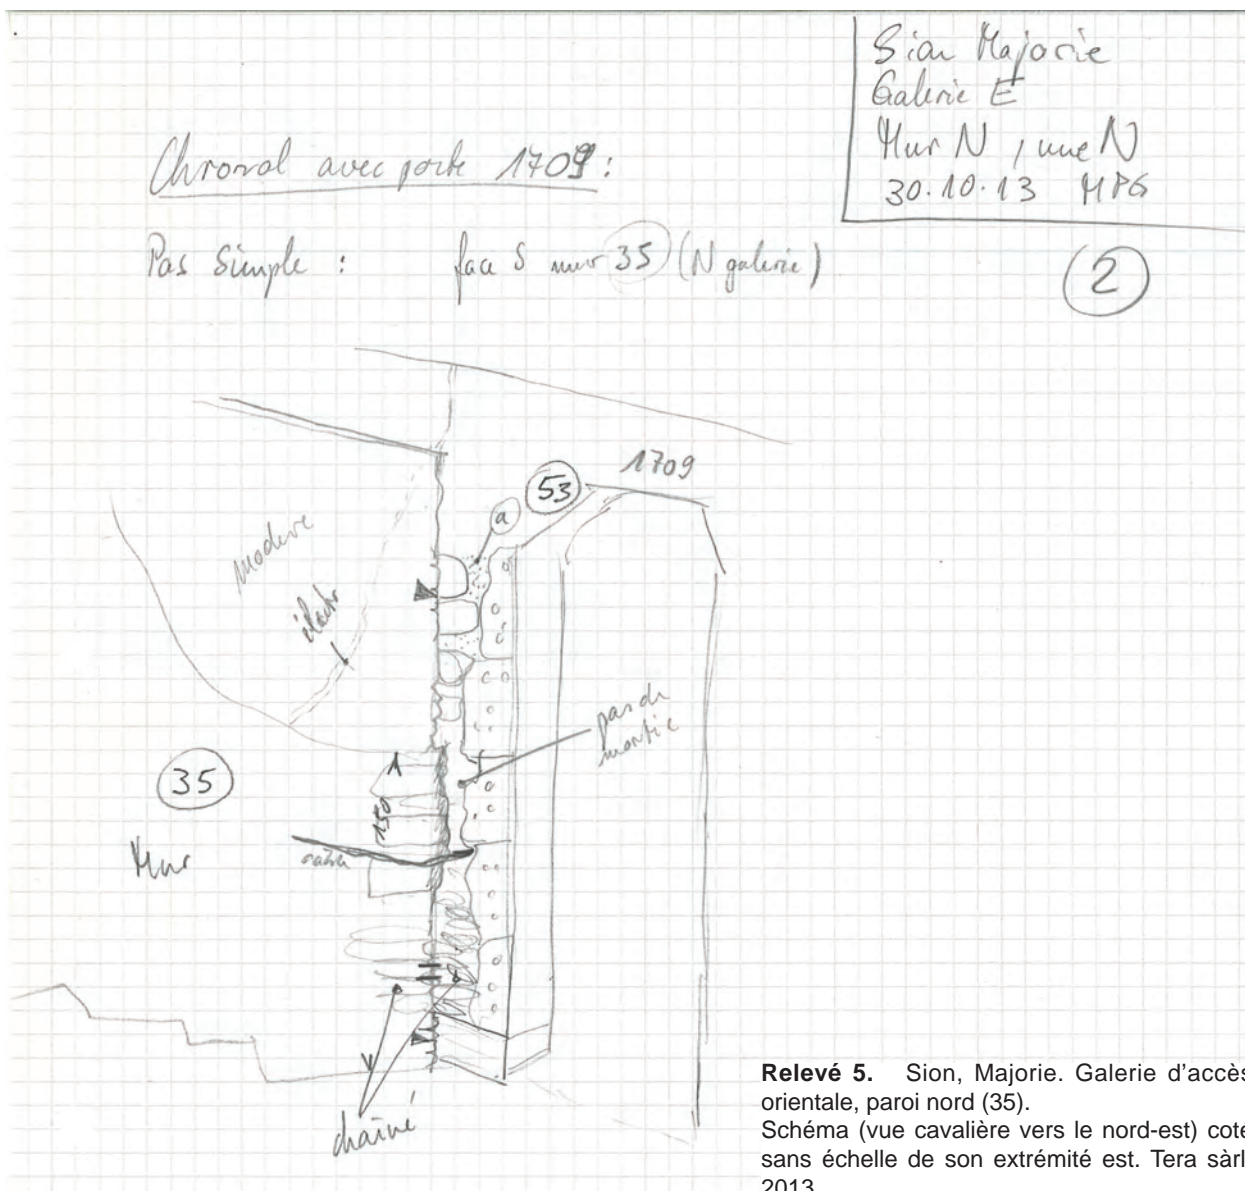
Relevé 5. Sion, Majorie. Galerie d'accès orientale, paroi nord (35). Schéma (vue cavalière vers le nord-est) coté sans échelle de son extrémité est. Tera sàrl. 2013.

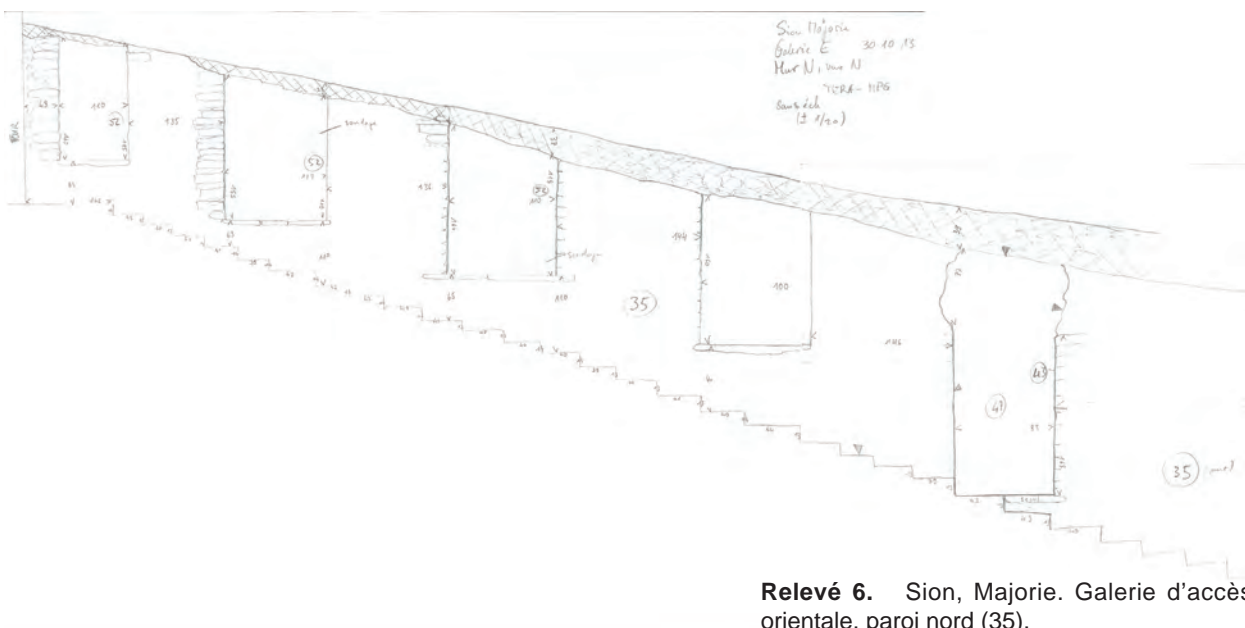
La face sud du mur, côté galerie, comprend d'origine quatre niches (52) de 22 cm de profondeur (**Fig. 4 et 14, Relevé 6**). Le parement des niches a été observé dans un petit sondage pratiqué dans l'un des bouchons : il est fortement perturbé (comme un arrachement) et dépourvu de crépi. La disposition des niches (taille, espacement, symétrie) reprend celle des baies de la paroi sud de la galerie⁶. Sauf en face de la cinquième baie orientale : ici, au lieu d'une niche, une porte (43) est aménagée. Son linteau avait à l'origine la forme d'un arc surbaissé (**fig. 15 et 25**). Le plan de Van Muyden et Trivelli établi en 1904 représente fidèlement les fenêtres partiellement bouchées du mur sud et signale les niches ainsi que la porte du mur nord : elles étaient déjà bouchées à l'époque, et sans pouvoir observer la face arrière du mur, les piédroits et les tablettes visibles dans la paroi sont interprétés comme l'encadrement de fenêtres (**fig. 1**).

Relevé 6. Sion, Majorie. Galerie d'accès orientale, paroi nord (35). Répartition des niches (52) bouchées et la porte (43) d'accès au petit bâtiment. Schéma coté sans échelle. Tera sàrl. 2013.
