## St-Pierre-de-Clages

### Grange du Prieuré (CL09)

Olivier Paccolat  
Marie-Paule Guex

Juillet 2009

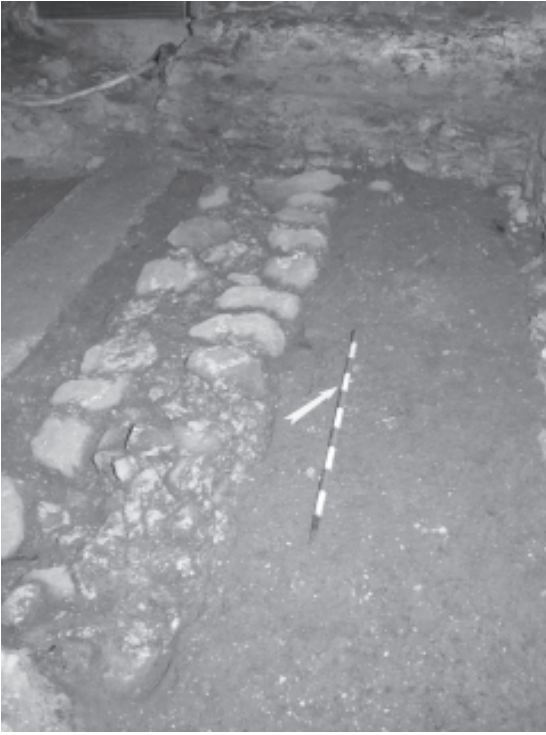
**Fig. 5.** Chamoson, St-Pierre-de-Clages. Mur oriental arasé de l'édifice antérieur (UT6), depuis le sud-est.

Un mur orienté nord-sud (UT6), dont il ne subsiste qu'un lit de fondation d'une largeur de 0.80 m, a été dégagé à environ 1.00 m de la paroi orientale du local (**fig. 5**). Son orientation paraît obliquer légèrement au sud-ouest dans la partie aval (**fig. 2**). L'extrémité nord de ce mur est perturbée par la fondation de la paroi actuelle de la grange, tandis que l'extrémité sud n'apparaît pas au-delà du sondage 2. Il n'a en tous les cas pas été observé dans le sondage 3. Un mur d'orientation identique (UT9), dégagé sous la paroi ouest du local et en grande partie perturbé par celle-ci, pourrait lui être contemporain (**fig. 6**). Il est conservé sur un lit d'élévation dans la partie sud et uniquement en fondation dans la partie nord. L'épaisseur de ce mur est inconnue puisque son parement ouest a été détruit par la cloison de refend actuelle. Chaque extrémité de ce mur a également été excavée par les murs de la grange.

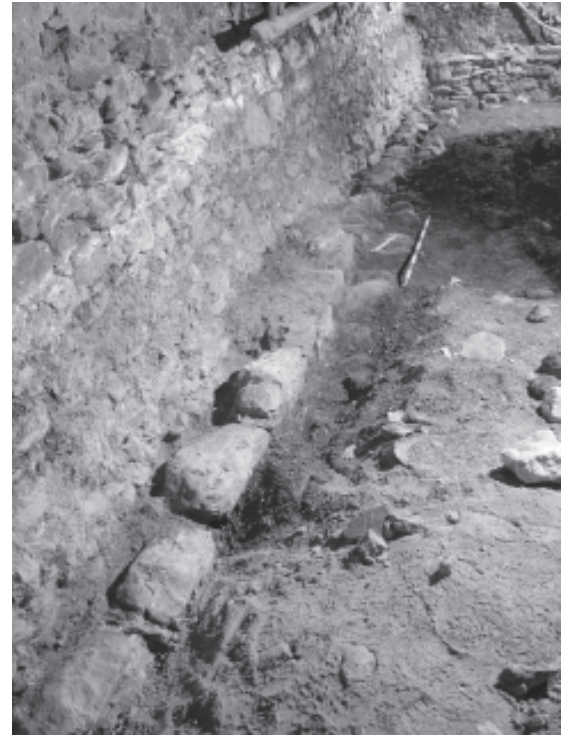
**Fig. 6.** Chamoson, St-Pierre-de-Clages. Mur ouest du bâtiment antérieur (UT9). Au premier plan, on voit les pierres de parement de l'unique lit conservé de l'élévation du mur. Vue depuis le sud-est.

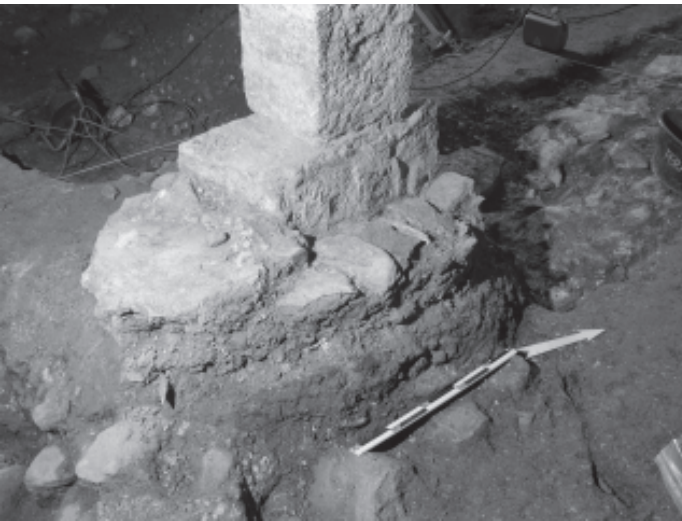
**Fig. 7.** Chamoson, St-Pierre-de-Clages. Pierres du pavement d'origine, conservées au pied du pilier de soutien du sommier. Vue depuis le sud-est.

Un remblai limoneux (UT3), puis un second (15 – 25 cm d'épaisseur) à base de débris de démolition (mortier, stuc, pierres, sable) ont ensuite été étalés sur cette surface horizontale afin d'y installer un sol constitué de pierres (UT5). Il n'en subsiste qu'un lambeau autour du pilier central (UT8) (**fig. 7**). Son sommet est à la même altitude que les ressauts des murs nord, est et sud. Le pilier a été installé en même temps que le sol. Il est constitué d'une colonne de granit taillé, de section rectangulaire de 0,28 x 0,34 m, appuyé sur un bloc rectangulaire en grès taillé qui repose sur le remblai du sol, tandis que les pierres du pavement sont appuyées contre son socle de grès. Il soutient le sommier nord-sud du local et est disposé dans la moitié orientale de la pièce et non pas au centre. Un jumeau de ce pilier a probablement été remplacé par le mur de refend postérieur. Ce niveau de marche, bien aménagé, recouvrait peut-être tout le rez-de-chaussée de la grange<sup>5</sup> et pourrait avoir été le sol d'une cave ou d'un atelier<sup>6</sup>. Aucune autre structure remontant à cette période n'a été repérée permettant de déterminer la fonction de cette salle. La paroi est comporte des restes d'anciennes ouvertures bouchées (**fig. 8**), tandis que la façade orientale en possède d'autres invisibles de l'intérieur (**fig. 9**). Seule une analyse détaillée de ces maçonneries pourrait déterminer laquelle (ou lesquelles ?) est d'origine et apporter peut-être des précisions quant à la première utilisation de la salle du rez-de-chaussée.

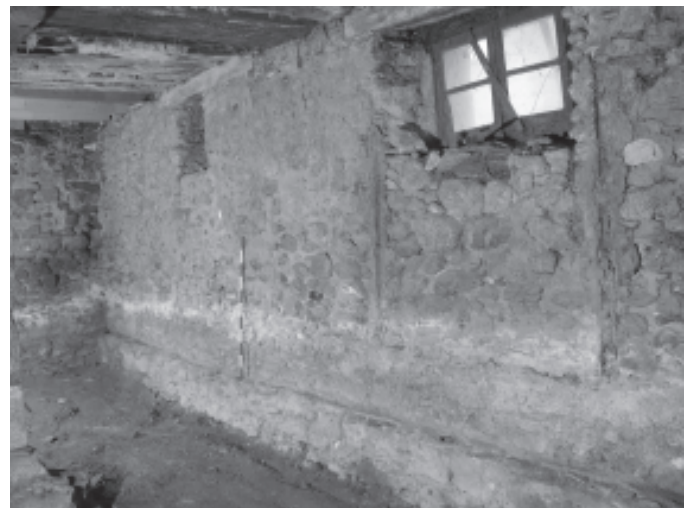
**Fig. 8.** Chamoson, St-Pierre-de-Clages. Mur oriental du local. Au premier plan, la paroi porte les restes d'un aménagement ancien (une ouverture ?). La trace blanche qui court le long du mur est le négatif du sol de l'écurie. Vue depuis le sud.

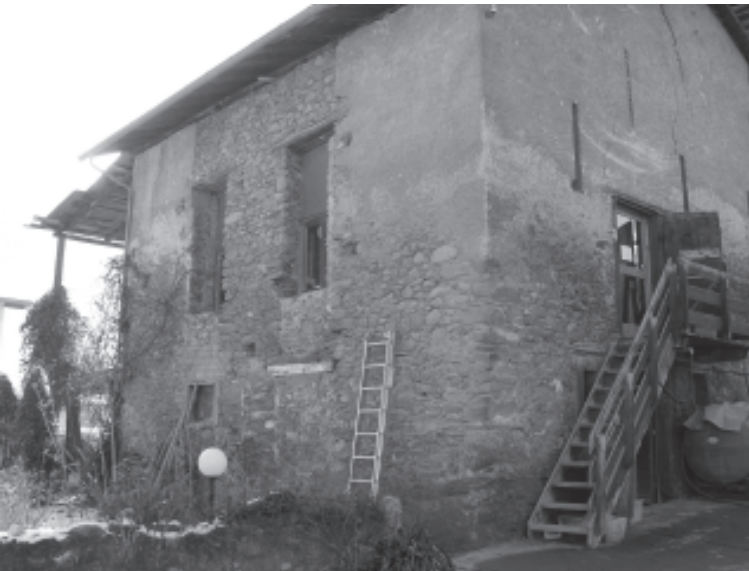
**Fig. 9.** Chamoson, St-Pierre-de-Clages. Façade orientale de la grange. A gauche de l'échelle apparaissent les restes d'anciennes ouvertures, invisibles depuis l'intérieur. Vue depuis le nord-est.

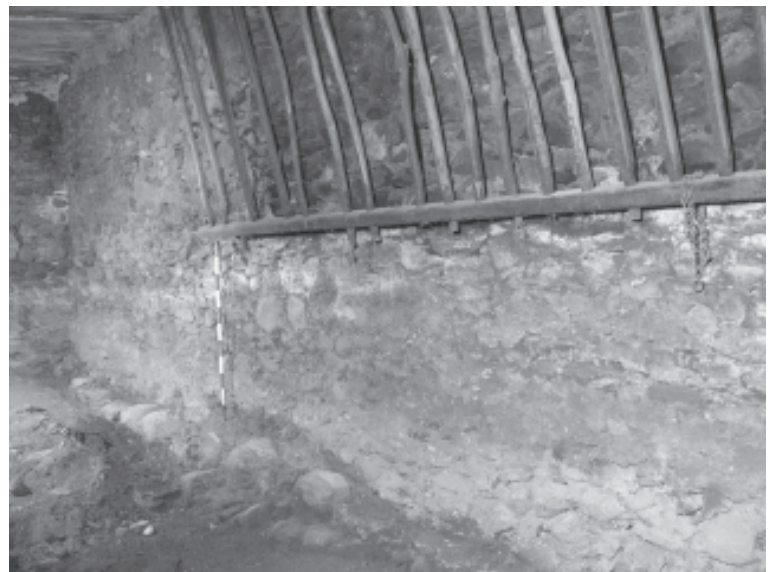
**Fig. 10.** Chamoson, St-Pierre-de-Clages. Paroi ouest du local. Mur de refend, détruisant partiellement le mur de l'horizon 2 (UT9, sous la pointe du jalon). Le râtelier atteste l'utilisation du local comme écurie, et la ligne blanche horizontale indique le niveau du sol de cette écurie. Vue depuis le nord.

portes, et donc aussi leur sommet, ont été exhausés d'autant<sup>9</sup>. Il subsiste du sol de l'écurie une ligne blanche contre les quatre parois (**fig. 10**), produite par le contact des fumiers contre les maçonneries, disposée à la même hauteur que les seuils de porte. La cloison ouest du local consiste en une paroi de refend qui a dû être implantée dans le sol de l'écurie peu après le dépôt du remblai de terrassement ou à une époque postérieure. Un ressaut de fondation de faible épaisseur est visible sur deux tronçons au nord et au sud coïncidant avec la ligne blanche du sol (**fig. 11**). Sous ce ressaut, le parement du mur est monté contre terre. Cette paroi est disposée exactement au milieu de la surface du bâtiment et remplace un éventuel sommier antérieur. Elle perce tout le parement ouest du mur plus ancien (UT9), complètement oublié à cette époque.

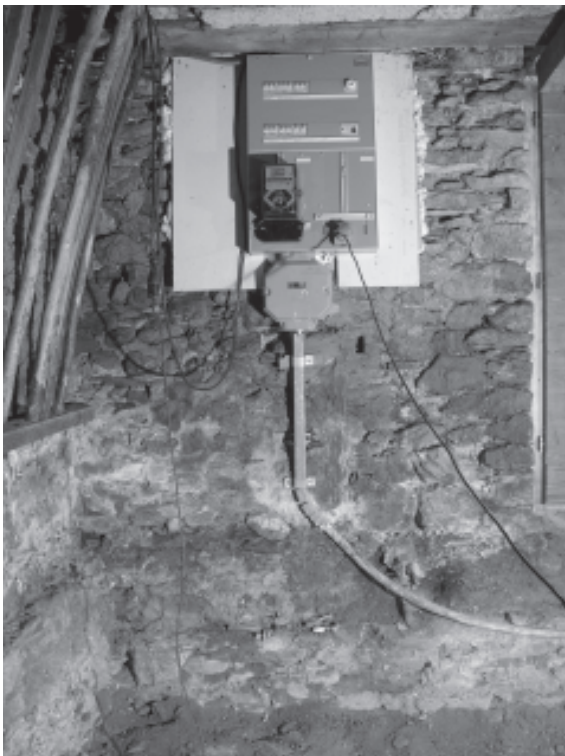
**Fig. 11.** Chamoson, St-Pierre-de-Clages. Angle nord-ouest du local. La cloison de gauche correspond au mur de refend, dont on distingue le ressaut, situé 30 cm au-dessus de celui de la paroi d'origine de la grange (où sont posés quelques ossements). Vue depuis le sud-est.
