Saillon (LA08)

«Proz de la Grange», maison Cataldi

O. Paccolat
M.-P. Guex

Janvier 2010

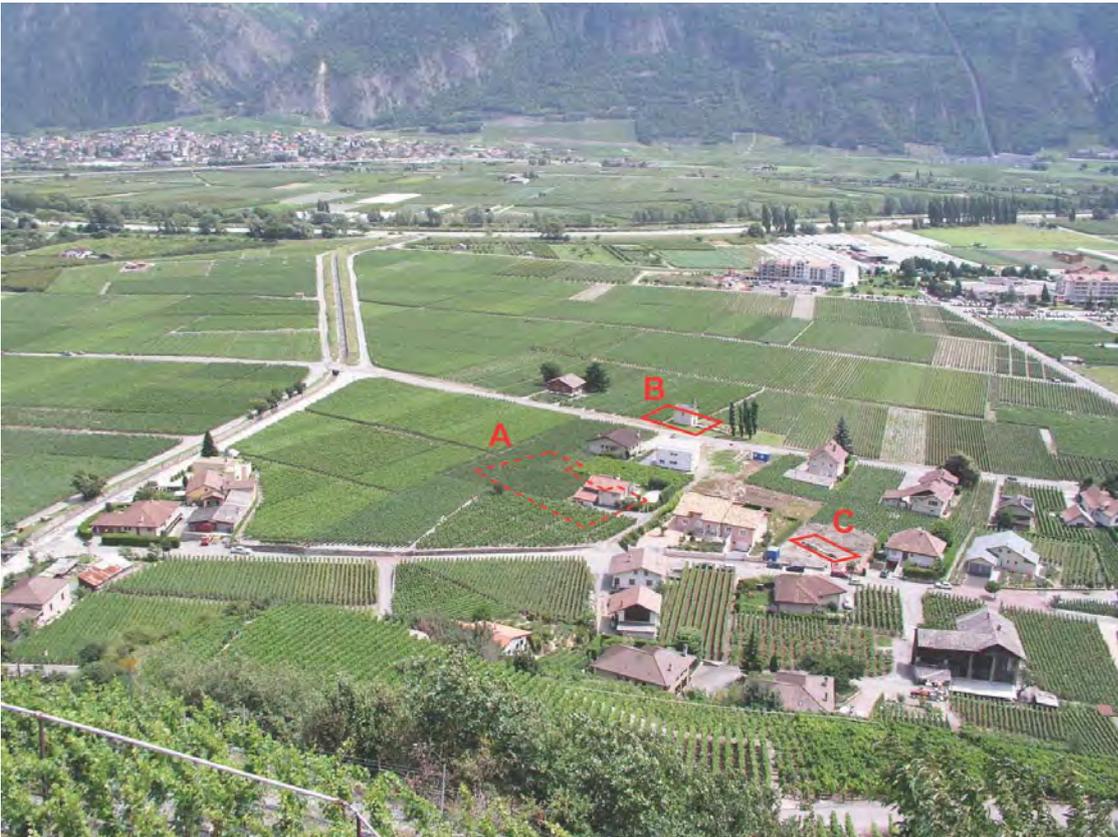
Fig. 3. Vue de la zone des « Proz de la grange », depuis le nord. **A :** emplacement présumé du corps de bâtiment principal de la villa romaine, repéré par l'archéologue P. Bouffard lors de l'aménagement du vignoble en 1945. **B :** établissement thermal (?) dont plusieurs locaux ont été mis au jour en 1974-77 et 2006. **C :** nouveau corps de bâtiment dégagé en 2008.

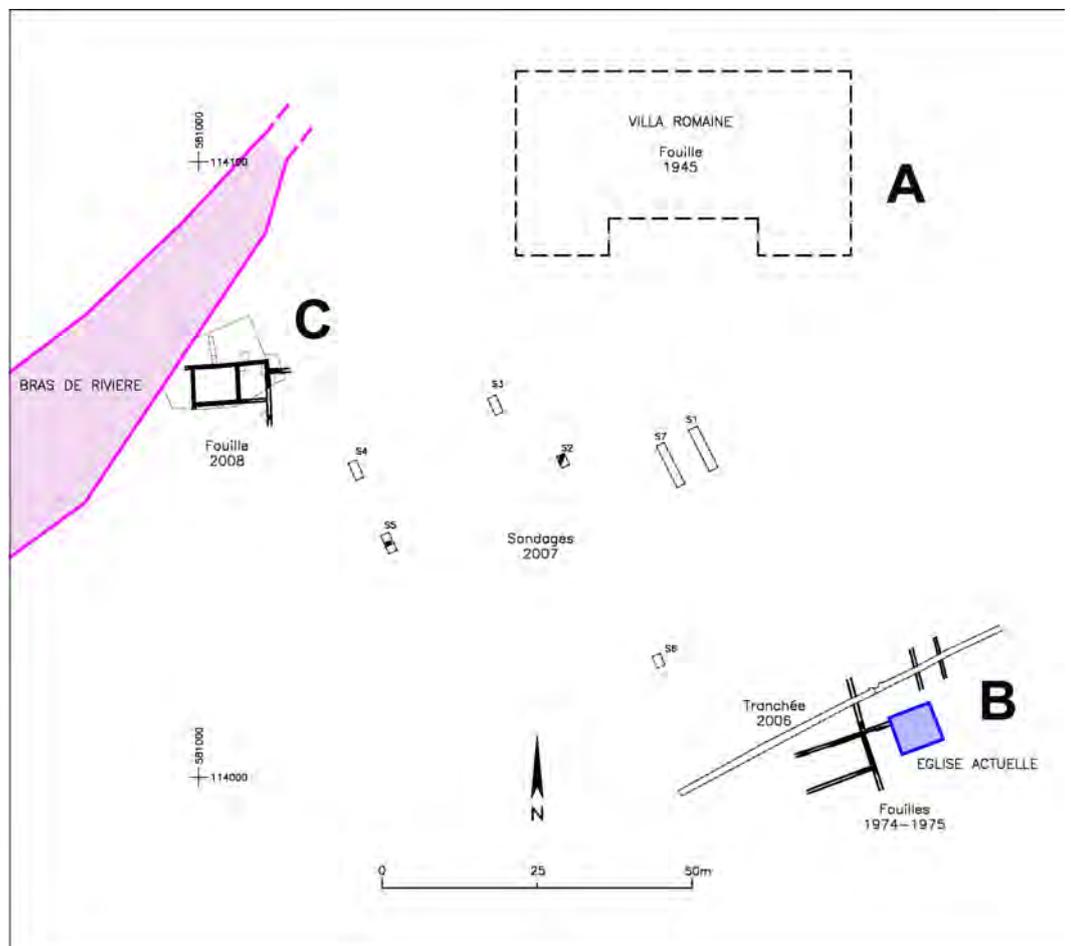
Fig. 4. Plan de situation du chantier 2008, des fouilles de 1974-1977, 2006 et des sondages effectués en 2007. A, B, C : voir fig. préc. En rosé, le tracé du bras de rivière restitué à partir d'une photo aérienne prise en 1943.

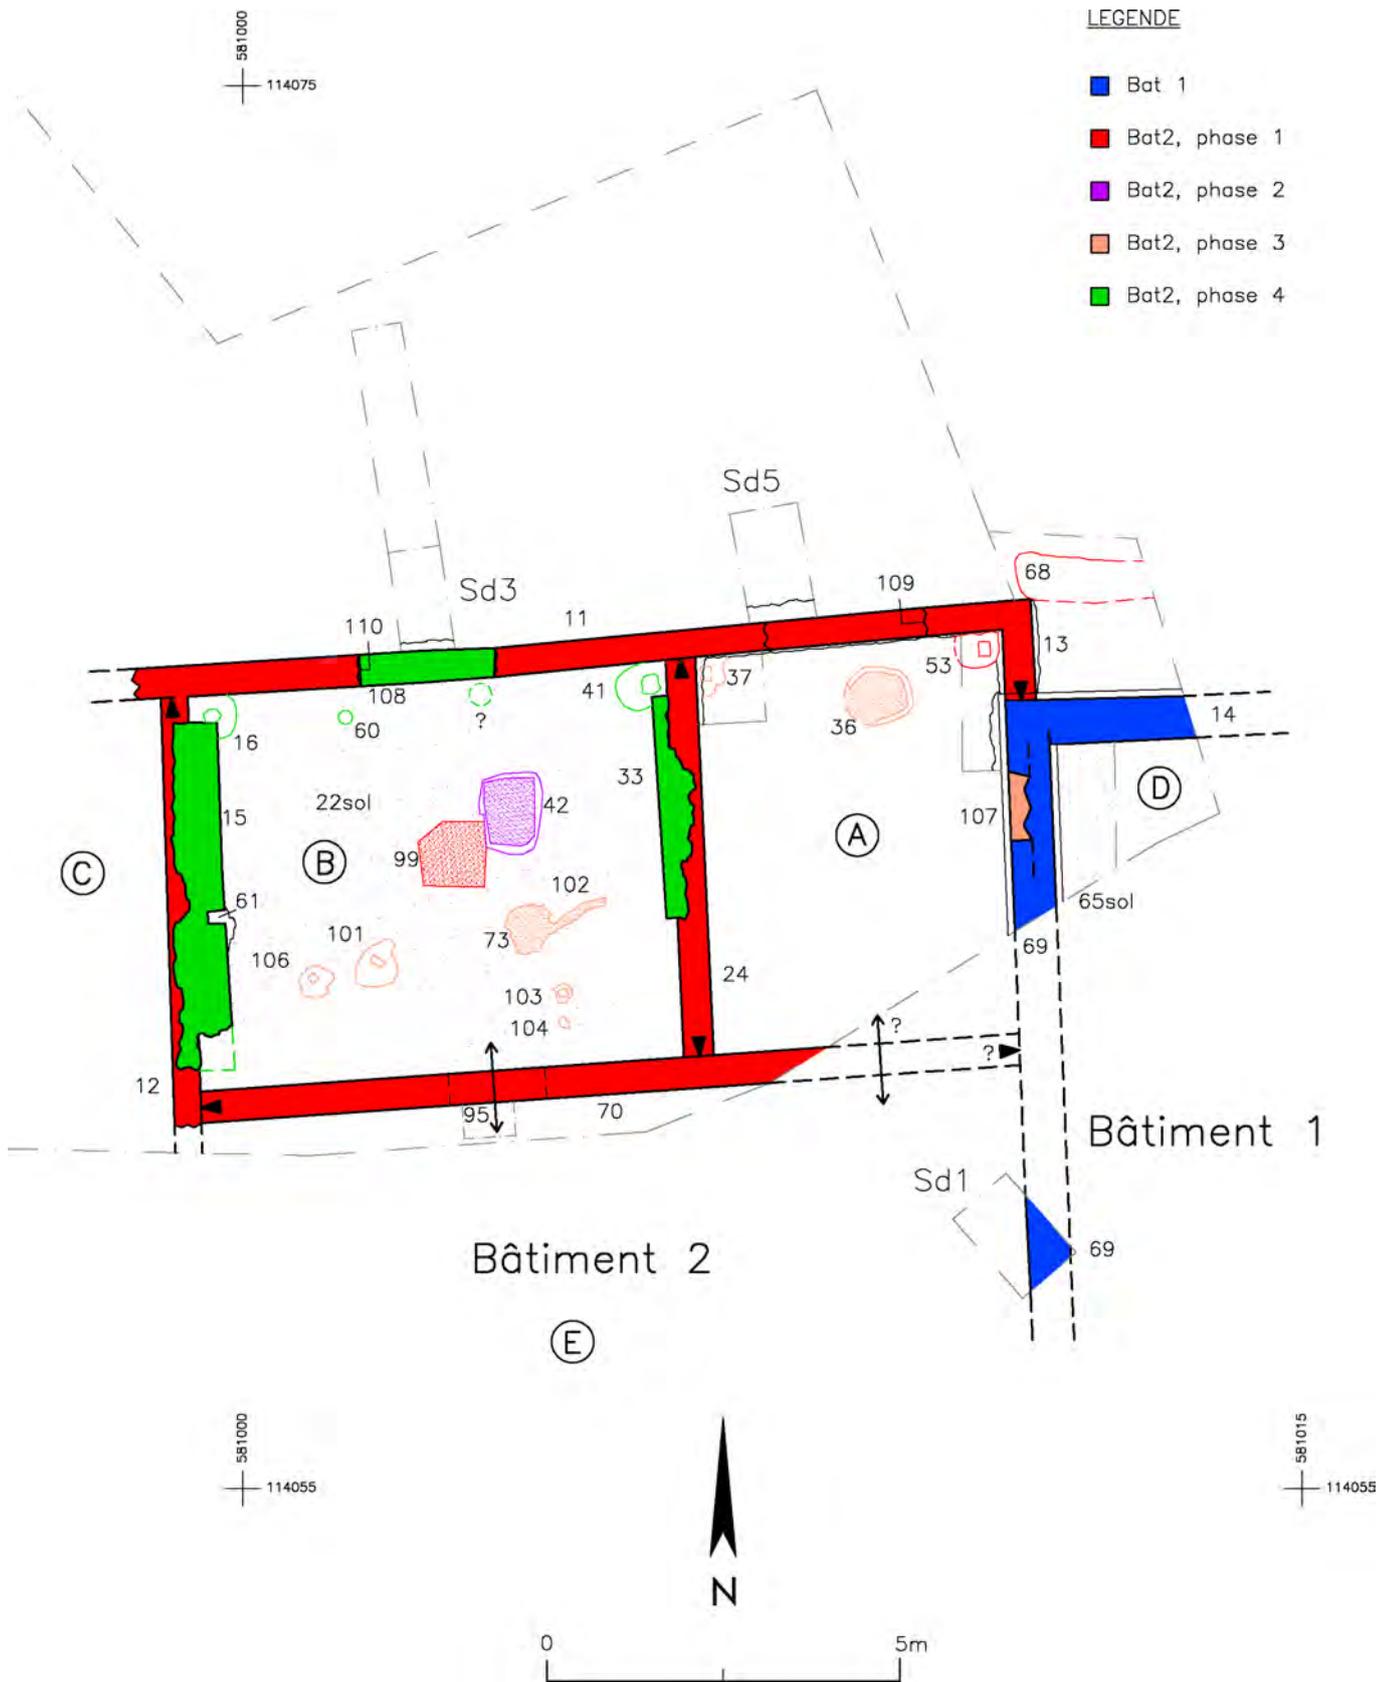
Fig. 5. Plan de phases des vestiges.

La région des « Proz de la Grange » est une zone sensible du point de vue archéologique depuis que des restes de maçonneries romaines ont été découverts au siècle passé en amont et sous la Chapelle Saint-Laurent¹. Ces vestiges appartiennent à un vaste établissement gallo-romain, interprété comme une *villa rustica*, qui se développe sur le cône torrentiel de la Salentze (**Fig. 1 à 4**). Le projet de construction d'une série de villas dans ce secteur a donc naturellement été suivi par le service archéologique. Au mois d'août 2008, les fouilles pratiquées le long de la route des Moulins ont ainsi révélé la présence d'un corps de bâtiment antique très bien conservé (**Fig. 5 à 8**).

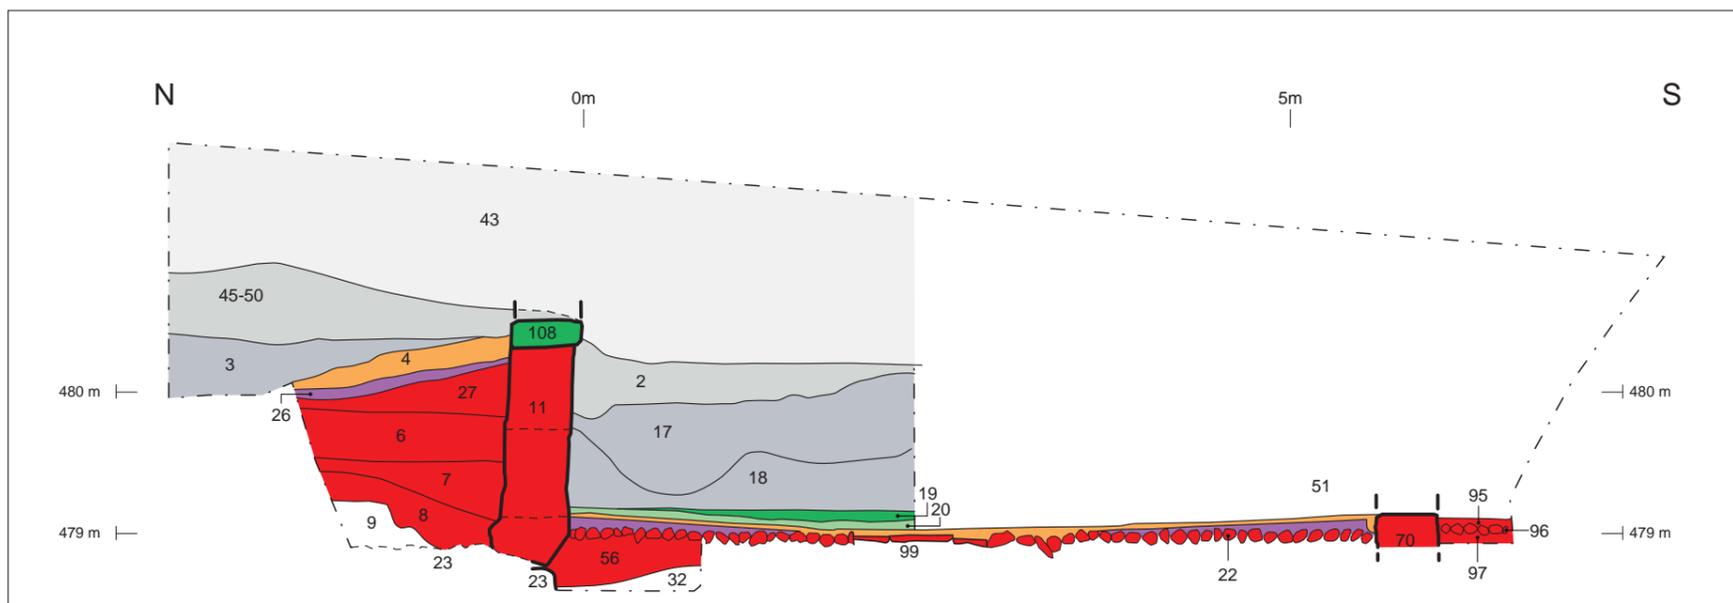
Fig. 8. Coupe nord - sud à travers le local B. Vue depuis l'ouest.

Le terrain a été localement exploré sur une épaisseur de près de 2 m. La séquence stratigraphique se présente schématiquement et de haut en bas de la manière suivante (**Fig. 7 et 8**) :

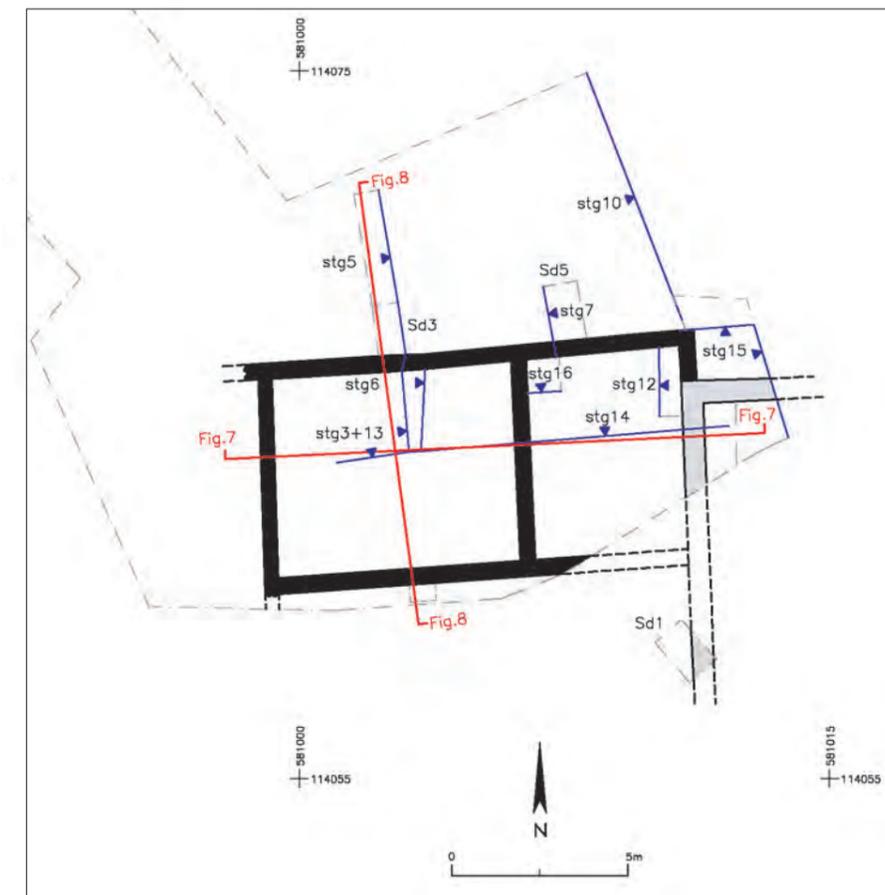
Fig. 6. Plan des vestiges, avec situation des sondages, des profils effectués, et des coupes illustrées en fig. 7 et 8.

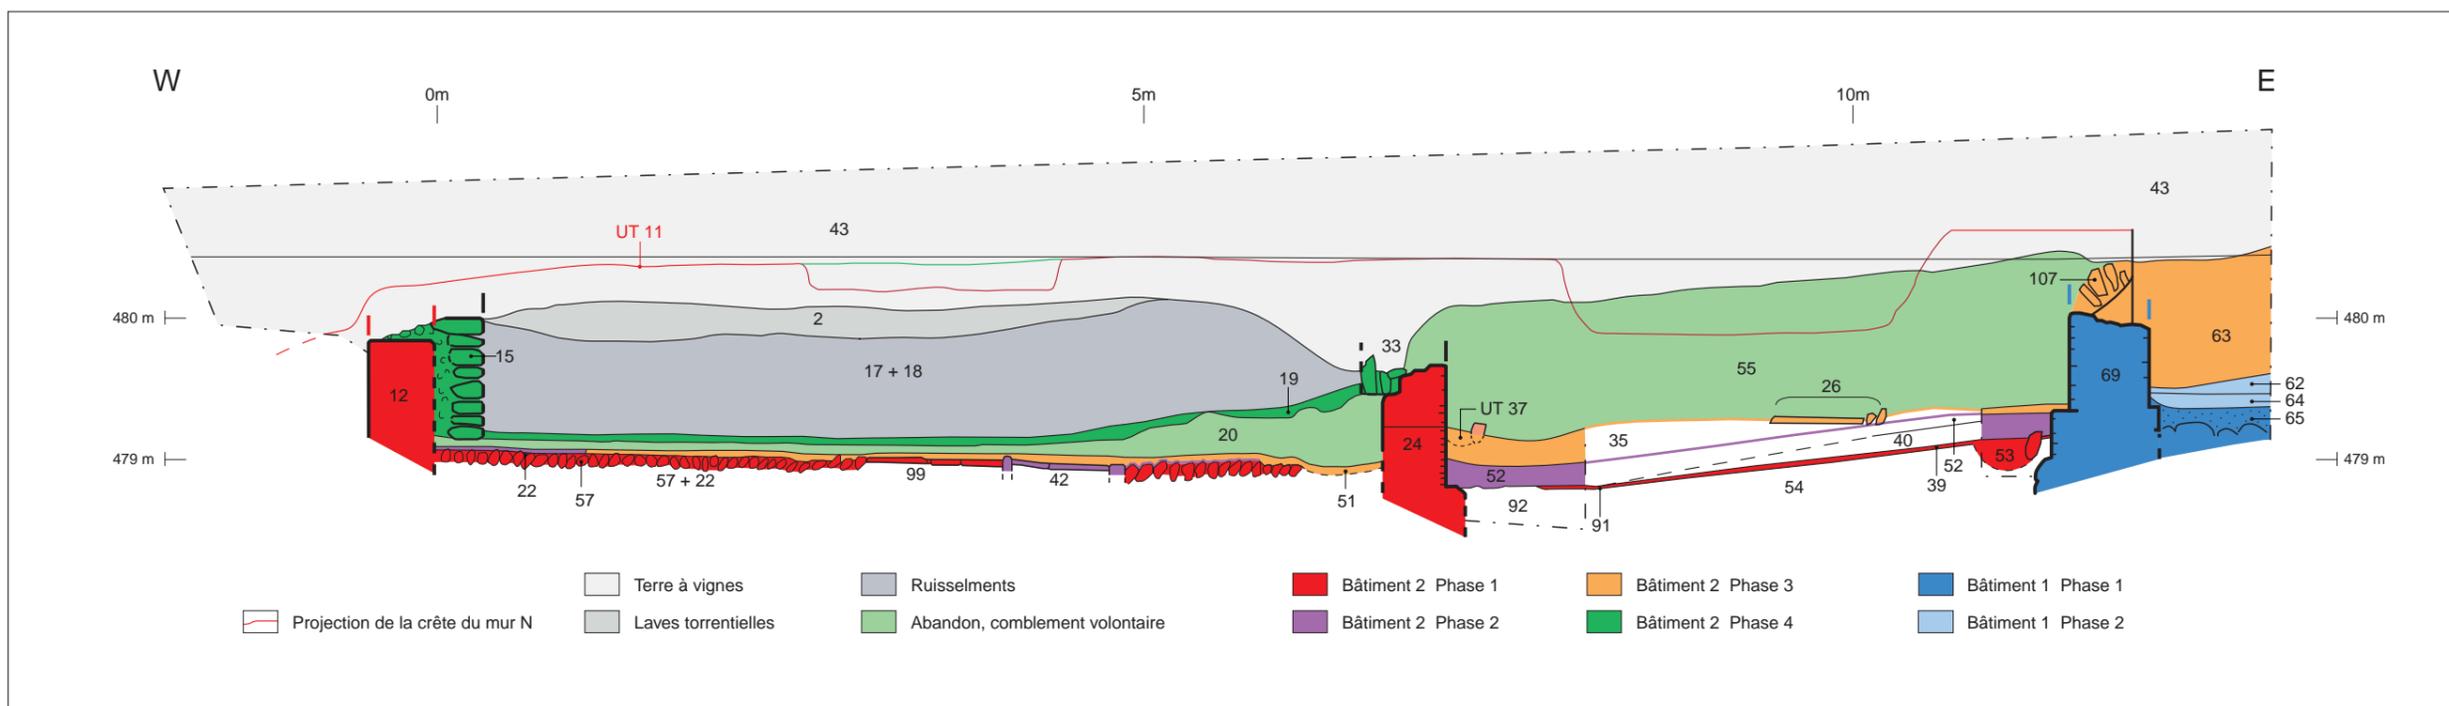
Fig. 7. Coupe est - ouest à travers l'édifice. Vue depuis le sud.

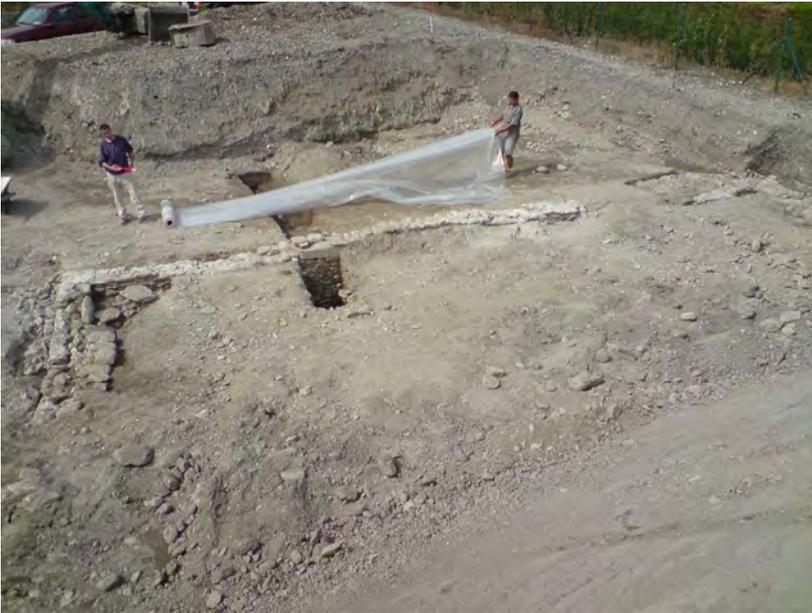
Fig. 9. Apparition de la crête des murs après le décapage à la pelleuse. Vue depuis le sud.

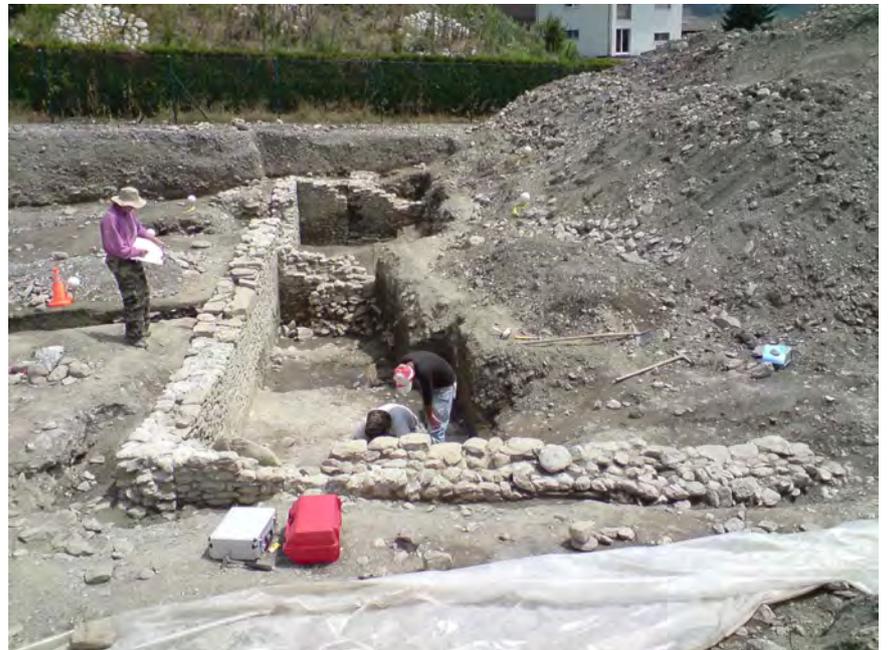
Fig. 10. Première étape des travaux : dégagement partiel des locaux A et B. Vue depuis l'ouest. On distingue au premier plan l'arrachement du mur amont (par un chenal) qui devait se poursuivre vers l'ouest.

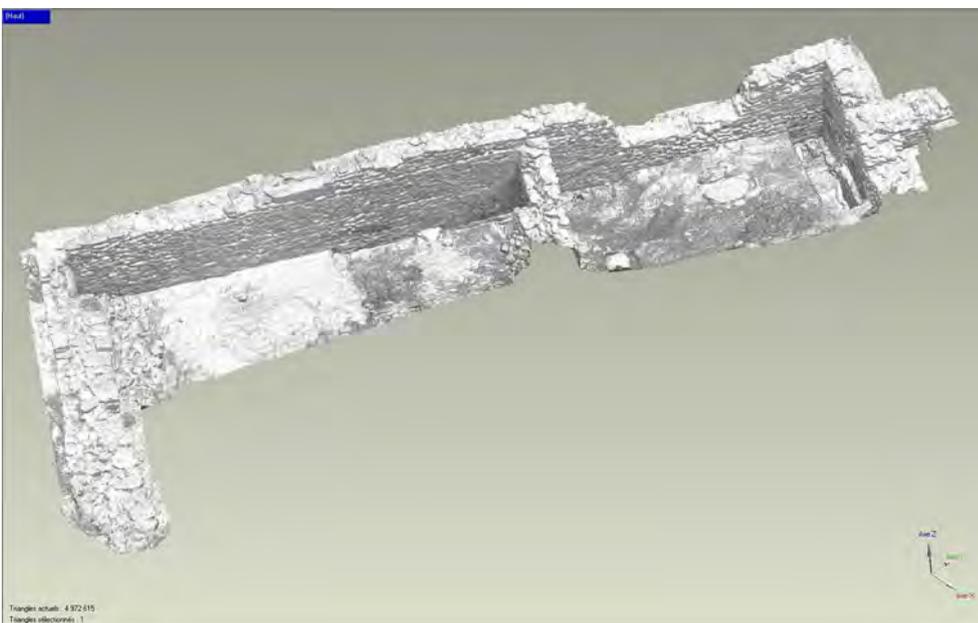
Fig. 11. Relevé tridimensionnel du bâtiment à l'aide d'un scanner 3D (Archeotech SA, Epalinges).

Des premiers sondages ont été effectués le 8 juillet 2008 directement en aval de l'excavation pour la nouvelle construction. L'un d'eux a révélé le sommet d'un mur d'axe nord-sud à 1 m de profondeur (Sd1). Sous l'emprise de la future maison, un autre mur d'axe est-ouest avec un retour d'angle du côté ouest est également apparu lors du décapage de surface entrepris le 9 juillet (**Fig. 9**). Une intervention d'une dizaine de jours a ainsi été planifiée, permettant de mettre au jour un corps de bâtiment d'une dizaine de mètres de longueur. Deux sondages ont ensuite été pratiqués de part et d'autre du mur afin de déterminer la profondeur des niveaux de marche (Sd3). Un sol en mortier est apparu à 1,50 m de profondeur dans le local B. En raison de l'excellente conservation des vestiges, l'Archéologie cantonale a alors demandé que toute la partie intérieure du bâtiment le long du mur amont soit dégagée (**Fig. 10**). Le corps d'un bâtiment composé de 2 locaux (A et B), accolé à l'est contre l'angle d'un édifice plus ancien, a ainsi été mis au jour. La fouille et la documentation de cette étape de travail ont été achevées à la date prévue, le 22 juillet. Pour accélérer le relevé de ces maçonneries, le bureau Archeotech SA, Epalinges (O. Feihl) a été mandaté pour procéder au levé tridimensionnel des murs à l'aide d'un scanner au laser (**Fig. 11**).

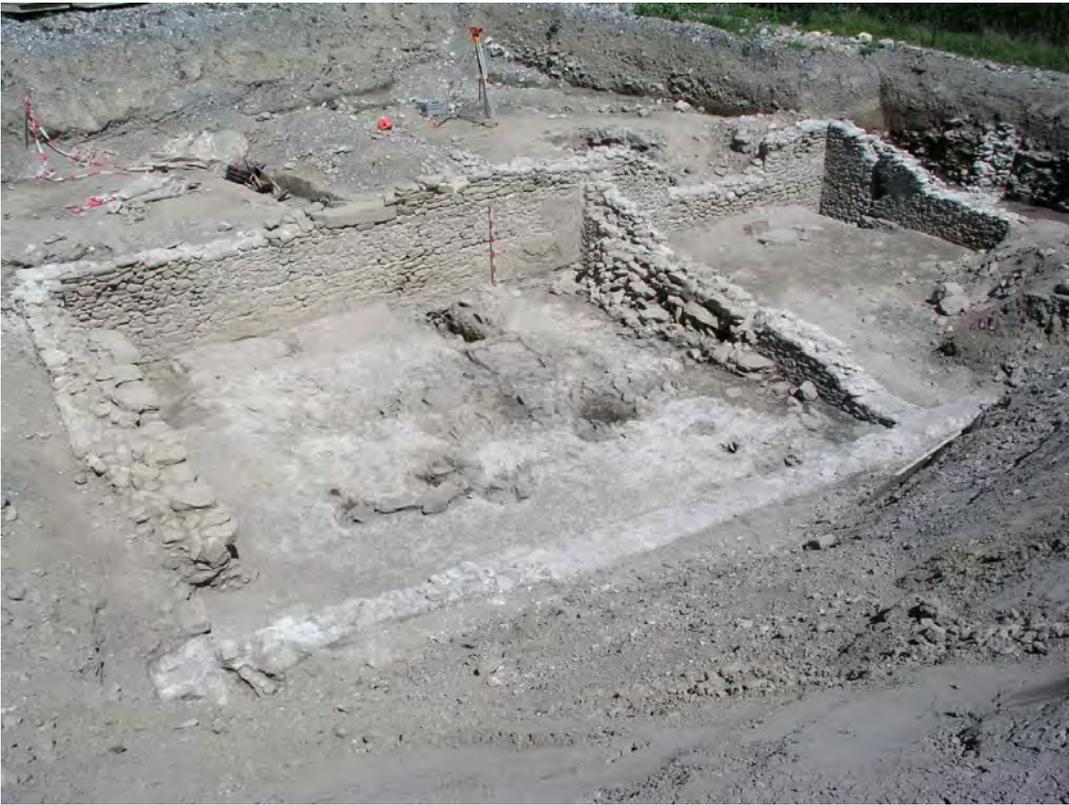
Fig. 12. Deuxième étape des travaux : dégagement complet (B) et partiel (A) des locaux du corps de bâtiment. Vue depuis le sud-ouest.

Portant un grand intérêt à ces vestiges spectaculaires, les propriétaires, Maria Marca et Giuseppe Cataldi, ainsi que l'architecte, Amélie Roduit (atelier d'architecture Tikeo, Saillon), ont proposé à l'Archéologie cantonale de modifier les plans pour intégrer ces substructions antiques dans la cave de la maison. Une extension de la fouille vers le sud a donc été nécessaire pour asseoir la nouvelle fondation. Ces travaux ont été effectués du 25 août au 2 septembre. Ils ont permis de dégager les deux locaux repérés, l'un sur toute sa surface (B), l'autre partiellement (A), et de repérer les niveaux de marche de l'espace au sud (E) et dans l'ancien bâtiment à l'est (bâtiment 1) (**Fig. 12**).

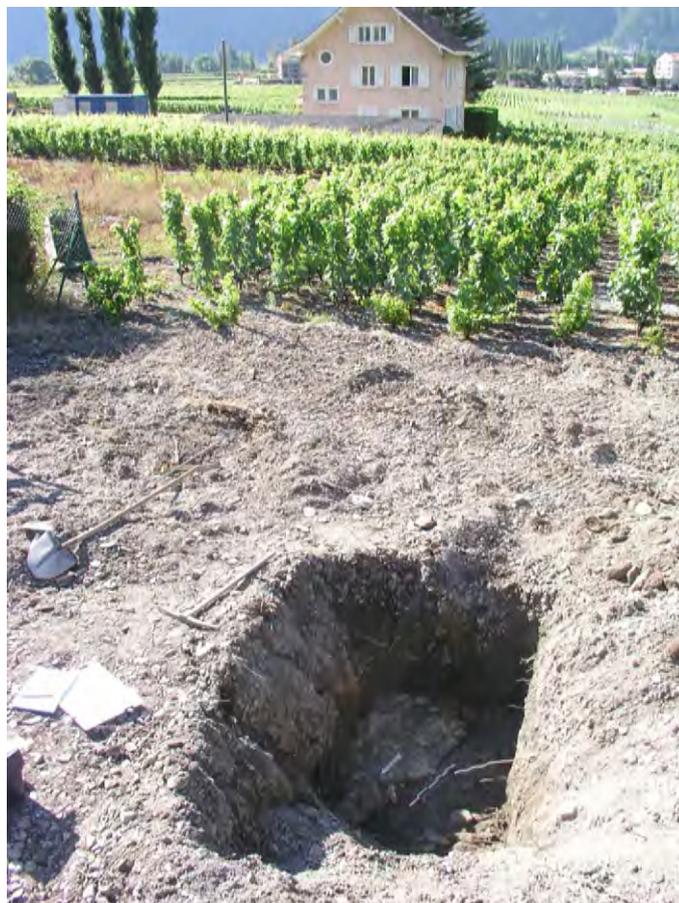
Fig. 13. Mur de façade ouest du premier édifice repéré au fond du sondage préliminaire. Vue depuis le nord.

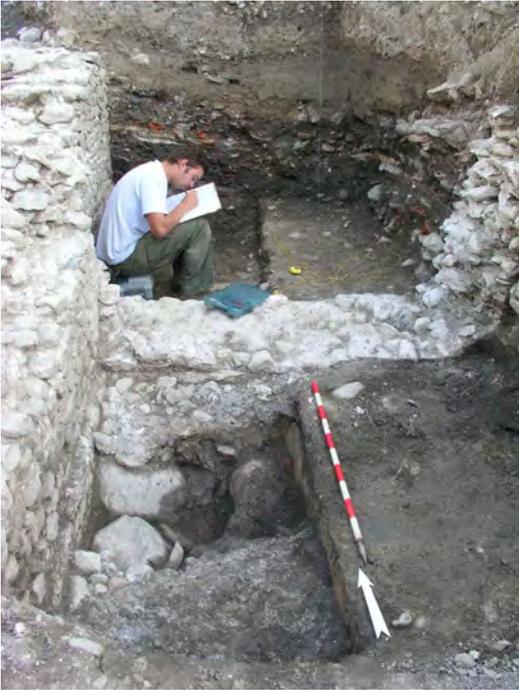
Fig. 14. Angle nord-ouest du bâtiment 1 avec sol de mortier (abîmé) de la phase 1 au premier plan. Le mur nord (UT14) a été arasé pour asseoir les fondations de la future maison. Sous le jalon dans la coupe, on distingue la chape d'argile jaune de la phase 2, et juste au-dessus, le niveau cendreux de défournement. Vue depuis le sud.

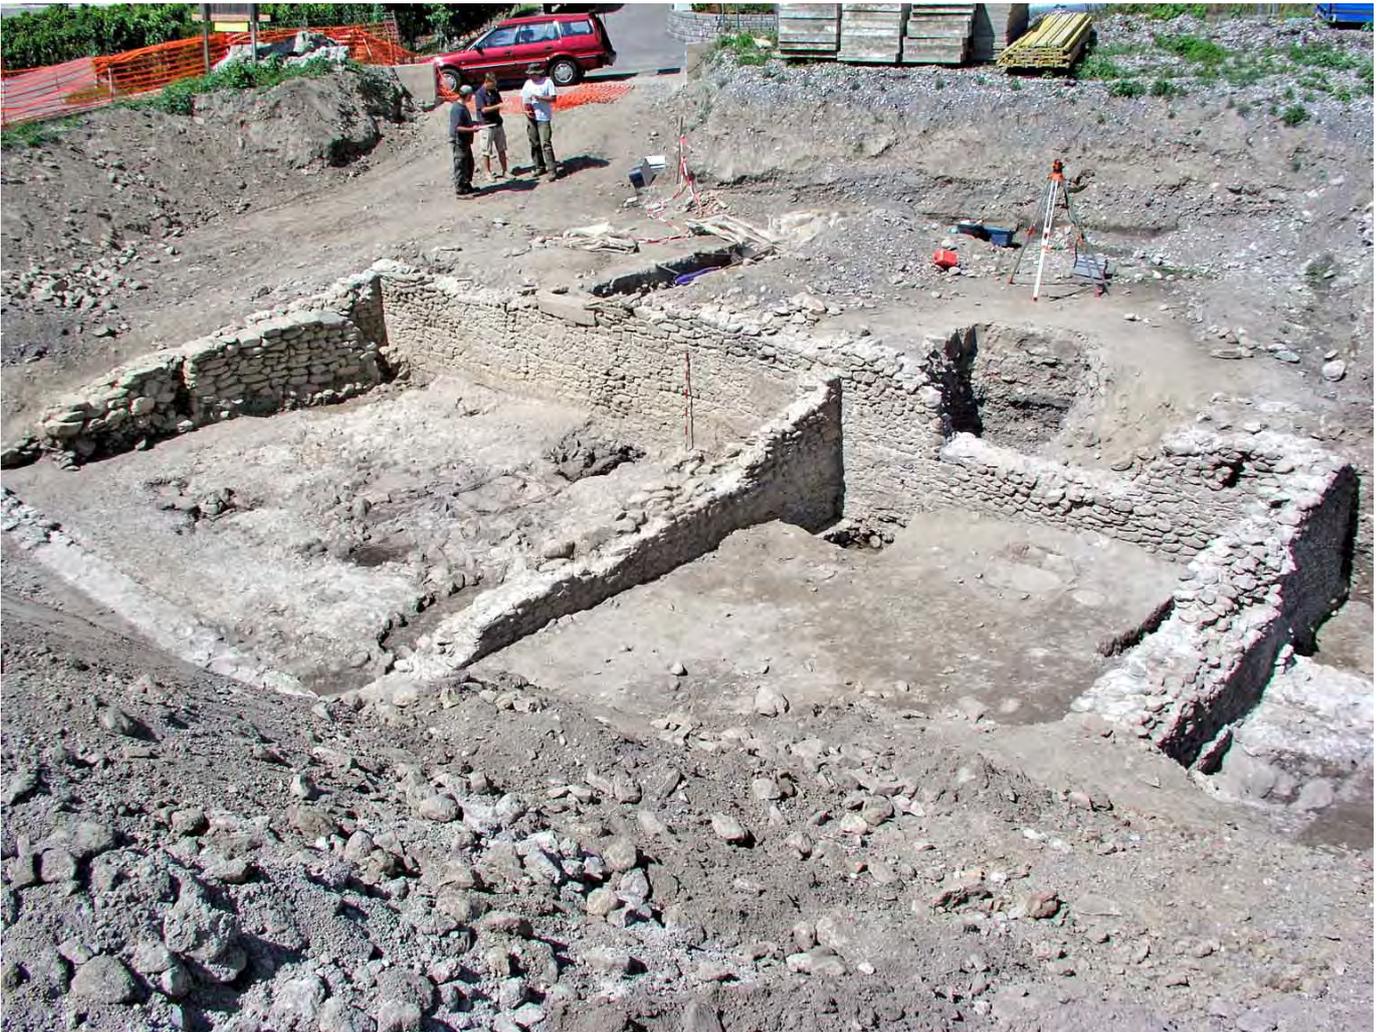
Fig. 15. Vue générale du corps de bâtiment 2, depuis le sud-est : local A (à droite), local B (à gauche).

Dès la fin du II^e s. apr. J.-C., un nouveau corps de bâtiment (13 m conservés sur 6, 50 m conservés) est accolé contre la façade ouest du bâtiment primitif (**Fig. 15**). Le mur amont de cette nouvelle annexe n'est pas aligné sur la façade du bâtiment existant mais décalé de 1,50 vers l'amont. L'angle nord-est de ce bâtiment se rattache à l'angle de l'ancien édifice par un tronçon de mur aligné sur sa façade et appuyé contre son parement nord (**Fig. 16 et 17**). Ce décalage de la façade ne s'explique pas vraiment. Ce nouveau complexe comporte au moins 4 locaux. La plupart des pièces ne communique pas entre elles. Le local E semble faire office de vestibule qui permettait d'accéder au local A par un seuil dont la planie a été repérée sur l'arase du mur, et sans doute également aux autres pièces, notamment les locaux A et C, et peut-être au bâtiment 1.

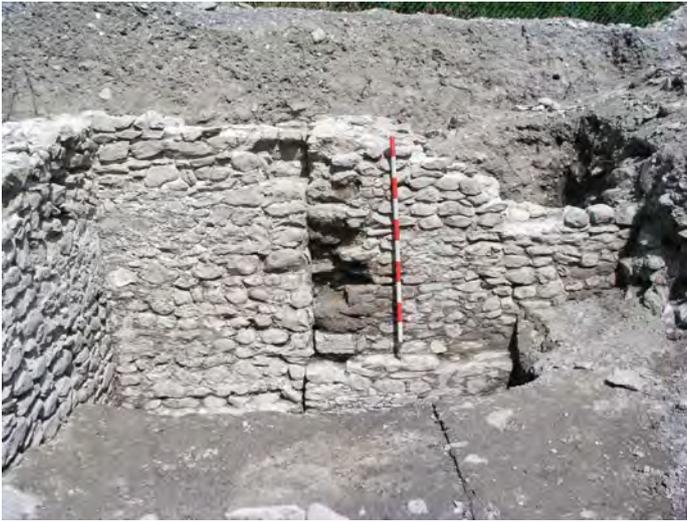
Fig. 16. Liaison du bâtiment 2 au bâtiment 1 à l'intérieur du local A. Le mur UT13 s'appuie contre l'angle du bâtiment 1. A noter, sous le jalon, la première fondation parementée du mur UT69 et le ressaut. Vue depuis l'ouest.

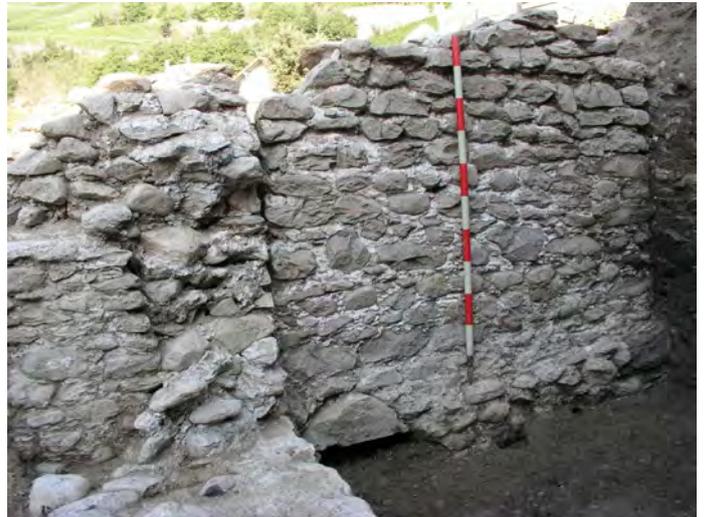
Fig. 17. Liaison du bâtiment 2 au bâtiment 1 à l'extérieur de l'édifice. Vue depuis le sud-est.

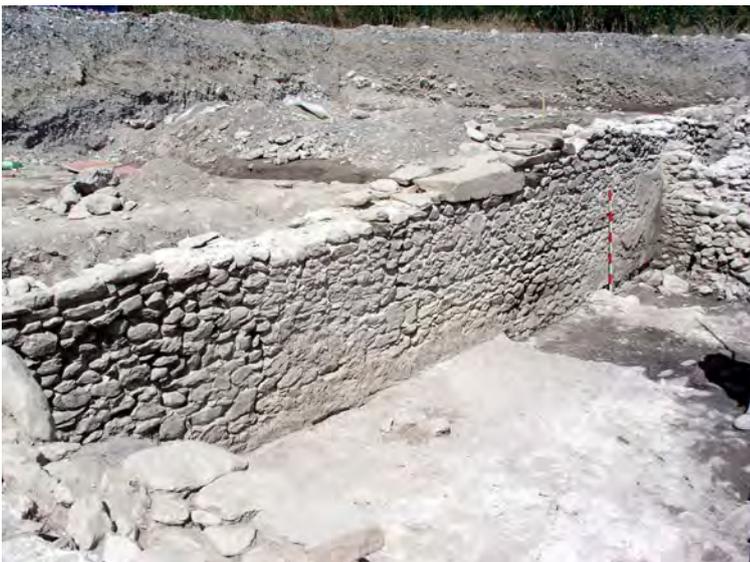
Fig. 18. Mur amont (UT11) du corps de bâtiment 2 dans le local B. Les assises de réglages de 0.60 m de hauteur sont parfaitement visibles dans le parement du mur. Près du jalon, les plaques de crépi encore conservées. Vue depuis le sud-ouest.

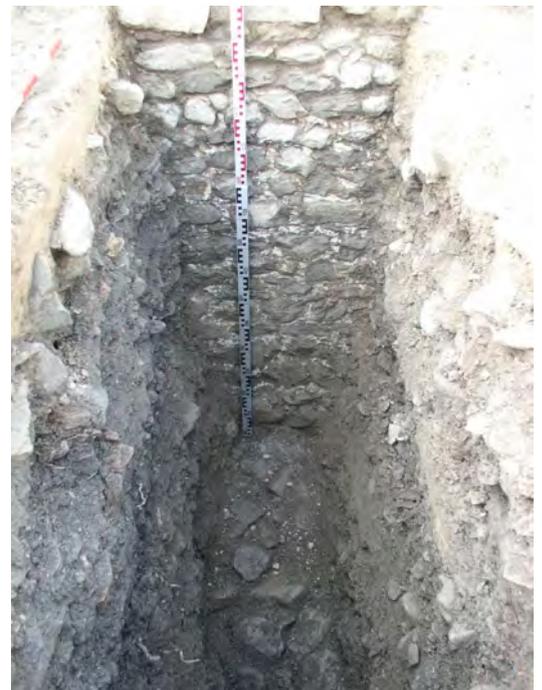
Fig. 19. Mur amont (UT11) du corps de bâtiment 2 à l'extérieur de l'édifice dans le sondage 3. L'élévation est conservée sur 1,60 m de hauteur. Vue depuis le nord.

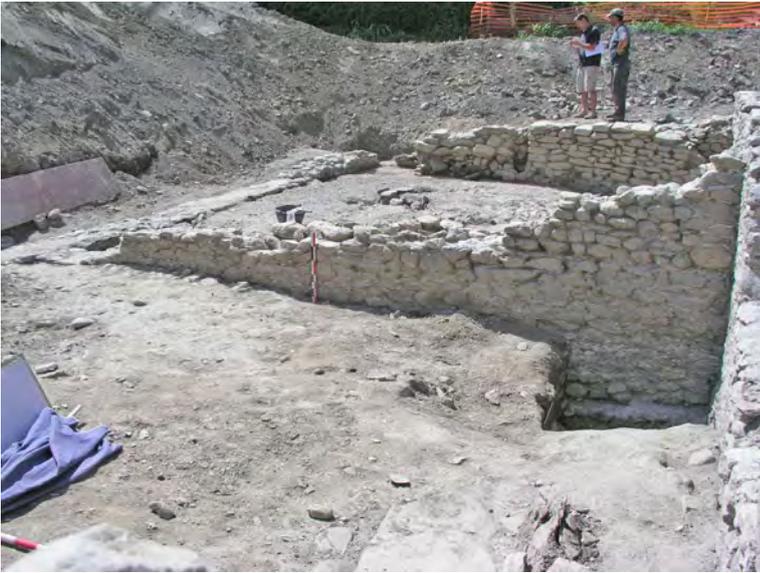
Fig. 20. Parement du mur de refend séparant les locaux A et B (UT24). Vue de l'est, depuis le local A.

La mise en place de ce corps de bâtiment a nécessité au préalable l'apport de remblais pour mettre à niveau le terrain à l'intérieur de l'édifice (UT9, 32, 56, 66, 92, 97). D'autres remblais ont également été disposés à l'arrière du mur amont juste après sa construction (UT6 à 8, 27 à 30, 84) si bien que le niveau à l'extérieur était dès le départ environ 0,60 m plus haut que l'intérieur de l'édifice. Les murs ont tous la même épaisseur de 0,45 m (1 ½ pied romain) mais ne sont pas chaînés entre eux à l'exception de l'angle nord-est (UT11 et UT13). Ces derniers forment sans doute l'enveloppe de ce nouvel édifice dont l'extension à l'ouest et au sud demeure inconnue. Les autres murs sont des murs de refend, contemporains, mais qui s'appuient les uns contre les autres (**Fig. 5**). La technique de construction de ces murs, très soignée, est identique et comparable aux murs du bâtiment primitif (**Fig. 18 et 19**). La fondation est presque inexistante et comporte deux lits de pierres rentrant enrobés dans du mortier. L'élévation, montée par assises de 0,60 m de hauteur, se compose de petites pierres allongées parfaitement appareillées aux joints serrés, et tirés au fer. La hauteur maximale conservée du mur à l'amont (UT11) est de 1,60 m tandis que les murs latéraux ont été arasés selon un pendage régulier jusqu'à la paroi délimitant les locaux A et B au sud, détruite jusqu'au niveau des sols (UT74) (**Fig. 20 et 21**).

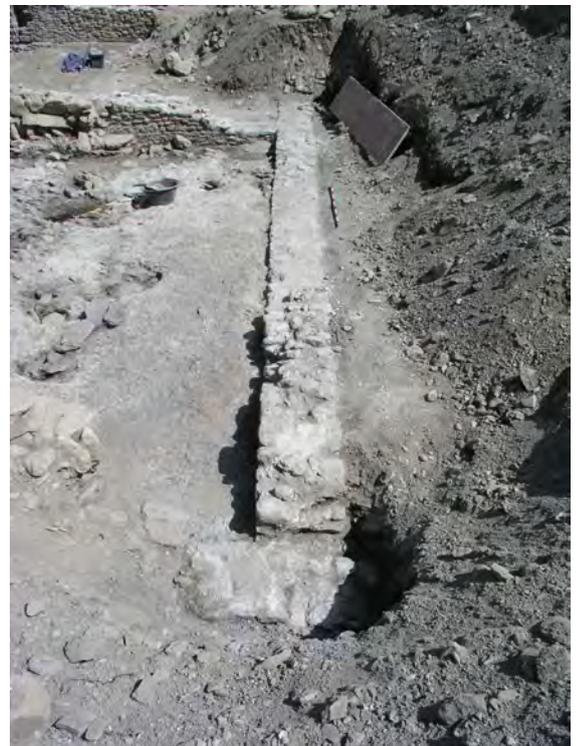
Fig. 21. Mur aval des locaux A et B, arasé volontairement (phase 3) et conservé sur 1 à 2 lits de pierres. Les traces de planie de seuil se situent au niveau du jalon. Vue depuis l'ouest.

Le local B (5,70 m x 6,80 m) a été dégagé dans sa totalité (**Fig. 26**). Il était accessible depuis le local E au sud. Des traces de planie correspondant sans doute au négatif du seuil en bois ont été observées sur l'arase du mur (**Fig. 21**), détruit lors d'une phase postérieure (phase 3). Les murs étaient crépis par un mortier au tuileau rose identique à celui du local voisin (**Fig. 18**), dont des plaques étaient encore conservées contre les parois nord et est (UT11 et UT24). Le niveau de marche est constitué par une chape de mortier sur radier de pierres (UT57) dont la surface a été entièrement réaménagée dans une phase postérieure. L'aspect de ce *terrazzo* d'origine (UT105) a pu encore être observé sur quelques centimètres au pied du mur sud. Un foyer quadrangulaire (UT99, 1 m sur 1 m) occupe le centre du local (**Fig. 32**). Il en subsiste quelques dalles de la sole et quelques pierres de la bordure orientale. Ce local avec foyer central et *terrazzo*, constitue sans doute une pièce d'habitation.

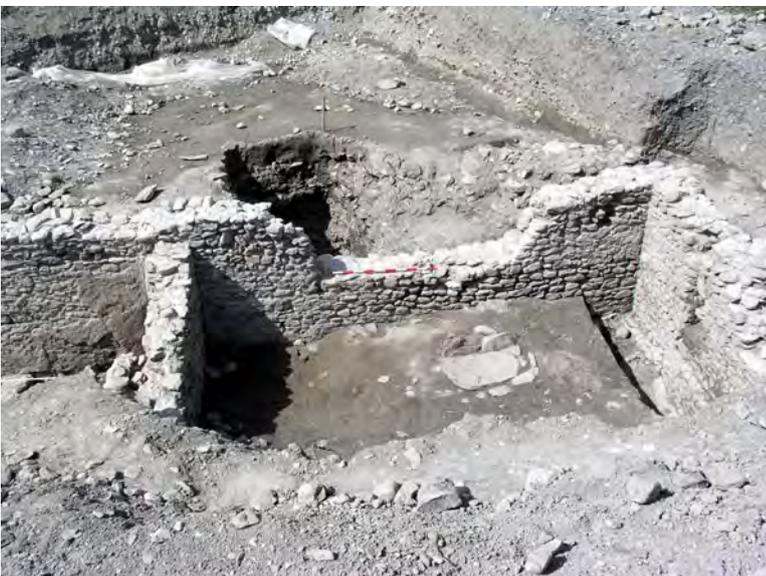
Fig. 22. Vue générale du local A. L'excavation dans le mur amont correspond sans doute à une ancienne ouverture (fenêtre ?) aménagée postérieurement (phase 2 ?). Vue depuis le sud.

Ce local est de plus petites dimensions que le local B voisin (4.25 X 5.70 m). Il n'a pas été entièrement dégagé, en particulier le quart sud-est de cette pièce qui se trouvait en dehors de l'emprise de la maison (**Fig. 22**). Ce local, disposé contre l'ancien bâtiment, était accessible depuis le sud car aucune entrée (même bouchée) n'a été observée dans les autres murs. Ce local était crépi avec un mortier au tuileau de couleur rose dont certaines parties sont encore conservées contre les parois nord et ouest (UT11 et UT24). Le sol d'origine de cette pièce n'a pas été dégagé en plan mais a été observé dans deux petits sondages, effectués dans les angles nord-est et nord-ouest du local. Il s'agit d'un niveau de terre battue (UT39 et 91), légèrement incliné vers l'ouest. Un trou de poteau (UT53) occupe l'angle nord-est de la pièce. La nature de ce sol confère à ce local la fonction de pièce de service.

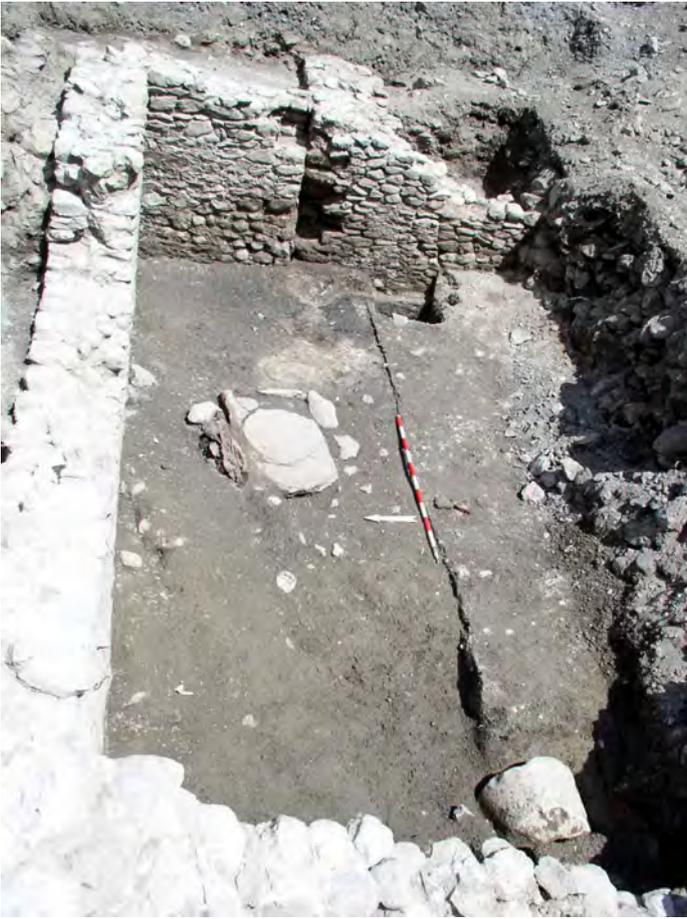
Fig. 23. Foyer domestique (UT36) aménagé dans le local A (phase 3). En bas à droite de l'image, élément architectural retrouvé dans le remblai du sol. Vue depuis l'ouest.

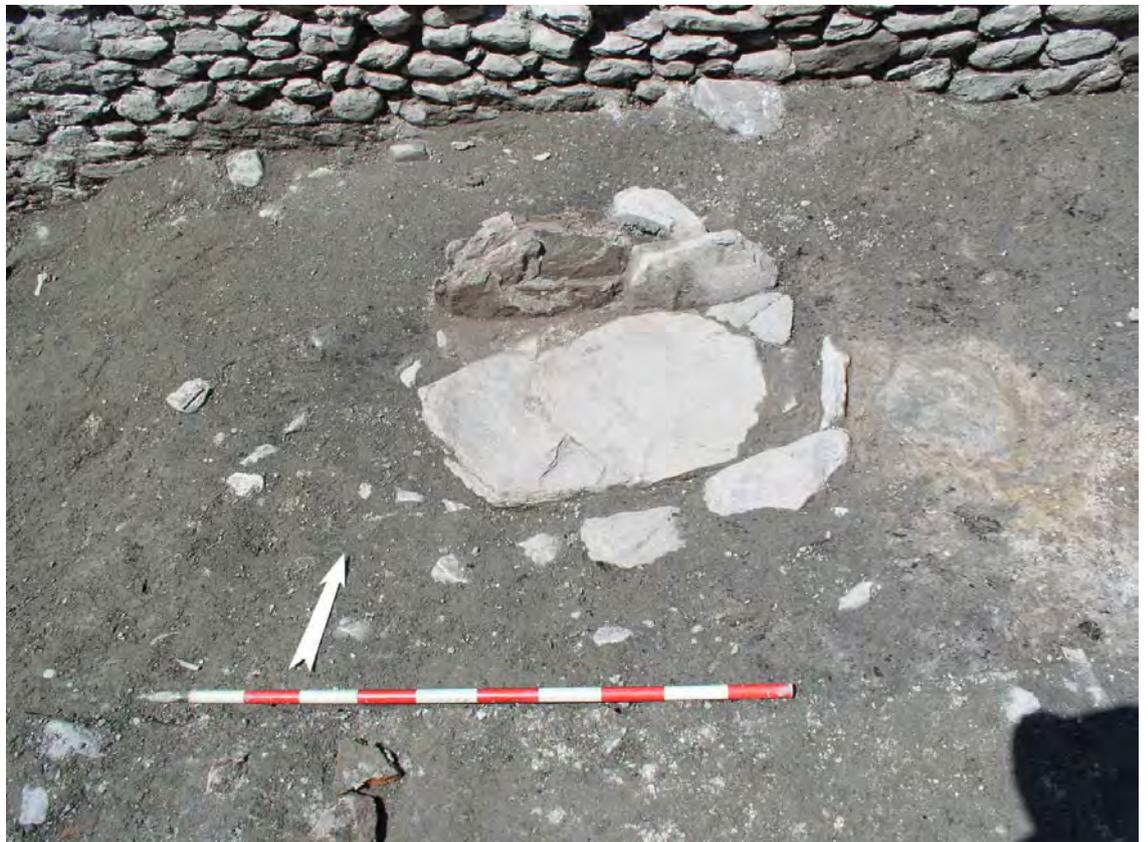
Fig. 24. Détail du foyer domestique (UT36).

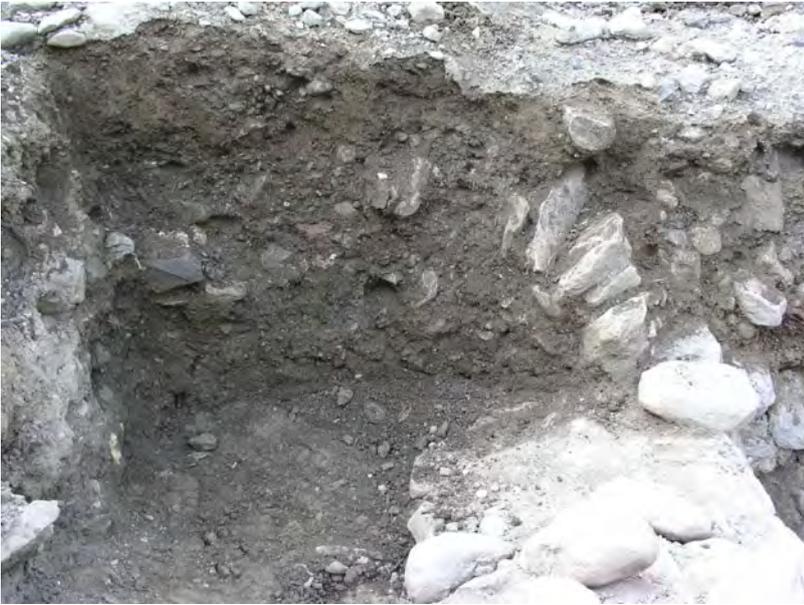
Fig. 25. Superposition de pierres formant peut-être une maçonnerie sèche (UT107), montée au-dessus de l'arasement du mur ouest du bâtiment 1 (UT69). Vue depuis le nord.

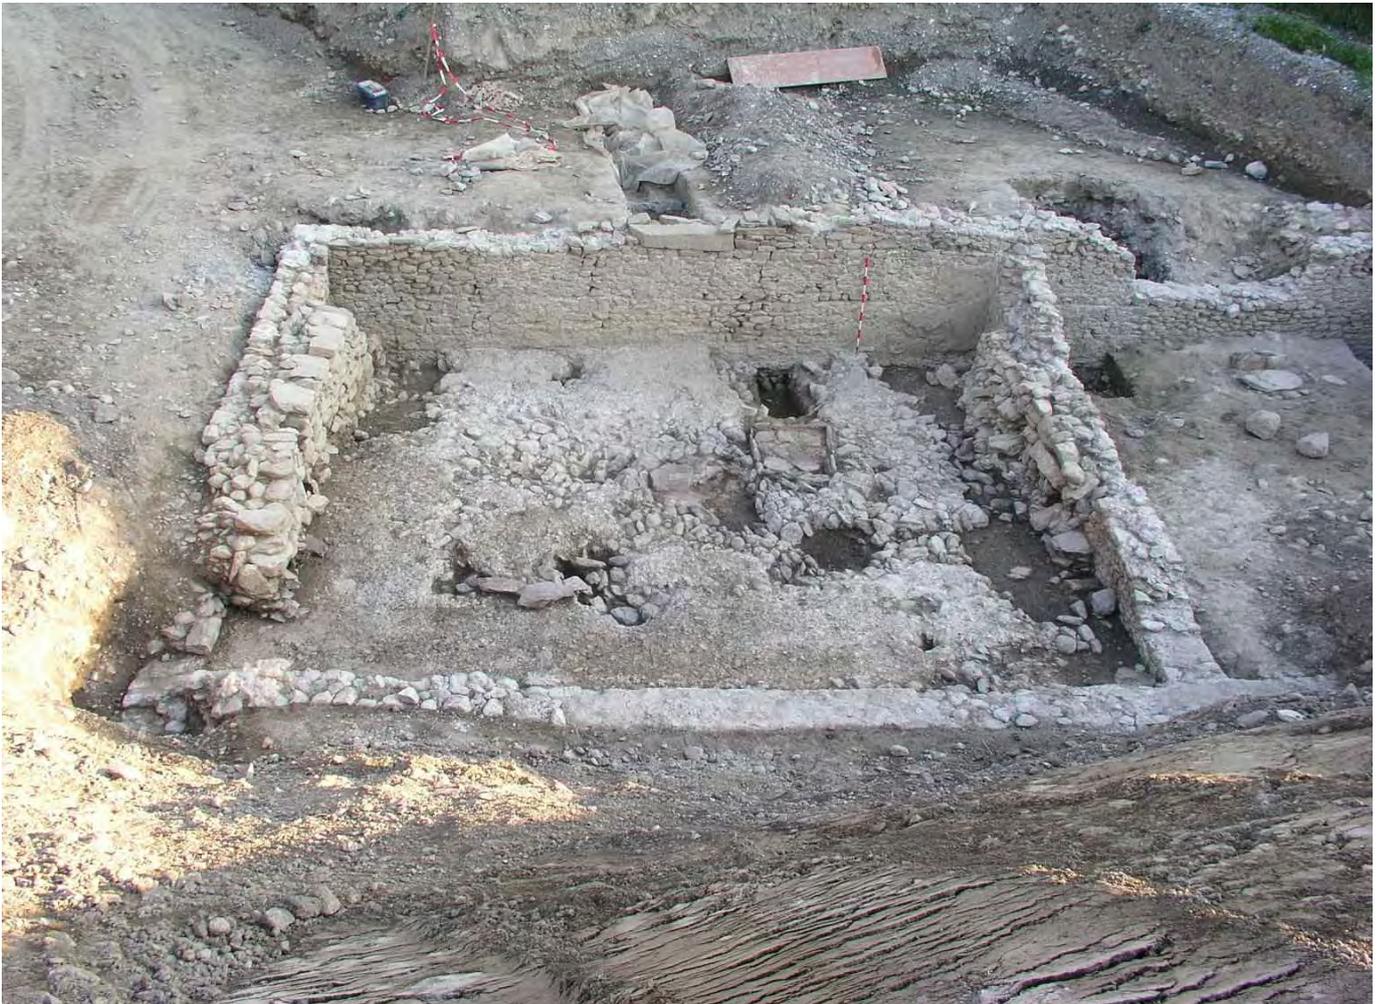
Fig. 26. Vue générale du local B en fin de fouille. Le sol de mortier d'origine a été rechapé (phase 2) et réutilisé (phase 3). Il n'en reste que le radier au centre de la pièce, tandis que la chape de mortier (UT22) est encore préservée au sud et au nord. Au centre de la pièce, deux foyers à dalles se succèdent dans le temps (UT99 et UT42). Devant, une fosse circulaire interprétée comme une petite forge (UT73). Dans une phase tardive (phase 4), les parois est et ouest sont doublées par des murs de pierres sèches (UT33 et UT15) Une ouverture (UT110) dans le mur nord (une fenêtre ?) a été bouchée par plusieurs dalles (UT108) liées à l'argile.

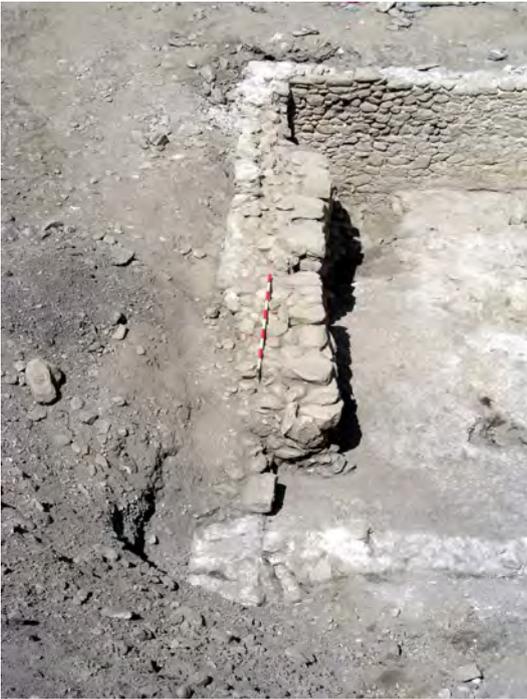
Fig. 27. Local B : mur de pierres sèches liées à l'argile (UT15) doublant à l'intérieur le mur ouest de la pièce (UT12). Vue depuis le sud.
