Saillon (LA08)

«Proz de la Grange», maison Cataldi

O. Paccolat
M.-P. Guex

Janvier 2010

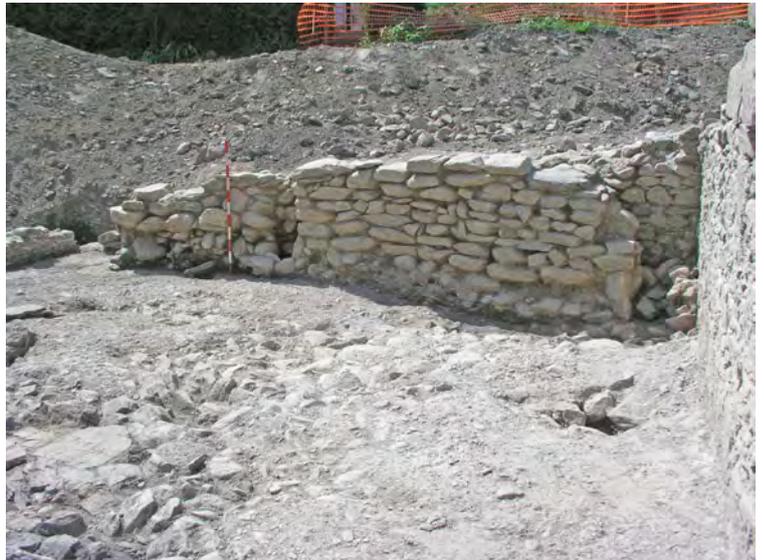
Fig. 28. Local B : face du mur de pierres sèches (UT15). A chaque extrémité, têtes de mur s'arrêtent contre un poteau vertical disparu. Élément vertical aménagé au centre de la paroi (UT61). Vue depuis l'est.

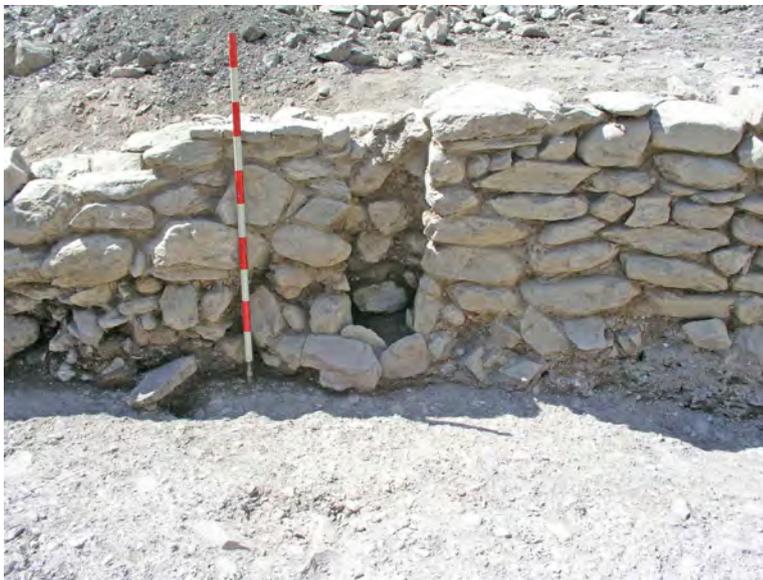
Fig. 29. Local B : détail de l'élément vertical aménagé dans le parement du mur (UT61). Vue depuis l'est.

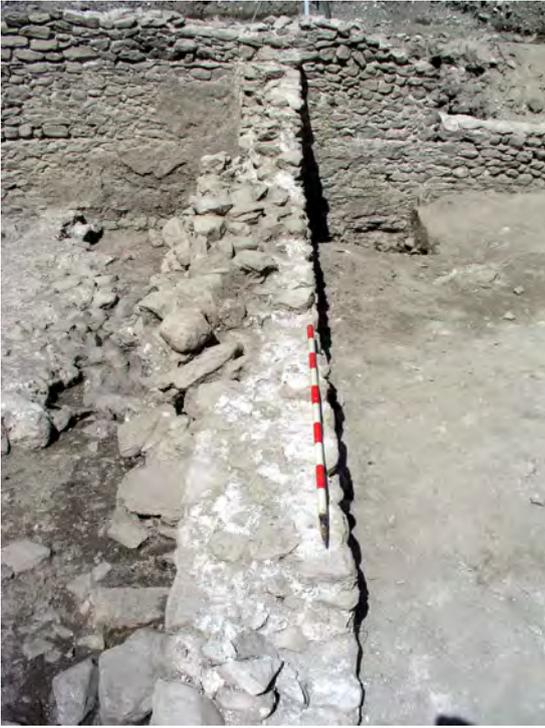
Fig. 30. Local B : mur de pierres sèches liées à l'argile (UT33) doublant à l'intérieur le mur est de la pièce (UT24). Vue depuis le sud.

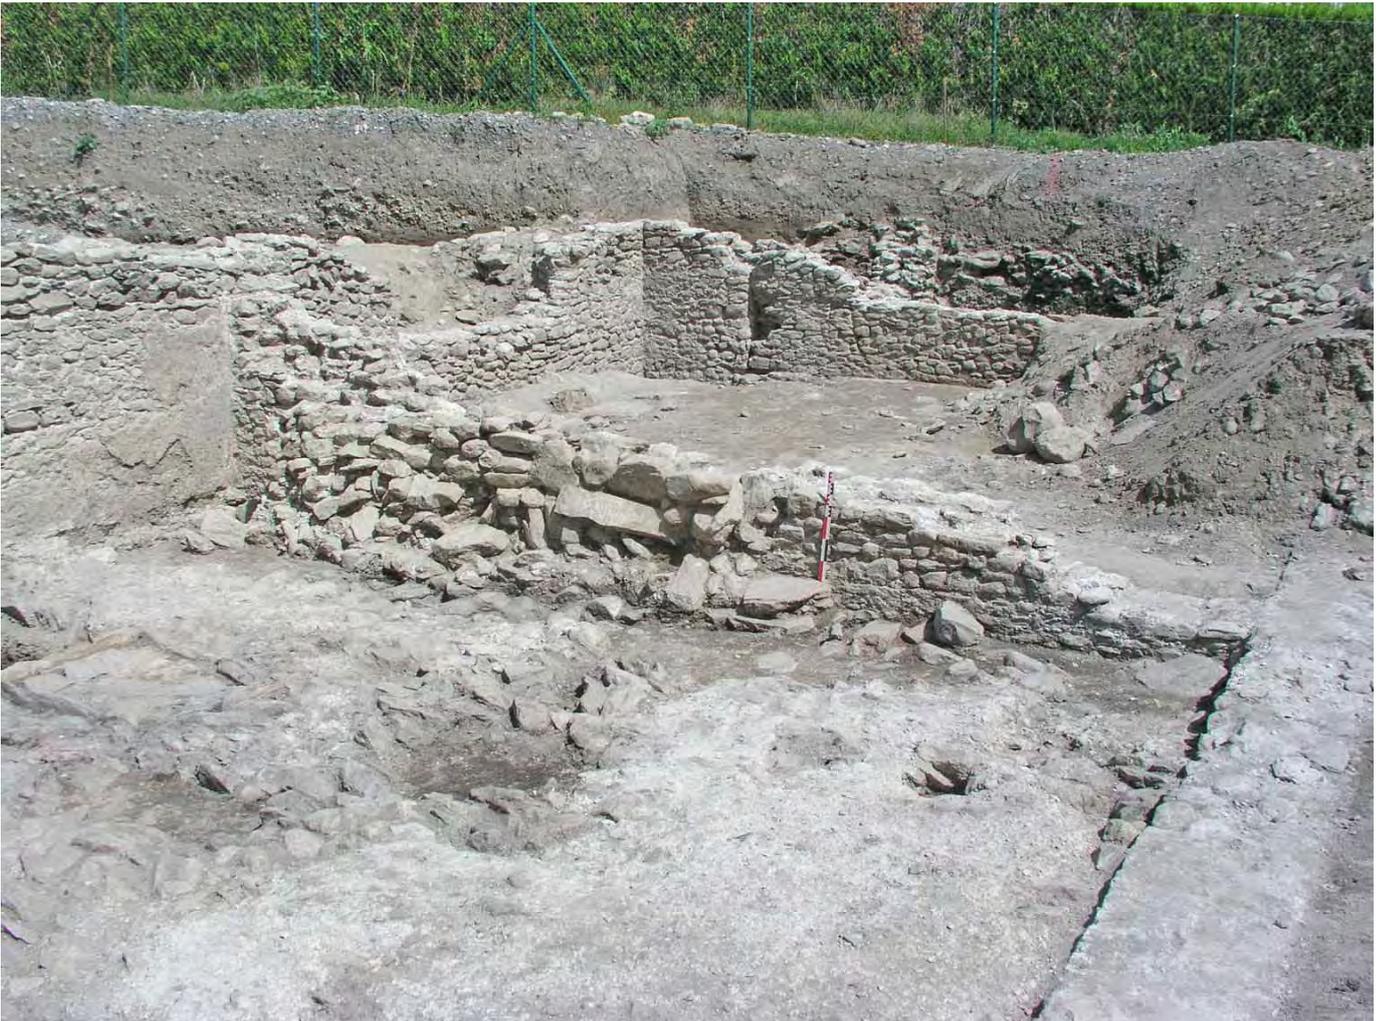
Fig. 31. Local B : face ouest du mur de pierres sèches (UT15), dont le seul lit conservé repose sur les pierres de démolition de la phase 3. Vue depuis l'ouest.

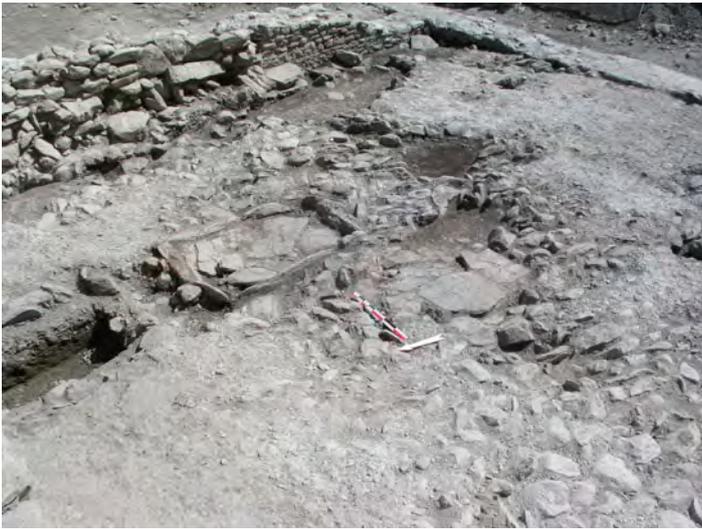
Fig. 32. Local B : foyer quadrangulaire à dalles avec bordure (UT42, phase 2) succédant à un foyer de même nature encore conservé partiellement à droite (UT99, phase 1).
Vue depuis le nord-ouest.

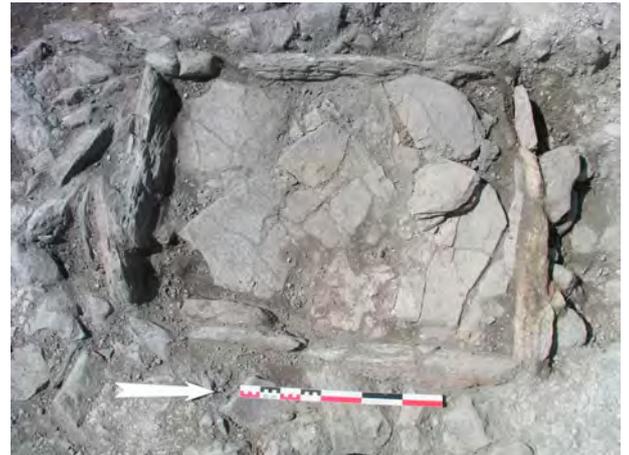
Fig. 33. Local B. Détail du foyer domestique (UT42, phase 2).

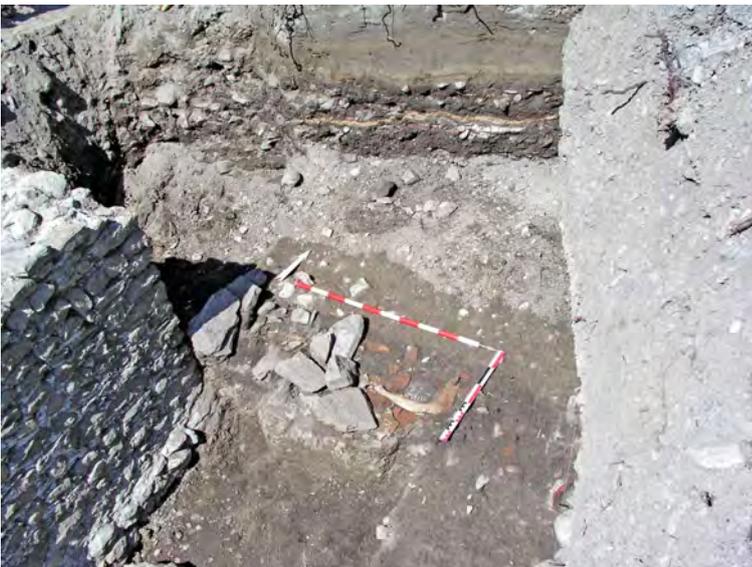
Fig. 34. Fosse (UT68) repérée à l'extérieur de l'angle nord-est du bâtiment 2 et interprétée comme un dépôt de consécration du bâtiment.
Vue depuis le sud-est.

Près de l'angle nord-est du bâtiment 2, une fosse de forme oblongue et profonde d'une dizaine de centimètres est apparue (UT68, 1,80 x 0,60 m) (**Fig. 34**). Elle renfermait du mobilier céramique, en particulier une cruche et des fragments d'une coupe sigillée décorée Drag. 37, et un crâne d'un animal pour l'heure non identifié ainsi qu'une mandibule d'équidé. Des éléments de couverture, constitués de dalles de schistes, recouvraient la fosse. La structure a été mise en place dans les premiers niveaux de terrassement (UT66) et aussitôt enfouie sous plusieurs autres remblais (UT6 à 8, 27 à 30, 84). Quelques pierres plates disposées de biais contre le parement de l'angle du bâtiment semblent marquer sa limite ouest. Contemporaine de la construction, il pourrait s'agir d'une fosse de consécration.

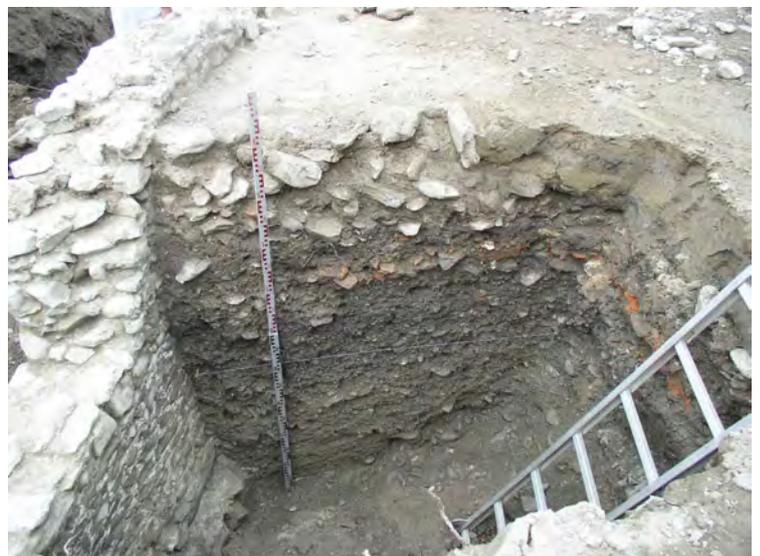
Fig. 35. Vue de la stratigraphie dans le sondage 5 à l'extérieur et au nord du corps de bâtiment 2. Le niveau de tuiles correspond sans doute à une phase de rénovation de la toiture (phase 2).
Vue depuis l'est.

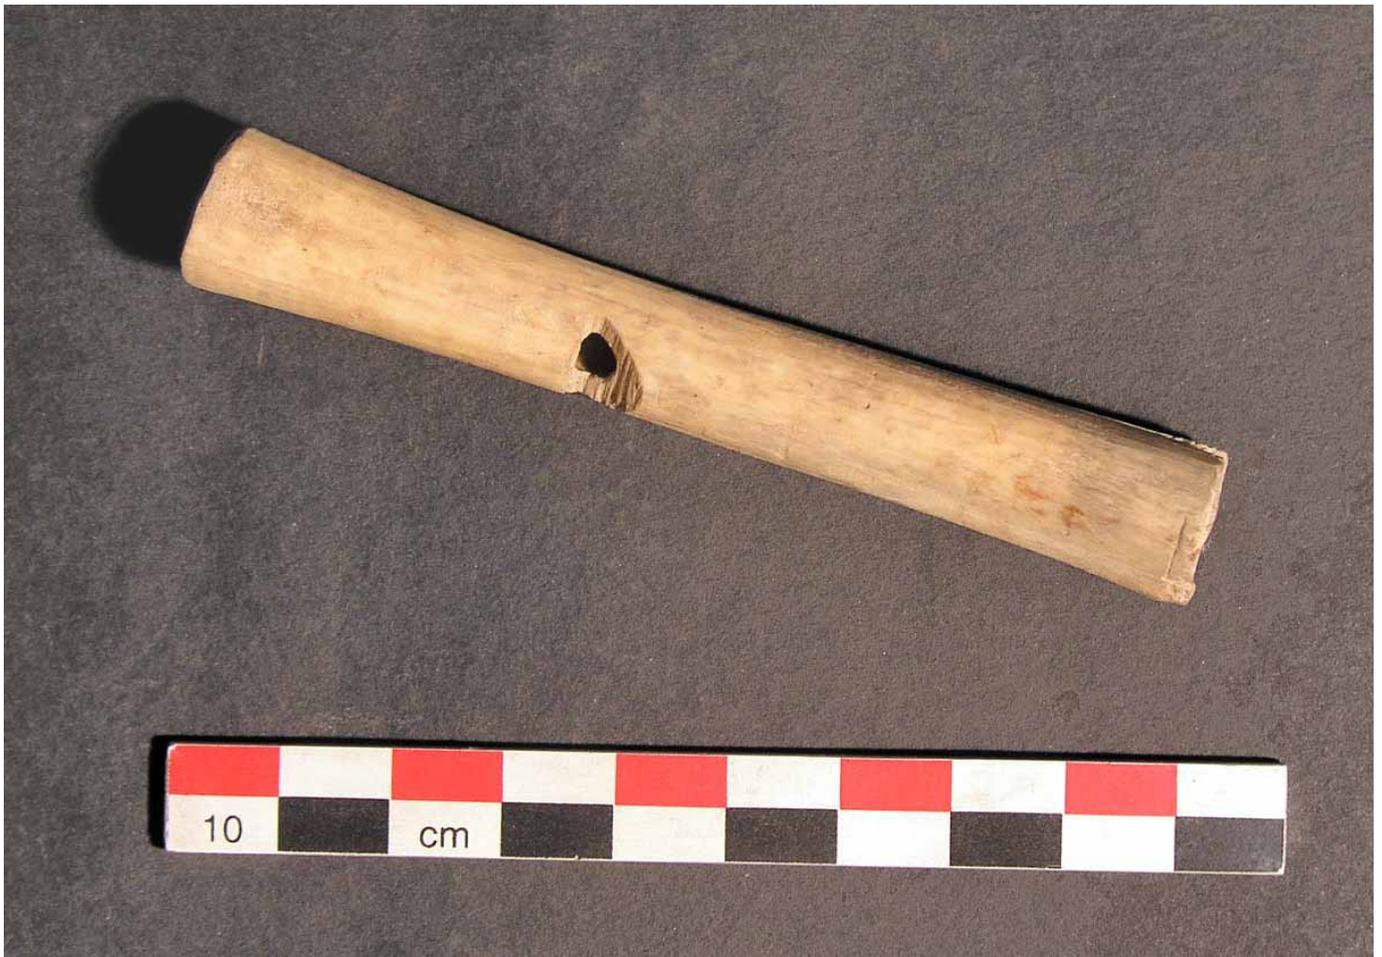
Fig. 39. Flûte (?) en os découverte dans le remplissage d'un des trous de poteau du local B (UT60, phase 4) (inv. LA08-036).

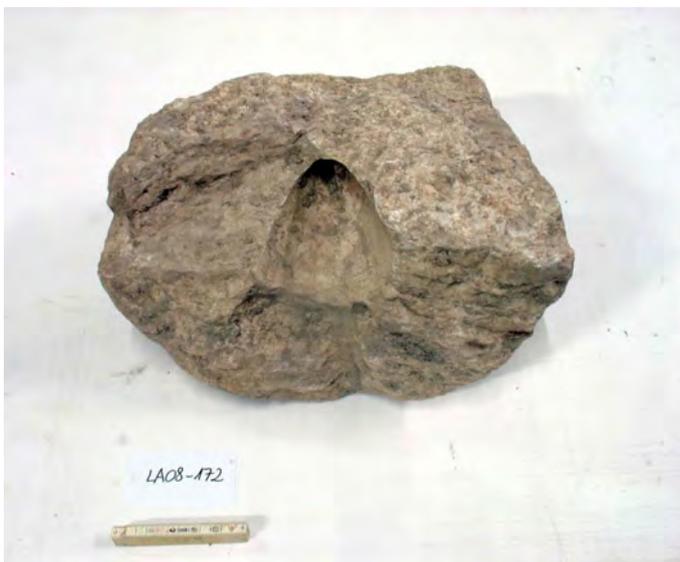
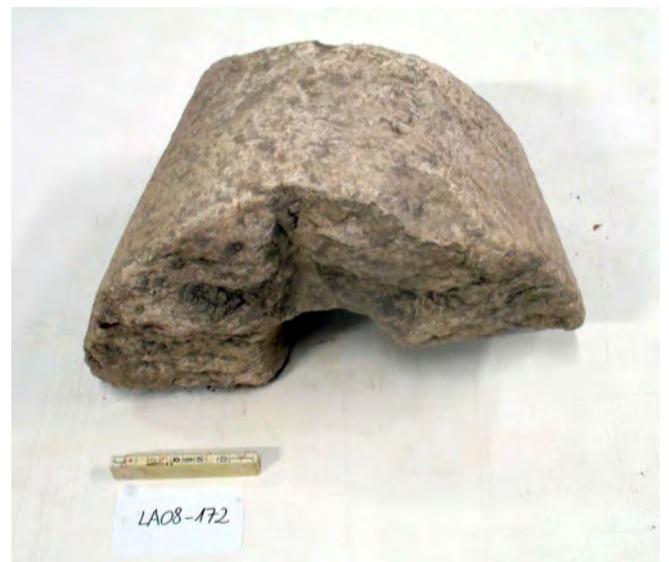
Fig. 40. Fragment d'élément architectural indéterminé (inv. LA08-172) trouvé dans le remblai du sol du local A (phase 3).

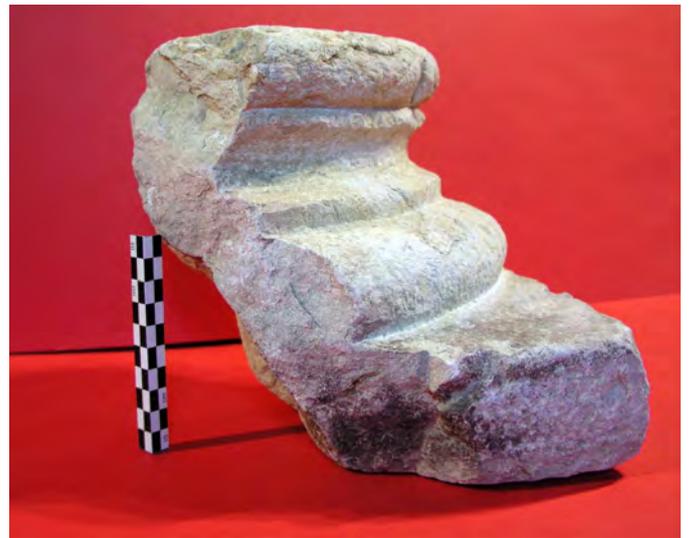
Fig. 41. Fragment de base de colonne de calcaire (inv. LA08-183), découvert dans la démolition générale à l'extérieur de l'édifice.

Récipients	Céramique (98) :	98 sachets pour 379 tessons
	Pierre ollaire (12) :	12 fragments
	Verre (2) :	2 fragments (042, 164)
Métal (36) :	3 monnaies en bronze (190 à 192)	
	1 plaquette en plomb (025)	
	1 anneau en fer (066)	
	3 clous de chaussures en fer (060, 112, 123)	
	10 clous de construction en fer	
	4 sachets de scories de fer	
	14 objets en fer indéterminés	
Parure	Verre (1) :	1 perle côtelée (155)
Objets divers	Pierre (4) :	3 aiguisoirs en grès (029, 032, 035) 1 peson (154)
	Tabletterie (2)	1 appeau ou flûte (036) 1 os travaillé en bouchon perforé (024)
Construction	Enduit peint (2)	2 fragments (015, 092)
	Terre cuite (5) :	3 fragments de <i>tegulae</i> (056, 081, 124) et 1 fragment d' <i>imbrex</i> (143) 1 fragment de tubulus (142)
	Pierre (2) :	1 fragment de base de colonne (183) (Fig. 41) 1 élément architectural indéterminé (172)
Faune (28) :	28 sachets d'os

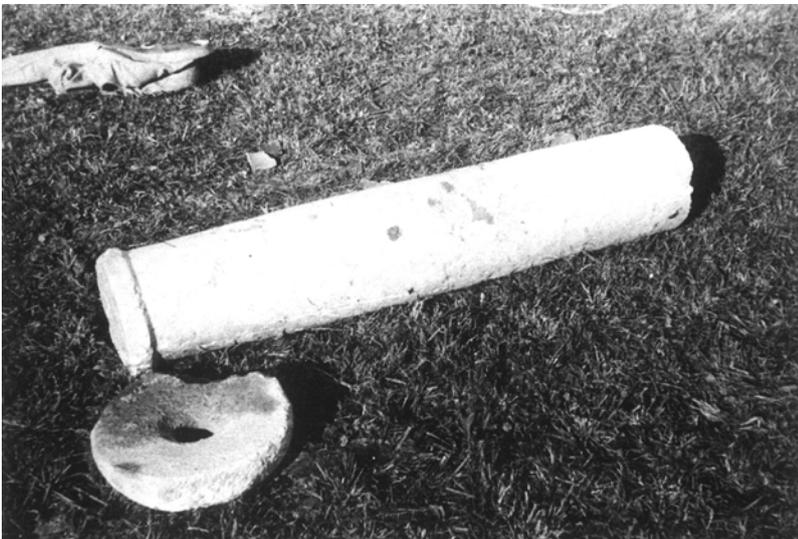
Fig. 42. Fût de colonne et meule découverts en 1945 par Pierre Bouffard dans la zone de l'édifice A (situation, voir fig. 4). Tiré de Bouffard 1946, fig. 7.

En novembre 1945, dans une parcelle appartenant à M. Rappaz de Saxon, située à une centaine de mètres au nord-est de la chapelle Saint-Laurent, deux fragments d'une même colonne ont été découverts à l'occasion d'un défoncement pour la création de vignobles (**Fig. 42**)⁶. Averti par Raphaël Roduit, alors vice-président de Saillon, des représentants des archives et des musées cantonaux se sont rendus sur place pour faire les constatations de surface. A la surprise mais surtout à la déception des archéologues, le champ était couvert de blocs de pierres, de murs arrachés, de fragments de sol et d'innombrables tuiles (**Fig. 43**). Le terrain avait été bouleversé par la pelle mécanique jusque sous les fondations des murs si bien qu'il n'était plus possible de déterminer avec précision le plan et les dimensions de l'édifice. Sur la base de l'extension de la démolition visible en surface, l'archéologue Pierre Bouffard a estimé que ce complexe, parfaitement orienté vers le sud, devait mesurer 55 m de longueur sur 30 m de largeur, et comportait, semble-t-il, des avancées disposées sur chaque côté de la construction. La description du plan de cet édifice comporte des similitudes avec un type de bâtiment relativement bien connu dans le cadre des villas gallo-romaines de Suisse et des provinces du nord des Alpes. Les avancées correspondraient à des tourelles d'angles encadrant un portique de façade. A l'arrière s'ouvriraient les pièces d'habitations. La présence de nombreux petits pavés au milieu du complexe ainsi que la découverte d'une colonne parleraient en faveur d'une cour centrale avec galerie. Des fragments de « tubuli » (éléments de parois creuses), caractéristiques des systèmes de chauffage par hypocauste, témoigneraient également de l'existence de salles tempérées. Dans la parcelle directement au sud, appartenant à M. Roger Roduit, au niveau de l'aile sud-est de l'édifice, les travaux de défoncement de vigne effectués manuellement ont permis de constater la présence d'une construction en hémicycle de 1,30 m de diamètre, recouverte de mortier au tuileau. Cette structure pourrait également appartenir à la partie chauffée de l'édifice. Tous ces éléments confèrent à ce complexe la fonction de bâtiment de maître.

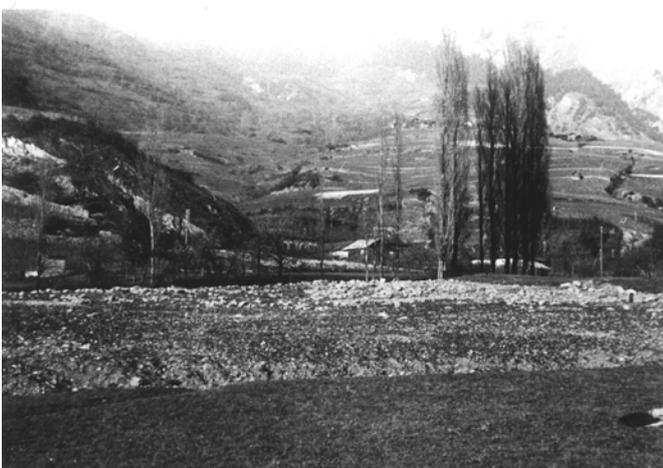
Fig. 43. Etat du terrain au niveau de l'édifice A après défoncement du vignoble en 1945 (situation, voir fig. 4). On distingue les pierres constituant les restes de destruction d'un des bâtiments de la villa. Tiré de Bouffard 1946, fig. 6.

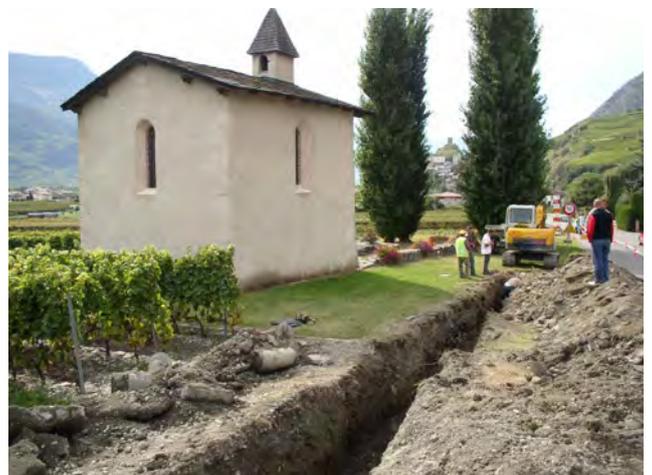
Fig. 44. Tranchée pour l'eau potable le long de la route cantonale en 2006. Des murs y ont été mis au jour et documentés. Ils complètent le plan d'un bâtiment (thermal?) découvert en 1974-1977 sous la chapelle Saint-Laurent (édifice B, situation, voir fig. 4).

Entre 1974 et 1977, des fouilles ont été effectuées sous la chapelle Saint-Laurent par l'ancien archéologue cantonal François-Olivier Dubuis⁷. Elles ont montré que sous les différents sanctuaires chrétiens se trouvait à l'origine un bâtiment romain dont le plan partiel, fortement abîmé par les constructions postérieures successives, était composé de cinq espaces. Deux des salles comportaient un sol de mortier au tuileau caractéristique des thermes romains. En 2006, profitant du creusement d'une tranchée pour l'eau potable le long de la route, quelques vestiges sont apparus au fond de cette étroite excavation (**Fig. 44**). La découverte d'un fond d'hypocauste destiné au chauffage par le sol a ainsi confirmé la fonction de cet édifice dont le plan reste incomplet et très partiel. Il s'agit probablement des thermes de la villa, éloignés des autres constructions en raison des risques d'incendie que pouvait engendrer l'utilisation d'importants foyers pour le chauffage.
