ST-MAURICE

AVENUE D'AGAUNE, secteur sud. (AA12-13)

Bâtiments D (aula) et F.

Suivi des rénovations de l'avenue. Fouilles d'urgence.
(2012 - 2013)

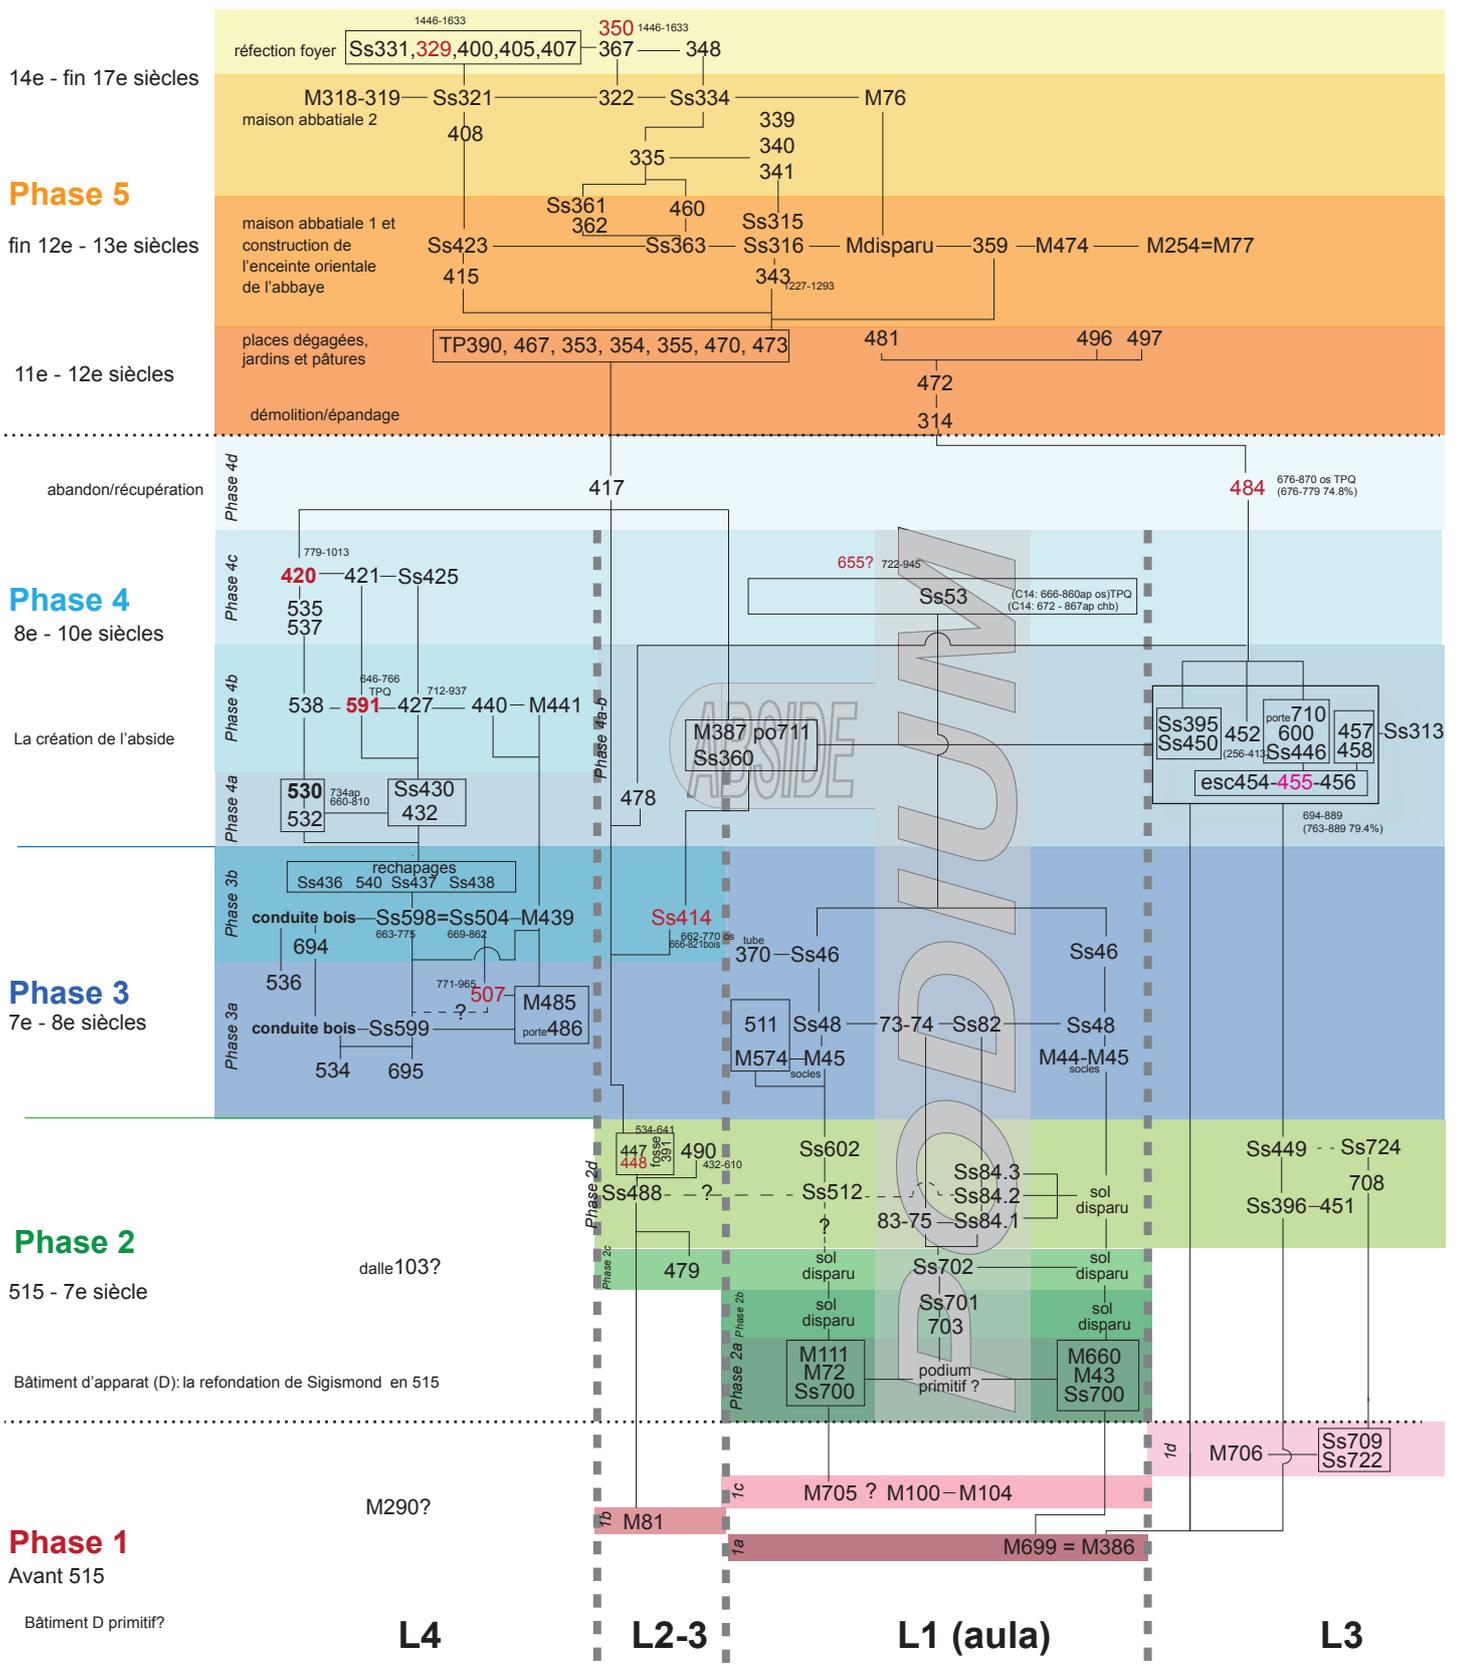
Tableau chronostratigraphique du bâtiment D.

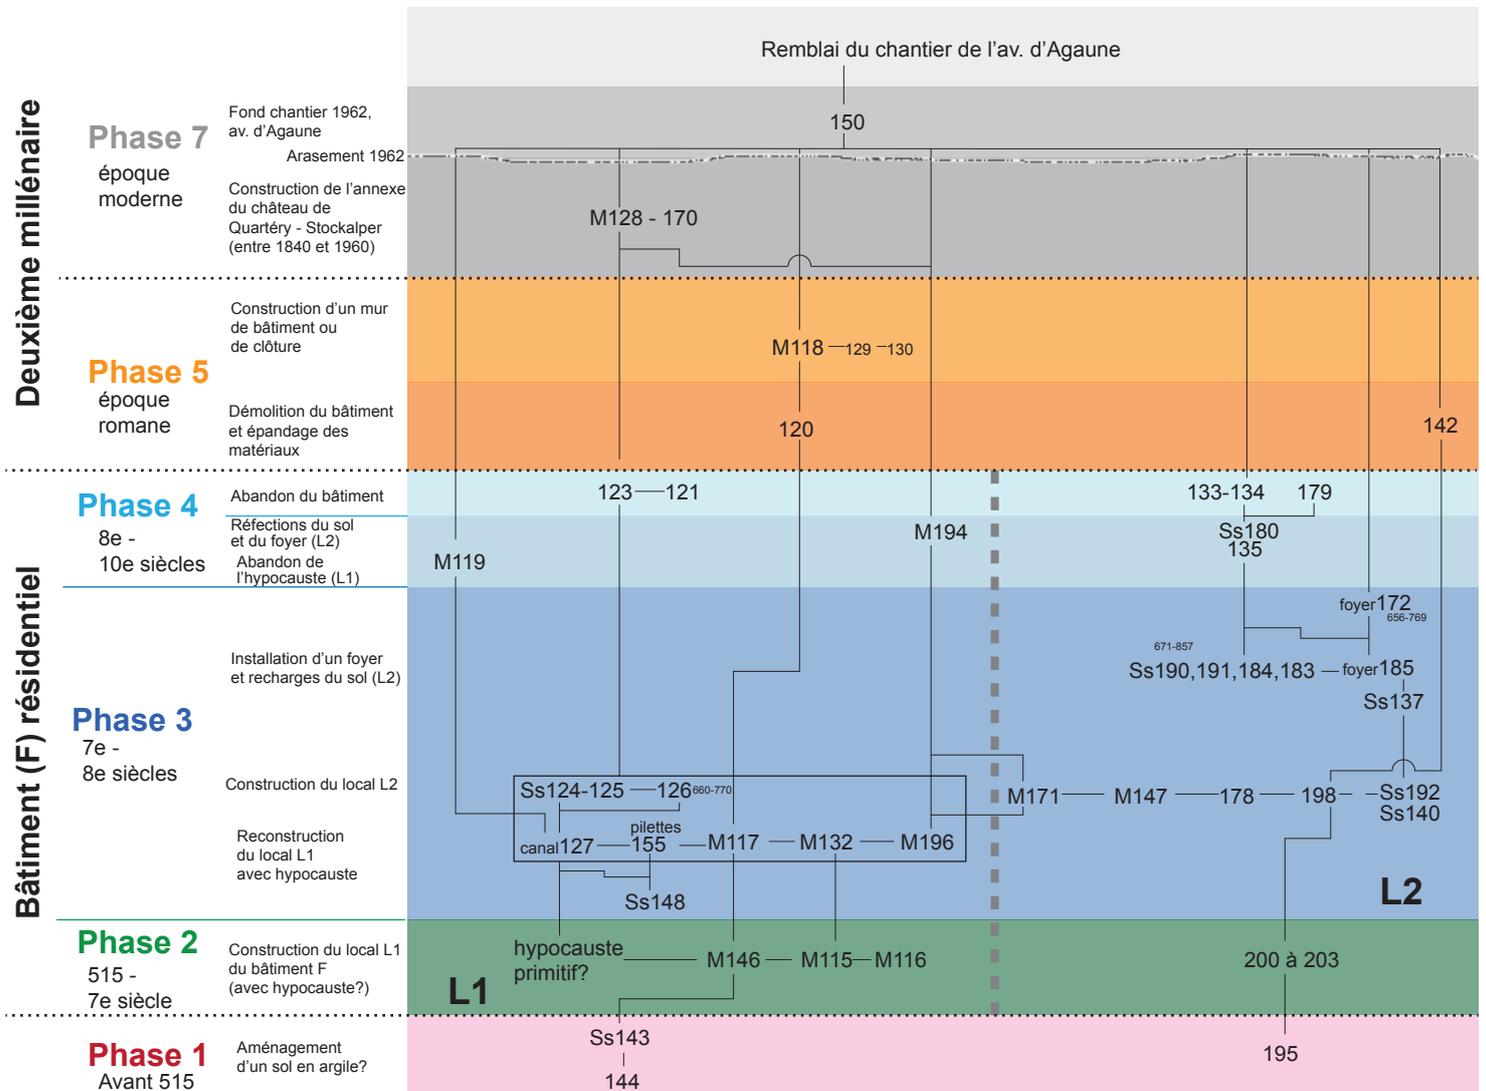
Tableau chronostratigraphique des locaux L1 et L2 du bâtiment F.

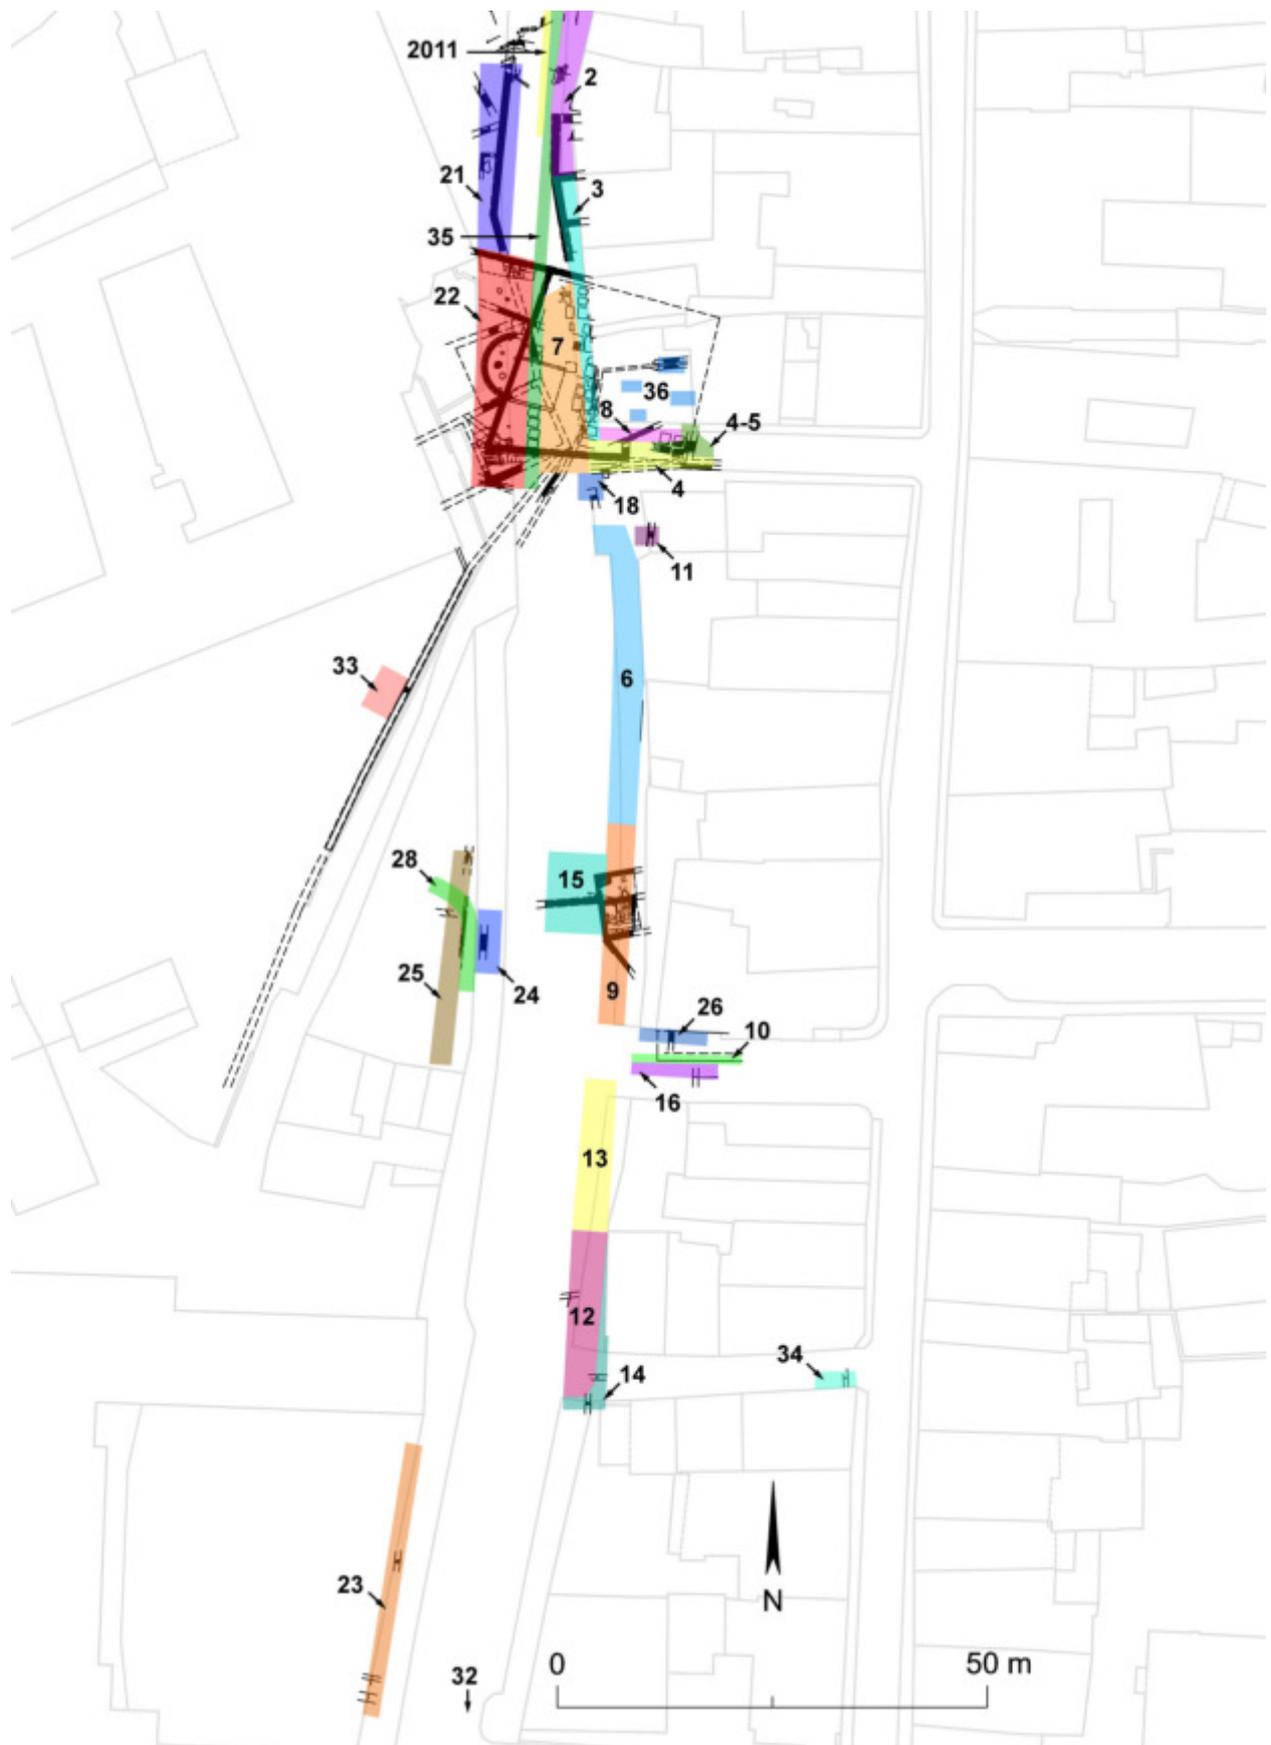
Fig. 2. St-Maurice, avenue d'Agaune. Plan des étapes d'intervention. En 2012: moitié est de la rue. En 2013: moitié ouest.

En 2012, les travaux se sont limités à la moitié est de la rue, afin de conserver la circulation sur le côté ouest. Ils ont débuté par la pose d'une conduite de gaz le long des façades orientales, entre le parvis de l'hôtel de ville et la rue Charles-Emmanuel de Rivaz. Ils ont été effectués par tronçons appelés « étapes » d'intervention. Des raccords ont été installés dans les rues perpendiculaires, qui ont été documentées de la même façon. Ensuite, toute la rue a été décaissée par tronçons, générant eux aussi une documentation par étapes là où des vestiges étaient mis au jour. En 2013, les travaux se sont poursuivis du côté ouest de la rue, selon la même planification, et en 2014, la construction de la rampe d'accès à la basilique¹⁰ a mis un terme aux différentes campagnes de fouille. Au final, chacune de nos interventions, trente-huit au total, a été numérotée. Elles se sont déroulées avec des durées variables, allant de quelques heures pour les interventions d'urgence à quelques mois pour les fouilles en extension (**fig. 2**).

Le présent rapport porte sur la partie de l'avenue située au sud de l'église *du parvis*. Six plans de phases et cinq coupes stratigraphiques (4 dans le bâtiment D, 1 dans le bâtiment F) y figurent. Comme la zone explorée mesure près de 250 m de longueur, il était impossible de proposer un plan unique des vestiges. Des extraits de chacun des six plans ont donc été produits pour illustrer les vestiges décrits. La situation de ces restes isolés se trouve sur le plan (**fig. 2**).

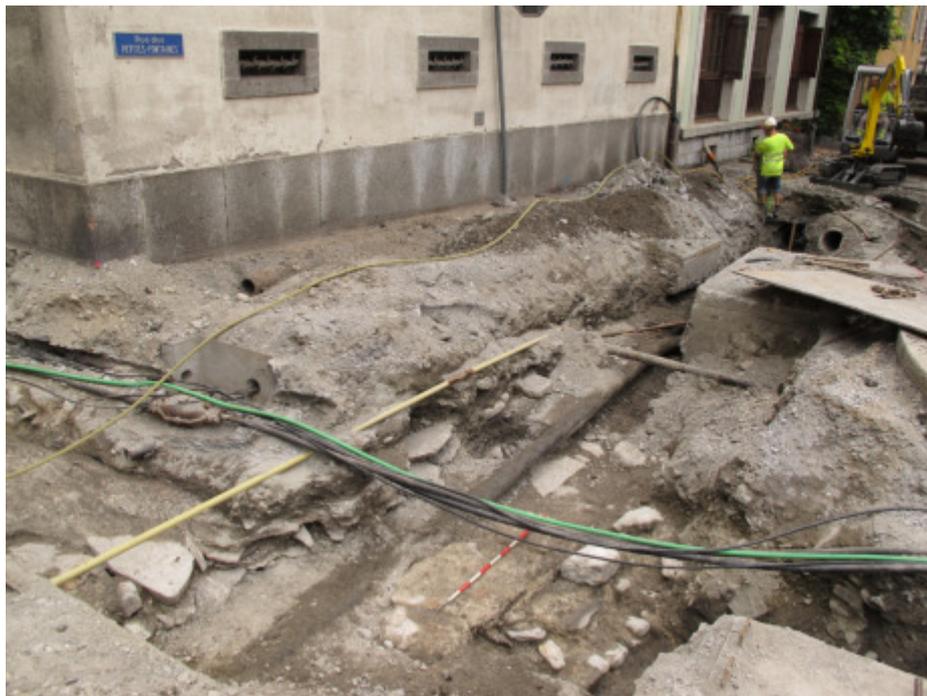
Fig. 4. St-Maurice, avenue d'Agaune. Conditions d'une intervention d'urgence (étape 4).

La qualité des observations et de la documentation varie selon les types d'intervention. Lors des étapes effectuées dans l'urgence, le moyen le plus approprié de relever les vestiges en regard des conditions du chantier était leur triangulation à la chevillière par rapport aux angles des façades actuelles. Celles-ci ont fait l'objet d'un relevé au théodolithe afin d'en vérifier le positionnement par rapport au cadastre. Mais les tranchées, où fourmillaient les obstacles, et la position des vestiges souvent cachés en retrait des profils ou sous des aménagements modernes fixes (chambres en béton) ont posé des problèmes souvent insolubles (**fig. 4**).

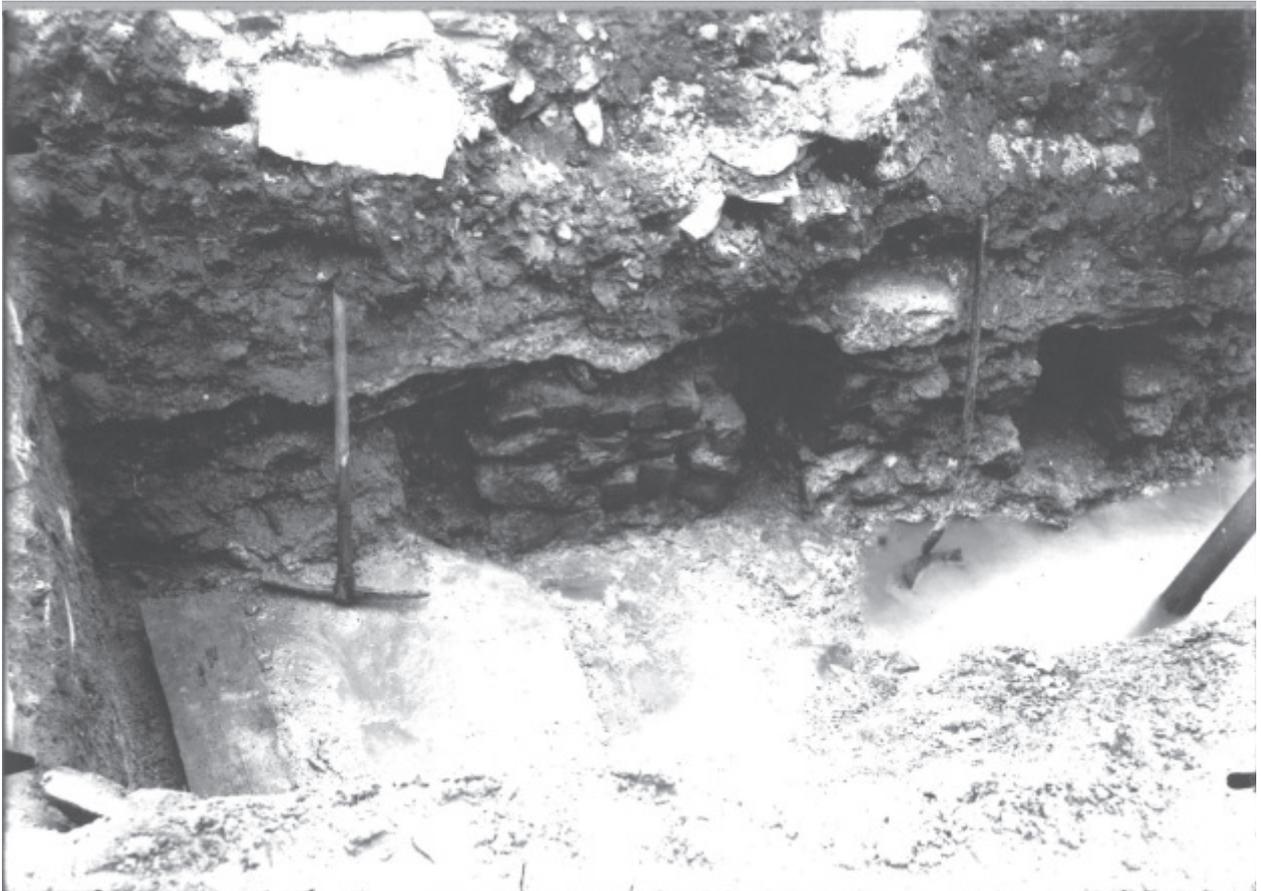
Fig. 5. St-Maurice, avenue d'Agaune. Photographie prise durant les travaux de pose du collecteur d'égout en 1911. La situation de la vue n'est pas précisée. En revanche, l'image rappelle les socles portant le dernier sol de l'*aula*. Le Chanoine Bourban les avait donc observés. Il les a et interprétés comme «pavés et égouts romains» (inscription au dos de la photo).

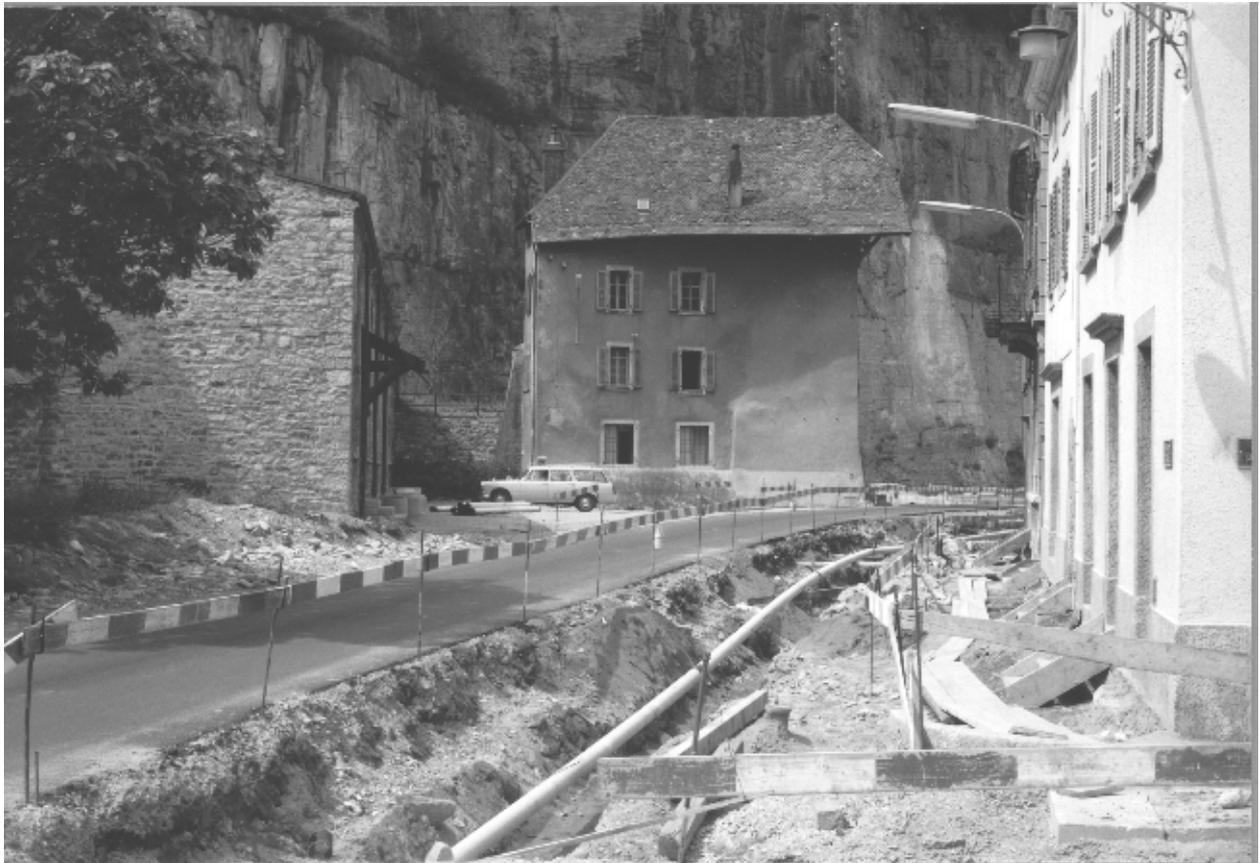
Fig. 8. St-Maurice, avenue d'Agaune. Vue du chantier de la fin des années 1960 ou début des années 1970, pour l'implantation de nouvelles conduites, en face de l'entrée de l'abbaye, près de la maison Monnay (à droite). Vue depuis le sud.

A la fin des années 60 ou au début des années 70¹⁸, le secteur de l'*aula* a été le théâtre de nouveaux travaux. Une tranchée assez profonde a entamé le sol de l'*aula* le long de la fosse du collecteur, sans égard envers les vestiges (**fig. 8**). Cette nouvelle fouille a agrandi la saignée dans le sol de l'*aula* à 2,50 m. Les deux tranchées étaient visibles en 2012 en raison du séchage différencié de leurs remblais de comblement (**fig. 9**).

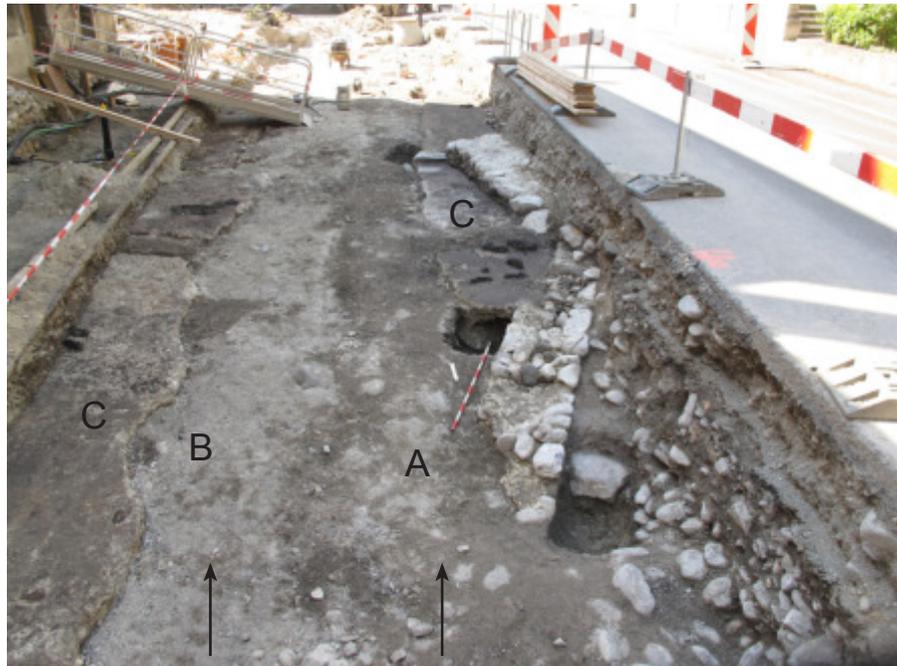
Fig. 9. St-Maurice, avenue d'Agaune. Travaux de 2012 (étape 7). Les deux flèches indiquent les deux excavations anciennes, pour le collecteur en 1911 (A) et pour la conduite de fin 1960 - début 1970 (B). Toutes deux ont entamé le sol de l'aula (C). Elles se distinguent par la différence de séchage de leur comblement. Vue depuis le nord.

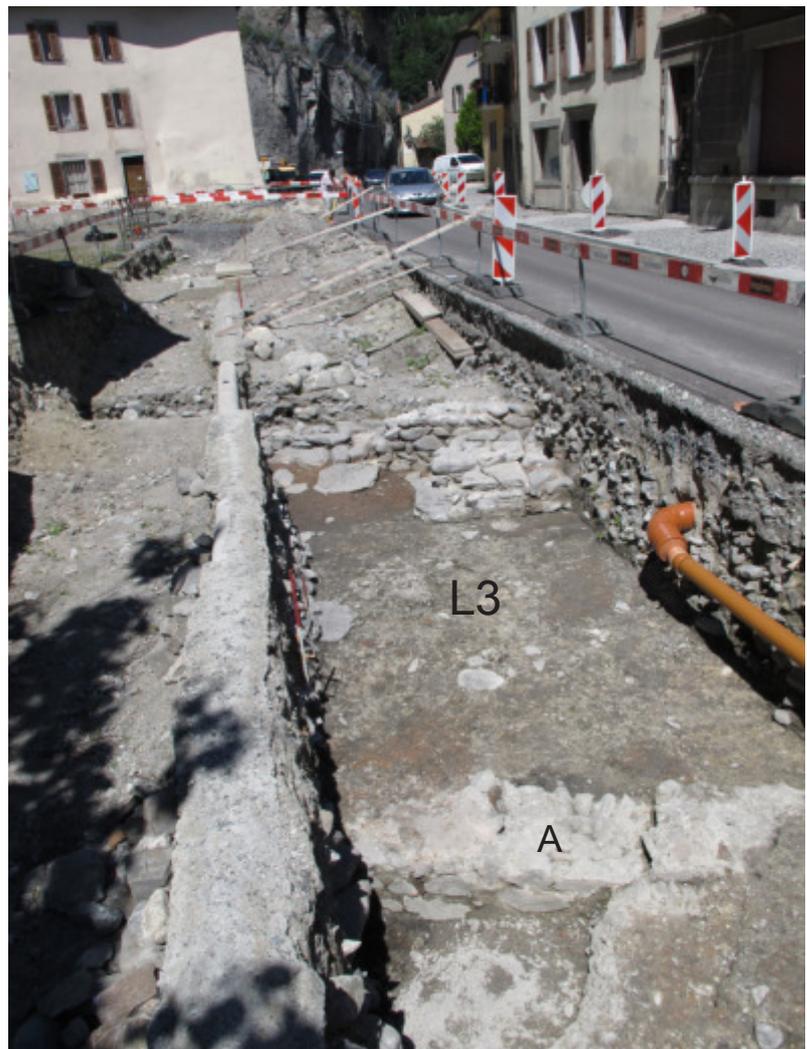
Fig. 10. St-Maurice, avenue d'Agaune. Dégagement des derniers niveaux du bâtiment D, en 2013. Ici le local L3.
A: mur le plus ancien mis au jour dans ce bâtiment. Il prédétermine l'axe des locaux de celui-ci.

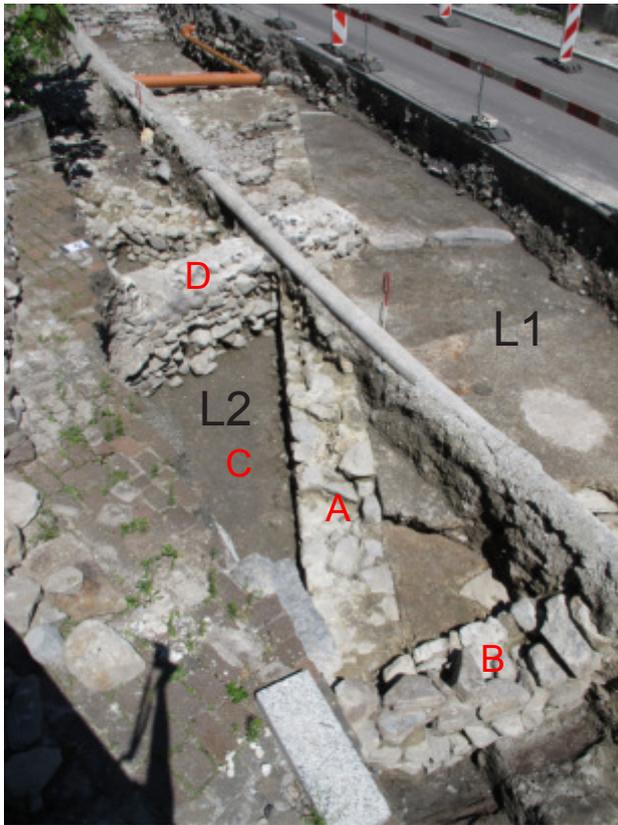
Fig. 11. St-Maurice, avenue d'Agaune.
Bâtiment D, fouille de 2013.
Les locaux sont créés successivement.
A: paroi orientale (M81E) du local L2 (phase 1b).
B: paroi sud du local L1 (phase 1c)
C: sol du local L2 (phase 2).
D: mur postérieur au bâtiment D.
Vue depuis le sud-ouest.

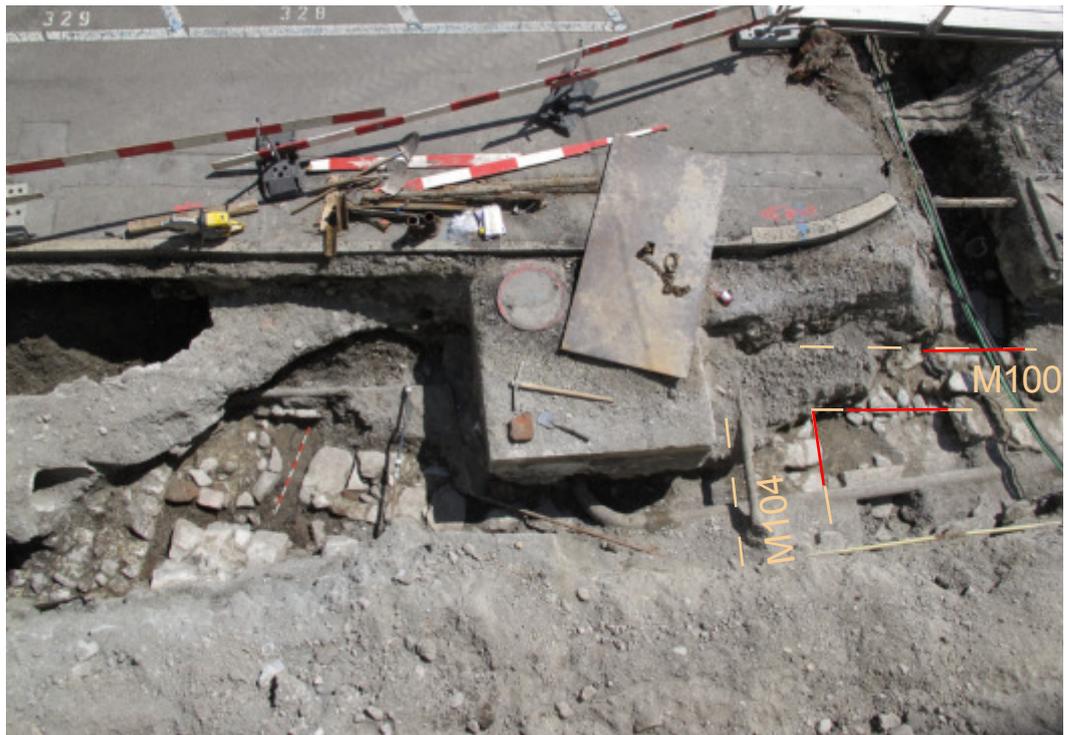
Fig. 13. St-Maurice, avenue d'Agaune. Intervention de 2012, étape 18.
Maçonnerie (M290) sans forme précise observée à une profondeur de 2 mètres sous la chaussée.
Vue depuis le nord.

cet ensemble. Son orientation nord-sud et son rapport aléatoire avec la stratigraphie environnante ne permettent pas d'interprétation précise²³ (**fig. 13**).

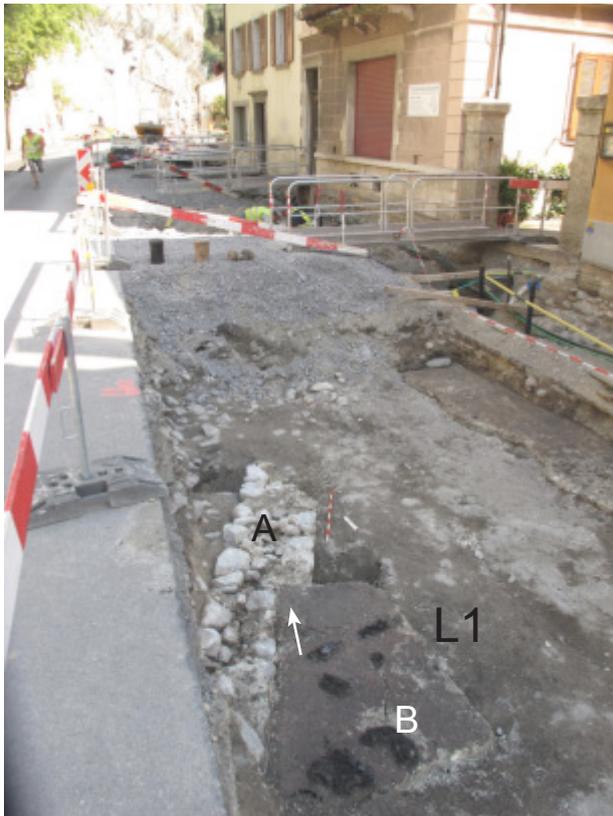
Fig. 14. St-Maurice, avenue d'Agaune. Bâtiment D, lors du dégagement de 2012 (étape 7).
A: maçonnerie M660 qui constitue le prolongement nord de la paroi ouest (M81E) du local L1 lors de la phase 2. La **flèche blanche** montre le décrochement du mur.
B: fragments de bois calcinés témoignant de l'incendie final du bâtiment.
Vue depuis le sud-ouest.

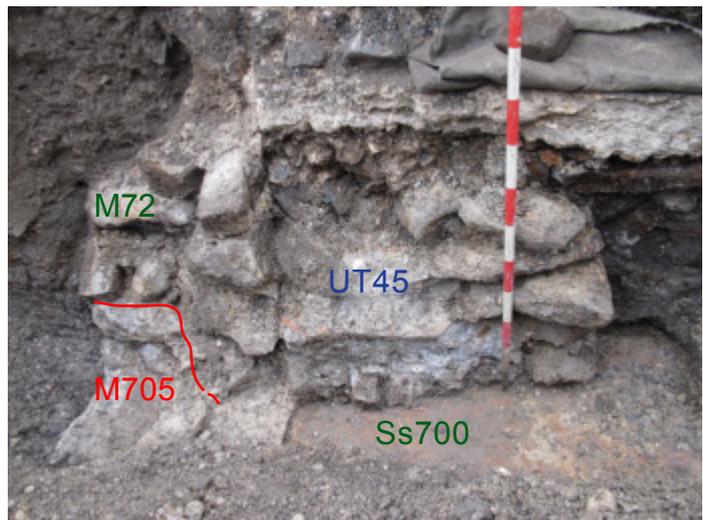
Fig. 16. St-Maurice, avenue d'Agaune. Bâtiment D, intervention d'urgence (étape 35).
Succession des sols sous le podium, phases 2 et 3.
Vue depuis l'est.

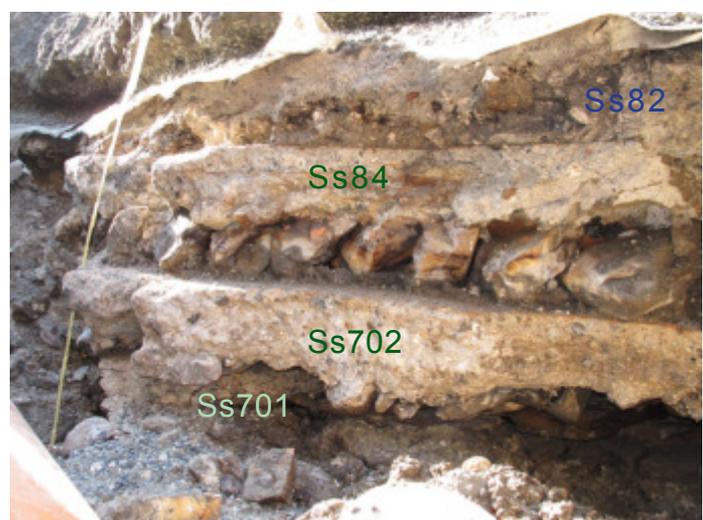
Fig. 17. St-Maurice, avenue d'Agaune.
Bâtiment D lors du dégagement (étape 22).
Angle sud-ouest du local L1.
Le dernier sol Ss46 est ici fondé sur le sol Ss602 de la phase 2.
Vue depuis l'ouest.

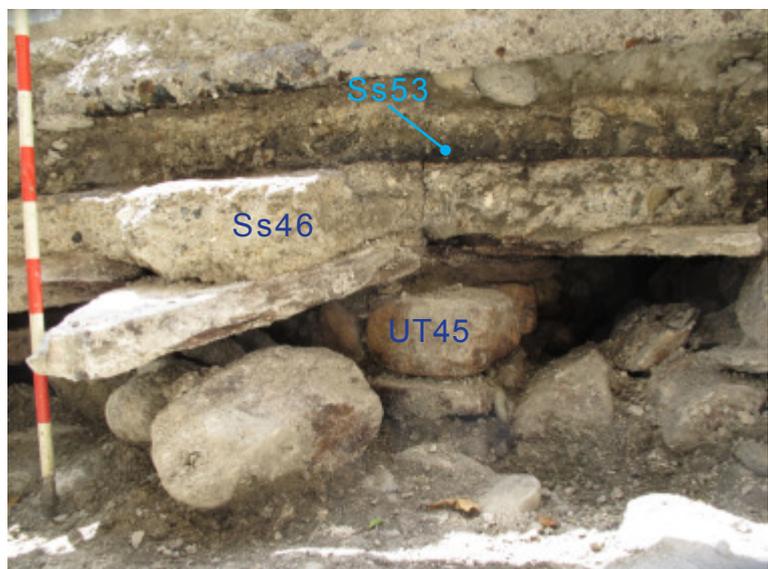
Fig. 20. St-Maurice, avenue d'Agaune. Bâtiment D, intervention d'urgence (étape 3). Détail des canaux entre les socles du dernier sol de l'aula. Dans ce secteur nord, les canaux ne sont pas comblés de sédiments. Vue depuis l'ouest.

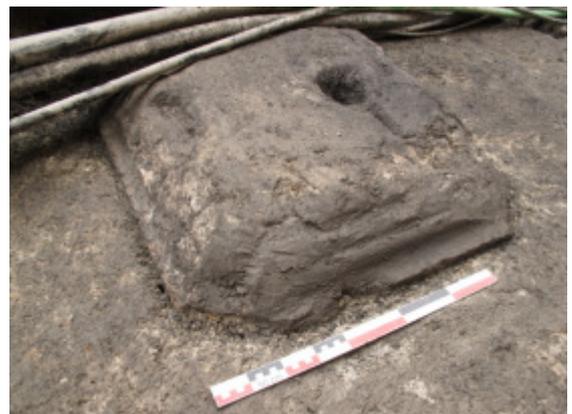
Fig. 23. St-Maurice, avenue d'Agaune. Bâtiment D, intervention d'urgence (étape 3). Base de pilier UT69, lors de sa dépose. La **flèche bleue** montre le reste de sol en mortier et joint en quart-de-rond entre celui-ci et le bloc. Vue depuis le nord-est.

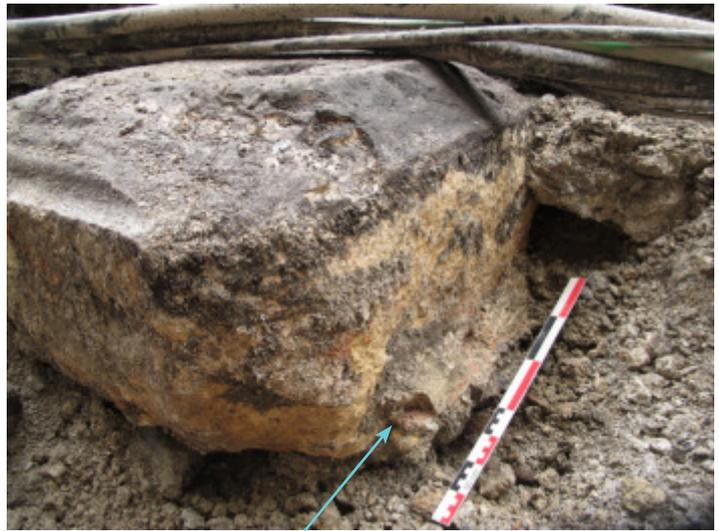
Fig. 24. St-Maurice, avenue d'Agaune. Bâtiment D, intervention d'urgence (étape 3). Fragment de dalle en marbre en remploi dans le socle sur lequel était fondée la base de pilier UT69. Vue depuis le sud-est.

Ce bloc en remploi n'est pas le seul. Dans la maçonnerie du socle qui le portait, à son exacte verticale, un grand fragment de dalle taillée en marbre avec trous de louve était réutilisé comme moellon (**fig. 24**). Il a probablement été placé là pour rigidifier le socle portant la superstructure de l'*aula*³⁴. Les conditions de la fouille (creusement d'une tranchée à la machine, étape 3) n'a pas permis de vérifier si d'autres blocs architectoniques en remploi étaient insérés dans les autres socles. Le cas échéant, ceux-ci devaient être de petite taille, car aucun n'a été remarqué dans les déblais accumulés au bord de la fouille.

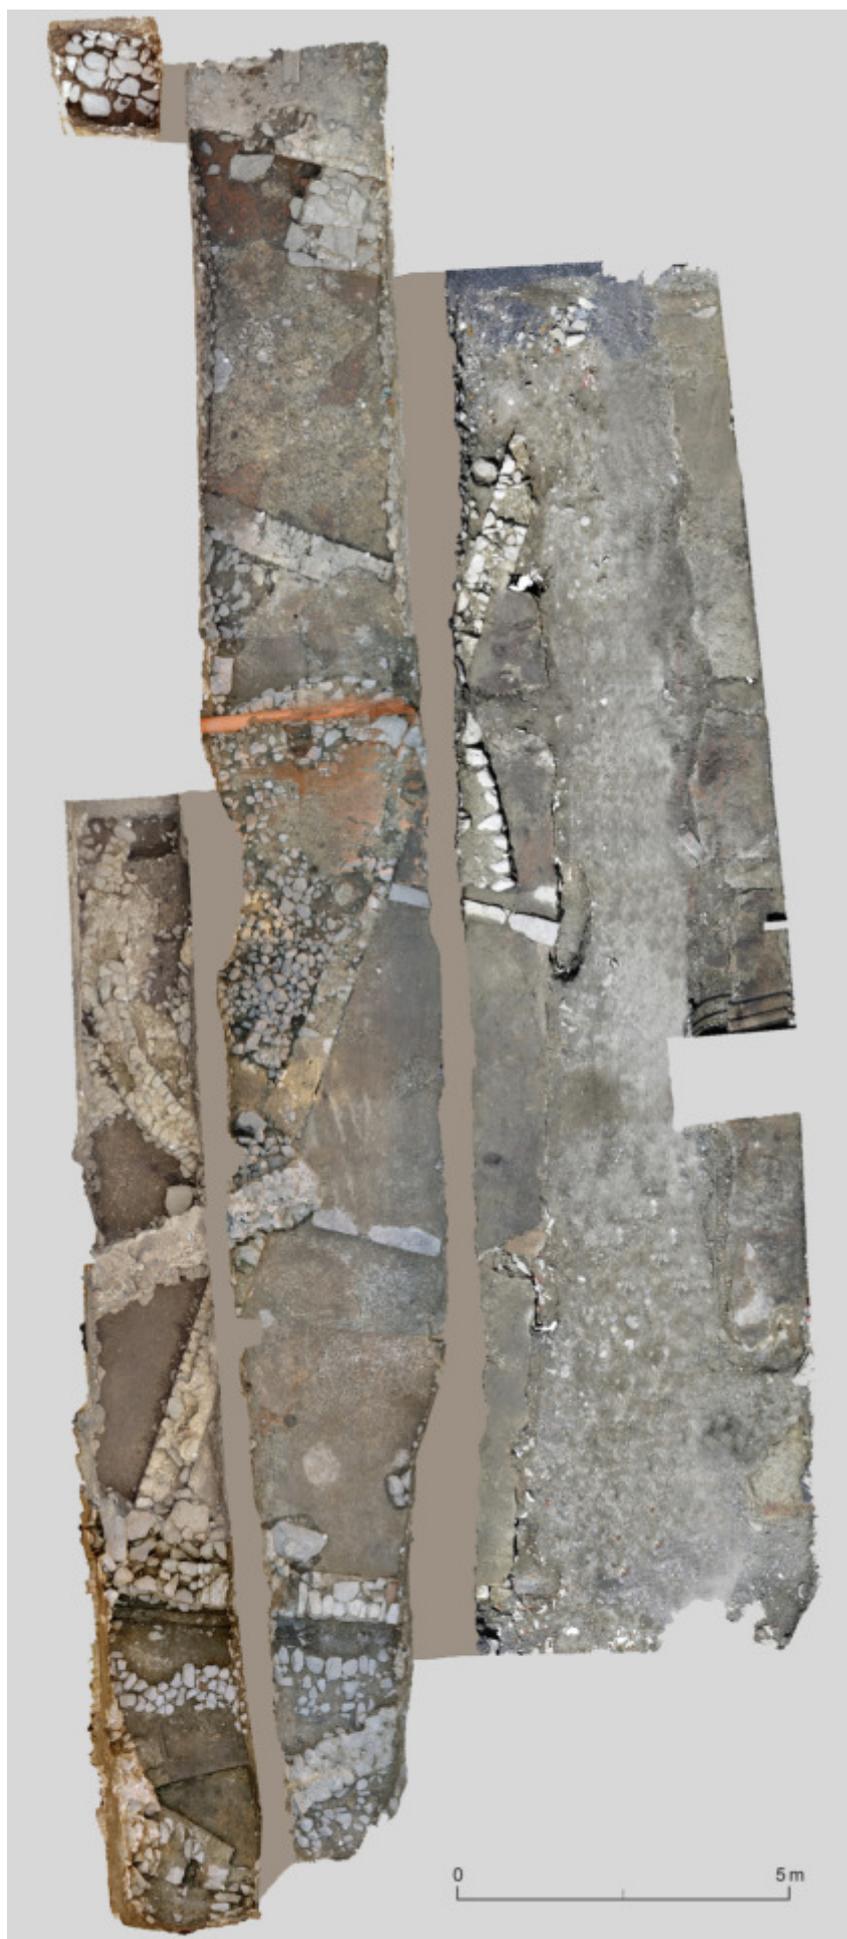
Fig. 27. St-Maurice, avenue d'Agaune.
Bâtiment D lors de son dégagement (étape 22).

A: tube en *imbrices* (ici fragmentés) installé dans l'épaisseur du mur en position inclinée.

C: sol Ss512

Vue depuis le nord-est.

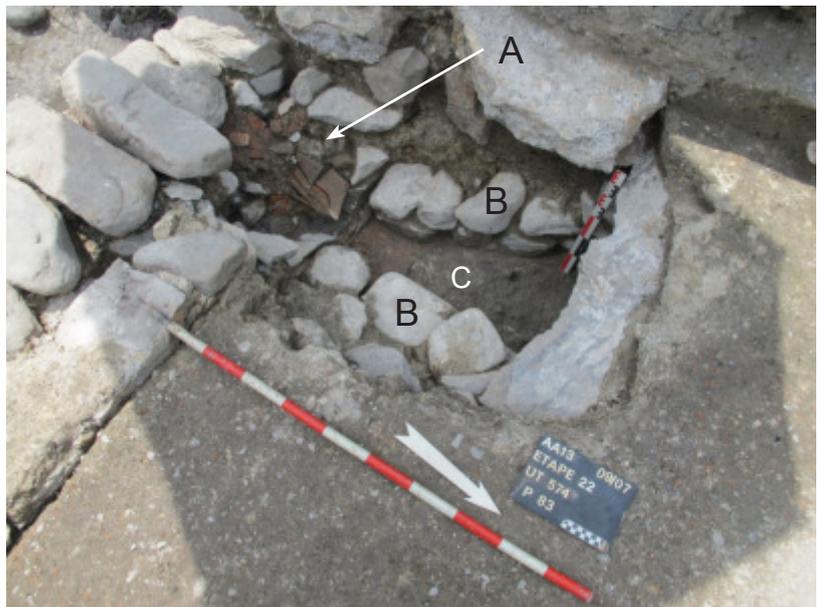
Fig. 28. St-Maurice, avenue d'Agaune.
Bâtiment D lors de son dégagement (étape 22). Paroi sud du local L1.

A: tube en *imbrices* traversant le mur et donnant au-dessus des canaux (B) du local L4.

C: dalle de la *suspensura* déplacée lors de l'installation de la canalisation UT460 (phase 5).

Vue depuis le sud.

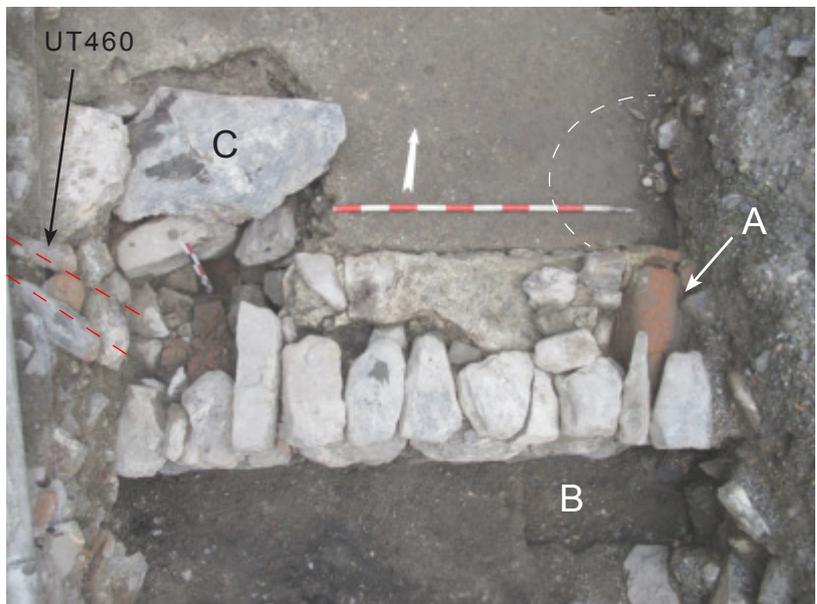
Fig. 29. St-Maurice, avenue d'Agaune.
Bâtiment D lors de son dégagement (étape 22).

Détail de la conduite en *imbrices*.

Vue depuis le nord.

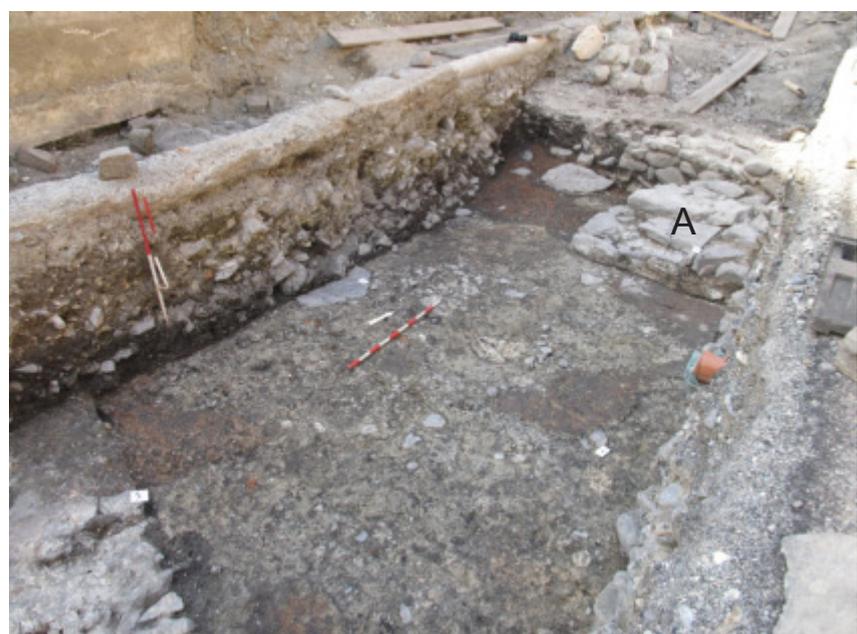
Fig. 38. St-Maurice, avenue d'Agaune. Bâtiment D lors de son dégagement (étape 22). Salle L3.

A: maçonnerie formant peut-être la base d'un escalier montant à l'étage.

Vue depuis le sud-est.

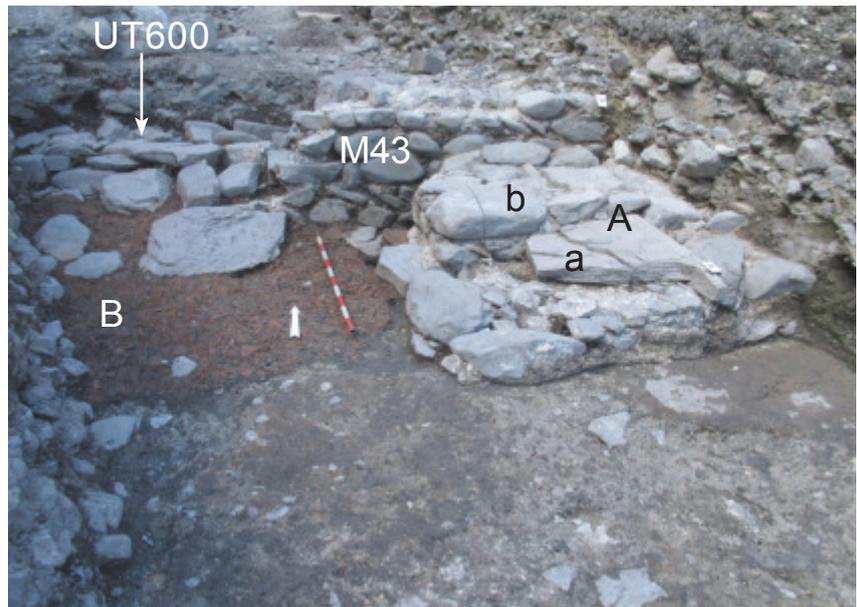
Fig. 39. St-Maurice, avenue d'Agaune. Bâtiment D lors de son dégagement (étape 22). Salle L3.
M43: paroi nord de la salle.
A: base d'un hypothétique escalier.
 (a: gradin inférieur sur lequel subsiste un fragment de dalle. b: gradin supérieur.)
B: rampe Ss446 aménagée pour relier le sol de la salle L3 au seuil **UT600** de la porte.
 Vue depuis le sud-ouest.

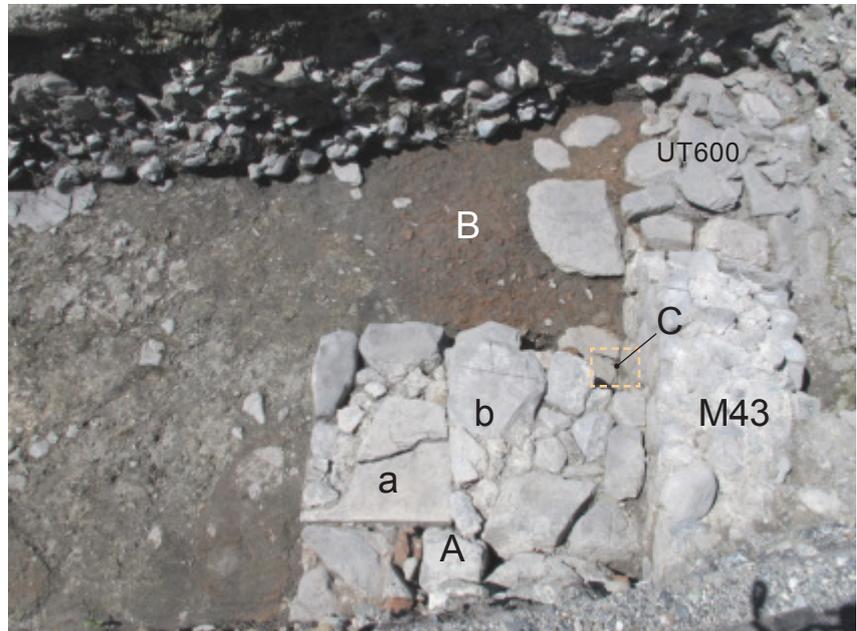
Fig. 40. St-Maurice, avenue d'Agaune. Bâtiment D lors de son dégagement (étape 22). Salle L3.
 Idem fig. 39
C: négatif d'un poteau dans la maçonnerie de l'escalier (**A**).
 Vue depuis l'est.

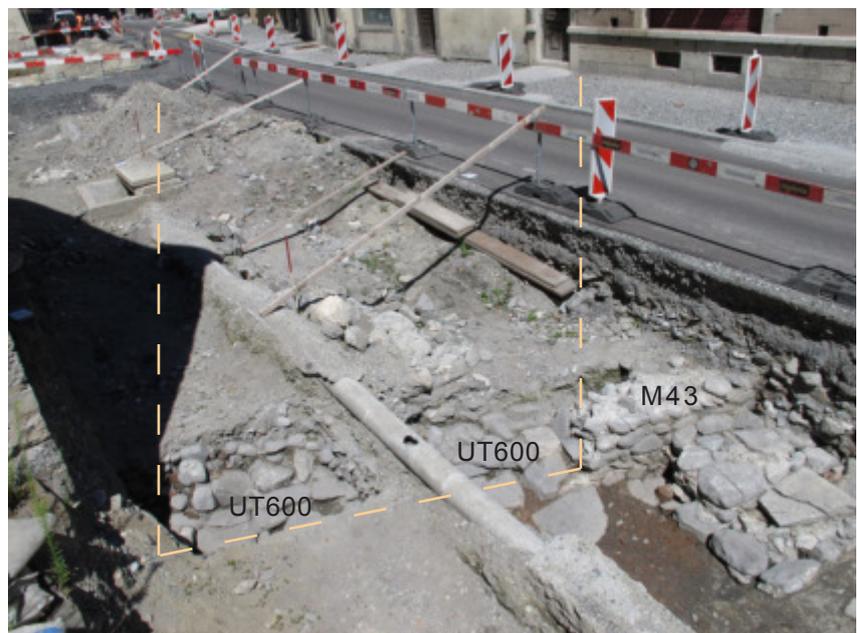
Fig. 41. St-Maurice, avenue d'Agaune. Bâtiment D lors de son dégagement (étape 22). Salle L3.
 En **jaune**: cadre restitué de la porte **UT710** percée dans la paroi nord **M43** de la salle.
UT600: le seuil.
 Vue depuis le sud-ouest.

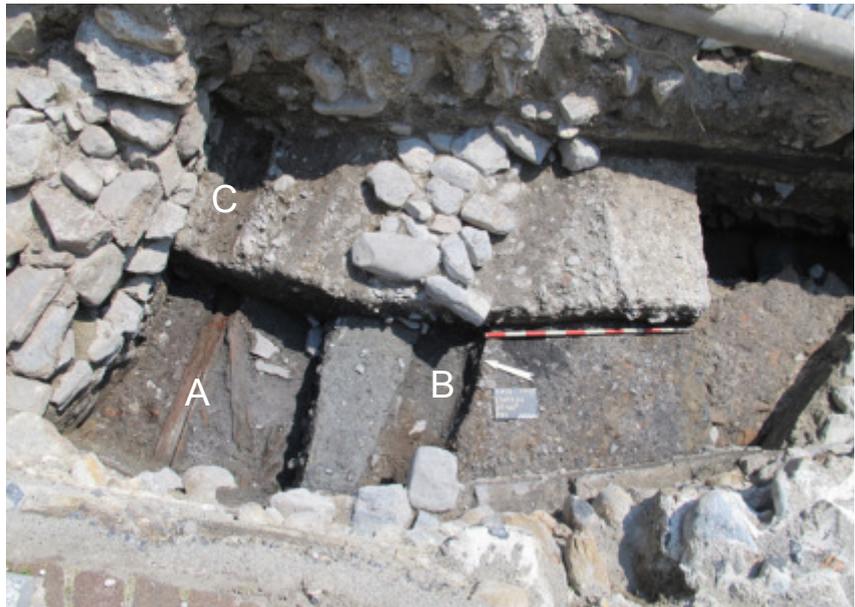
Fig. 42. St-Maurice, avenue d'Agaune. Bâtiment D lors de son dégagement (étape 22). Local L4.
A (UT539), **B** (UT591), **C** (UT420): les trois conduites en bois installées au fond de trois fossés pour évacuer les eaux usées.
 Vue depuis l'ouest.

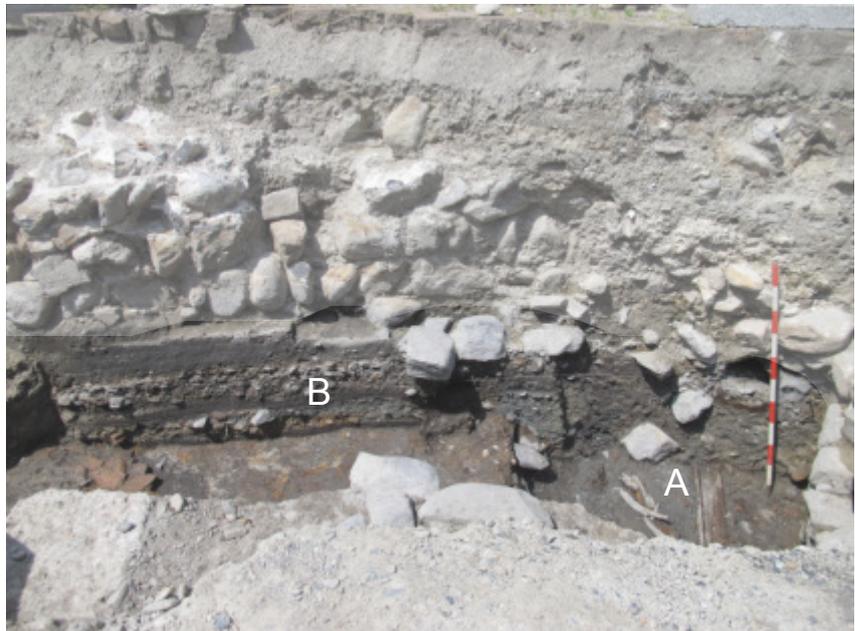
Fig. 43. St-Maurice, avenue d'Agaune. Bâtiment D lors de son dégagement (étape 22). Local L4.
 Coupe dans les niveaux d'utilisations contemporains des canalisations dans le local L4.
A: zone des canaux.
B: niveaux de marche associés sur la moitié sud du local.
 La surimpression rosée couvre les niveaux postérieurs au bâtiment D.
 Vue depuis l'est.

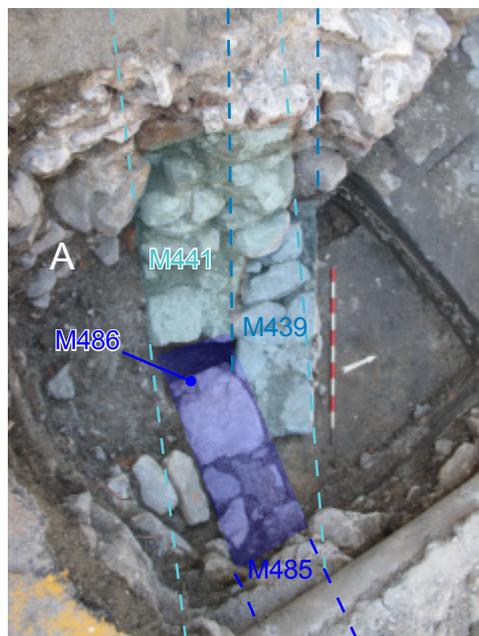
Fig. 44. St-Maurice, avenue d'Agaune. Bâtiment D lors de son dégagement (étape 22). Local L4.
 Maçonneries de la paroi sud du local.
M485: mur comprenant un piédroit de porte **M486**, phase 3a.
M439: phase 3b.
M441: phase 4b
A: remblais à l'extérieur du local.
 Vue depuis le sud-est.
