ST-MAURICE

AVENUE D'AGAUNE, secteur sud. (AA12-13)

Bâtiments D (aula) et F.

Suivi des rénovations de l'avenue. Fouilles d'urgence.
(2012 - 2013)

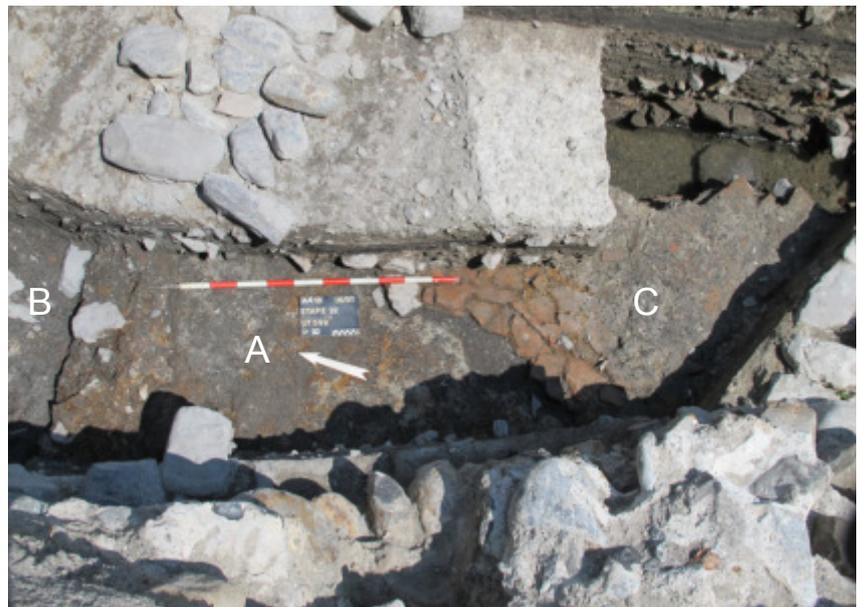
Fig. 45. St-Maurice, avenue d'Agaune. Bâtiment D lors de son dégagement (étape 22). Local L4.
A: Sol en mortier Ss599, phase 3a.
B: zone perturbée par des conduites postérieures.
C: sol en mortier Ss438 sur radier de tuiles, phase 3b.
 Vue depuis l'ouest.

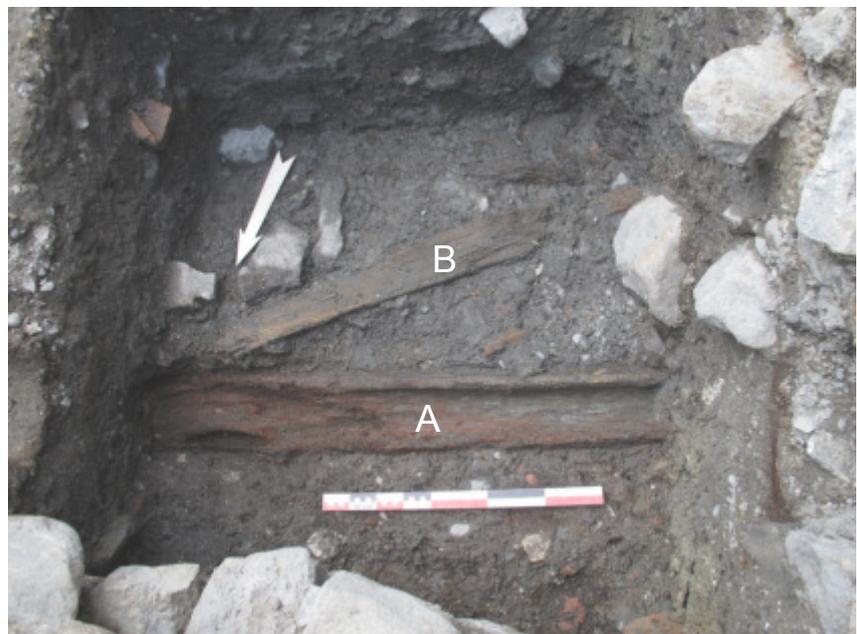
Fig. 46. St-Maurice, avenue d'Agaune. Bâtiment D lors de son dégagement (étape 22). Local L4.
A: première conduite en bois connue UT530, datée de 734 AD par dendrochronologie. Phase 4a. Remplace probablement une conduite plus ancienne restée enfouie.
B: fragment de planchette qui pourrait être un reste de cuvelage.
 Vue depuis le nord.

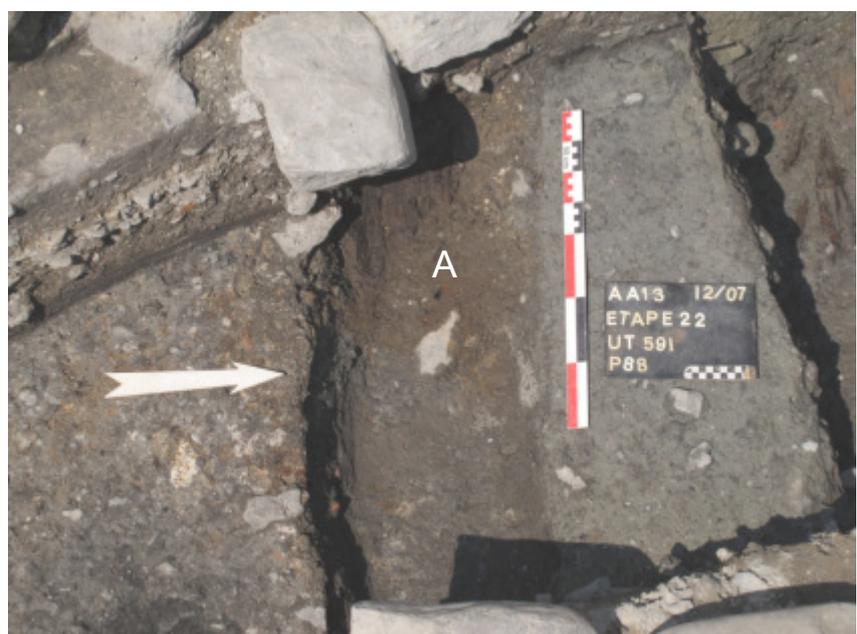
Fig. 47. St-Maurice, avenue d'Agaune. Bâtiment D lors de son dégagement (étape 22). Local L4.
A: conduite en bois UT591, phase 4b. Remplace la précédente au milieu du local 4.
 Vue depuis l'est.

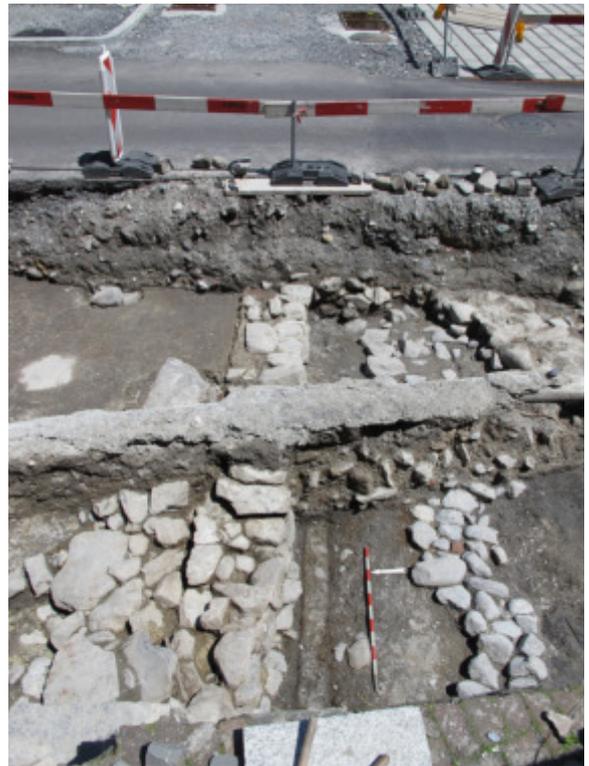
Fig. 48. St-Maurice, avenue d'Agaune. Bâtiment D lors de son dégagement (étape 22). Local L4. Vue d'ensemble de la dernière conduite en bois du local L4. Après son dégagement. Vue depuis l'ouest.

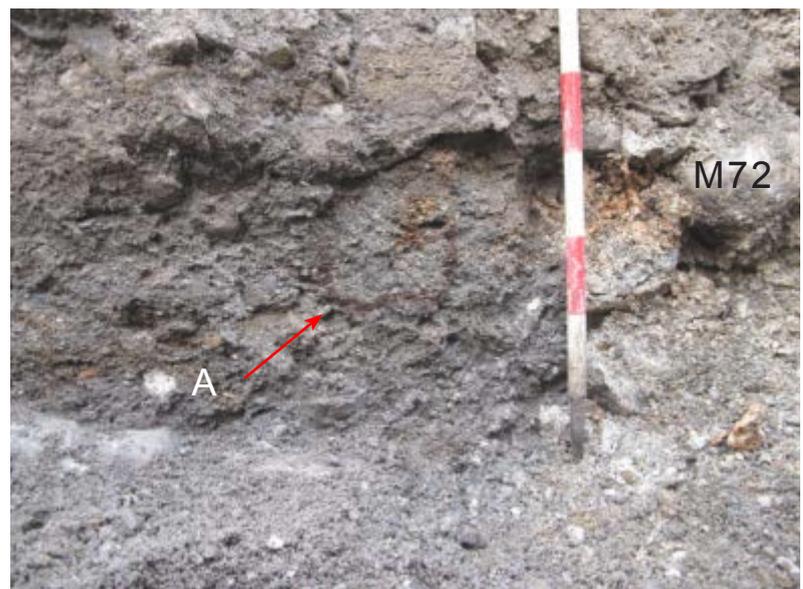
Fig. 49. St-Maurice, avenue d'Agaune. Bâtiment D, intervention d'urgence (étape 35). Local L4. **A**: dernière conduite en bois (UT420), observée en coupe le long du mur **M72**. Vue depuis l'est.

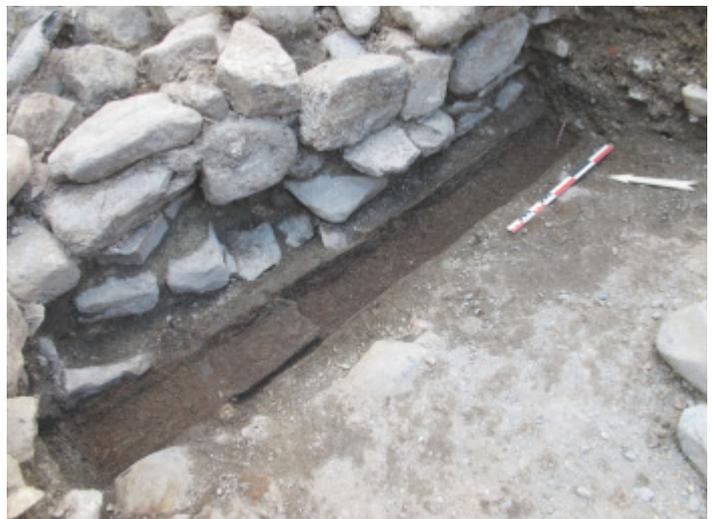
Fig. 50. St-Maurice, avenue d'Agaune. Bâtiment D lors de son dégagement (étape 22). Local L4. Détail de la dernière conduite UT420 installée dans le local. Les troncs évidés s'emboîtent les uns dans les autres. Vue depuis le sud-ouest.

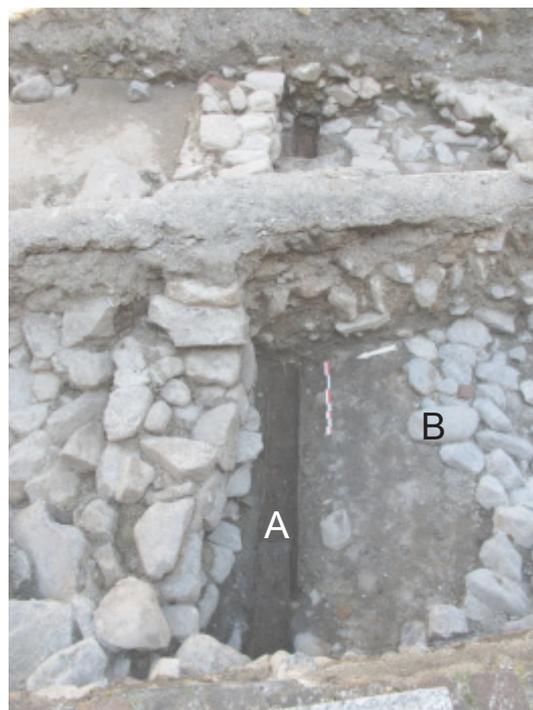
Fig. 51. St-Maurice, avenue d'Agaune. Bâtiment D lors de son dégagement (étape 22). Local L4. **A:** dernière conduite en bois (UT420) installée dans le local 4, phase 4c. Ici lors de son apparition. **B:** Paroi du fossé de la canalisation UT420 aménagée (UT421) de pierres comme un talus. Vue depuis l'ouest.

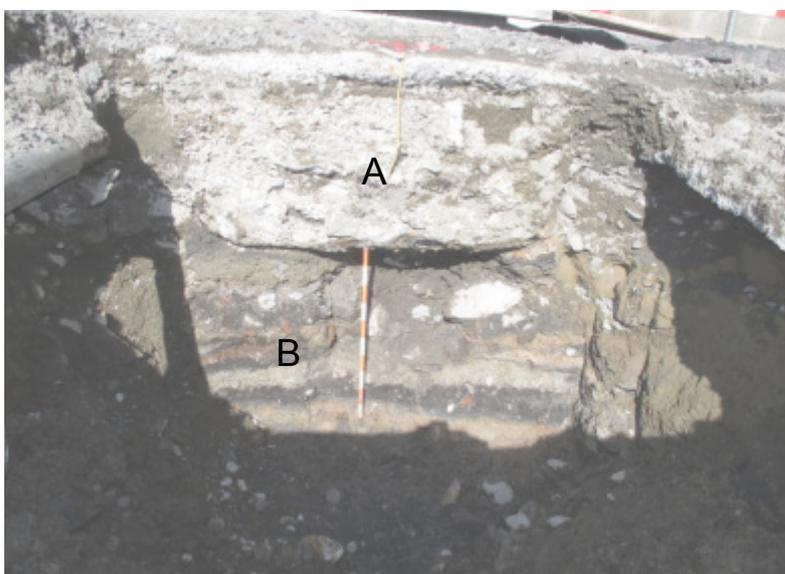
Fig. 53. St-Maurice, avenue d'Agaune. Bâtiment D, intervention d'urgence (étape 18). Secteur au sud de l'aula. **A:** chambre moderne antérieure aux travaux de 1960 ayant permis de préserver au-dessous d'elle des niveaux de sols **(B)** correspondant à ceux du local L4. Vue depuis le sud.

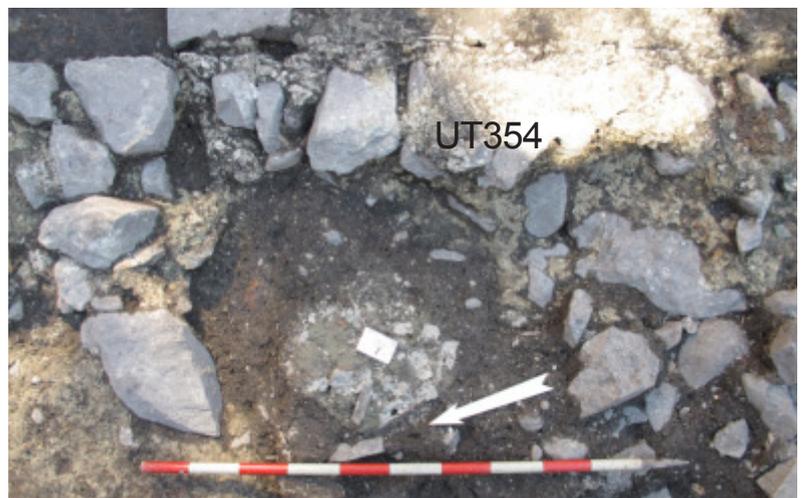
Fig. 55 - 56. St-Maurice, avenue d'Agaune. Au-dessus du bâtiment D.
Trous de poteau **UT355** et **UT354** percés dans la démolition couvrant les ruines du bâtiment, témoignant d'une occupation postérieure à la démolition du bâtiment D. Phase 5.

Vue depuis l'ouest.

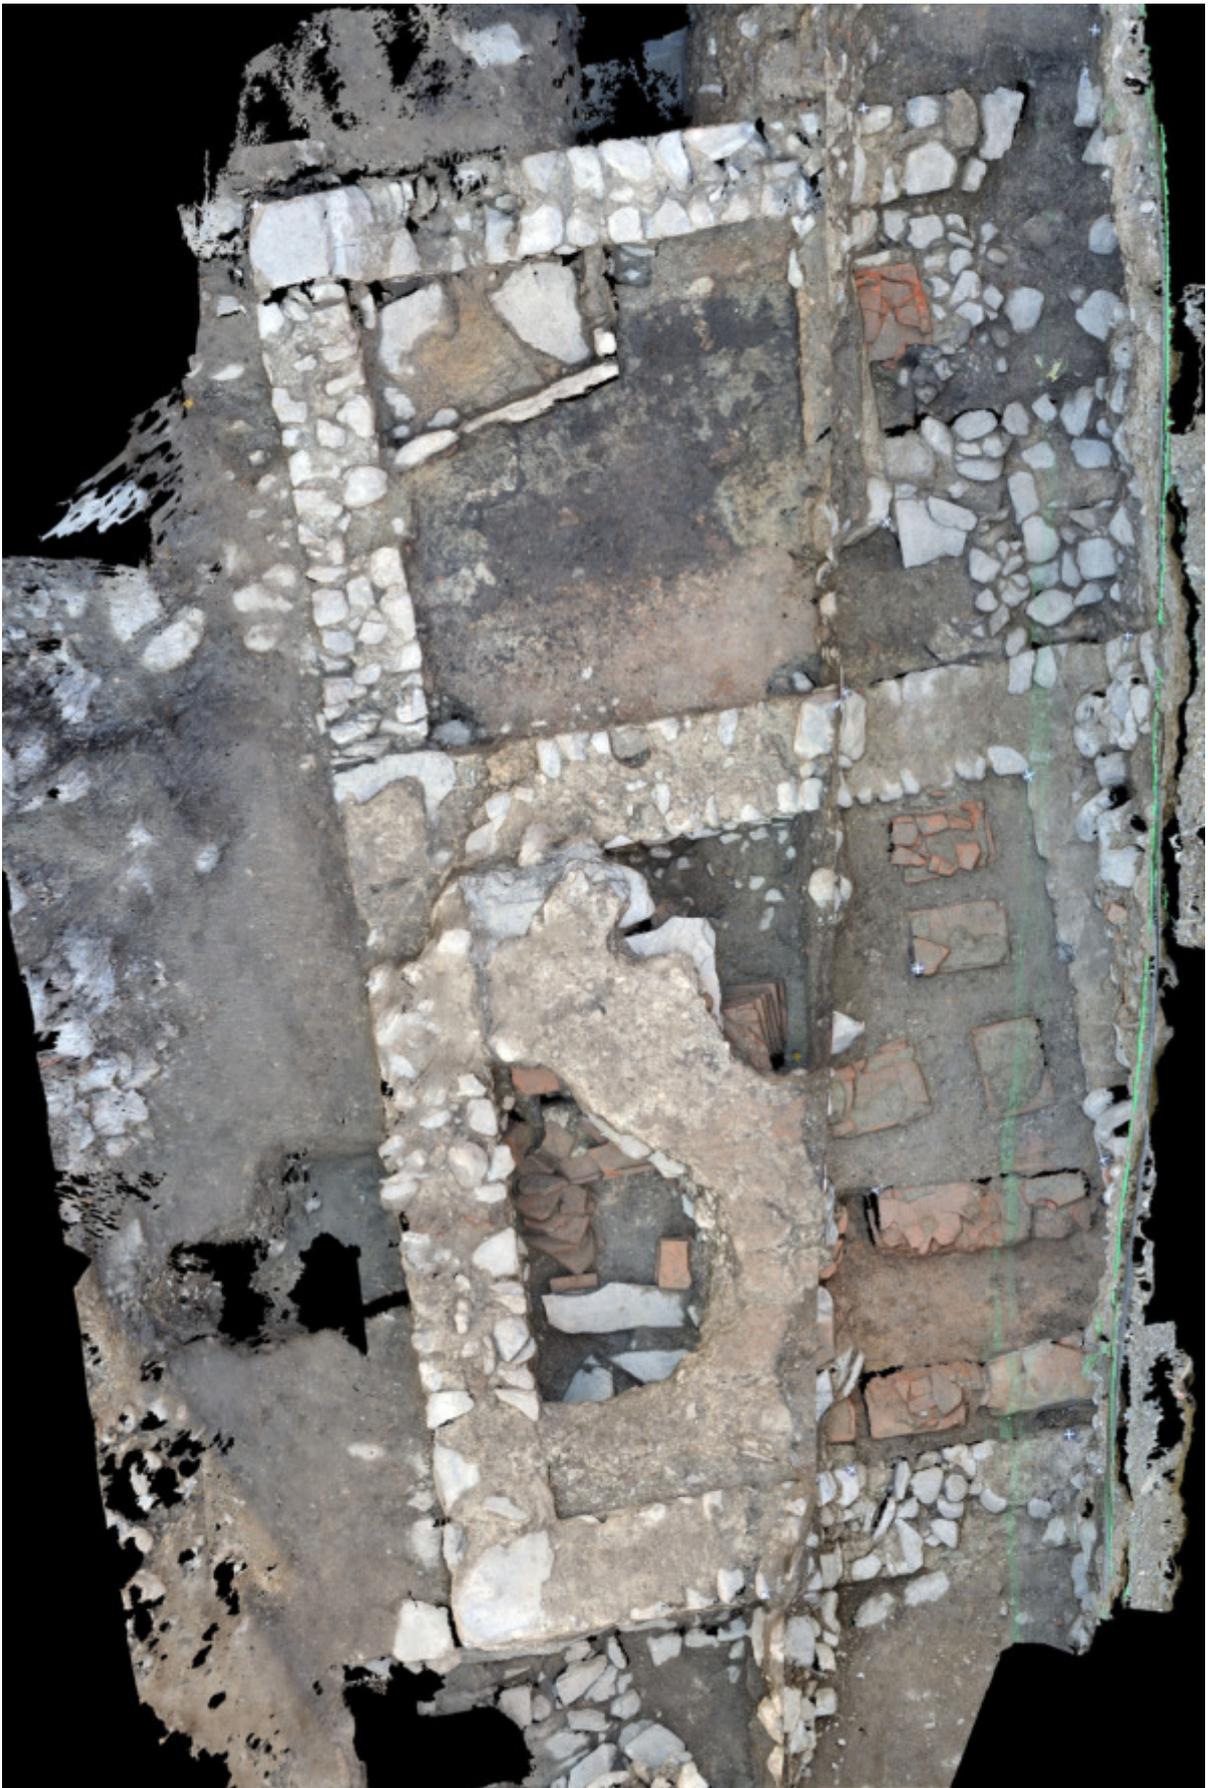
Fig. 57. St-Maurice, avenue d'Agaune. Bâtiment F.
Assemblage des blocs d'orthophoto réalisés en 2012 (étape 9) et 2013 (étape 15). Ce point de vue n'a jamais existé dans la réalité. © Archeotech.
Vue depuis le sud.

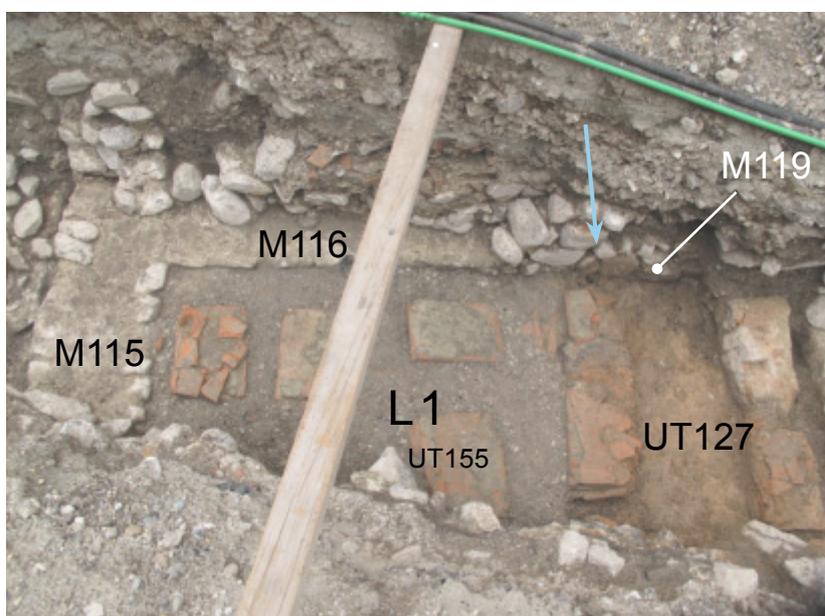
Fig. 59. St-Maurice, avenue d'Agaune.
Bâtiment F, intervention d'urgence (étape 9). Local L1.

M115 et **M116**: murs de la phase 2. Le mur **M115** semble se poursuivre au-delà du profil de la tranchée.

UT127: canal de chauffe. Phase 3.

M119: bouchon de maçonnerie de l'orifice du *praefurnium*.

Vue depuis l'est.

Dans un dernier temps, il semble que le local (L1) ait été utilisé sans chauffage. En effet, l'orifice du *praeurnium* a été bouché par une maçonnerie fruste (M119) (**fig. 59**). Le sol et la *suspensura* manquent par endroits, suite à l'écroulement des pilettes (**fig. 60**). Cet incident s'est déroulé anciennement déjà car le volume de l'hypocauste a été retrouvé entièrement comblé de sédiment, y compris les espaces protégés par la *suspensura* restée intacte.

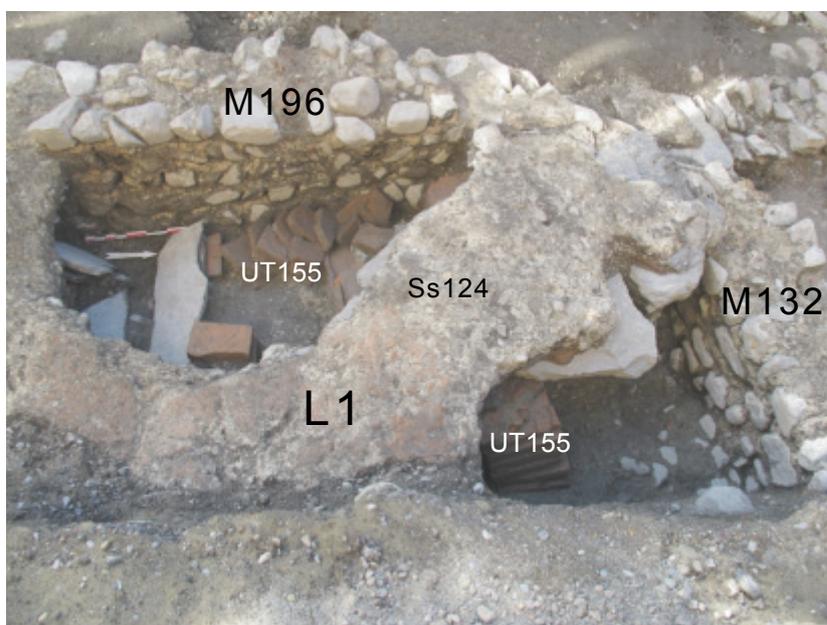
Fig. 60. St-Maurice, avenue d'Agaune.
Bâtiment F, lors de son dégagement (étape 15). Local L1, hypocauste.

M132 et **M196**: murs de la phase 3.

Aucune cheminée de tirage n'a été observée.

Vue depuis l'est.

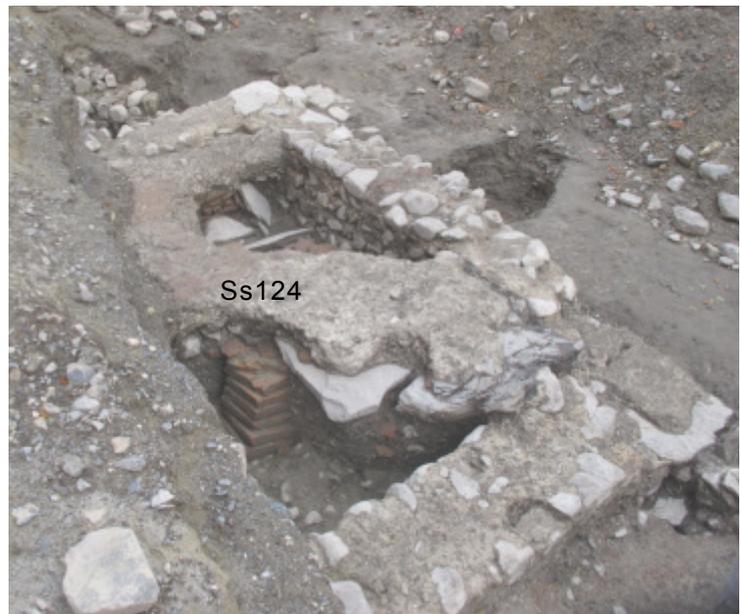
Fig. 61. St-Maurice, avenue d'Agaune.
 Bâtiment F, lors de son dégagement (étape 15).
 Local L1, hypocauste.
 Le sol a une épaisseur approchant parfois 0,40 m.
Ss124: chape de mortier de 0,20 - 0,30 m d'épaisseur.
 Aucune trace de cheminée de tirage assurant le fonctionnement de l'hypocauste.
 Vue depuis le nord-est.

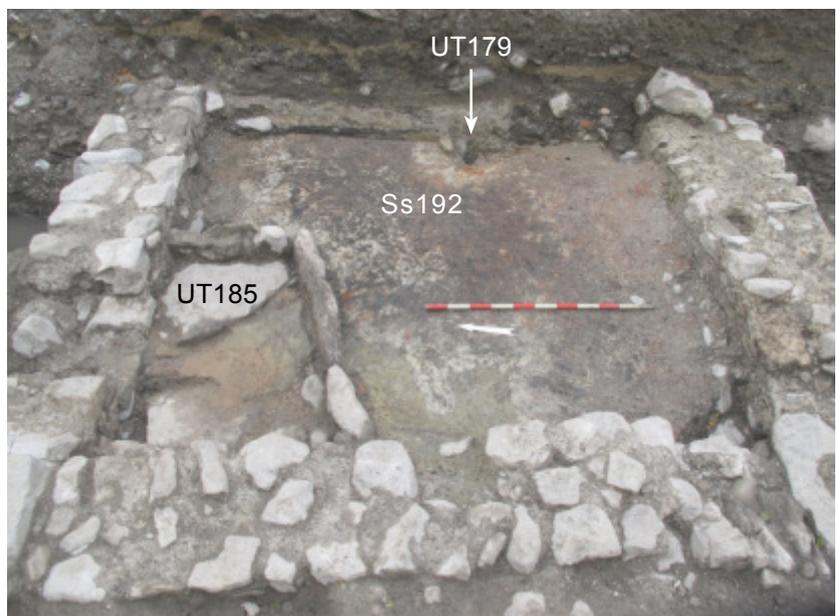
Fig. 62. St-Maurice, avenue d'Agaune.
 Bâtiment F, lors de son dégagement (étape 15). Local L2. Phase 3.
Ss192: premier sol du local: chape de mortier peinte en rouge.
UT185: foyer.
UT179: trou de poteau tardif ayant perforé tous les sols de la salle, y compris le plus ancien.
 Vue depuis l'ouest.

Quant au sol du local annexe, il a subi des percements de nature indéterminée (UT133, UT134). Ceux-ci sont vraisemblablement assez anciens. En effet, dans le comblement de l'une de ces excavations (UT133), un style en bronze daté de l'Antiquité tardive⁹⁶ a été retrouvé. Un trou de poteau (UT179) est percé dans le dernier sol en mortier de la salle, mais perce aussi la première chape (**fig. 62**). Il est possible qu'il appartienne à une période de réoccupation ponctuelle des ruines.

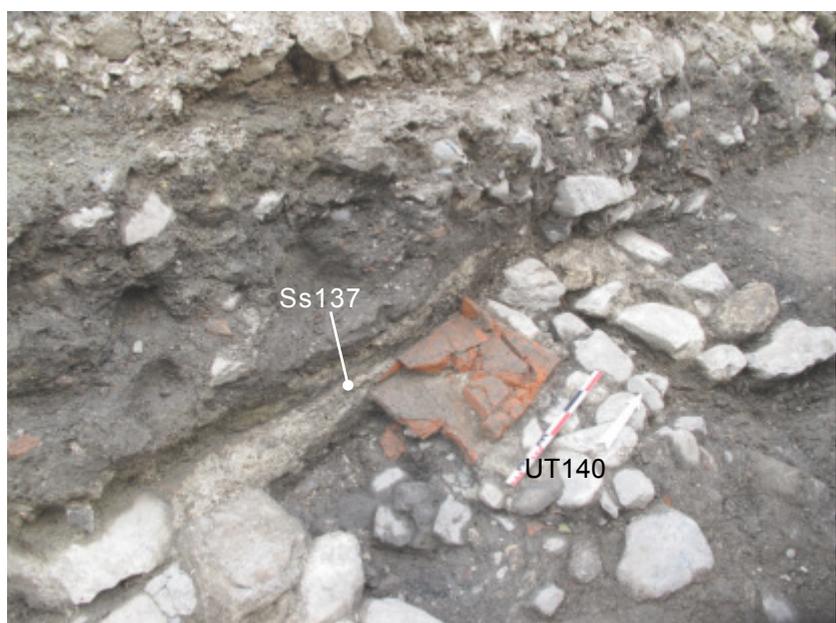
Fig. 63. St-Maurice, avenue d'Agaune.
 Bâtiment F, intervention d'urgence (étape 9). Local L2. Phase 3.
UT140: radier du pierre du premier sol Ss192; la tuile fait partie du radier ou constitue une structure associée indéterminée. Sa surface correspond à celle du sol en mortier **Ss137** de la salle.
 Vue depuis le sud-est.

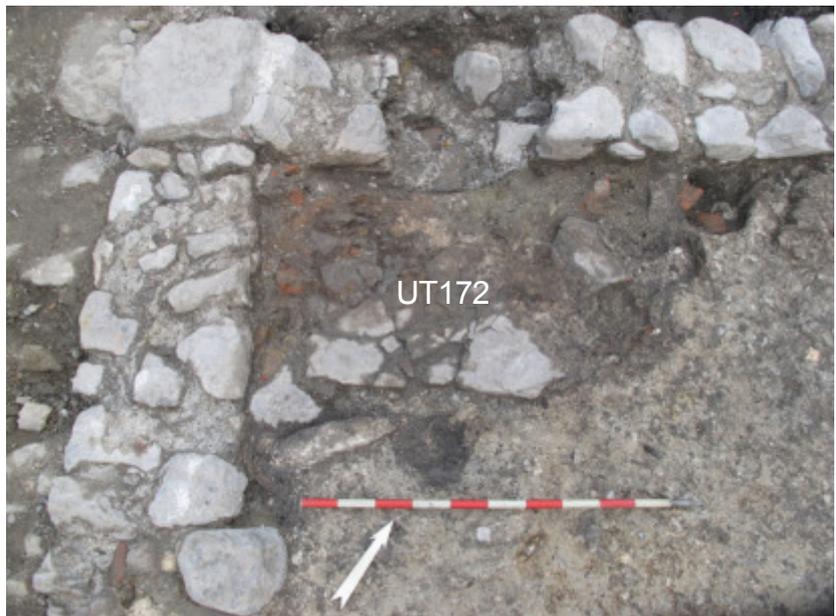
Fig. 64. St-Maurice, avenue d'Agaune.
Bâtiment F, lors de son dégagement (étape 15). Local L1. Phase 3.
UT172: dalle de schiste posée en réparation de la sole du foyet UT185.
Vue depuis le sud.

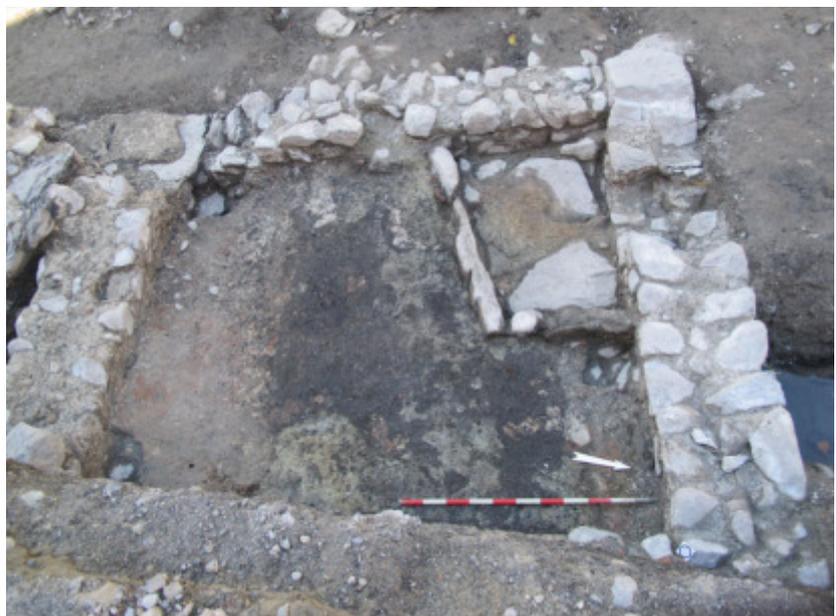
Fig. 65. St-Maurice, avenue d'Agaune.
Bâtiment F, lors de son dégagement (étape 15). Local L2. Phase 3.
Niveaux d'utilisation du sol, composés de terre charbonneuse piétinée mêlée de rechapage d'argile (UT109, 191, 183)
Vue depuis l'est.

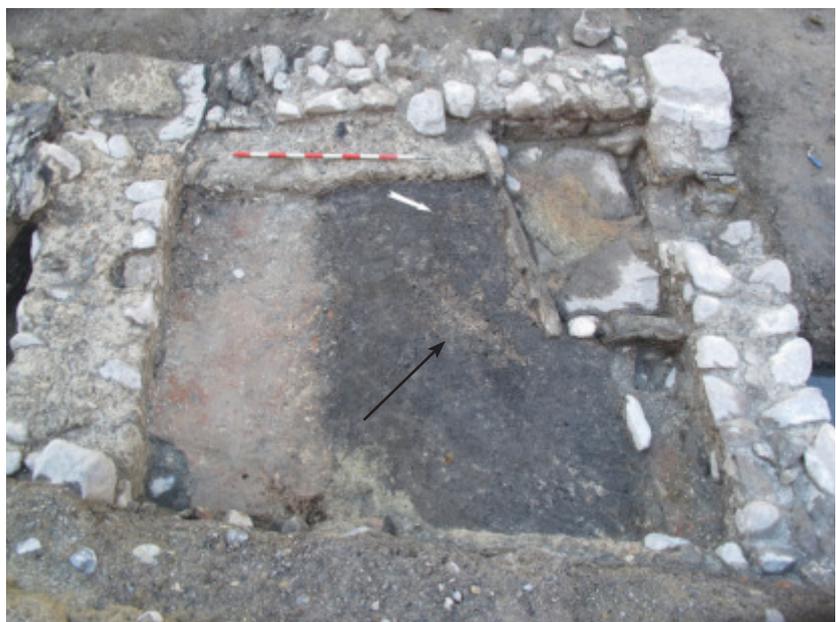
Fig. 66. St-Maurice, avenue d'Agaune.
Bâtiment F, lors de son dégagement (étape 15). Local L2. Phase 3.
Des cendres roses (UT184) se sont déposées sur les divers niveaux d'utilisation.
Vue depuis l'est.

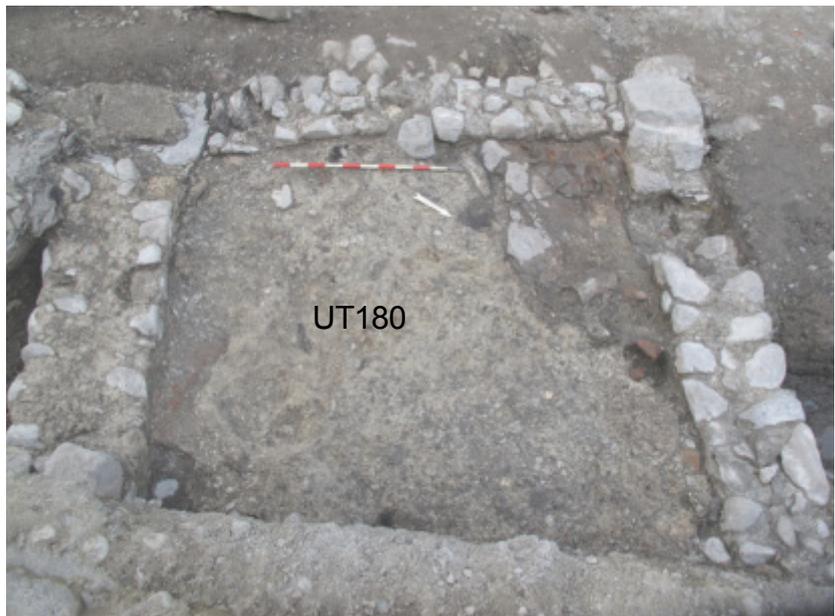
Fig. 67. St-Maurice, avenue d'Agaune. Bâtiment F, lors de son dégagement (étape 15). Local L2. Phase 4.
UT180: dernier rechapage du sol du local: une chape de mortier peinte en rouge coulée sur une couche de démolition en guise de radier.
 Vue depuis l'est.

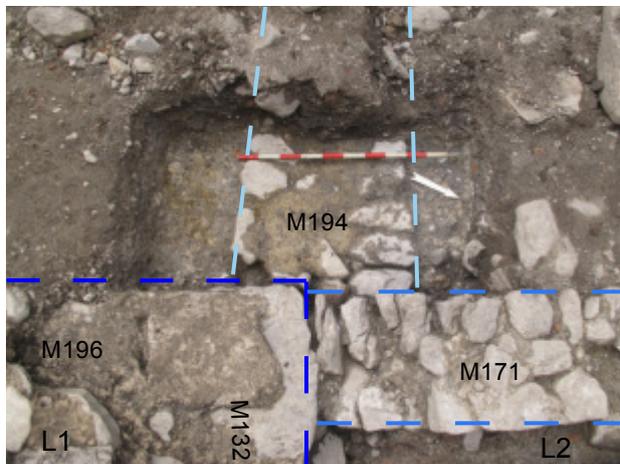
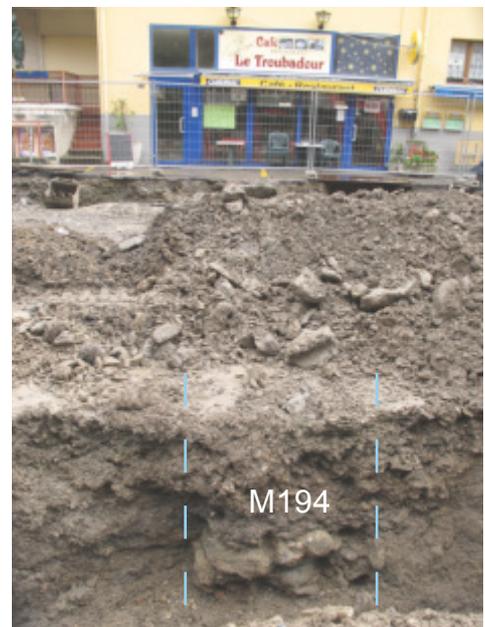
Fig. 68a et b. St-Maurice, avenue d'Agaune. Bâtiment F, lors de son dégagement (étape 15), et lors de l'examen rapide d'une tranchée.
M194: mur de fonction indéterminée qui semble associé au bâtiment F car il s'appuie perpendiculairement à la façade ouest **M196** et **M171** de celui-ci; il a pu être restitué sur une longueur de 6 mètres. Phase 4.
 Vue depuis l'est.

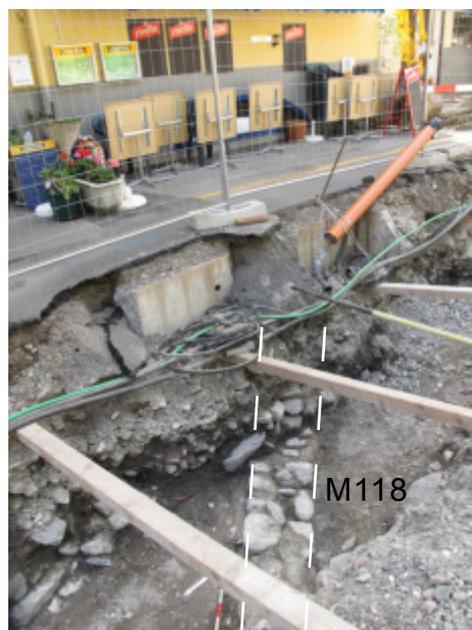
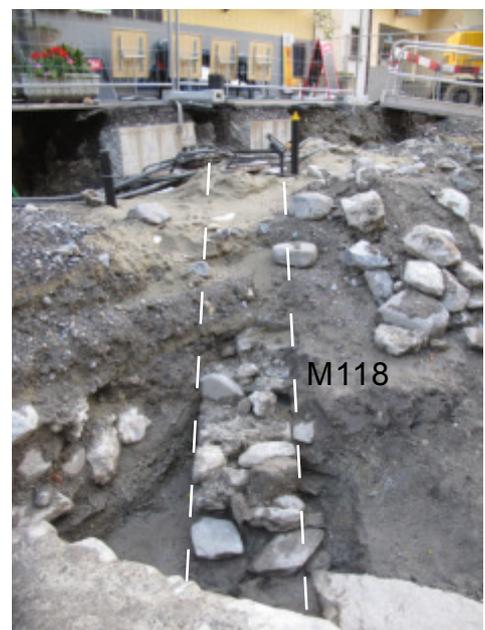
Fig. 69a et b. St-Maurice, avenue d'Agaune. Bâtiment F, intervention d'urgence (étape 9), et dégagement en plan (étape 15). Phase 5.
M118: hypothétique mur de clôture construit à travers la démolition épandue du bâtiment F, alors que les ruines de celui-ci étaient encore visibles.
 Vues depuis le nord-ouest.

Malgré leur démolition, les murs du bâtiment F devaient être encore visibles quelques temps. En effet, un mur (M118) de 0,55 m d'épaisseur a été construit au sud en diagonale par rapport à l'orientation du bâtiment F à travers le niveau de démolition (UT120) (**Relevé 16 et fig. 69 et 70**). Son extrémité nord-ouest est appuyée contre l'angle sud-ouest du bâtiment. Cette disposition indique que les ruines étaient encore visibles et qu'elles ont été réutilisées en même temps que ce mur. Aucun niveau de circulation associé n'a été retrouvé, vraisemblablement disparu en 1960. Étant donné la présence de vestiges implantés à la surface de la démolition dans le secteur de l'*aula* (trous de poteau et fosses) et de la maison Duc (l'enclos d'un jardin, daté de surcroît de l'époque romane⁹⁷), le mur fondé dans les déblais du bâtiment F pourrait leur être contemporain et avoir fonctionné comme mur de clôture d'une propriété, d'un jardin, d'un pré ou d'une pâture.

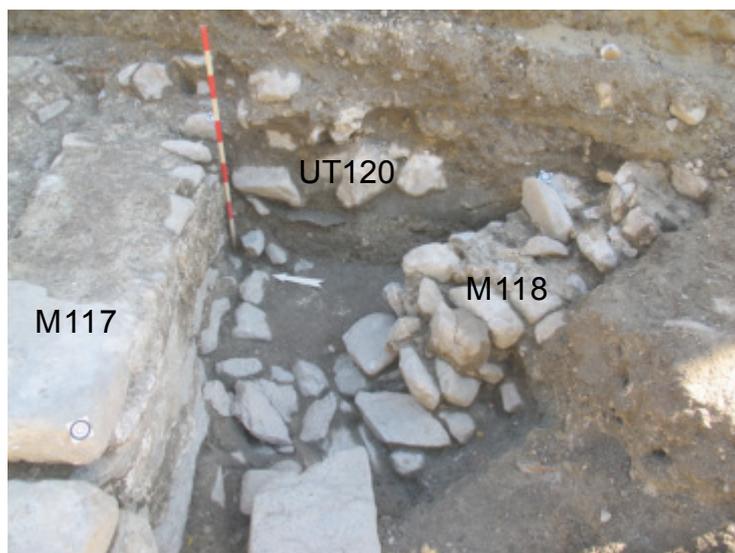
Fig. 70. St-Maurice, avenue d'Agaune. Bâtiment F, lors de son dégagement (étape 15). Phase 5.

M118: le mur de clôture a été construit dans le remblai à base démolition (UT120) du bâtiment F.
M117: façade sud du bâtiment F.
 Vue depuis l'ouest.

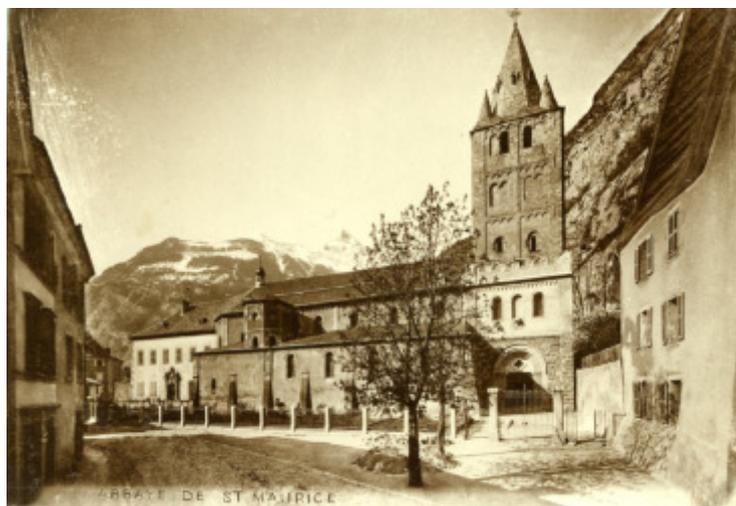
Fig. 71. St-Maurice, avenue d'Agaune. Parvis de la basilique au début du 20^e siècle. Le tracé primitif de l'enceinte de l'abbaye est visible au sol dans la ligne de pavés le long de la route. La clôture récente (fin 17^e - début 18^e siècle) reste matérialisée par la barrière métallique et piliers de pierre.

A l'extrémité de l'ensemble sud, la maison abbatiale 1 a été construite sur la place autrefois occupée par l'exèdre de l'*aula*. En même temps que cette maison, le mur d'enceinte de l'abbaye a été construit, marquant clairement dans le paysage la limite orientale de cette dernière. Il s'étire de l'angle sud-est des communs (près de l'aumônerie actuelle) à l'angle sud-est du parvis roman (voir infra **fig. 91**). Ce tracé a perduré jusqu'à nos jours¹⁰² (**fig. 71**).

Entre 1653 et 1775¹⁰⁸, cette clôture est modifiée; le tronçon nord est rasé depuis le coude ; ce tracé a subsisté jusqu'au 20^e siècle. Il consistait jusqu'à il y a peu en une ligne de pavés marquant la limite de la parcelle appartenant à l'abbaye (**fig. 71**) ; aujourd'hui, cette limite est formée par le bord de la route. A sa place, un autre tronçon nord est reconstruit parallèlement à la basilique, dans le prolongement de la section servant de façade à la maison abbatiale 1. Son extrémité nord rejoint le mur du parvis roman. La partie ouest de ce dernier est alors démolie tandis que sa partie orientale, avec le portail, est conservée. Cette situation est perceptible sur la lithographie de T. Baeck de 1730. Elle est très bien représentée sur le plan de 1775 et sur l'aquarelle de Truffet de 1830 (voir infra **fig. 86 et**

103). Au 20^e siècle, ce mur est remplacé par une grille maintenue entre de petits piliers scellés sur une fondation de béton (**fig. 71**).

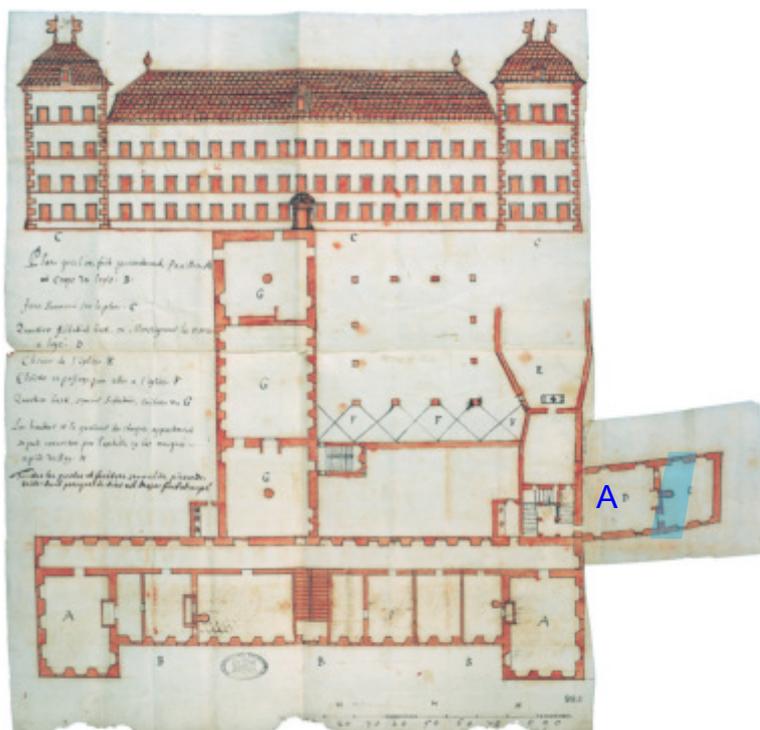
Fig. 72. St-Maurice, avenue d'Agaune. Plan orienté vers le nord provenant des Archives du Vatican et représentant le projet de construction de la première aile sud. Daté entre 1653 (Mériam) et l'incendie de 1693. (Archivio Nunziatura Lucerna 38, F.983a). Ce projet a été réalisé. La maison abbatiale 2 (**A**) est construite en-dehors du quartier conventuel tout en lui restant relié par ce qui semble être une cage d'escalier. La zone **bleue** est la partie mise au jour en 2013.

La maison abbatiale 1 est ainsi nommée parce qu'elle précède un édifice (la maison abbatiale 2) présent sur le plan du 17^e siècle provenant des archives du Vatican. Le secteur dans lequel elle se trouve est désigné comme « quartier Abbatial basti ou Monseigneur le nonce a logé » (**fig. 72**)¹⁰³.

La maison abbatiale 2¹⁰⁹ est construite dans le secteur adjacent à la façade sud de la maison 1 après l'apport d'un remblai de terrassement (UT335). Cette bâtisse figure sur le plan du 17^e siècle des archives du Vatican (**fig. 72**). Les vestiges mis au jour correspondent à cette représentation du point de vue de leur forme et de leur emplacement par rapport au chœur de la basilique. Le bâtiment adossé à l'enceinte et visible sur la gravure de Mérian publiée quelques années auparavant pourrait également correspondre à cette maison (**fig. 78**).

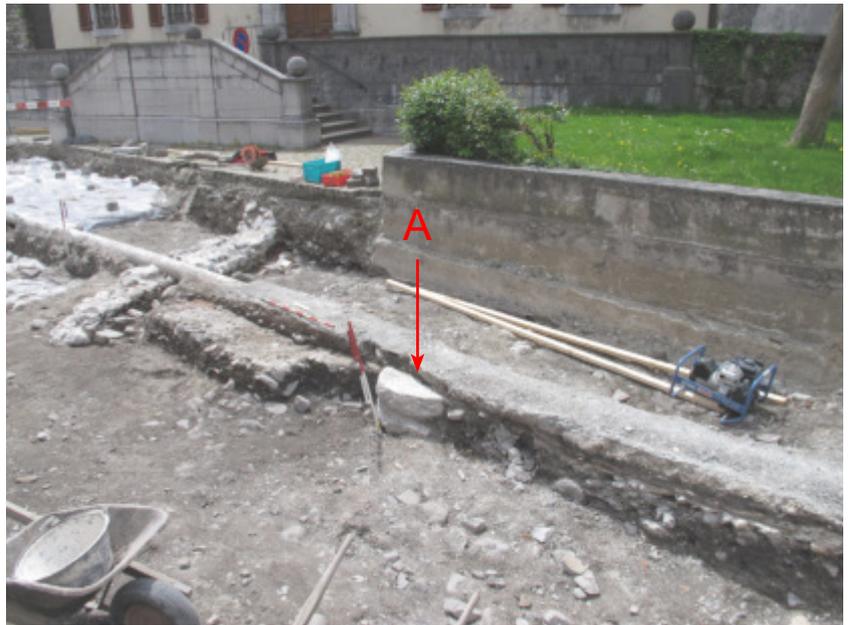
Fig. 73. St-Maurice, avenue d'Agaune.
Maison abbatiale 1, phase 5.
A: base de pilier central du local.
Vue depuis le nord-est.

La façade nord (M474) est conservée en fondation sur une hauteur de 0,35 m et a été observée sur une longueur de 1,20 m ; son épaisseur avoisine 0,80 m (**fig. 32**). La paroi orientale (M653) a été observée en fondation sur une longueur de 1 mètre et une hauteur de 0,30 m (1 lit de pierres) (**fig. 34**). Son épaisseur est de 0,85 m. Toutes deux devaient être chaînées à angle droit, mais ce chaînage a disparu ; la relation entre les deux maçonneries est assurée par la similarité de leurs liants. La paroi sud a disparu. La symétrie indique qu'elle devait se situer approximativement au même endroit que le mur nord (M76) de la maison abbatiale 2. La paroi ouest a été restituée sur la base de la symétrie axée sur le pilier central (**fig. 73**).

Des niveaux d'utilisation en terre se sont formés à la surface du sol (sols Ss315). D'une épaisseur de 0,01 à 0,12 m, ils sont composés de plusieurs litages de limon rubéfié ou charbonneux (**fig. 73**).

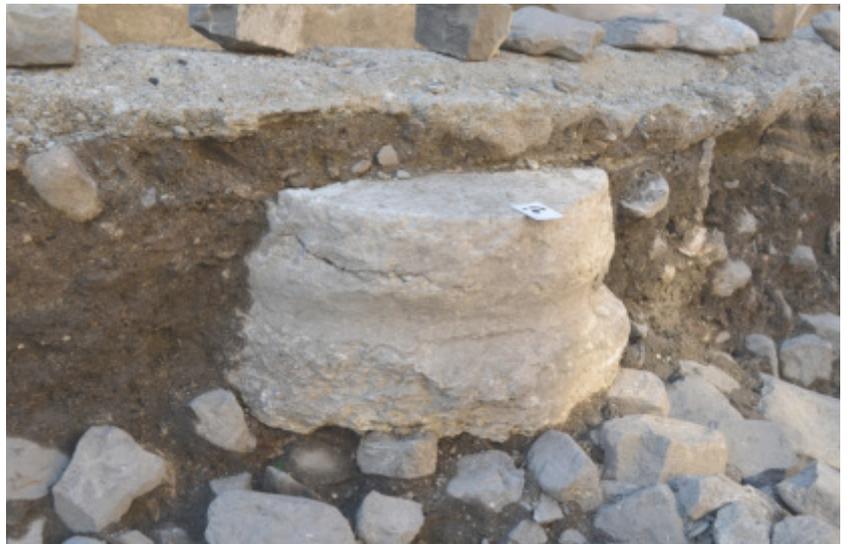
Fig. 74. St-Maurice, avenue d'Agaune.
Maison abbatiale 1. Phase 5.
Détail du profil sculpté du bloc
architectonique en remploi servant
de base de pilier dans le local du rez-de-
chaussée.
Vue depuis le sud-est.

La base du pilier (UT359) consiste en un bloc architectural en marbre sculpté, utilisé en remploi. Il se présente sous la forme d'un cylindre presque circulaire de 0,85 m de diamètre et 0,50 m de hauteur. Sa face supérieure, disposée de sorte à être horizontale, est taillée à plat. Son profil est en partie abîmé ou retaillé grossièrement sur tout le pourtour, et comprend encore le fond d'une gorge sculptée qui s'enroule légèrement en vis autour du tambour. La forme d'origine du bloc est difficile à restituer (**fig. 74**). Sa présence dans ce local de taille assez réduite traduit probablement un étage.

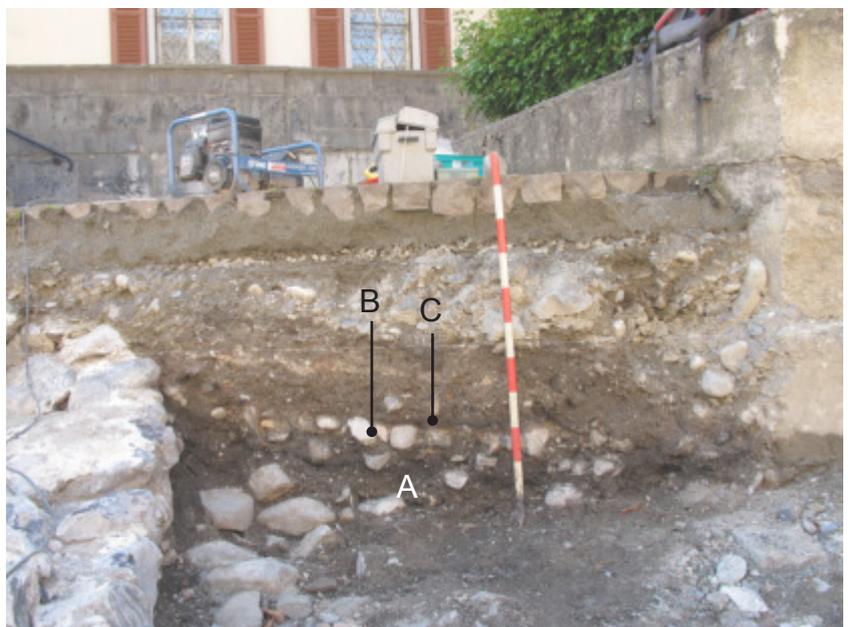
Fig. 76. St-Maurice, avenue d'Agaune. Maison abbatiale 1. Phase 5.
A: sol en mortier du local.
 Vue depuis l'est. →

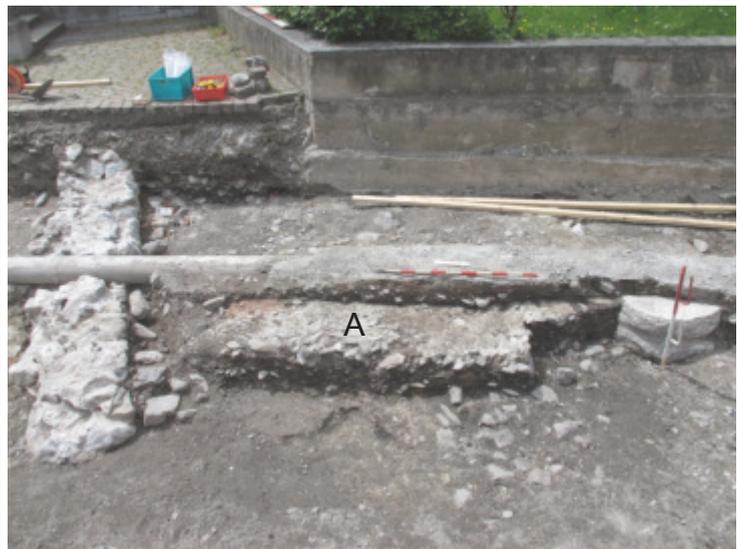
←
Fig. 77. St-Maurice, avenue d'Agaune.
M77 = M254: enceinte orientale primitive de l'abbaye, datée de la fin du 12^e - 13^e siècle.
 Vue depuis le sud.

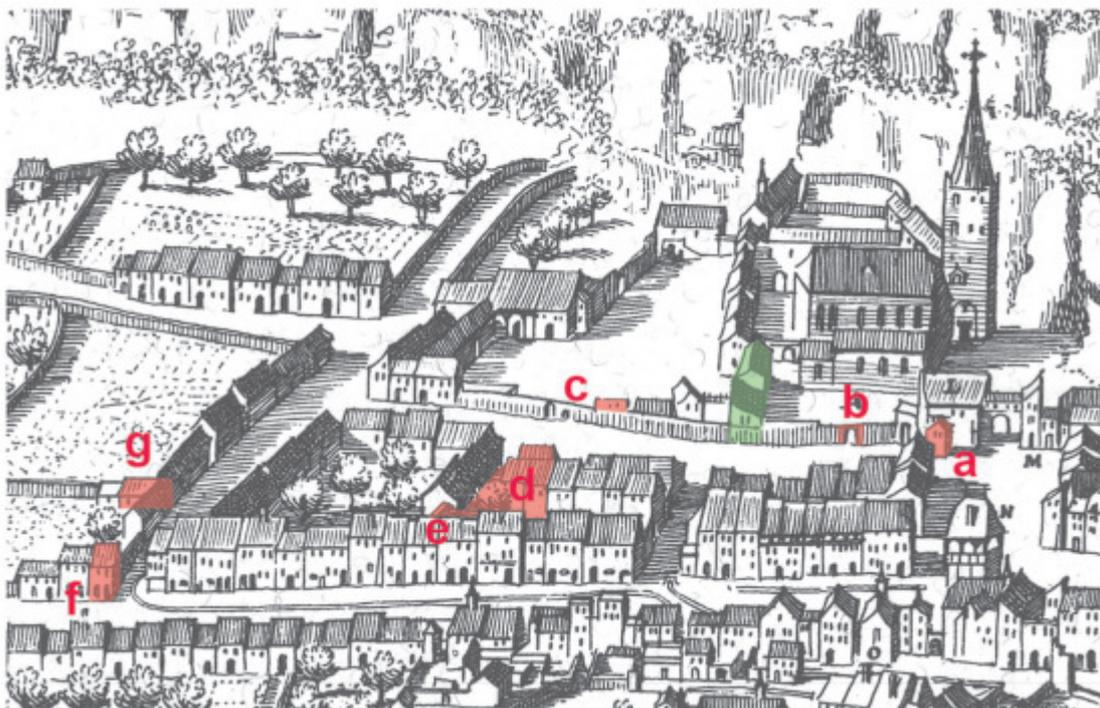
Fig. 78. St-Maurice, avenue d'Agaune. Extrait de la gravure attribuée à Hans Ludolff, publiée par Matthäus Merian, *Topographia Helvetiae, Rhaetiae, et Valesiae*, Frankfurt am Main 1653-4.

En vert: la maison abbatiale 2 (phase 5).

En rouge: les vestiges isolés attribués à la phase 6.

a: petit édicule dont les restes pourraient être les murs M310. **b:** petit portail qui pourrait être associé à l'édicule M309. **c:** bâtiment dont le sol Ss768 a été retrouvé. **d:** secteur où sera bâti le château de Quartéry-Stockalper. **e:** éventuels bâtiments dont les fondations ont été retrouvés lors des étapes d'intervention 10, 16 et 26: ils couvraient une ruelle rejoignant la Grand-Rue. **f** et **g:** maisons construites en partie sur la rue actuelle, la réduisant (M758 et M168-169).

Les restes de deux murs perpendiculaires ont été identifiés directement au sud des précédents vestiges, à 1,50 m sous le niveau de la chaussée (étape 16) (**fig. 114 et 115**). Le plus ancien des deux (M215), orienté nord-sud, a pu être observé en coupe seulement, sur 1 m de hauteur. Son extrémité nord a été arrachée, interdisant de connaître sa relation avec le mur M160 précédemment décrit. Son extension du côté sud, dans le profil, n'est pas connue. Le mur M216, orienté est-ouest s'appuie contre le parement oriental du mur M215. Seul son parement nord, constitué de beaucoup de fragments de tuiles et enduit d'un revêtement, a pu être observé. Comme les précédents, ces murs correspondent aux bâtiments représentés aux 17^e, 18^e et début 20^e siècles (parcelle 1934 du cadastre 1925) (**fig. 78, e**).

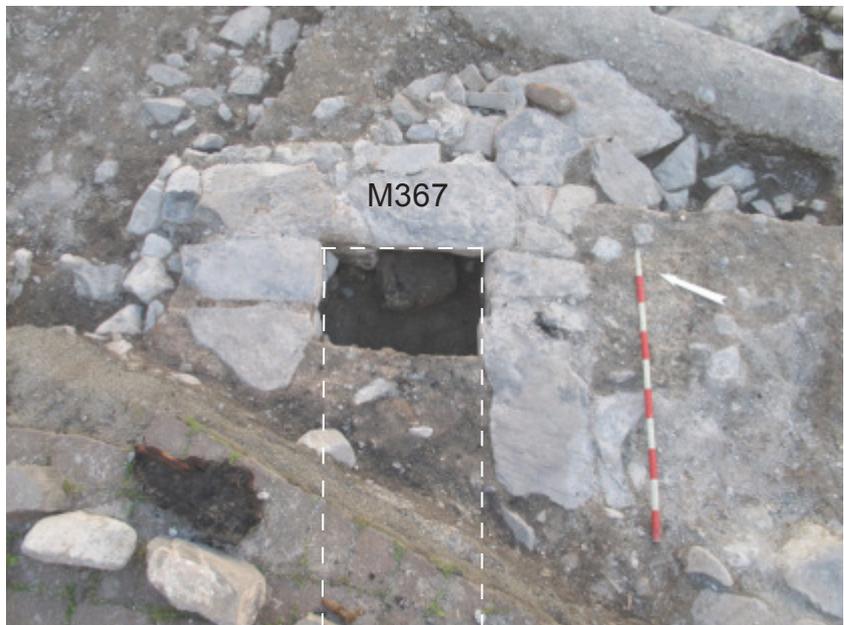
Fig. 84. St-Maurice, avenue d'Agaune.

Maison abbatiale 2. Phase 5.

Cendrier sous le poêle de la salle. Le remplissage est uniquement constitué de cendres et de charbon de bois.

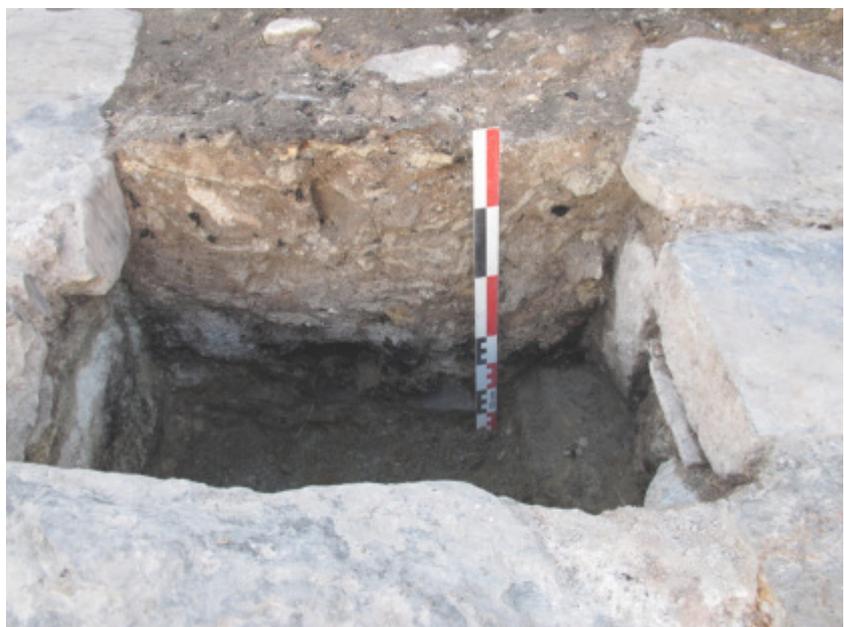
Fig. 85. St-Maurice, avenue d'Agaune.

Maison abbatiale 2. Phase 5.

M322: cendrier sous le poêle de la salle.

M367: réfection des murets du cendrier. Vue depuis l'est.
