ST-MAURICE

AVENUE D'AGAUNE, secteur sud. (AA12-13)

Bâtiments D (aula) et F.

Suivi des rénovations de l'avenue. Fouilles d'urgence.
(2012 - 2013)

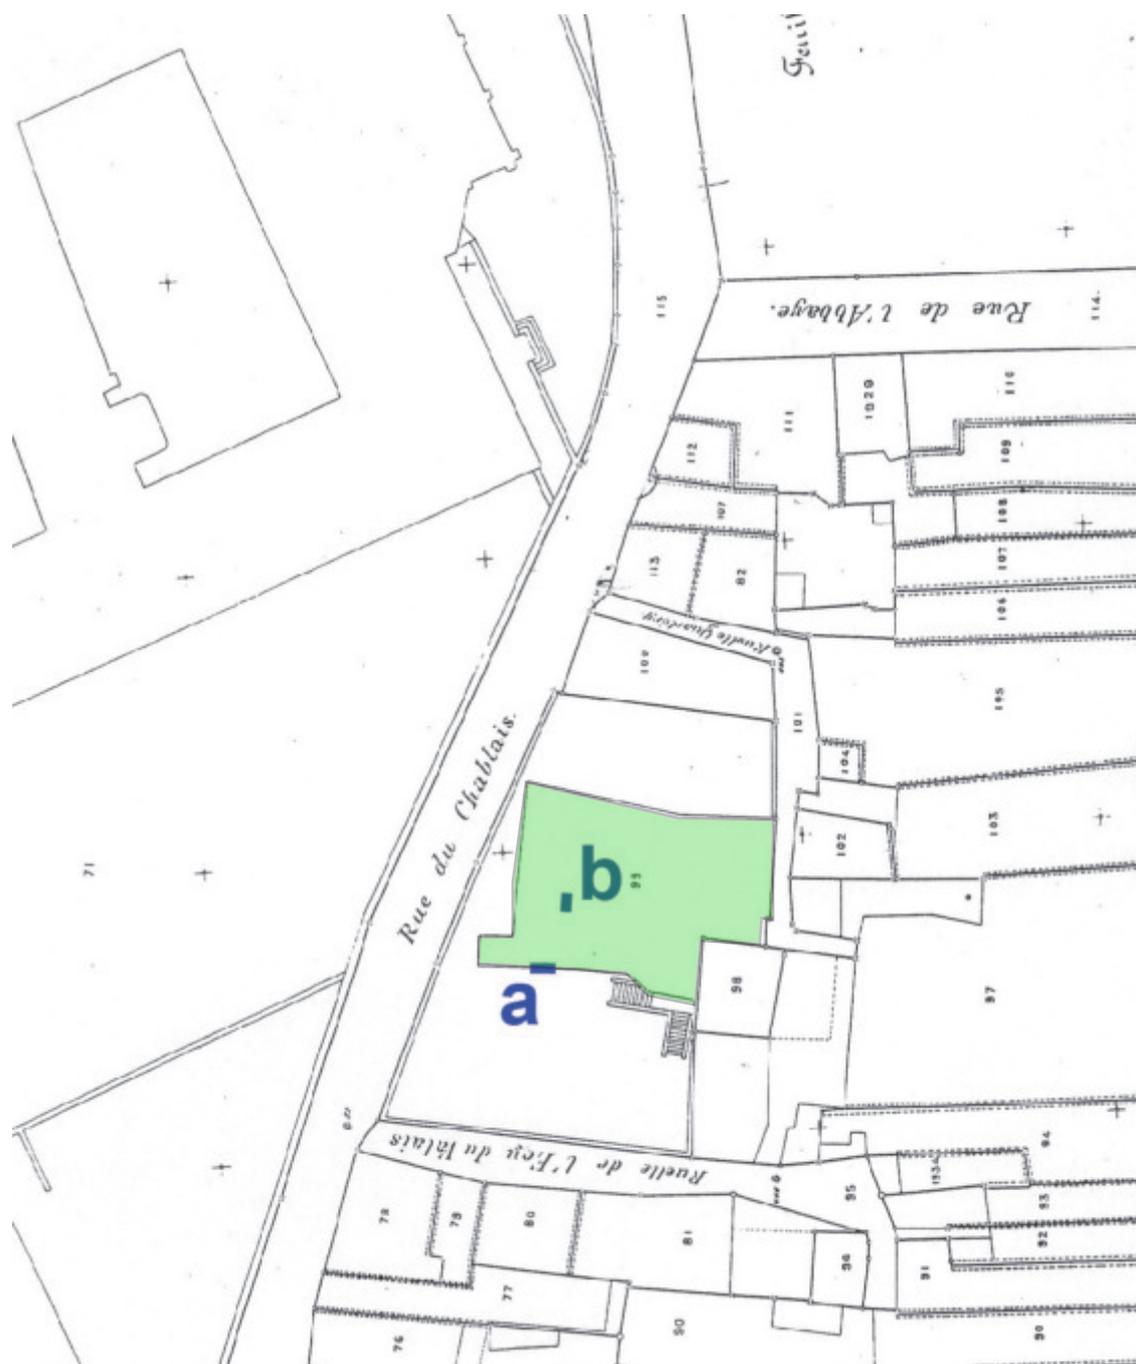
Fig. 87. St-Maurice, avenue d'Agaune.

Extrait du cadastre de St-Maurice en 1925.

a: façade sud du château (M746), retrouvée lors de l'étape 28

b: maçonnerie indéterminée et sans forme (M745) qui pourrait faire partie du château, mise au jour lors de l'étape 25.

La façade sud (M746) du manoir disparu de Quartéry-Stockalper a été mise au jour à l'ouest des murs M743 et M744 discutés plus haut (étape 28). La correspondance exacte de ce mur M746 avec le tracé du manoir relevé en 1925 rend certaine cette identification (**fig. 87, a**). Le mur est associé à un niveau de démolition (UT749) sur son côté sud, lui-même déposé sur un niveau de terre piétinée (UT747) qu'il faut interpréter comme le niveau de circulation du jardin du manoir. Du côté nord du mur, il subsiste quelques dalles de schiste (UT752) qui pourraient être les restes d'un sol intérieur du manoir, peut-être celui d'une cave ou d'un local de service au rez-de-chaussée (**fig. 132**).

A 5 m au nord des murs précédents, une maçonnerie informe (M745) a été mise au jour (**fig. 133**). Il faut peut-être la mettre en relation à nouveau avec le manoir, puisqu'elle se trouve dans l'emprise de ce dernier (**fig. 87, b**). Il pourrait s'agir des restes d'une cloison interne.

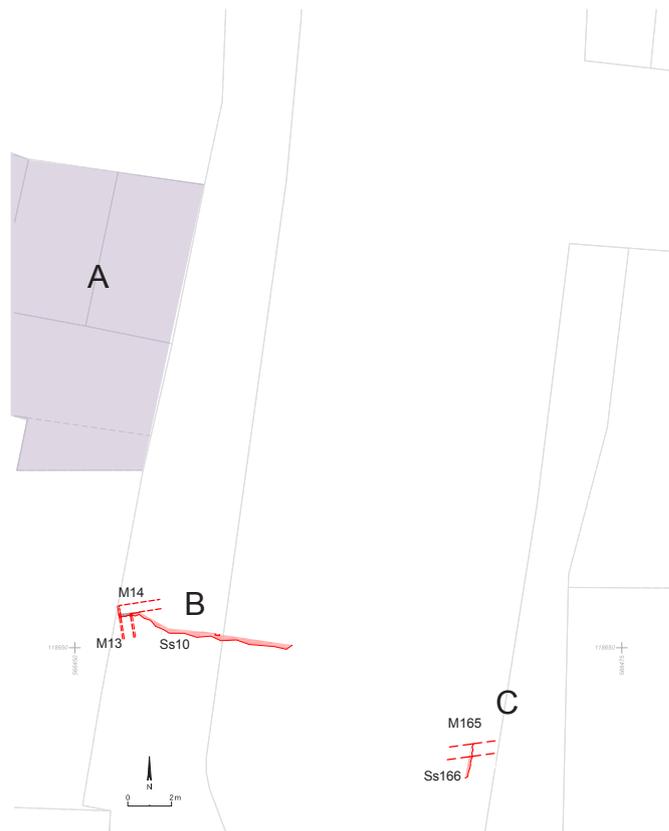
Fig. 88. St-Maurice, avenue d'Agaune.

Extrait du plan 1 (général) de l'avenue d'Agaune, montrant des vestiges anciens pouvant remonter à l'époque romaine ou au haut Moyen Age.

B: murs M13 et M14 d'un local doté d'un sol Ss10 au mortier au tuileau (numérotation du fichier Cour des Anciens).

C: mur nord M165 et sol en mortier Ss166 d'un local.

3.4.1.1. Des vestiges d'époque romaine ou du Haut Moyen Age (**fig. 88**)

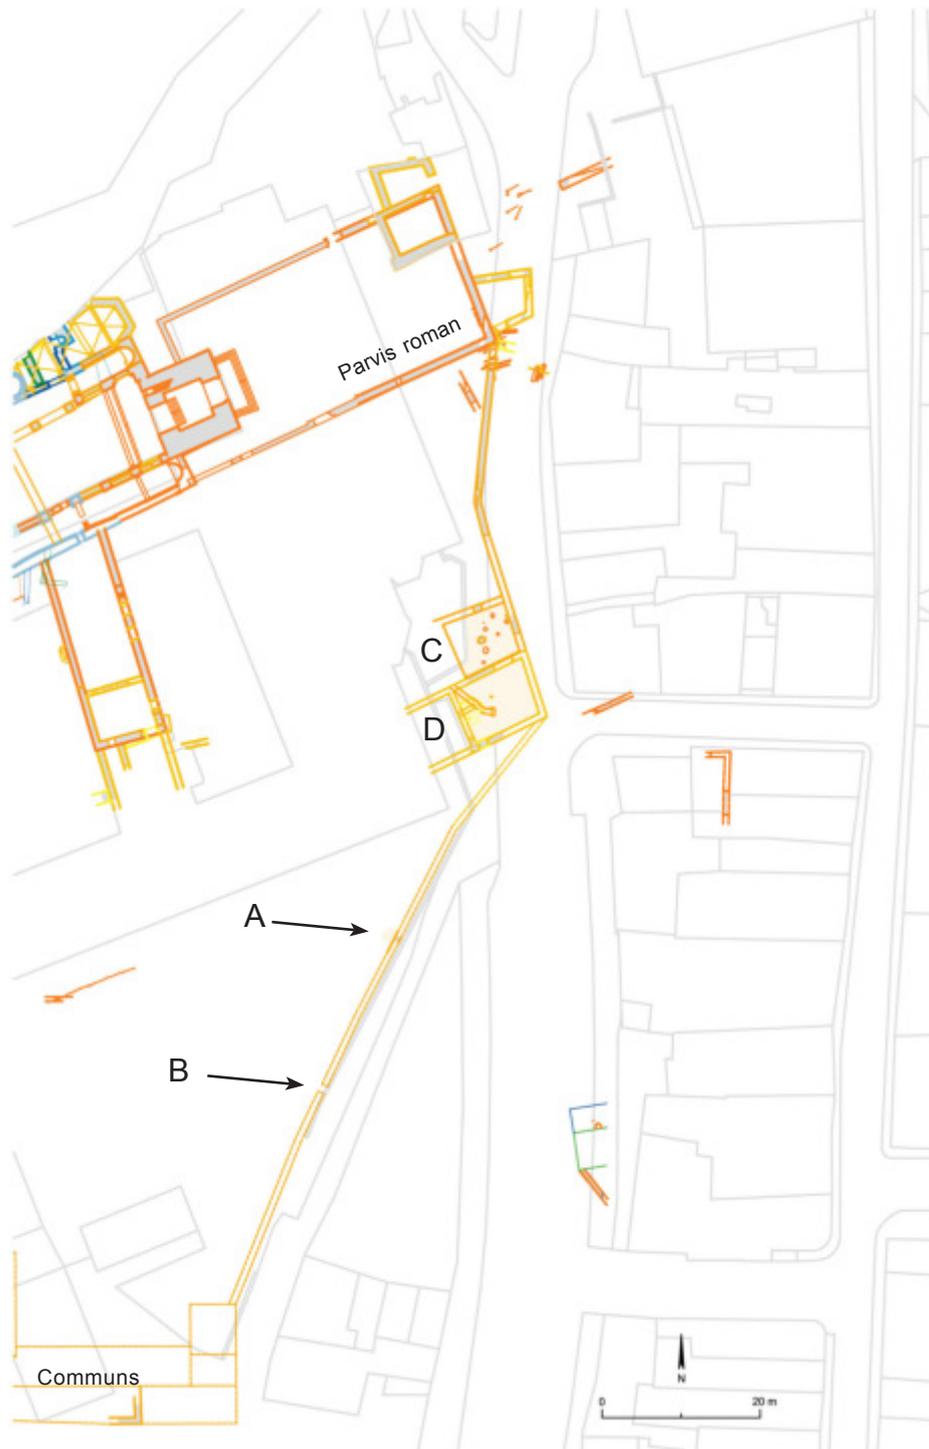
Fig. 91. St-Maurice, avenue d'Agaune.

Extrait du plan 5 (général) de l'avenue d'Agaune, montrant des vestiges compris entre l'époque romane et le 17^e siècle.

C: maison abbatiale 1.

D: maison abbatiale 2.

3.4.1.2 Le jardin de l'Octogone (**fig. 91**)

3.4.2.4 Le jardin de l'Octogone (**fig. 91 et 111**)

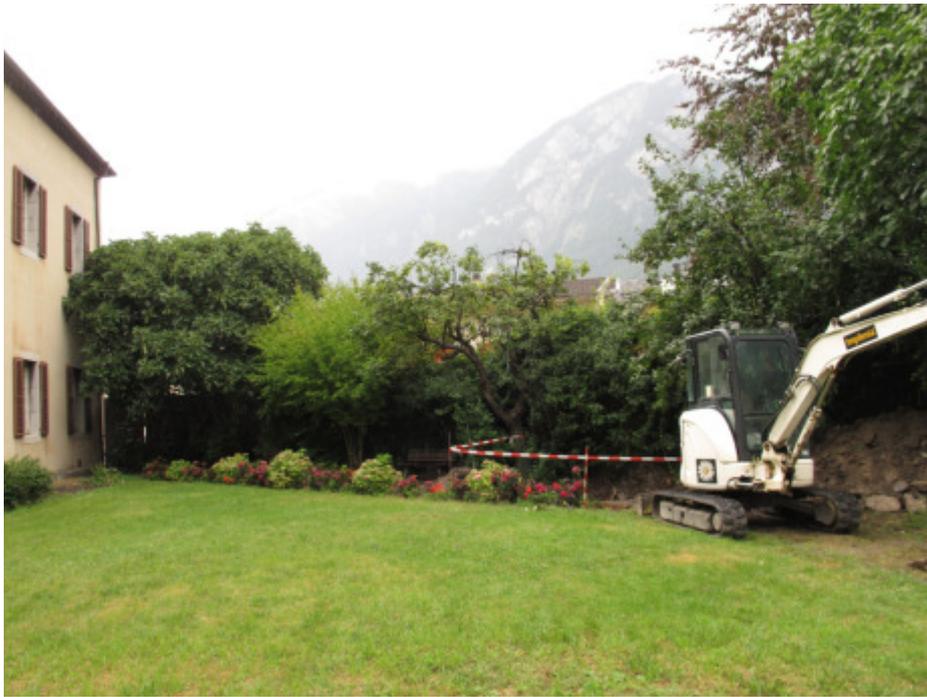
Fig. 92. St-Maurice, avenue d'Agaune.
Jardin de l'Octogone (étape 33). Situation de l'intervention.
Vue depuis l'ouest.

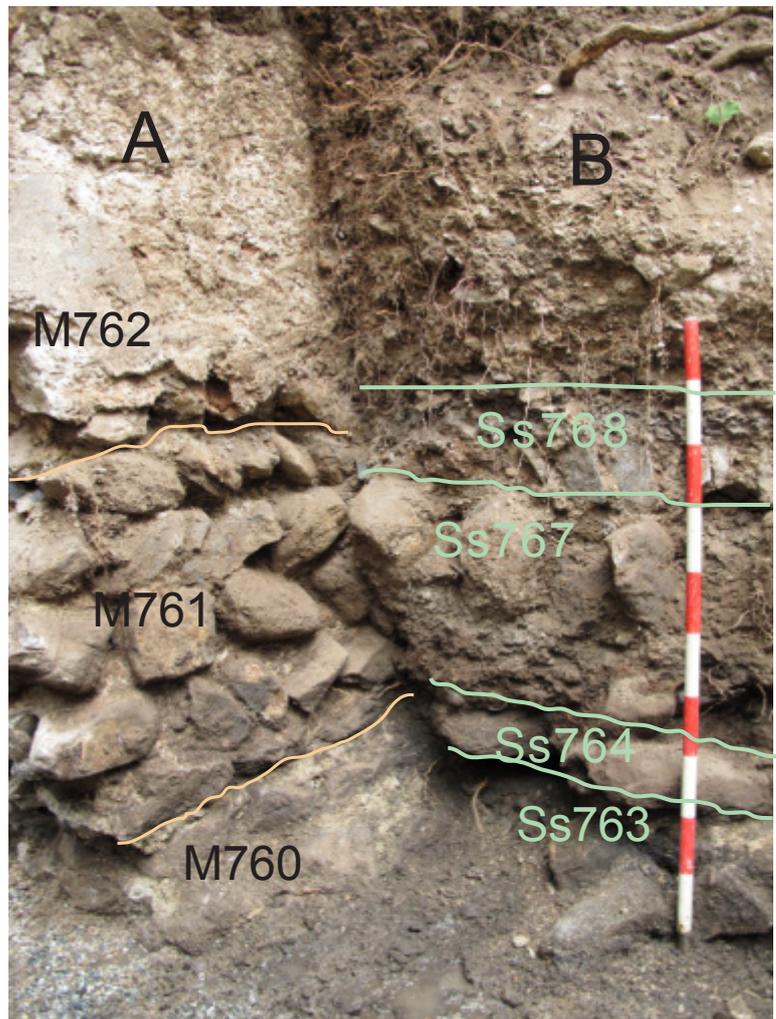
Fig. 93. St-Maurice, avenue d'Agaune.
Jardin de l'Octogone (étape 33).
A: face intérieure du mur d'enceinte, avec ses trois phases de maçonneries.
B: profil sud-ouest du sondage, où l'on distingue plusieurs sols successifs.
Vues depuis le nord-est.
Situation sur fig. 91 et 111.

Le sondage dans le jardin de l'Octogone évoqué plus haut¹²⁹ a permis d'observer que deux phases de maçonnerie plus récentes (M761 et M762) se superposaient à la partie la plus ancienne (M760) du mur de clôture (**fig. 110, 111**, et plus haut **fig. 93**). Ce dernier est donc constitué de trois maçonneries superposées au moins¹³⁰. La limite entre les deux phases récentes correspond à la limite inférieure du crépi – ou plus exactement des deux couches de crépi successives – qui recouvre le parement ouest du mur M762. Elle coïncide aussi avec un sol en graviers, ou peut-être en mortier dénaturé, posé sur un radier constitué de deux lits de pierres (Ss767 et Ss768). Ce sol se trouve 0,75 m (415,83 m) au-dessus du sol en mortier discuté plus haut (Ss763). Il correspond au niveau du seuil de la porte arquée actuelle, située dans le même mur à quelques mètres au sud. Celle-ci figure sur la

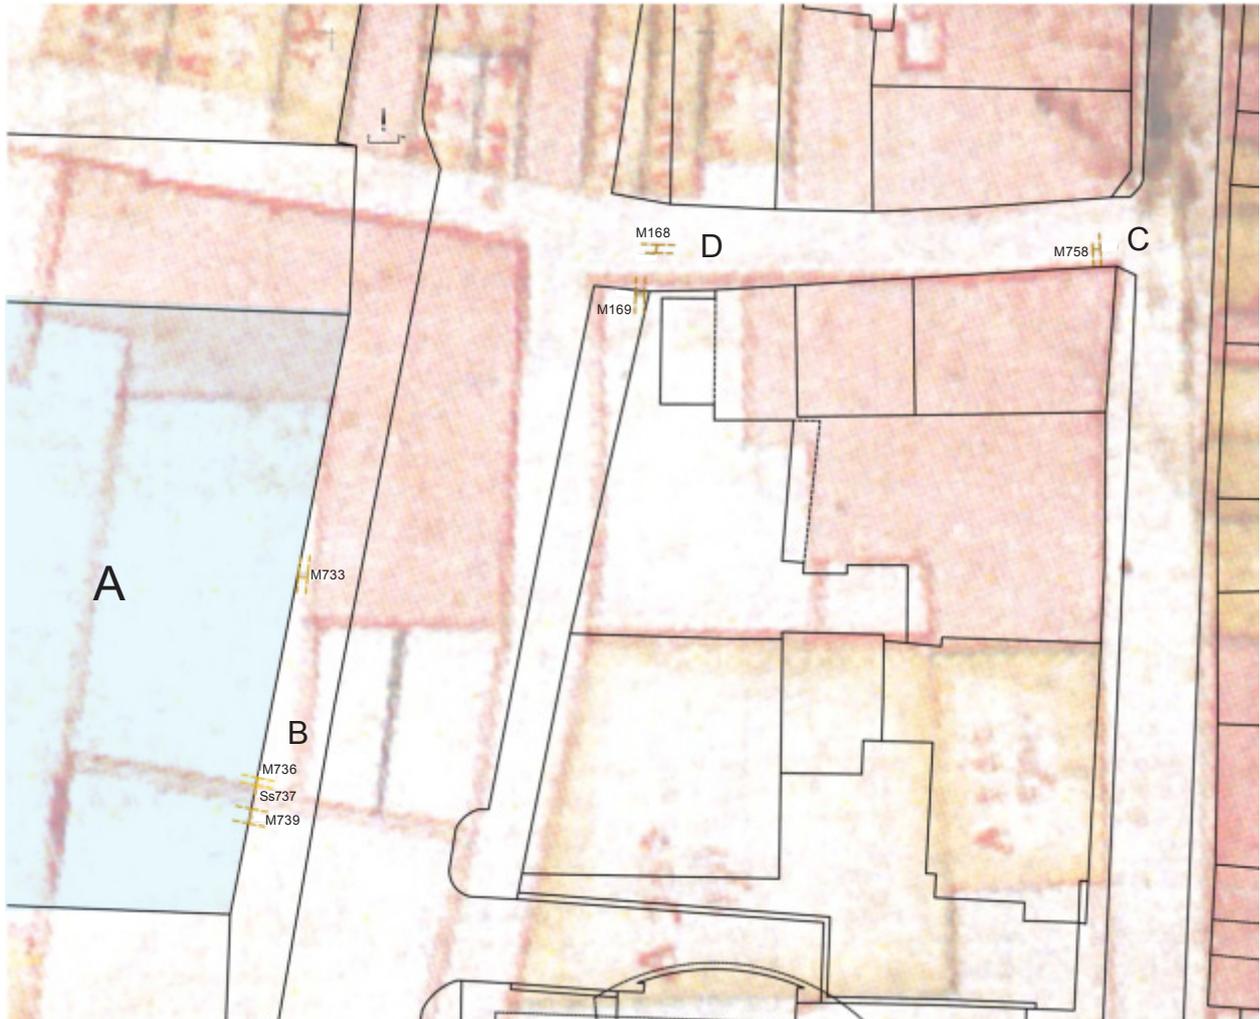
Fig. 94. St-Maurice, avenue d'Agaune.

Extrait des plans 5 et 6 (généraux) de l'avenue d'Agaune, montrant des vestiges du 2^e millénaire, superposé au cadastre de 1775 (jaune - rouge). Les lignes noires sont le cadastre actuel.

D: M168 et M169, appartenant à des bâtiments différents de ceux qui figurent sur le plan de 1775. Ils témoignent d'une époque où la rue était plus étroite.

3.4.1.3 A la hauteur du parking des professeurs du collège (fig. 94)

3.4.2.6 La rue du Carro (fig. 94)

3.4.3.2 A la hauteur du parking des professeurs du collège (fig. 94)

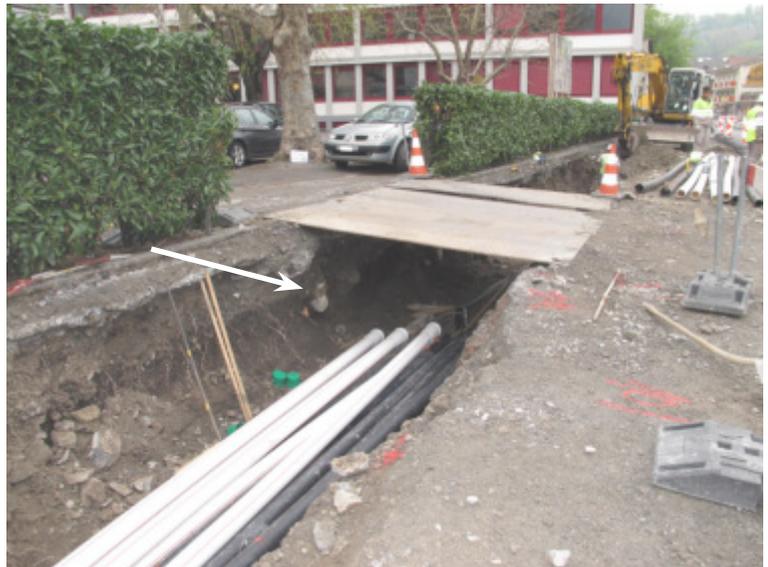
Fig. 96. St-Maurice, avenue d'Agaune.
Vestiges isolés (étape 23). Situation et détail.
M739: mur épais et peu fondé interprété
comme un mur de clôture figurant sur le plan
de 1775.
Vue depuis le sud-est.
Situation sur fig. 94

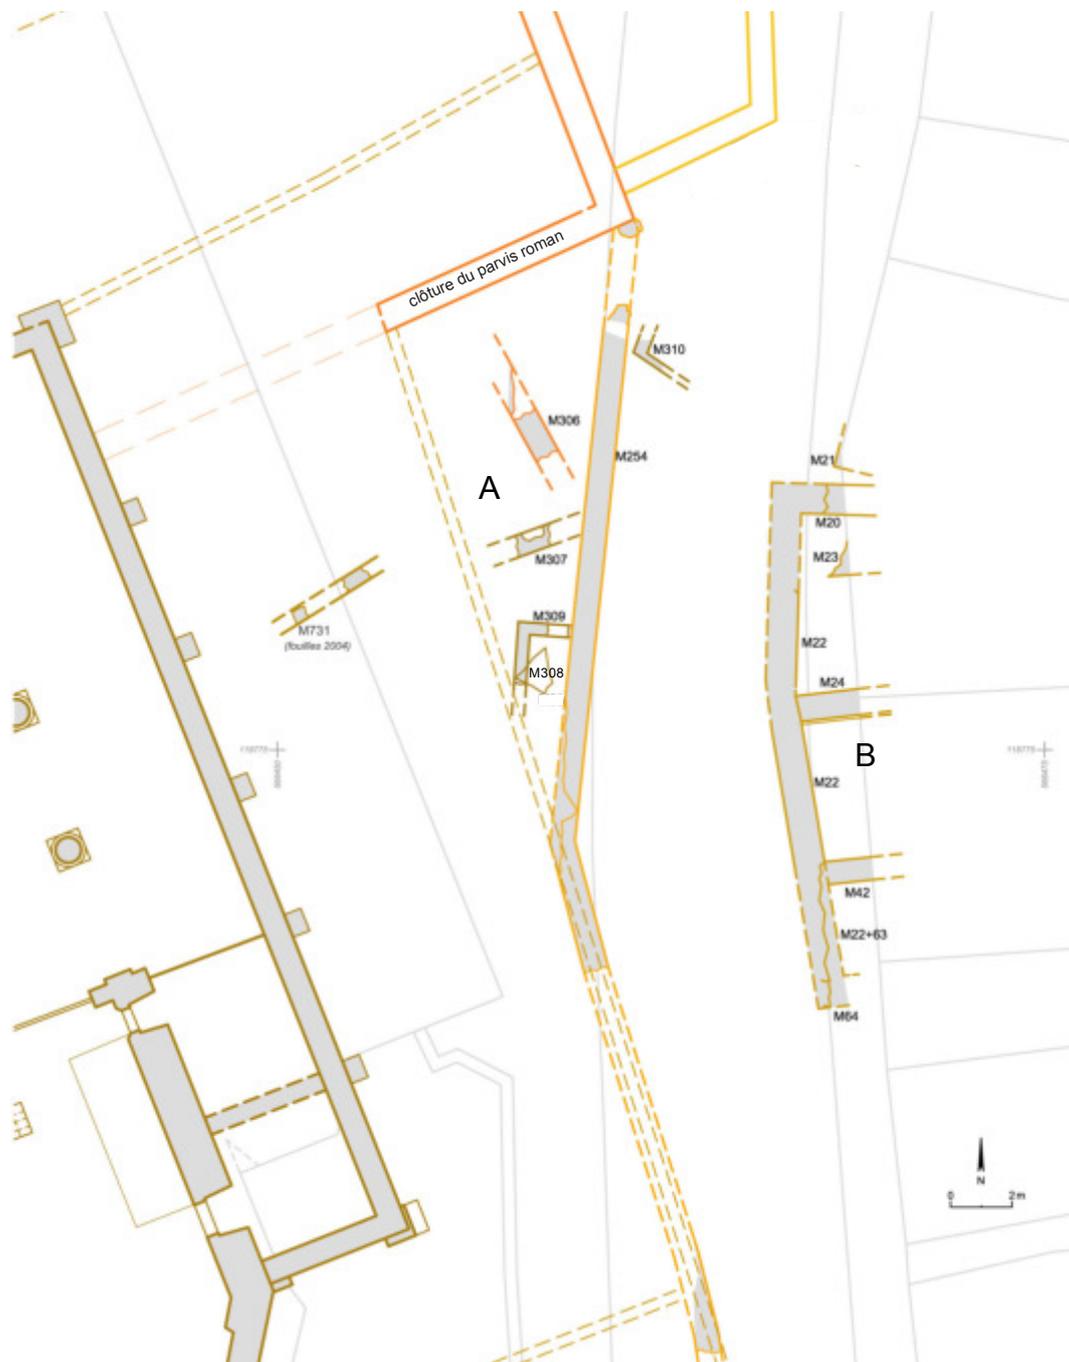
Fig. 98. St-Maurice, avenue d'Agaune.

Extrait des plans (archéologiques) 5 et 6 de l'avenue d'Agaune, montrant des vestiges du 2^e millénaire à la hauteur de la basilique.

B: vestiges d'une ligne de façades débordant dans la rue et figurant sur le plan de 1775.

3.4.2.1 Le parvis de la basilique (fig. 98)

3.4.3.1 A l'est du parvis de la basilique (fig. 98)

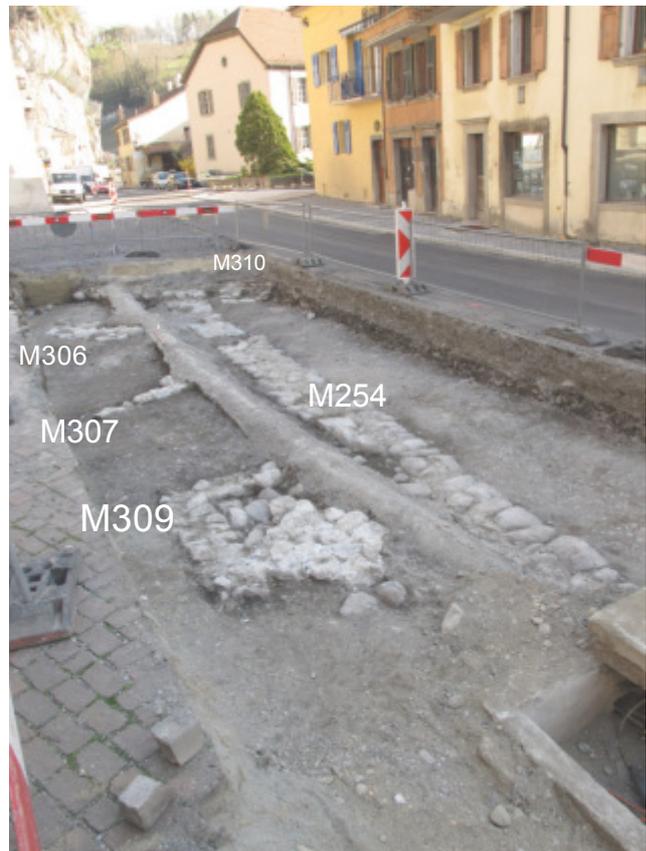
Fig. 100. St-Maurice, avenue d'Agaune.
 Vestiges isolés (étape 21).
 Angle (M310) d'un petit édicule installé à l'extérieur de l'enceinte de l'abbaye.
 Vue depuis le sud-ouest.
 Situation sur fig. 98.

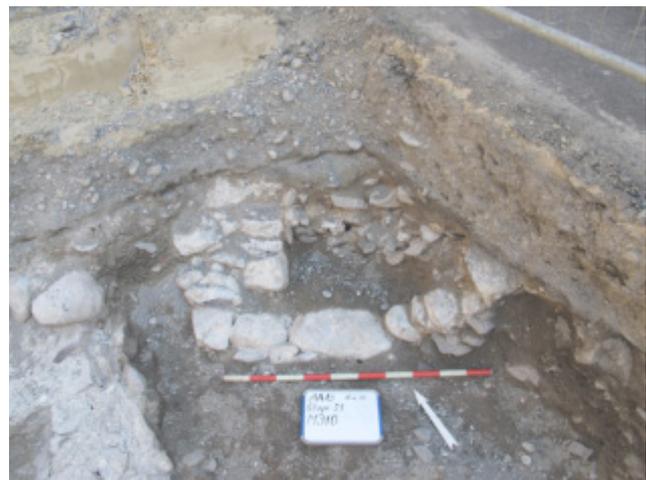
Fig. 101. St-Maurice, avenue d'Agaune.
 Vestiges isolés (étape 21).
 Le mur M306, épais mais peu profond sous la chaussée ne figure sur aucune des anciennes représentations. Il serait donc plus ancien.
 Vue depuis le sud-ouest.
 Situation sur fig. 98.

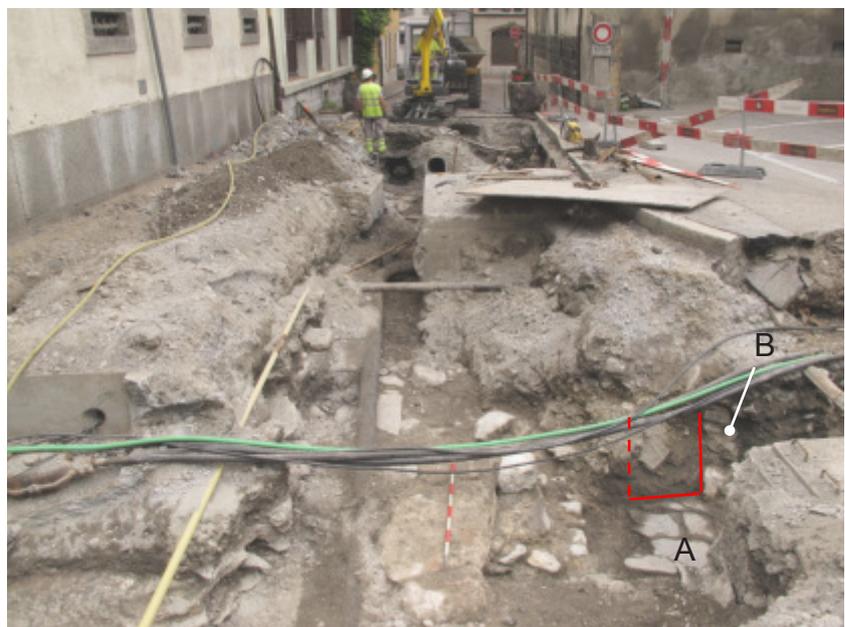
Fig. 108. St-Maurice, avenue d'Agaune.

Intervention d'urgence au carrefour de la rue des Petites Fontaines (étape 4).
A: dalle du fond d'un canal urbain UT101.
B: muret nord M70 du canal.
 Vue depuis l'est.
 Situation sur Relevé 6.

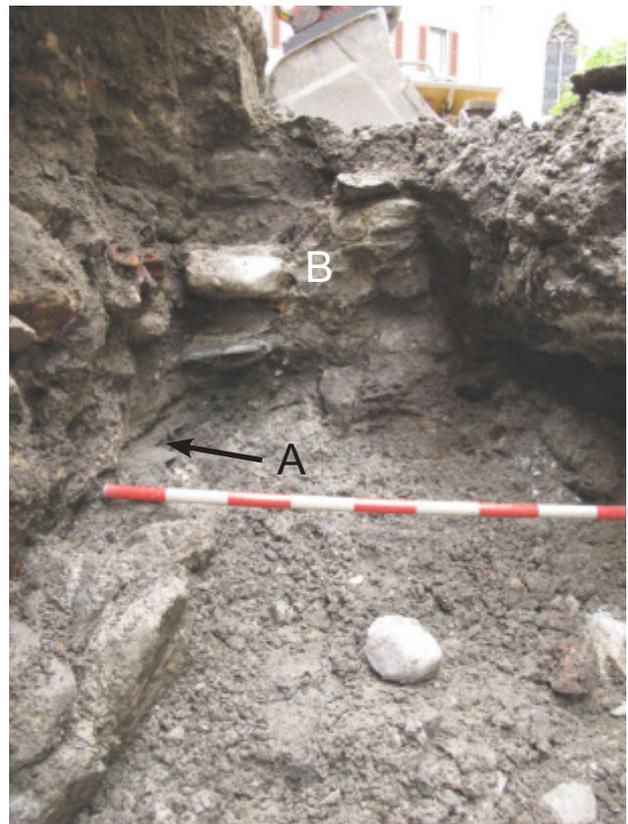
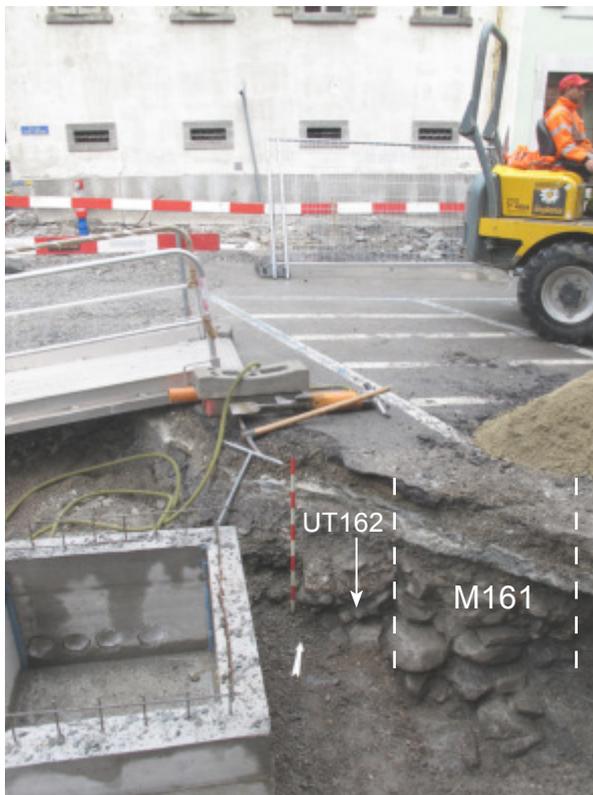
Fig. 109. St-Maurice, avenue d'Agaune.

Intervention d'urgence au carrefour de la rue des Petites Fontaines (étape 11).
 Le mur M161, associé au radier de pierres UT162, est interprété comme façade orientale de la maison figurant sur le plan de 1775.
 Vue depuis le sud.
 Situation sur Relevé 6.

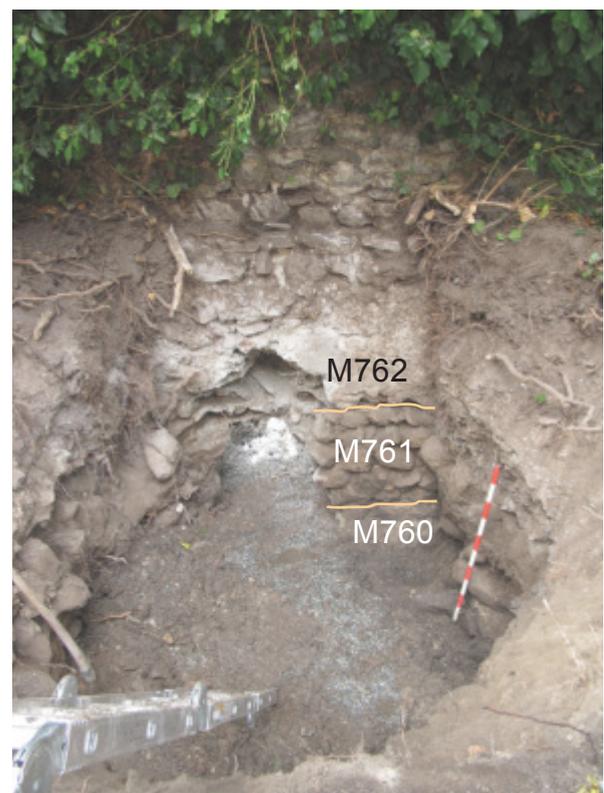
Fig. 110. St-Maurice, avenue d'Agaune.

Jardin de l'Octogone, intervention d'urgence (étape 33).
 Mur d'enceinte orientale de l'abbaye, face intérieure. Trois phases de maçonneries ont été observées. D'autres sont peut-être à déterminer dans la partie supérieure du mur.
 Vue depuis le nord-ouest.
 Situation sur fig. 91 et 111.

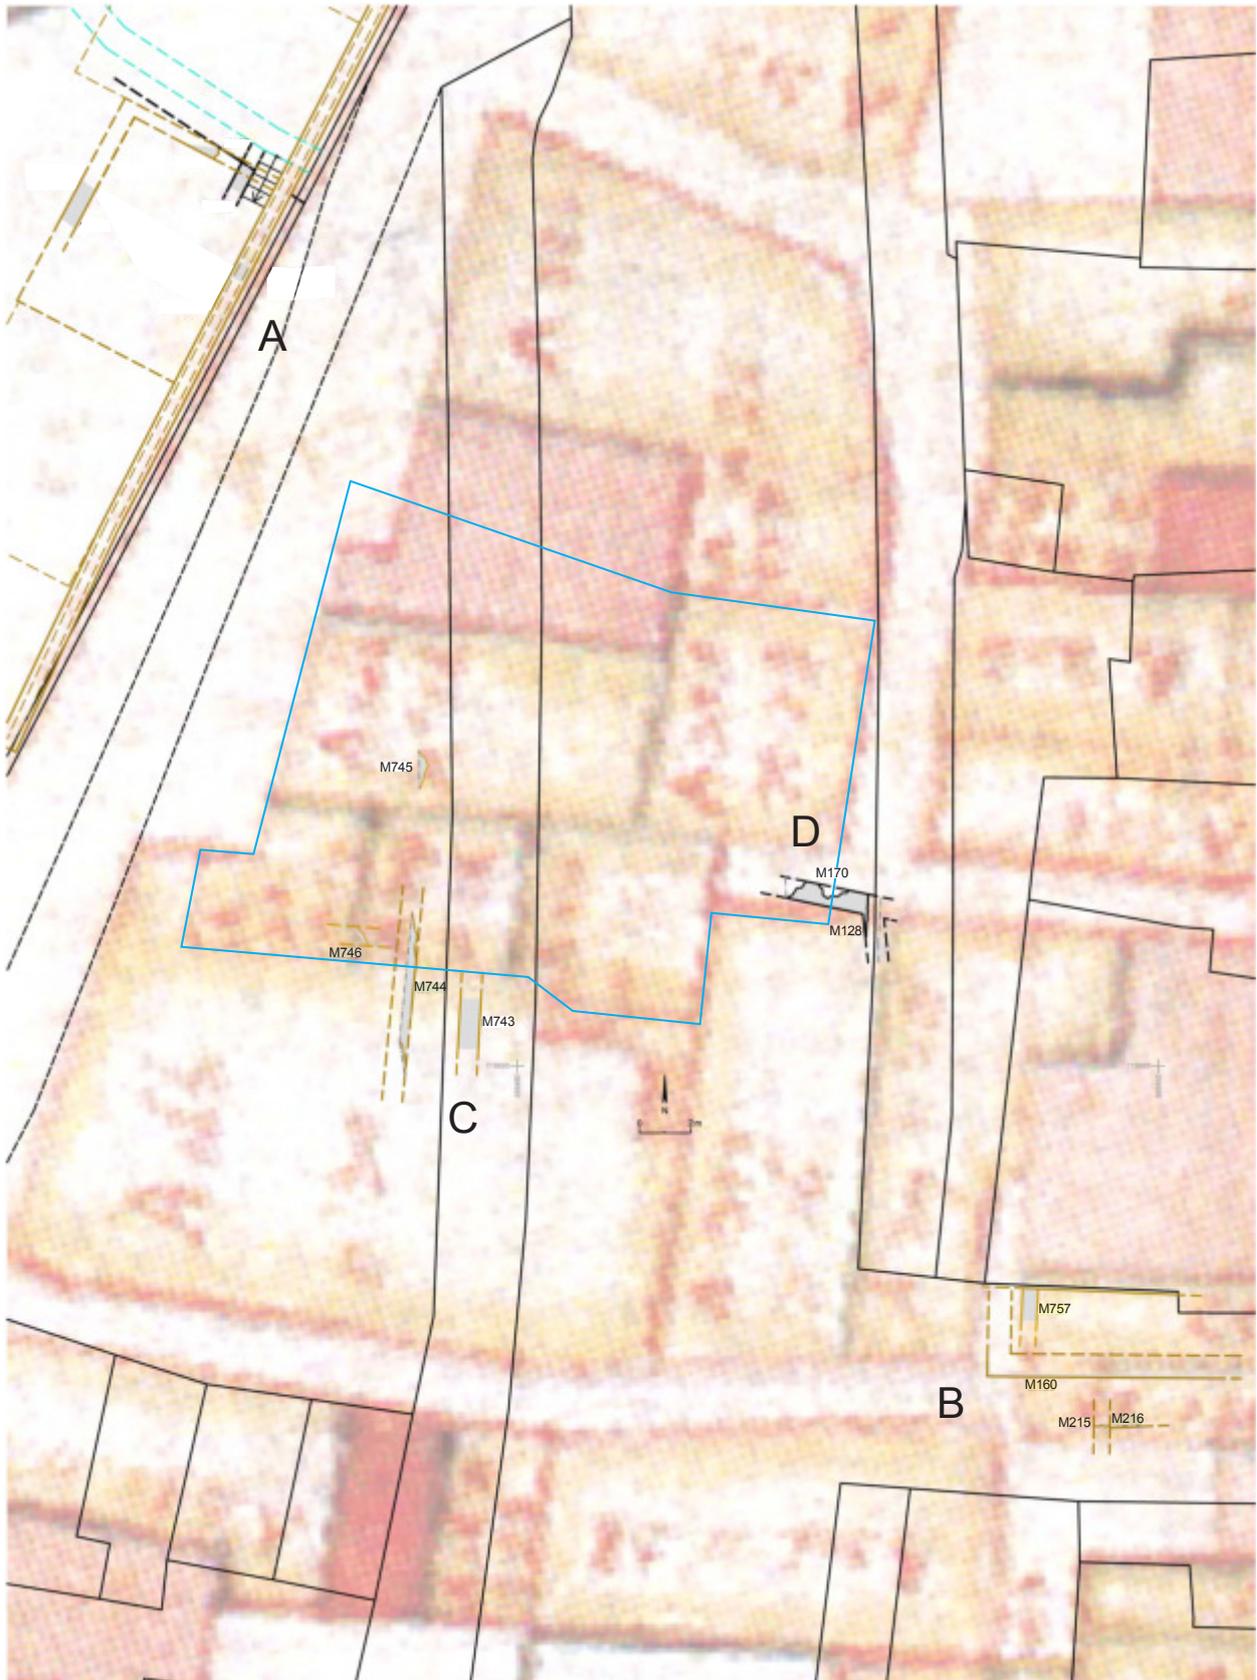
Fig. 111. St-Maurice, avenue d'Agaune.

Extrait des plans (archéologiques) 5 et 6 de l'avenue d'Agaune, montrant des vestiges du 2^e millénaire, superposé au cadastre de 1775 (jaune - rouge). Les lignes noires sont le cadastre actuel. En **bleu**: les contours du château de Quartéry-Stockalper.

3.4.2.5 La rue Charles-Louis de Bons (**fig. 111**)

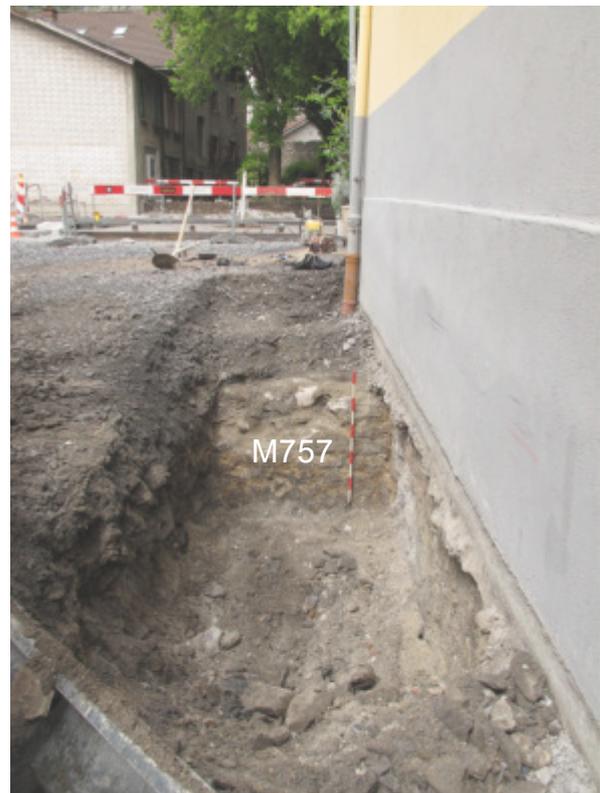
Fig. 112. St-Maurice, avenue d'Agaune.

Vestiges isolés, intervention d'urgence (étape 26).
M757: mur ouest d'une cave d'un bâtiment autrefois débordant sur la rue actuelle la rendant plus étroite.
 Vue depuis l'ouest.
 Situation sur fig. 111.

Sous la rue Charles-Louis de Bons (anc. ruelle de l'Ecu du Valais) près de l'angle sud-ouest du bâtiment abritant le restaurant « Le Troubadour », la paroi ouest (M757) d'une cave remblayée a été mise au jour (étape 26) (**fig. 112**). Elle est appuyée contre les fondations du bâtiment actuel. Cela atteste l'ancienneté de ces dernières, sur lesquelles est construit le bâtiment actuel, récent quant à lui (1960). Il faut mentionner aussi l'existence d'un mur (M160) identifié lors d'une étape précédente des travaux (étape 10), qui est parallèle aux fondations sud du bâtiment du « Troubadour » et forme un retour vers le nord à son extrémité ouest, dans l'alignement de la façade ouest du « Troubadour » (**fig. 113**). Dans ce contexte, il est possible d'interpréter le mur M757 comme une cloison ajoutée dans la partie occidentale d'une cave, à environ 0,50 m de distance de la façade ouest d'origine, pour remplacer cette paroi qui n'était peut-être plus étanche.

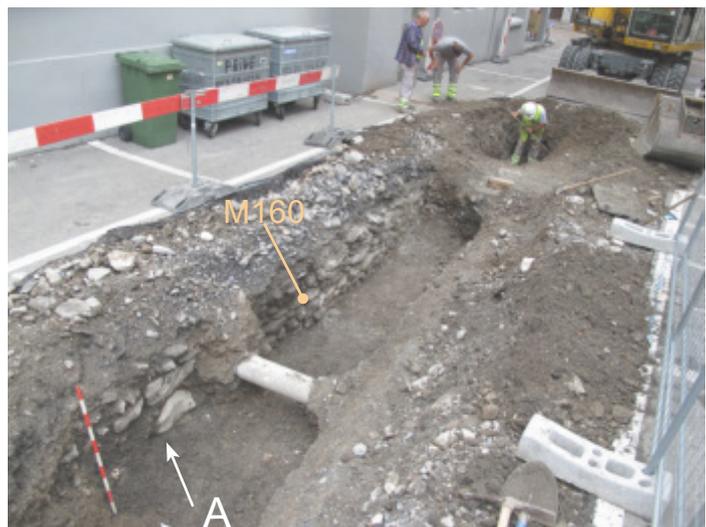
Fig. 113. St-Maurice, avenue d'Agaune.

Vestiges isolés, intervention d'urgence (étape 10).
M160: mur sud d'une cave et façade sud d'un bâtiment autrefois débordant sur la rue actuelle la rendant plus étroite.
 A: l'extrémité ouest chaînée du mur.
 Vue depuis le sud-ouest.
 Situation sur fig. 111.

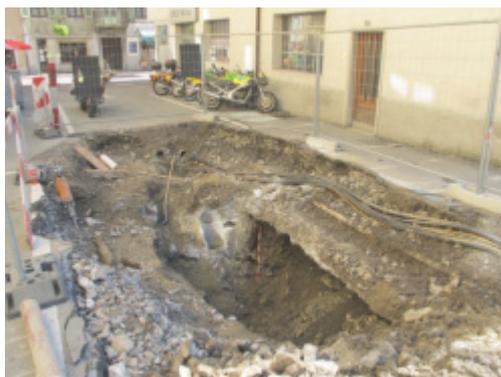
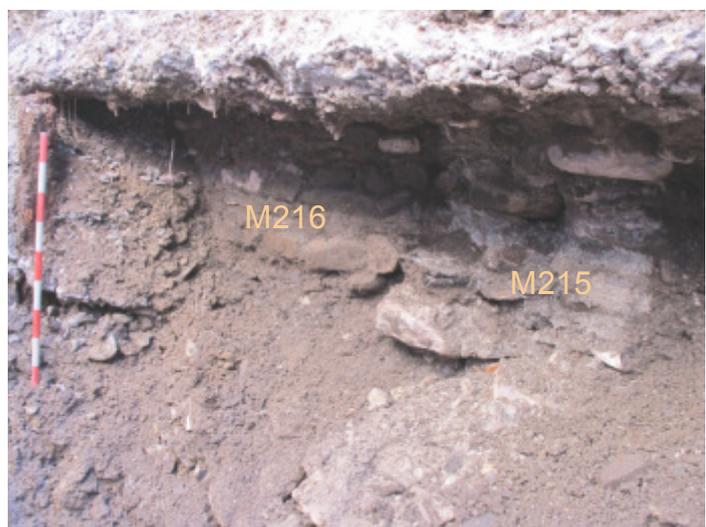
Fig. 114 et 115. St-Maurice, avenue d'Agaune.

Vestiges isolés, intervention d'urgence (étape 16).
 Situation et détail.
M215 et 216: murs d'un bâtiment autrefois débordant sur la rue actuelle la rendant plus étroite.
 Vues depuis le nord-ouest.
 Situation sur fig. 111.

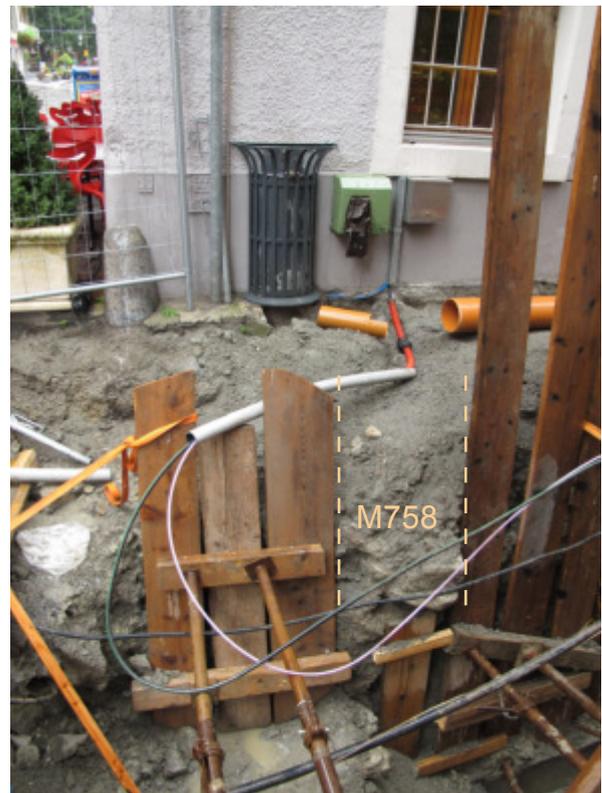
Fig. 116. St-Maurice, avenue d'Agaune.

Vestiges isolés, intervention d'urgence (étape 34).
M758: murs d'un bâtiment autrefois débordant sur la rue actuelle du Carro. Ne correspondant pas au plan de 1775, il pourrait être plus ancien.
Vues depuis le nord.
Situation sur fig. 94.

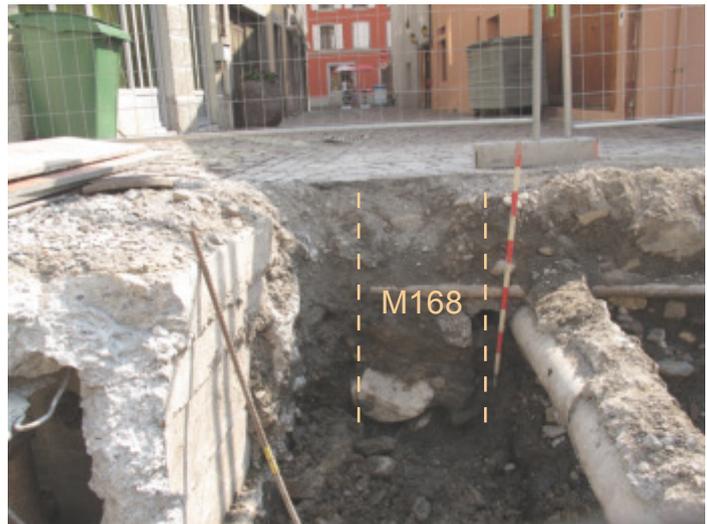
Fig. 117. St-Maurice, avenue d'Agaune.

Vestiges isolés, intervention d'urgence (étape 14).
M168: mur d'un bâtiment ne correspondant pas sur au plan de 1775, peut-être plus ancien que ce dernier.
Vues depuis l'ouest.
Situation sur fig. 94.

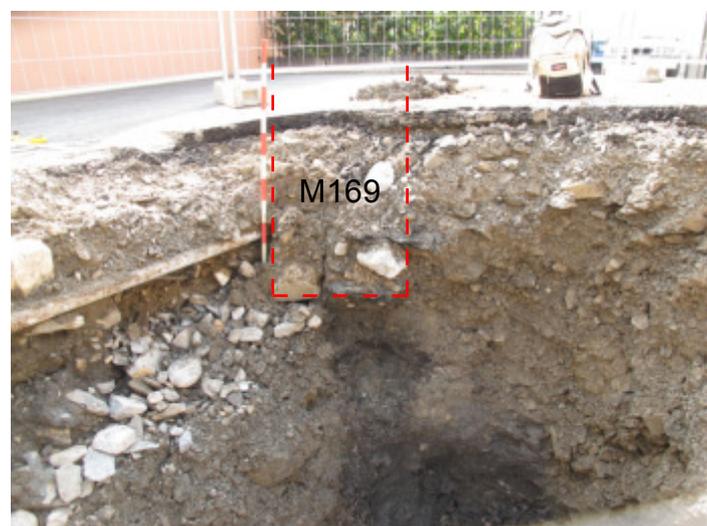
Fig. 118. St-Maurice, avenue d'Agaune.

Vestiges isolés, intervention d'urgence (étape 14).
M169: mur d'un bâtiment ne correspondant pas au plan de 1775, peut-être plus ancien que ce dernier.
Vue depuis le nord-ouest.
Situation sur fig. 94.

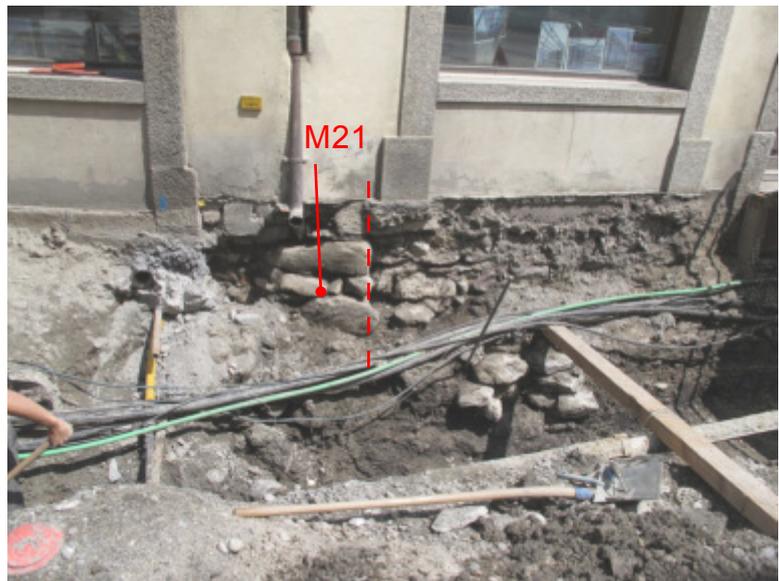
Fig. 119. St-Maurice, avenue d'Agaune.
Vestiges isolés, intervention d'urgence
(étape 2).

M21: chaînage d'angle d'un bâtiment
figurant sur le plan de 1775.
Vue depuis l'ouest.
Situation sur fig. 86 et 98.

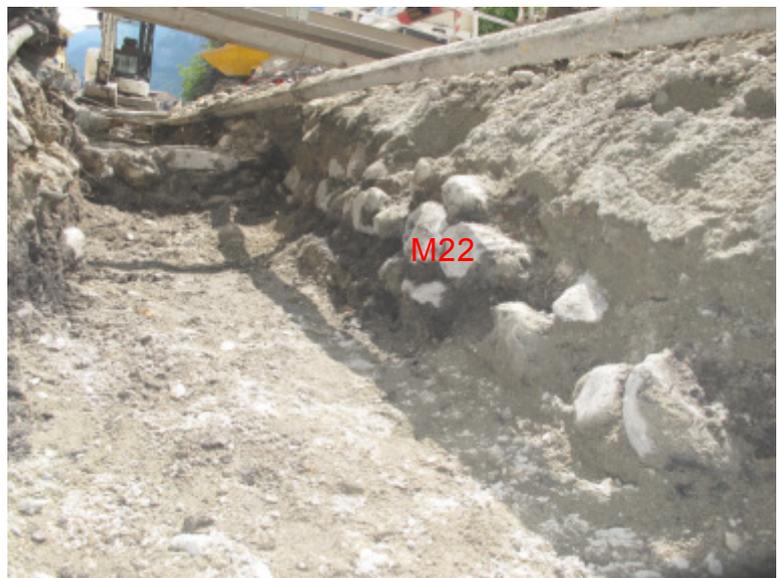
Fig. 120. St-Maurice, avenue d'Agaune.
Vestiges isolés, intervention d'urgence
(étape 2).

M22: mur de façade d'un bâtiment présent
sur le plan de 1775.
Vue depuis le nord.
Situation sur fig. 86 et 98.

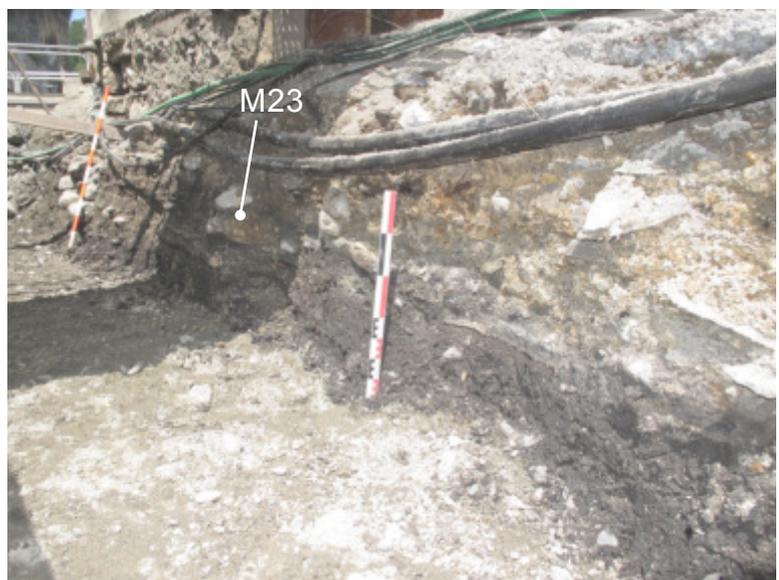
Fig. 121. St-Maurice, avenue d'Agaune.
Vestiges isolés, intervention d'urgence
(étape 14).

M23: mur indéterminé dont la relation
chronologique avec les murs environnants
(M20 et M22) est indéterminée.
Vue depuis le sud-ouest.
Situation sur fig. 98.

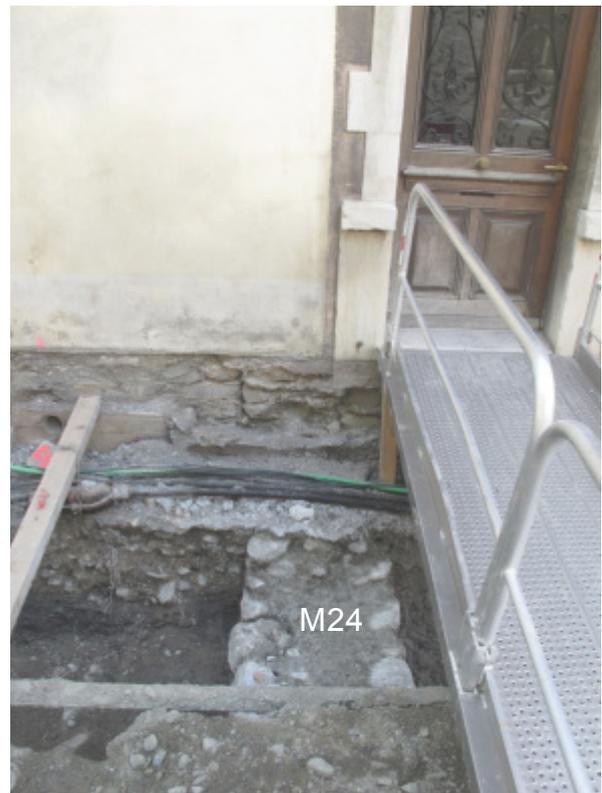
Fig. 122. St-Maurice, avenue d'Agaune.
Vestiges isolés, intervention d'urgence (étape 2).
M24: mur de façade d'un bâtiment présent sur le plan de 1775.
Vue depuis l'ouest.
Situation sur fig. 86 et 98.

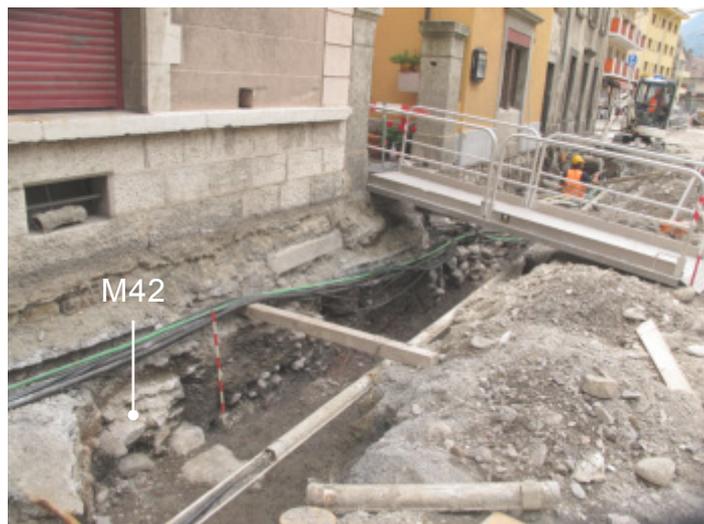
Fig. 123. St-Maurice, avenue d'Agaune.
Vestiges isolés, intervention d'urgence (étape 3).
M42: mur de façade d'un bâtiment présent sur le plan de 1775.
Vue depuis le nord-est
Situation sur fig. 86 et 98.

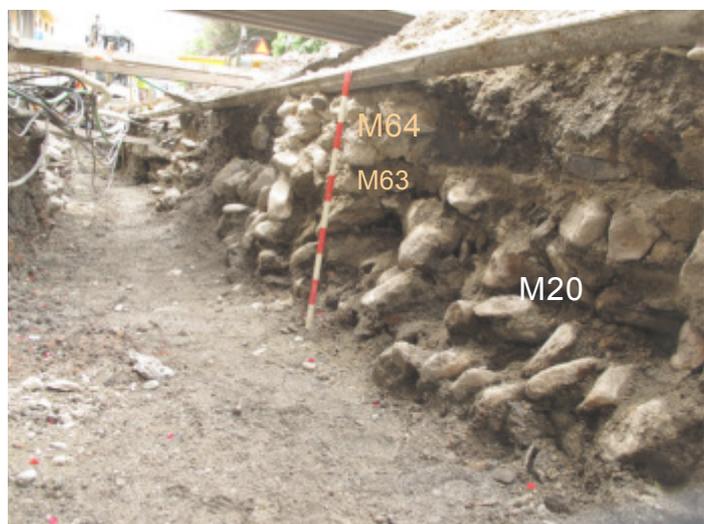
Fig. 124. St-Maurice, avenue d'Agaune.
Vestiges isolés, intervention d'urgence (étape 3).
M63 et 64: maçonneries peu compréhensibles, mais probablement associées aux bâtiments dont la façade ouest débordait sur la rue, figurant sur le plan de 1775.
Vue depuis le nord.
Situation sur fig. 86 et 98.

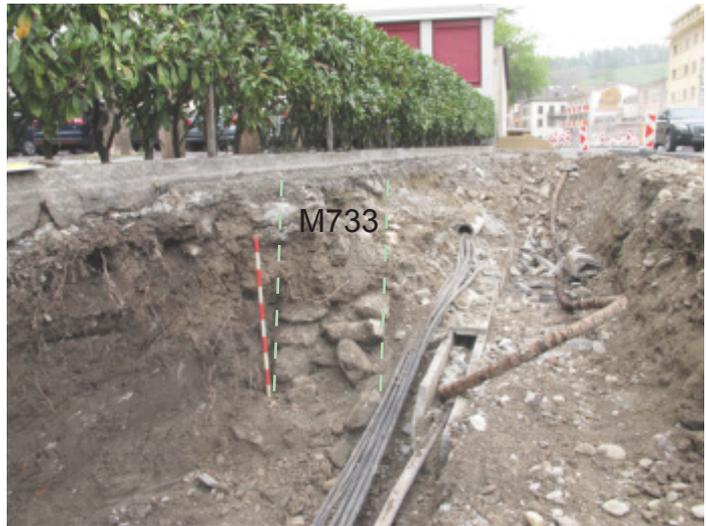
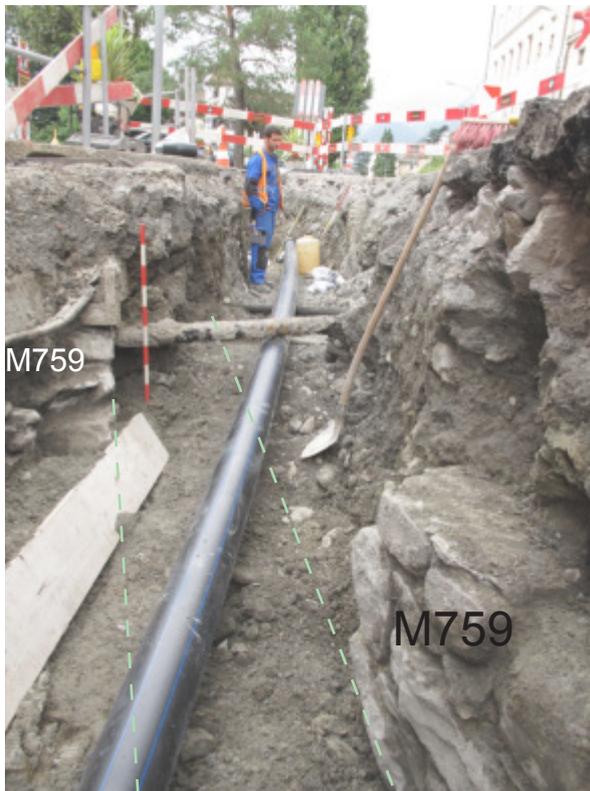
Fig. 125. St-Maurice, avenue d'Againe.
Vestiges isolés, intervention d'urgence (étape 3).
M733: façade ouest d'un bâtiment ou d'un
groupe de maisons, figurant sur le plan de 1775.
Vue depuis le sud.
Situation sur fig. 86 et 94.

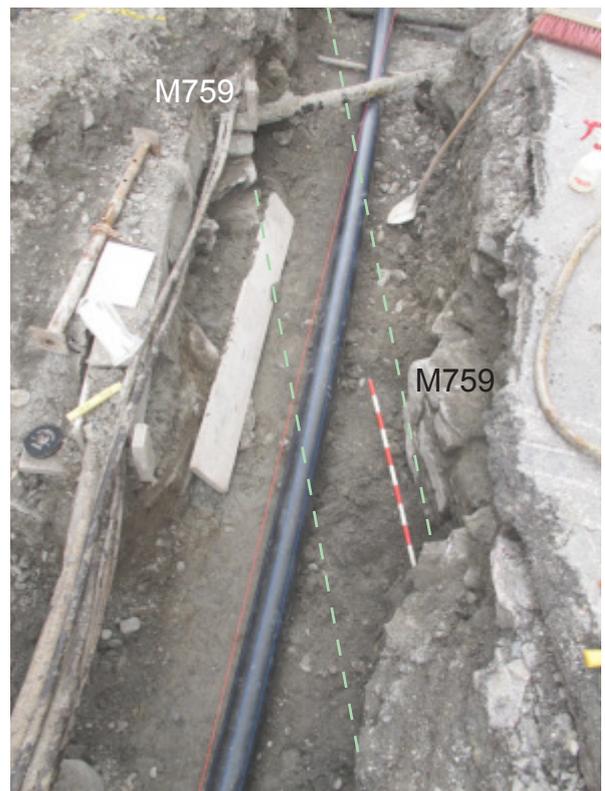
Fig. 126. St-Maurice, avenue d'Againe.
Vestiges isolés, intervention d'urgence (étape 32):
à l'extrémité sud de la Grand-Rue.
M759: murets d'un canal urbain conduisant les
eaux usées vers le Rhône par la rue des Tuileries.
Epoque inconnue.
Vue depuis le nord.

Fig. 127. St-Maurice, avenue d'Againe.
Vestiges isolés, intervention d'urgence (étape 32):
à l'extrémité sud de la Grand-Rue.
M759: murets d'un canal urbain conduisant les
eaux usées vers le Rhône par la rue des Tuileries.
Epoque inconnue.
Vue depuis le sud.

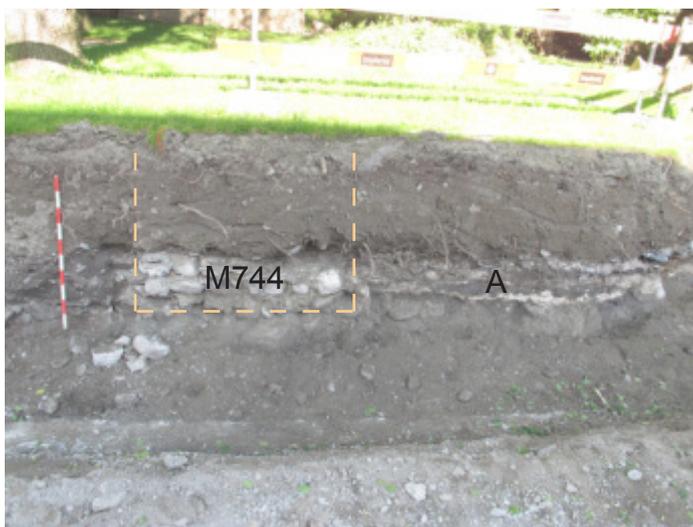
Fig. 131. St-Maurice, avenue d'Agaune.

Vestiges isolés, intervention d'urgence (étape 28).
M744: mur situé en partie sous le château et en partie sous son jardin sud, ici coupé en diagonale.
A: niveaux de marche extérieurs (UT753 à 756).
 Vue depuis l'est.
 Situation sur fig. 111.
