ST-MAURICE

AVENUE D'AGAUNE, secteur sud. (AA12-13)

Bâtiments D (aula) et F.

Suivi des rénovations de l'avenue. Fouilles d'urgence.
(2012 - 2013)

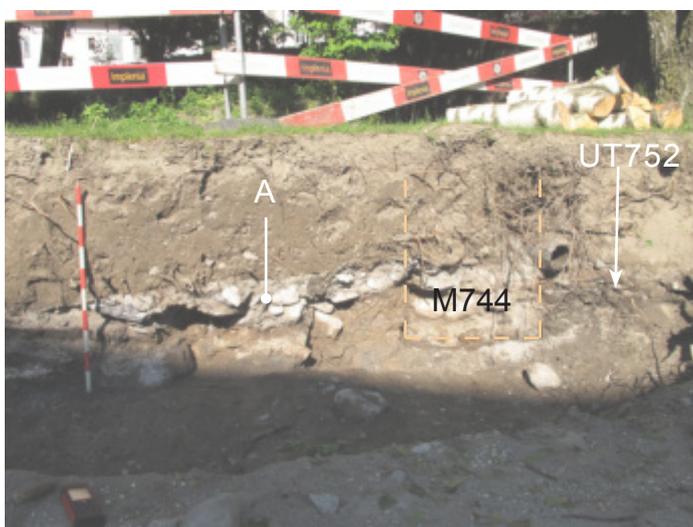
Fig. 132. St-Maurice, avenue d'Agaune.

Vestiges isolés, intervention d'urgence (étape 28).
M746: façade sud du château de Quartéry-Stockalper.
 UT752: restes de dalles qui couvraient probablement le sol du château.
A: démolition sur un niveau de marche en terre, probable sol du jardin sud.
 Vue depuis l'est.
 Situation sur fig. 111.

La façade sud (M746) du manoir disparu de Quartéry-Stockalper a été mise au jour à l'ouest des murs M743 et M744 discutés plus haut (étape 28). La correspondance exacte de ce mur M746 avec le tracé du manoir relevé en 1925 rend certaine cette identification (**fig. 87, a**). Le mur est associé à un niveau de démolition (UT749) sur son côté sud, lui-même déposé sur un niveau de terre piétinée (UT747) qu'il faut interpréter comme le niveau de circulation du jardin du manoir. Du côté nord du mur, il subsiste quelques dalles de schiste (UT752) qui pourraient être les restes d'un sol intérieur du manoir, peut-être celui d'une cave ou d'un local de service au rez-de-chaussée (**fig. 132**).

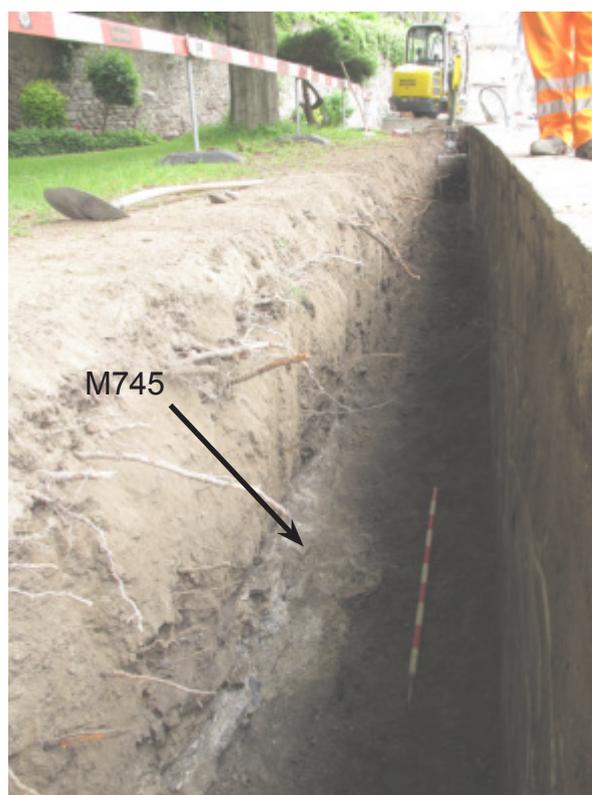
Fig. 133. St-Maurice, avenue d'Agaune.

Vestiges isolés, intervention d'urgence (étape 25).
M745: maçonnerie sans forme, indéterminée.
 Vue depuis le sud.
 Situation sur fig. 111.

A 5 m au nord des murs précédents, une maçonnerie informe (M745) a été mise au jour (**fig. 133**). Il faut peut-être la mettre en relation à nouveau avec le manoir, puisqu'elle se trouve dans l'emprise de ce dernier (**fig. 87, b**). Il pourrait s'agir des restes d'une cloison interne.

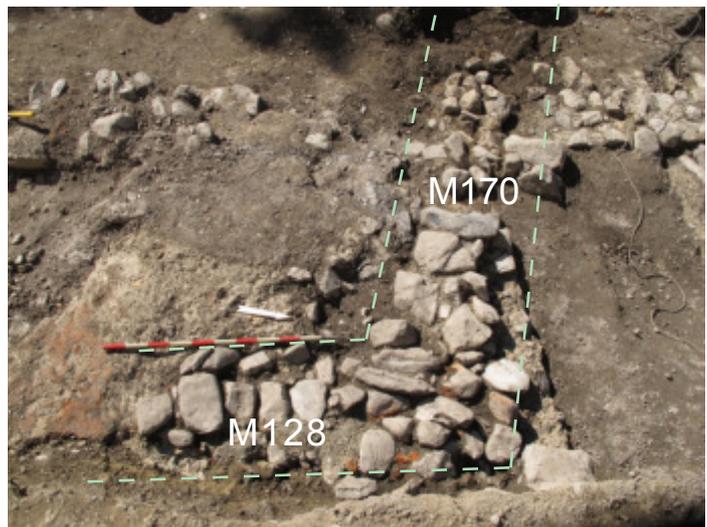
Fig. 134. St-Maurice, avenue d'Agaune.

Vestiges isolés, intervention d'urgence (étape 15).
M128 et M170: paroi de l'annexe (cave ou petite cour intérieure) du château, qui n'existe pas sur le cadastre de 1840, mais est présente sur les photos prises lors de la démolition du château.
 Vue depuis l'est.
 Situation sur fig. 111.

Sur le sommet arasé des vestiges du bâtiment F (du complexe monastique), deux murs (M128 et M170) dont il ne reste qu'un ou deux lits de pierres et chaînés l'un à l'autre selon un angle supérieur à 90°, ont été retrouvés dans un état très abîmé (**fig. 134, Relevé 16**). Ils correspondent aux parois nord et orientale de l'annexe du château de Quartery-Stockalper (**fig. 135**). Cette annexe est difficile à interpréter sur les photos prises durant la démolition du château : un entrepôt ou une petite cour. Elle ne figure pas sur le cadastre de 1840 (**fig. 136**). Elle a dû être construite postérieurement.

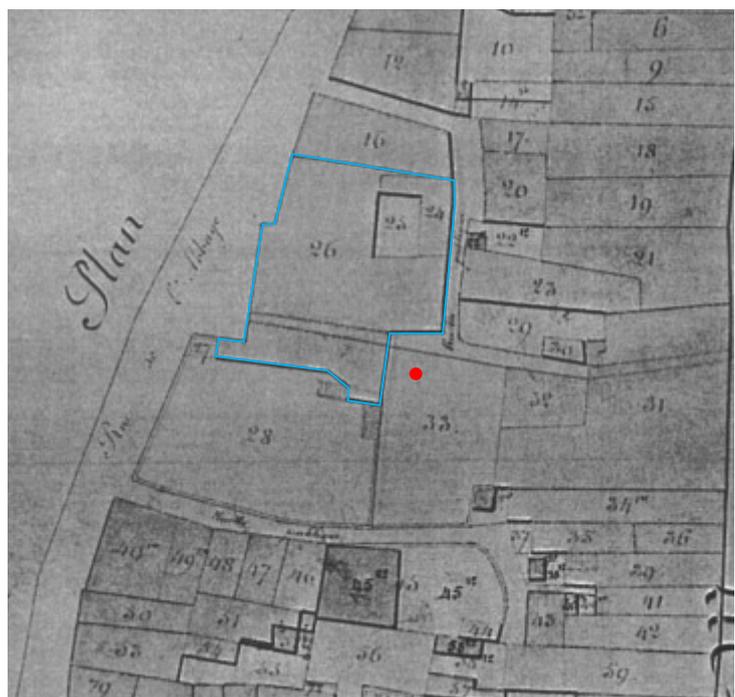
**Fig. 136. St-Maurice, avenue d'Agaune.**

Extrait des «Plans géométriques de St-Maurice» de 1840 à 1843 (AC / R127).

En **bleu**: les contours du château.

Le **point rouge** désigne l'emplacement de l'annexe. Celle-ci aurait donc été construite après 1840. Le mur nord pourrait être plus ancien que le château, en tant que façade de l'un des édifices repris dans la partie sud du manoir.

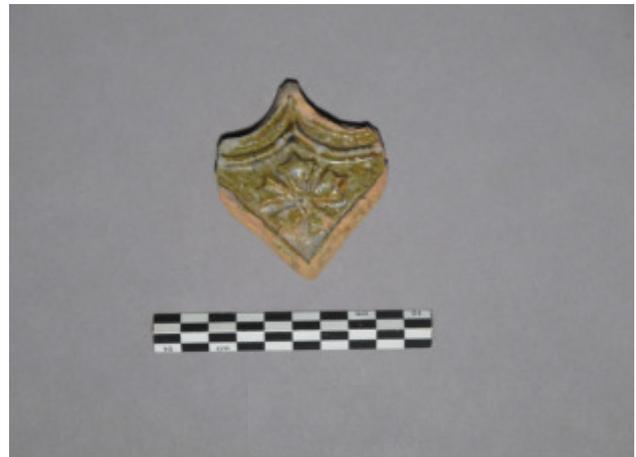
Fig. 145. St-Maurice, avenue d'Agaune.
Fragment de carreau de poêle vernissée. K003-3.

Les fragments de céramique ont été découverts dans des remblais ou dans les comblements de fosses tardives dans le secteur du bâtiment d'apparat. Deux tessons proviennent du niveau de terre piétinée sur le dernier sol en mortier de l'*aula*. L'un d'eux est en terre sigillée. Tous deux sont vraisemblablement résiduels. Les deux fragments les plus intéressants proviennent du remplissage d'une fosse dont le niveau d'insertion a été arasé lors des travaux de 1960. L'un est un tesson de jatte vernissée (**fig. 144**) et l'autre un angle de carreau de poêle vernissé vert typique des 15^e – 16^e siècles (**fig. 145**).

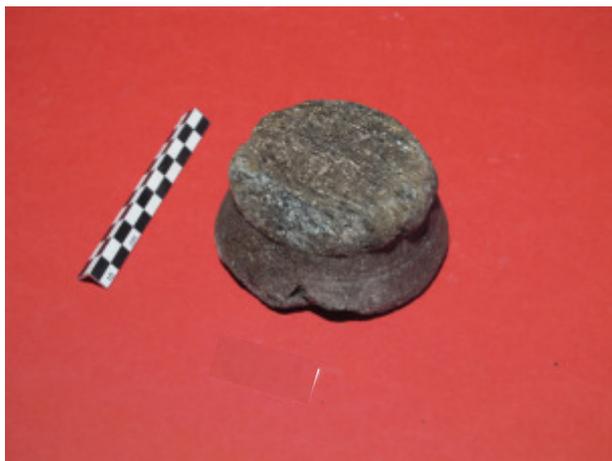
Fig. 146. St-Maurice, avenue d'Agaune.
Fond ou couvercle d'un récipient en pierre ollaire. K004-3.

Les objets en pierre sont principalement des fragments de récipients en pierre ollaire et des restes de placages en marbre (**fig. 146**). Beaucoup sont des découvertes fortuites ou non contextualisées lors d'étapes d'intervention isolées. Deux ont été mis au jour dans un niveau de marche et de démolition couvrant directement les sols du bâtiment d'apparat. Les fragments de verre sont pour la plupart des tessons de récipient, sauf quelques morceaux de vitre et une tesselle en pâte de verre bleue.

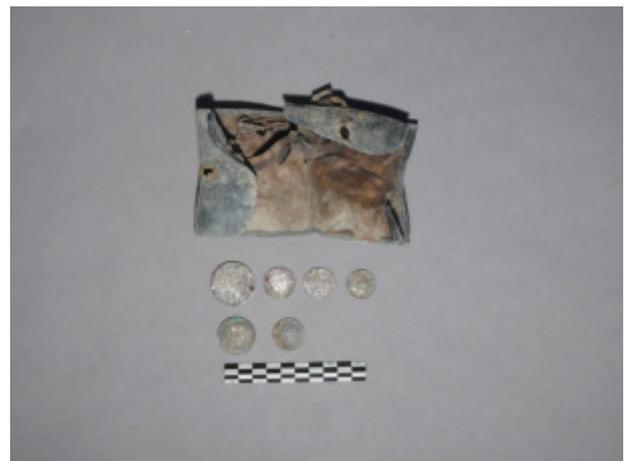
Fig. 147. St-Maurice, avenue d'Agaune.
Porte-monnaie en cuir contenant une dizaine de nos francs en monnaie. K009-3.

Enfin, comme ils font aussi partie de l'histoire de l'avenue d'Agaune, un porte-monnaie en cuir et son contenu d'une dizaine de francs en monnaie ont été mis au jour dans le comblement de sable d'une conduite moderne (**fig. 147**). La pièce la plus récente date de 1979.

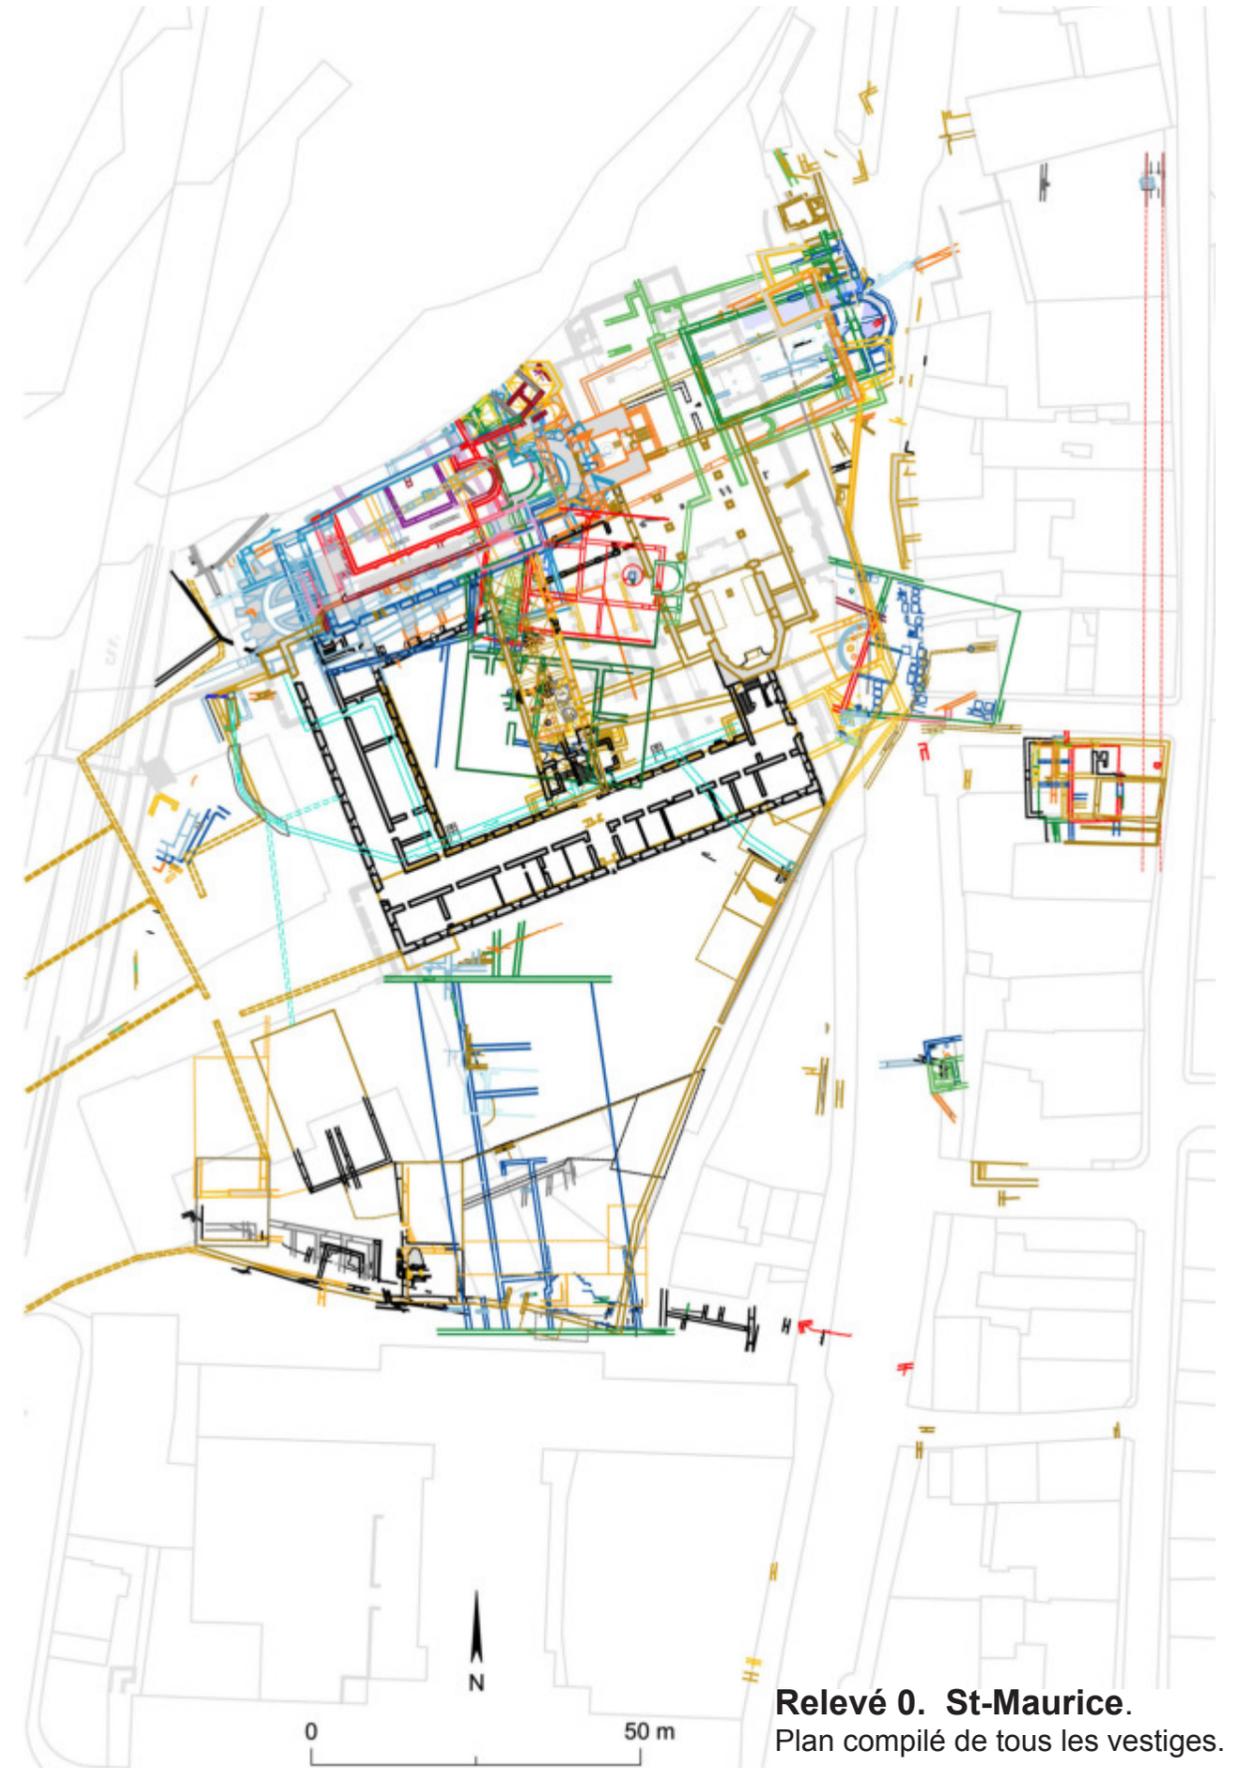
Relevé 0. St-Maurice.
Plan compilé de tous les vestiges.

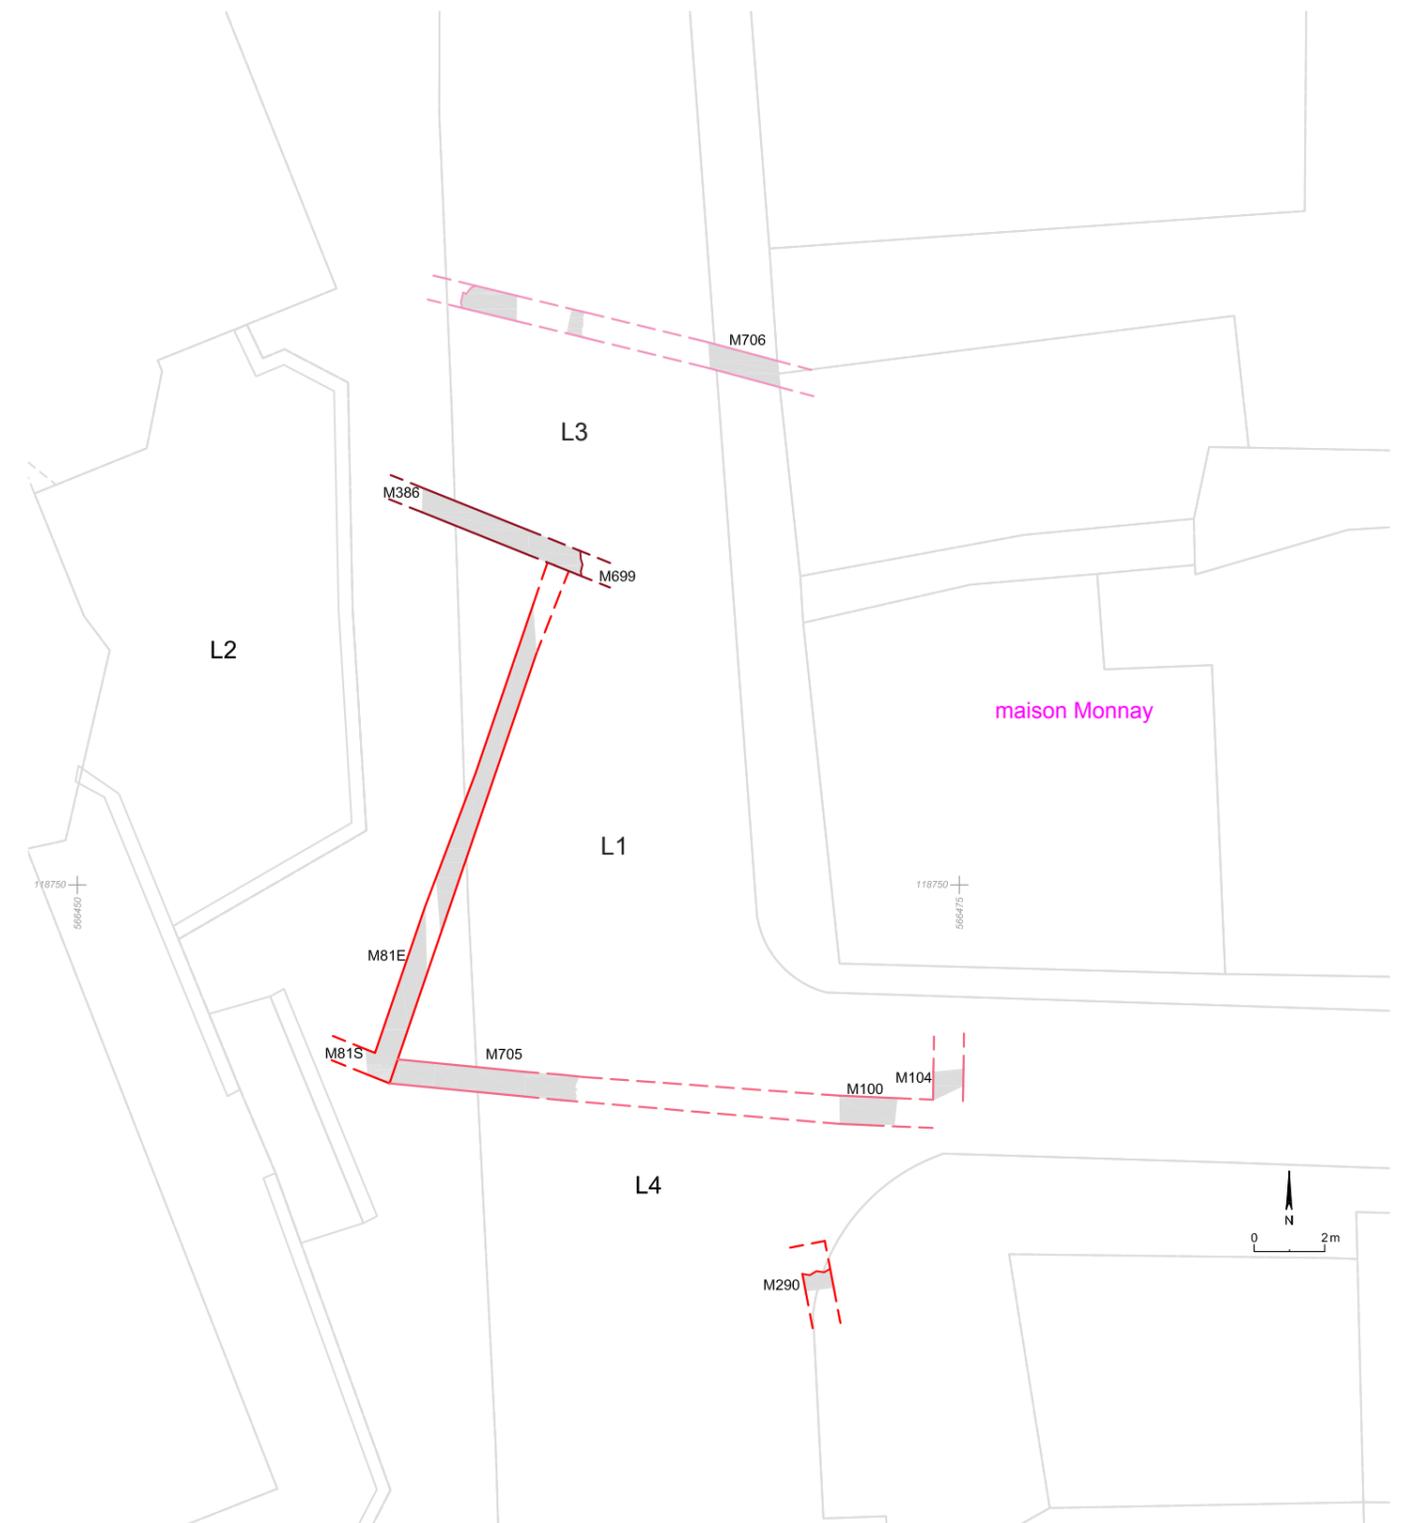
Relevé 1. St-Maurice, avenue d'Agaune.
Plan 1.
Aula, phase 1. Ech.: 1/200e.

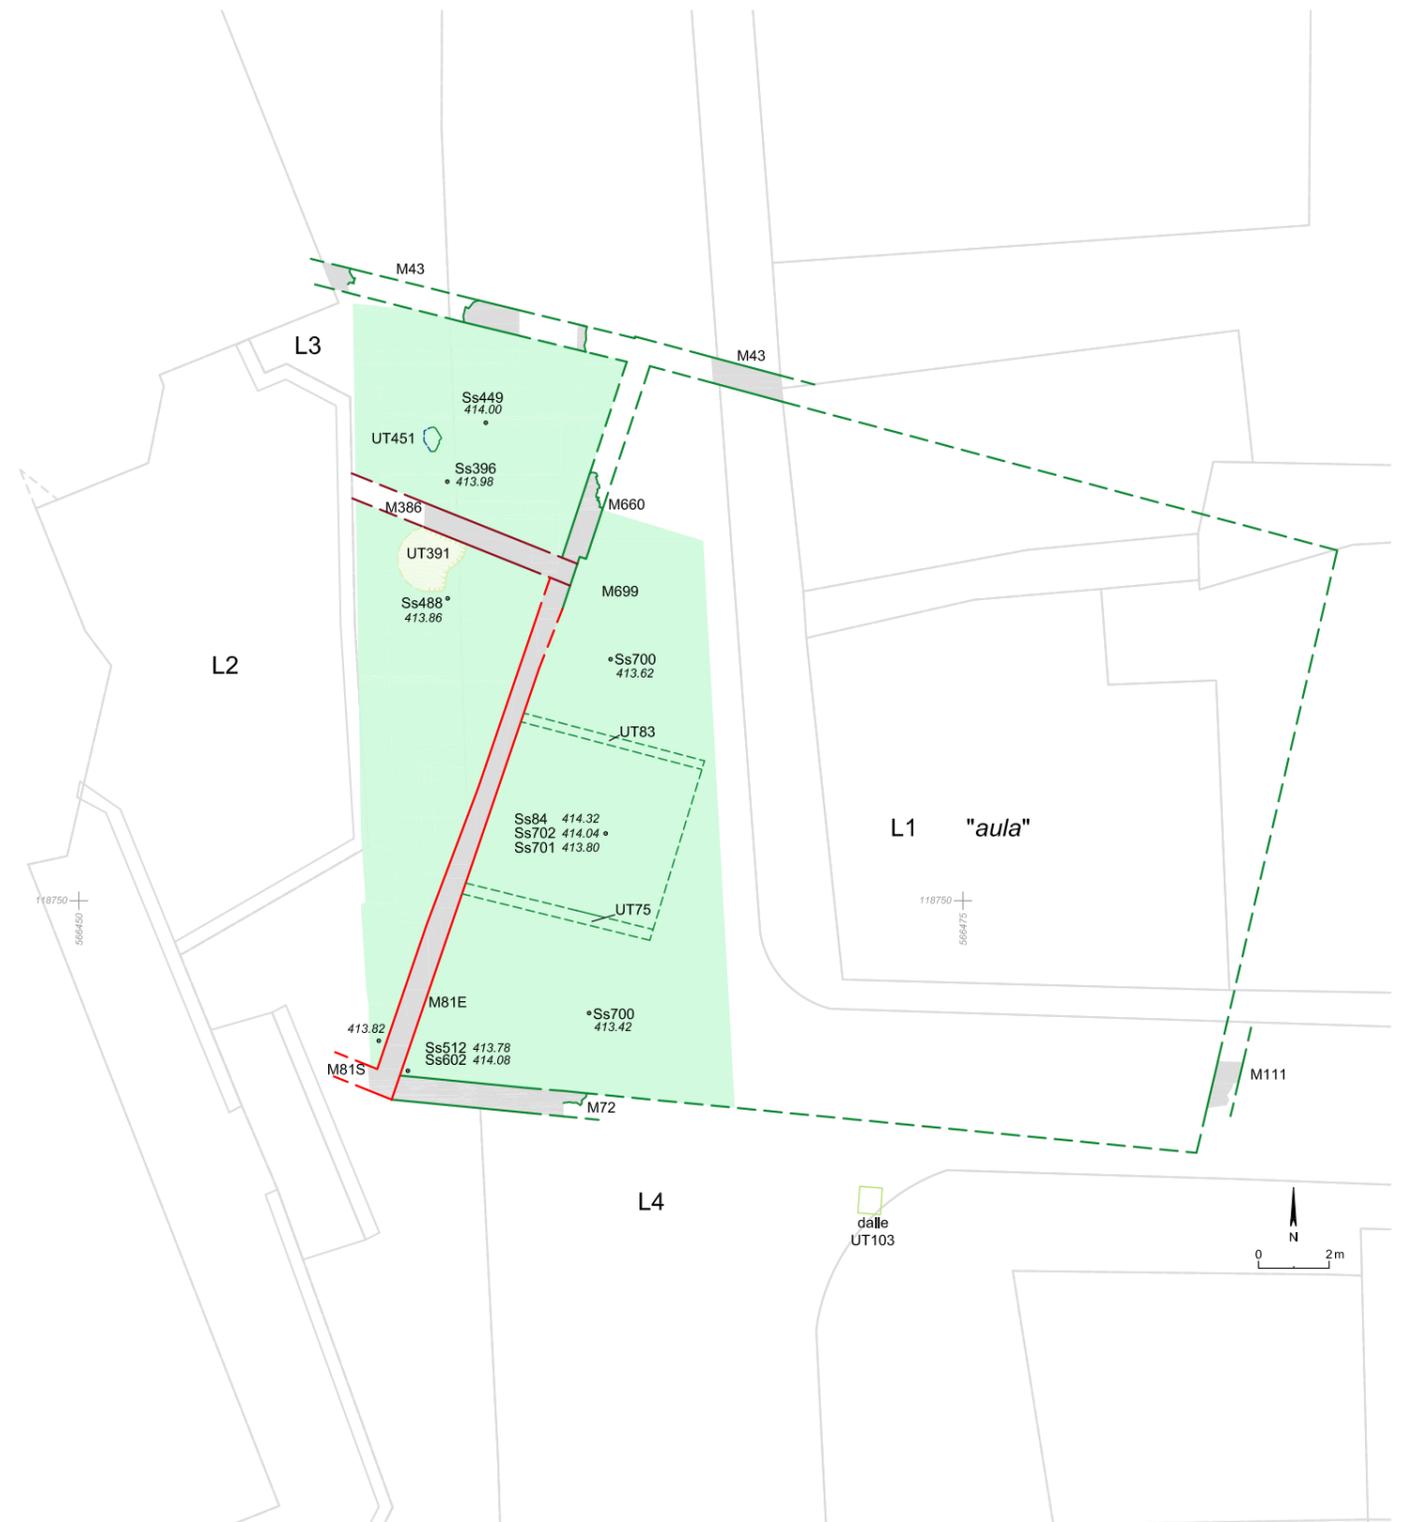
Relevé 2. St-Maurice, avenue d'Agaune.
Plan 2.
Aula, phase 2. Ech.: 1/200e.

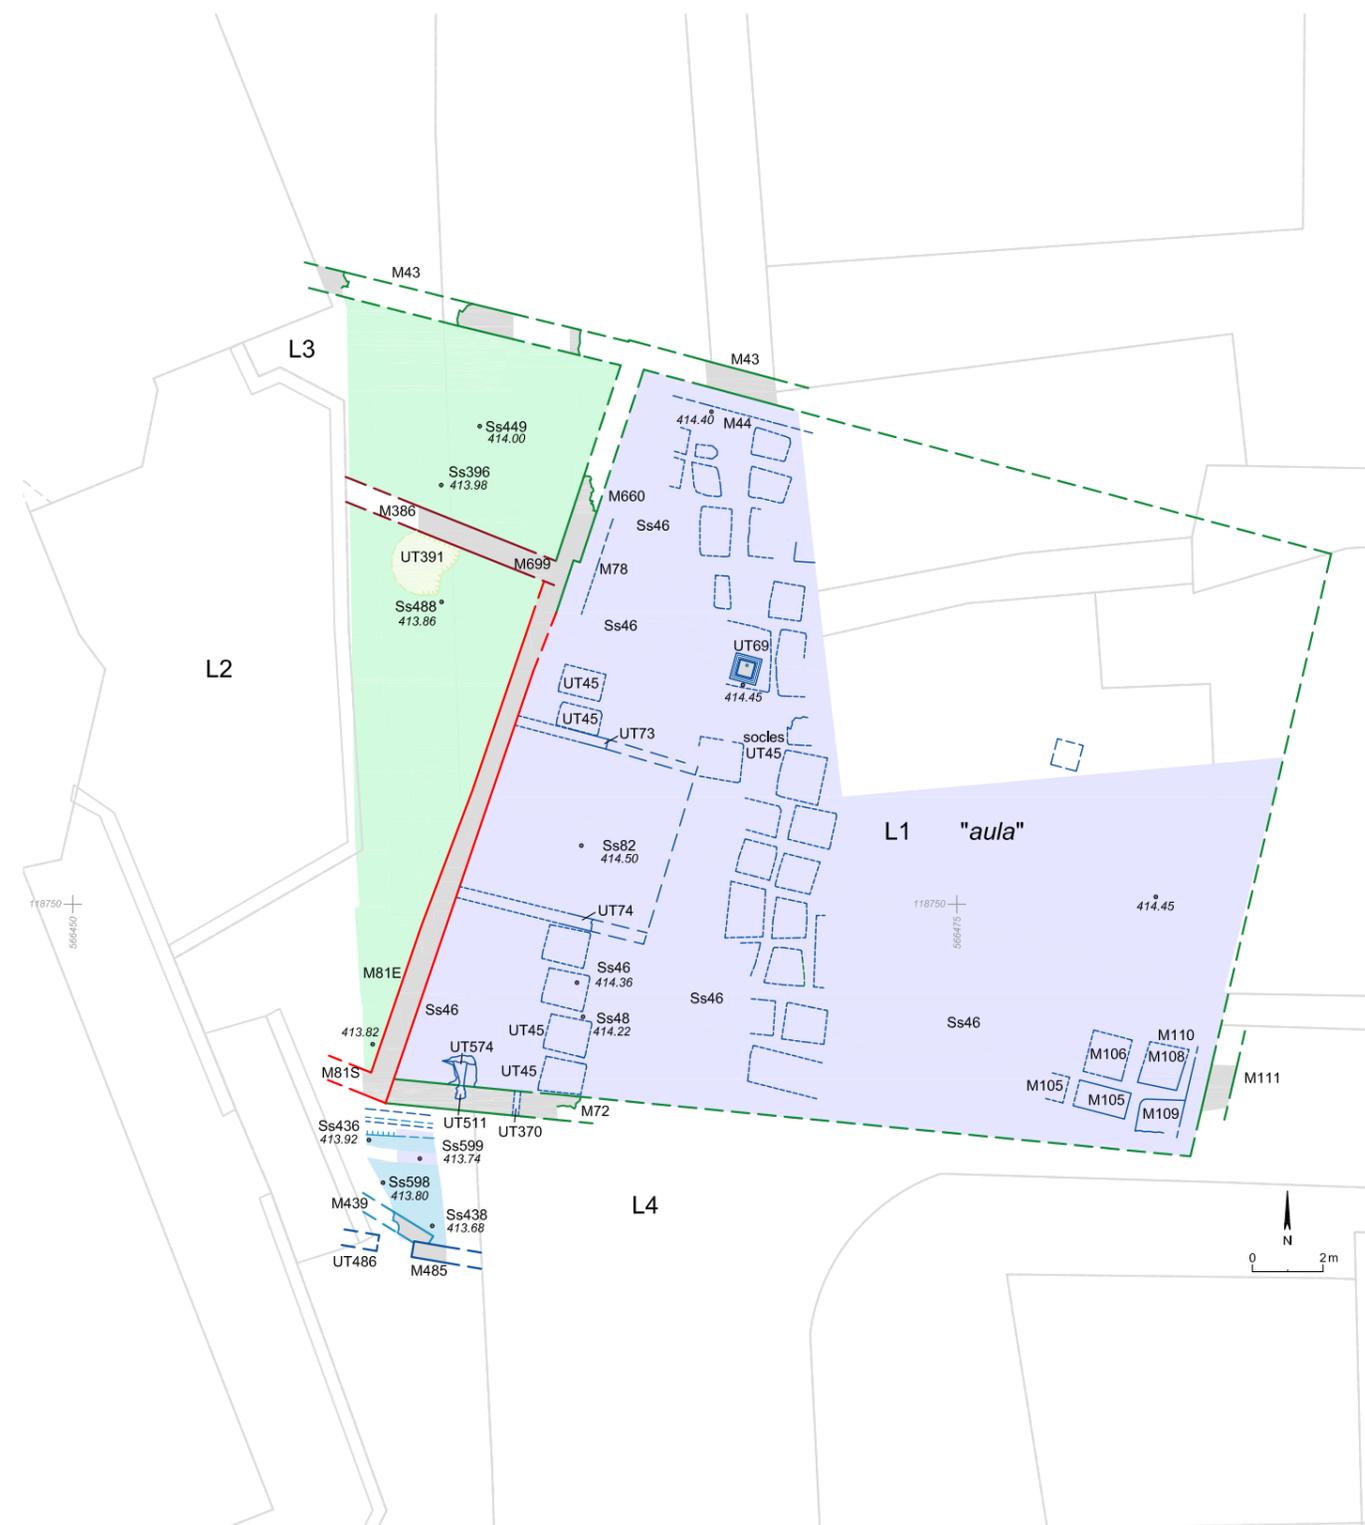
Relevé 3. St-Maurice, avenue d'Agaune. Plan 3.

Aula, phase 3. Ech.: 1/200e.
 (Les chiffres en gris se rapportent aux occupations les plus récentes de la phase 3.)

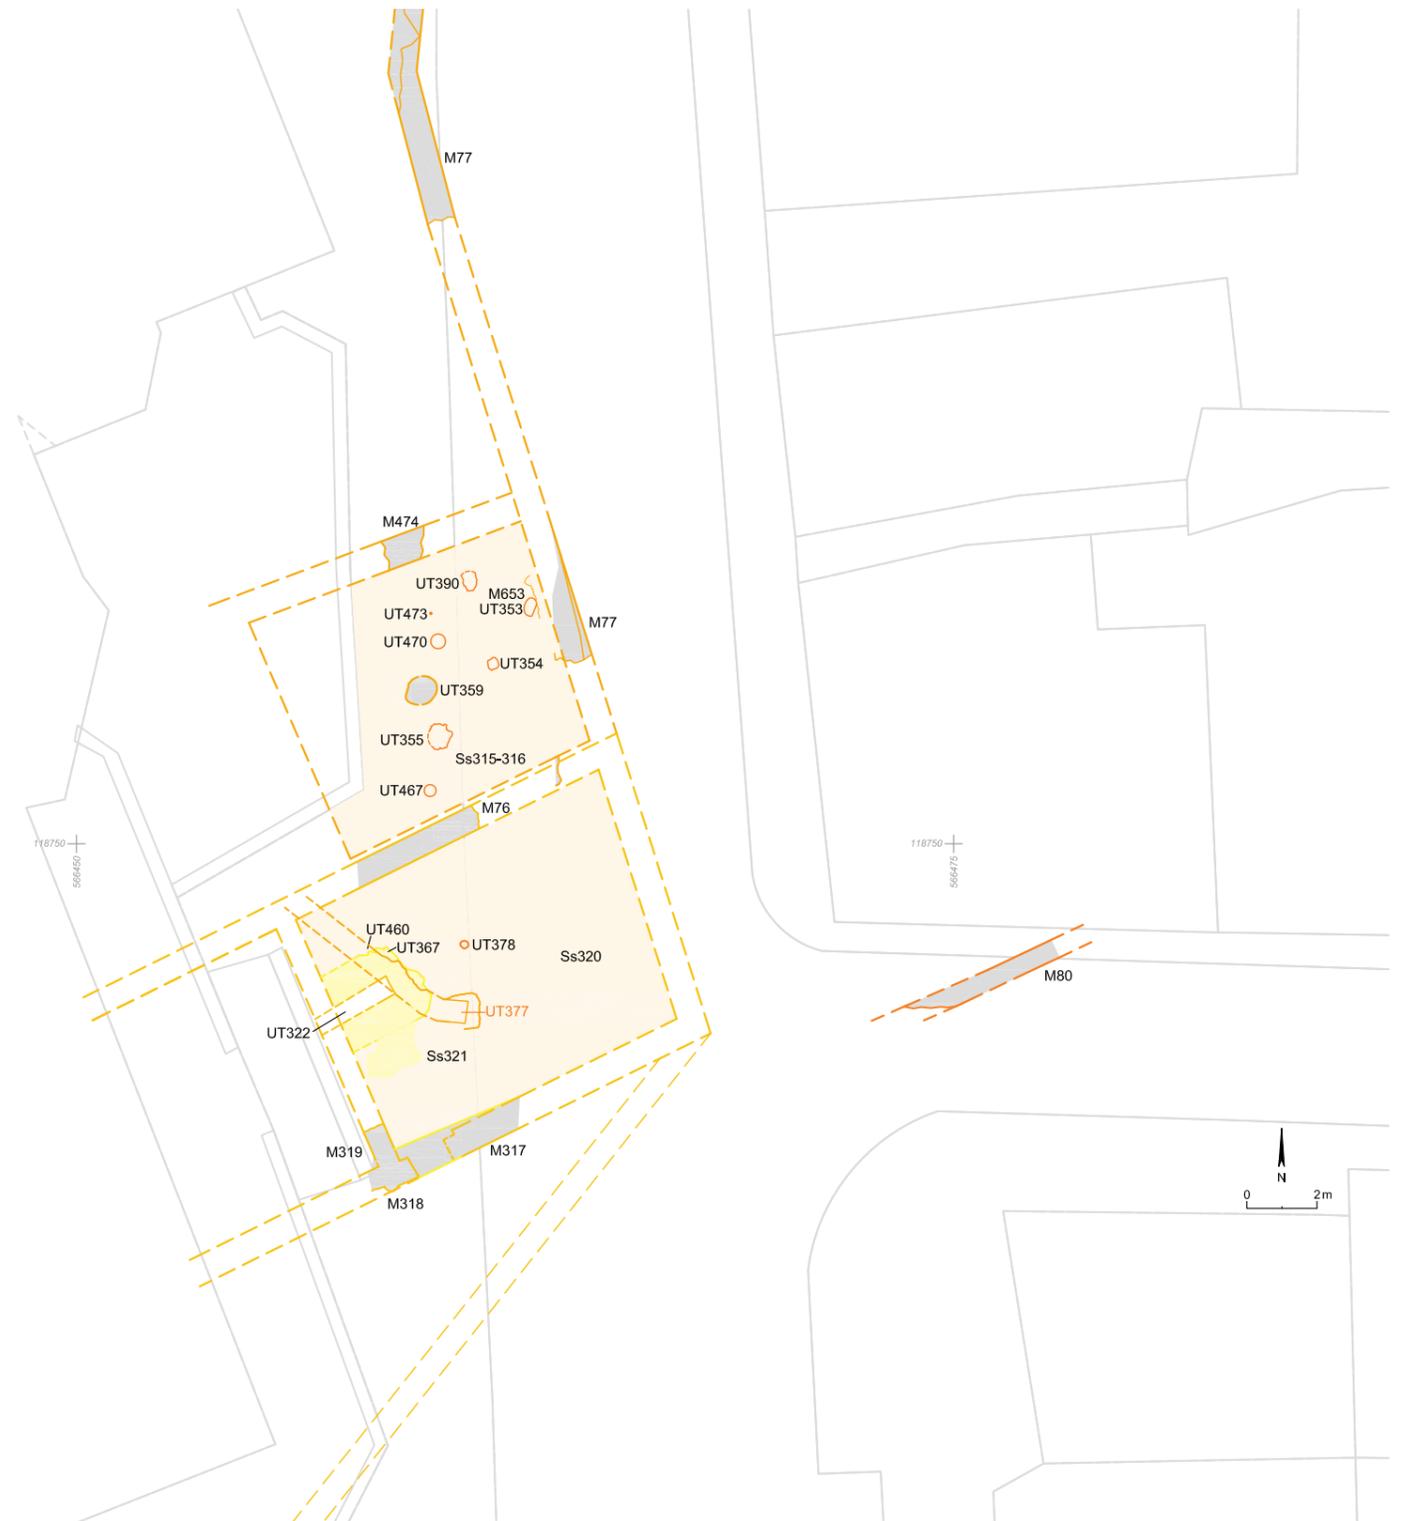
Relevé 5. St-Maurice, avenue d'Agaune.
Plan 5.
Aula, phase 5. Ech.: 1/200e.

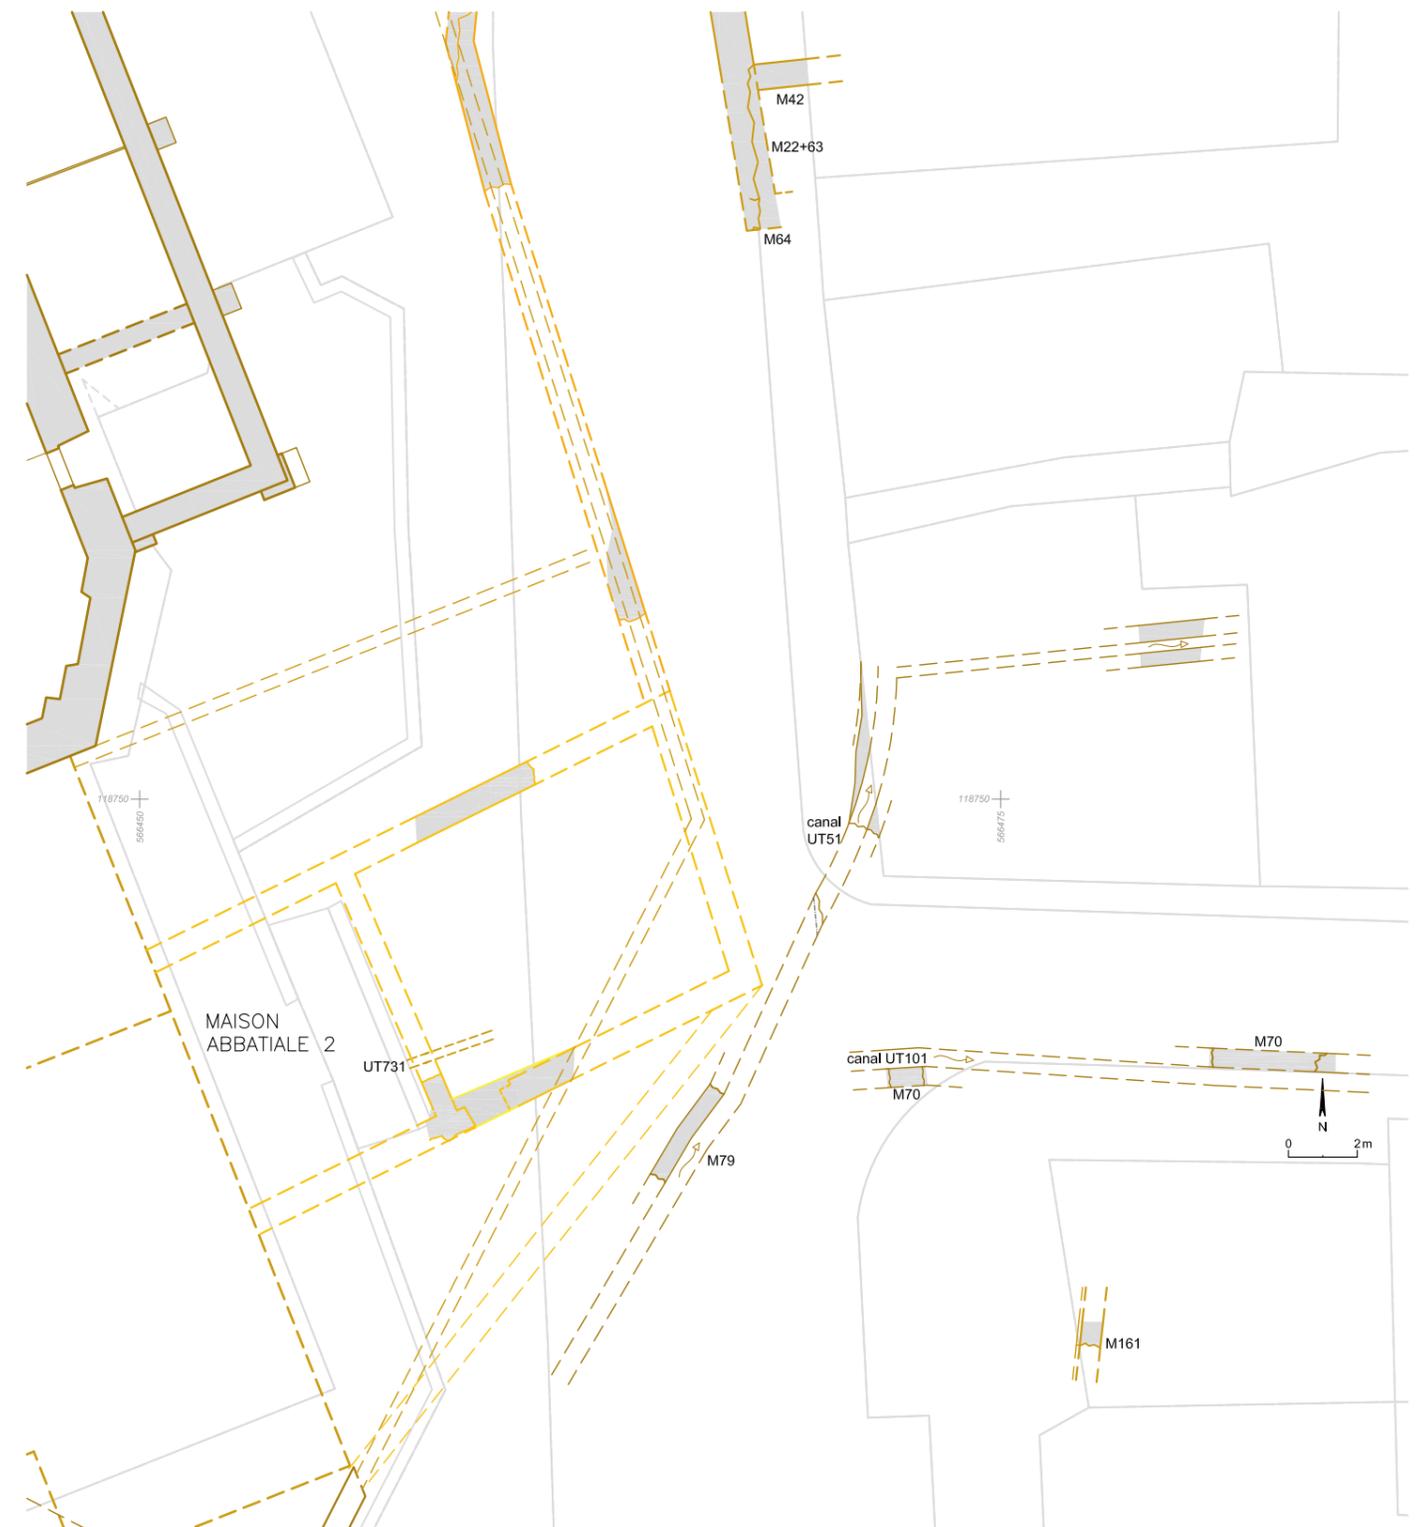
Relevé 6. St-Maurice, avenue d'Agaune.
Plan 6.
Aula, phase 6. Ech.: 1/200e.

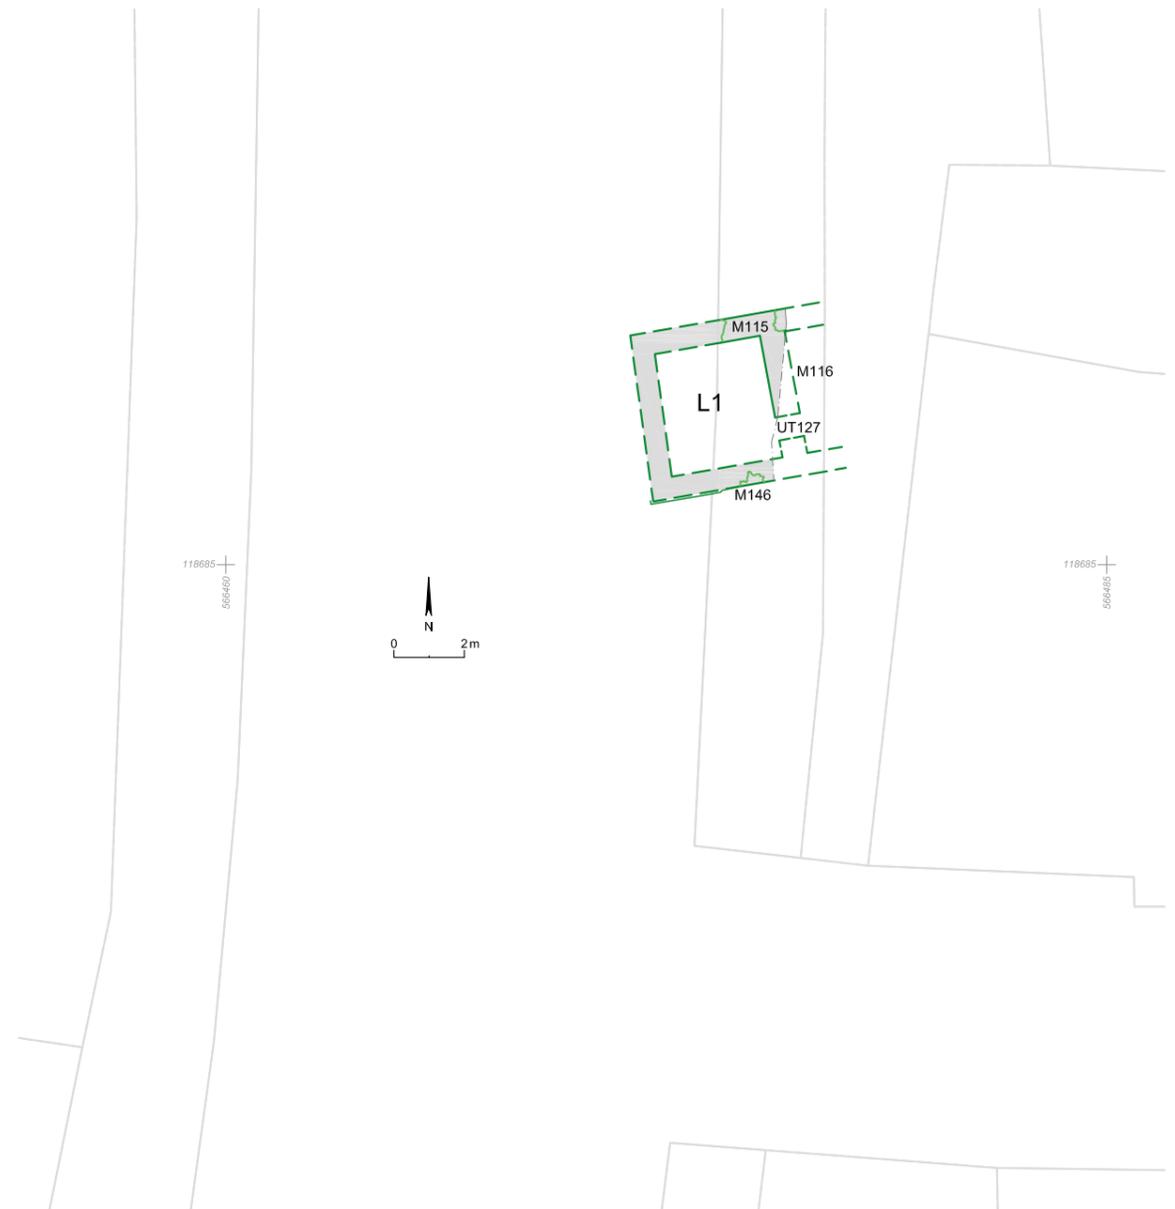
Relevé 7. St-Maurice, avenue d'Agaune.
Plan 2.
Bâtiment F, phase 2. Ech.: 1/200e.

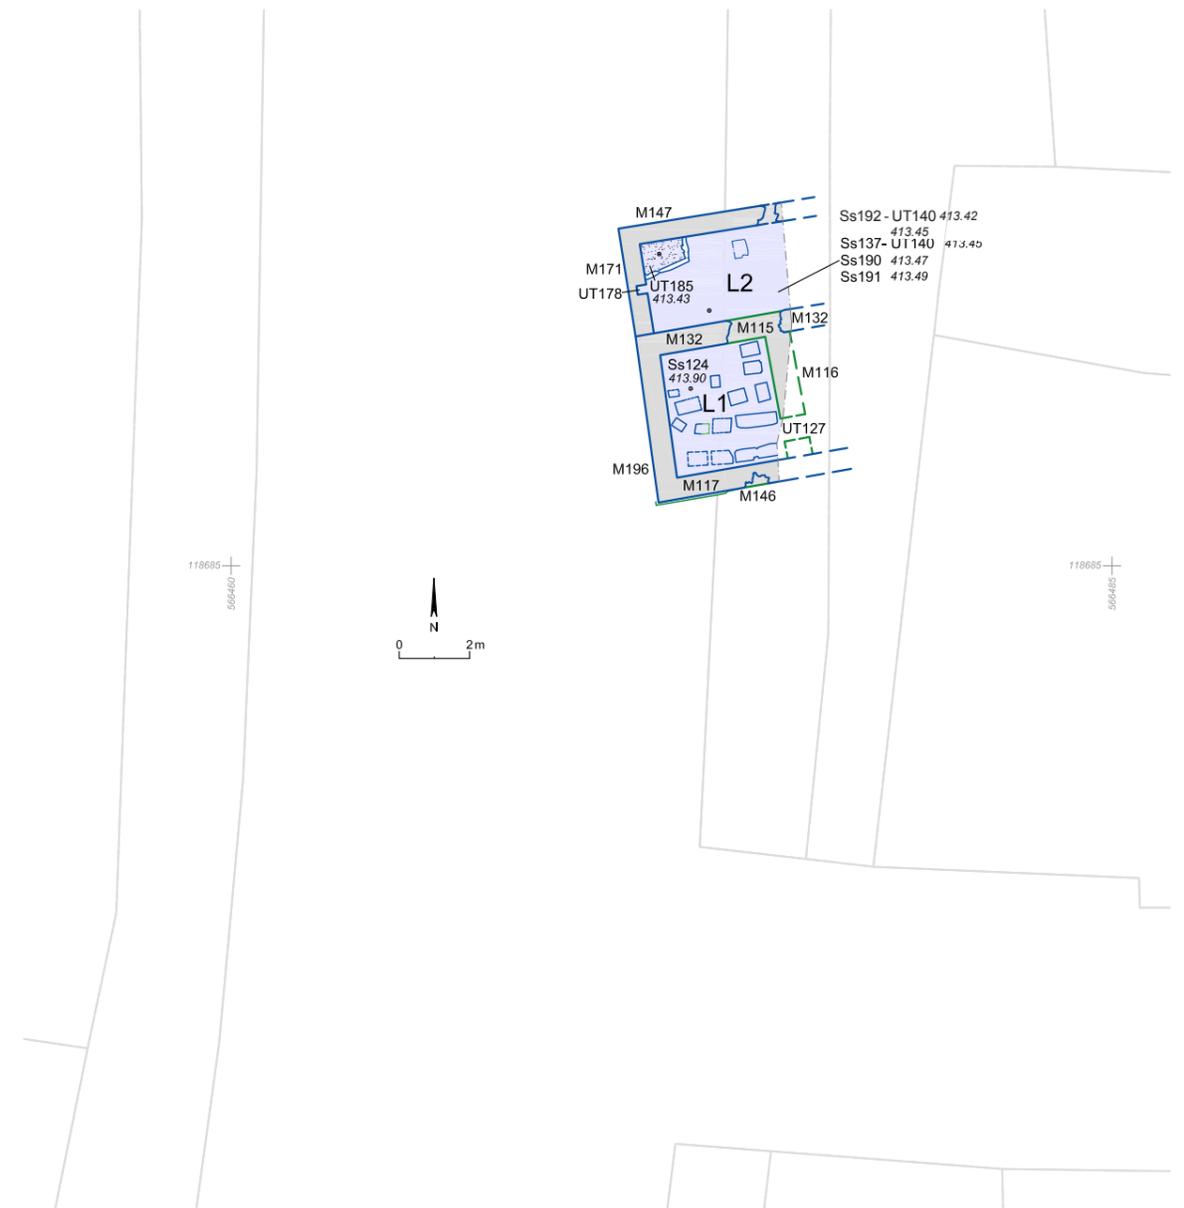
Relevé 8. St-Maurice, avenue d'Agaune.
Plan 3.
Bâtiment F, phase 3. Ech.: 1/200e.

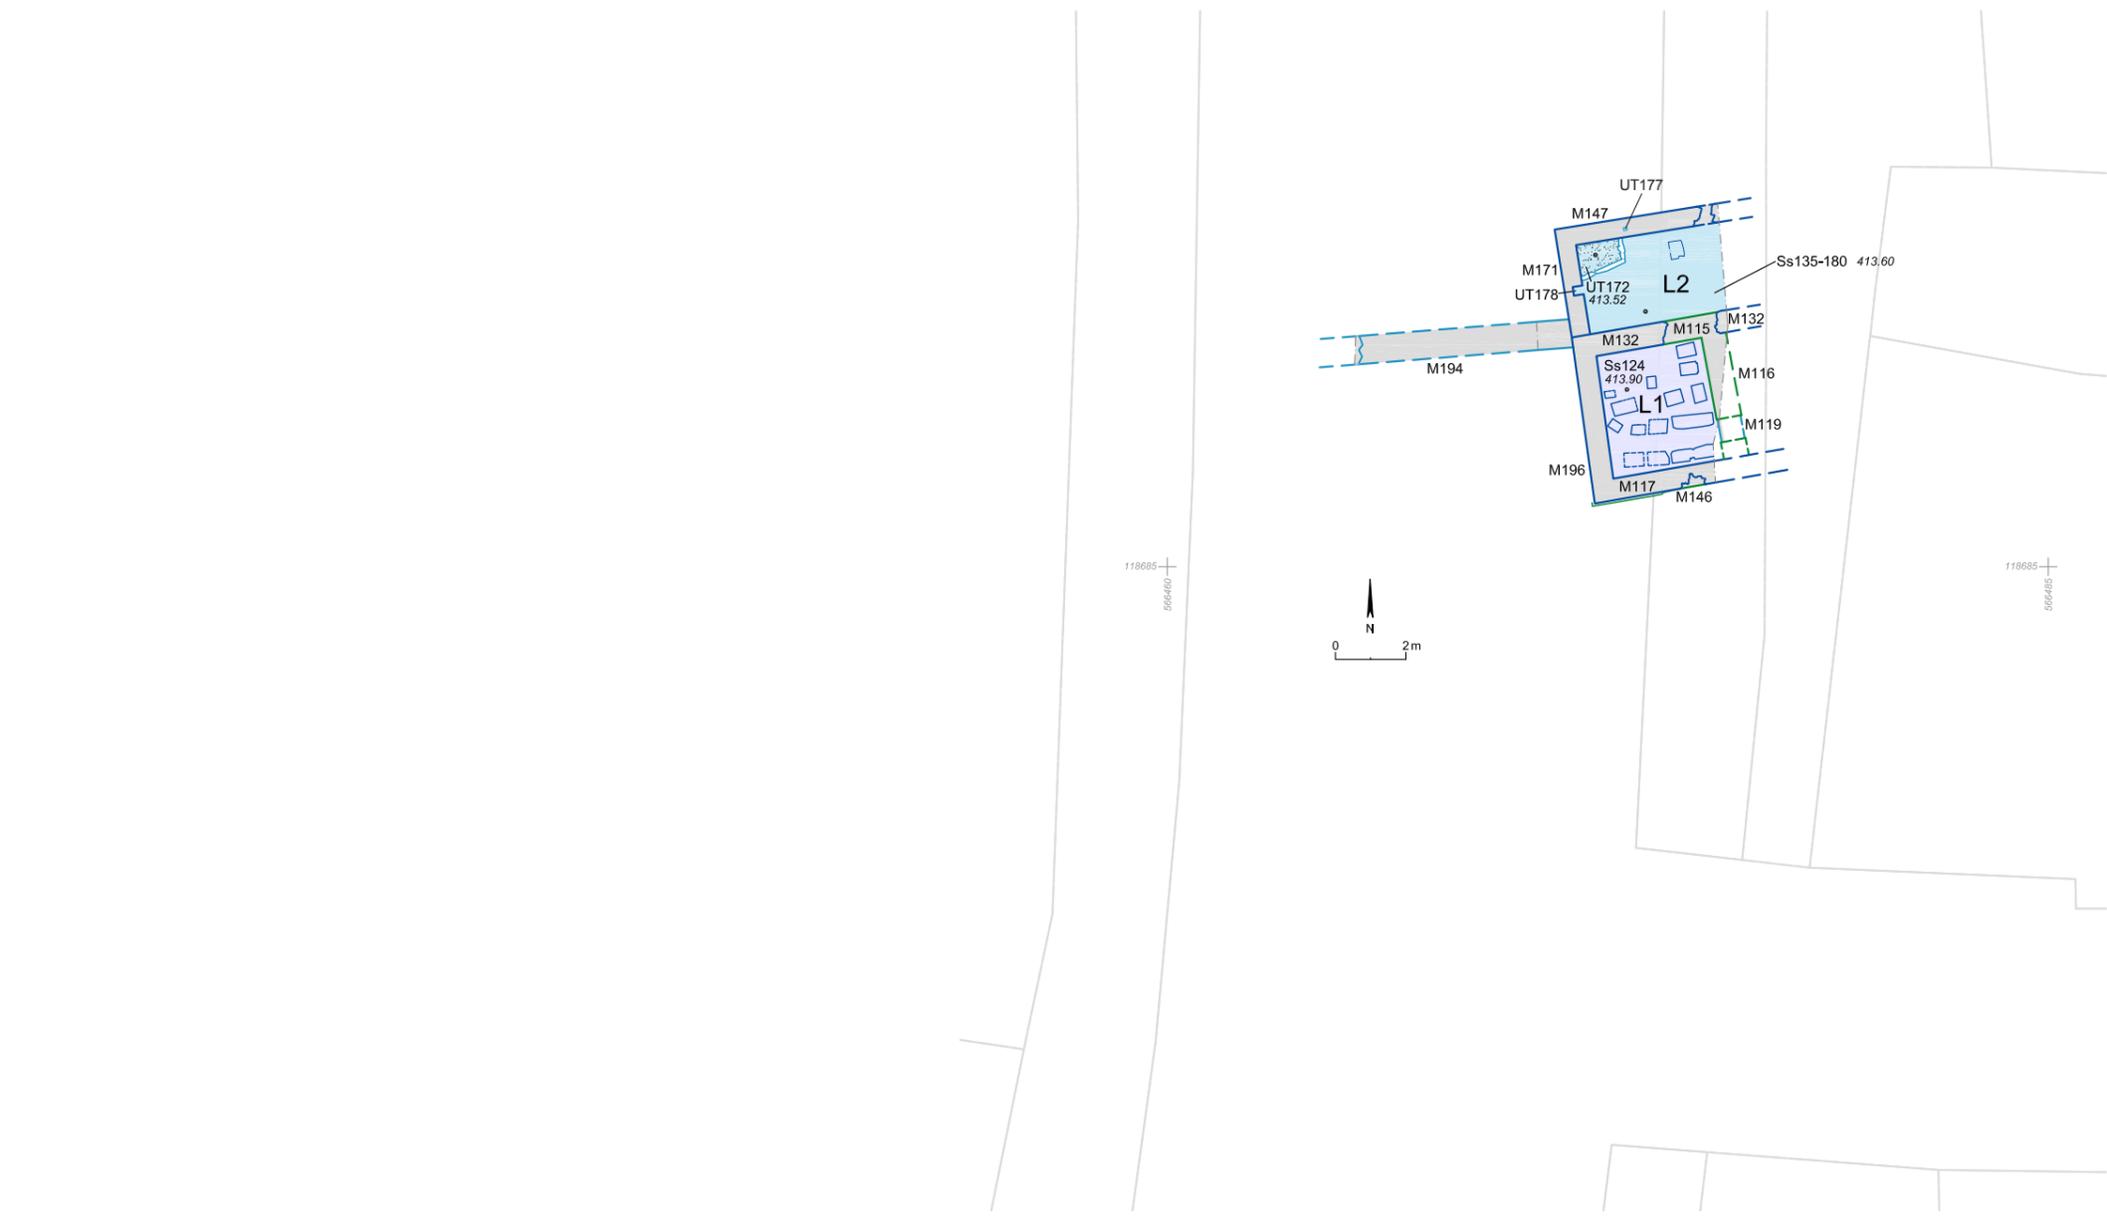
Relevé 9. St-Maurice, avenue d'Agaune.
Plan 4.
Bâtiment F, phase 4. Ech.: 1/200e.
