ST-MAURICE

AVENUE D'AGAUNE, secteur sud. (AA12-13)

Bâtiments D (aula) et F.

Suivi des rénovations de l'avenue. Fouilles d'urgence.
(2012 - 2013)

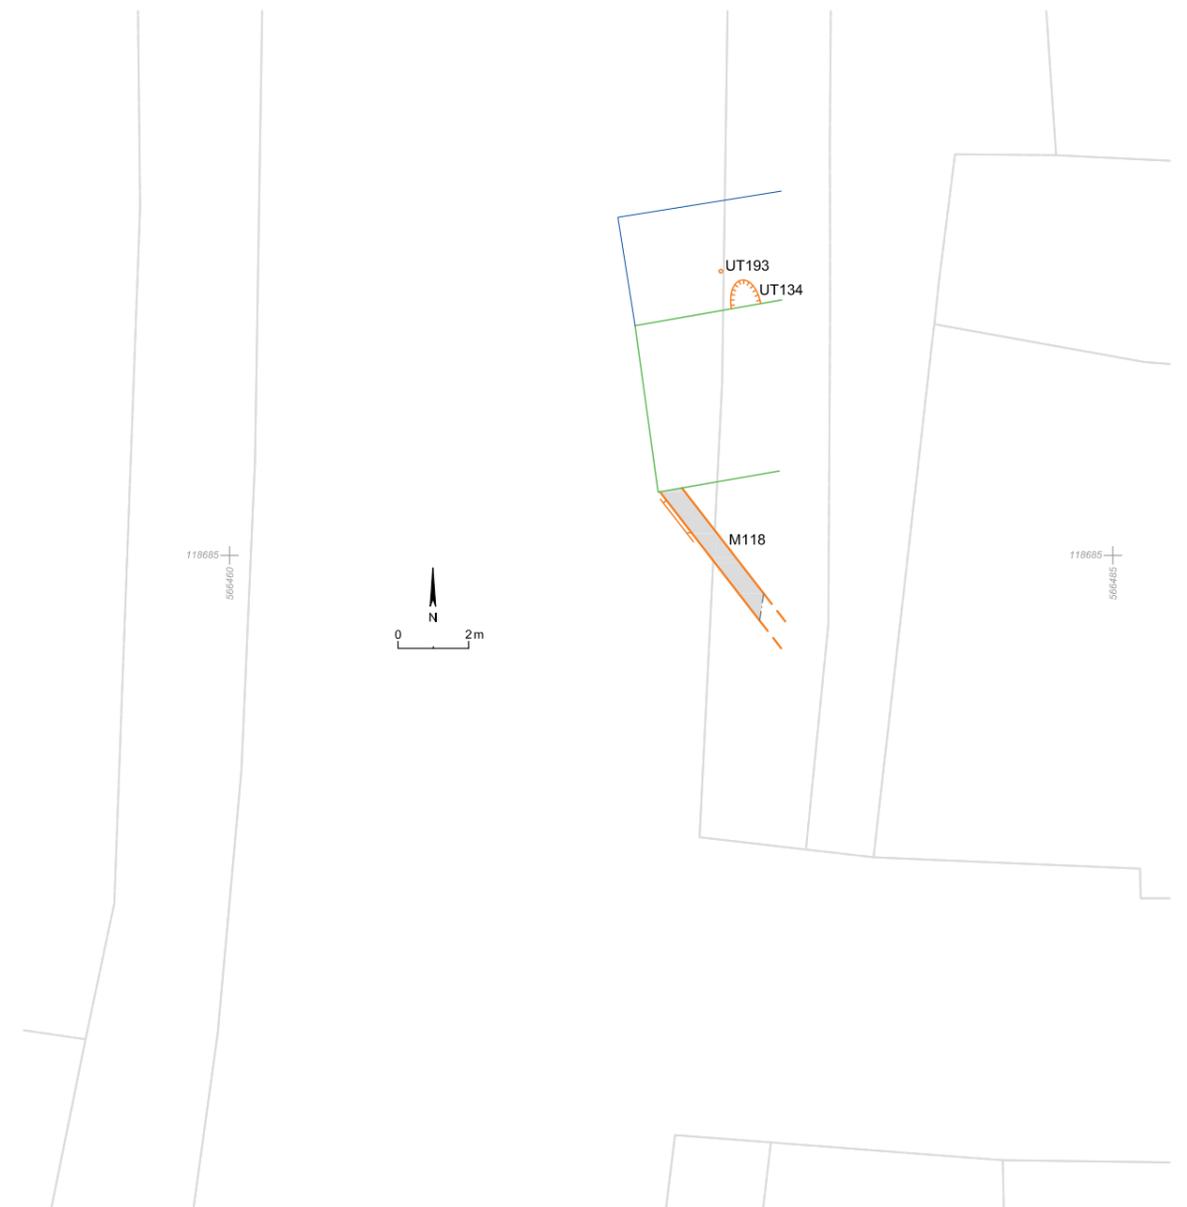
Relevé 10. St-Maurice, avenue d'Agaune. Plan 5.
Bâtiment F, phase 5. Ech.: 1/200e.

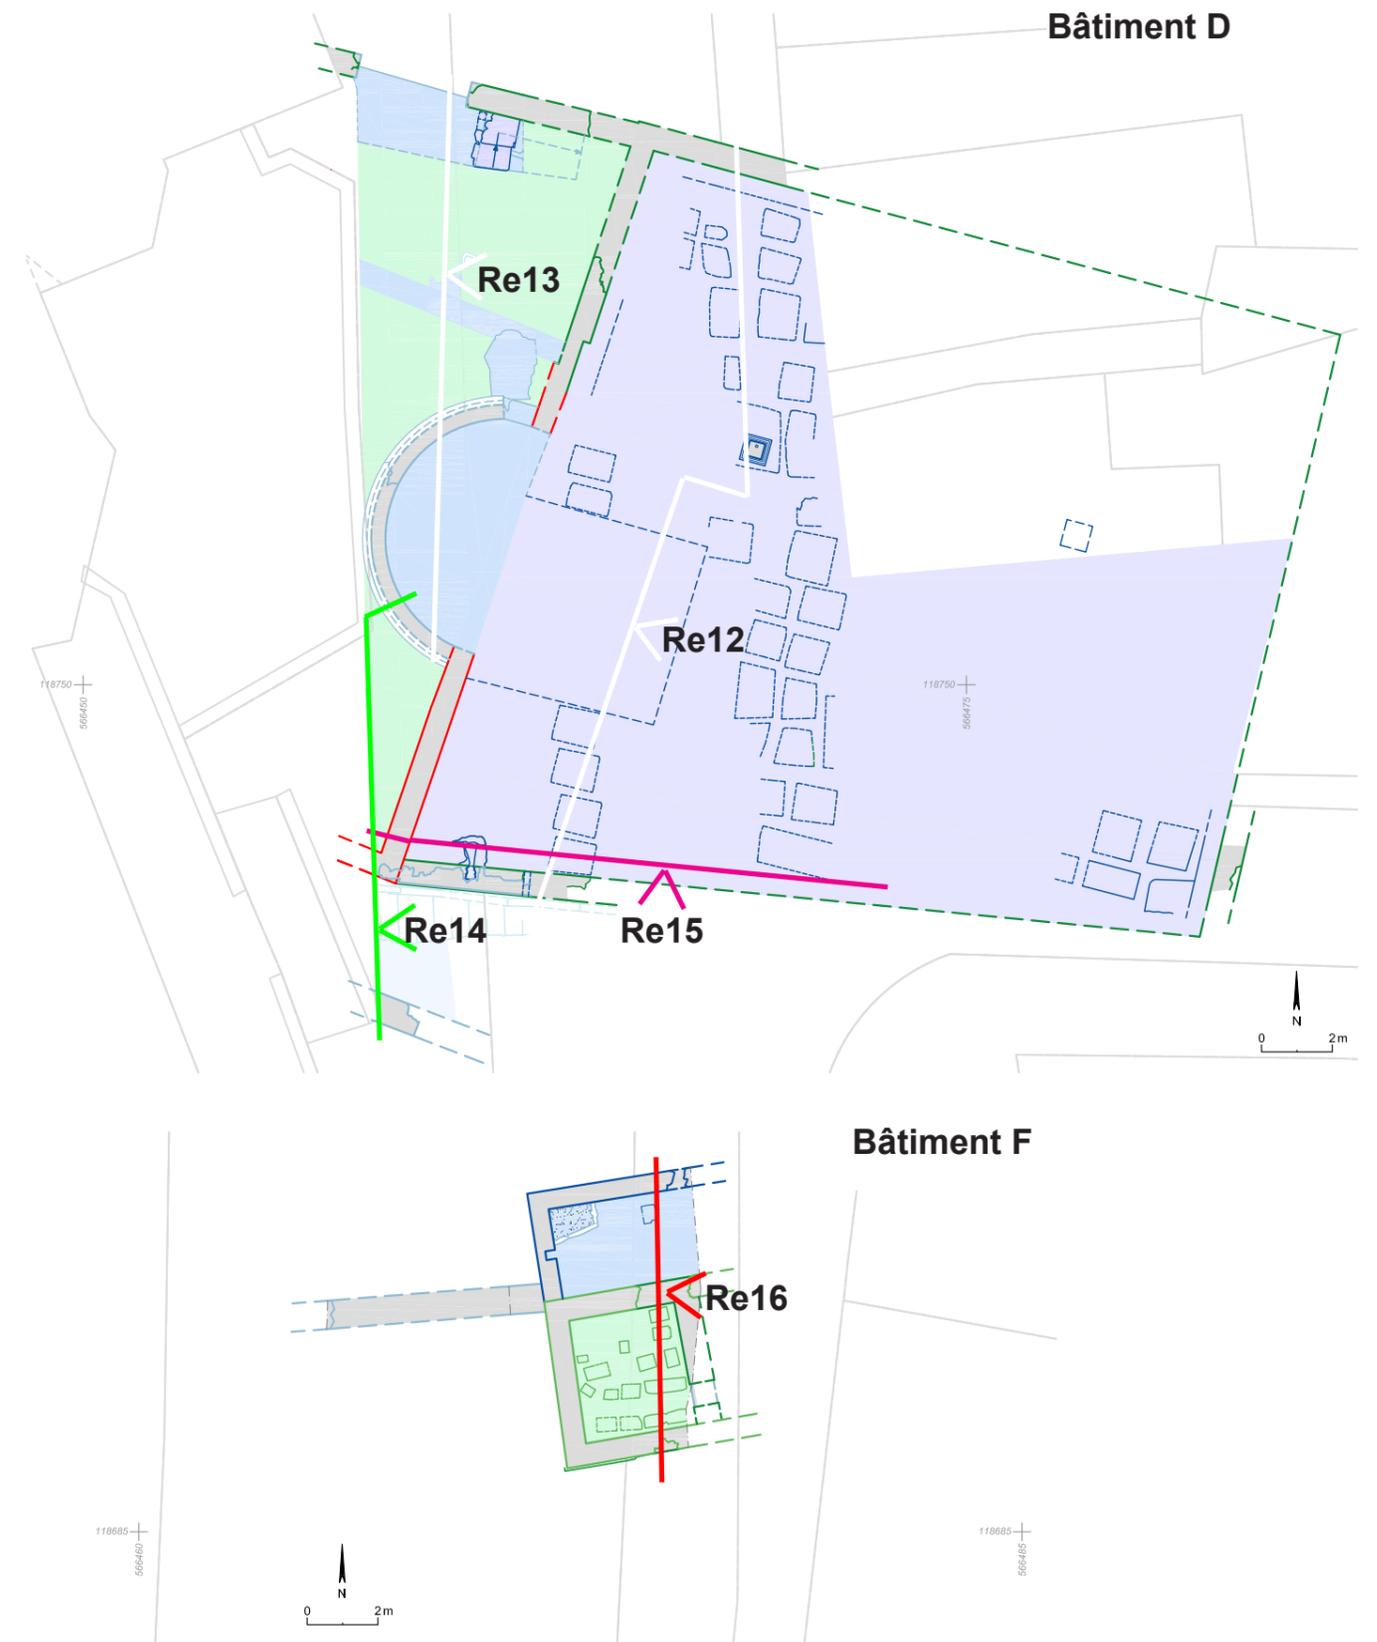
Relevé 11. St-Maurice, avenue d'Agaune.
Bâtiments D et F. Localisation des coupes
présentées dans ce rapport.

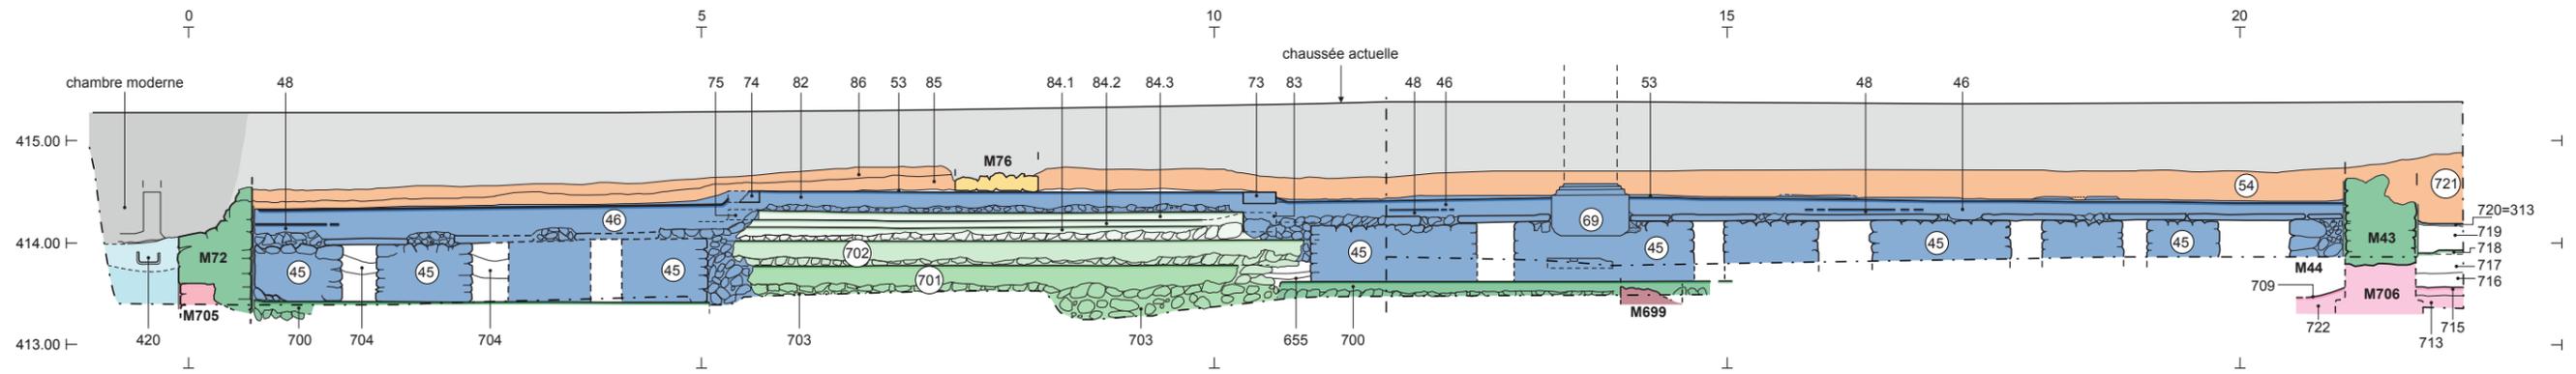
Relevé 12. St-Maurice, avenue d'Agaune.
 Bâtiment D, *aula* (L1). Coupe vue ouest.
 Ech. 1/150e.

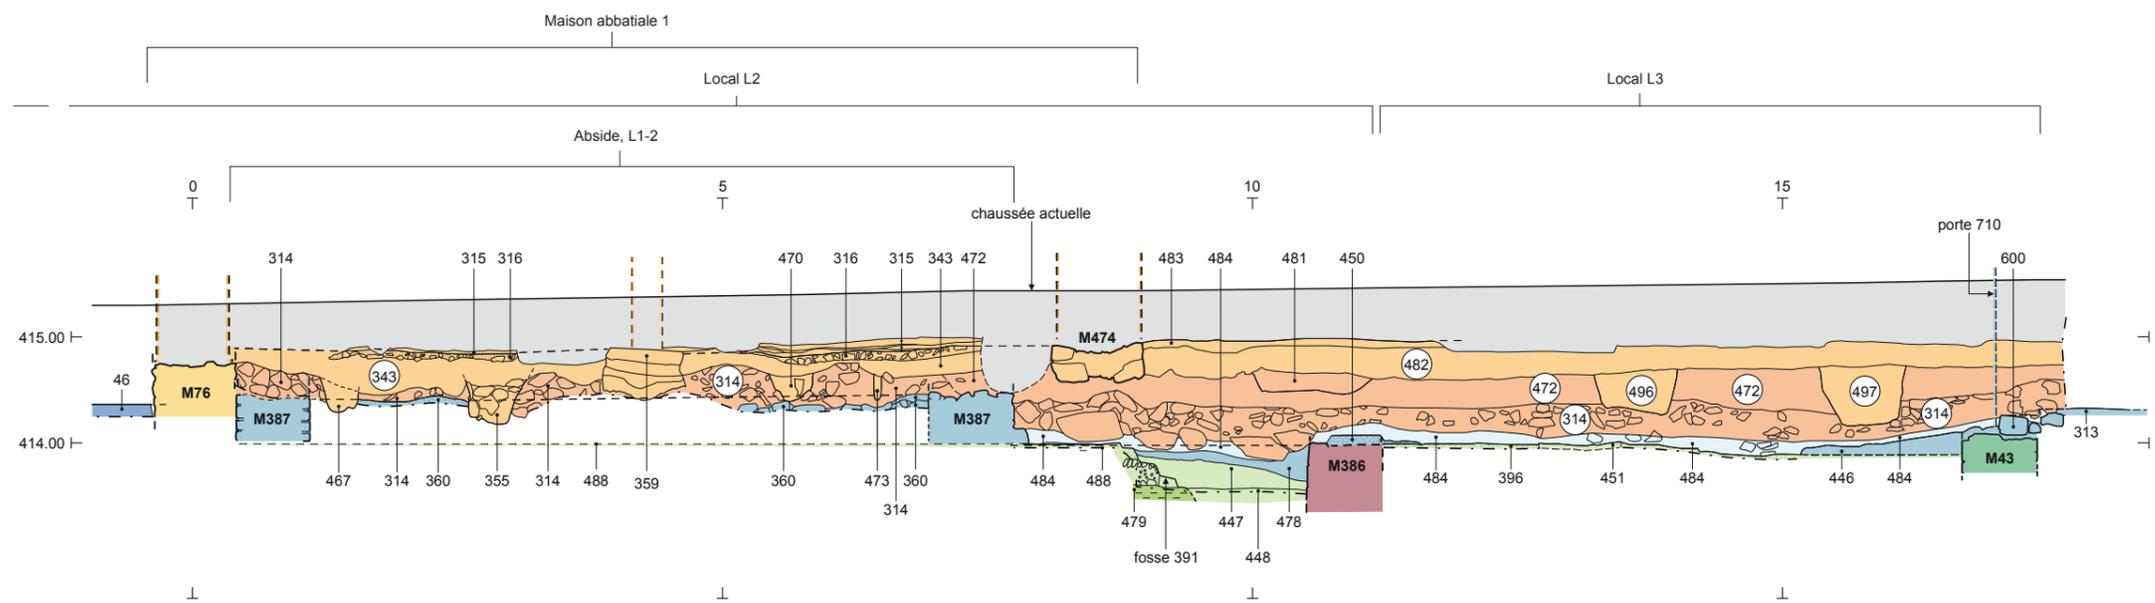
Relevé 13. St-Maurice, avenue d'Agaune.
 Bâtiment D, locaux L1, L2, L3. Maison abbatale 1.
 Coupe vue ouest.
 Ech. 1/150e.

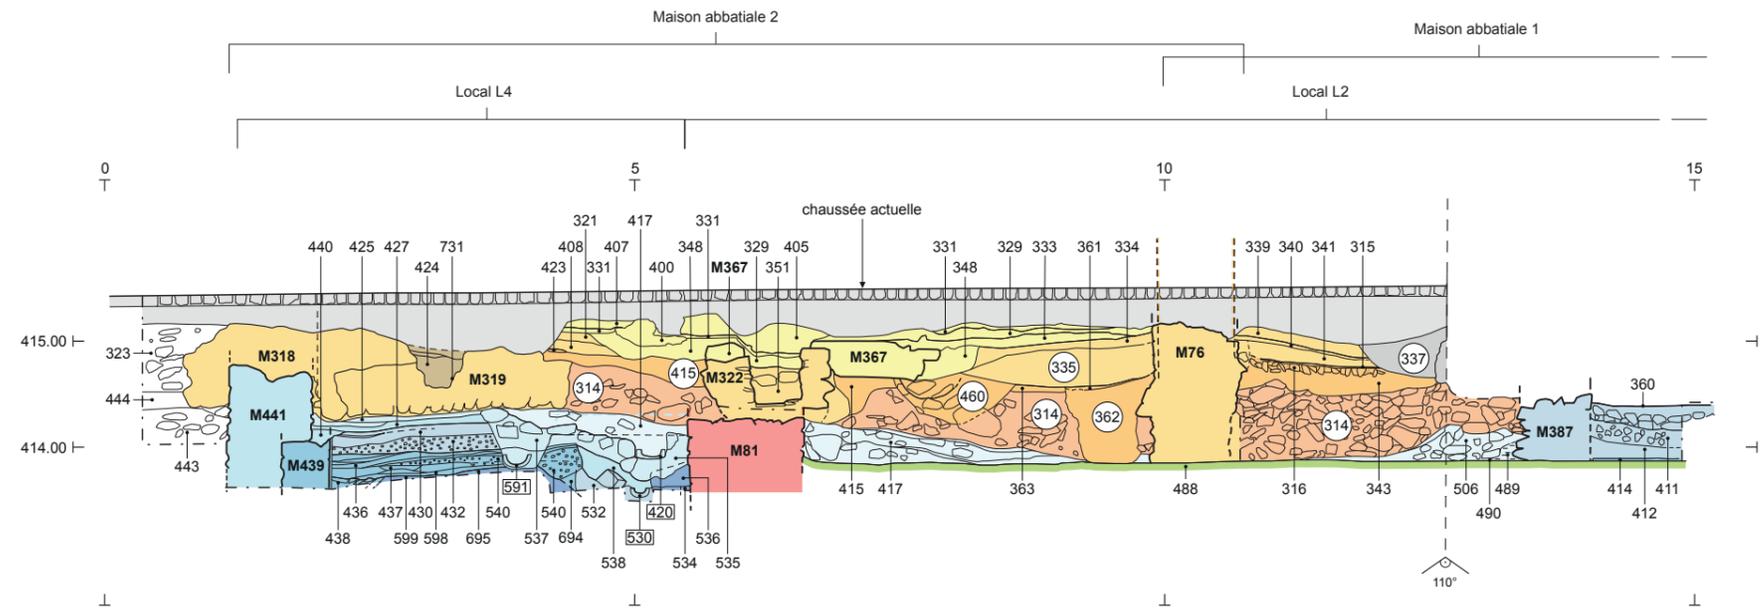
Relevé 14. St-Maurice, avenue d'Agaune.
 Bâtiment D, locaux L4, L2. Maisons abbatiales 1
 et 2. Coupe vue ouest.
 Ech. 1/150e.

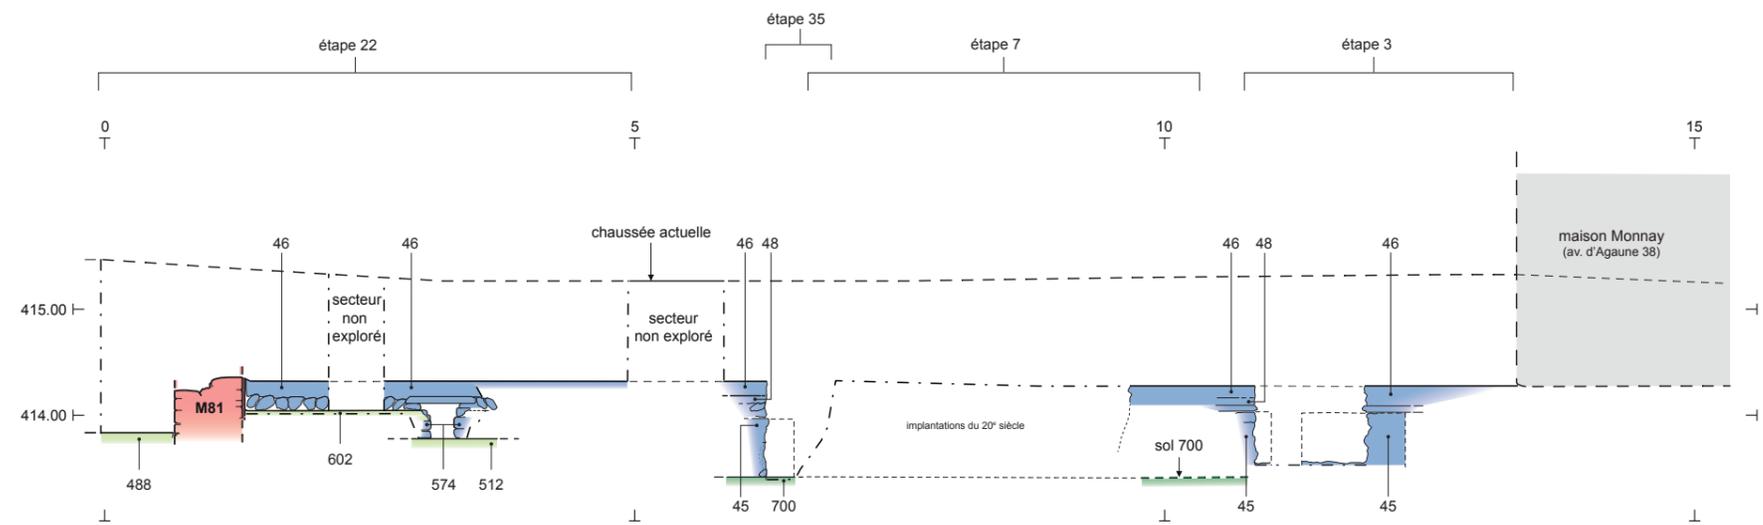
Relevé 15. St-Maurice, avenue d'Agaune.
 Bâtiment D, aula (L1). Coupe vue nord.
 Ech. 1/150e.

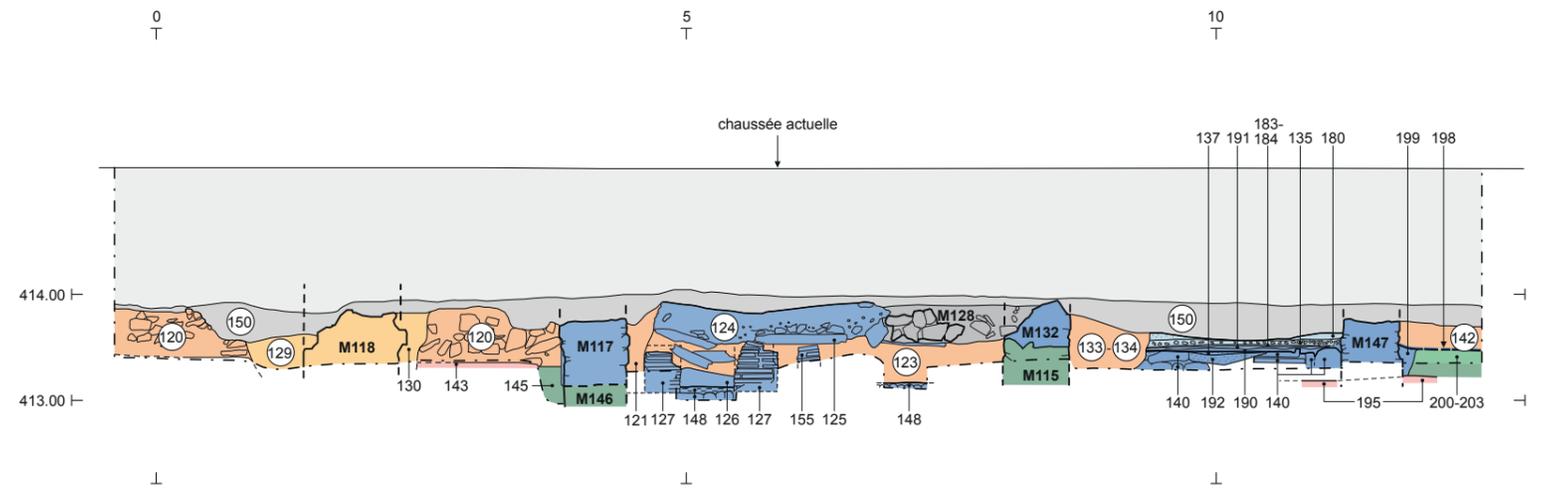
Relevé 16. St-Maurice, avenue d'Agaune.
Bâtiment F, locaux L1, L2. Coupe vue ouest.
Ech. 1/150e.
