ST-MAURICE

MAISON DUC (SMD16)
Grand-Rue, n° 59 à 63/65

Surveillance des terrassements et des implantations de
canalisations (mai-juin 2016).

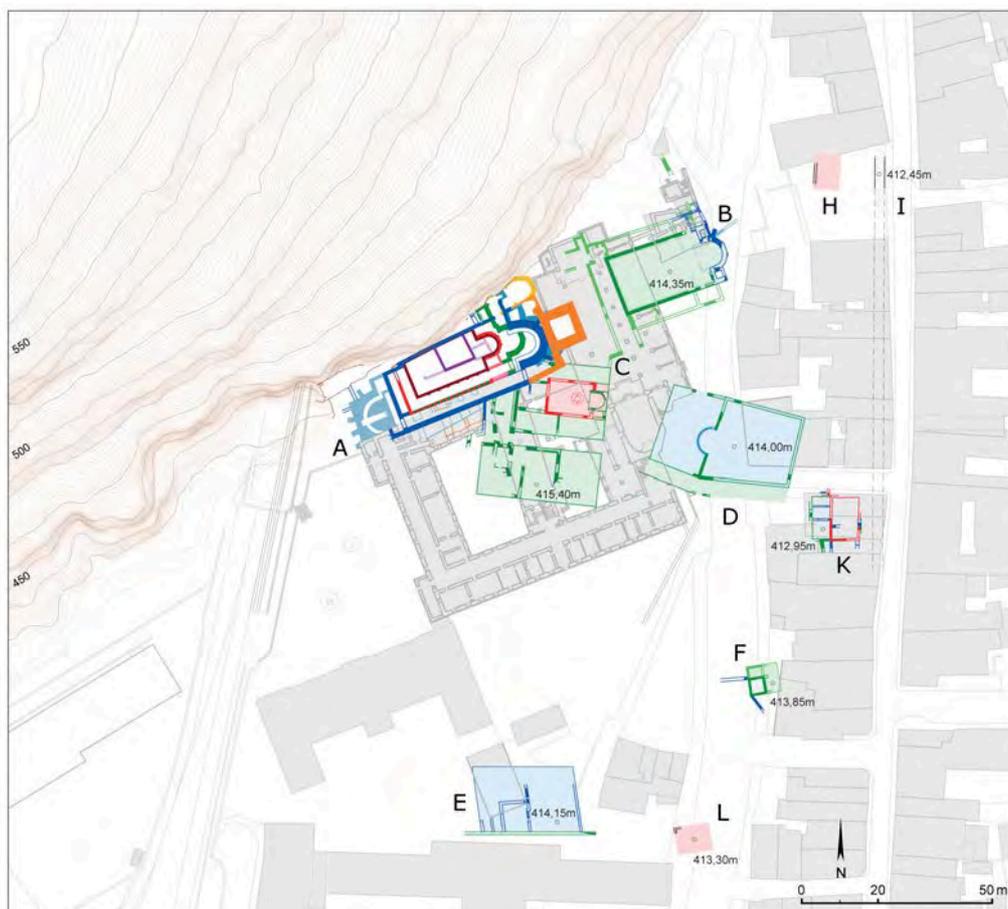
Planche I St-Maurice. Extrait du plan général des vestiges du Haut Moyen Age.

A : les églises du Martolet. B : l'église du Parvis. C : le baptistère et les bâtiments attenants. D : l'aula. H : bâtiment chauffé par hypocauste. I : tronçon de la voie antique. K : vestiges de la Maison Duc.

En raison de la proximité de l'abbaye et des vestiges qu'elle recouvre, le projet de réhabilitation de trois bâtiments d'habitation mitoyens sis aux n° 59 à 63/65 de la Grand-Rue, dits « maison Duc » et inoccupés depuis plusieurs années, a fait l'objet d'une expertise du bâti en 2011¹, puis de sondages exploratoires dans le sous-sol en 2014, (PI. I).

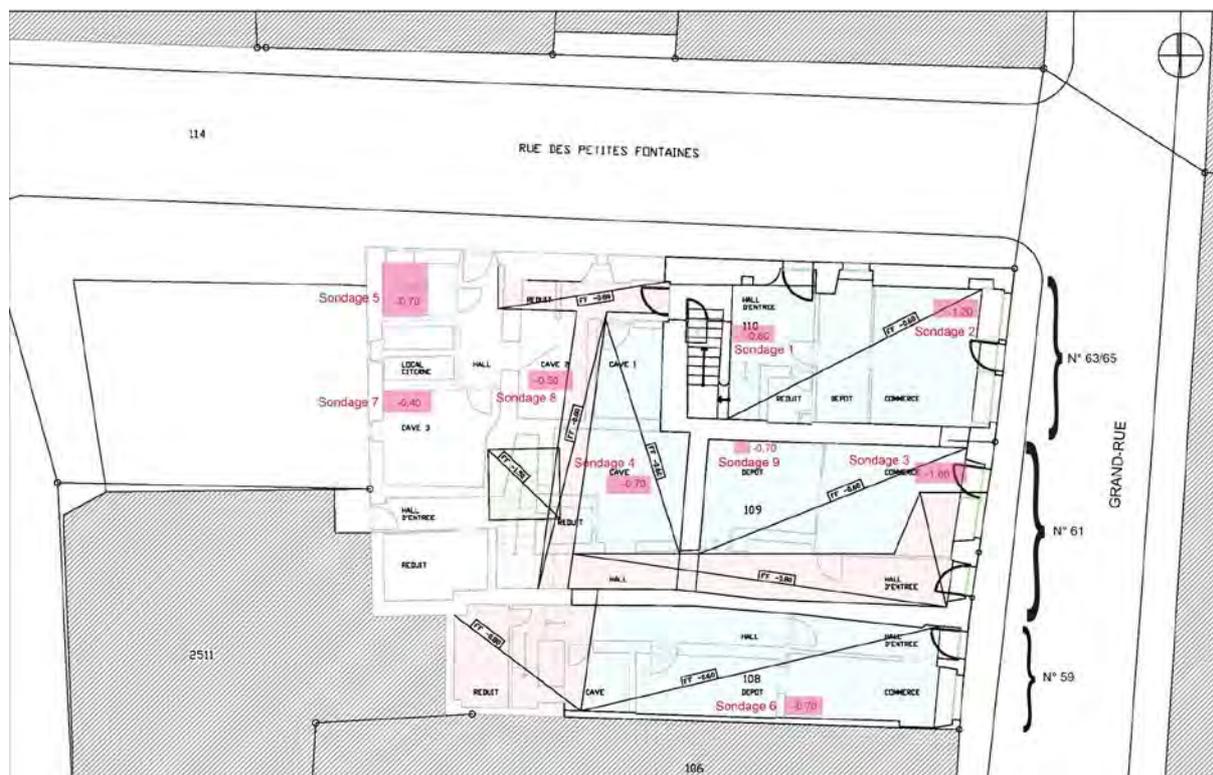
Planche II St-Maurice, Maison Duc. Projet de réhabilitation au niveau du rez-de-chaussée, avec profondeur des impacts par rapport au niveau de la Grand-Rue. Les rectangles roses sont les sondages effectués en 2014, avec leur profondeur par rapport à la Grand-Rue.

L'expertise de 2011 a révélé que la partie ouest des bâtiments, abritant les caves et comprenant une petite terrasse intérieure, ainsi que le réduit du n° 59², étaient des aménagements plus récents (XIX^e – XX^e siècles) que les façades de la Grand-Rue et de la rue des Petites Fontaines (porte datée de 1690, antérieure à l'incendie de 1693). Il a donc été décidé de démolir cette partie, en accord avec le service des Monuments Historiques (PI. II).

Les sondages de 2014 ont été effectués selon la profondeur prévue des terrassements (-0,60 m sous le niveau de référence 414,00 établi du côté de la Grand-Rue), d'enfouissement des canalisations (-0,80 m), et de la fosse pour l'ascenseur (-1,50 m). Leur emplacement dépendait en outre des possibilités d'excavation, limitées par la présence des sols modernes en béton, des cages d'escaliers et des aménagements modernes non encore démontés. L'emplacement du futur ascenseur, nécessitant l'excavation la plus profonde, n'avait pas pu être exploré : un escalier occupait l'endroit (PI. II).

² Les numéros de bâtiment, les noms des locaux et leur situation se trouvent sur la planche II.

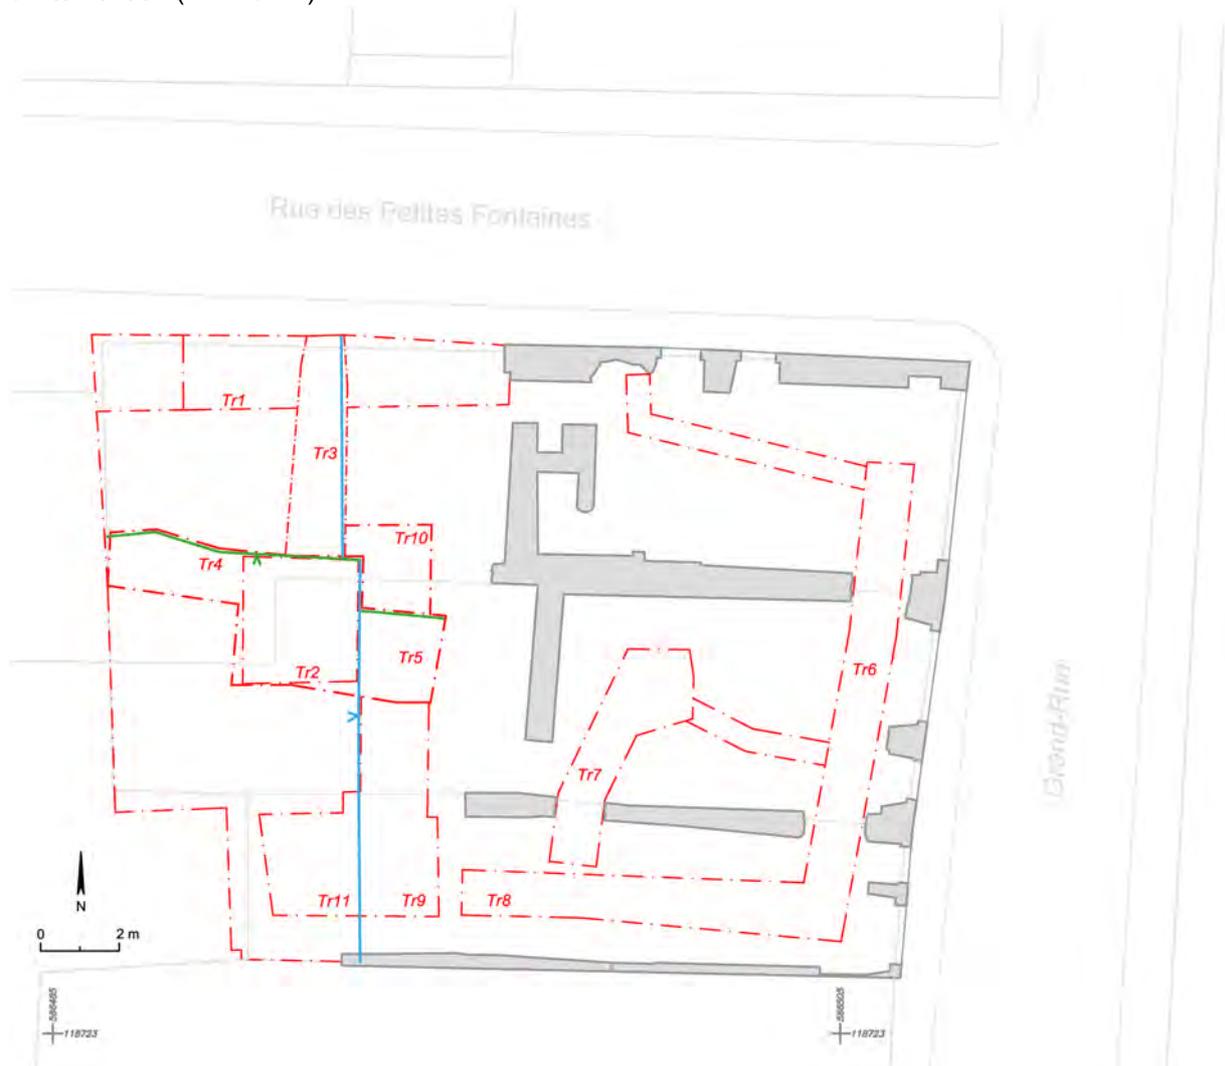
Planche III St-Maurice, Maison Duc. Emplacement des tranchées de fouille. En gris, les murs conservés de la maison Duc. En vert, la localisation de la coupe PI. V. En bleu, localisation de la coupe PI. VI.

Les travaux de terrassements ont débuté le 12 mai 2016³ (PI. III). Une tranchée pare-gel est-ouest (tranchée 1) a été ouverte sur le tracé de la façade nord récemment démolie ; puis l'excavation pour l'ascenseur a été pratiquée (tranchée 2). Face à l'abondance des vestiges apparus dans ces deux premières fouilles, demande a été faite au maître d'œuvre d'ouvrir deux tranchées supplémentaires jusqu'à la profondeur des vestiges, à 1,30 m sous le niveau de marche du chantier, soit 1 m sous le niveau de référence 414,00 (PI. IV). Ces deux tranchées (tranchées 3 et 4) agrandissent vers le nord et vers l'ouest la fouille de l'ascenseur où des sols en mortier peints en rouge sont apparus (fig. 1 et 2). La tranchée 3 suit le parement externe oriental d'un mur nord-sud mis au jour lors des deux premières excavations. Suite à la découverte⁴ d'un mur nord-sud plus ancien que les précédents dans la limite orientale des fouilles, un nouveau sondage a été pratiqué à l'est de cette maçonnerie

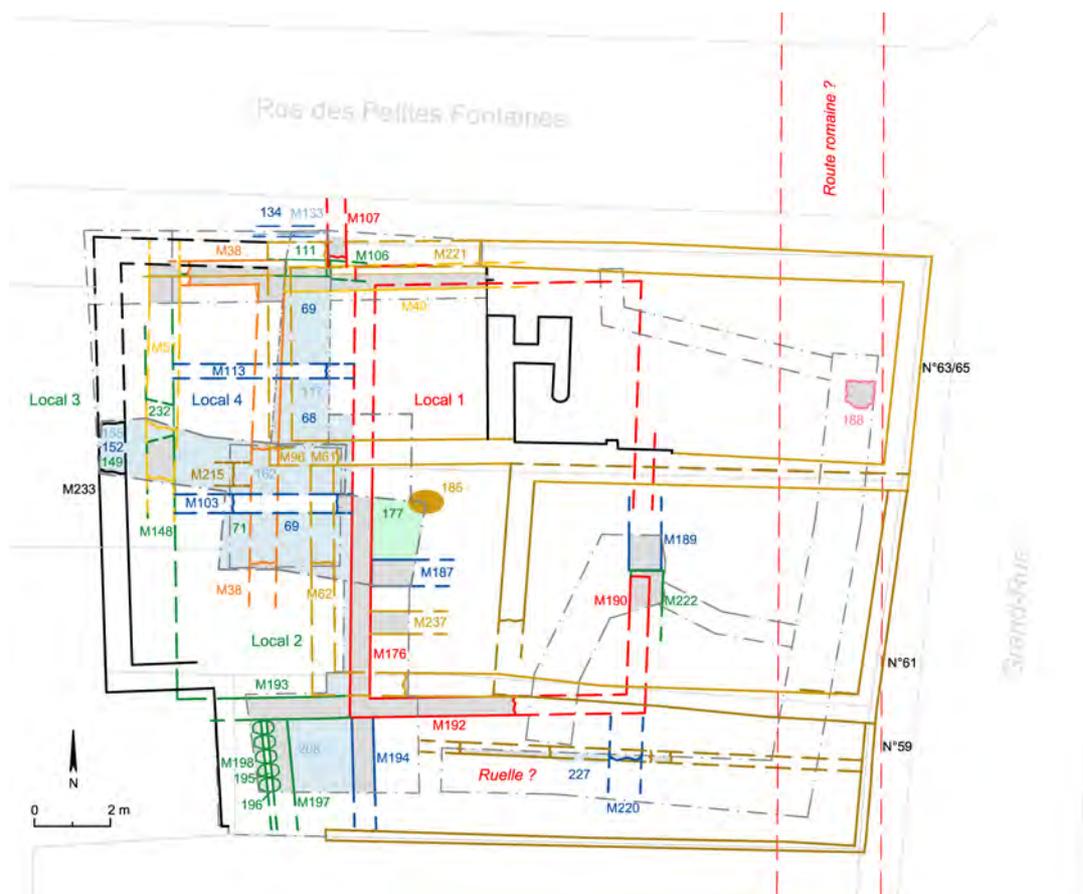
Planche IV St-Maurice, Maison Duc. Plan compilant toutes les phases des vestiges mis au jour.

Le bâtiment 3 est arasé jusqu'au niveau de ses sols, et les déblais évacués (voir sur **PI. IV**, la position du bâtiment 3 par rapport à la maison Duc). Un remblai à base de limon et de pierres (UT73) est épandu sur une épaisseur de 0,20 – 0,25 m, dans le secteur sud-ouest. Une paroi est-ouest (M215) qui paraît isolée, a été fondée dans ce terrassement (**fig. 19 et PI. XI**). Cette construction est peut-être le reflet d'un aménagement ponctuel à l'intérieur du bâtiment 3. Mais la similarité des matériaux utilisés (des boulets) et de la technique de construction rapproche ce mur de ceux de la maison Duc. La paroi M215, située plutôt dans l'aire du n° 61, pourrait appartenir déjà à ce dernier, alors que le bâtiment 3 n'était pas encore totalement démantelé. Aucun niveau de marche n'est clairement associé à ce mur, peut-être démolé lors des aménagements les plus récents du secteur (cave 3 du bâtiment n° 63). En revanche un niveau de sol riche en fragments de bois (UT105) a été repéré à peu de distance, à la base des niveaux de marche de la cave du bâtiment n° 61, qui pourrait avoir fonctionné avec le mur de la phase 4a. Une datation au radiocarbone des fragments de bois de ce niveau d'utilisation a livré un intervalle entre le XVI^e et le XVII^e siècle²⁹ qui s'inscrit convenablement dans le schéma chronologique de la maison.

Une fosse profonde (vue sur une profondeur de 1,20 m) remplie de grosses pierres (UT186) a été repérée en profil sous le niveau de marche de la cave du bâtiment n° 61 (tranchée 5) (**fig. 5, PI. IV**).

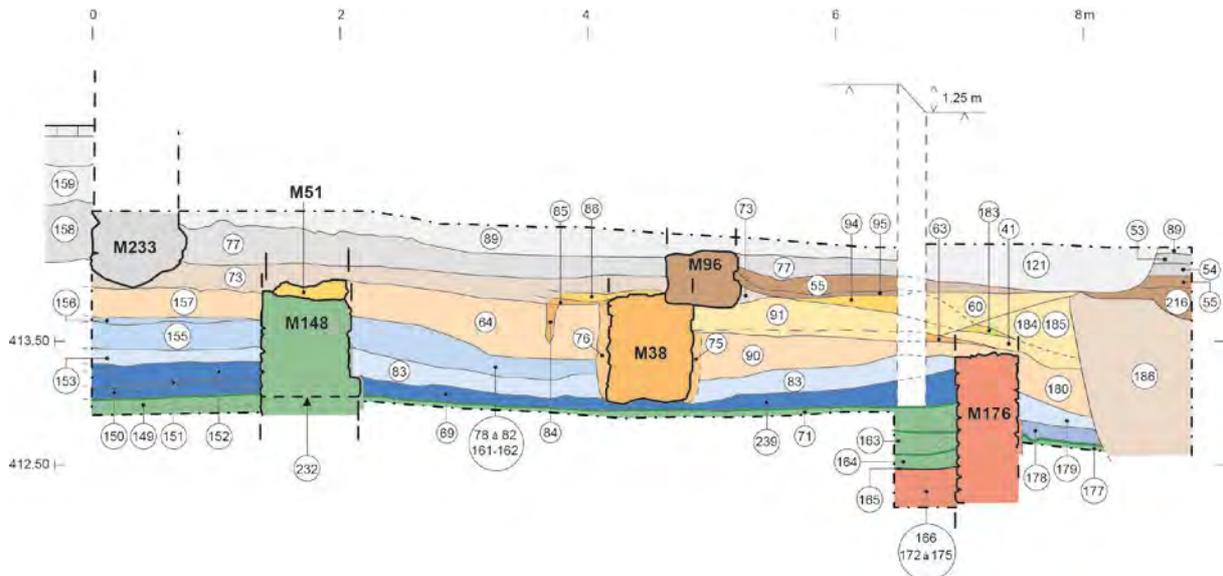
Planche V St-Maurice, Maison Duc. Coupe est-ouest, vue nord. Situation exacte sur planche III. (Voir planche à l'échelle en fin de rapport).

(tranchée 5)⁵. Des relevés des profils des tranchées 2, 3, 4 et 5 ont été exécutés lors de cette phase d'intervention (PI. V et VI).

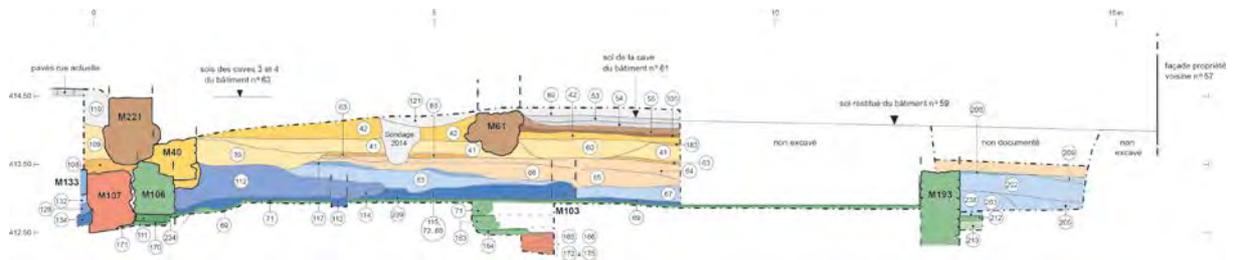
Planche VI St-Maurice, Maison Duc. Coupe nord-sud, vue est. Situation exacte sur planche III. (Voir planche à l'échelle en fin de rapport).

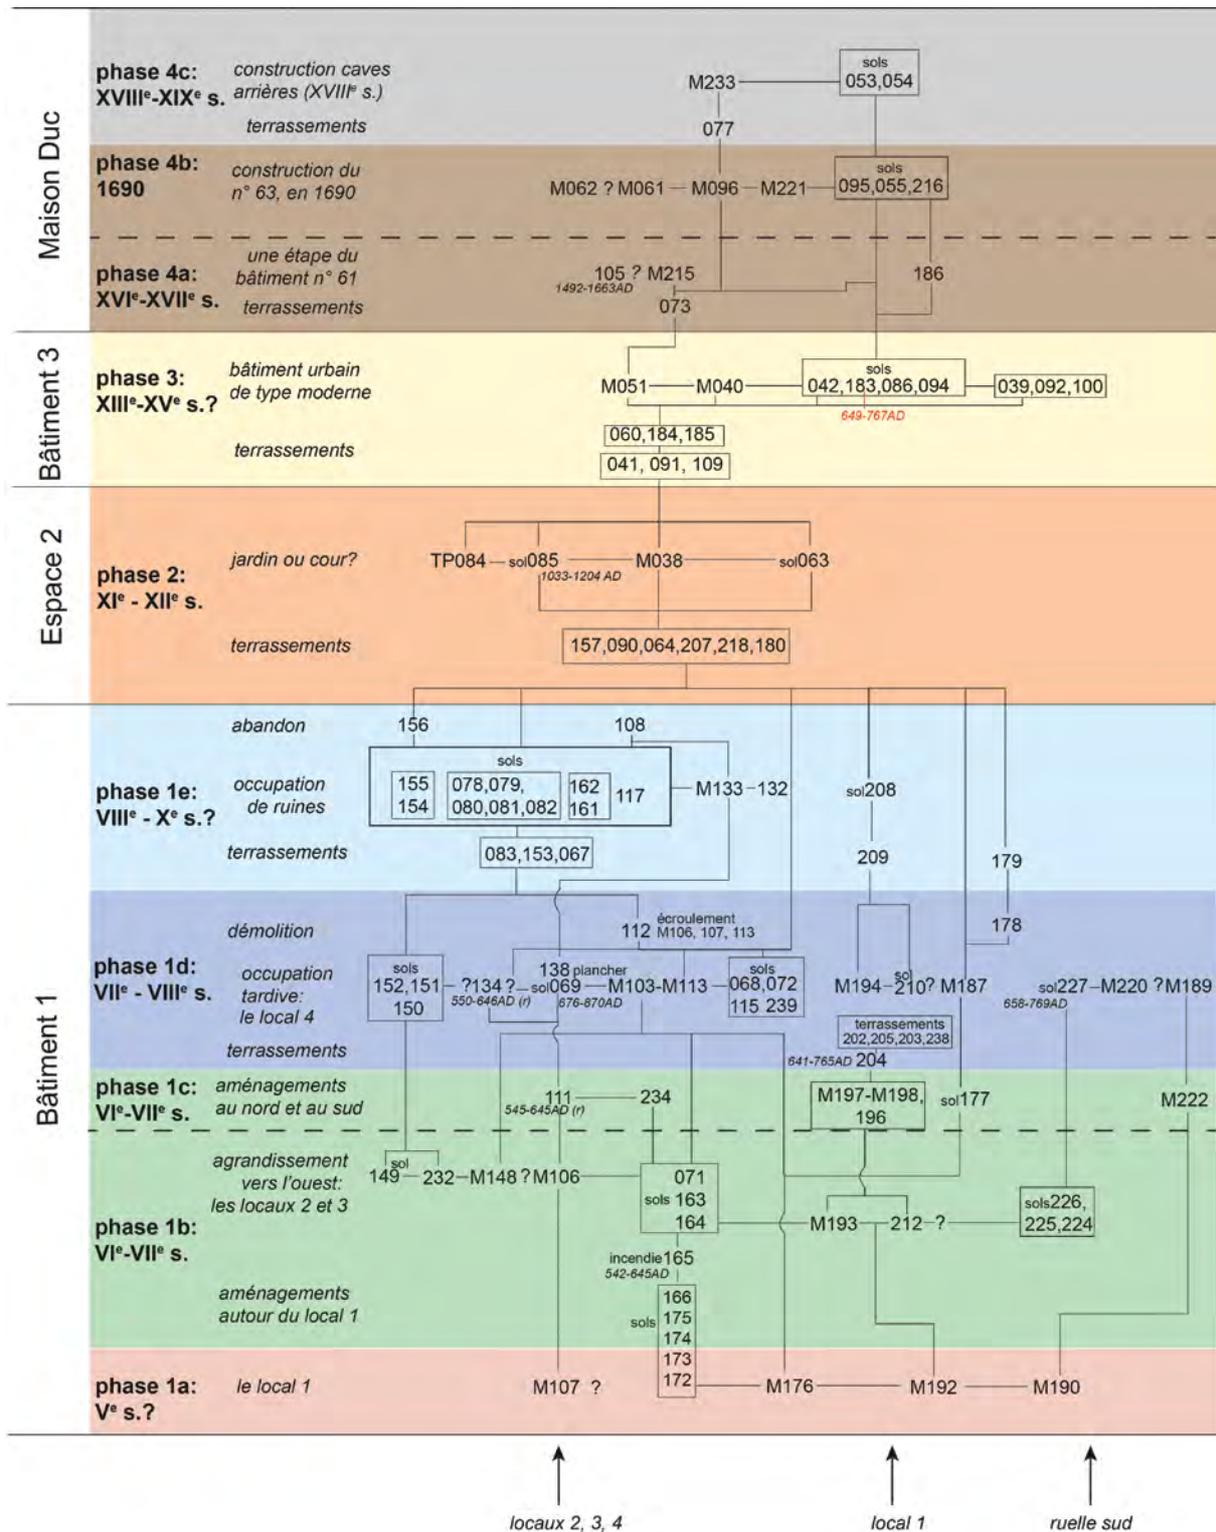
Planche VII St-Maurice, Maison Duc. Diagramme chronostratigraphique des découvertes.
(Les dates suivies d'un (r) signifient qu'elles ont été effectuées sur des pièces de bois en remploi. La date inscrite en rouge indique une incohérence chronologique.)

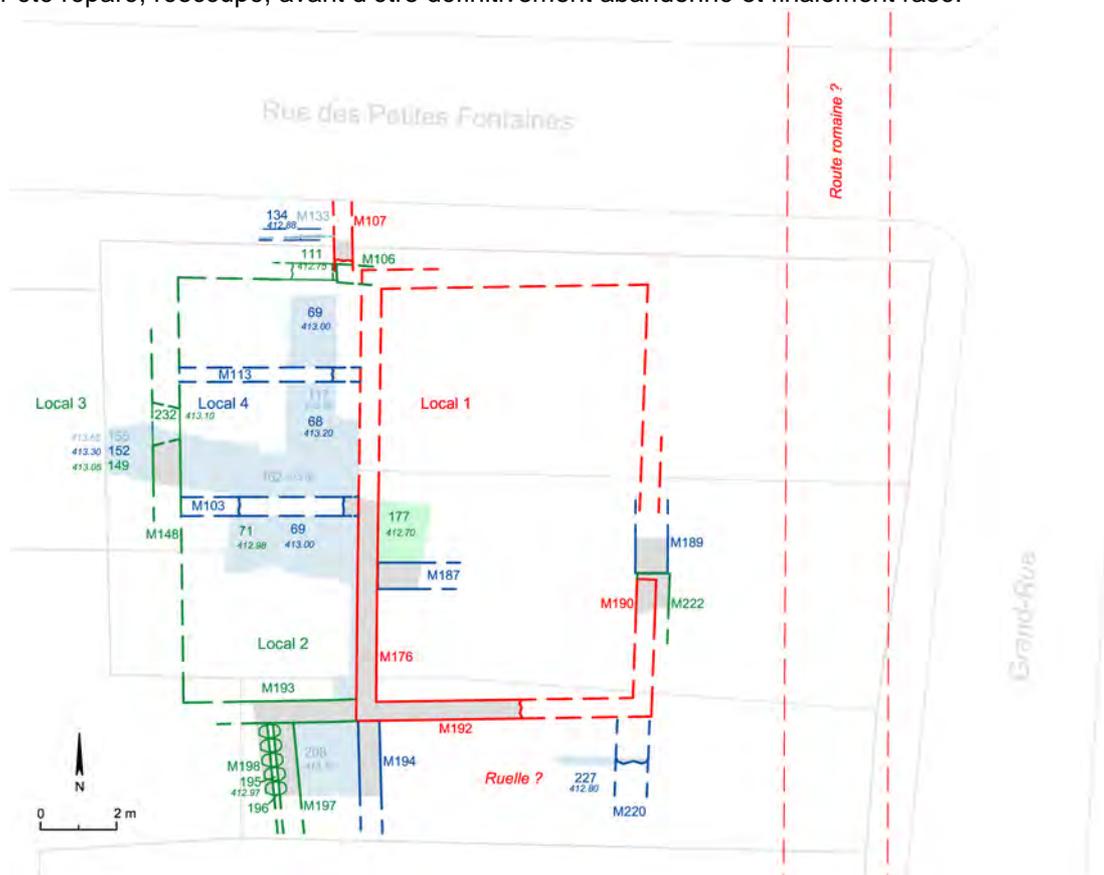
Planche VIII St-Maurice, Maison Duc. Bâtiment 1, phases 1a (rouge), 1b et 1c (vert), 1d (bleu foncé), 1e (bleu clair). (Voir planche à l'échelle en fin de rapport).

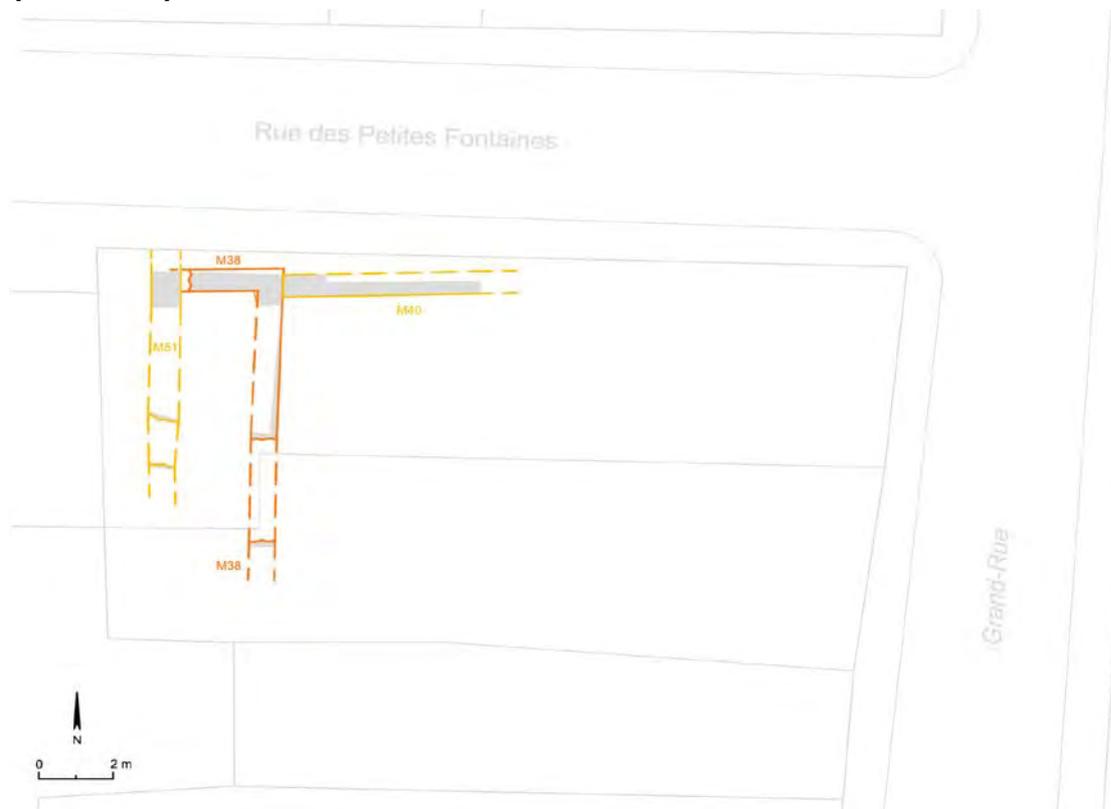
Planche IX St-Maurice, Maison Duc. Espace 2 (orange) et bâtiment 3 (jaune). (Voir plan à l'échelle en fin de rapport).

Un nouvel espace enclos de murs solides (0,70 m d'épaisseur) est construit sur la surface aplaniée, (M38) (**PI. IX**). Seules les parois est et nord en sont visibles dans les limites du chantier. (**fig. 1, 2 et 15**). Elles sont chaînées et forment l'angle nord-est de l'espace 2 (**fig. 15**). Aucune des deux ne se prolonge vers le nord ou vers l'est. La paroi orientale est fondée directement sur le dernier sol en mortier du bâtiment disparu, sol qui s'est affaissé sous le poids du nouveau mur. Son extrémité sud n'a pas été retrouvée dans la fouille effectuée pour la chambre technique au sud du chantier (tranchée 11). Elle pourrait être chaînée à une façade sud implantée dans le secteur non exploré entre l'excavation de l'ascenseur (tranchée 2) et celle de la chambre (tranchée 11). L'espace 2 avait une surface d'au moins 8 x 2 m.

La clôture du jardin 2 est arasée et sa démolition est étalée sur une épaisseur de 0,20 m au maximum (UT41, 91, 109). Un bâtiment neuf est construit sur cette surface (**PI. IX**). Seules deux de ses parois ont été observées. D'orientation nord-sud (M51) et est-ouest (M40), elles sont construites avec le même type de liant très caractéristique, mais leur chaînage n'a pas pu être mis en évidence (**fig. 15 et 16**). La paroi ouest coiffe le sommet arasé du mur mitoyen (M148) des locaux 2 et 3 du bâtiment 1. Les deux murs forment l'angle nord-ouest d'un local appartenant à un bâtiment pouvant comprendre d'autres locaux au nord, au sud et à l'ouest.

La clôture du jardin 2 est arasée : la démolition obtenue sert de remblai pour la construction du bâtiment 3 (**Pl. IX**). Les murs nord et ouest d'une salle ont été reconnus : le nouvel édifice se développe vers l'est. Les deux parois ne sont pas chaînées mais de caractéristiques similaires. Il se pourrait qu'un tronçon nord de la clôture du jardin ait été conservé dans la façade septentrionale du nouveau bâtiment. La paroi ouest repose directement sur l'arase du mur occidental du bâtiment 1 (local 2). Soit cette coïncidence résulte du hasard, soit elle rend compte du maintien de l'ancien mur pendant la durée d'existence du jardin 2, délimitant ainsi un espace allongé de 2 m de largeur. Rien ne permet d'exclure cette deuxième possibilité, car, dans ce cas, les relations stratigraphiques auraient été rompues par l'arasement de l'ancien mur et la construction du mur du bâtiment 3.

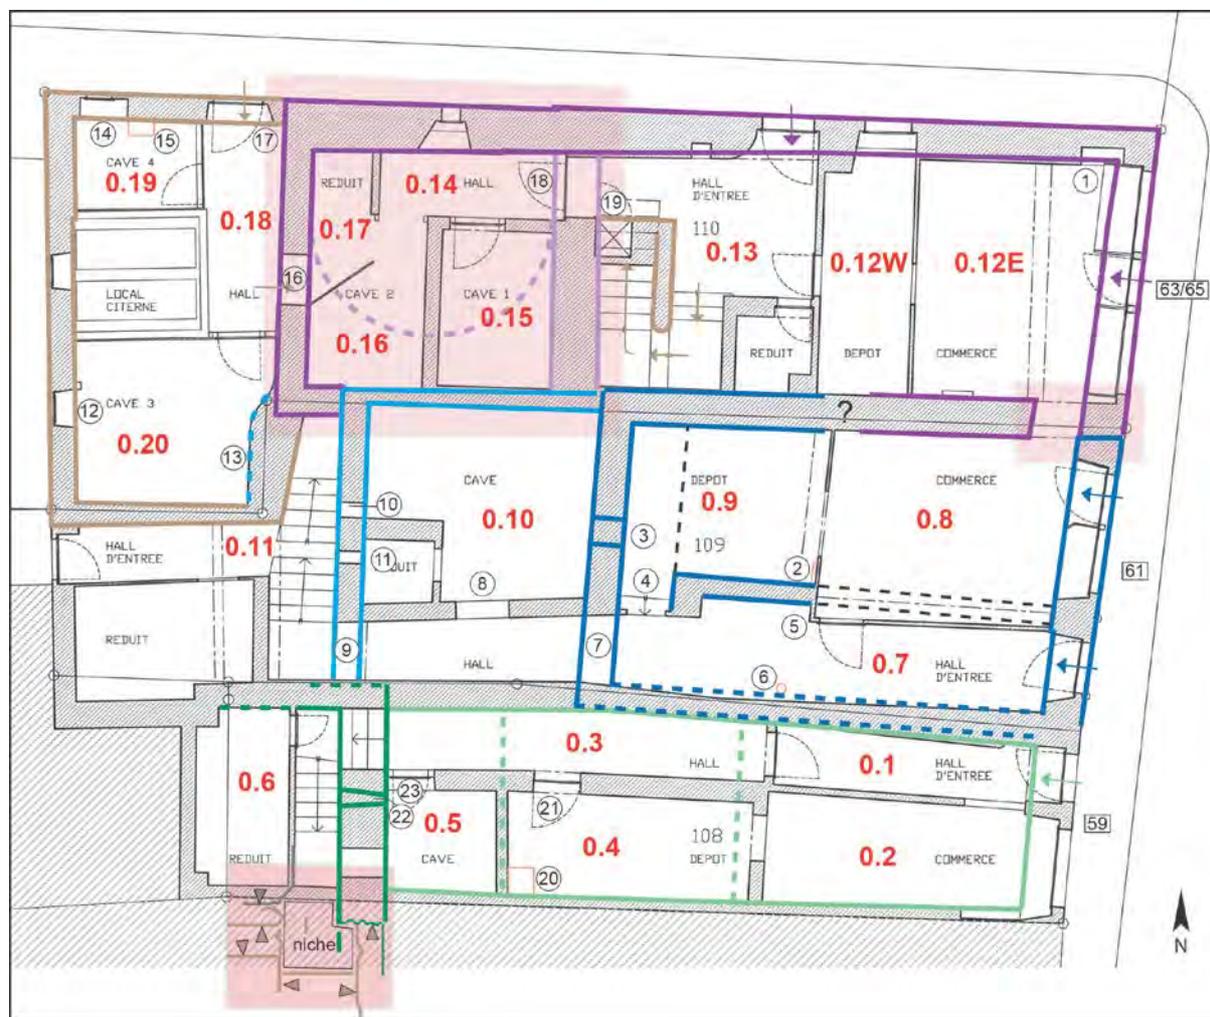
Planche X St-Maurice, Maison Duc. Chronologie établie en 2011. Les plages rosées désignent les zones examinées en 2016 qui ont fait l'objet d'une modification. (Sans échelle).

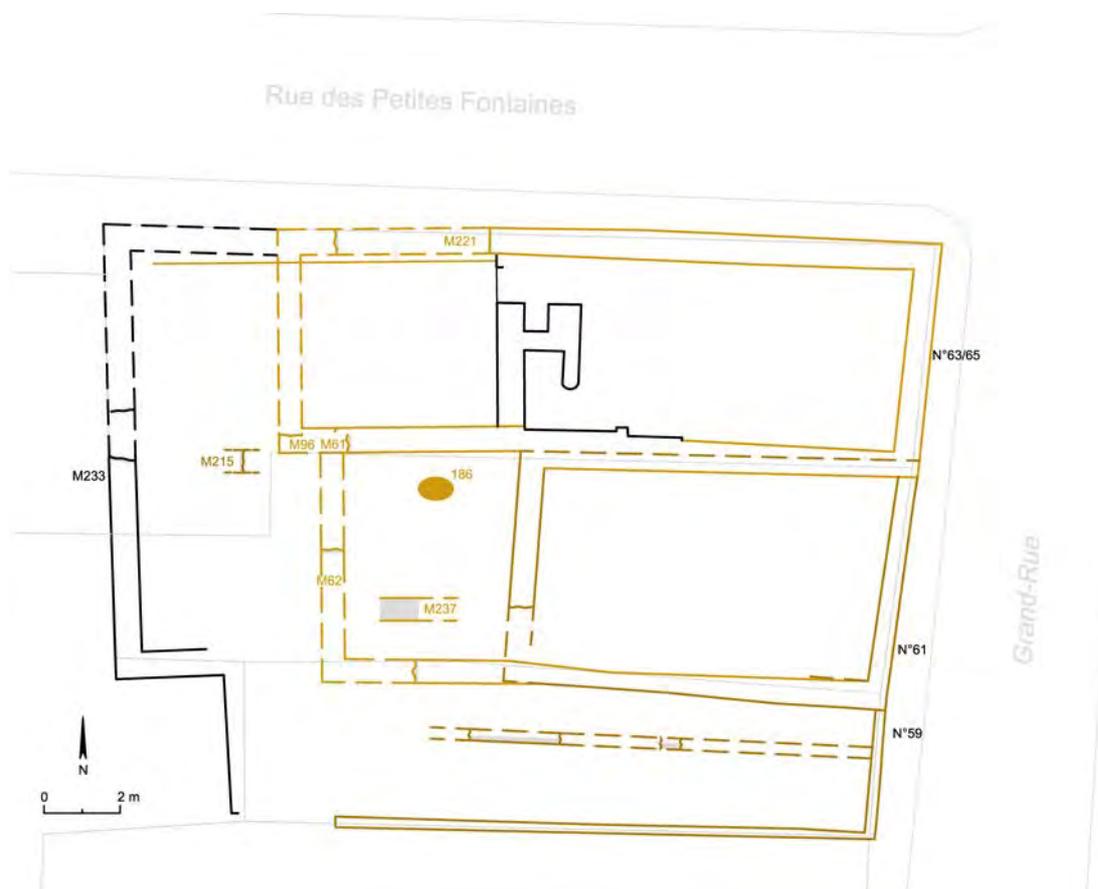
Planche XI St-Maurice, Maison Duc. Plan de la maison Duc, dans son dernier état avant démolition de la partie arrière en 2016. Phases 4a (brun foncé), 4b (brun clair), 4c (gris). (Voir planche à l'échelle en fin de rapport).

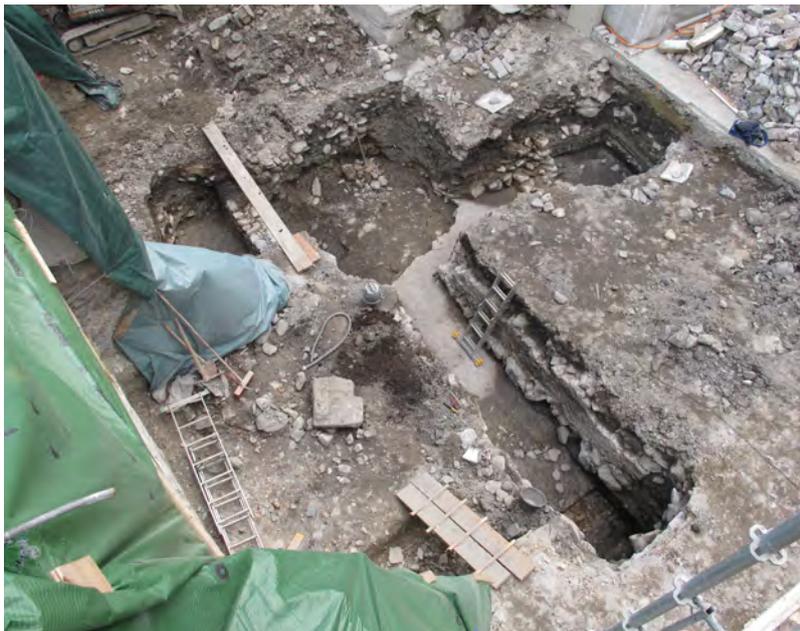
Fig. 2. St-Maurice, Maison Duc. Vue générale des tranchées 2, 3, et 4, depuis le nord-est.

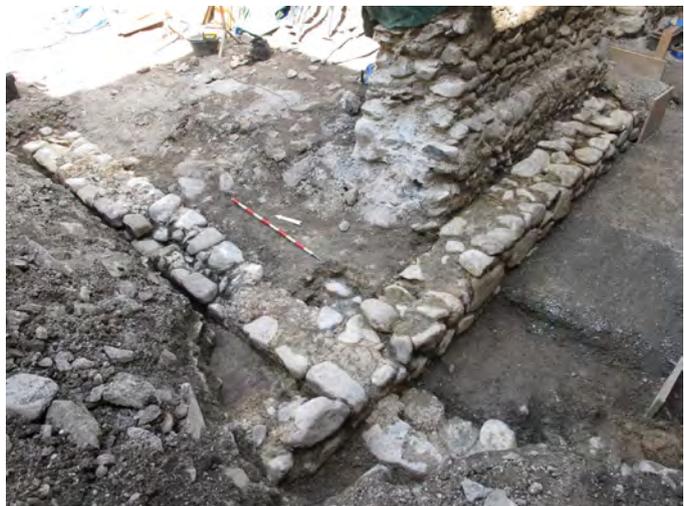
Fig. 3. St-Maurice, Maison Duc. Bâtiment 1, angle sud-ouest, vu du sud-ouest.

constitué de murs très caractéristiques¹² de 0,50 – 0,55 m d'épaisseur, édifiés à l'aide de pierres plates et émoussées agencées régulièrement (murs M176, 190, 192) (**fig. 3**). Ils délimitent une surface de 7,80 m de largeur pour une longueur de plus de 6 m. L'extrémité nord du tronçon de paroi orientale observé semble parementée en front de mur (**fig. 4**). Un piédroit de porte pourrait y être restitué. La limite nord du local pourrait être restituée sur la base des constats effectués pour les phases suivantes, où les façades nord sont toutes alignées sur la rue actuelle des Petites Fontaines, qui dès lors semble avoir une origine assez ancienne.

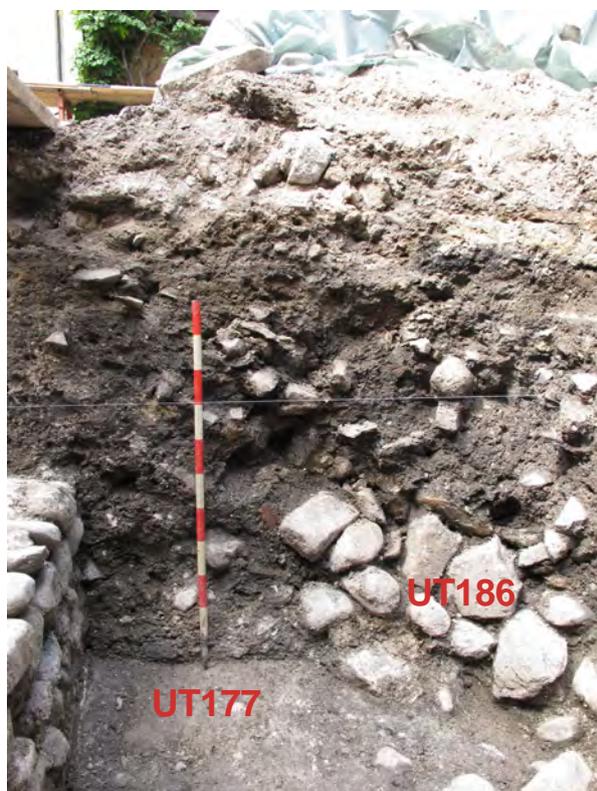
Fig. 5. St-Maurice, Maison Duc. Profil nord de la tranchée 5. La pointe du jalon est posée sur le sol en mortier qui équipe le bâtiment 1 lors de sa dernière occupation. Aucun niveau de terre piétinée ne couvre ce sol, mais des couches de remblais. UT177: dernier sol en mortier du local 1. UT186: la fosse remplie de pierres d'où provient le chapiteau sculpté octogonal. Vue du sud.

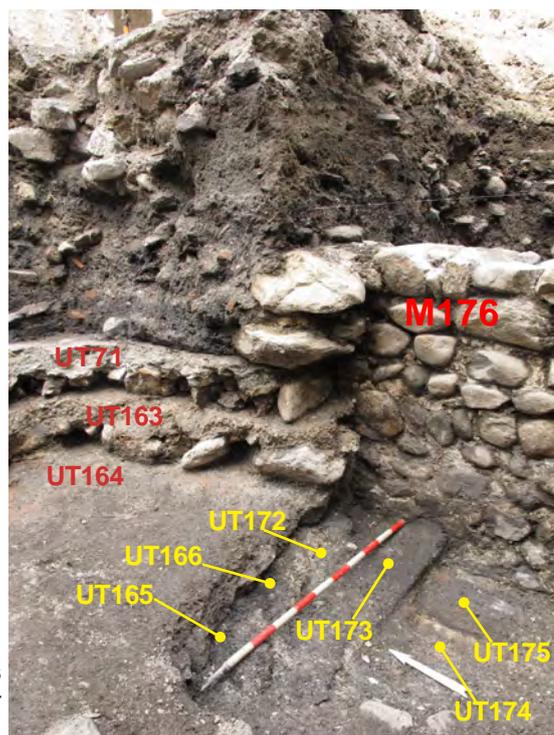
Fig. 6. St-Maurice, Maison Duc. Succession des niveaux de sols dans le bâtiment 1. En terre (sous le jalon) et en mortier sur radier de pierres (au-dessus du jalon). Vue du sud-ouest.

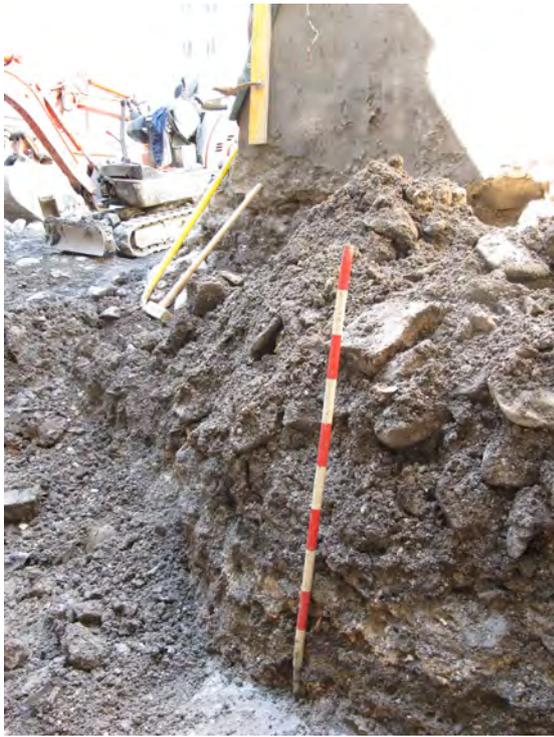
Fig. 7. St-Maurice, Maison Duc. Tranchée 8. Les niveaux de circulation supposés contemporains du bâtiment 1 au pied de sa façade sud se situent derrière la partie inférieure du jalon. Leur relation chronologique avec la façade sud du bâtiment est inconnue. Vue du sud-est.

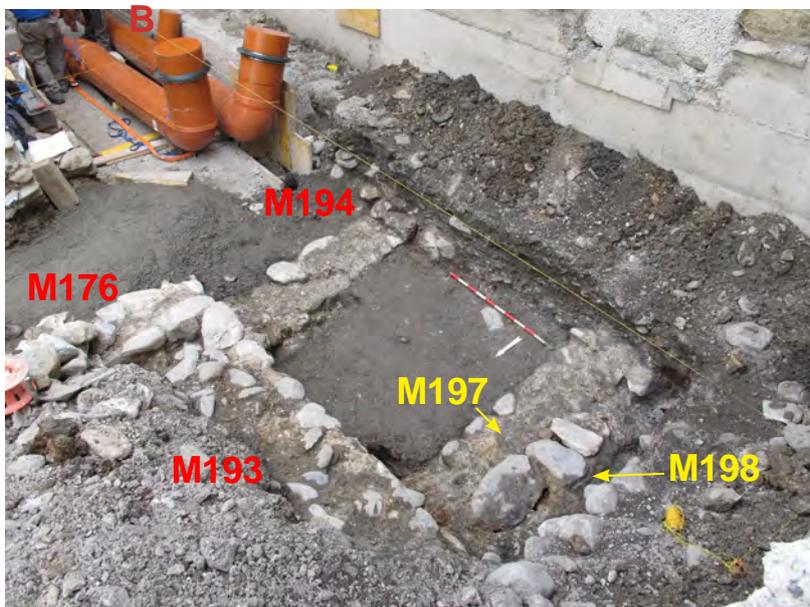
Fig. 9. St-Maurice, Maison Duc. Secteur sud-ouest du chantier. Le mur M193 constitue la paroi sud du local 2. Le drain M197-198, avec son couvercle de dalles, est appuyé contre son parement et semble aménagé dans un passage extérieur. Le mur M194 est une paroi prolongeant la paroi M176 du local 1 à une époque plus tardive. Vus du nord-ouest.

Au sud de ce mur, un aménagement, probablement un drain, a été repéré (tranchée 11). Son sommet correspond à l'altitude du sol en mortier le plus récent du local 2. Il s'agit d'un mur (M197) de 0,54 m d'épaisseur, perpendiculaire à la paroi sud du local et repéré sur une longueur de 2 m, dont les parements sont construits vraisemblablement contre terre. Sa face ouest est doublée à peu de distance (0,30 m env.) par une maçonnerie (M198) d'épaisseur inconnue¹⁷. L'espace entre les deux murs a une profondeur supérieure à 0,50 m, dont le fond est colmaté par du sédiment d'infiltration très fin et homogène. Il est recouvert de dalles équarries liées au mortier, dont les bords reposent sur les deux murs. L'extrémité sud de cette « conduite », probablement perturbée par des constructions plus récentes dont la façade actuelle du bâtiment voisin, semble effondrée (fig. 9). La fonction de cet équipement d'assainissement n'est pas connue ; sa présence suggère que ce secteur est extérieur au bâtiment. Le drain est appuyé contre le parement de la façade méridionale du bâtiment 1 et coupe un niveau de mortier fusé (UT212), le probable niveau de construction de cette façade¹⁸. Il est contemporain ou postérieur du corps de bâtiment comprenant le local 2, et a coexisté avec lui.

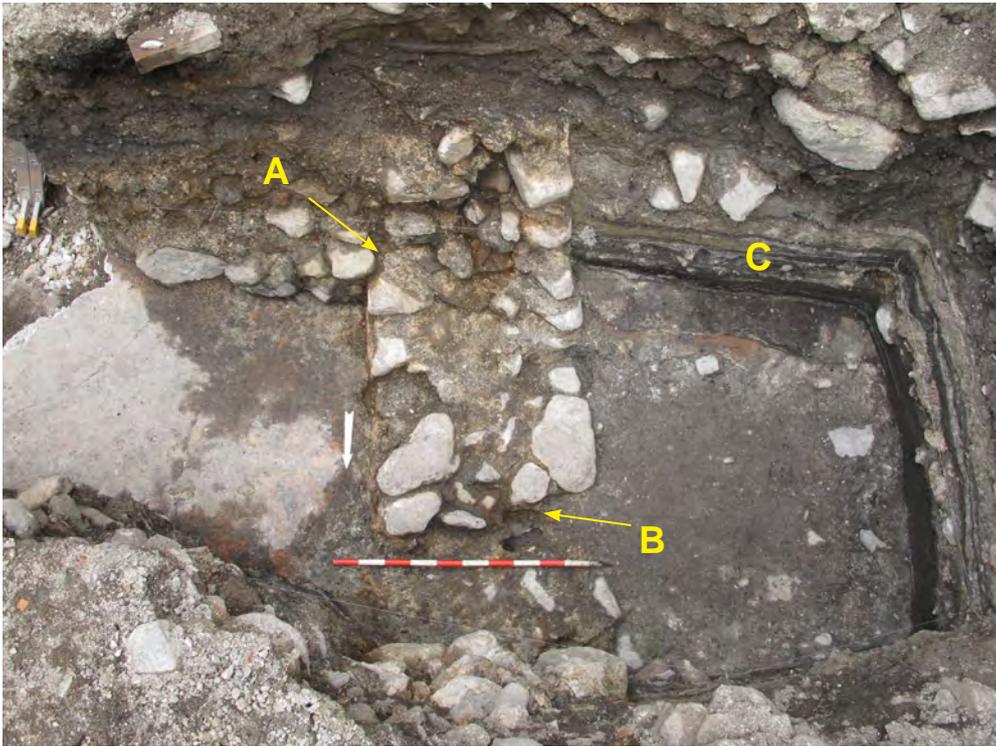
Fig. 10. St-Maurice, Maison Duc. Paroi ouest du local 2 (M148). A: ressaut marquant le sommet d'un socle dans le parement est du mur. B: possible piédroit ébrasé de la porte 232. C: niveaux de marche en terre et recharges des phases 1d et 1e.

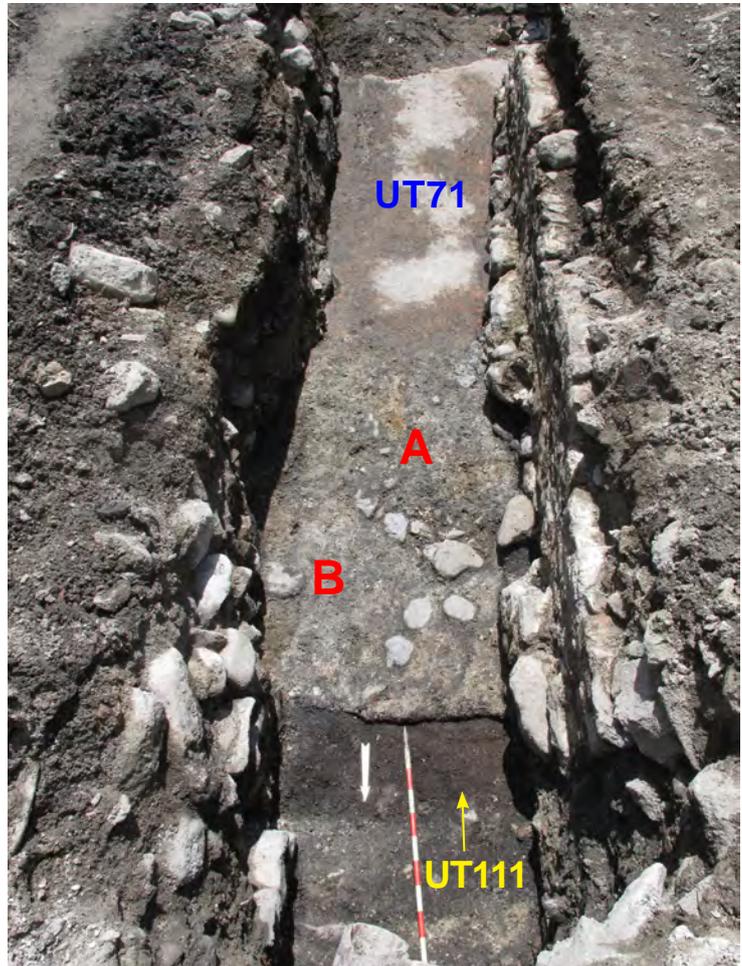
Fig. 11. St-Maurice, Maison Duc. Extrémité nord de la tranchée 3, vue du nord. Au premier plan: le bois (pourri) du seuil de la porte (UT111) percée dans le mur M106 (à gauche). Le sol en mortier (UT71) a du être «taillé» (A) et complété par une chape (B) pour rattraper le niveau du seuil.

Une porte (UT111) est percée dans la paroi nord du local (M106). A défaut d'avoir pu être observé sur le terrain, le percement de la porte est ici aussi déduit de la disposition des éléments les uns par rapport aux autres. Le front de mur qui comporte le piédroit de la porte coïncide avec le profil de la tranchée 3 et la maçonnerie visible n'est ni nettement parementée, ni nettement arrachée (**fig. 8**). Une pièce de bois (disparue) revêtait le piédroit maçonné comme semble le démontrer la face parfaitement plane du mortier habillant la maçonnerie. Le seuil en bois a subsisté à la base du piédroit sous la forme d'un sédiment brun foncé, fin et homogène, dont la surface horizontale est visible 0,70 m sous le sommet conservé du mur (**fig. 11**).

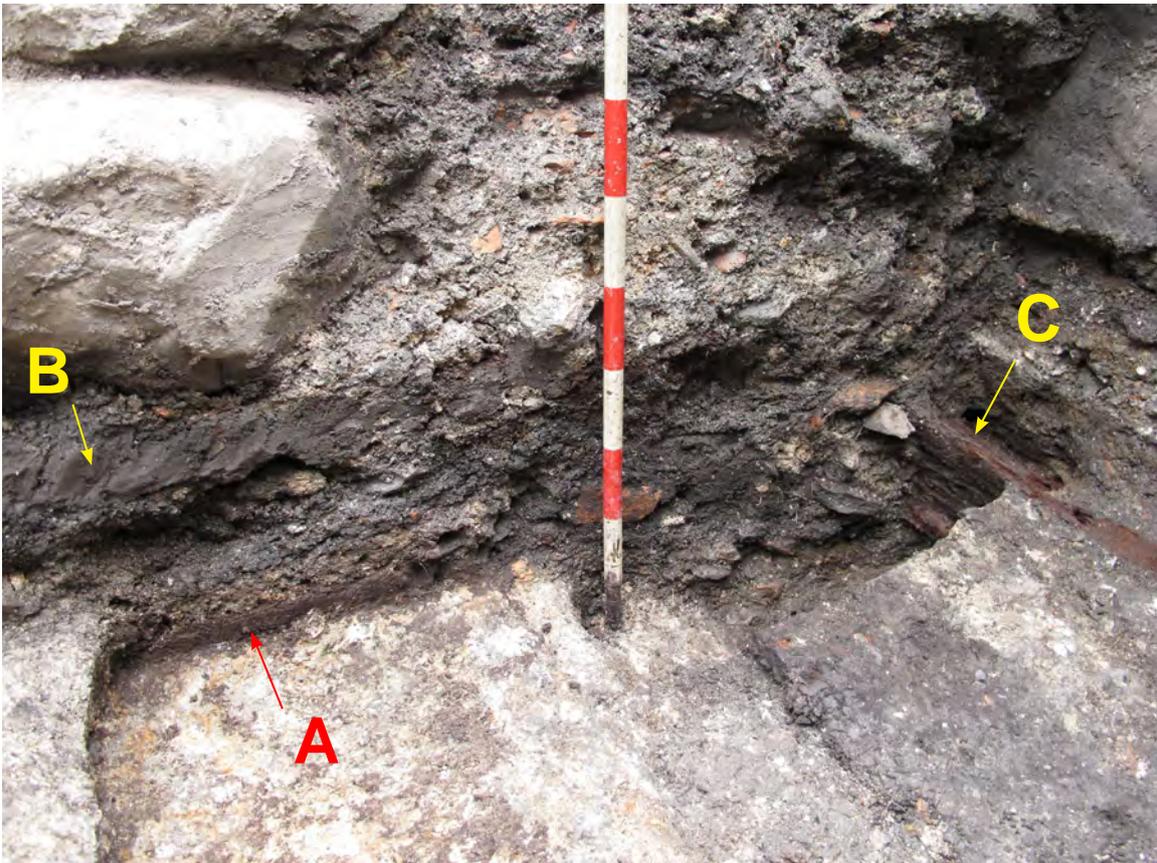
Fig. 12. St-Maurice, Maison Duc. Extrémité nord de la tranchée 3, vue de l'est. A: le bois (pourri) du seuil UT111 (fouillé). B: les silts qui pourraient matérialiser la poussière tombée sous un plancher. C: la pièce de bois interprétée comme conduite en bois.

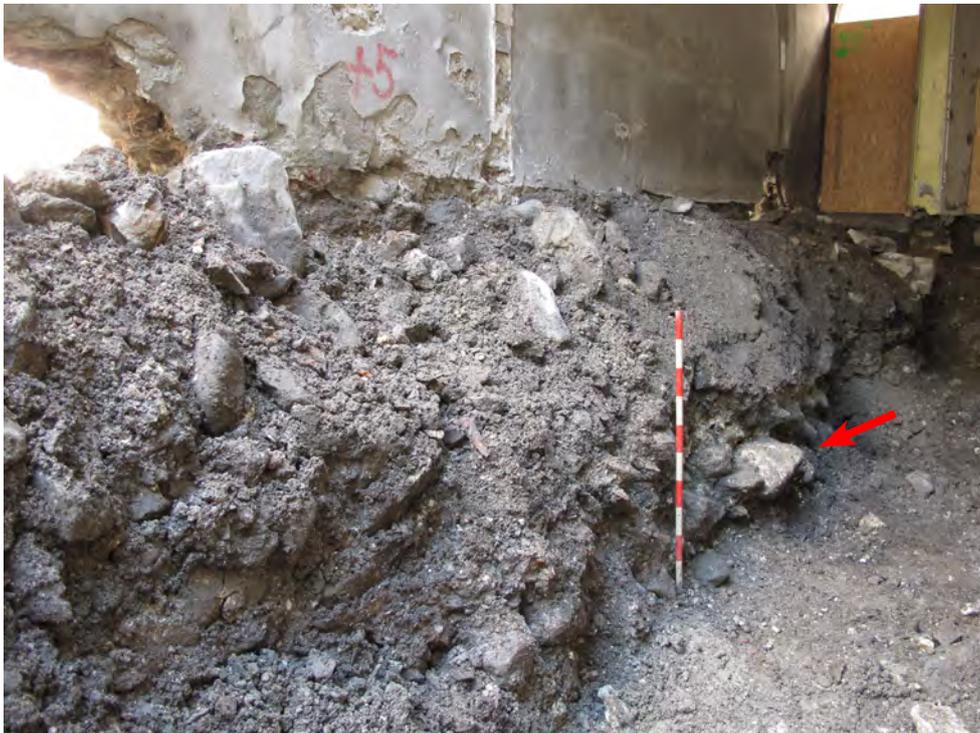
Fig. 13. St-Maurice, Maison Duc. Tranchée 8, vue de l'ouest. Le mur M220 apparaît sous la forme d'une assise de quelques pierres liées au mortier et dont les parements ne sont pas clairement définis.

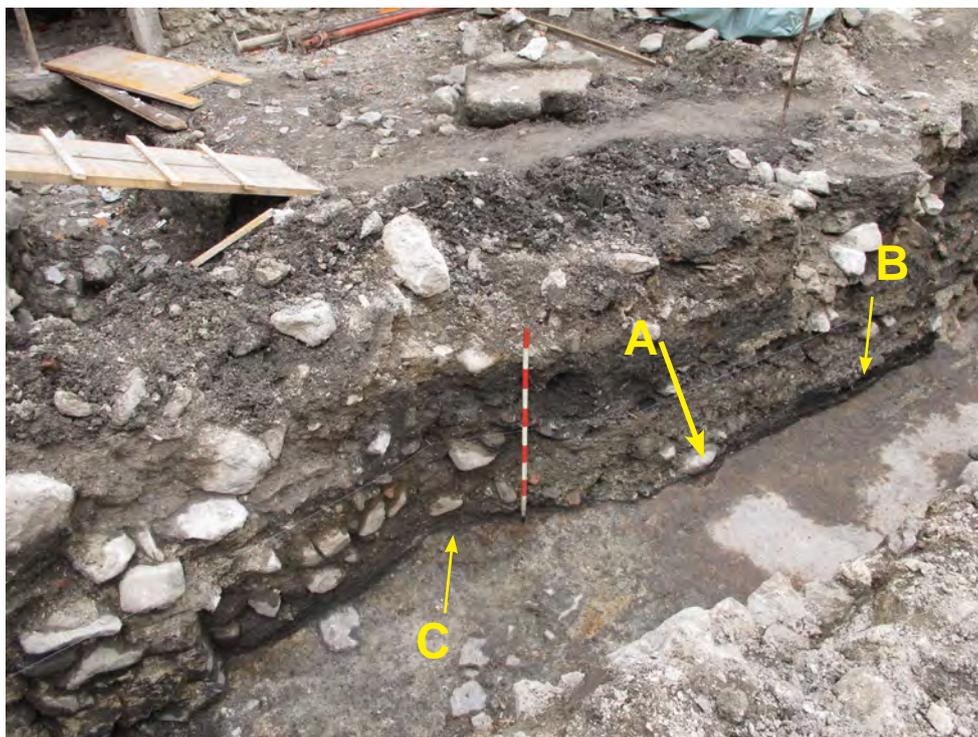
Fig. 14. St-Maurice, Maison Duc. Profil est de la tranchée 3, vu du nord-ouest. A: le trou de poteau UT113 qui devait servir à soutenir la paroi nord du local 4. B: le niveau de marche et recharge de mortier (UT239, 115, 72, 68) du local 4, plus épais que le niveau de marche UT69 (C) repéré à l'extérieur du local 4.

La fin de cette occupation est marquée par l'écroulement (démolition UT112) de la paroi nord (M106) du local 2, et celui probable de la paroi perpendiculaire (M107). Cet écroulement a entraîné l'effondrement de la cloison nord (M113) du local 4 (**fig. 14**).

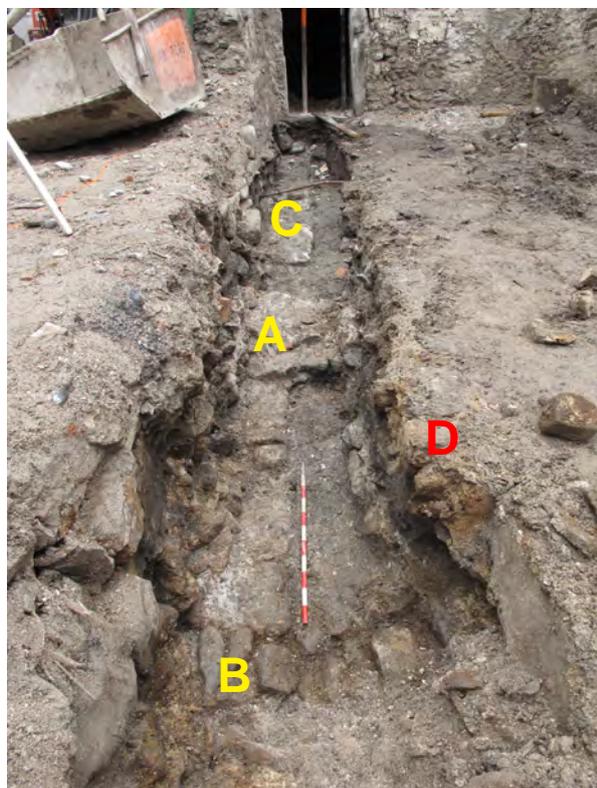
Fig. 15. St-Maurice, Maison Duc. Tranchée 1, vue de l'ouest. A: l'angle nord-est de la clôture de jardin 2. B: paroi ouest du bâtiment 3 (M51). C: paroi nord du bâtiment 3 (M40). D: reste du pavage de pierres et limon jaune (UT42) du bâtiment 3.

Le niveau de marche associé à ce local consiste en un pavage de pierres aux arêtes émoussées implantées dans un lit de limon brun-jaune (UT42) (**fig. 15**). Ce sol très abîmé a été repéré près de la paroi nord (M40). Il a été souvent oblitéré par les niveaux de marche postérieurs, mais il en reste parfois une couche de graviers oxydés (UT86). Il est possible que l'espace soit subdivisé par des parois de refend légères totalement disparues, ce qui expliquerait mieux la présence ou l'absence du sol dans certains secteurs. Ce sol semble se superposer à des niveaux charbonneux ou piétinés (UT94, 183) qui sont des niveaux de travail ou des niveaux de marche antérieurs appartenant au même bâtiment avant la pose du sol pavé (UT42). Le type d'activité qui se déroulait dans ce local était peut-être d'ordre artisanal, car plusieurs fosses comblées de déblais (dont un fût de colonne SMD16-1), sont associées à cette phase (UT39, 92, 100).

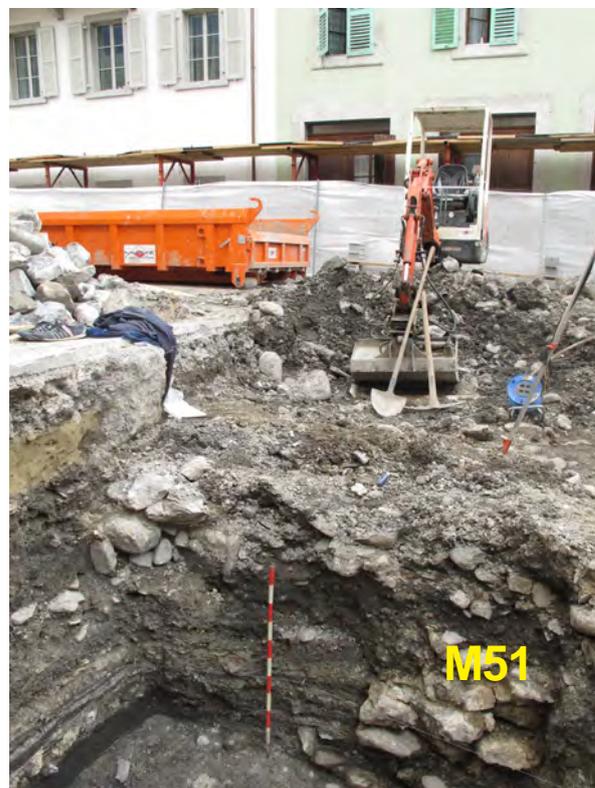
Fig. 16. St-Maurice, Maison Duc. M51: paroi ouest du bâtiment 3 dans le profil nord de la tranchée 2, vu du sud-est.
