ST-MAURICE

MAISON DUC (SMD16)
Grand-Rue, n° 59 à 63/65

Surveillance des terrassements et des implantations de
canalisations (mai-juin 2016).

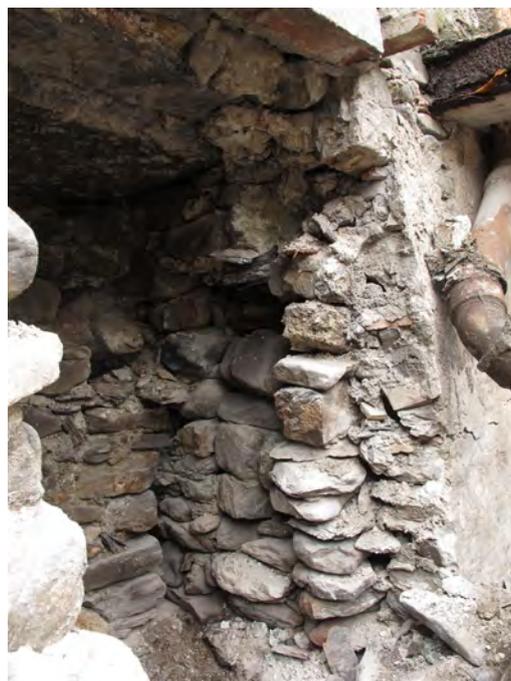
Fig. 18. St-Maurice, Maison Duc. Paroi nord de la niche, composée de plusieurs maçonneries incompréhensibles. Le plafond est constitué de deux grosses dalles. Vue du nord-est.

Une « niche » a été mise au jour au pied de la façade du n° 57 qui forme la limite sud du chantier. Elle se situe sous le sol de la petite terrasse intérieure aménagée en 1960, dépendante du bâtiment n° 59. D'une hauteur de 1,70 m et d'une surface de 1,30 x 1 mètre env., elle est délimitée par une quinzaine de maçonneries différentes, juxtaposées, superposées, parementées ou arrachées, incompréhensibles sans analyse plus étendue (fig. 17 et 18). L'endroit est couvert par deux grosses dalles horizontales, qui témoignent peut-être de la volonté de préserver ce volume vide. Le sol de la niche est composé de sédiment limoneux léger et meuble, brun-roux, contenant beaucoup de petits ossements de faune et de débris de briques, de mortier, quelques fragments de bois ; il suggère un dépotoir non tassé. Cette structure est située à un emplacement où convergent des tubes d'évacuation d'eaux usées et d'eau pluviale, actuels ou désaffectés, descendant des étages du bâtiment n° 57. Un cabinet de toilette a été installé dès les années 1960 à proximité, dans l'angle sud-ouest de la terrasse intérieure. La niche pourrait donc avoir servi d'exutoire et de dépotoir sanitaire, conservé là lors de chaque transformation de la maison. Une conduite en ciment a été installée au cours du XX^e siècle, reliant ces lieux au collecteur de la Grand-Rue, en passant sous le bâtiment n° 59²⁸.

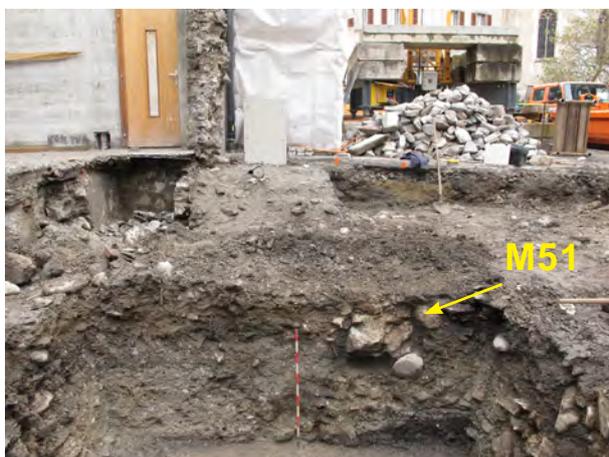
Fig. 19. St-Maurice, Maison Duc. Profil ouest de la tranchée 2, vu de l'est. Le mur M215 est implanté peu profondément, mais ne peut pas être attribué avec assurance au bâtiment 3 ou à la maison Duc.

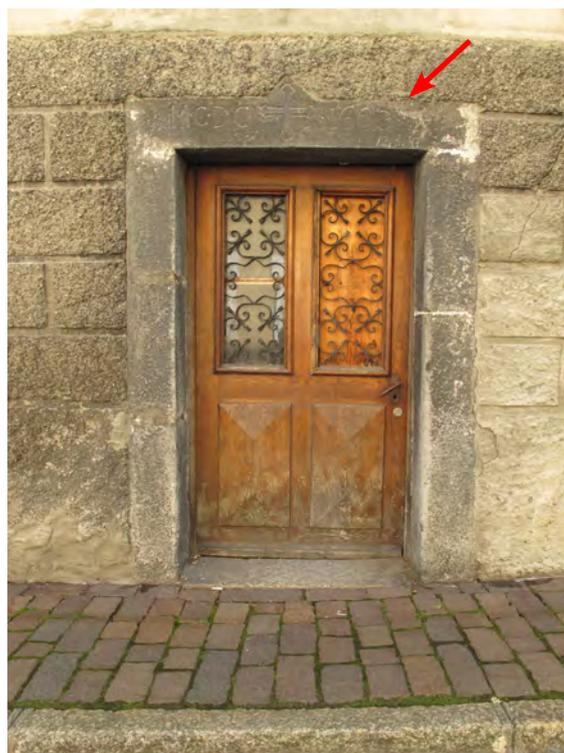
Fig. 20. St-Maurice, Maison Duc. Porte du bâtiment n° 63-65 donnant sur la rue des Petites Fontaines. Le linteau porte la date de 1690. Vue du nord.

Ce corps de bâtiment de 17 m de long et de 5 m de large a été construit probablement en 1690, selon le linteau de la porte donnant sur la rue des Petites Fontaines (**fig. 20**)³⁰. Son rez-de-chaussée était probablement subdivisé par des parois de refend disparues³¹. Il inclut aussi une partie de la paroi nord de la cave du n° 61. L'extrémité ouest de ce bâtiment a été démolie en 2016 (M221, M96, M61). Des niveaux d'utilisation de cave³² sont associés à ces murs³³.

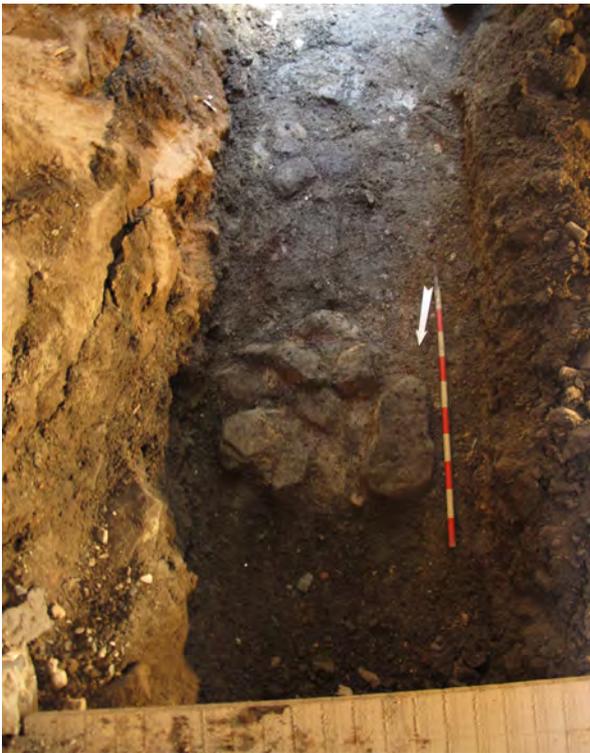
Fig. 21. St-Maurice, Maison Duc. Fond de la tranchée 6, dans le bâtiment n° 63, vue du nord. La maçonnerie M188 n'a pas de parement clairement défini: elle est construite en tranchée ou arrachée. Son interprétation est indéterminée.

Dans la tranchée de pose d'une canalisation (tranchée 6) creusée près de la façade est du bâtiment n° 63, une maçonnerie informe (UT188), de 0,70 x 0,75 m, a été repérée environ 1 m sous le niveau de la Grand-Rue toute proche. Dépourvue de parement, la maçonnerie est soit construite contre terre, soit arrachée (**fig.21**) : aucun niveau de construction ni d'utilisation ne peut lui être associé. Son interprétation reste ouverte.

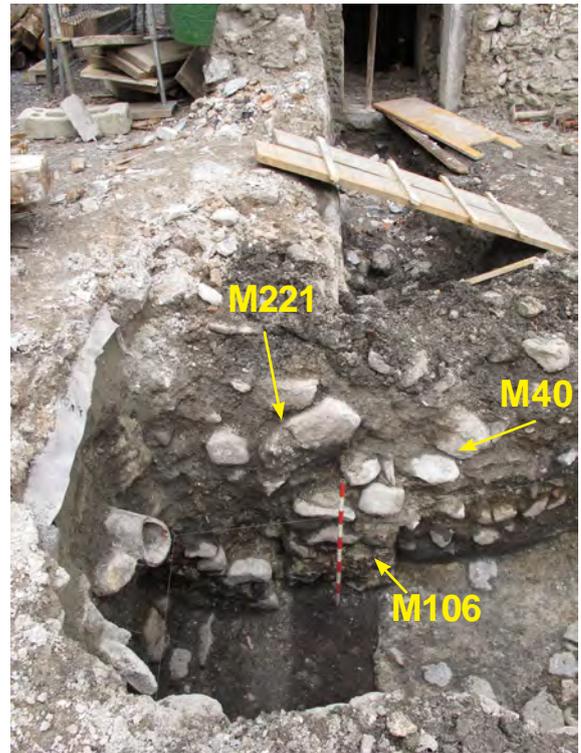
Fig. 22. St-Maurice, Maison Duc. Restes des façades nord des bâtiments 1, 3 et de la maison Duc, toutes superposées sur le même tracé.

La limite nord de la maison Duc est une limite qui a toujours été respectée par les bâtiments successifs depuis l'Antiquité³⁵ (fig. 22). La rue des Petites Fontaines reprend vraisemblablement une ancienne rue reliant les bâtiments du complexe monastique à la rue principale. Le mur (M107) nord-sud barre toutefois le passage ; marque-t-il une limite de propriété, ou un portail d'entrée du complexe abbatial ?

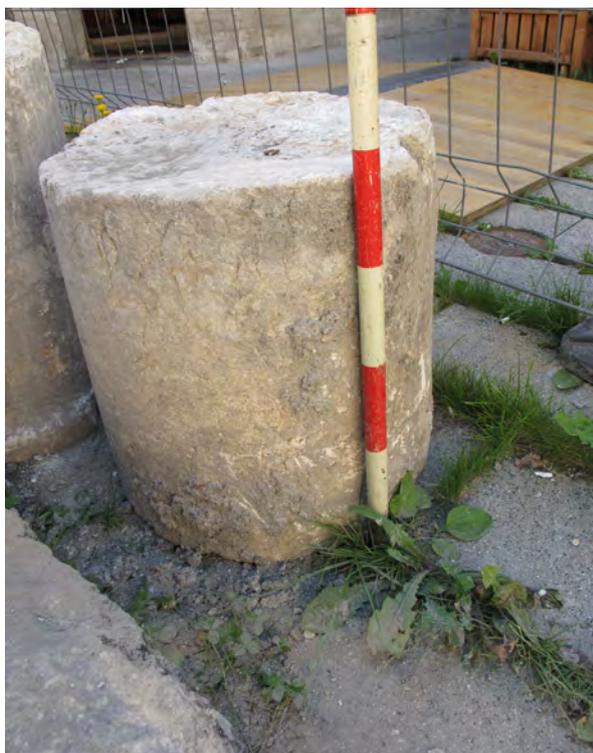
Fig. 26. St-Maurice, Maison Duc. Tambour de fût de colonne en marbre (SMD16-1) retrouvé dans le remblai d'arasement du bâtiment 1 (UT64).

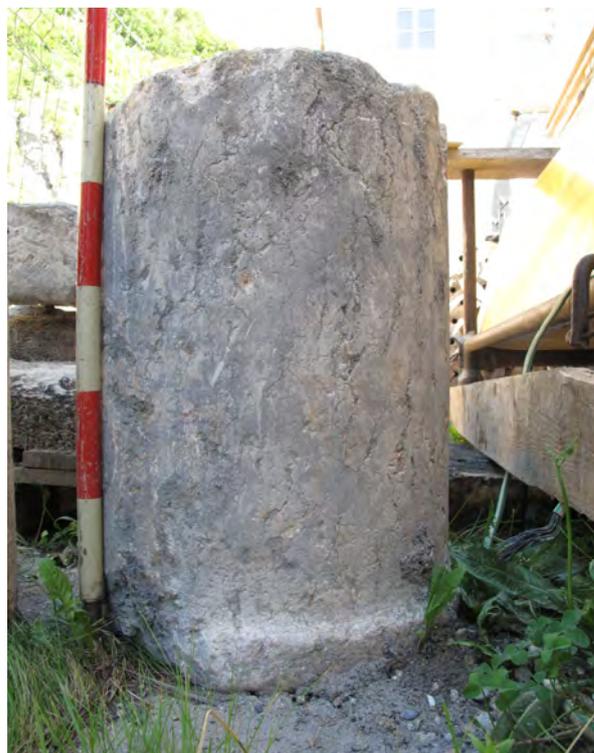
Fig. 27. St-Maurice, Maison Duc. Tambour inférieur de colonne (SMD16-2), retrouvé dans le remblai d'arasement du bâtiment 1 (UT64).

Deux éléments de colonnes en marbre ont été mis au jour respectivement dans le remblai de démolition du bâtiment 1 (UT64 = 231) et dans une fosse creusée dans le sol du bâtiment 3 (UT92). Le premier (SMD16-1, dans UT92) est un tambour cylindrique de 0,44 m de hauteur et 0,42 m de diamètre, sans moulures ni trous de louve. Ses arêtes sont ébréchées (**fig. 26**). Le second (SMD16-2, dans UT231) est un tambour cylindrique inférieur de 0,39 m de diamètre et 0,53 m de longueur, comprenant à l'une de ses extrémités un bandeau de 0,05 m de largeur, saillant de 0,01 m. Un trou d'encastrement de 0,05 m de diamètre est visible au centre de la face inférieure (**fig. 27**).

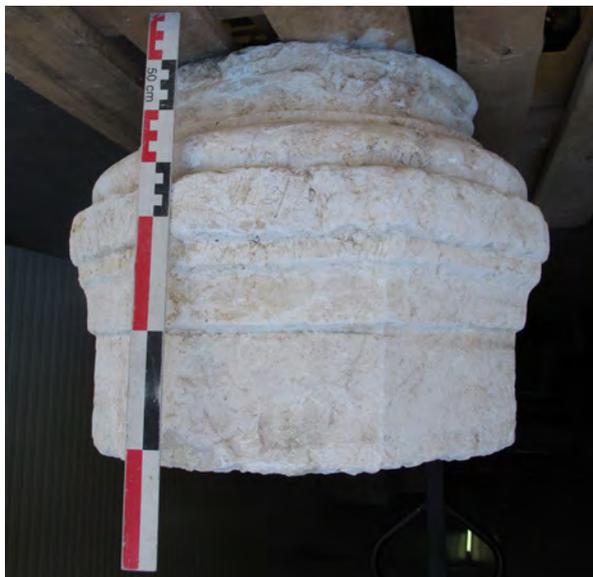
Fig. 28. St-Maurice, Maison Duc. Chapiteau mouluré en calcaire (SMD16-10), appartenant vraisemblablement à une borne de fontaine publique, et retrouvé dans un dépôt de gravats enfouis sous le sol de la maison Duc (UT186).

Un tambour mouluré en marbre (SMD16-10) a également été retrouvé dans une fosse de pierres (UT186) situé juste sous les niveaux de marche de la maison Duc (cave du n° 61) (**fig. 28**). Cet élément architectural couronnait vraisemblablement la borne d'une fontaine. Celle du Lion, sise à la rue du Grand-Pont à Sion, datée de 1613, donne une idée de la structure (**fig. 29**). Le tambour retrouvé sous la maison Duc a une hauteur de 0,42 m, un diamètre compris entre 0,40 à 0,50 m, et ses moulures sont de section octogonale dans sa partie inférieure sur une hauteur de 0,14 m³⁹, et de section circulaire dans sa partie supérieure sur une hauteur de 0,16 m⁴⁰. Sous les moulures se trouve le sommet de la borne octogonale de 0,45 m de diamètre, dont les faces ont une largeur de 19 à 19,2 cm sur une hauteur de 0,12 m.

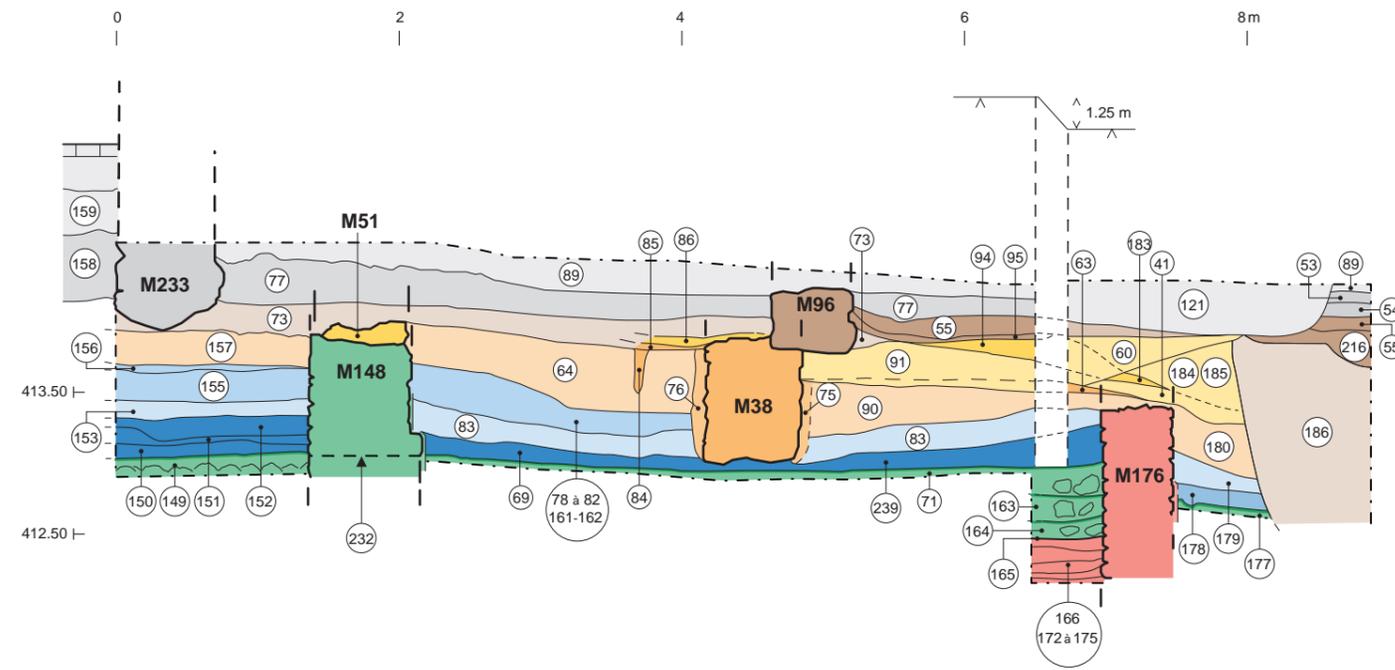
Planche V. St-Maurice, Maison Duc. Coupe est - ouest, vue nord, compilant les tranchées 2, 4, 5 (voir situation sur Pl. III). Les plages de couleur intense matérialisent les murs et leurs niveaux de marche; les plages de couleur pâle représentent les remblais. Ech: 1/50.

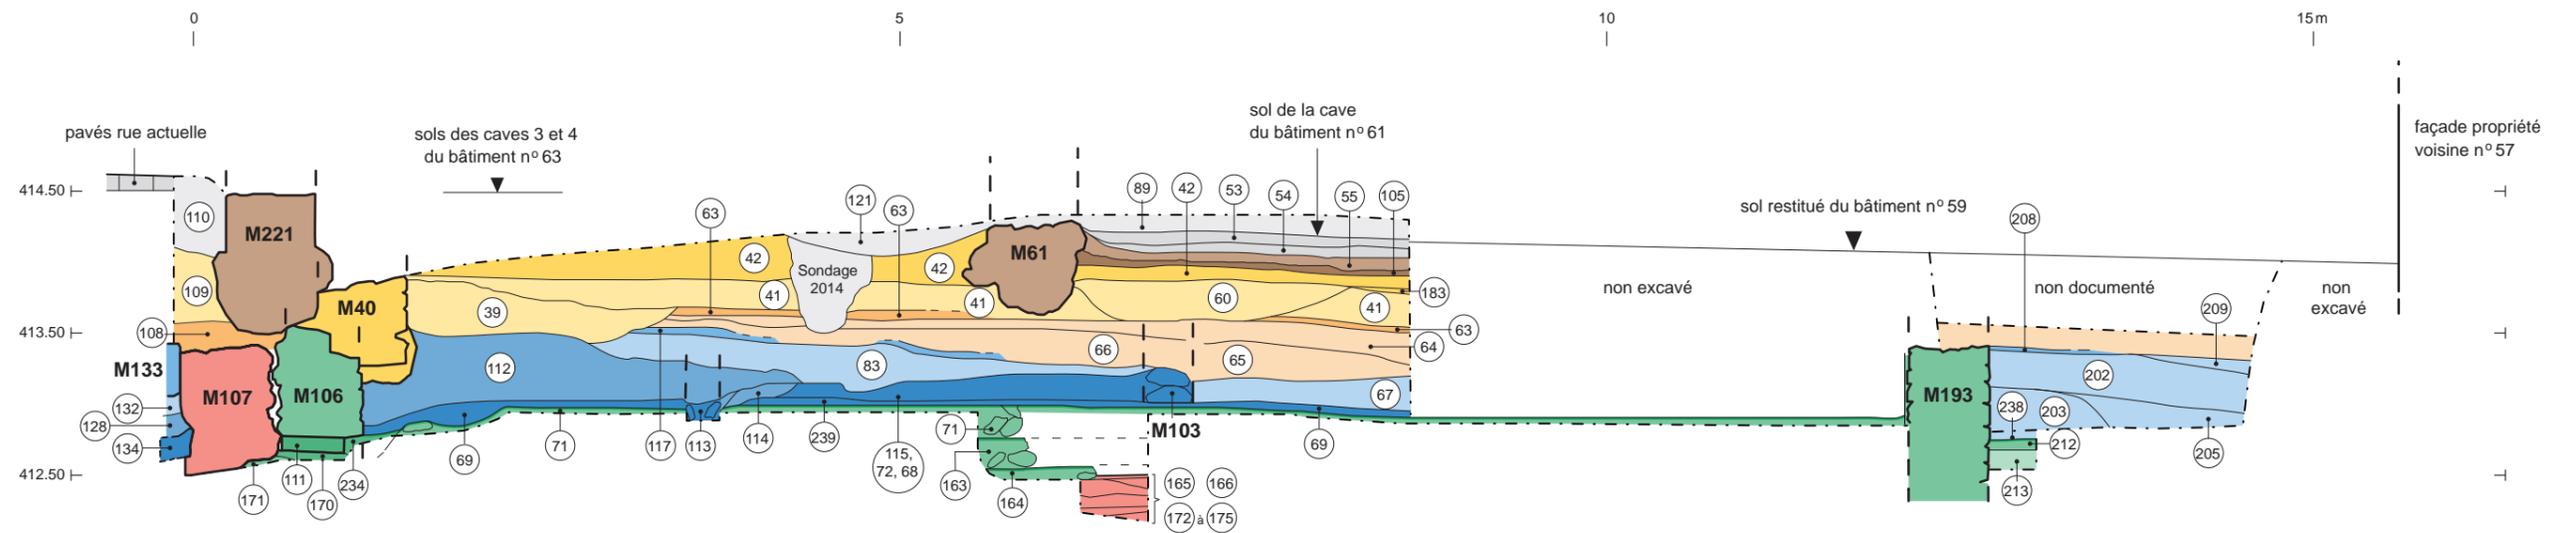
Planche VI. St-Maurice, Maison Duc. Coupe nord - sud, vue est, compilant les tranchées 2, 3, 11 (voir situation sur Pl. III). Ech: 1/50.

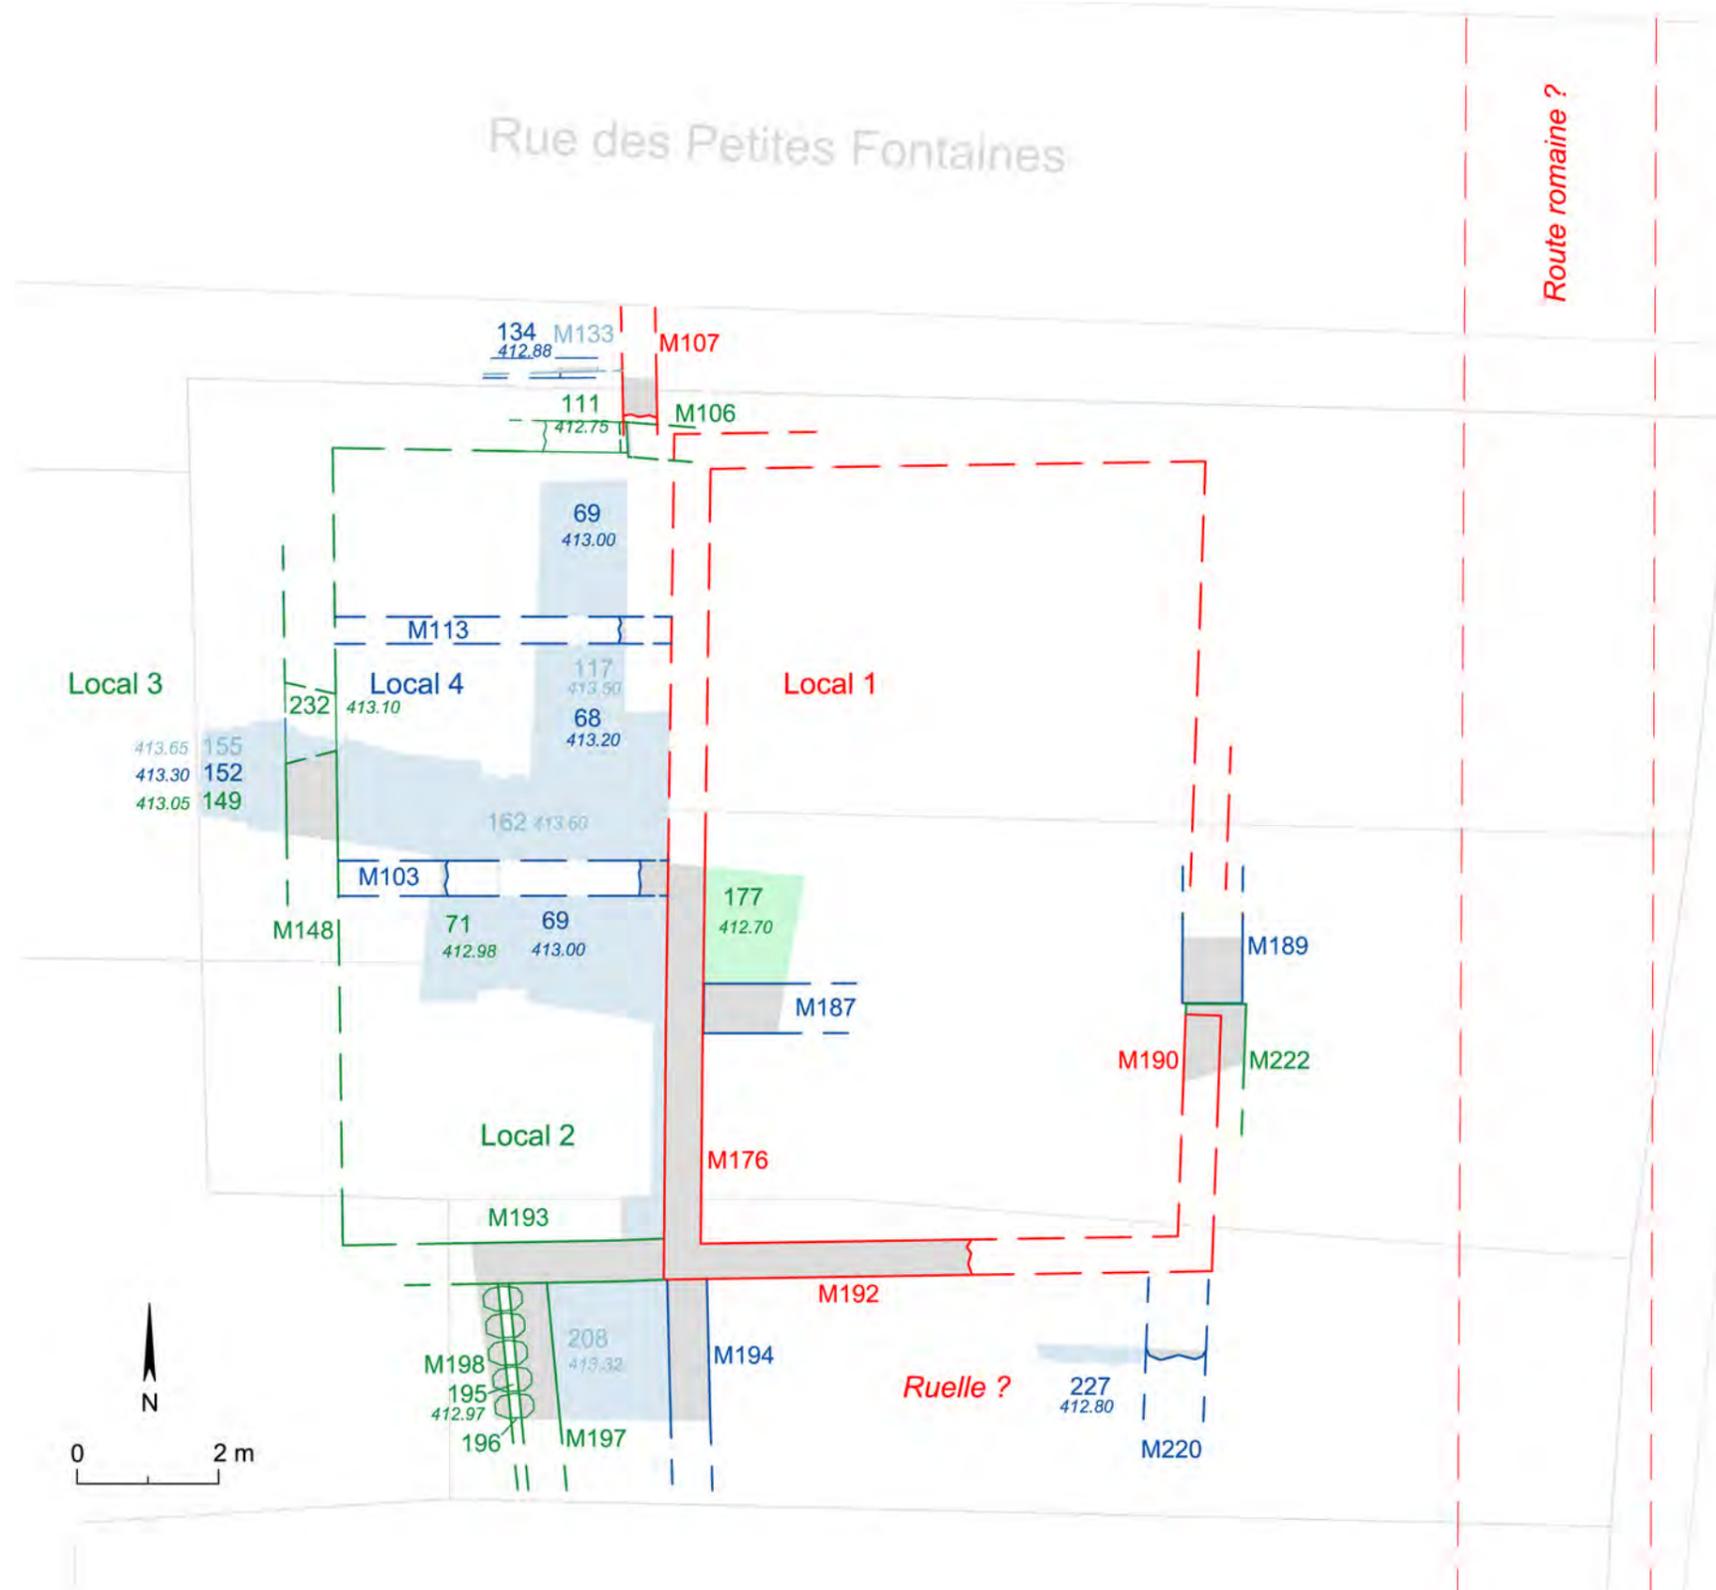
Planche VIII. St-Maurice, Maison Duc. Batiment 1. Phases 1a (rouge), 1b et 1c (vert), 1d (bleu foncé), 1e (bleu clair). Ech: 1/100.

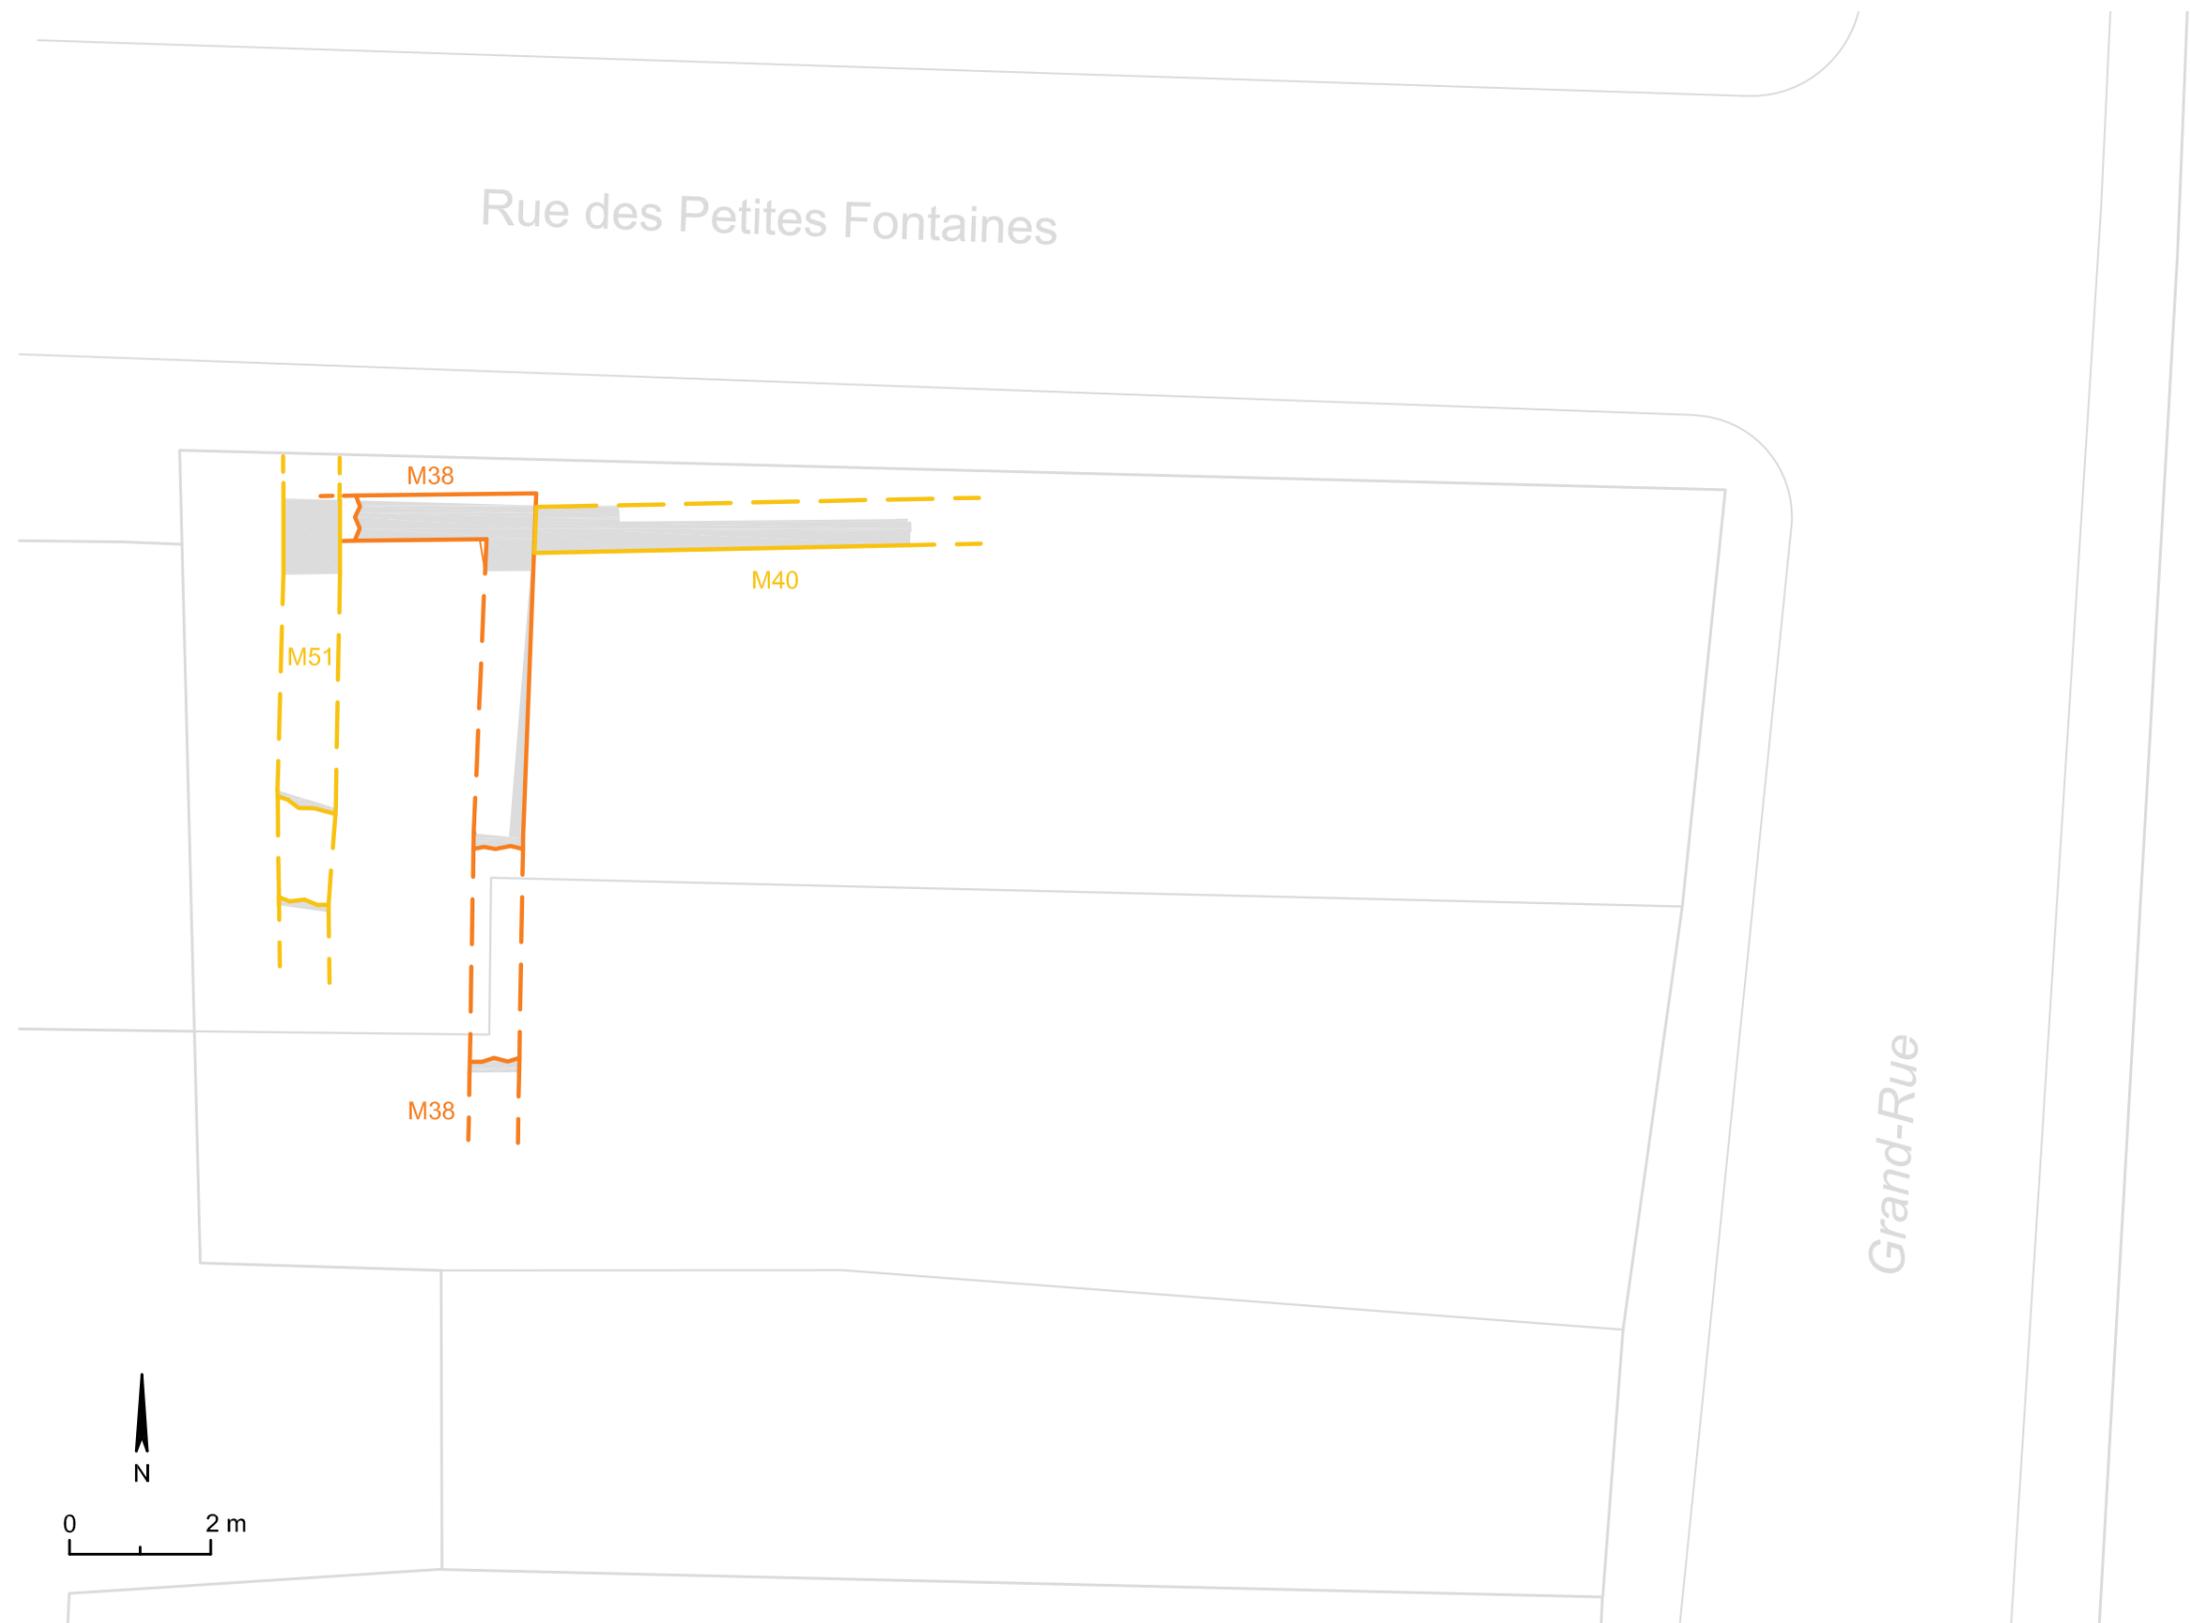
Planche IX. St-Maurice, Maison Duc. Espace 2 (phase 2, orange) et bâtiment 3 (phase 3, jaune). Ech: 1/100.

La clôture du jardin 2 est arasée : la démolition obtenue sert de remblai pour la construction du bâtiment 3 (**Pl. IX**). Les murs nord et ouest d'une salle ont été reconnus : le nouvel édifice se développe vers l'est. Les deux parois ne sont pas chaînées mais de caractéristiques similaires. Il se pourrait qu'un tronçon nord de la clôture du jardin ait été conservé dans la façade septentrionale du nouveau bâtiment. La paroi ouest repose directement sur l'arase du mur occidental du bâtiment 1 (local 2). Soit cette coïncidence résulte du hasard, soit elle rend compte du maintien de l'ancien mur pendant la durée d'existence du jardin 2, délimitant ainsi un espace allongé de 2 m de largeur. Rien ne permet d'exclure cette deuxième possibilité, car, dans ce cas, les relations stratigraphiques auraient été rompues par l'arasement de l'ancien mur et la construction du mur du bâtiment 3.

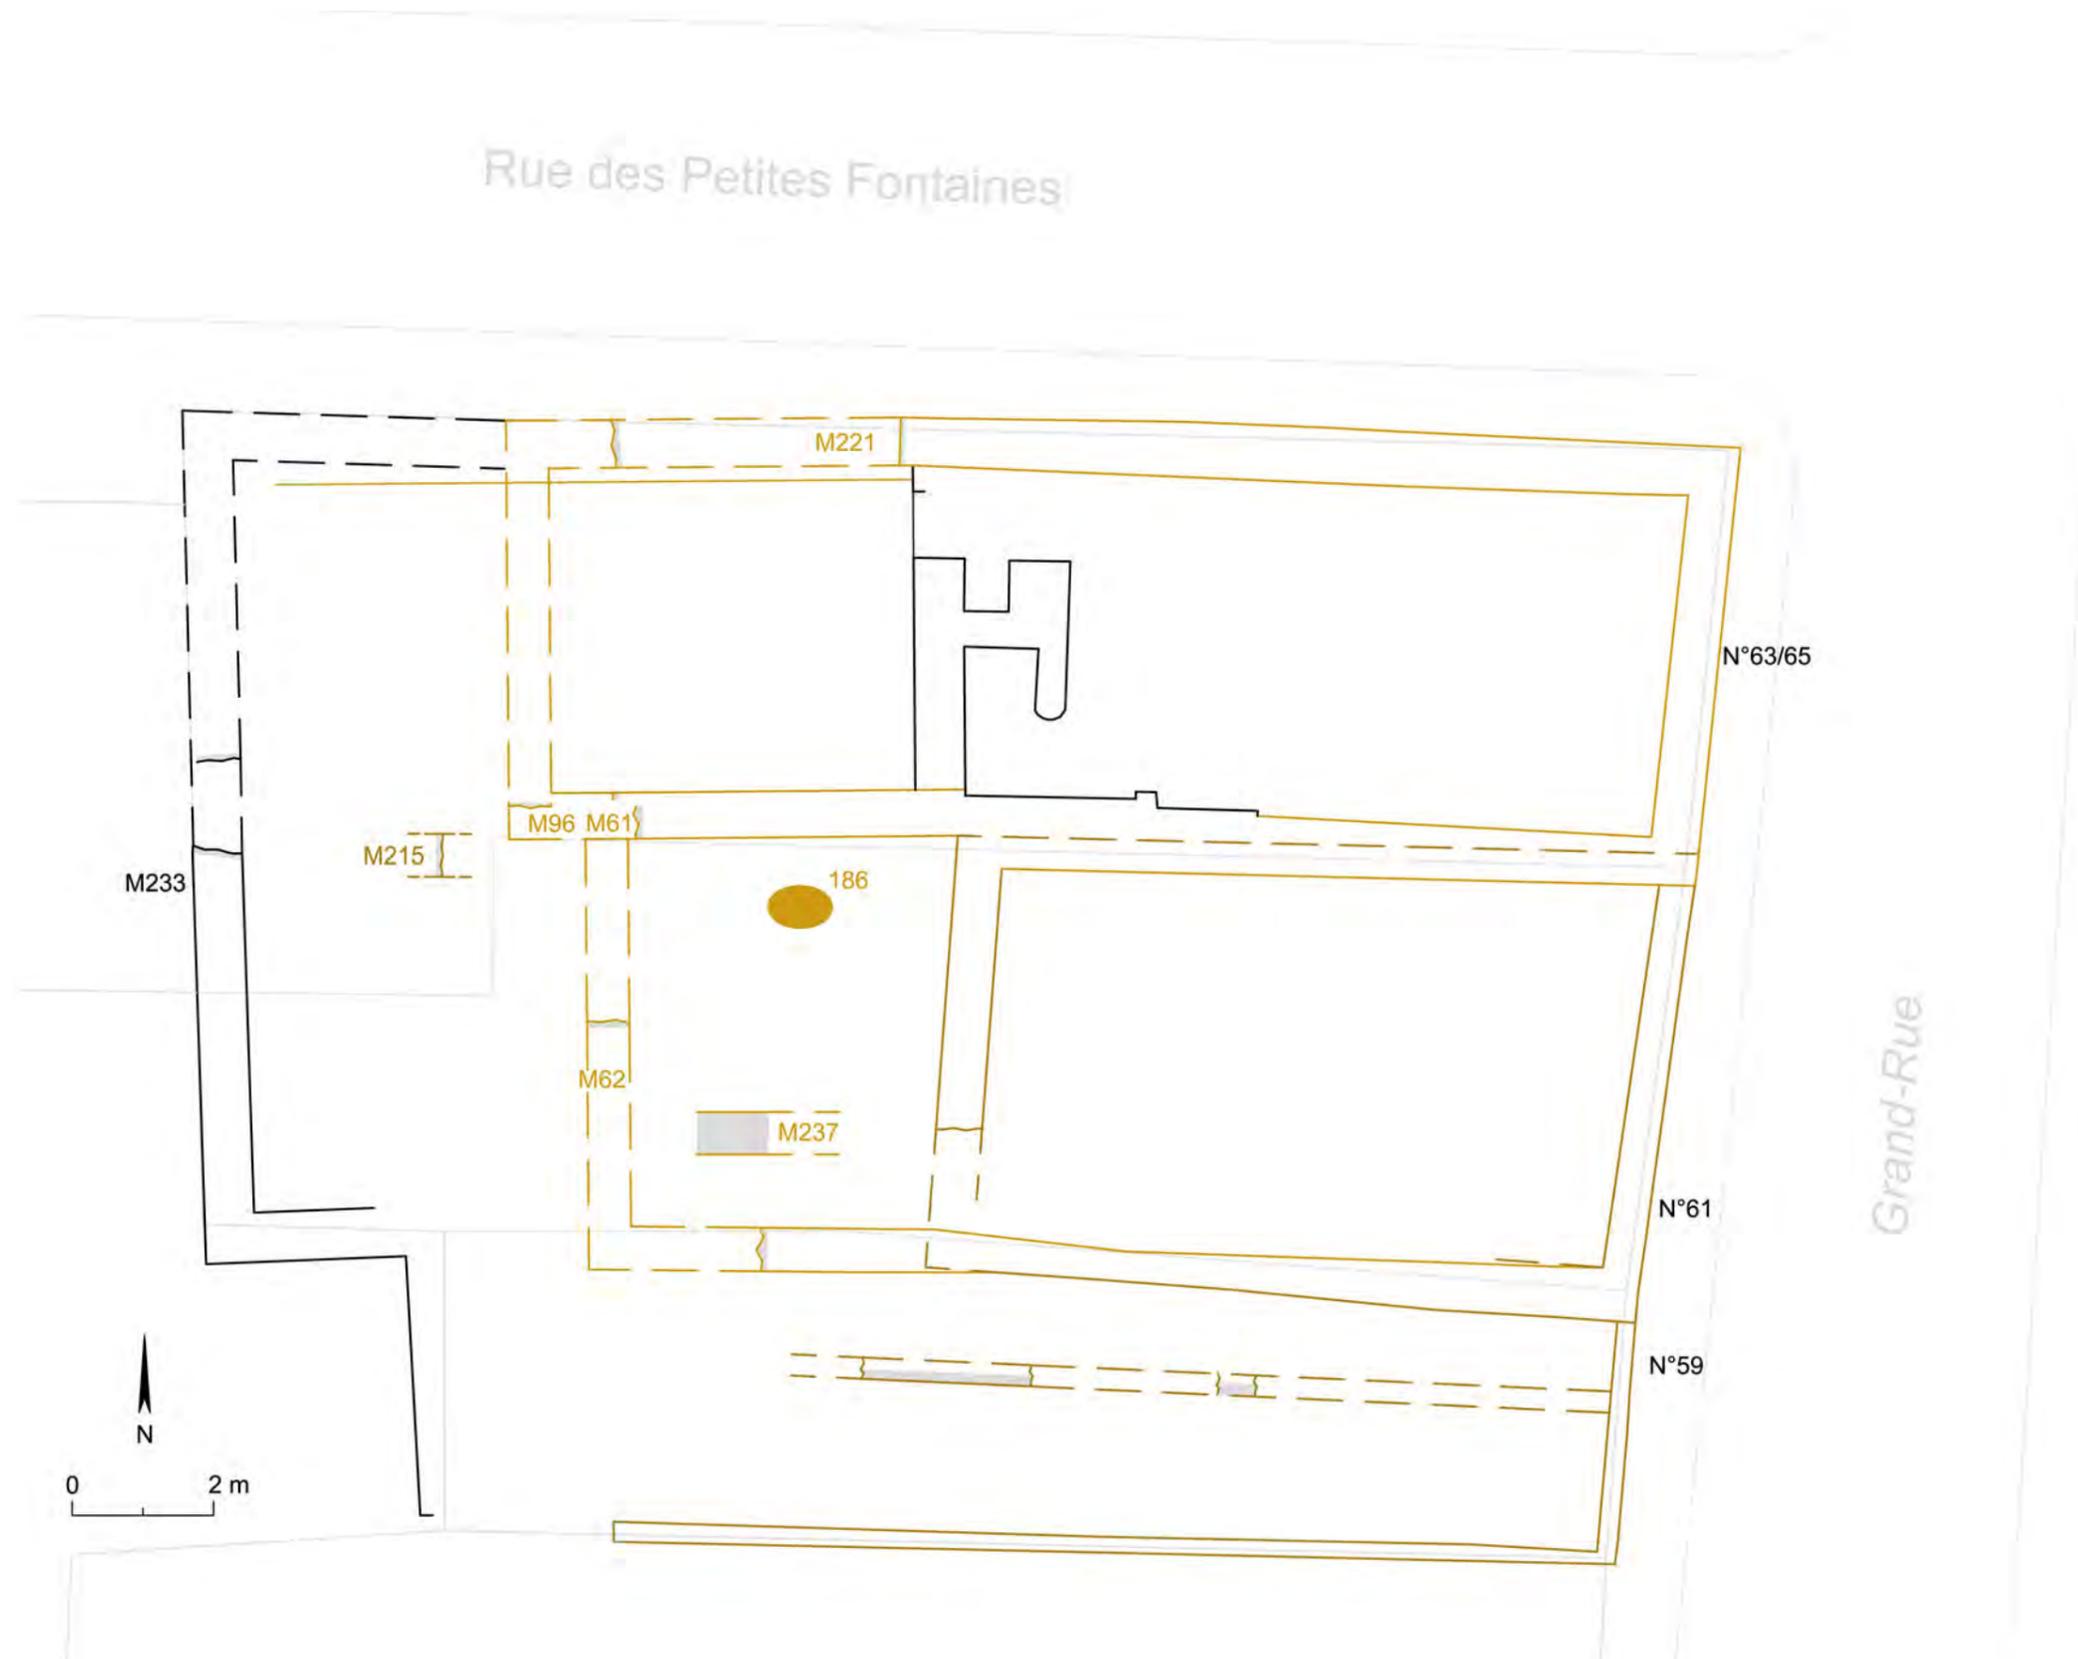
Planche XI. St-Maurice, Maison Duc. Dernier état, constitué de constructions successives: phases 4a (brun foncé), 4b (brun clair), 4c (gris). Ech: 1/100.
