ST-MAURICE, COUR DES ANCIENS

Intervention du 23 mai au 6 juin 2012

Marie-Paule Guex
Alessandra Antonini

Septembre 2012

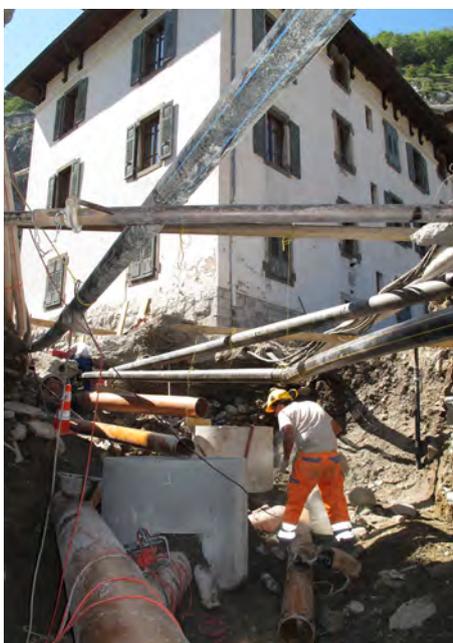
Fig. 2 Saint-Maurice, Cour des Anciens
Tranchée au sud-est de la Procure. TERA
2011.

Notre bureau a été mandaté par l'archéologie cantonale pour assurer le suivi archéologique des travaux de réaménagement de la « Cour des Anciens » située entre l'Internat, bâtiment construit en 1891-93, la Procure de l'Abbaye, construite en 1915, et le nouveau Collège construit en 1960 (**Fig. 1**). Cette intervention fait suite aux travaux d'assainissement de la cour menés en 2011 (pose de nouvelles conduites d'égout, remplacement des conduites électriques et ajout d'une conduite de fibres optiques). Vu les conditions de travail difficiles (profondeur critique des tranchées, égout ouvert, rapidité des travaux), les observations archéologiques avaient alors dû être réalisées dans l'urgence : les vestiges avaient été traversés à la machine (sans décapage de leur surface), et les profils documentés par des esquisses métrées. Les maçonneries avaient été situées par triangulation en fonction des bâtiments existants¹ (**Fig. 2 à 3**).

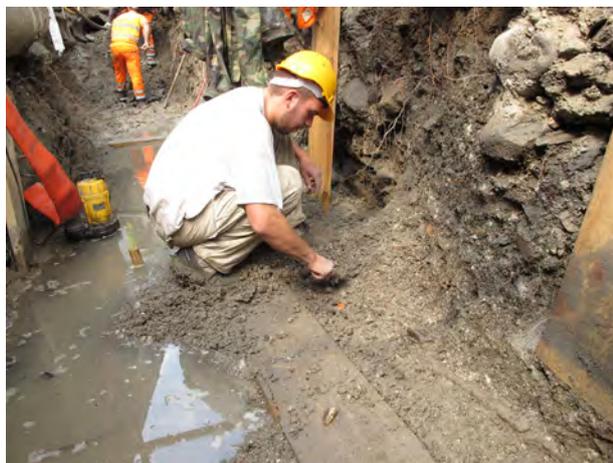
Fig. 3 Saint-Maurice, Cour des Anciens
Tranchée au sud-est de la Procure: le travail à côtés des conduites
ouvertes. TERA 2011.

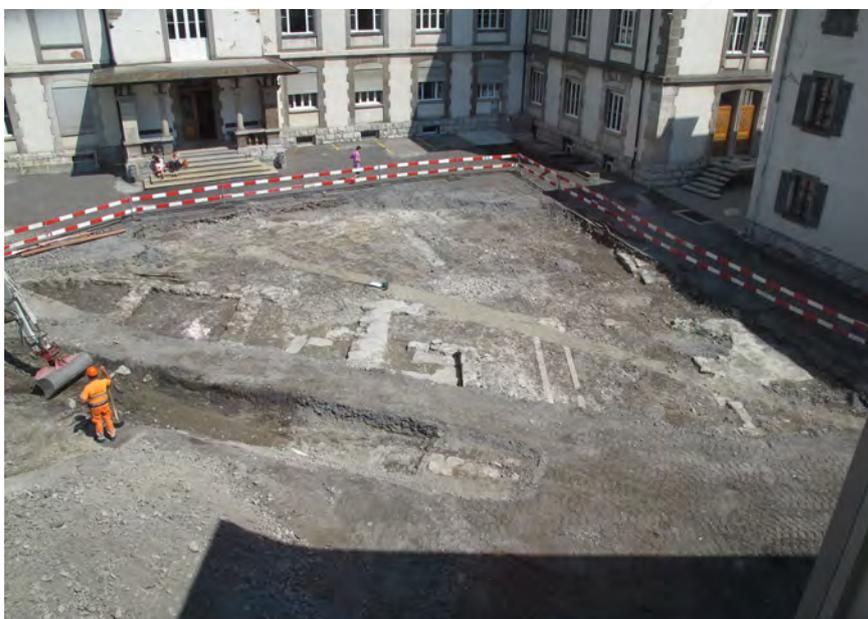
Fig. 4 Saint-Maurice, Cour des Anciens
Les vestiges en cours de dégagement par la machine. Vue vers le nord TERA 2012.

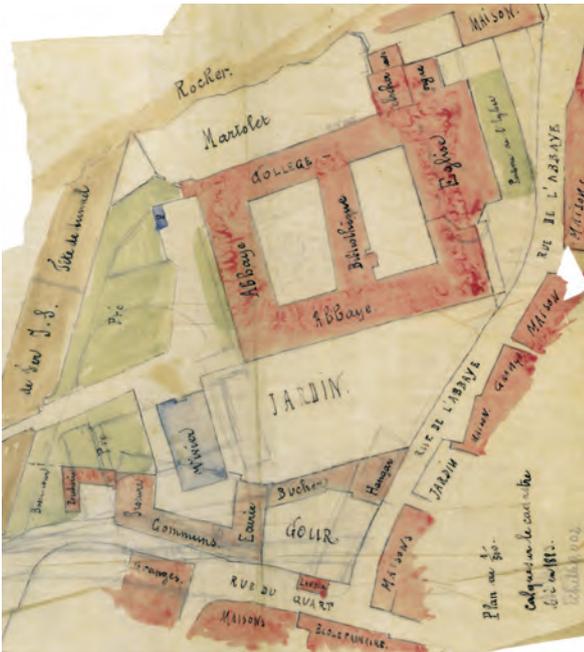
Fig. 5 Abbaye de Saint-Maurice
Plan de 1883 (extrait). Archives de l'Abbaye

La plus grande partie des vestiges apparus en plan dans la cour des Anciens reflète la situation des lieux avant la construction de l'Internat (en 1893) et de la Procure (en 1915). Les maçonneries dégagées correspondent aux fondations du Commun, de l'Ecurie et du Vivier attestés par l'aquarelle de 1883 (**Fig. 5**). Aux dernières périodes d'utilisation de ces édifices appartiennent notamment un lavoir(?) rural ou domestique logé dans la partie sud de l'écurie et une profonde canalisation traversant le vivier.

Ce bâtiment démoli en 1915, lors de la construction de la Procure actuelle, est appelé « Ecurie » sur l'aquarelle de 1883 (**Fig. 5**). Mais il existe déjà sur des relevés plus anciens : notamment sur le plan de 1830 (**Fig. 6**, bâtiment C), de 1778 (**Fig. 7**, bâtiment C), sur la lithographie de Baeck de 1730 (**Fig. 8**) et la gravure publiée en 1640 par Mérian (**Fig. 9**). Il ne fait aucun doute que ce bâtiment qui remonte au moins au début du XVII^e siècle a été maintes fois transformé tout en changeant de fonction. La gravure de 1640 montre que le bâtiment était à cette époque constitué de plusieurs entités architecturales attenantes. Pour déterminer les origines de cet édifice complexe, une fouille en profondeur serait indispensable.

Selon le plan de 1883 (**Fig. 5**), l'espace entre l'Ecurie à l'est et l'ancienne Procure à l'ouest était occupé par le Commun, un corps de bâtiment dont l'axe oblique était dicté par ces deux bâtiments préexistants d'une part, et la rue du Quart d'autre part. Le Commun est attesté également par un cliché pris après la construction du chemin de fer (1859). D'après cette photographie, cet édifice comprenait vraisemblablement un rez-de-chaussée et un étage (**Fig. 17**). Il sera démoli en 1891.

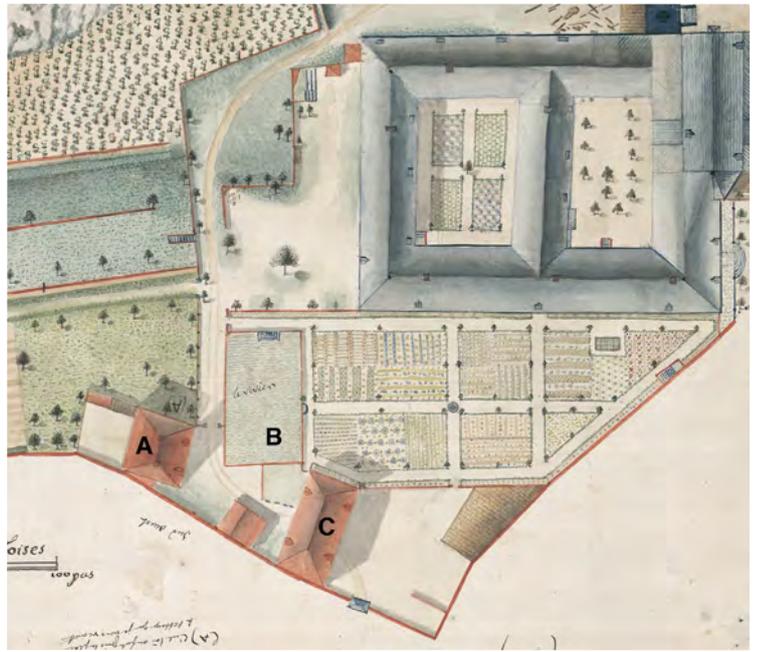
Fig. 6 Abbaye de Saint-Maurice
Plan de 1830 (extrait). Archives de l'Abbaye.
A : Procure, B : Vivier, C : Ecuries.

Un seul bâtiment, arasé lors de la construction du commun, appartient à une période plus ancienne. Il s'agit sans doute du petit bâtiment qui figure sur l'aquarelle de 1830 (**Fig. 6**), mais pas encore sur le

Le Commun a dû être construit après 1830 puisque sur ce plan plus ancien (**Fig. 6**), un bâtiment plus petit adossé à un mur de clôture est représenté à l'emplacement du Commun.

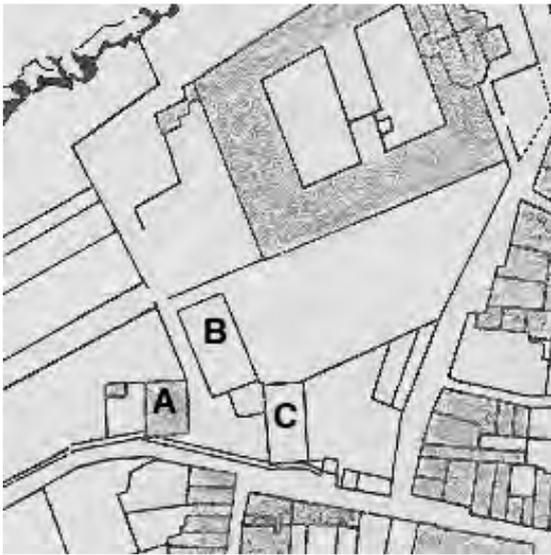
Fig. 7 Abbaye de Saint-Maurice
Plan de 1778 (extrait). Archives de l'Abbaye
A : Procure, B : Vivier, C : Ecuries.

parcellaire de 1778 (**Fig. 7**). Si ces bâtiments sont connus par les illustrations anciennes des lieux, leur documentation et leur implantation planimétrique a pu être précisée.

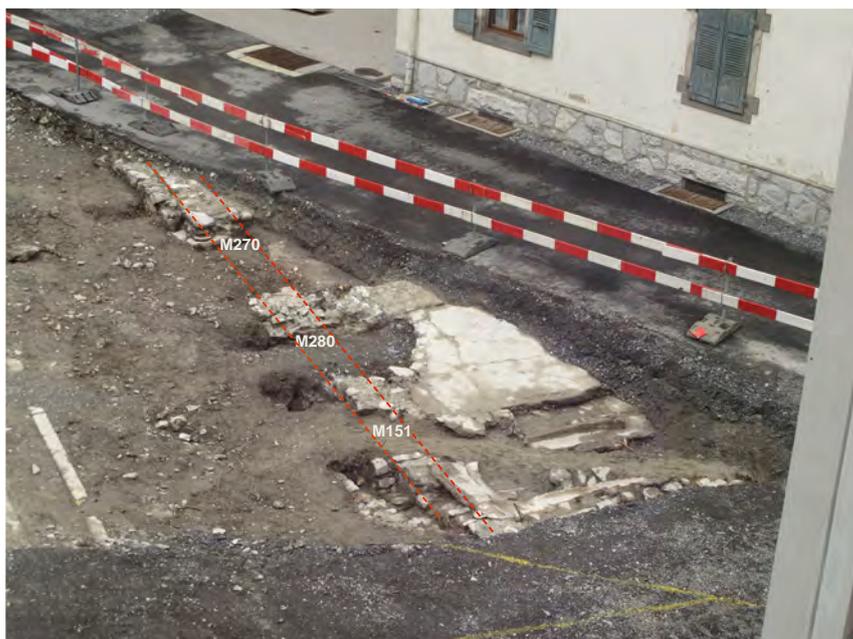
Fig. 10 Saint-Maurice, Cour des Anciens
La façade occidentale de l'écurie, composée de quatre maçonneries construites à des époques différentes. Vue vers le nord-est, depuis le 2e étage du collège.

Selon les anciennes illustrations, l'Ecurie correspondait à un grand bâtiment rectangulaire orienté approximativement nord-sud. Les vestiges aperçus en plan ont permis de constater qu'il s'agissait d'un bâtiment construit et transformé à plusieurs reprises (**Fig. 10**). Les maçonneries étaient toutes arasées à la même altitude, légèrement plus haut que les niveaux des sols contemporains.

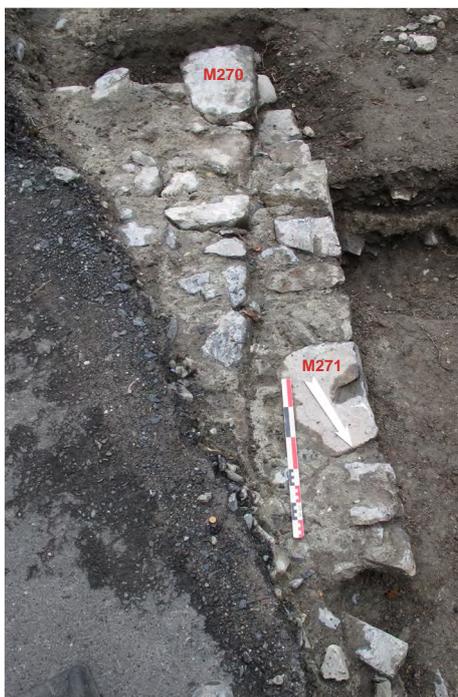
Fig. 11 Saint-Maurice, Cour des Anciens
Mur nord de l'écurie doublé par une maçonnerie plus récente qui remplace probablement aussi l'angle nord-ouest du local. Vue vers le sud.

Trois maçonneries distinctes (M151, 280 et 270) forment la façade ouest du bâtiment, une façade qui, compte tenue des variations d'orientation, ne devait pas être tout à fait rectiligne. Une quatrième maçonnerie (M271) rectifie par la suite le tracé et donne un nouvel axe à cette façade (**Fig. 11**). Ce doublage qui s'épaissit progressivement vers le nord, devait peut-être renforcer la base de la façade occidentale, un assainissement rendu peut-être nécessaire par le manque de cohésion des différentes maçonneries du bâtiment ou par l'ancienneté du mur ?

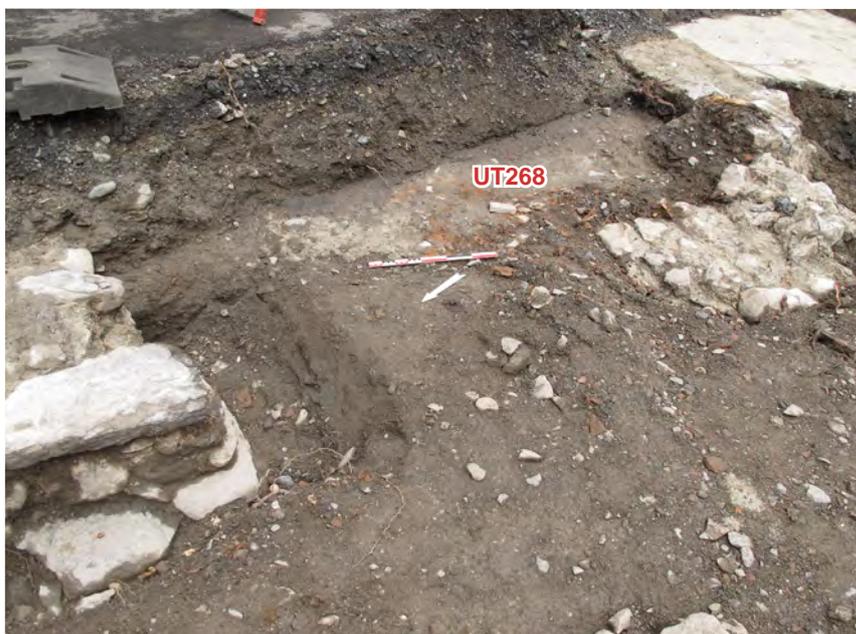
Fig. 12 Saint-Maurice, Cour des Anciens
Le sol en mortier du local nord de l'écurie. Vue vers l'est.

Le local nord était délimité dans son premier état par les murs M270 à l'ouest et par le mur M292=M120 au sud. Le mur oriental devait se situer dans le prolongement du mur M119. La pièce avait ainsi une largeur d'environ 7.40 m sur une longueur minimale de 10.00 m. Le sol était recouvert d'une chape de mortier caractéristique (UT268) contenant des fragments de tuiles (**Fig. 12**). Ce sol en mortier, bien que percé lors d'une reconstruction des murs sud et ouest (M279 et M280) et réparé au moins une fois (UT269), semble avoir été utilisé jusqu'à la démolition du bâtiment : aucune trace d'un niveau de marche plus récent n'a en effet été repérée. La qualité de ce sol, friable et sans radier, indique qu'au moins cette partie du bâtiment n'était pas utilisée en tant qu'écurie.

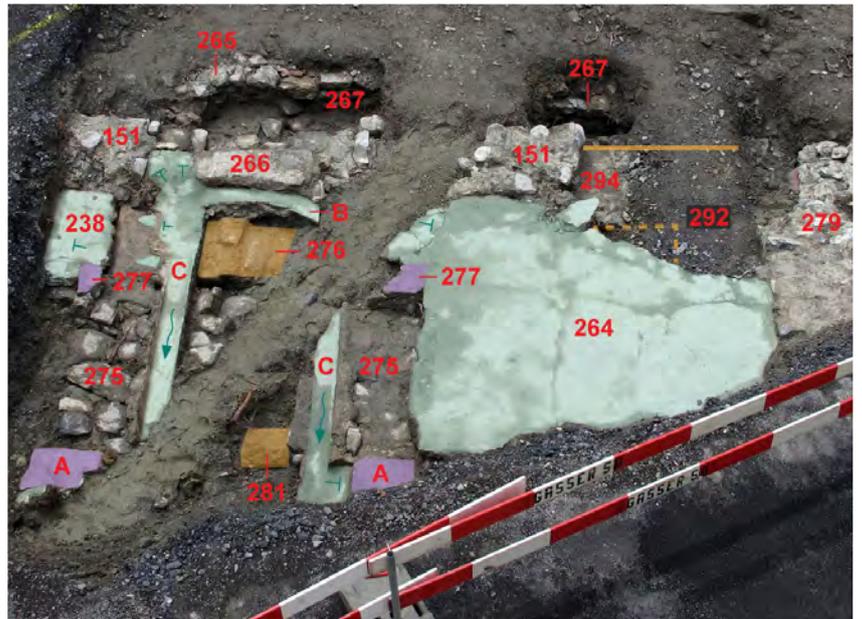
Fig. 13 Saint-Maurice, Cour des Anciens
Vestiges d'un ancien lavoir (?). Vue
vers l'ouest, depuis le 2^e étage de la Procure.

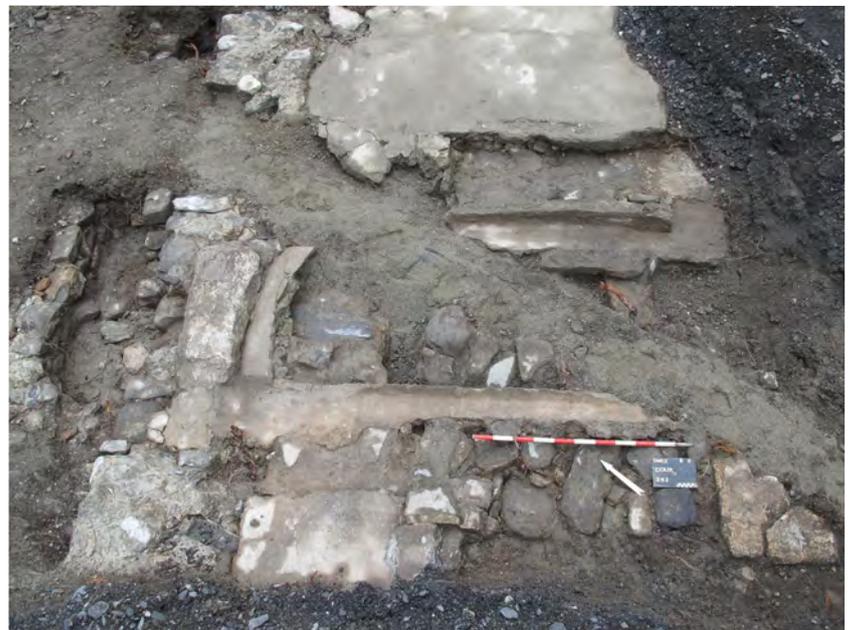
Fig. 14 Saint-Maurice, Cour des Anciens
Vestiges d'un ancien lavoir (?). Détail, vue vers
le nord.

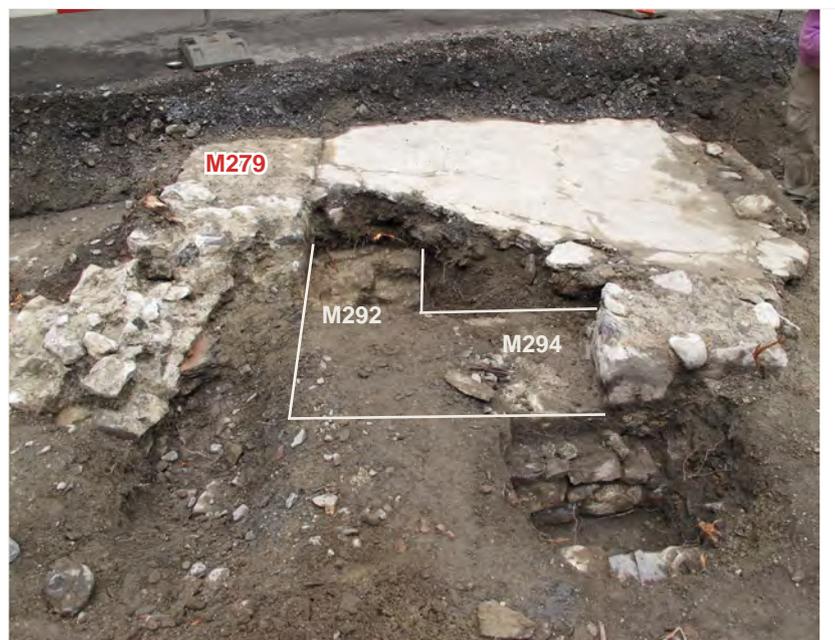
Fig. 15 Saint-Maurice, Cour des Anciens
Vestiges d'un ancien lavoir (?). Le sol du lavoir
(partie nord) recouvrant à gauche l'ancien mur
de refend M292 et butant contre l'élévation du
mur M279. Vue vers l'est.

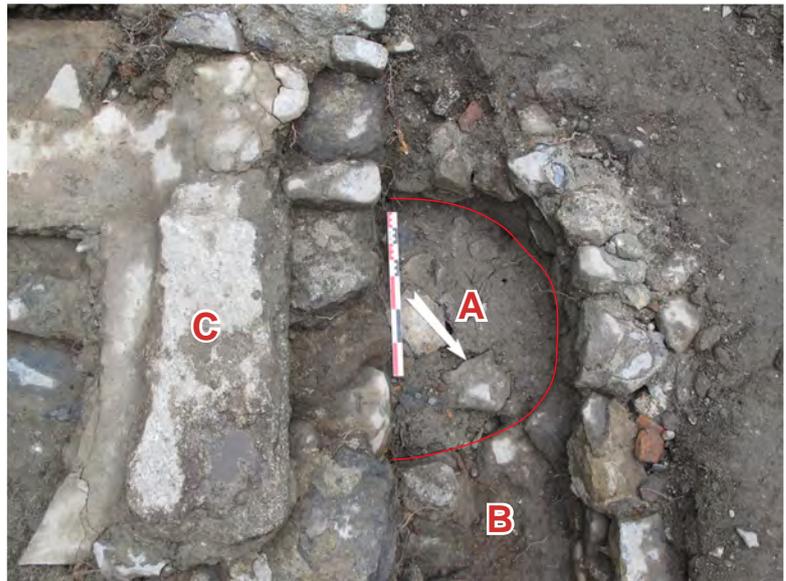
Fig. 16 Saint-Maurice, Cour des Anciens
Le système d'écoulement adossée à la façade
ouest du lavoir. Vue vers le sud.
A : « puits » semi-circulaire, B : canal servant
de trop-plein, C : dalle de granit recouvrant les
installation du lavoir au « puits ».

Ces cuves sembleraient être contemporaines du petit canal (UT266) traversant la paroi ouest (M151) du local. Cet exutoire couvert par une dalle en granit aboutissait dans un puits semi-circulaire maçonné, adossé au parement extérieur du mur (**Fig. 16**). Dans un deuxième temps, un canal d'évacuation (UT267) a été ajouté pour permettre l'écoulement des liquides, signe d'une utilisation fréquente des lieux ou d'un grand apport d'eau. Ce canal qui longe la façade du bâtiment vers le nord, a pu être suivi sur une distance de 4 m.

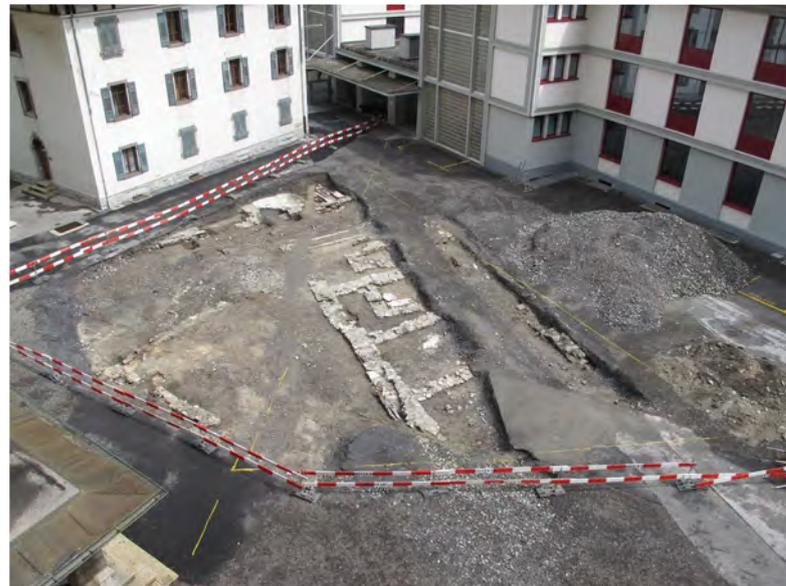
Fig. 18 Saint-Maurice, Cour des Anciens
Vestiges du Commun reliant l'ancienne Ecurie (au pied de la Procure) et l'ancien-
ne Procure (invisible sur l'image). Vue vers l'est, depuis le 3e étage de l'internat.

Les fouilles ont révélé la façade nord du Commun (M261), et quatre parois de refend (M214, 216, 218, 155) qui subdivisent son espace intérieur (**Fig. 18**). Toutes ces maçonneries correspondent à des fondations constituées de grosses pierres non taillées, incluant parfois des éléments en récupération de tuf ou de pierre ollaire. L'extrémité orientale du bâtiment n'a pas pu être mise en évidence : entre le Commun et l'Ecurie, un passage pourrait avoir existé. C'est ce que semble indiquer la présence des deux anciennes canalisations maçonnées (M155, 156).

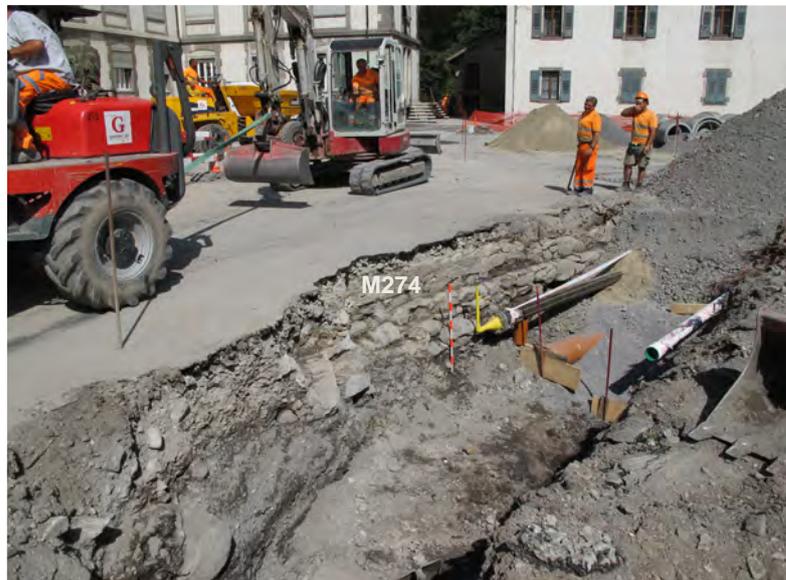
Fig. 19 Saint-Maurice, Cour des Anciens
Vestiges de la façade sud du Commun dégagés
dans le profil de la tranchée en 2011. Vue
vers l'est.

La façade sud du commun (M274) a été repérée en 2011 dans le profil nord de la tranchée (**Fig. 19**). Cette maçonnerie est adossée à un mur plus ancien (M273) ayant approximativement le même tracé. Il s'agit ici sans doute du mur de clôture remplacé par le Commun (**Fig. 20**).

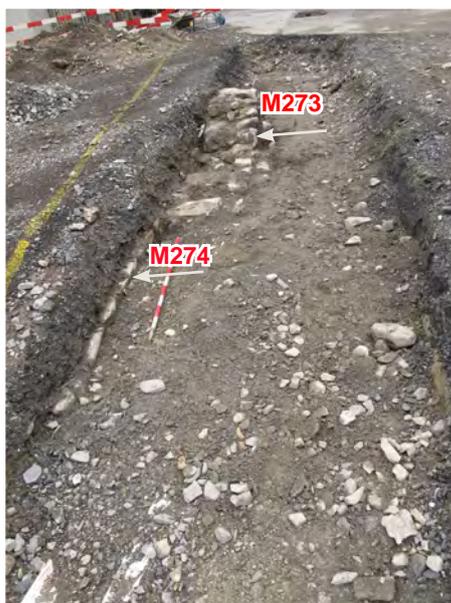
Fig. 20 Saint-Maurice, Cour des Anciens
Vestiges de la façade sud du Commun (ressaut du mur M274 dégagé en 2011, dans le profil de la tranchée) et du reste de l'ancien mur de clôture (M273). Vue vers l'est.

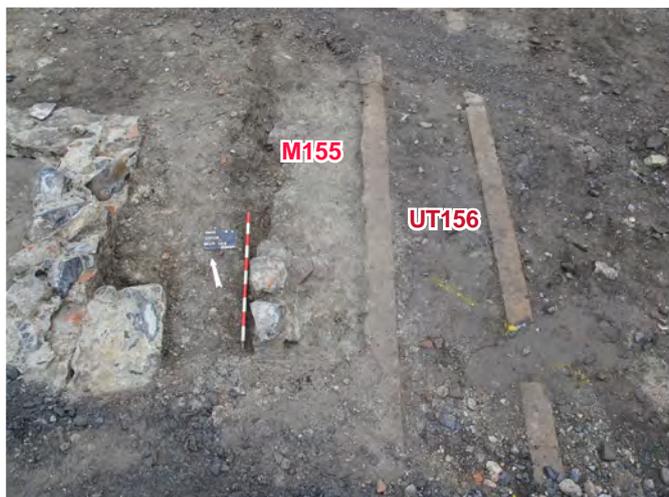
Fig. 21 Saint-Maurice, Cour des Anciens
Le mur de refend du commun (UT155) auquel est adossé un canal (ou bassin ?) maçonné (UT156). Vue vers le nord.

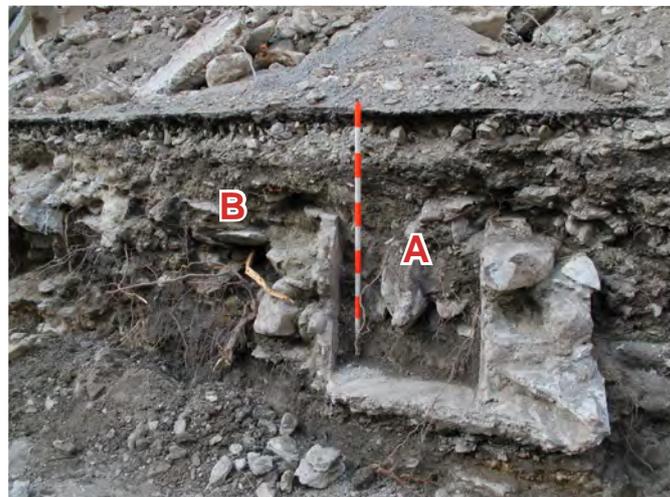
Fig. 22 Saint-Maurice, Cour des Anciens
La section du canal UT156 (A) flanqué par le petit canal (B) plus ancien aménagé dans le mur de refend du commun. Profil nord de la tranchée en 2011.

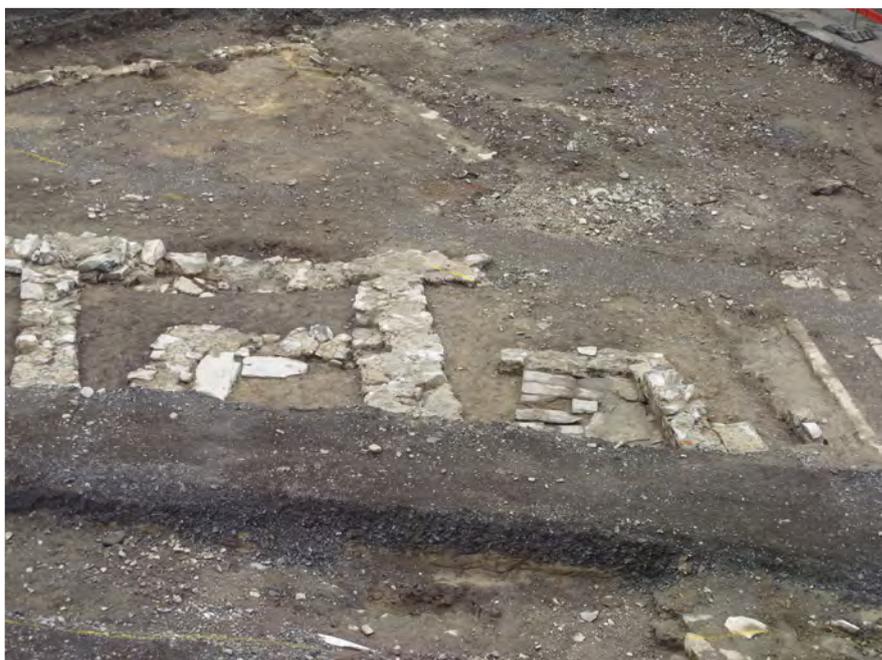
Fig. 23 Saint-Maurice, Cour des Anciens
Vestiges du petit édifice antérieur au Commun, vue vers le nord, depuis le 2^e étage du collège actuel.

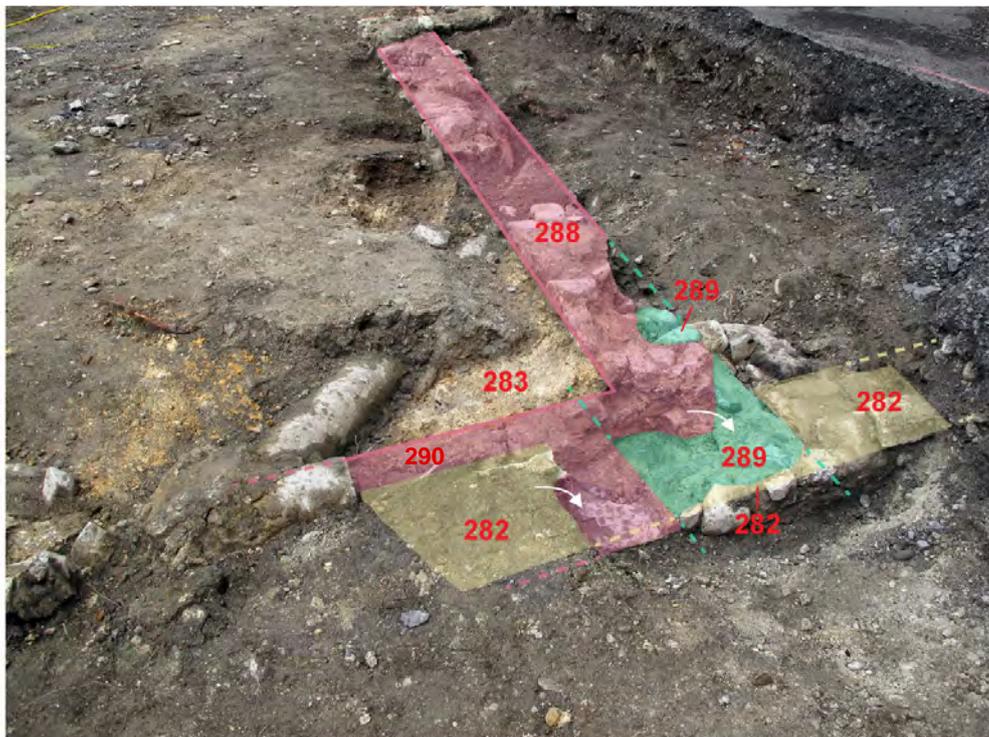
Fig. 24 Saint-Maurice, Cour des Anciens
Mur sud du vivier (M288-289) avec l'amorce de l'exutoire (M290) aménagé lors d'une réfection. La surface jaunâtre (UT283) correspond à une concrétion de calcite déposée par l'eau. En jaune, la conduite (M282) aménagée après la désaffectation du vivier.

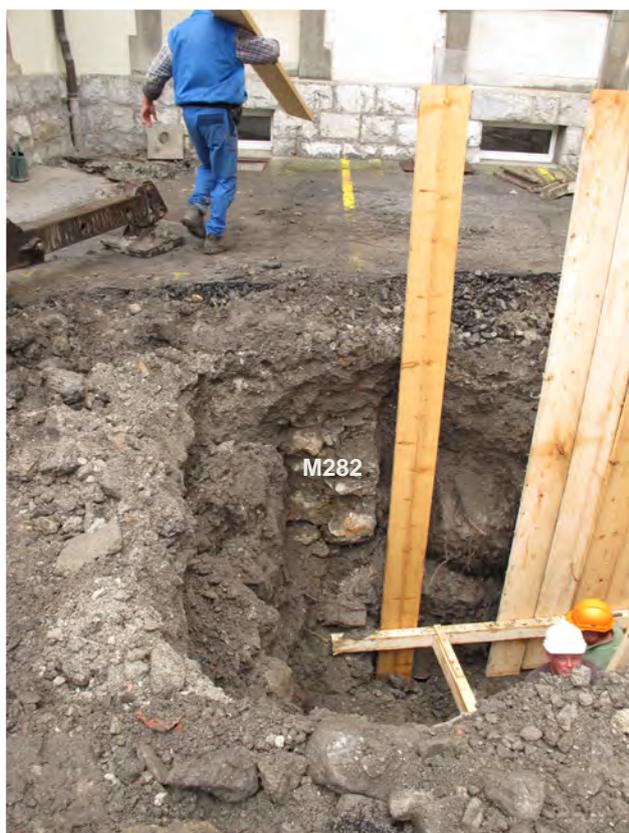
Fig. 25 Saint-Maurice, Cour des Anciens
Paroi ouest de la profonde canalisation traversant le vivier après l'abandon du bassin. La paroi est cachée par les planches. Vue vers le nord, lors de la surveillance des tranchées en 2011.

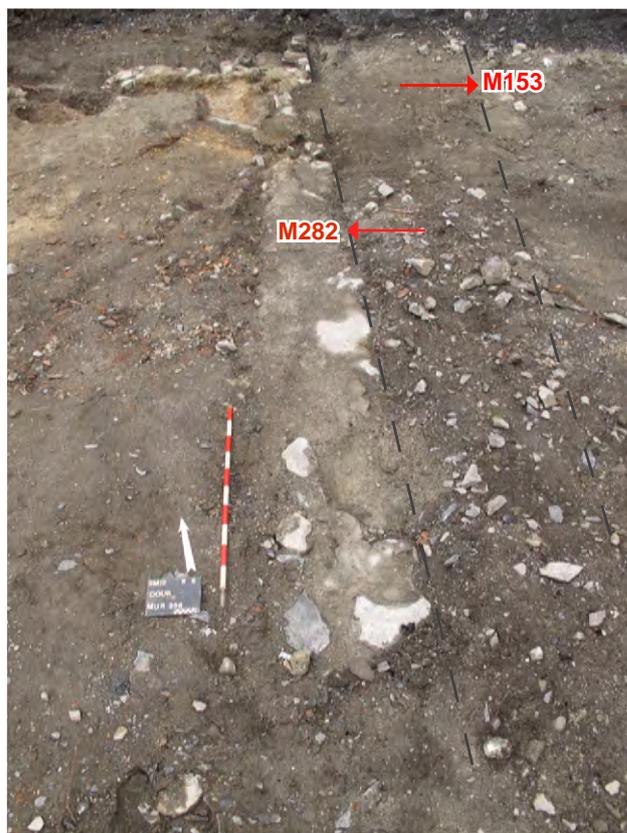
Fig. 26 Saint-Maurice, Cour des Anciens
Les deux murs parallèles (M282-M153) délimitant la conduite traversant le vivier. Vue vers le nord.
