## RUES ST-FRANÇOIS, FERNAND-DUBOIS, CH.-L. DE BONS

Travaux d'édilité  
(2022-2023)

Titre : St-Maurice. Rues St-François, Fernand-Dubois et Charles-Louis De Bons. Implantation d'une conduite d'évacuation des eaux claires et rénovation des services en sous-sol. Suivi archéologique de travaux du 20 avril au 13 octobre 2022 et du 1<sup>er</sup> mars au 25 mai 2023. Mai 2024.

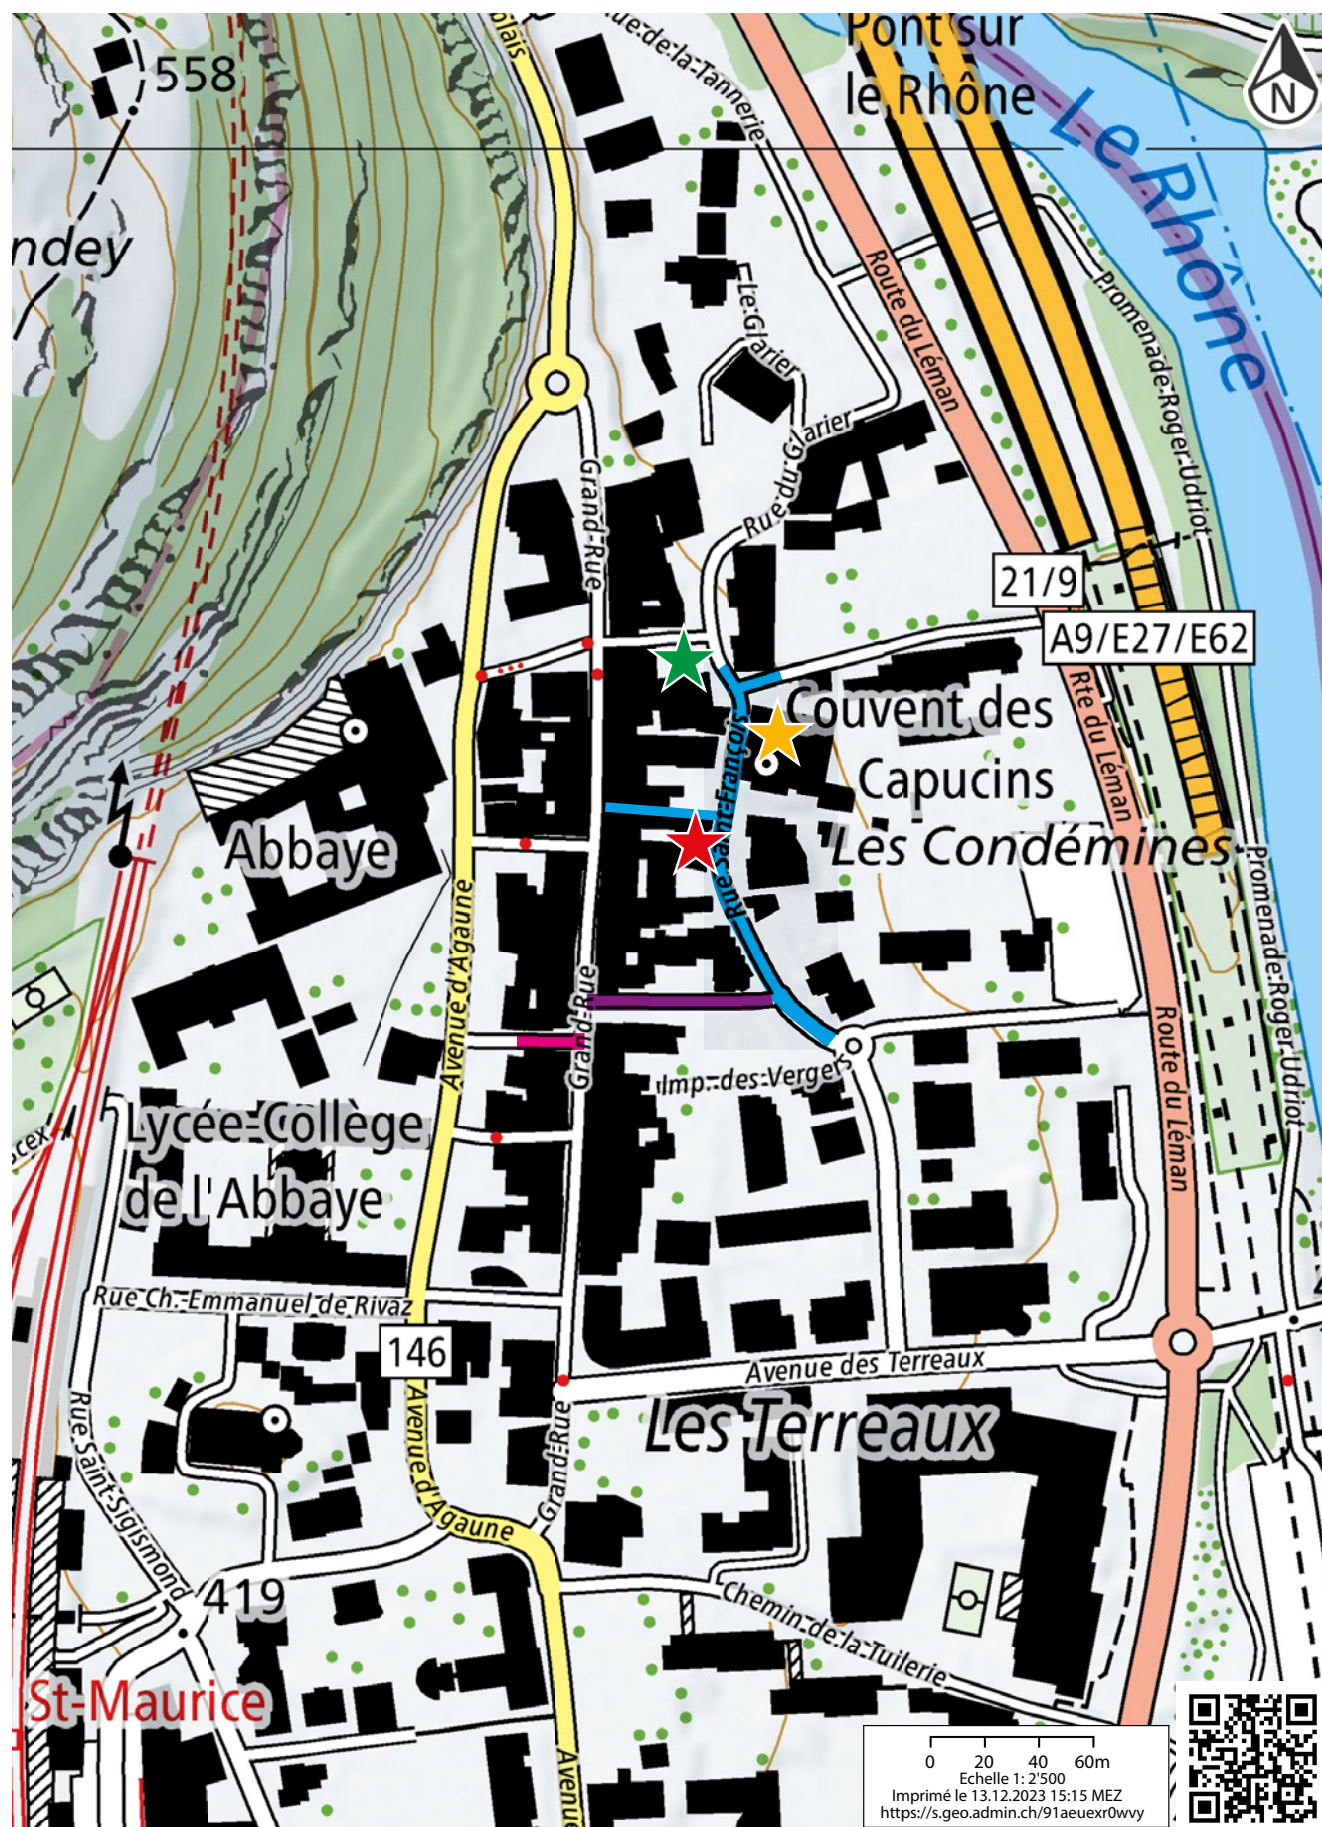
**Fig. 1** – St-Maurice. Plan général montrant l'emplacement des travaux de 2022 et 2023. Bleu : rue St-François. Violet : rue Fernand-Dubois. Rose : rue Ch.-L. de Bons. Etoile verte : place Ste-Marie. Bleu métal : passage Macognin. Etoile jaune : église franciscaine. Etoile rouge : Maison de la Pierre.

Les rues St-François, Fernand-Dubois et Charles-Louis de Bons, où se sont déroulés les travaux d'assainissement de 2022 et 2023, sont situées dans la moitié orientale de la ville de St-Maurice (**Fig. 1**). Les travaux ont été menés sur un seul front en 2022, du nord au sud. La longueur de la tranchée était de 120 m. En 2023, deux caissons<sup>1</sup> de 4 mètres de profondeur ont été excavés les premiers. Ensuite, la fouille s'est déroulée d'est en ouest, du bas de la rue Fernand-Dubois au milieu de la rue Charles-Louis de Bons où elle rejoint la fouille de 2012 faite à l'occasion de la réfection de l'avenue d'Agaune. La longueur de la tranchée de 2023 était de 80 m. La profondeur des tranchées était comprise entre 2 et 3,5 mètres, et leur largeur, entre 0,60 et 2 mètres. Parallèlement, une tranchée de 1 m de profondeur a été ouverte entre la Grand-Rue et la rue St-François dans le passage couvert de Macognin, afin d'y assainir les conduites d'eaux usées et d'eaux pluviales. La faible profondeur de la tranchée a permis d'observer le niveau de marche (UT191) antérieur à 1693 et les aménagements d'égouts postérieurs à cette date (**Fig. 2**).

La représentation planimétrique des vestiges souffre de la longueur des tranchées. Elle est positionnée sur plusieurs feuilles A3 se chevauchant, à une petite échelle d'ensemble (**Relevé 2**), et soutenue par une carte générale (A4) montrant toutes les rues, afin de mieux se repérer (**Fig. 1**). La longueur des coupes des rues St-François et Ferdinand-Dubois ne permet pas non

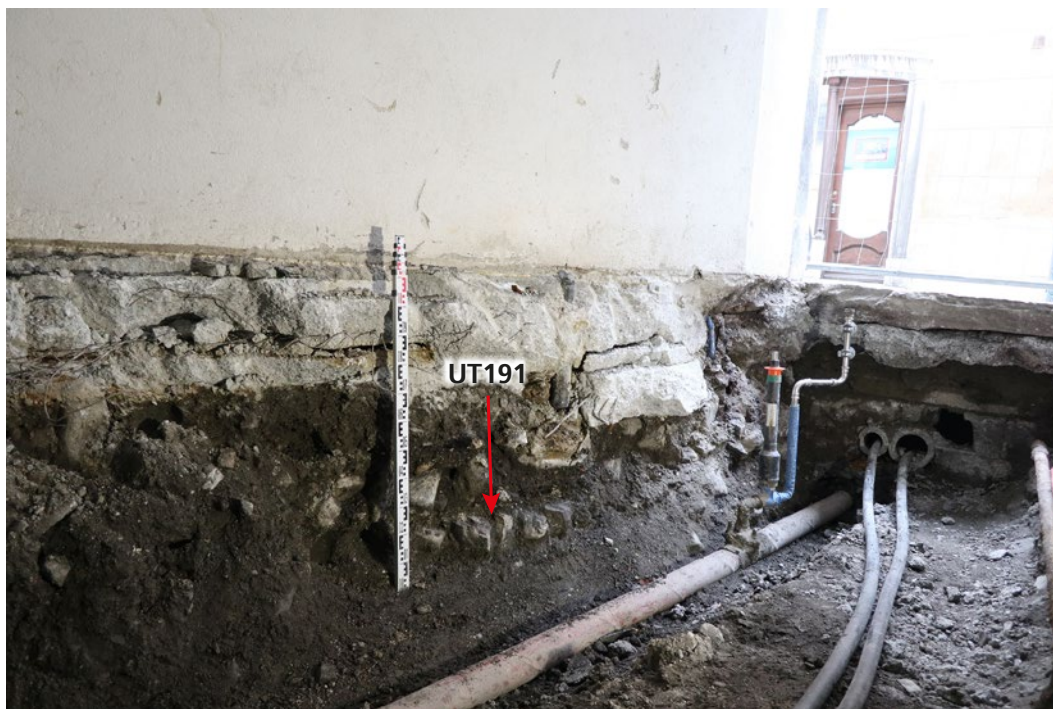
**Fig. 2** – St-Maurice, passage Macognin. UT191 : sol pavé antérieur à la chaussée actuelle et antérieur à l'incendie de 1693. Vue du nord-est.

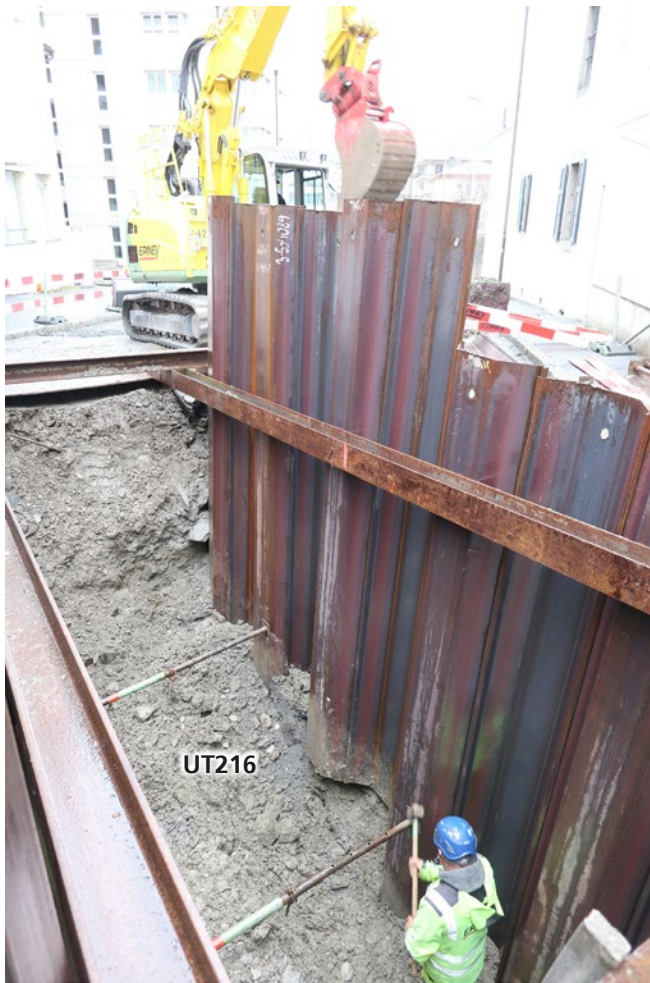
**Fig. 3** – St-Maurice, rue Fernand-Dubois. Les graviers torrentiels (UT216) sont visibles devant l'ouvrier. Vue de l'ouest.

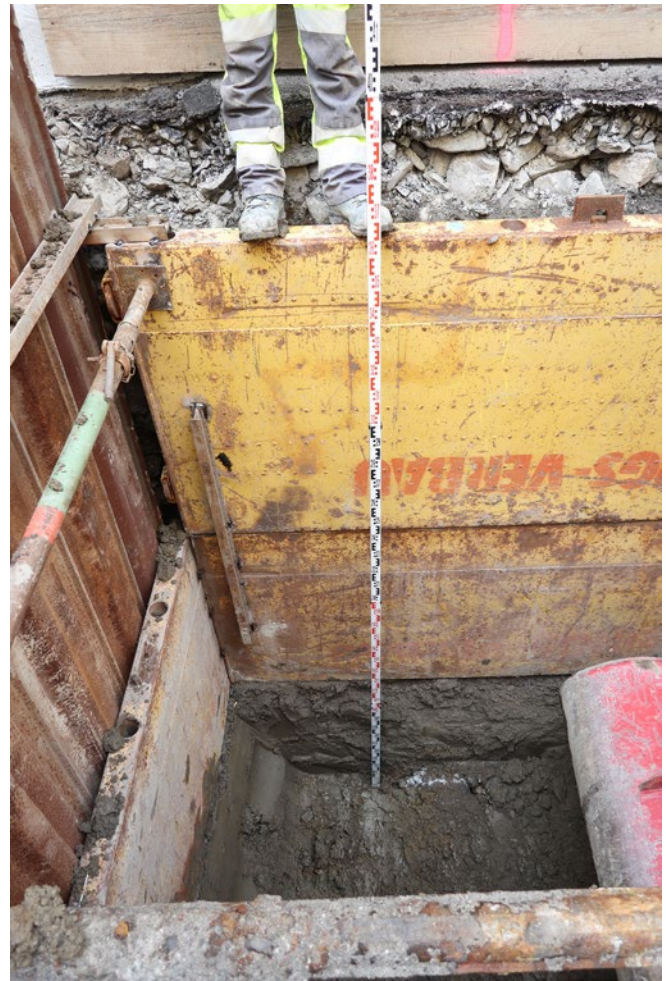
**Fig. 4** – St-Maurice, rue Ch.- L. de Bons. Sous le bord inférieur du blindage jaune apparaissent les silts et argiles lacustres. Vue du nord.

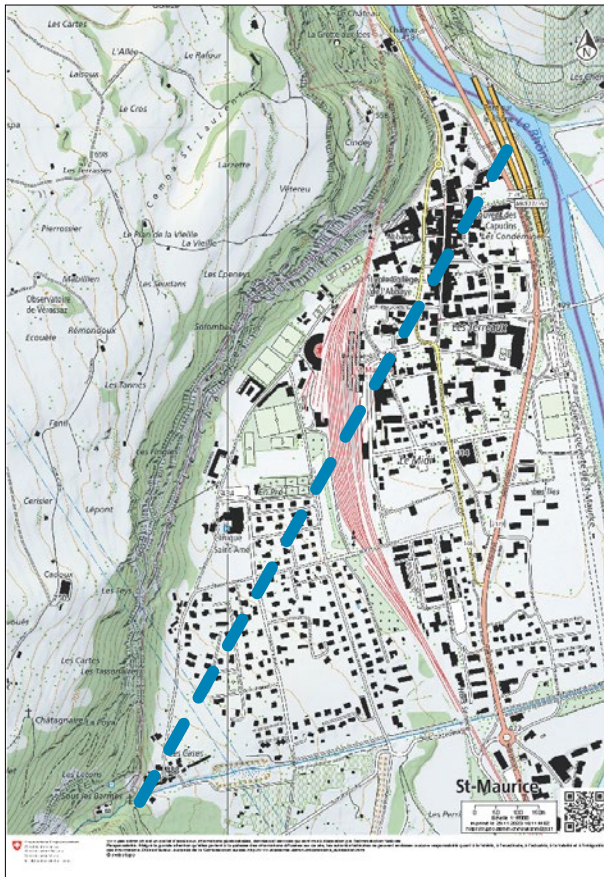
**Fig. 5** – St-Maurice. Le tracé mauve reproduit le cours du torrent Mauvoisin ou de ses chenaux avant, voire pendant l’occupation anthropique des lieux. ©Swisstopo.

sud (**Fig. 5**). Ce cours d'eau, traversant le secteur le plus densément construit de l'agglomération appartient à une époque antérieure à l'occupation romaine.

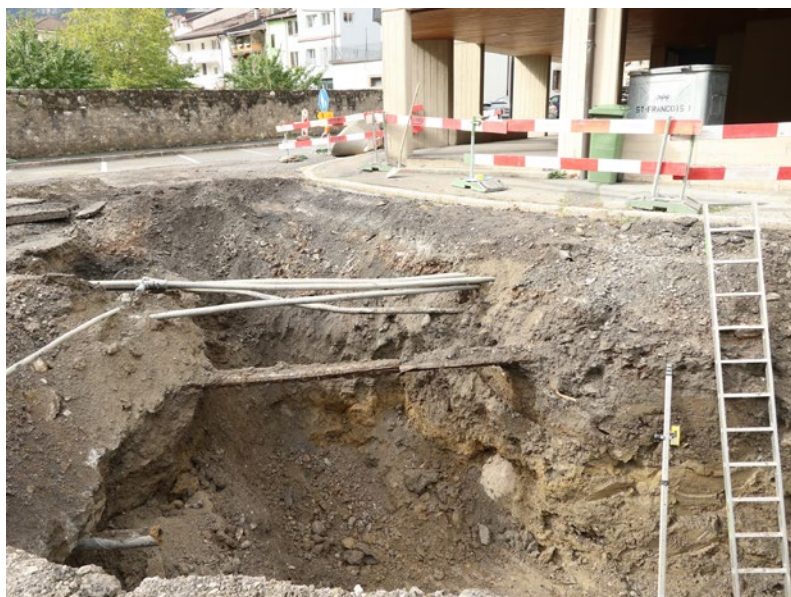
**Fig. 6** – St-Maurice, rue St-François. Les silts lacustres (ici en jaune) forment le fond des tranchées et le sous-sol de l'agglomération. Vue du nord-est.

Les dépôts lacustres sont sous les dépôts torrentiels et sous les vestiges, sauf en quelques endroits où des sédiments torrentiels s'intercalent entre les occupations (**Fig. 6, 7**). Des traces de passages humains se trouvent à la surface des sédiments lacustres, mais leur profondeur alliée aux dents du godet de l'excavatrice ne se prêtaient pas à leur dégagement et leur fouille en plan. Localisées ponctuellement, elles ont été documentées en coupe, lorsque la configuration de la tranchée le permettait.

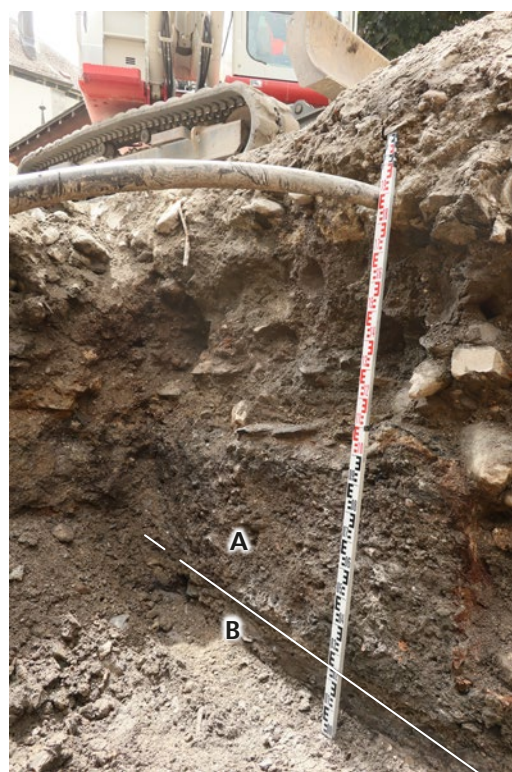
**Fig. 7** – St-Maurice, rue St-François. A cet endroit, les graviers torrentiels (A) couvrent les argiles lacustres (B). Vue du nord-est au fond de la tranchée.

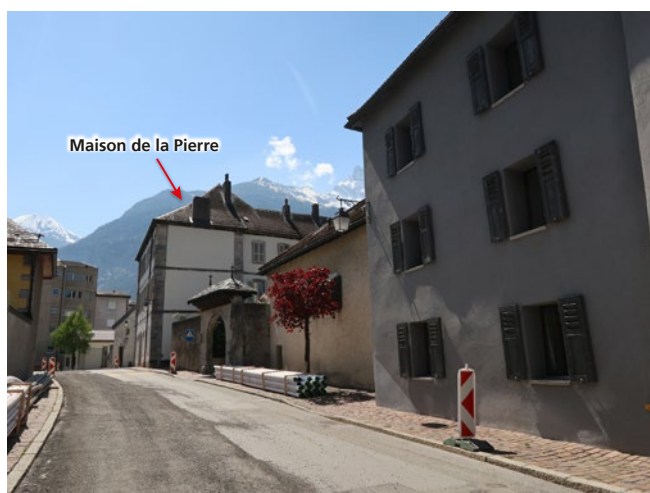
**Fig. 8** – St-Maurice, rue St-François. La rue présente une convexité dont le point culminant se situe au niveau de la Maison de la Pierre. Vue du nord-est.

La rue St-François, de direction nord-sud, a une topographie particulière : elle est bombée. Son point le plus haut est situé près de l'axe de la Maison de la Pierre, tandis que le terrain a une pente générale en direction du Rhône (**Fig. 8**). La place Ste Marie a une pente vers le sud-est, vers la rue Antoine de Quartéry. Les rues Fernand-Dubois et Ch.-L. de Bons, orientées est-ouest, ont une pente vers l'est. Étonnamment, la convexité de la rue St-François correspond à une surépaisseur du remblai moderne. Il a dans ce secteur une plus grande

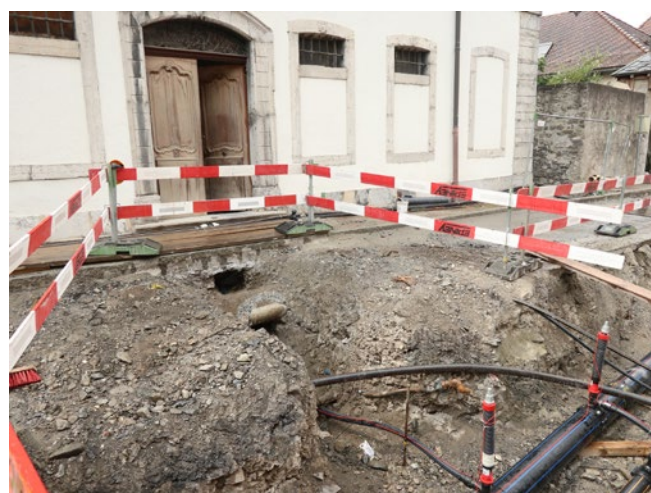
**Fig. 9** – St-Maurice, rue St-François. Le remblai moderne devant la Maison de la Pierre est plus épais qu'ailleurs. Vue du sud-est.

profondeur qu'ailleurs (1,80 m contre 0,90 m) et simultanément sa surface est légèrement plus élevée (**Fig. 9**). Rien dans les vestiges sous-jacents ni dans le terrain naturel ne justifie la forme du remblai moderne. Cette particularité s'explique peut-être par un terrassement qui aurait été réalisé en prévision de la construction de la Maison de la Pierre<sup>12</sup>, ou par le nombre élevé de conduites urbaines d'orientation nord-sud se trouvant dans ce remblai.

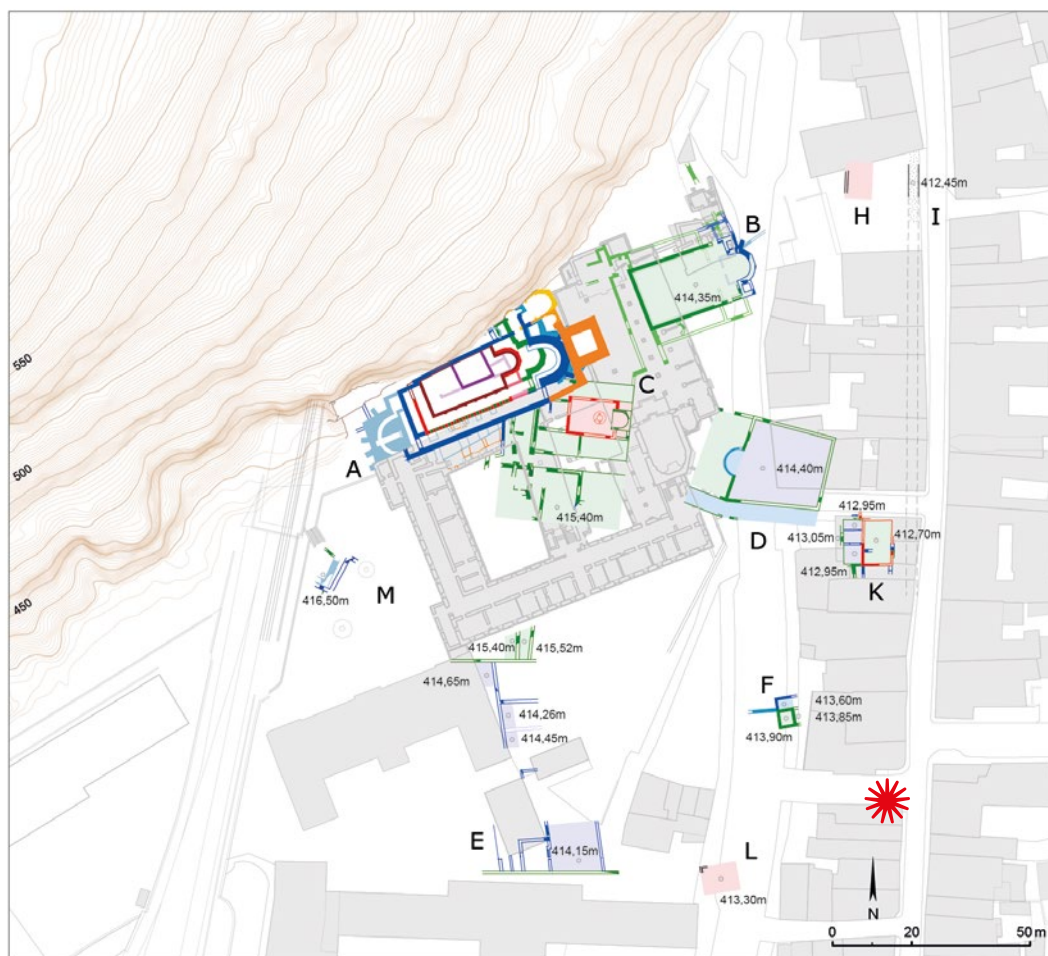
**Fig. 10** – St-Maurice. Plan des vestiges du complexe monastique du haut Moyen Âge. En l'état de la recherche, son emprise s'étend de la falaise au collège, et de la voie de chemin de fer à la Grand-Rue. L'étoile désigne la découverte de la rue Ch.-L. de Bons.

de légitimer par de saintes reliques le culte chrétien encore hésitant. Le site abbatial est prépondérant jusqu'au 10<sup>e</sup> s. (**Fig. 10**)<sup>14</sup>. Après cela, l'abbaye revient à un statut modeste, vivant en autarcie derrière un mur de clôture (fin 12<sup>e</sup> – début 13<sup>e</sup> s, datation radiocarbone) construit de sorte à isoler la Communauté des restes ravagés encore visibles des anciens bâtiments monumentaux de la période faste. Ceux-ci ont été finalement abattus (11<sup>e</sup> – 13<sup>e</sup> s.) et leurs gravats étalés sur une épaisseur de 0,50 m. Parallèlement à la cité monastique du haut Moyen Âge devait exister une agglomération civile, mais des vestiges alto-médiévaux de celle-ci n'ont jamais été localisés.

de sol (UT176, UT177) font vraisemblablement partie du complexe monastique. La limite sud-est de ce dernier pourrait donc être déplacée d'une vingtaine de mètres supplémentaires (**Fig. 10**). Ici, la présence d'un élément en remploi (UT178) (fait d'un mortier différent des précédents) provenant d'une chape ayant été démontée indique que ces sols n'appartiennent pas à la première phase du site.

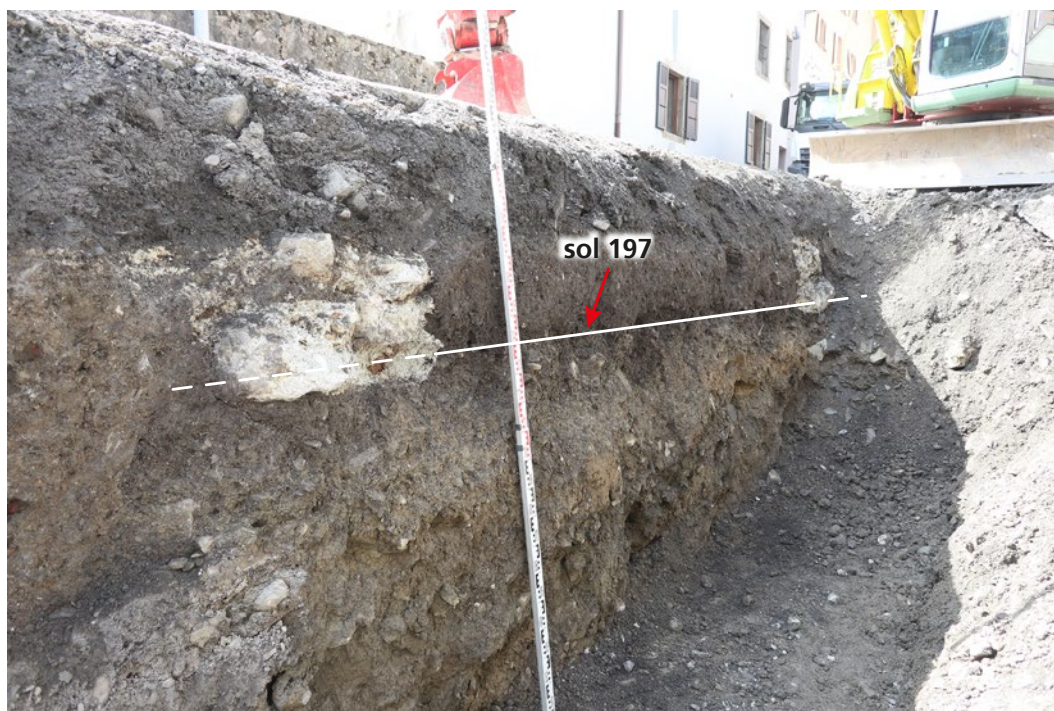
**Fig. 16** – St-Maurice, rue Fernand-Dubois. Le niveau de marche (UT197) potentiellement romain est horizontal et composé de plaquettes de schiste posées à plat. Vue de l'est.

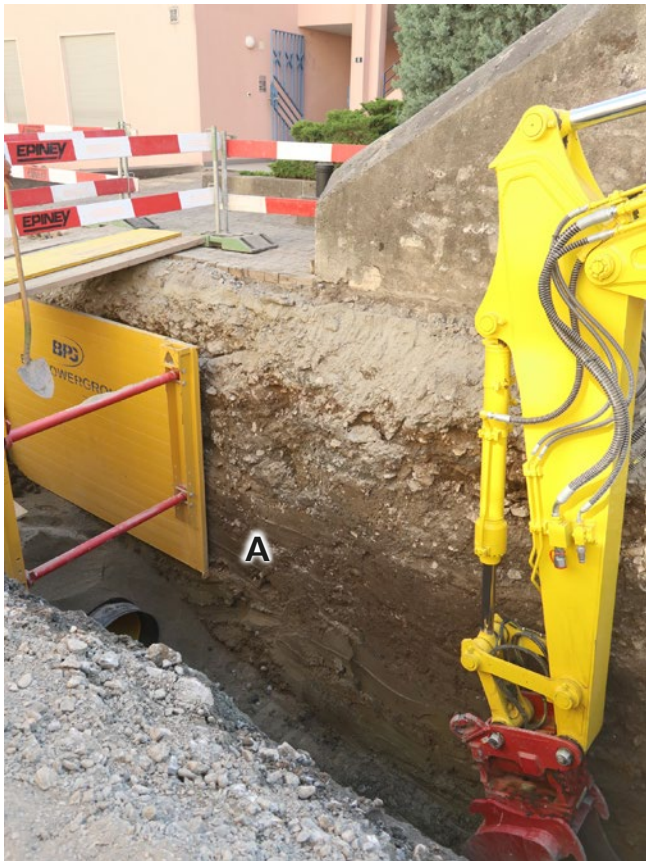
**Fig. 17** – St-Maurice, rue St-François. Les dépôts colorés de noirs (A) et contenant du mobilier d'époque romaine sont situés à une profondeur d'environ 2 m. Vue du sud-ouest.

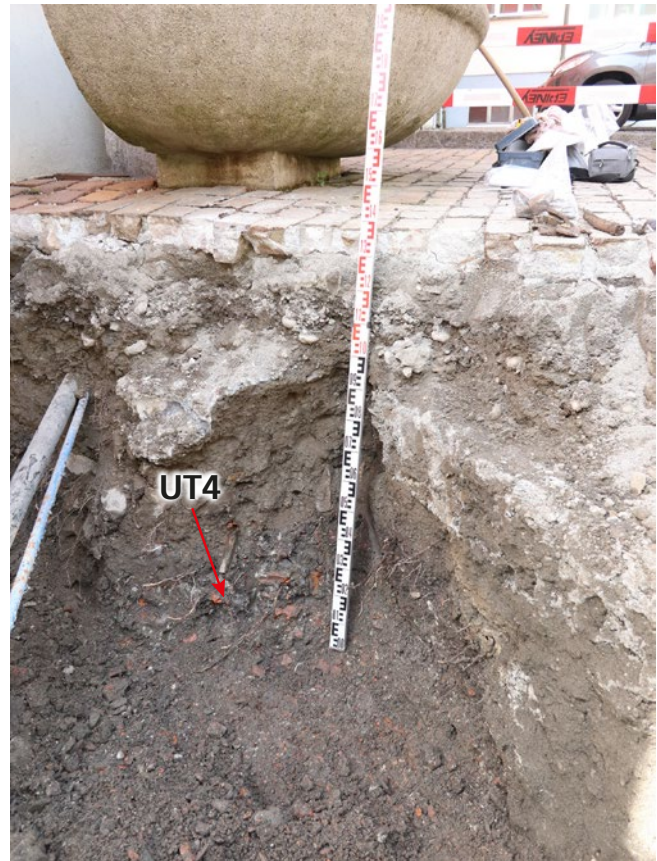
**Fig. 18** – St-Maurice, place Ste-Marie. La couche contenant de nombreux fragments de terre cuite architecturale au pied de la règle est le niveau d'épandage d'époque romaine (UT4). Vue de l'est.

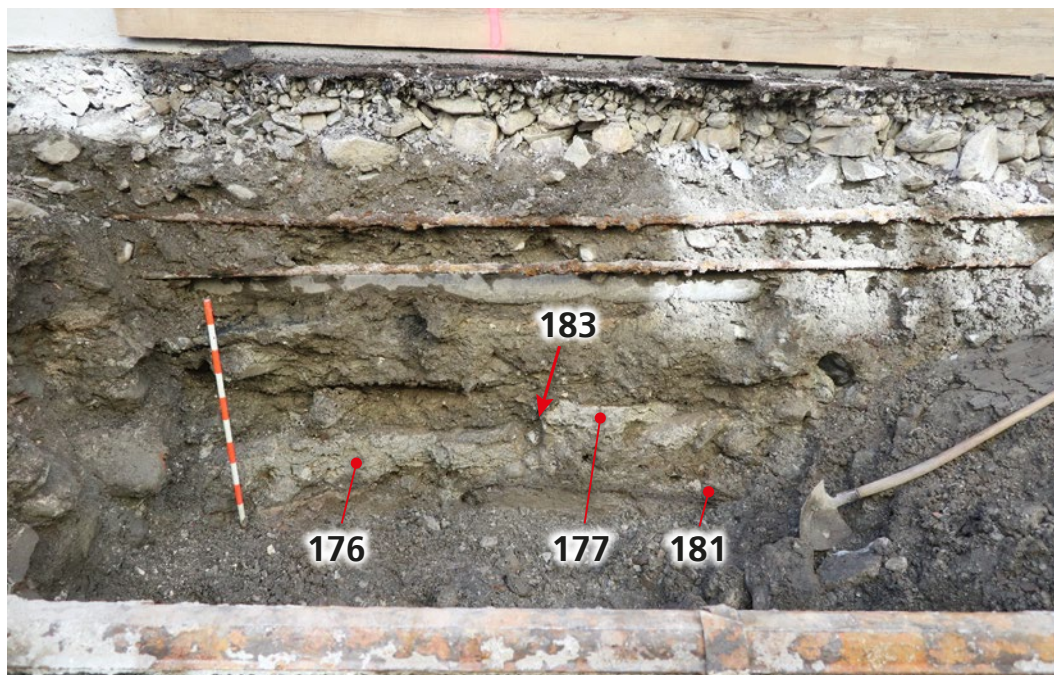
**Fig. 19** – St-Maurice, rue Ch.-L. de Bons. Niveau charbonneux (UT181) qui pourrait témoigner d'un niveau de circulation ancien (romain ?). Au-dessus, deux sols en mortier peints en rouge (UT176, 177), situés à deux niveaux différents séparés par le négatif d'une structure disparue (UT183) (une bordure ?). Ils n'ont peut-être pas été aménagés ensemble mais ont coexisté. Vue du nord.

Dans le caisson de forage de la rue Ch.-L. de Bons, des vestiges de sols (UT176, UT177) sont apparus dans le profil sud à une profondeur de, respectivement, 1,60 m et 1,40 m sous la rue. Ils n'existaient pas en plan (**Relevés 2B et 4**, 75 – 80 m, **Relevé 6**, 9 m, **Fig. 19**) car ils ont été détruits lors d'une excavation ancienne dont les comblements consistaient principalement en grosses pierres (UT185, UT186) (**Fig. 20**). Ces sols se présentent sous la forme de deux chapes faites de mortiers différents, ayant coexisté mais n'ayant peut-être pas été aménagées en même temps. Elles ne sont pas au même niveau. La chape la plus basse (UT176) a une épaisseur de 0,16 m et n'a pas de radier de pierres ; la chape la plus haute (UT177) a une épaisseur de 0,10 m et est coulée sur un radier de pierres posées en épi<sup>21</sup>. Les deux chapes présentent une surface peinte en rouge. Elles sont séparées par un espace (UT183) de 0,10 m de largeur et 0,10 m de profondeur sous la chape inférieure ; cet espace est vraisemblablement le négatif d'une structure arrachée (bordure en pierre ou en bois, ? sablière basse d'une paroi en matériaux légers ?). Elles se prolongent vers le sud, l'est et l'ouest, au-delà des limites de la zone excavée. Il se pourrait qu'un mur nord-sud (M219), observé difficilement, puisse leur être associé en tant que paroi ouest du local (Relevé 4 – 82 m). Sa profondeur (apparition à 1,50 m sous chaussée) pourrait convenir, mais son orientation est très incertaine (**Fig. 21**).

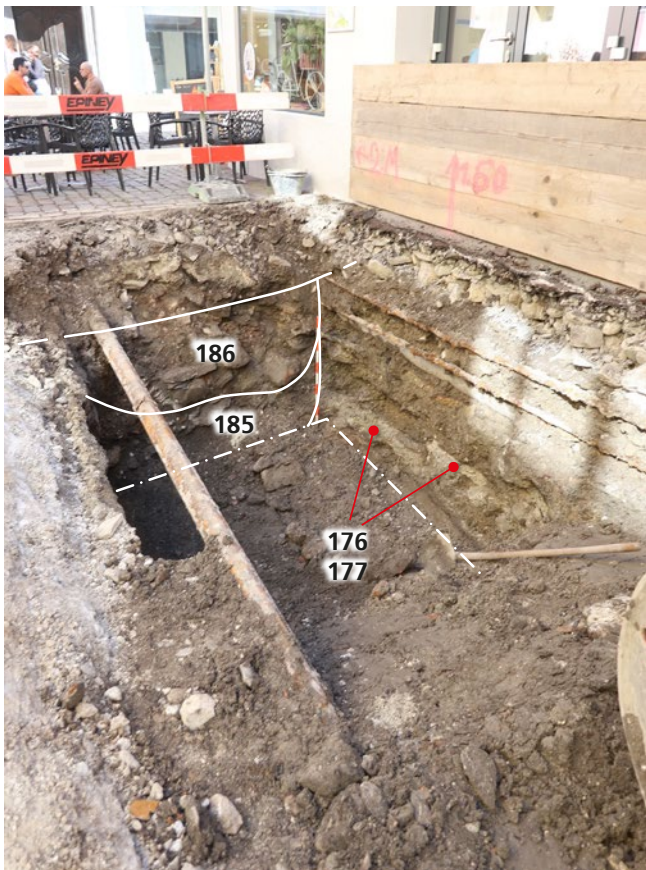
**Fig. 20** – St-Maurice, rue Ch.-L. de Bons. Les deux niveaux de sol en mortier peints en rouge (UT176, UT177) sont conservés dans le profil sud du caisson pour le forage, à quelques mètres de la Grand-Rue sous laquelle devrait se trouver la voie romaine.

Ce type de sols peints en rouge est caractéristique de la période comprise entre les 6<sup>e</sup> et 9<sup>e</sup> s<sup>22</sup>. Au Martolet, certains remontent au 5<sup>e</sup> siècle. Tous ceux qui ont été retrouvés sur le site de Saint-Maurice équipent des locaux appartenant au complexe monastique. Ces deux chapes

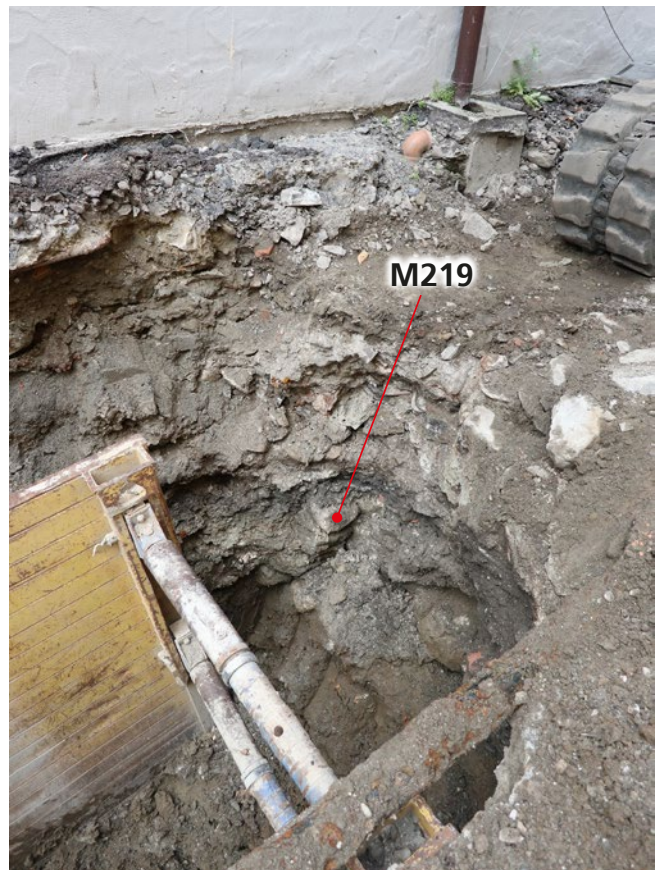
**Fig. 21** – St-Maurice, rue Ch.-L. de Bons. Quelques pierres forment un éventuel mur d'axe nord-sud (M219) qui pourrait avoir servi de paroi ouest au local équipé de sols en mortier peints en rouge. Vue du nord-est.

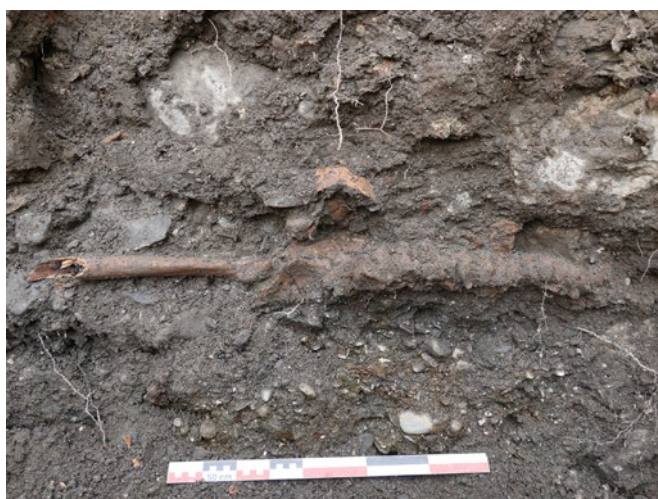
**Fig. 23** – St-Maurice, place Ste-Marie. Restes (fémur et coxal droit, colonne vertébrale) de la tombe T2, perturbée par le mur du bâtiment dit « Cure de Lavey » chez Merian. Vue du nord.

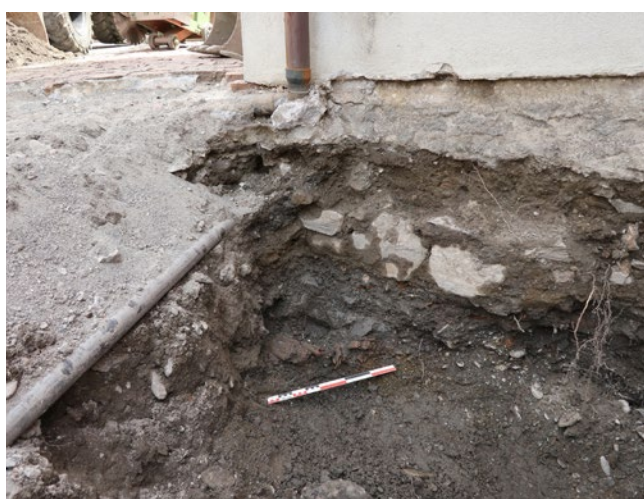
**Fig. 24** – St-Maurice, place Ste-Marie. Restes des tombes T3, T4, T5, fortement perturbés par la « Cure de Lavey » et les excavations récentes. Vue du nord.

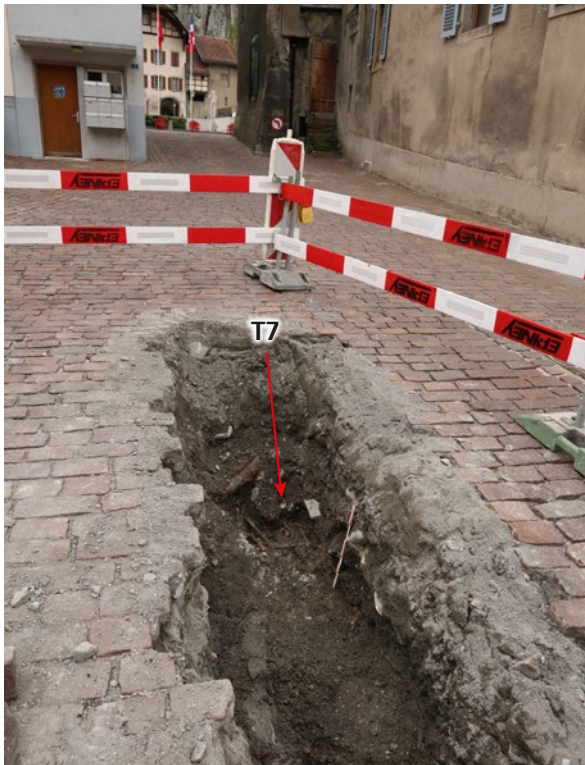
**Fig. 25** – St-Maurice, place Ste-Marie. La tombe T7, retrouvée au milieu de la place. Elle a été aménagée contre la face extérieure du mur M12, hypothétique façade nord de l'église Notre-Dame-sous-le-Bourg. Vue de l'est.

Des restes de sept tombes ont été mis au jour à la place Sainte-Marie, à une profondeur de 0,70 – 0,80 m sous les pavés (**Relevé 2A**). Six (T1 à T6 et T8<sup>23</sup>) se situaient au pied du bâtiment désigné comme une « la Cure de Lavey » sur le plan de Merian, et actuellement peint en orange de façon remarquable. Le bâtiment millésimé de 1651 perturbe les tombes (**Fig. 23, 24**). La dernière tombe (T7) a été retrouvée près du milieu de la place, dans l'axe de la rue conduisant au parvis de l'Hôtel de Ville. Comme elle apparaît à une profondeur de 0,70 m sous les pavés actuels, il est possible que le sol de ce cimetière fût situé plus haut que la chaussée actuelle. Les tombes sont orientées ouest-est, excepté la tombe T8 qui, si la position des quelques ossements observés a été bien comprise, a la tête du côté est. Elles sont toutes dépourvues d'architecture. La mauvaise conservation et le caractère partiel des tombes T1 à T6 n'ont pas permis de déterminer si elles avaient bénéficié d'un contenant en bois. Quant à la tombe T7, la mieux conservée du lot, elle présente des indices d'une décomposition en espace vide, d'où la présence obligée d'un couvercle, mais les indices ne suffisent pas pour conclure à un contenant intégral<sup>24</sup> (**Fig. 25**).

La tombe T7 est inhumée le long d'une maçonnerie est-ouest qui pourrait être le vestige de la façade nord de l'église Notre-Dame-sous-le-Bourg car elle est située à l'emplacement du mur nord d'un bâtiment que le cadastre de 1740 désigne comme une « mesure de chapelle soit d'Eglise » (Notre-Dame-sous-le-Bourg en ruine) (**Fig. 26**). La tombe T7 serait donc située à l'extérieur de l'église. Le reste de façade nord est le seul vestige de cette église apparu lors des travaux de 2022 – 23, de sorte qu'il est impossible de déterminer si les tombes T1 à T6 se situent à l'intérieur ou à l'extérieur de l'église. Etant donné que la « Cure de Lavey » a été construite en 1651, avant la destruction de l'église par le feu de 1693, le mur sud de l'église

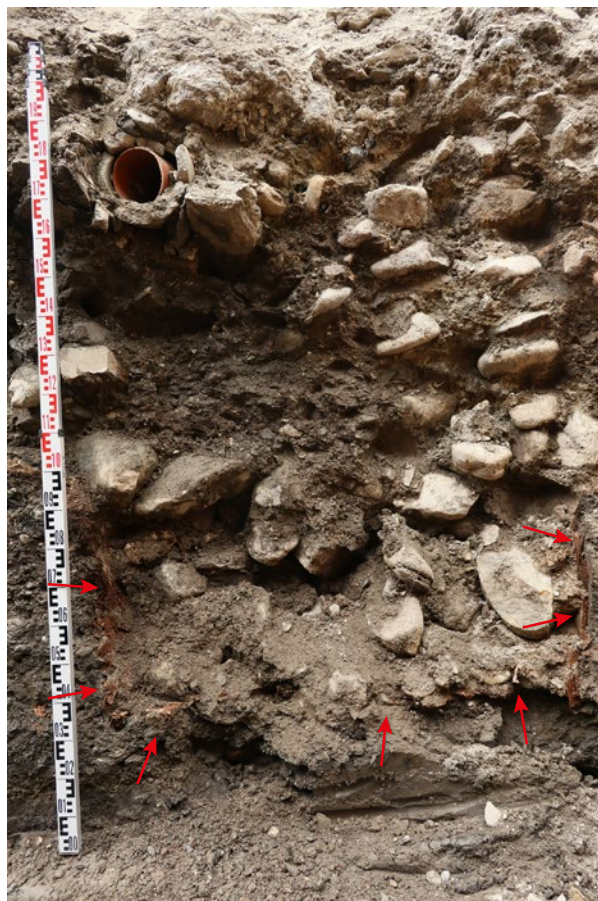
**Fig. 22** – St-Maurice, rue St-François. Le fond d'un tonneau (UT72) a été retrouvé à une profondeur de 2,50 m dans le profil ouest de la tranchée (flèches). Vue de l'est.

A la hauteur de l'église des Capucins, le fond d'un tonneau en bois à peine abîmé (UT72) a été observé à la base du profil de la tranchée, à une profondeur de 2,50 m (**Relevés 2A et 3** : 22 m ; **Fig. 22**). Conservé sur une hauteur de 0,60 m, sa forme est circulaire, mais son diamètre est inconnu (> 1,25 m) parce qu'il n'a pas été possible de définir sa position par rapport au profil où il a été repéré<sup>26</sup>. Il est installé dans des alluvions torrentielles (UT62) qui ont été excavées à cette occasion. Du bois a été prélevé et soumis à une analyse au radiocarbone ; la datation s'inscrit entre les 11<sup>e</sup> et 13<sup>e</sup> siècles<sup>27</sup>. Le niveau de marche associé est difficile à déterminer ; il se situe peut-être à la surface du sédiment torrentiel (UT62). Un niveau charbonneux (UT63) peut matérialiser ce sol. L'analyse au radiocarbone de ce niveau a fourni une datation similaire à celle du tonneau entre le milieu du 11<sup>e</sup> et le milieu du 13<sup>e</sup> siècle<sup>28</sup>.

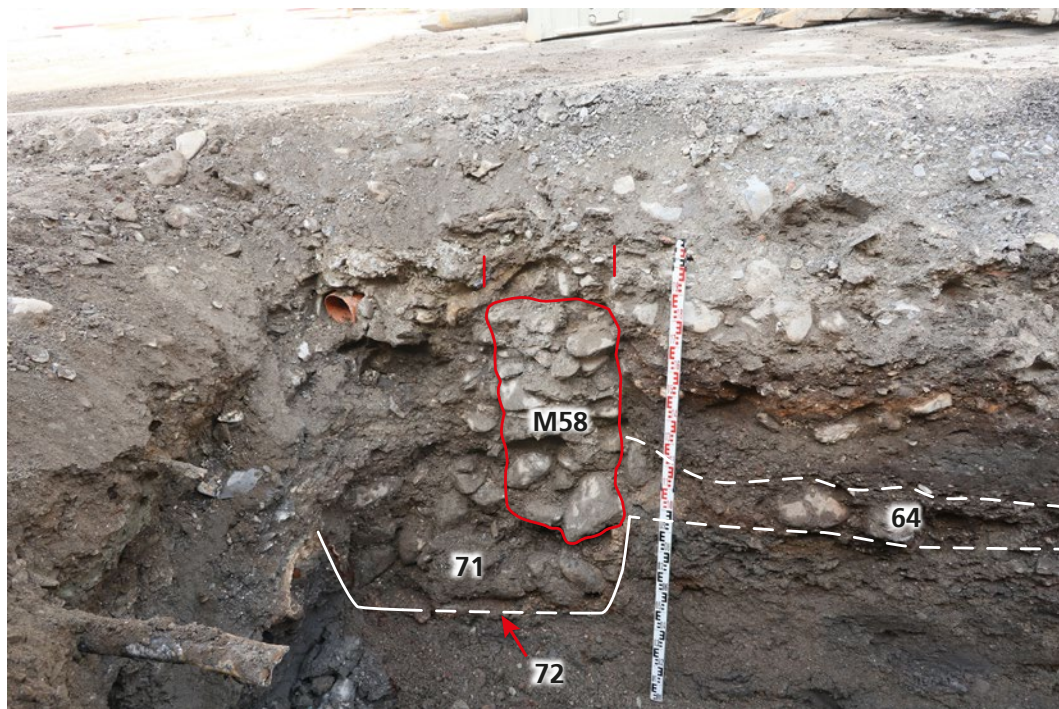
**Fig. 27** – St-Maurice, rue St-François. Le tonneau (UT72) a été comblé de galets roulés, de sables et silts (UT71), qui coïncident avec un niveau composé des mêmes éléments (UT64=79). Vue de l'est.

Le tonneau est comblé par des galets, de limon et de sables (UT71). Le sommet probablement arasé des parois de bois coïncide également avec un niveau de limon, sables et galets (UT64=79) (**Fig. 27**). Le comblement du tonneau a le même aspect que ce niveau, il se peut que tous deux soient identiques. Une couche de silts et sables (UT51=66) couvre les sables et galets, tous deux étant observables sur une dizaine de mètres au nord du tonneau. Ces deux dépôts, chacun étant homogène et stérile, pourraient être issus d'une crue torrentielle, qui aurait ravagé le secteur.

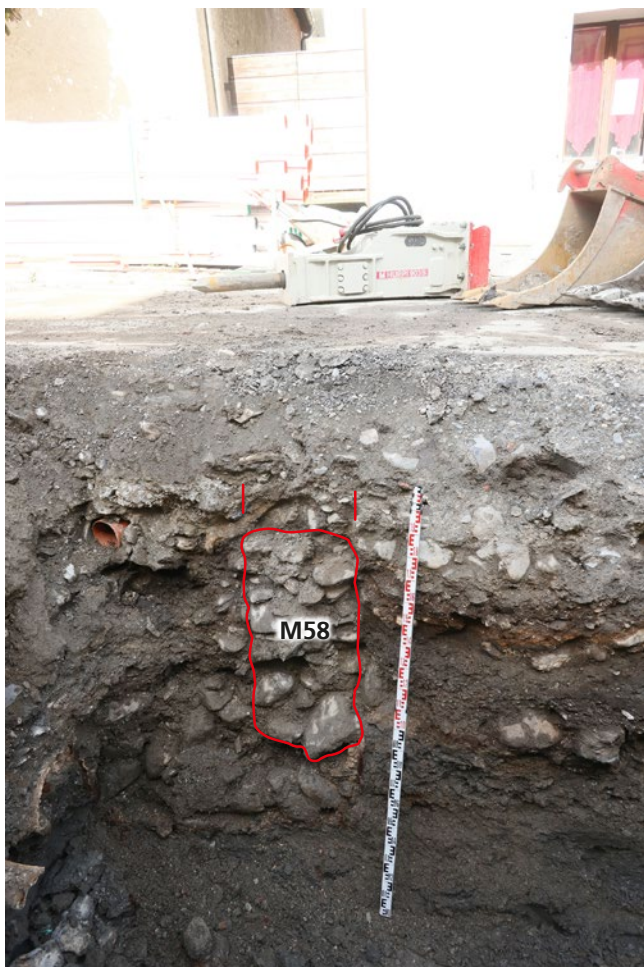
**Fig. 28** – St-Maurice, rue St-François. Un mur (M58) est construit sur le comblement du tonneau de la phase précédente. Sa position et son orientation ne correspondent pas à la rue St-François ; le mur est antérieur à la création de celle-ci. Vue de l'est.

de limon avec des débris de mortier, UT69 est rubéfiée à la surface de la précédente : des sols ?) (**Fig. 28**). Ces niveaux, situés à une profondeur d'env. 1,50 m sous la chaussée, pourraient correspondre, du côté sud du mur, à un niveau de marche (UT87) matérialisé par une ligne horizontale de graviers et de petites pierres posées à plat. Cette ligne a été vue ponctuellement à deux reprises sur une longueur de 1,50 m (UT87) et 1 m (UT95) (**Relevés 2 et 3**, 30 et 42 m ; **Fig. 29**). Elle se situe entre 1,20 et 1,70 m sous la chaussée actuelle, celle-ci ayant une légère pente descendant vers le nord. Une distance de 20 m sépare le mur M58 de l'occurrence la plus méridionale (UT95) de ce niveau de circulation. Là, le sol (UT95) correspond au ressaut d'un autre mur (M93) observé dans le profil est de la tranchée, à une profondeur de 0,95 m, à la hauteur de l'entrée de l'église franciscaine (**Relevés 2A et 3**, 43 m). A ce point de jonction, le niveau de marche (UT95) est composé de pierres, mais aussi de sables fortement oxydés brun-orange.

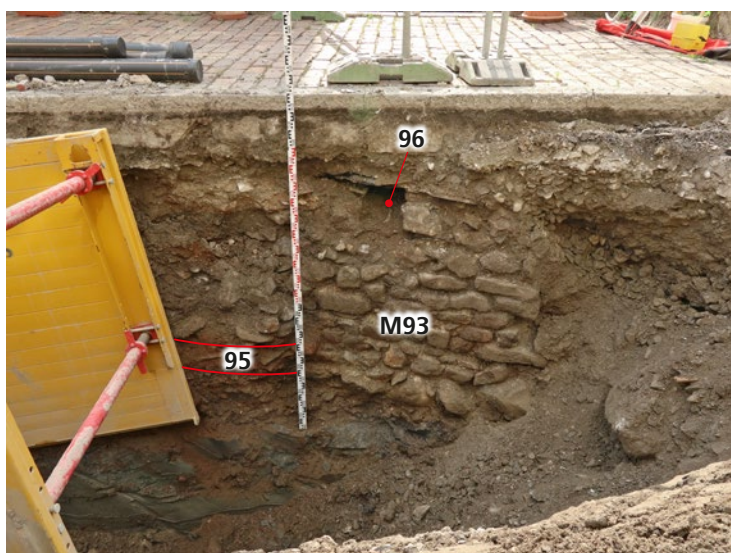
**Fig. 29** – St-Maurice, rue St-François. Le mur (M93) est antérieur à la rue car il a une direction différente. Il a un ressaut situé 1,70 m sous la chaussée actuelle qui est associé à un niveau de sol (UT95) composé de petites pierres à plat et de sables oxydés. Au-dessus du mur, l'orifice carré d'une canalisation moderne (UT96). Vue de l'ouest.

Ce second mur (M93) a une orientation nord-nord-est / sud-sud-ouest, légèrement différente de celle de la rue. Son épaisseur est indéterminée car le parement oriental est pris dans le profil de la tranchée (**Fig. 29**). Son parement ouest est composé de pierres assez grosses (< 0,40 m) aux arêtes émoussées, bien agencées mais sans assises bien visibles. La fondation est composée d'une assise de pierres plus grandes qui n'ont pas été choisies suivant l'émoussé de leurs arêtes ; elles sont en saillie de 0,05 à 0,10 m. L'extrémité sud a été arrachée lors du creusement de la tranchée et, avant cela, lors de l'installation du collecteur en 1911, l'extrémité nord est indéterminée car elle se poursuit hors de l'emprise de la tranchée, mais elle aura

La canalisation UT96 est située à la hauteur des escaliers d'accès à l'entrée de l'église franciscaine, à 0,45 m sous le bitume (**Relevés 2A et 3**, 43 m). Elle est de section rectangulaire (0,27 x 0,23 m). Le sens d'écoulement n'est pas déterminé (**Fig. 29**).

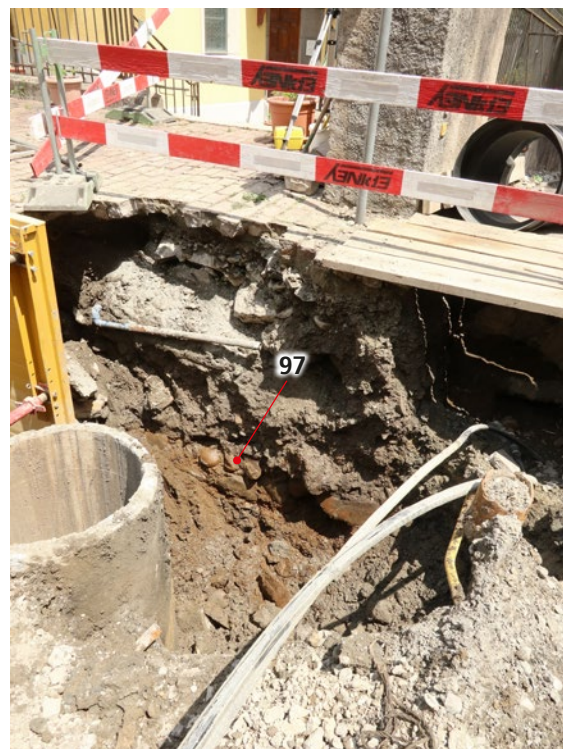
**Fig. 30** – St-Maurice, rue St-François. Deux assises de pierres (UT97) dans du sable oxydé à l'est du mur M93 correspondent au niveau de sol UT95 situé du côté ouest du mur M93. Vue de l'ouest.

Le mur M93 semble associé à une structure composée de deux assises de pierres superposées (UT97), dans une matrice de sables fortement oxydés, similaires par leur aspect et leur altitude au niveau de circulation (UT87, UT95) observé précédemment. Cette structure est visible dans le même profil que le mur, env. 2 m plus au sud mais n'est pas située dans le prolongement sud du mur ; elle se situe en fait de l'autre côté du mur M93, à la même altitude que le sol UT87 (**Relevés 2A et 3**, 46 m). Elle est observable sur une longueur de 1,50 m (**Fig. 30**). Elle pourrait être interprétée comme un niveau de sol en pierres, associé au mur M93 et au sol UT87, mais localisée du côté est du mur.

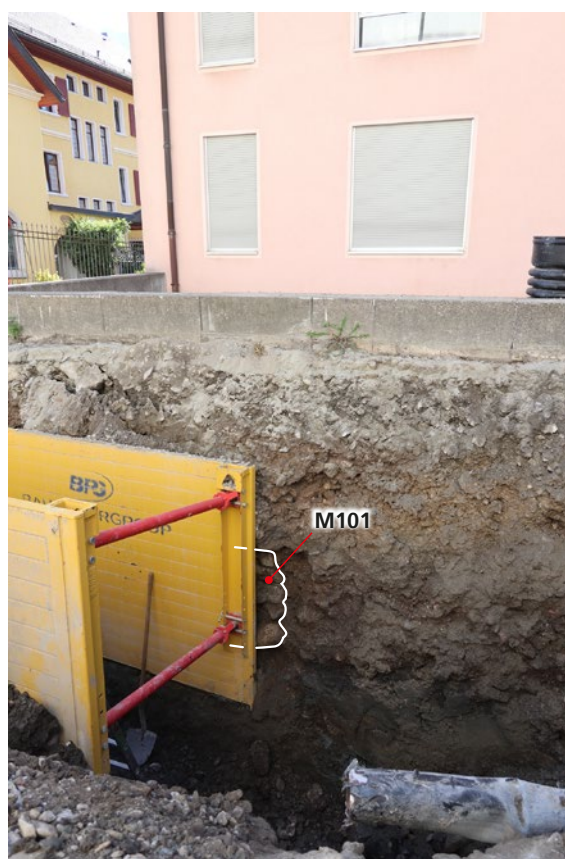
**Fig. 31** – St-Maurice, rue St-François. Le mur (M101), en grande partie dissimulé derrière le blindage, a le même mortier que le mur (M93) et peut lui être associé (bâtiment ?). Vue de l'ouest.

Huit mètres plus loin au sud, un mur (M101) a été observé, partiellement dissimulé derrière un élément de blindage de la tranchée, placé avant l'intervention archéologique (**Relevés 2A et 3**, 55 m ; **Fig. 31**). Il apparaît à une profondeur de 1,50 m, est conservé sur une hauteur de 0,75 m, et sa base se situe à la même altitude que le fond des murs M93, M58 et le présumé sol UT97. De surcroît, son mortier est le même que celui du mur M93. Les conditions d'observation du mur M101 n'ont pas permis de déterminer son orientation, car il ne présente aucun parement, aucune extrémité parementée ni aucun arrachement. Mais son mortier et sa position permettent une hypothèse de restitution en plan perpendiculairement au mur M93, soit selon une orientation ouest-nord-ouest / est-sud-est. Ces deux murs délimiteraient ainsi

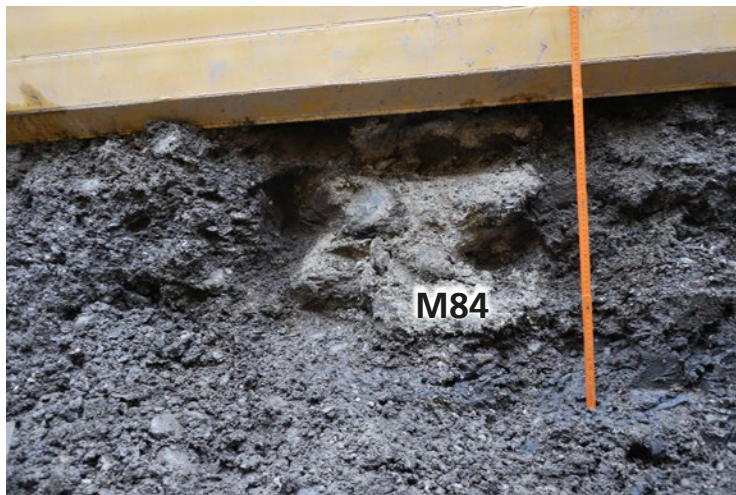
**Fig. 32** – St-Maurice, rue St-François. Le mur (M84) repéré sous le bord inférieur d'un blindage a une profondeur convenant à un mur antérieur à la rue. Vue de l'est.

En revenant 27 m vers le nord, la base d'un mur (M84) d'orientation est-ouest très incertaine a été repérée sous la base d'un élément de blindage posé ici aussi avant l'intervention archéologique (**Relevés 2A et 3**, 27 m ; **Fig. 32**). Sa hauteur est indéterminée ainsi que sa profondeur d'apparition. Son fond est situé 2,15 m sous le milieu de la chaussée actuelle. Il serait donc plus ancien que le réseau viaire actuel et, à ce titre, peut être rattaché à cet état 5. Etant dépourvue de relations planimétrique ou stratigraphique avec quoique ce soit, cette maçonnerie ne peut pas être décrite plus précisément.

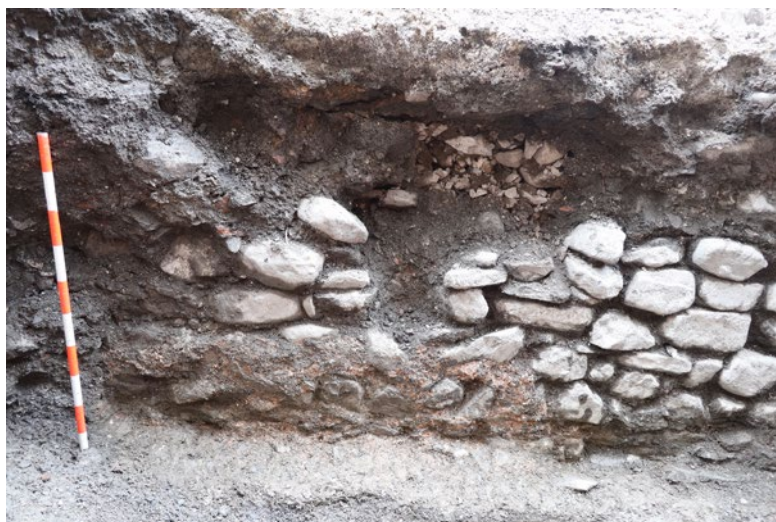
**Fig. 33** – St-Maurice, rue Ch.-L. de Bons. Parement intérieur de la canalisation (UT184) provenant du vivier. La base du mur et le fond sont encore revêtus d'enduit au mortier de tuileau. Vue du sud.

au tuileau sur une hauteur de 0,30 m (**Fig. 33**). Le fond (UT189), constitué d'une chape de mortier au tuileau coulée sur le terrain naturel (de l'argile), est conservé sur une largeur de 0,20 à 0,40 m le long du parement à vue. Il est perturbé par la même excavation qui a oblitéré une partie des sols peints en rouge (UT176, UT177 de l'état 3). Le mur a été observé sur une longueur de 2,30 m. Son extrémité orientale se prolonge hors de l'emprise de l'excavation. Son extrémité ouest n'a pas été retrouvée lors du creusement de la tranchée raccordant le tube installé en 2012 sous l'avenue d'Agaune et celui passant sous la Grand-Rue (**Fig. 34**).

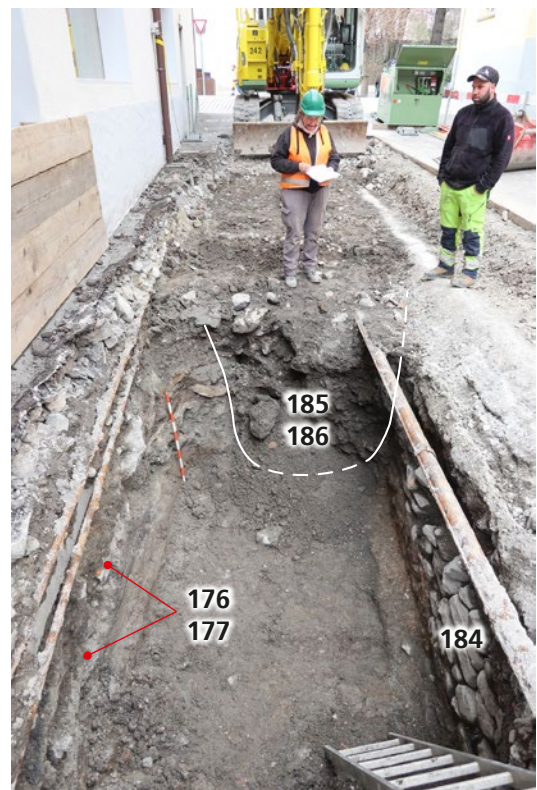
**Fig. 34** – St-Maurice, rue Ch.-L. de Bons. La canalisation (UT184) se trouve à une altitude plus élevée que les sols en mortier peints en rouge (UT176 et UT177) découverts dans la même excavation. Une fosse (UT185-186) d'origine inconnue a perturbé les sols et le muret sud de la canalisation. Vue de l'est.
