## RUES ST-FRANÇOIS, FERNAND-DUBOIS, CH.-L. DE BONS

Travaux d'édilité  
(2022-2023)

Titre : St-Maurice. Rues St-François, Fernand-Dubois et Charles-Louis De Bons. Implantation d'une conduite d'évacuation des eaux claires et rénovation des services en sous-sol. Suivi archéologique de travaux du 20 avril au 13 octobre 2022 et du 1<sup>er</sup> mars au 25 mai 2023. Mai 2024.

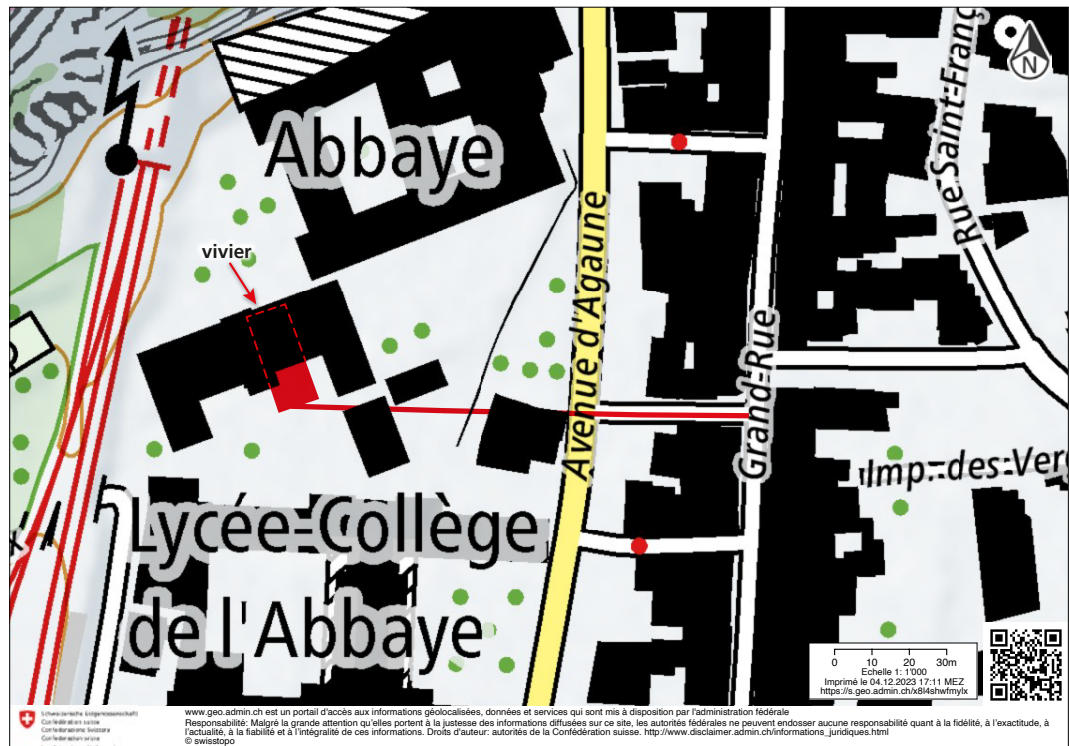
**Fig. 35** – St-Maurice. Extrait d'une carte topographique au 1/1000<sup>e</sup>, montrant l'emplacement du vivier et de la conduite UT184, ainsi que l'emplacement du captage de la source. ©Swiss topo.

L'extrémité ouest de la conduite de la rue de Bons, prolongée en droite ligne, aboutit à l'angle sud-ouest du vivier<sup>32</sup> (**Fig. 35**). Quant à savoir si la rue Ch.-L. de Bons, « rue de l'Ecu du Valais » sur les anciens cadastres, a été créée à cet endroit parce qu'une conduite d'eau importante s'y trouvait, ou si la conduite a été implantée là parce qu'une rue le permettait, la question reste ouverte. Le vivier est mentionné pour la première fois dans les sources écrites en 1251<sup>33</sup>. Toutefois, l'eau qui l'alimente provient du captage d'une source qui potentiellement remonte à l'époque romaine<sup>34</sup>. Si l'on s'est surtout occupé de la provenance de la source d'eau potable et de la possibilité d'un captage d'époque romaine, personne ne s'est jamais interrogé au sujet de l'exutoire de cette eau au-delà du bassin-réceptacle avant la construction au 18<sup>e</sup> s. du canal la conduisant sous l'abbaye en guise d'égout. Le vivier est peut-être ancien, mais la conduite de la rue Ch.-L. de Bons n'est pas dépendante de l'existence du vivier, mais bien plutôt de la source et son captage. Elle peut donc dater de l'époque romaine.

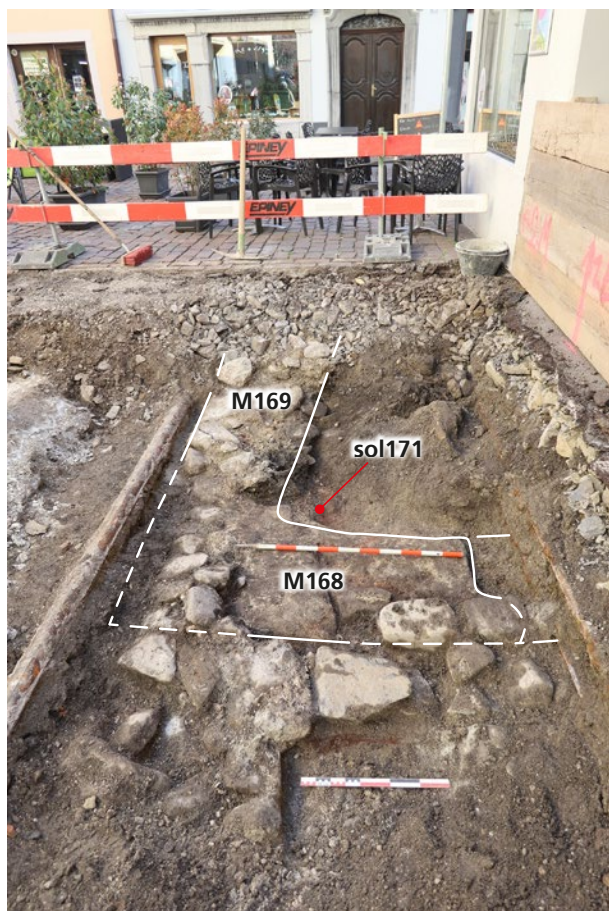
**Fig. 36** – St-Maurice, rue Ch.-L. de Bons. L'angle nord-ouest (M168, M169) d'un bâtiment est apparu dans la partie supérieure du caisson de forage ouest. Son sol (UT171) se situe 0,80 m sous les pavés actuels. Les traces d'incendie observées sur ces vestiges indiquent que le bâtiment a été détruit par le feu, l'altitude du sol indique qu'il s'agit de l'incendie de 1693. La date de construction n'est pas connue. Vue de l'ouest.

Lors du creusement du caisson de forage ouest, l'angle maçonné nord-ouest d'un local ou d'un bâtiment (M168, M169) est apparu à une profondeur de 0,80 m sous le bitume (**Relevés 2B et 4**, 75 m ; **Fig. 36**). D'une épaisseur de 0,70 m et conservés sur une hauteur de 0,10 à 0,30 m, ils sont associés à un reste de sol en terre (UT171) à la surface beige, indurée par des piétinements et rubéfiée, dont les bords remontent contre les parois. Le sommet arasé des deux murs est recouvert de terre rubéfiée et de cendres. La paroi ouest est située 7 m en retrait des façades actuelles bordant le côté ouest de la Grand-Rue et la paroi nord se situe à 2 m des façades actuelles bordant le sud de la rue Ch.-L. de Bons. Etant donné la profondeur du sol, et les restes de matériaux brûlés, ces vestiges appartiennent à un bâtiment brûlé lors du grand incendie de 1693. Mais sa date de construction est indéterminée.

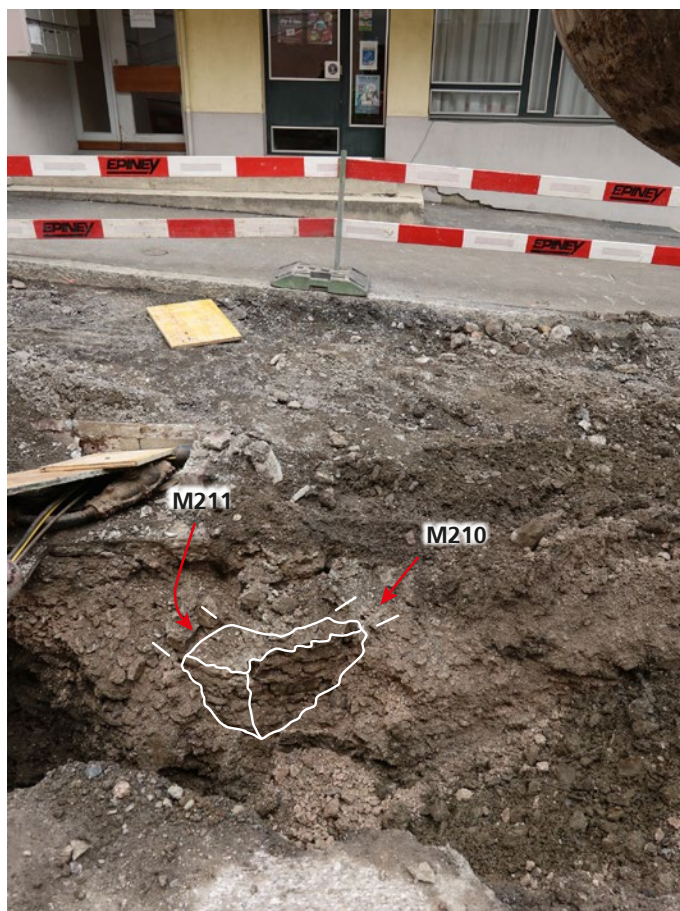
**Fig. 37** – St-Maurice, rue Fernand-Dubois. Angle extérieur maçonné (M210, M211) d'une construction indéterminée, montée contre terre. Repéré dans le profil nord de la tranchée. Vue du sud.

Près de l'extrémité ouest, à la jonction de la tranchée et du caisson du forage oriental, l'excavation s'est avérée compliquée en raison des nombreuses conduites modernes et de l'instabilité du terrain (constitué de graviers torrentiels). Il a été possible de repérer dans le profil nord l'angle extérieur de deux murs chaînés l'un à l'autre (M210, M211) (**Relevés 2C et 4**, 48 m ; **Fig. 37**). Cette maçonnerie n'a pas pu faire l'objet d'une documentation précise étant donné que le profil de la tranchée s'est effondré juste après avoir été photographié. Située à env. 13 m de la Grand-Rue, elle apparaît à env. 0,80 m sous la chaussée et son orientation ne correspond pas au réseau viaire actuel ; elle ne correspond pas non plus au réseau romain, si celui-ci est aligné sur la route romaine qui se trouve sous le bord ouest de la Grand-Rue. Comme des traces d'incendie n'ont pas été retrouvées au contact de cette maçonnerie, la chronologie entre le sinistre de 1693 et le mur est indéterminée. Seule son orientation fournit un argument pour une datation ancienne.

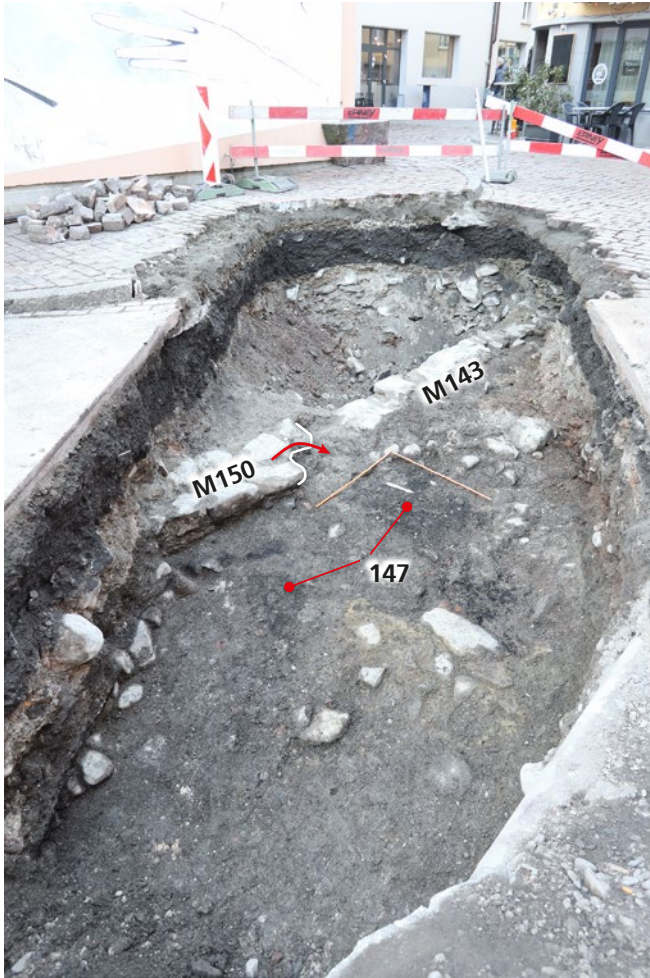
**Fig. 38** – St-Maurice, rue Fernand-Dubois. Caisson de forage oriental. Le mur (M143) d'orientation est-ouest appartient à un bâtiment bordant autrefois la Grand-Rue. Le sédiment noir charbonneux (UT147) atteste que ce bâtiment existait avant l'incendie de 1693. Vue du nord-est.

Lors du creusement du caisson de forage oriental, une maçonnerie (M143) est apparue à une profondeur de 1 m sous les pavés de la rue (**Relevés 2C et 4**, 52 – 60 m ; **Relevé 5**, 5 – 8 m) **Fig. 38**). Ce mur, orienté est-ouest, a été vu sur une longueur de 5 m. Il a une épaisseur de 0,40 m et est conservé sur une hauteur de 1,70 m. Le niveau de marche qui lui est associé au nord est un pavement de pierres roulées d'un diamètre de 0,10 m env. (UT155) qui n'est pas continu sur toute la surface parce qu'il est abîmé. Il est situé approximativement au même niveau que le sommet arasé du mur M143, soit 1 m sous la chaussée actuelle. Le pavement a été posé sur un remblai d'égailisation (UT167) composé de graviers et de quelques galets dans une matrice de silts gris-vert. Ce remblai repose sur la surface aplanie des graviers torrentiels (UT216). Sous ceux-ci ne se trouve plus aucun vestige.

Le sol en pierres (UT155) est recouvert d'une couche de charbon de bois (UT147) caractéristique d'un incendie en raison de son épaisseur et de son étendue sur toute la surface examinée (**Relevés 4 et 5, Fig. 38**).

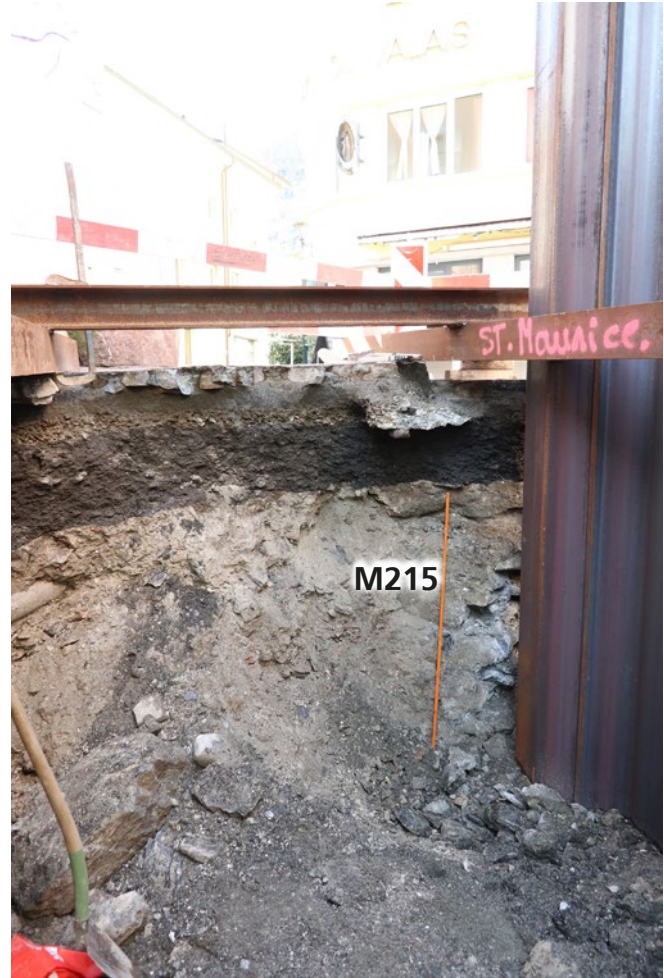
**Fig. 39** – St-Maurice, rue Fernand-Dubois. Caisson de forage oriental, profil sud-ouest. Derrière le double-mètre orange se trouve le mur (M215), façade ouest du bâtiment bordant la Grand-Rue avant l'incendie. Il était chaîné au mur M143. Vue du nord-est.

L'extrémité ouest du mur M143 est chaînée à un mur perpendiculaire identique (M215, **relevé 2C**, 60 m), tendant au sud et observé sur une longueur de 1 m sur sa face est seulement, l'autre étant prise dans le profil du caisson (**Fig. 39**). Il est situé entre 0,30 et 0,40 m en retrait des façades orientales actuelles de la Grand-Rue et assurait vraisemblablement la fonction de façade ouest du bâtiment. Son épaisseur est indéterminée ; elle a été restituée à 0,40 m à l'instar du mur M143 auquel il est chaîné, mais en tant que façade, ce mur est probablement plus épais. Il n'a pas été établi si ce mur de façade se poursuivait au nord au-delà du mur M143, car ce secteur de la rue, bien que partiellement excavé en 2023, n'a pas livré de vestiges en raison des nombreux équipements modernes qui s'y trouvent, et de la faible profondeur de la fouille. L'extrémité orientale du mur M143 est hors de l'emprise du caisson et de la tranchée. La limite orientale des deux locaux divisés par ce mur de refend n'est pas connue ; aucun des murs traversant la tranchée à proximité de cette zone ne présente les caractéristiques du mur M143. Le mur M143 sépare un local semi-enterré au sud, une cave, et une surface située au rez-de-chaussée, pourvue d'un revêtement de pierres qui peut aussi bien équiper un local fermé qu'un espace ouvert, une rue ou une cour. Cette dernière hypothèse s'accorderait avec l'absence de mur fermant le côté ouest le long de la Grand-Rue. Il n'existe pas d'espace vide à cet endroit sur les illustrations de 1775, 1840, 1925. Mais sur l'image de Mérian (1642), un espace est visible dans la ligne de maisons bordant la Grand-Rue du côté est (**Fig. 40**). Il existe

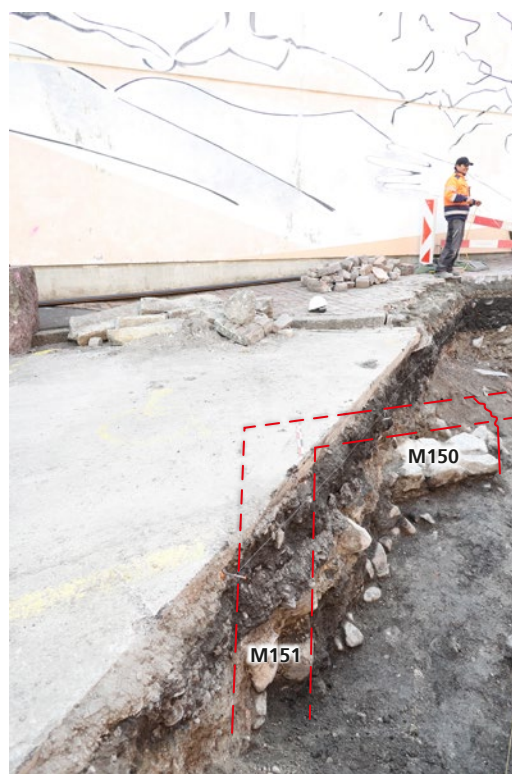
**Fig. 41** – St-Maurice, rue Fernand-Dubois. Le mur M150 et le mur M151 perpendiculaire sont construits au moyen du même mortier : ils sont probablement chaînés. Vue du nord.

Des travaux de réhabilitation de l'édifice sont exécutés peu après le sinistre. Le mur M143 a été arasé<sup>35</sup> et remonté avec une maçonnerie (M150) plus épaisse (0,65 m) dont le parement sud est fondé sur le sommet du mur antérieur et le parement nord fondé sur le remblai d'égailisation (UT160). A son extrémité est, le mur de réparation (M150) est chaîné<sup>36</sup> à un mur (M151) perpendiculaire, tendant au nord et construit au moyen de pierres et de mortier identiques (**Fig. 41**). L'extension limitée de la fouille n'a pas permis de déterminer un chaînage similaire vers le sud. Cette maçonnerie de réparation a été arasée lors de la démolition volontaire du bâtiment ; elle est conservée 0,50 m sous la chaussée actuelle et est recouverte par le tout-venant étalé lors de la pose du bitume<sup>37</sup>.

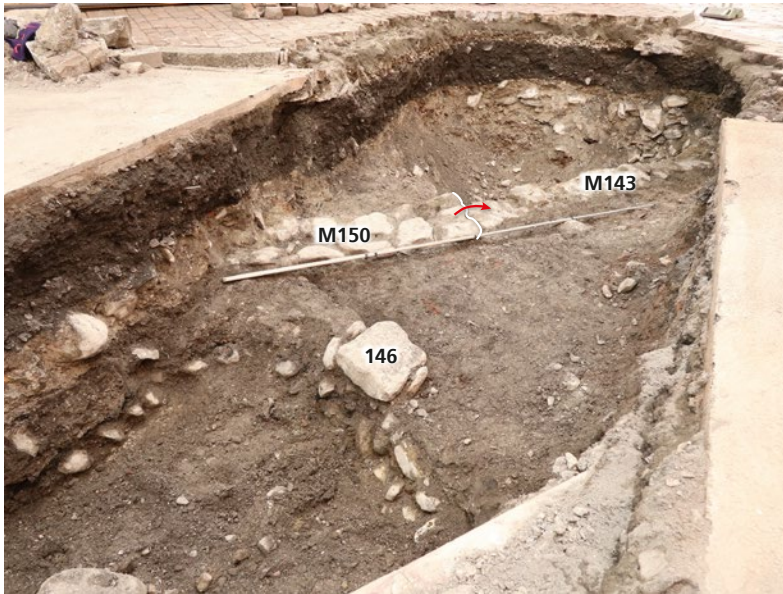
**Fig. 42** – St-Maurice, rue Fernand-Dubois. Caisson oriental du forage. La maison du bord de la Grand-Rue a été reconstruite de façon fruste et utilisée quelques temps après l'incendie. La base en pierre d'un poteau (UT146) a servi à porter le plafond du local, dont le sol d'origine n'a pas encore été rehaussé suite à l'incendie. Vue du nord.

Un remblai (UT160, UT145) est épandu sur le niveau de charbon de bois. Il nivelle tout l'espace et a une épaisseur de 0,10 – 0,30 m. Sa surface a servi de niveau de marche en terre, associé à un poteau dont il subsiste la base composée d'une grosse pierre plate posée à plat (UT146) (**Fig. 42**). Deux monnaies ont été retrouvées dans le remblai de nivellement UT145. L'une d'elle a pu être partiellement lue sur place en raison de son bon état de conservation : 1701 – 1734<sup>38</sup> (**Fig. 43**). Elle permet d'émettre l'hypothèse que le niveau charbonneux (UT 147) résulte de l'incendie de 1693. En conséquence, le pavement de pierres habille le niveau de marche d'un local de plain-pied sur la Grand-Rue avant le grand incendie, 1 m plus bas que maintenant. Cette

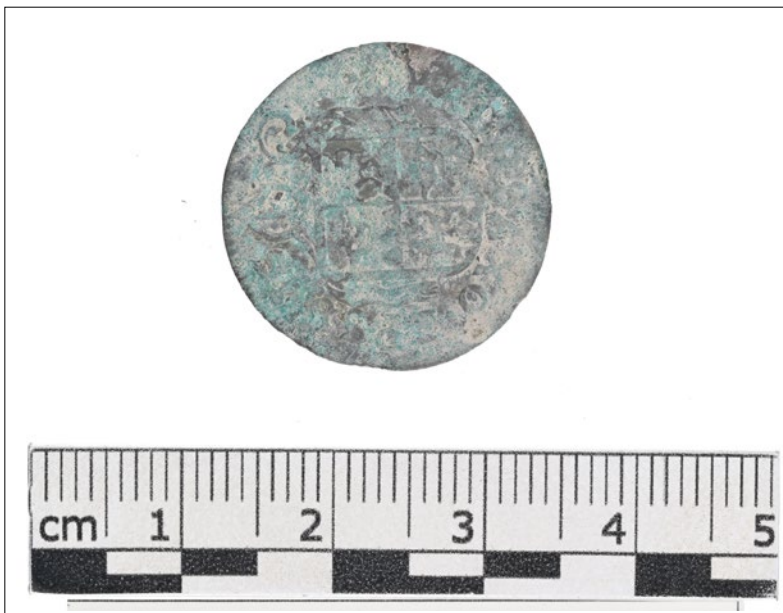
**Fig. 43** – St-Maurice, rue Fernand-Dubois. Monnaie (billon) datée de 1701 – 1734, retrouvée dans le remblai rapporté pour niveler les traces de l'incendie et installer un sol « provisoire » (UT145-1).

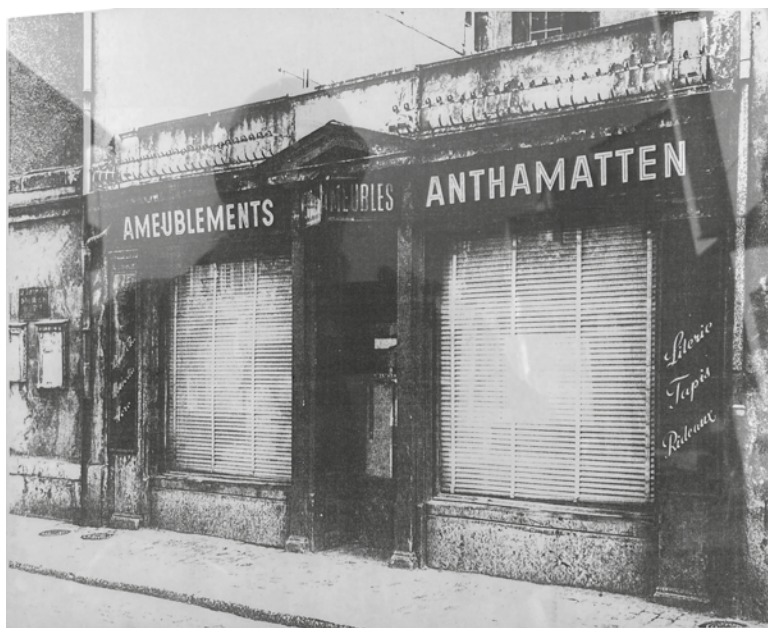
**Fig. 44** – St-Maurice, rue Fernand-Dubois. L'édicule construit après la démolition de la maison bordant la Grand-Rue. Il ne comprend que le rez-de-chaussée et il n'est pas assez large pour occuper tout l'espace. La partie de la maison antérieure couvrant la cave du côté sud a dû être conservée lors de cette transformation. Le commerce de meubles s'est installé là au 20<sup>e</sup> s. Vue de l'ouest. Photo originale conservée sous verre dans la boutique du cordonnier voisin (F. Costanza).

tion d'un petit bâtiment à vitrines, composé seulement d'un rez-de-chaussée et couvert d'une terrasse<sup>42</sup> peut dater de cette époque (début 18<sup>e</sup> s.) selon le fronton recouvrant la porte (**Fig. 44**). Cet édicule ne correspond pas à la disposition des murs M143 et M215, c'est pourquoi elle est attribuée à un état plus récent. Il semble plus étroit que la rue Fernand-Dubois ; un bâtiment subsiste probablement contre son côté sud, avec la cave. La rue Fernand-Dubois

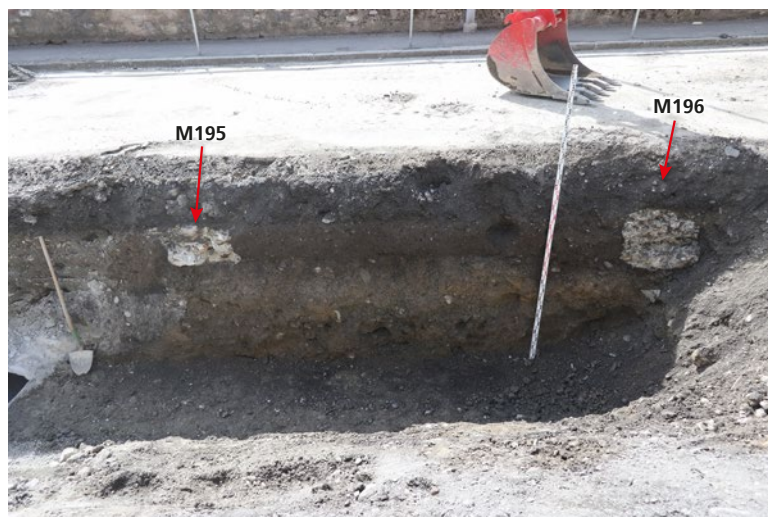
**Fig. 45** – St-Maurice, rue Fernand-Dubois. Les murs M195 et M196, dans le profil sud de la tranchée, sont probablement les fondations de clôtures de jardin. Vue du nord.

D'autres vestiges de constructions peuvent remonter à cette époque dans le reste de la tranchée de la rue Fernand-Dubois. Deux d'entre eux (M195, M196) se situent dans un secteur où les illustrations anciennes présentent des parcelles dépourvues de constructions (**Relevés 2B et 4**, 23 et 27 m).. Ces murs nord-sud ne sont pas enfouis profondément, leurs sommets arasés sont directement couverts par le tout-venant d'égallisation du bitume, soit env. 0,50 à 0,60 m sous la surface de celui-ci (**Fig. 45**). Ils sont fondés sur le sommet des alluvions lacustres (UT141), à une profondeur d'env. 1 m sous la chaussée et sont conservés sur env. 0,40 m de hauteur. Leurs parements sont intégralement construits contre terre ; les niveaux de circulation associés étaient situés plus haut et ont disparu. Ces murs ont des mises en œuvre différentes les unes des autres et n'ont certainement pas été aménagés en même temps. Ils ont peut-être coexisté. Etant donné leur position géographique et la profondeur réduite de leur fondation, ils peuvent être interprétés comme des restes de murs de clôture délimitant des parcelles de jardins ou de propriétés. Leur datation est incertaine. Ils ne sont pas identifiables sur les illustrations de 1775 ou de 1840. Seule la représentation de 1652 (Mérian) comporte des structures situées à l'emplacement des deux murs, mais l'angle de vue du dessin ne permet pas plus de précision. Ce constat n'interdit pas que les murs puissent être plus anciens que l'incendie de 1693, mais aucune trace d'incendie n'a été retrouvée dans ce secteur périphérique. En l'absence d'argument solide en faveur d'une datation haute, l'attribution à une époque récente est préférée. Plus proches de la Grand-Rue, d'autres murs se rapportent vraisemblablement aux annexes édifiées à l'arrière des maisons bordant la rue principale. Ils semblent postérieurs à l'incendie, car ils ne comportent aucune trace carbonneuse ou rubéfiées, ni de reconstruction, alors

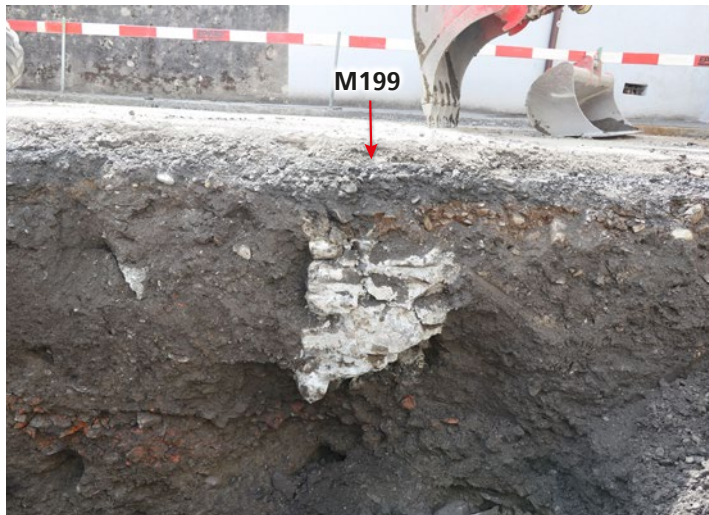
**Fig. 46** – St-Maurice, rue Fernand-Dubois. Le mur M199, dans le profil sud de la tranchée, est probablement la fondation de la façade est d'une annexe construite à l'arrière des maisons de la Grand-Rue. Vue du nord.

qu'ils sont situés à proximité (env. 10 m) de bâtiments brûlés. Le mur nord-sud (M199) semble correspondre à une façade visible sur les plans de 1775 et 1840 (**Relevés 2B et 4**, 33 m). Il a une épaisseur de 0,75 m qui convient à une façade, il est fondé à une profondeur de 1,50 m sur le sommet des alluvions lacustres (**Fig. 46**). Son sommet arasé est couvert par

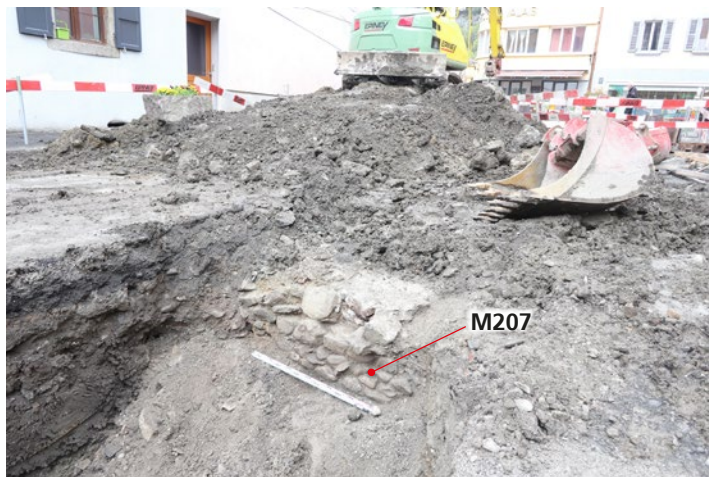
**Fig. 48** – St-Maurice, rue Fernand-Dubois. Le mur (M207) présentant le même mortier que le mur M199 (fig. 46) consiste probablement en la façade ouest du commun renfermant le « buaton ». Vue de l'est.

0,55 m sous le bitume (**Fig. 48**). Le mortier dont il est lié est le même que celui de la façade (M199) à l'est du « buaton ». Il constitue la paroi de la pièce ou la façade ouest du commun renfermant le « buaton ». Le bâtiment où se trouve le « buaton » est constitué de murs et de sols peu profondément fondés. A ce titre, il n'est peut-être pas plus ancien que le 18<sup>e</sup> s. Mais l'état représenté en 1652 n'exclut pas une datation haute.

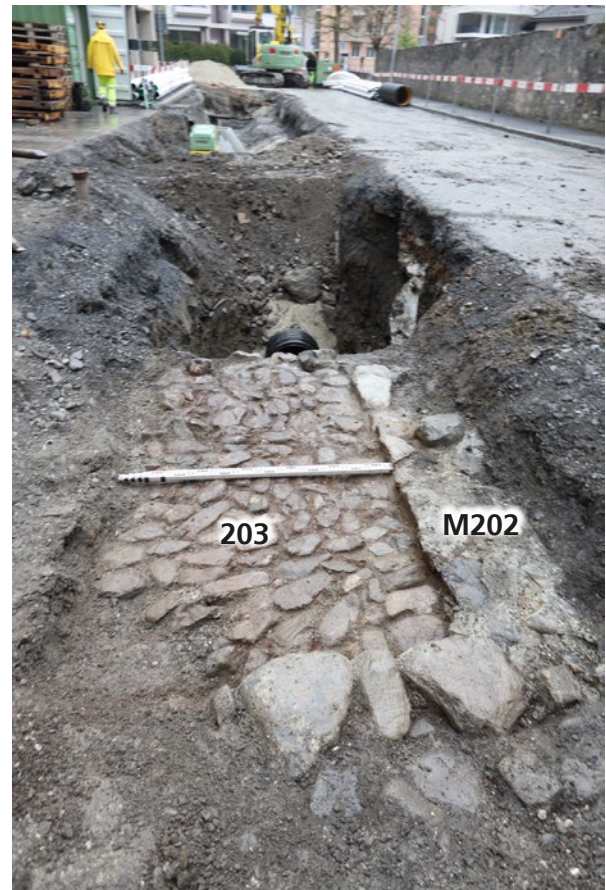
**Fig. 47** – St-Maurice, rue Fernand-Dubois. Sol (UT203) d'un local (UT202) interprété comme « buaton » (enclos d'engraissement des porcs), dessiné approximativement à cet endroit sur le cadastre de 1840. Vue de l'ouest.

A l'ouest de ce mur, à une distance de 1,50 m (**Relevé 2B**, 35 – 38 m), un sol de pierres (UT203) a été découvert à une profondeur de 0,75 m. Il est entouré sur deux de ses côtés (ouest et sud) par des murets (M202) arasés et montés en tranchée dans un remblai rapporté (UT229) ; les deux autres côtés sont perturbés par des travaux modernes (**Fig. 47**). Sa surface était recouverte d'un niveau de terre piétinée contenant un grand nombre de restes osseux culinaires, de fragments de verre et de poterie vernissée, quelques fragments de fer oxydé (UT205). Cette structure est interprétée comme les restes d'un « buaton »<sup>45</sup> mentionné sur le cadastre de 1840 et situé à cet emplacement. Ce local de min. 2,00 m x min. 1,10 m a été aménagé à l'intérieur d'un bâtiment dont le mur M199 est probablement la façade est. A une distance de 5 m du muret ouest du « buaton », un mur nord-sud (M207) de 0,86 m d'épaisseur construit contre terre sur toute sa hauteur conservée (0,50 m) est apparu à une profondeur de

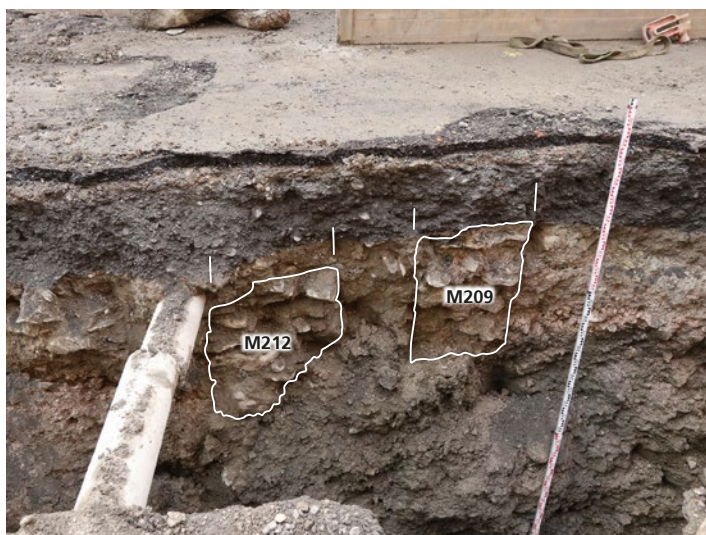
**Fig. 49** – St-Maurice, rue Fernand-Dubois. Les murs M209 et M212 ont été observés dans le profil sud de la tranchée. Ayant été enfouis dans la démolition des bâtiments, ils sont difficiles à distinguer. Vue du nord.

A 6 m à l'ouest de la paroi ou façade du commun, deux murs parallèles mais différents l'un de l'autre ont été observés dans le profil sud de la tranchée (M209, M212). Ils apparaissent à une profondeur de 0,60 et 0,75 m sous le bitume (**Relevés 2C et 4**, 50 m). Conservés sur une hauteur de 1 m et 0,80 m, leurs parements paraissent montés à vue et ils sont fondés sur le remblai scellant les niveaux romains (UT139). Ils sont ensevelis sous la démolition (UT149) qui a comblé la cave entre 1961 et 1969. Ils sont fortement abîmés par les conduites modernes et sont difficiles d'accès. Ils sont difficiles à interpréter. Etant très proches l'un de l'autre, ils n'ont peut-être pas fonctionné ensemble, mais ont peut-être coexisté, en tant que parois de deux bâtiments contigus, par exemple (**Fig. 49**). Ils ont été attribués à cet état postérieur à l'incendie parce qu'ils sont en contradiction avec les murs M210, M211 attribués à une période plus ancienne et parce qu'il n'y aucune trace d'incendie alentour.

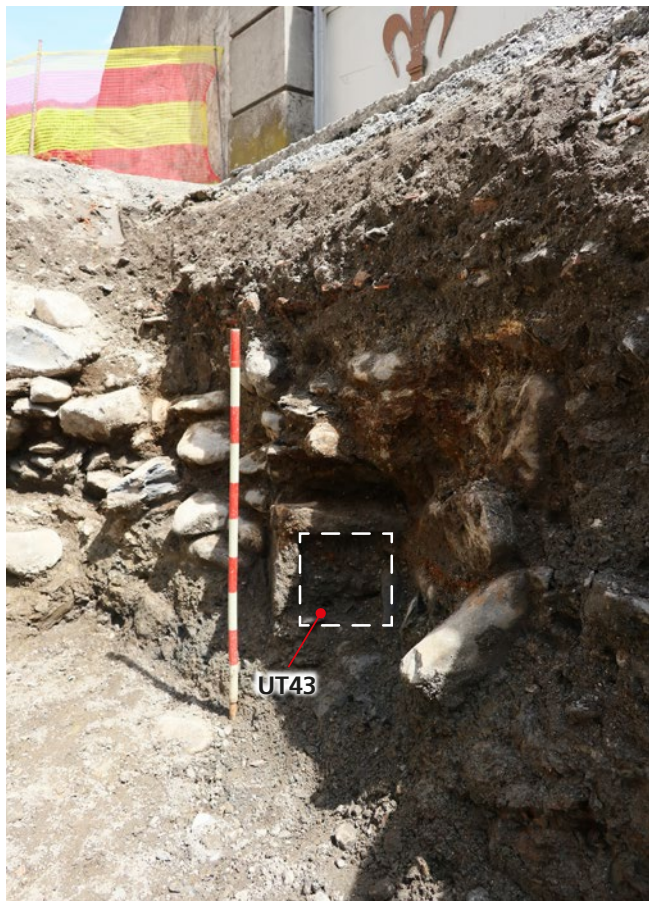
**Fig. 50** – St-Maurice, rue St-François. La canalisation UT43 a la même orientation que la rue : elle devait avoir le rôle d'un collecteur conduisant les eaux usées et les eaux pluviales vers le Rhône. Vue du sud-ouest.

A l'extrémité nord de la rue, devant le portail du couvent des Capucins, une canalisation (UT43) maçonnée, de section carrée de 0,20 x 0,25 m, a été découverte à une profondeur de 1,40 m sous le bitume (**Relevés 2A et 3**, 1 m ; **Fig. 50**). Le remplissage de sa tranchée de fondation est arasé par le fond des équipements modernes, de sorte que le niveau de circulation qui lui était associé a disparu. Elle pointe vers le Rhône qui court au bout de la rue Antoine de Quartéry et aurait plutôt le statut d'un collecteur. Etant donné le déroulement des travaux de 2022, il a été impossible de déterminer sa provenance : depuis la rue St-François ou depuis la place Ste-Marie.

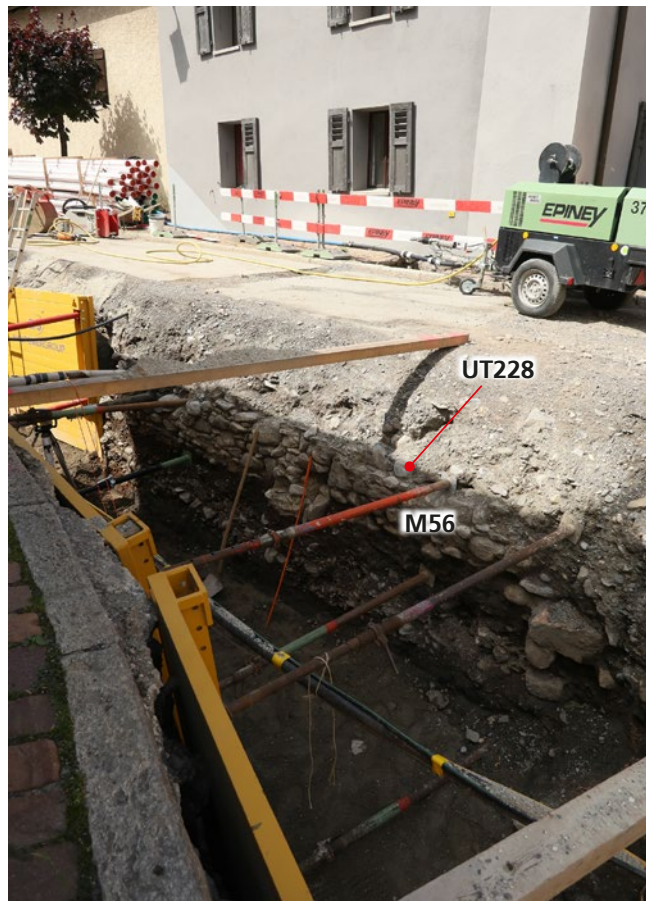
**Fig. 51** – St-Maurice, rue St-François. Les maçonneries (M56) repérées dans le profil ouest de la tranchée sont situées au milieu de la rue. Elles correspondent aux restes d'un bâtiment édifié autrefois sur le bord ouest de la rue (et démolí entre 1974 et 1980), visible sur les cadastres de 1775 et 1840. Les pierres d'une chaussée pavée démontée (UT228) sont posées sur le sommet arasé des murs. Vue du nord-est.

A une distance de 8 m vers le sud, la fondation d'un mur nord-sud (M56) apparaît à une profondeur de 0,60 m (**Relevés 2A et 3**, 10 – 15 m ; **Fig. 51**). Sur son sommet arasé sont déposées les pierres<sup>49</sup> restant d'un pavage moderne déplacé (UT228), lui-même scellé par des remblais modernes (UT85). Construit contre terre sur toute la hauteur observée, le mur n'offre aucune information sur le niveau de circulation qui lui était associé. Dans l'éventualité où cette maçonnerie serait plus ancienne que l'incendie, son niveau de marche, compris dans les 0,60 m au-dessus de son sommet arasé, ne s'accorderait pas avec les observations faites en plusieurs points le long de la Grand-Rue, concernant des sols antérieurs à l'incendie, inférieurs de 1 m à ceux de maintenant. Ce qui conforterait l'idée que ce niveau d'incendie et les sols sur lesquels il reposerait ont été oblitérés par les services modernes.

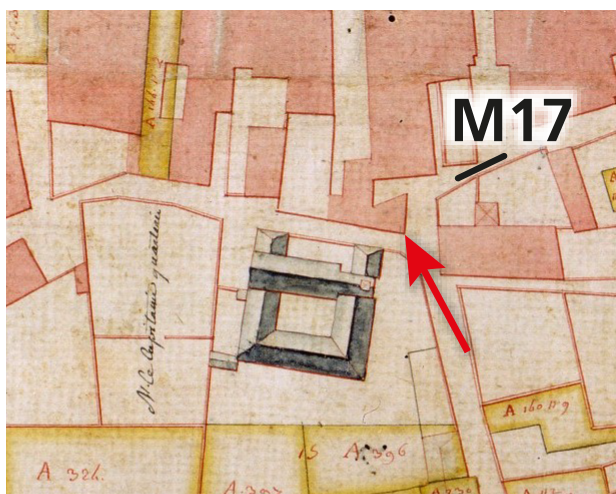
**Fig. 52** – St-Maurice. Extrait du plan de 1775. Un bâtiment (flèche) construit sur le bord ouest de la rue St-François en face de l'église franciscaine réduisait la rue à une largeur de 4 m.

plans de 1775 et 1840 (**Fig. 52, 53**). L'édifice figure peut-être également sur l'illustration de Mérian (1642) : il s'y trouve un petit bâtiment non attenant aux autres, légèrement au sud de la « Cure de Lavey<sup>50</sup> » (**Fig. 54**). S'il s'agit bien de cet édifice, il serait antérieur au milieu du 17<sup>e</sup> s. A la hauteur de cet édifice, la rue est réduite à une largeur de 4 m.

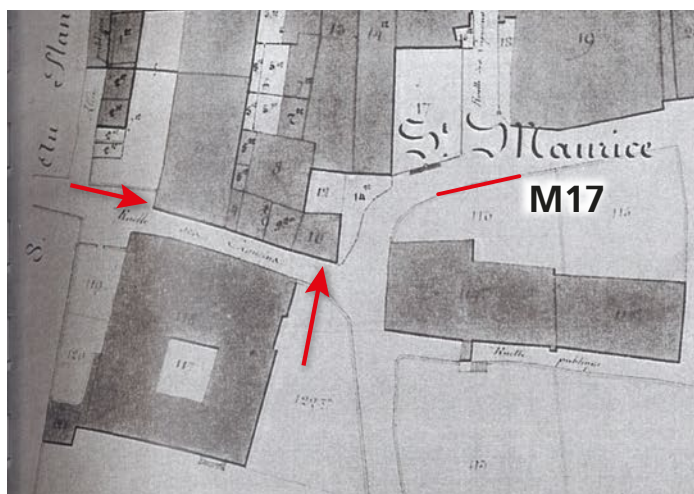
**Fig. 53** – St-Maurice. Extrait du cadastre de 1840 : une rangée de maisons formait le côté ouest de la rue ; elles ont été démolies pour élargir la rue (flèches).

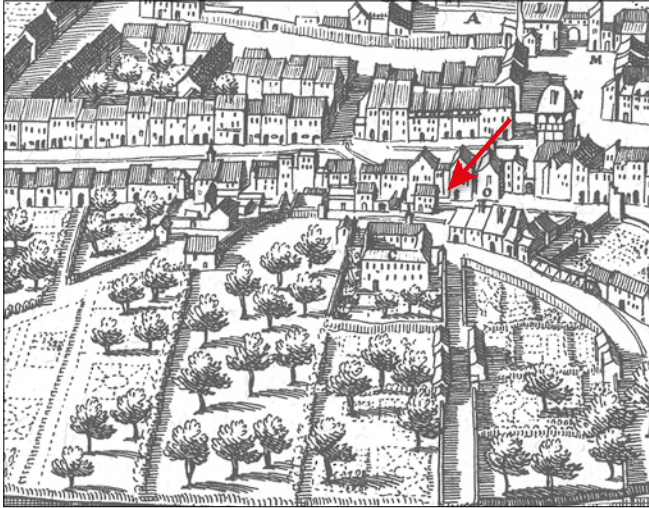
**Fig. 54** – St-Maurice. Extrait de l'illustration de Mérian. Le bâtiment (A) se reconnaît peut-être dans un édifice isolé situé entre les maisons de la Grand-Rue et le couvent des Capucins.

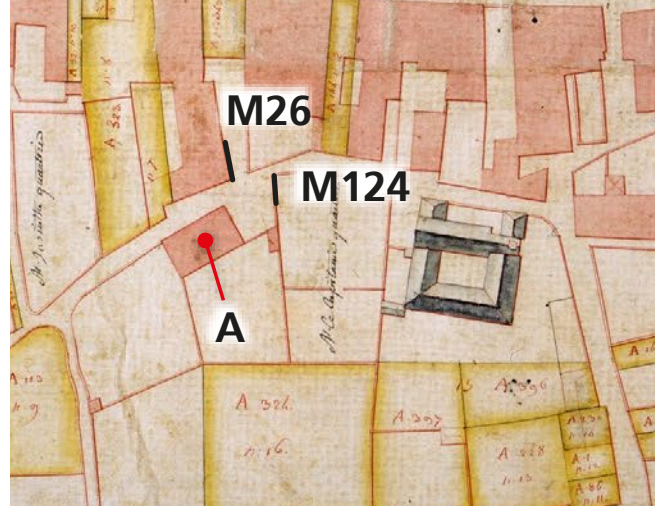
**Fig. 56** – St-Maurice. Extrait du plan de 1775. Le mur de clôture dont le mur M124 est l'extrémité ouest délimite le côté sud du jardin des Capucins. Le mur M26 quant à lui est un tronçon de la façade nord d'un bâtiment érigé sur le bord sud-ouest de la rue. En face, un bâtiment (A) se dresse sur le côté nord-est de la rue.

et 1840 : son côté ouest délimite le bord oriental d'un passage très étroit (**Fig. 56, 57**). Elle est difficile à identifier sur l'illustration de Mérian car le dessin est confus à cet emplacement. En face de l'ancien lavoir, un mur est-ouest (M26) a été repéré dans le passage permettant l'accès actuel aux immeubles érigés en retrait de la rue St-François sur son côté ouest (**Relevé 2A**, 88 m). Le mur a été vu en plan seulement sur une longueur de 0,40 m, à une profondeur de 0,50 m sous la chaussée (**Fig. 58**). D'une épaisseur de 0,80 m, il correspond à un groupe

de bâtiments visibles sur les plans de 1775 et 1840 et désignés comme granges et écuries sur le commentaire du plan de 1840 (**Fig. 56, 57**). Il est possible que ces communs figurent également sur l'illustration de Mérian, mais la configuration des lieux offre beaucoup d'interprétations possibles (**Fig. 59**). Quoiqu'il en soit, il s'agit vraisemblablement de la façade nord du bâtiment formant la limite nord du groupe.

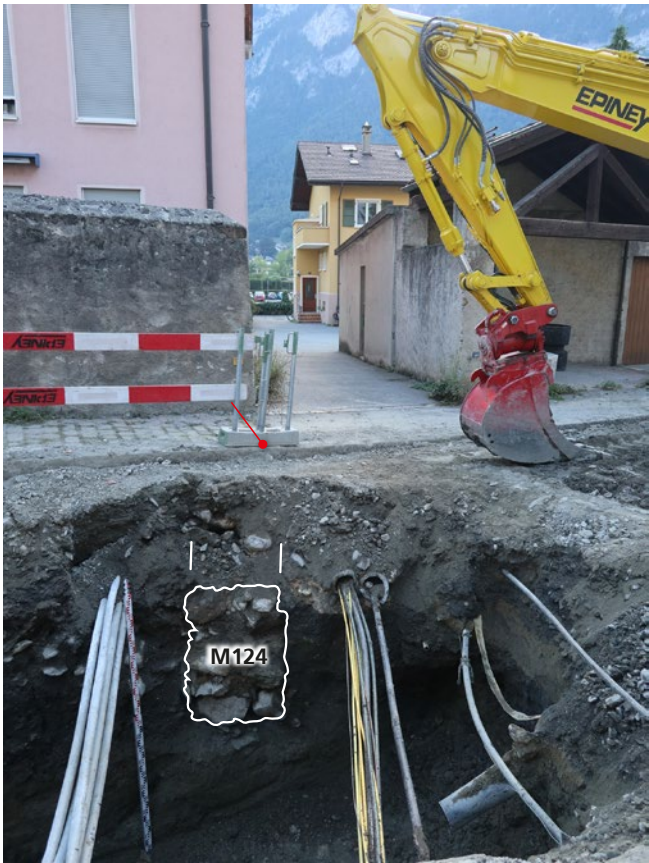
**Fig. 55** – St-Maurice, rue St-François. Le mur (M124) est vraisemblablement un tronçon sud du mur de clôture redessiné lors de l'élargissement de la rue (entre 1974 et 1980). Vue de l'ouest.

A une distance d'env. 60 m plus au sud, un mur est-ouest (M124) a été repéré (**Relevés 2A et 3**, 78 m). D'une épaisseur de 0,80 m, il apparaît à une profondeur de 0,50 m sous le trottoir oriental, et est conservé sur une hauteur de 1,40 m (**Fig. 55**). Ses parements sont construits contre terre sur toute sa hauteur observée ; le sol qui lui était associé a disparu, il était situé dans les 0,50 m au-dessus de son sommet arasé. Il est parfaitement aligné sur la clôture sud conservée<sup>51</sup> autour de l'immeuble récent sis au n°8 de la rue. Bien que le mortier de cette clôture n'ait pas pu être prélevé pour comparaison, il semble évident qu'il s'agit du même mur. La clôture est visible sur les cadastres de 1775

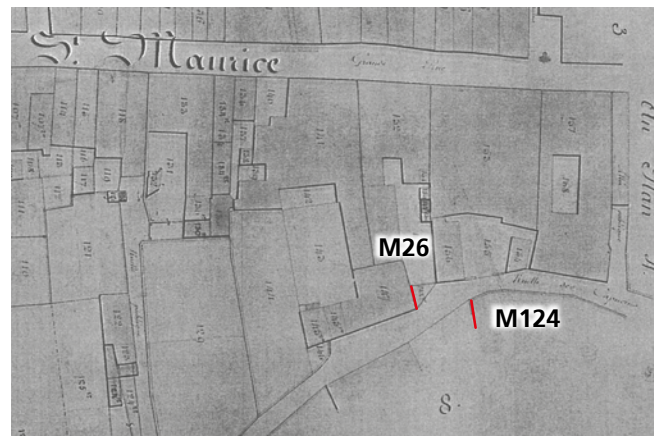
**Fig. 57** – St-Maurice, rue St-François. Les murs M124 et M26 sont distincts sur le cadastre de 1840. Ils figurent également sur le cadastre de 1925.

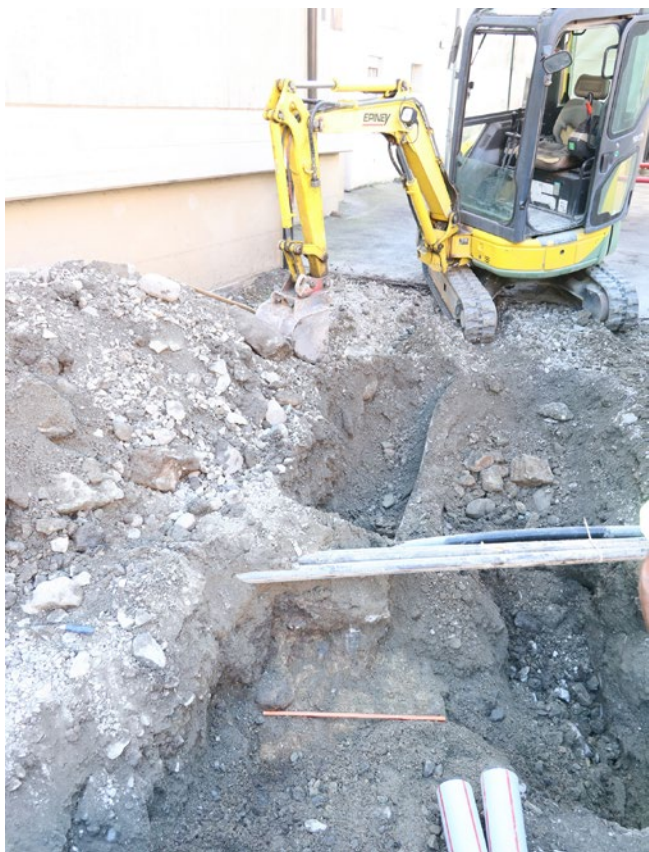
**Fig. 58** – St-Maurice, rue St-François. Le mur M26 a été perturbé par plusieurs équipements modernes. Ses limites et son orientation sont difficiles à déterminer. Vue de l'est.

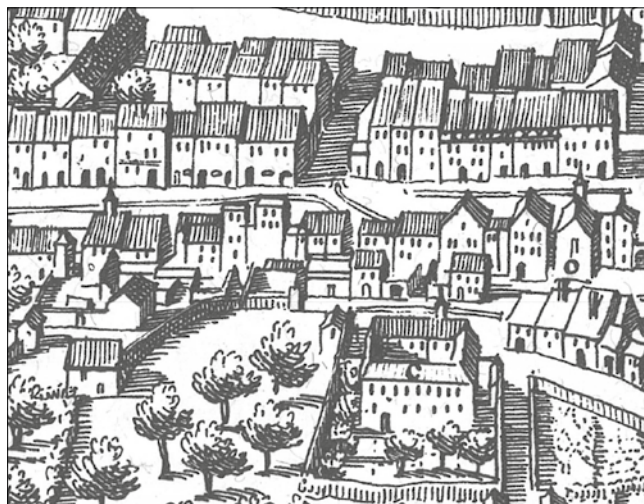
**Fig. 59** – St-Maurice. Extrait de l'illustration de Mérian. La disposition des lieux offre plusieurs possibilités d'interprétation et ne permet pas de reconnaître les structures retrouvées dans la tranchée.

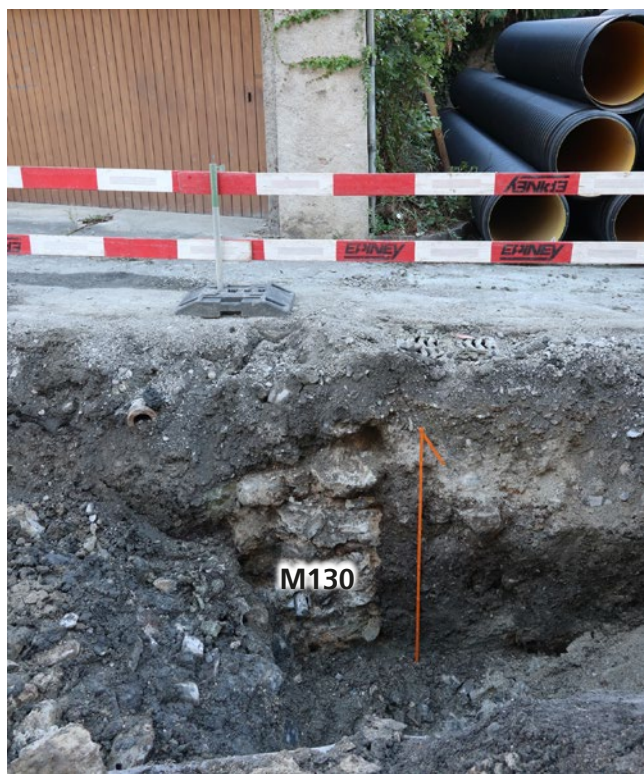
**Fig. 60** – St-Maurice, rue St-François. La fondation de la façade nord (M130) du bâtiment bordant la rue autrefois. Vue du sud-ouest.

De l'autre côté de la rue, un peu avant le carrefour avec la rue Fernand-Dubois, une série de murs (M130, M131, M134, M137), tous chaînés ensemble, forment le plan d'un bâtiment érigé sur le côté nord-est de la rue et comprenant au moins deux locaux. Des tronçons des façades nord et sud, ainsi que du mur de refend, et la façade ouest dans son entier ont été observés dans la tranchée (**Relevés 2A et 3**, 92 à 104 m ; **Fig. 60**). Le déroulement des travaux n'a pas permis de dégager ces murs en une seule fois. Ils ont été repérés au cours de plusieurs étapes du chantier (étapes 20, 21, 22). Le plan du bâtiment a pu être reconstitué grâce aux relevés par étape. Le bâtiment a la même orientation que la rue. Il figure sur les plans de 1775, 1840, 1925 et les photos aériennes du 20<sup>e</sup> siècle. Sur l'illustration de Mérian<sup>52</sup> figure approximativement à cet endroit un bâtiment qui semble avoir une autre orientation (**Fig. 56 1775, 59 Mérian**). Comme le dessin manque de précision dans ce secteur<sup>53</sup>, il est difficile de déterminer s'il s'agit du même édifice.

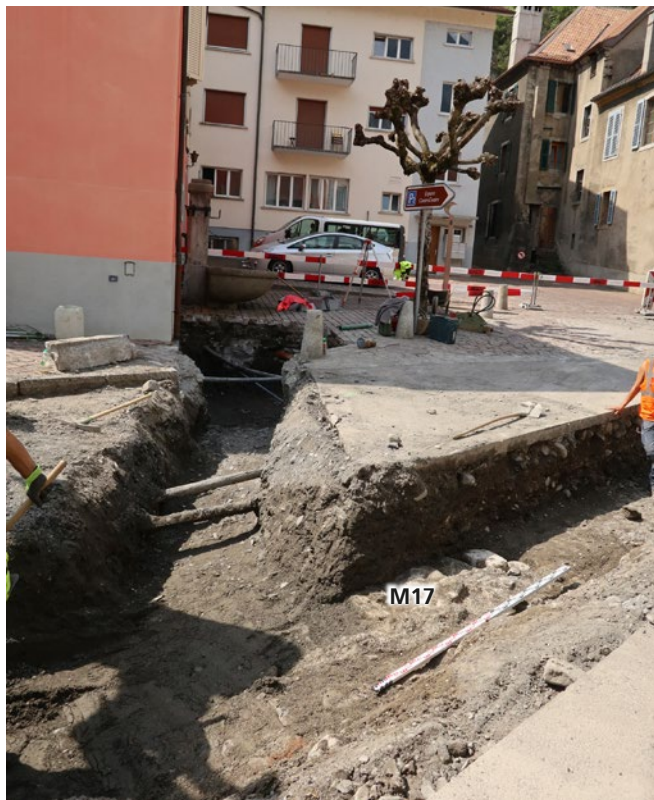
**Fig. 61** – St-Maurice, place Ste-Marie. Le mur M17 correspond à un mur de clôture visible sur les plans de 1775, 1840 et 1925. Vue de l'est.

A l'est de l'emplacement présumé de l'église Notre-Dame-sous-le-Bourg, un mur (M17) d'orientation sud-est / nord-ouest a été découvert en plan sur une longueur de 1,30 m au fond d'une tranchée de 0,80 m de profondeur (**Relevé 2A**). Le mur de 0,64 m d'épaisseur semble construit contre terre sur son côté nord-est et à vue (pierres de parement d'un calibre plus important) sur son côté sud-ouest (**Fig. 61**). Aucun niveau de circulation associé n'a été repéré. Il semble être un mur de soutènement. Il ne correspond pas à la configuration des lieux sur l'illustration de Mérian, mais à un mur de clôture visible sur les plans de 1775, 1840 et 1925 (**Fig. 52, 53, 15**).

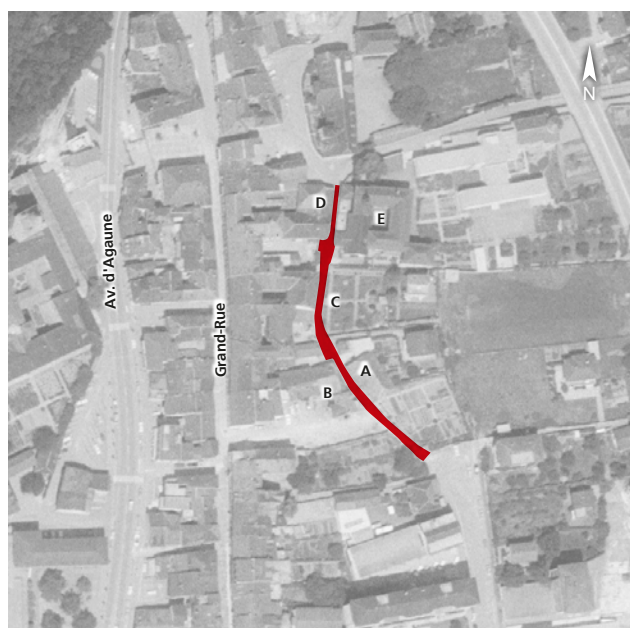
**Fig. 62** – St-Maurice, rue St-François. A cette époque la rue St-François (rose) comporte des goulets d'étranglement engendrés par la présence d'anciens bâtiments ayant été construits antérieurement à la rue ou en respectant des normes différentes de largeur de rue plus étroites que maintenant. A : grange. B : granges et écuries C : clôture du jardin des Capucins. D : maisons au nord de la rue. E : église franciscaine et couvent des Capucins. © Swisstopo, 2024.

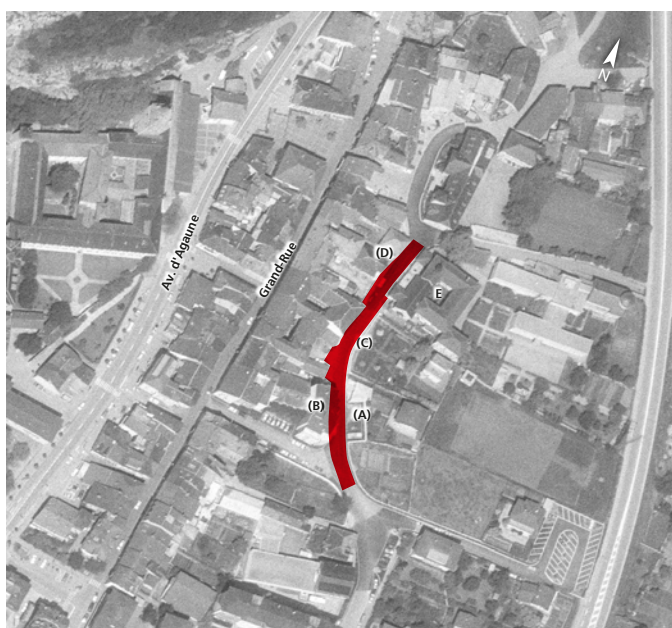
**Fig. 63** – St-Maurice, rue St-François. Grâce à la démolition de bâtiments et de murs, la rue a acquis une largeur suffisante pour la circulation bidirectionnelle des véhicules actuels. © Swisstopo, 2024.

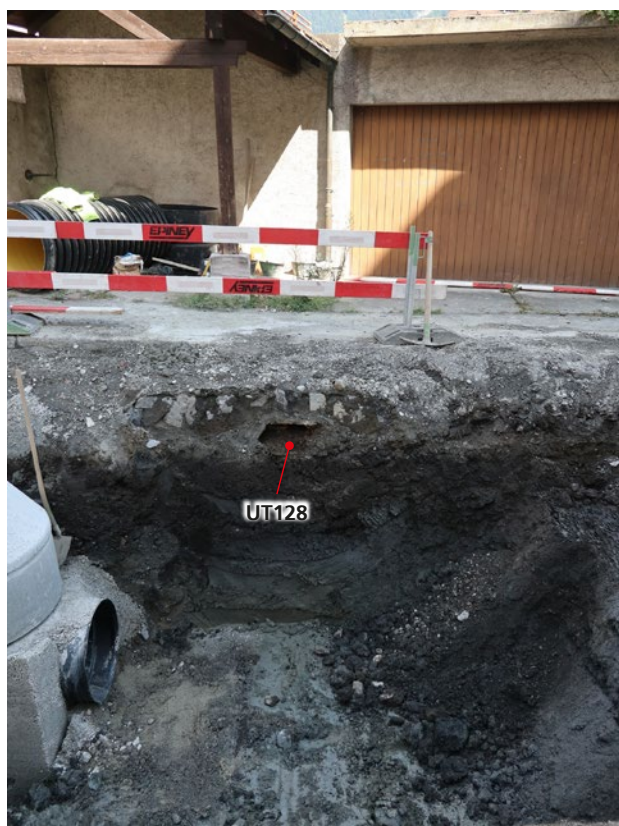
**Fig. 64** – St-Maurice, rue St-François. Canalisation UT128 est recouverte d'un pavage de pierres formant une voûte la protégeant des roues des véhicules. Elle a été installée peu profondément sous la route. Vue du sud-ouest.

La canalisation UT128 est située en face de l'ancien lavoir (devenu fontaine) (**Relevés 2A et 3**, 87 m ; **Fig. 64**) (**Fig. 65**). L'orientation de la canalisation et son sens d'écoulement sont indéterminés ; son fonctionnement était peut-être associé au lavoir (ou fontaine ?). La conduite est rectangulaire (0,18 x 0,20 m) et se situe 0,30 m sous le trottoir. Elle est recouverte d'un pavage de pierres posées en voussoir qui la protégeait en s'intégrant au pavage de la chaussée avant que celle-ci ne soit refaite au moyen de bitume.

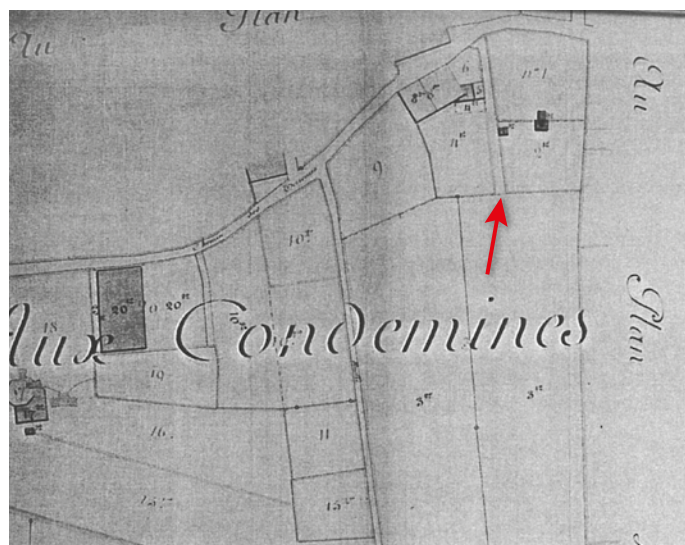
**Fig. 65** – St-Maurice, rue St-François. La canalisation (M128) se situait autrefois à la hauteur d'une ruelle figurant sur le plan de 1840 et longeant le côté sud de l'ancien lavoir. Elle drainait probablement vers le Rhône les eaux usées et pluviales du quartier et de la rue, mais aussi celles du lavoir.

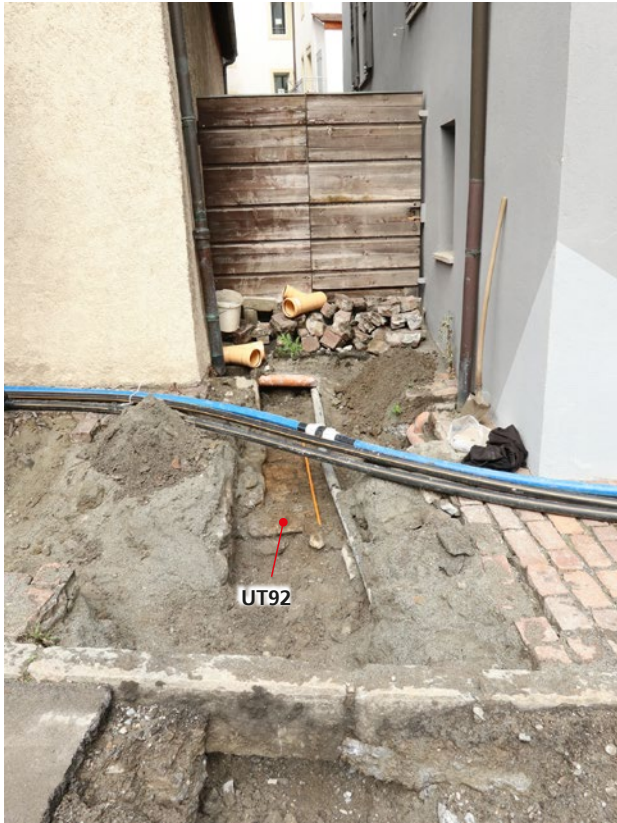
**Fig. 66** – IMG3097 – St-Maurice, rue St-François. Canalisation (UT92) drainant autrefois les eaux pluviales du quartier vers le collecteur de la rue. Vue de l'est.

façade nord de la maison n°9 (**Relevé 2A**, 22 m). Il s'agit d'un canal évacuant les eaux pluviales (**Fig. 66**). Le couvercle et la partie supérieure des murets ont disparu. Le fond en dalles couvertes de mortier lissé est situé 0,57 m sous les pavés du trottoir. Il est incliné en direction de la rue. Son extrémité ouest est inconnue.
