## RUES ST-FRANÇOIS, FERNAND-DUBOIS, CH.-L. DE BONS

Travaux d'édilité  
(2022-2023)

Titre : St-Maurice. Rues St-François, Fernand-Dubois et Charles-Louis De Bons. Implantation d'une conduite d'évacuation des eaux claires et rénovation des services en sous-sol. Suivi archéologique de travaux du 20 avril au 13 octobre 2022 et du 1<sup>er</sup> mars au 25 mai 2023. Mai 2024.

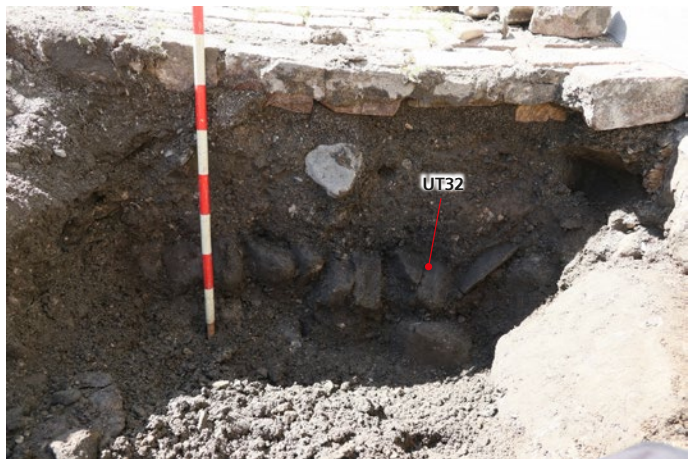
**Fig. 67** IMG1355 – St-Maurice, rue St-François. Niveau de pavés (UT32) d'une chaussée ancienne (20<sup>e</sup> s. ?). Vue du nord.

Des niveaux de pavés (UT32) ont été rencontrés ici et là à une profondeur de 0,50 m sous le trottoir et 0,35 m sous la chaussée, dans les rares mètres cube de terrain épargnés par les travaux du 20<sup>e</sup> s (**Fig. 67**). Ces pavages sont trop bas pour être associés aux canalisations maçonnées de la rue. Ils ont été repérés à des emplacements qui suggèrent qu'ils équipaient des locaux fermés.

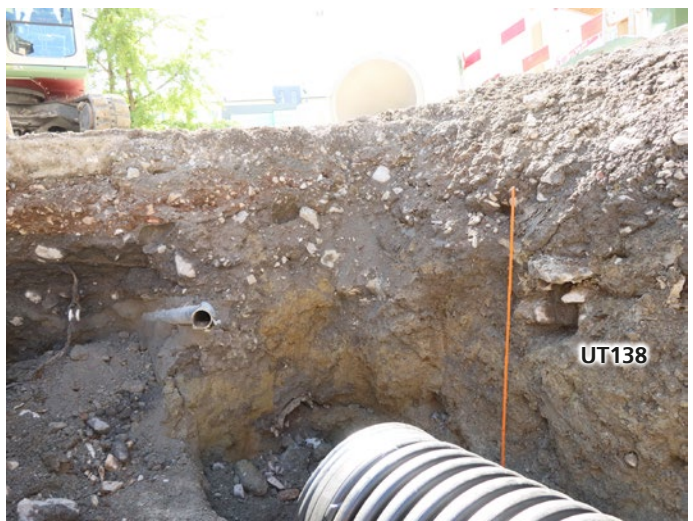
**Fig. 68** IMG3663 – St-Maurice, rue St-François. Canalisation maçonnée (UT138) dans le profil ouest de la tranchée, à une profondeur de 1,80 m. Cette grande profondeur indique peut-être que la conduite appartient à un réseau plus ancien. Vue du nord.

A une dizaine de mètres de la rue Fernand-Dubois, dans la rue St-François, une canalisation maçonnée (UT138) a été repérée dans le profil occidental de la tranchée, à une profondeur de 1,80 m sous la chaussée (**Relevés 2B et 3**, 107 m). Sa section est rectangulaire (0,16 x 0,30 m), mais son orientation et sa pente sont indéterminées ; elle n'existe pas dans le profil oriental de la tranchée (**Fig. 68**). Sa profondeur est plus grande que celle des canalisations présentées ci-dessus. Elle appartient donc peut-être à un réseau plus ancien.

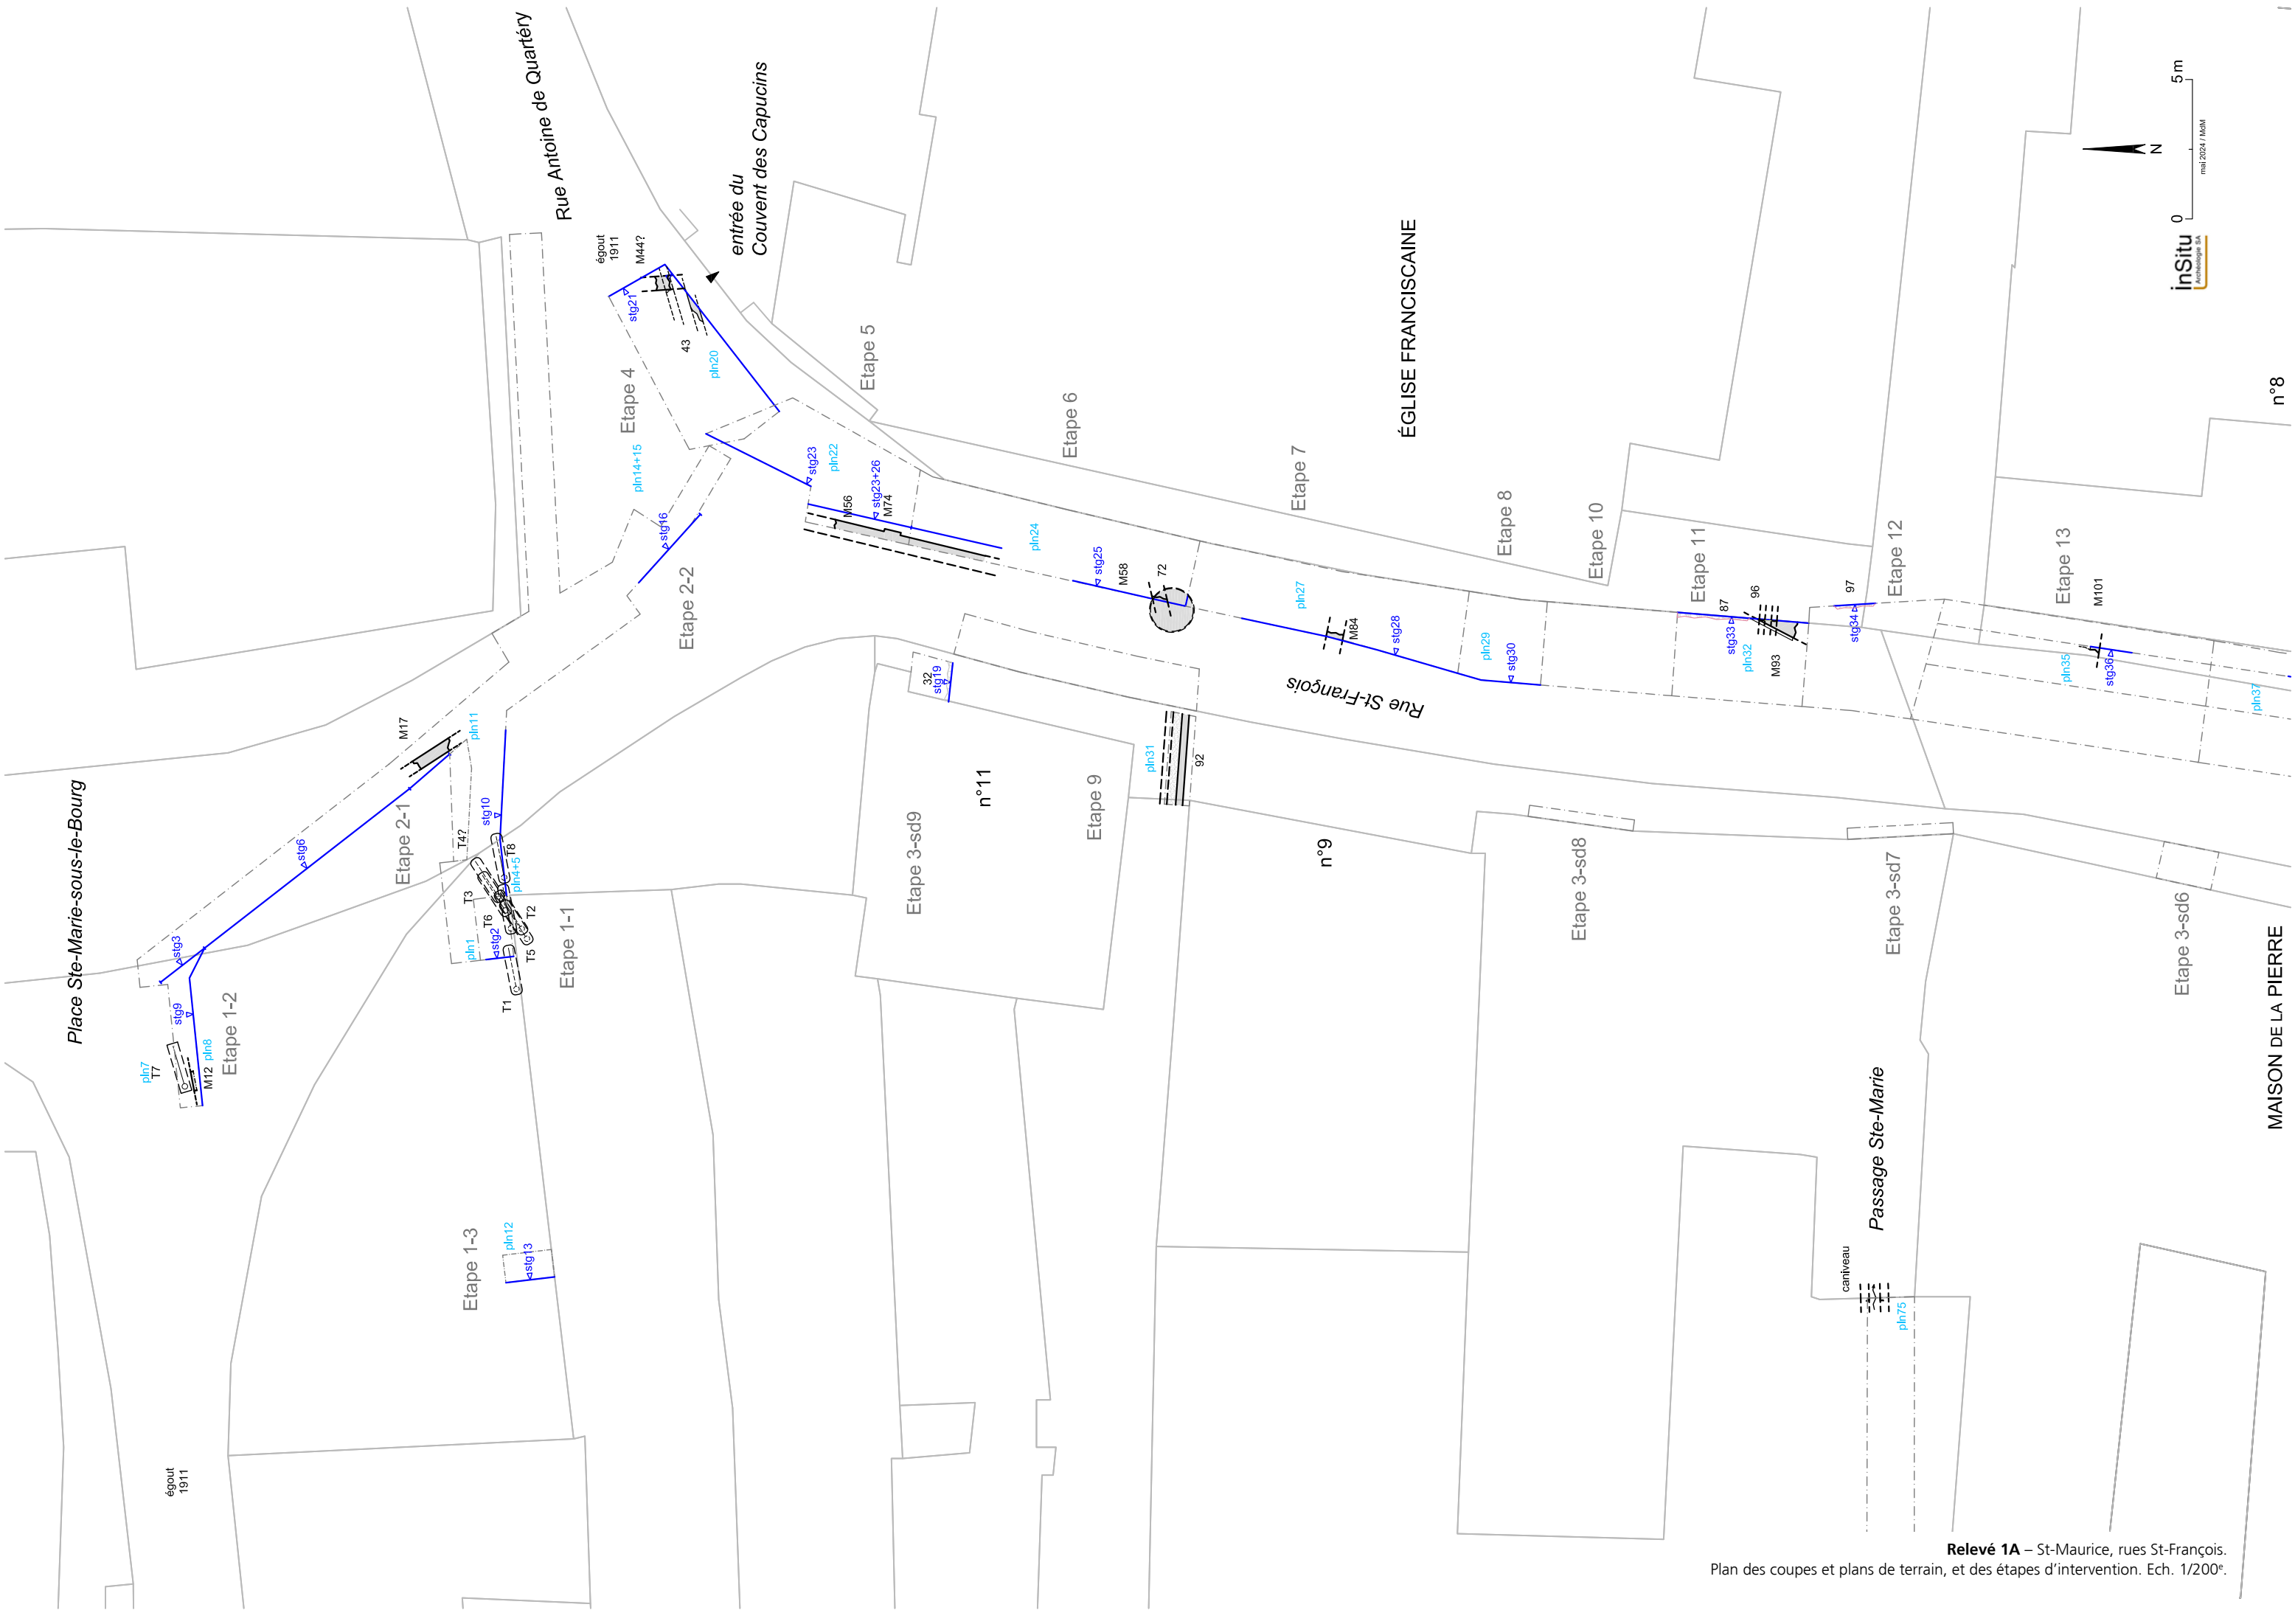
**Relevé 1A** – St-Maurice, rues St-François.  
Plan des coupes et plans de terrain, et des étapes d'intervention. Ech. 1/200°.

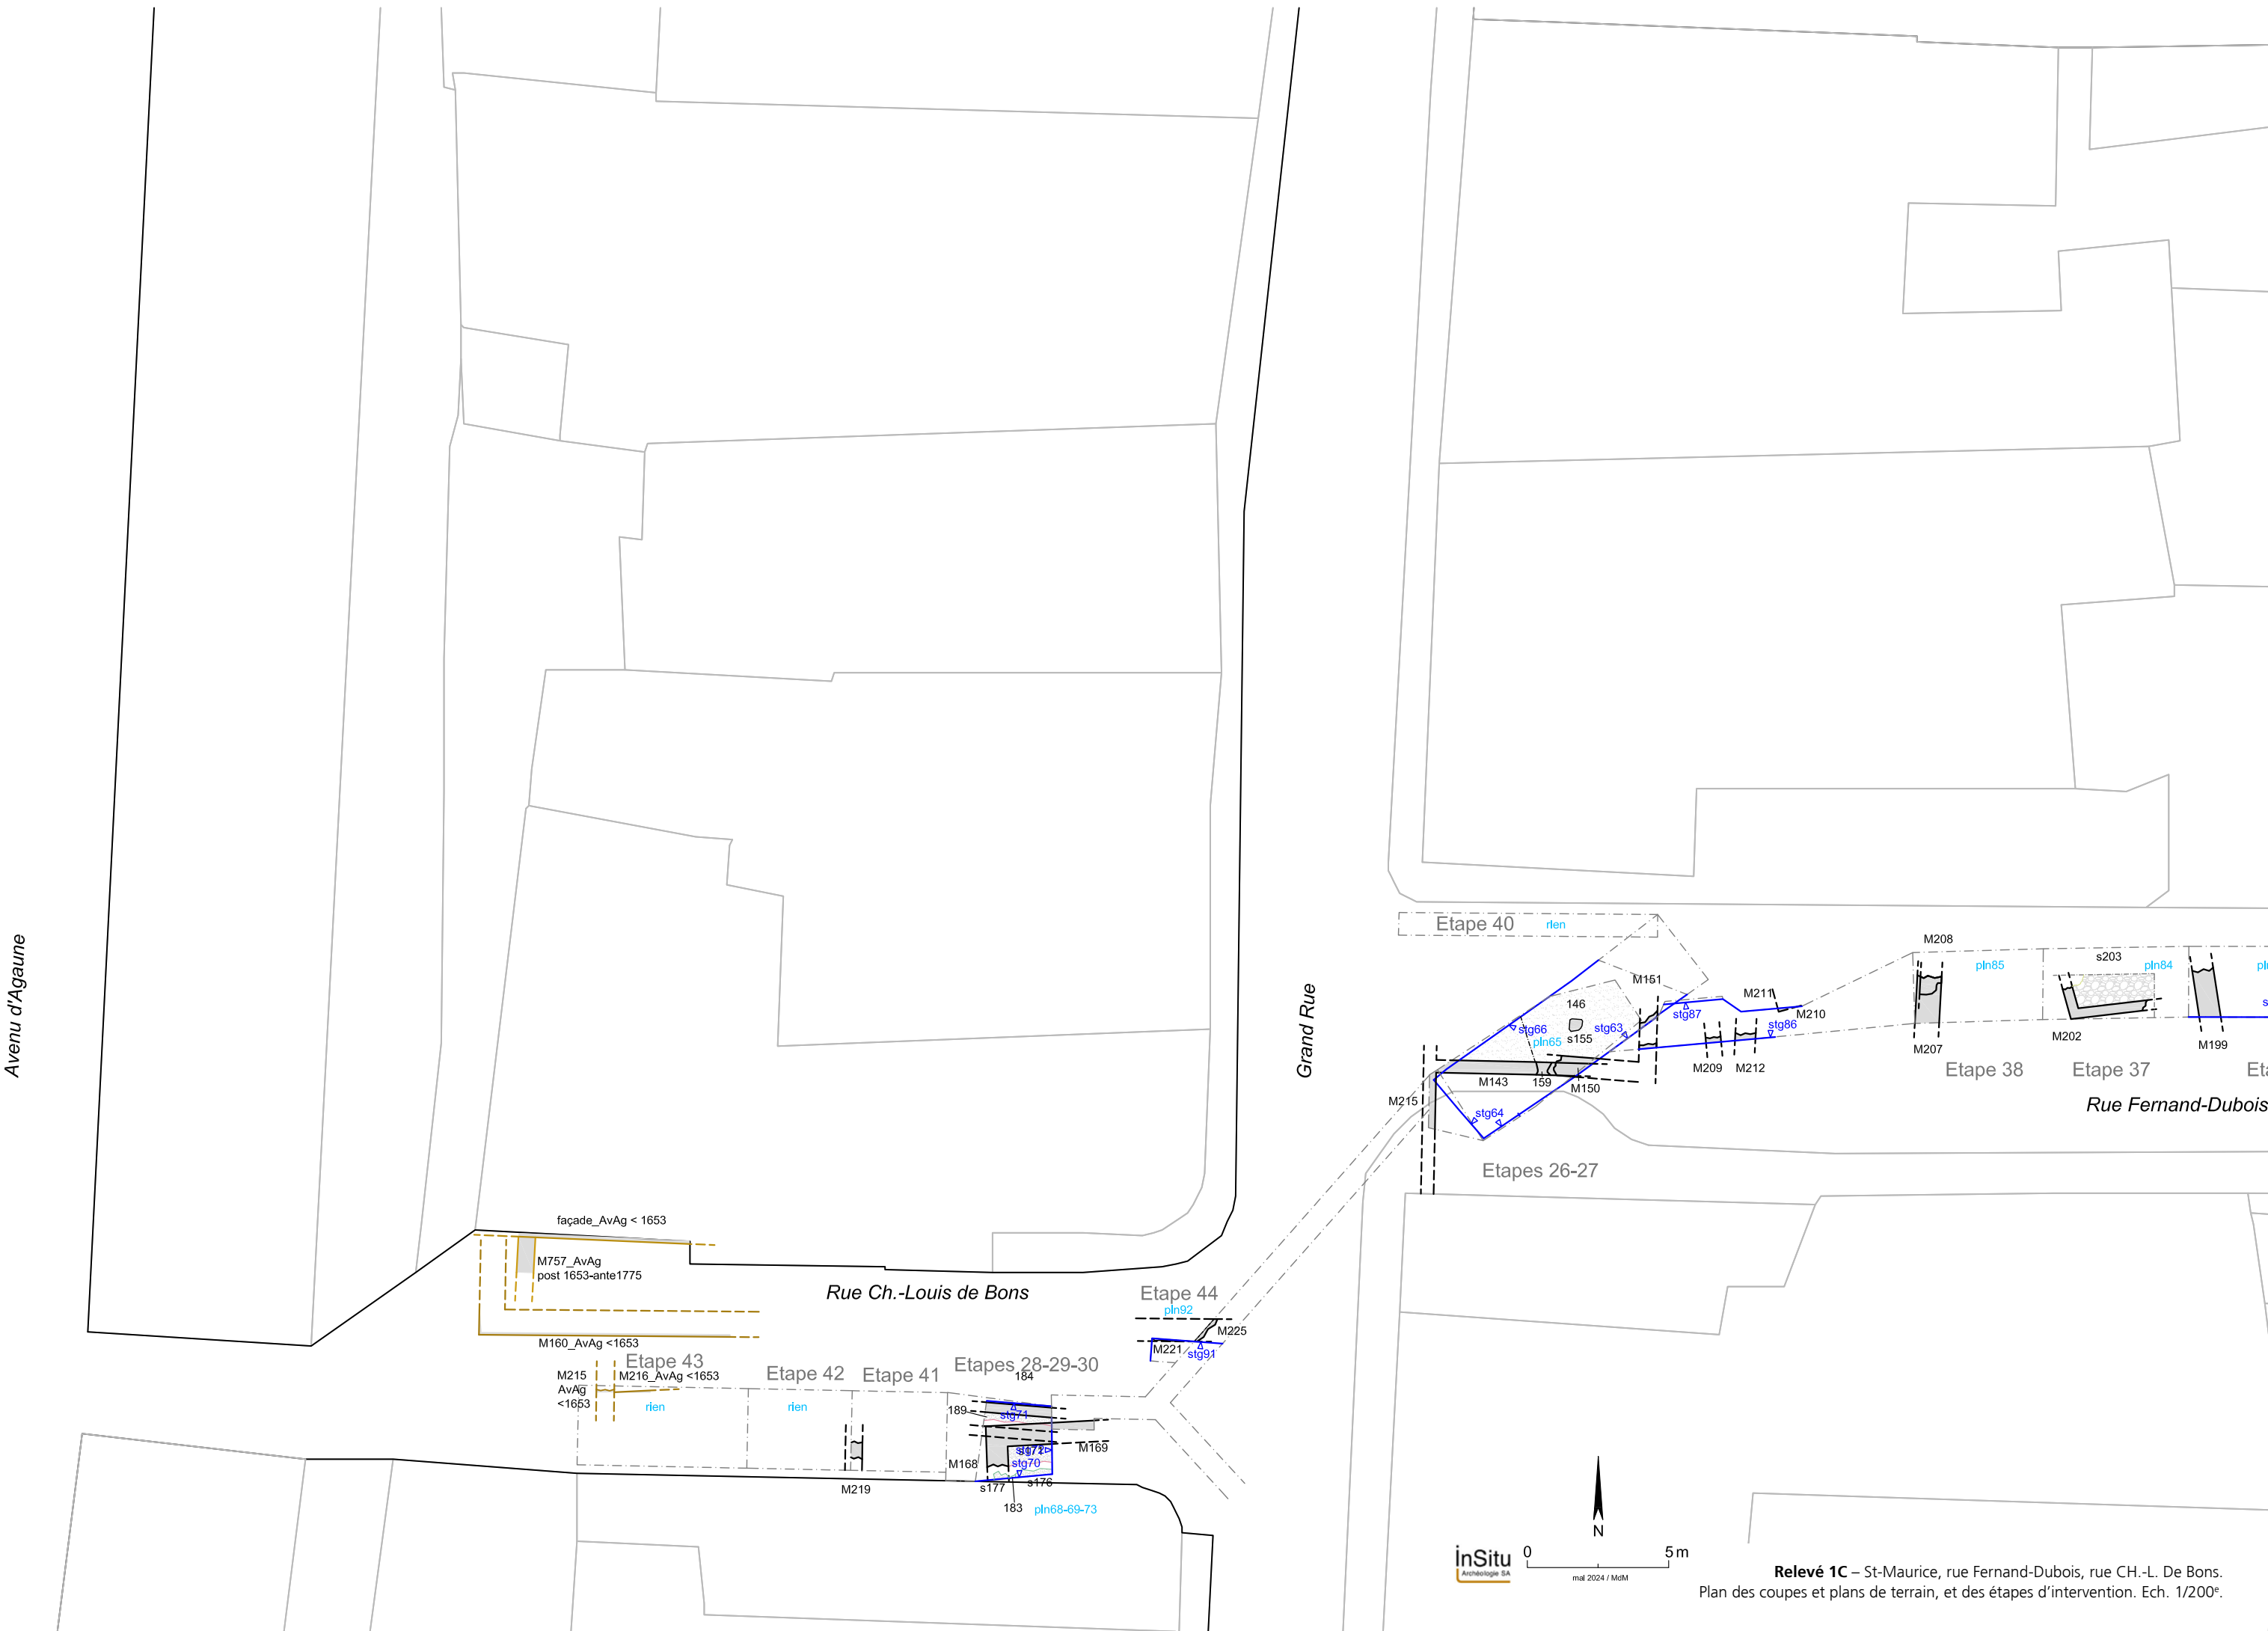
Relevé 1C – St-Maurice, rue Fernand-Dubois, rue CH.-L. De Bons.  
Plan des coupes et plans de terrain, et des étapes d'intervention. Ech. 1/200°.

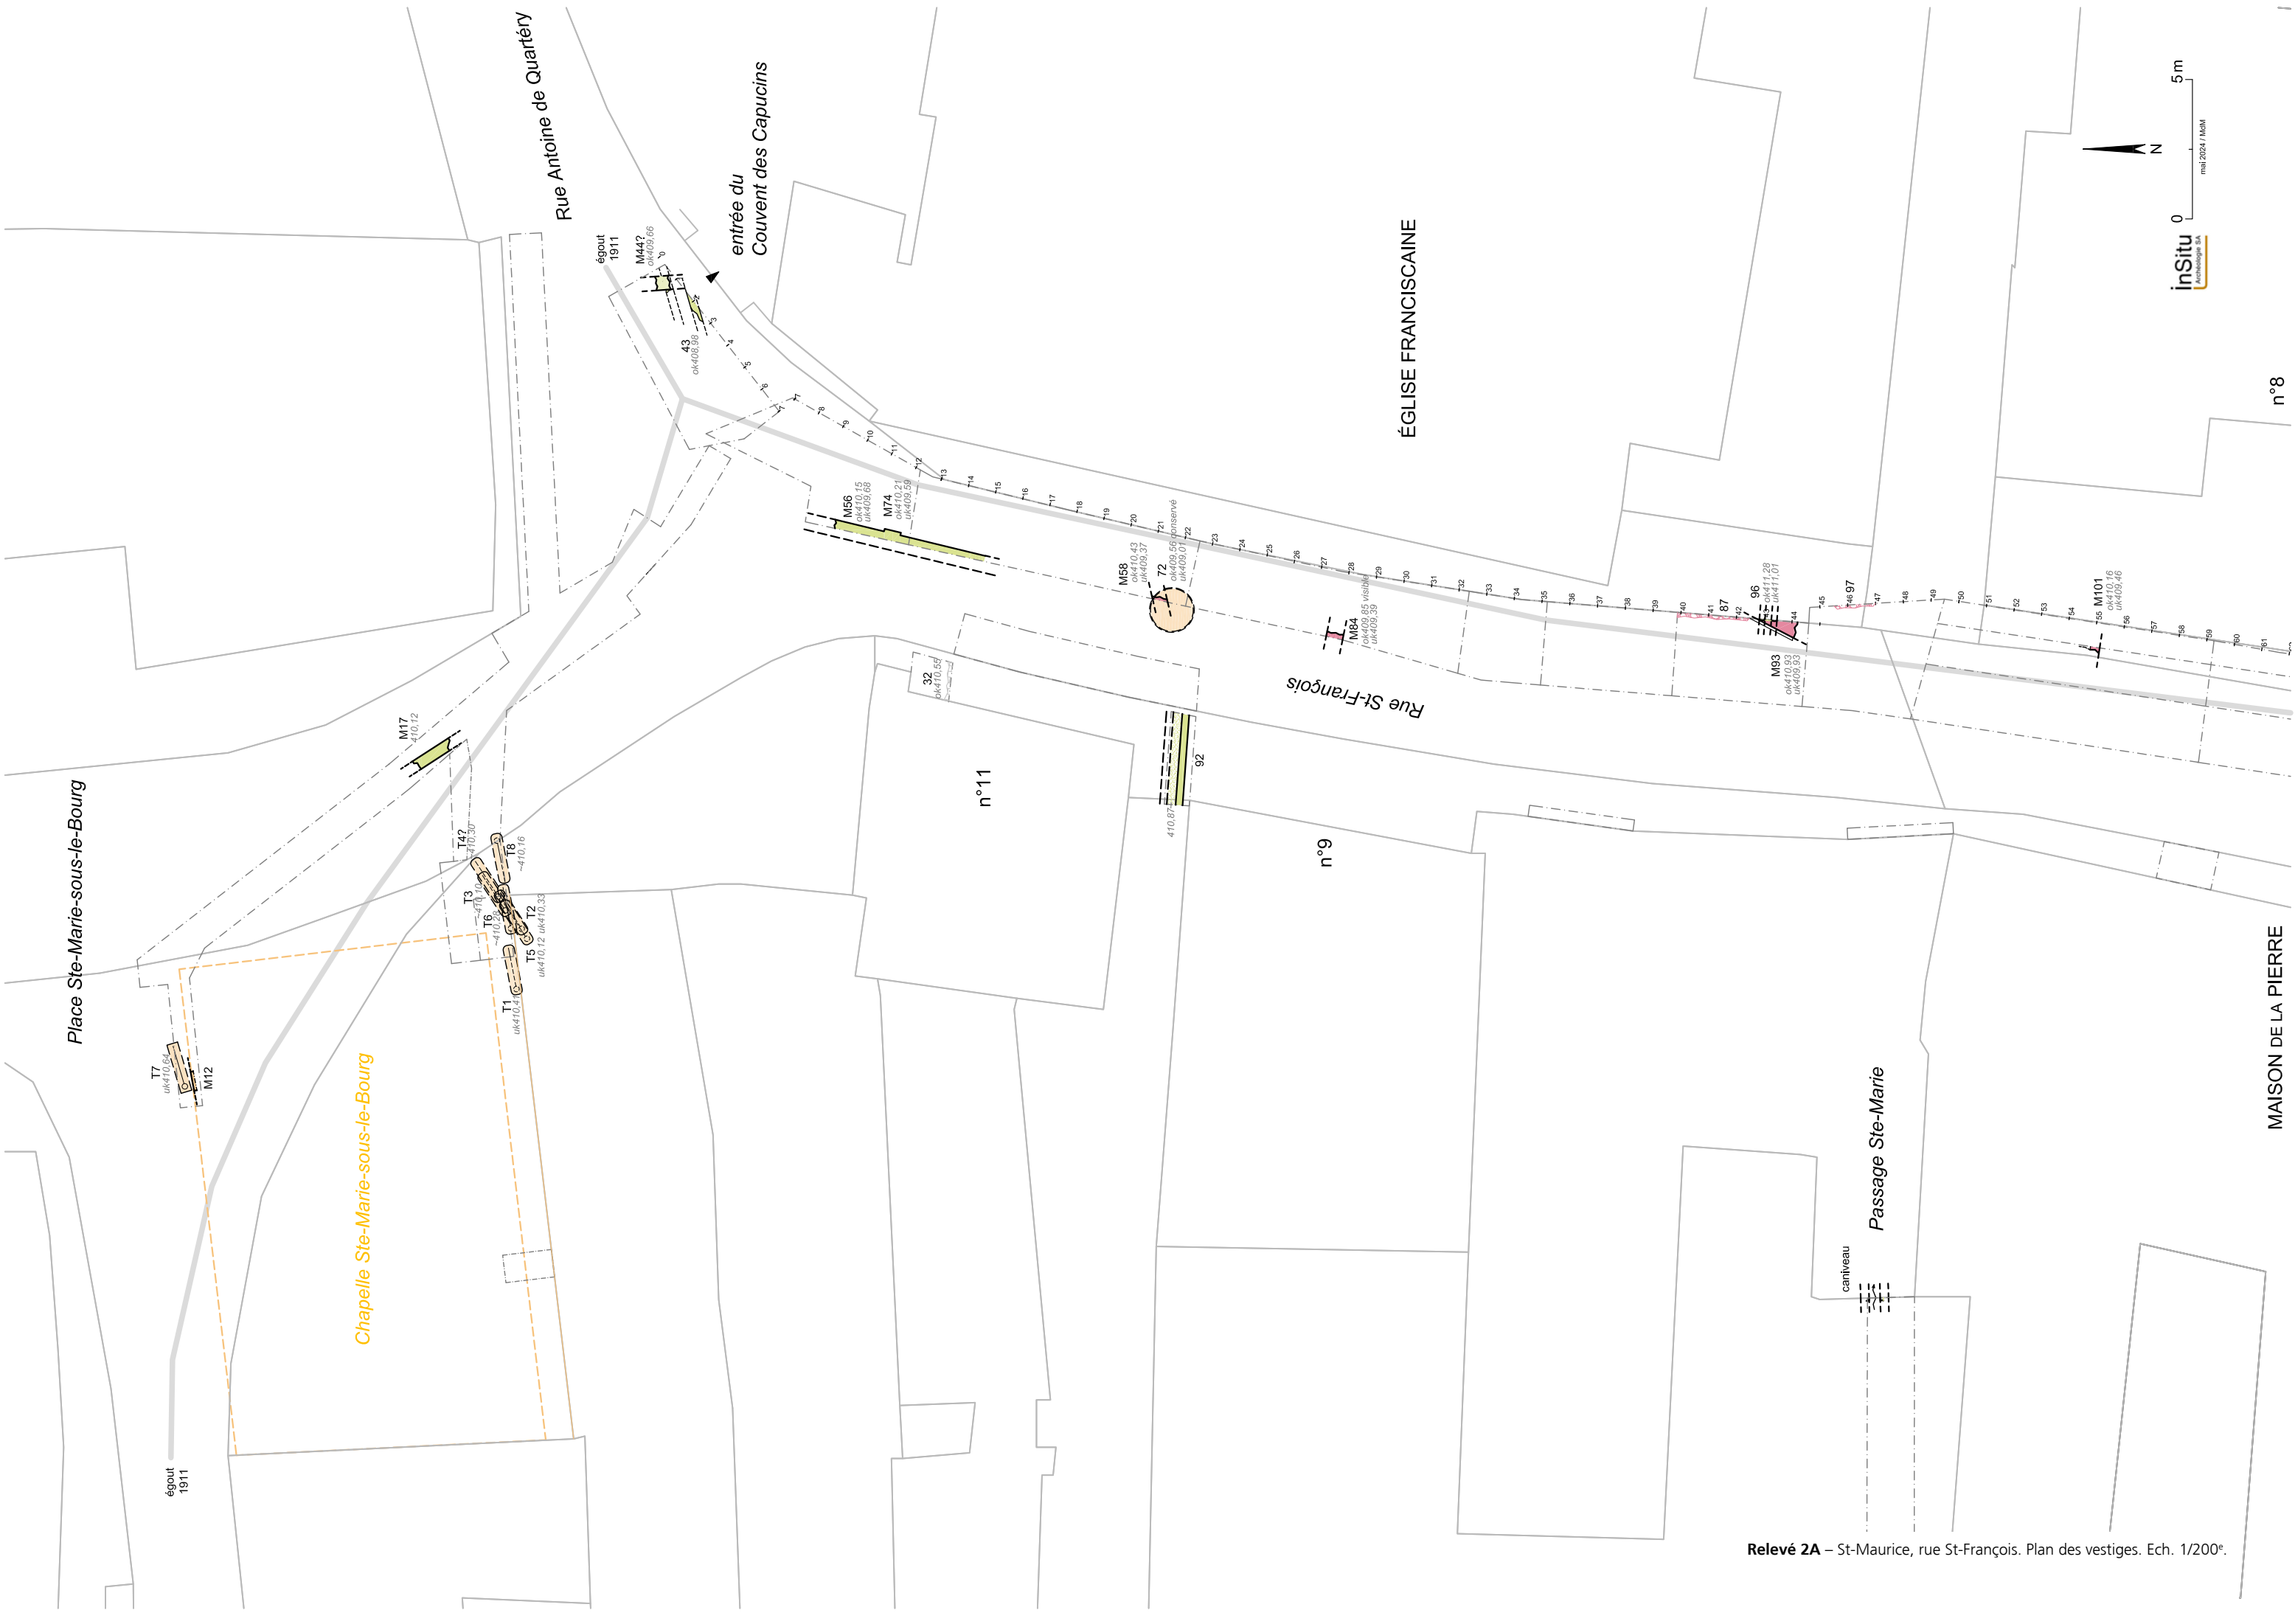
Relevé 2A – St-Maurice, rue St-François. Plan des vestiges. Ech. 1/200<sup>e</sup>.

Huit mètres plus loin au sud, un mur (M101) a été observé, partiellement dissimulé derrière un élément de blindage de la tranchée, placé avant l'intervention archéologique (**Relevés 2A et 3**, 55 m ; **Fig. 31**). Il apparaît à une profondeur de 1,50 m, est conservé sur une hauteur de 0,75 m, et sa base se situe à la même altitude que le fond des murs M93, M58 et le présumé sol UT97. De surcroît, son mortier est le même que celui du mur M93. Les conditions d'observation du mur M101 n'ont pas permis de déterminer son orientation, car il ne présente aucun parement, aucune extrémité parementée ni aucun arrachement. Mais son mortier et sa position permettent une hypothèse de restitution en plan perpendiculairement au mur M93, soit selon une orientation ouest-nord-ouest / est-sud-est. Ces deux murs délimiteraient ainsi

La canalisation UT128 est située en face de l'ancien lavoir (devenu fontaine) (**Relevés 2A et 3**, 87 m ; **Fig. 64**) (**Fig. 65**). L'orientation de la canalisation et son sens d'écoulement sont indéterminés ; son fonctionnement était peut-être associé au lavoir (ou fontaine ?). La conduite est rectangulaire (0,18 x 0,20 m) et se situe 0,30 m sous le trottoir. Elle est recouverte d'un pavage de pierres posées en voussoir qui la protégeait en s'intégrant au pavage de la chaussée avant que celle-ci ne soit refaite au moyen de bitume.

façade nord de la maison n°9 (**Relevé 2A**, 22 m). Il s'agit d'un canal évacuant les eaux pluviales (**Fig. 66**). Le couvercle et la partie supérieure des murets ont disparu. Le fond en dalles couvertes de mortier lissé est situé 0,57 m sous les pavés du trottoir. Il est incliné en direction de la rue. Son extrémité ouest est inconnue.

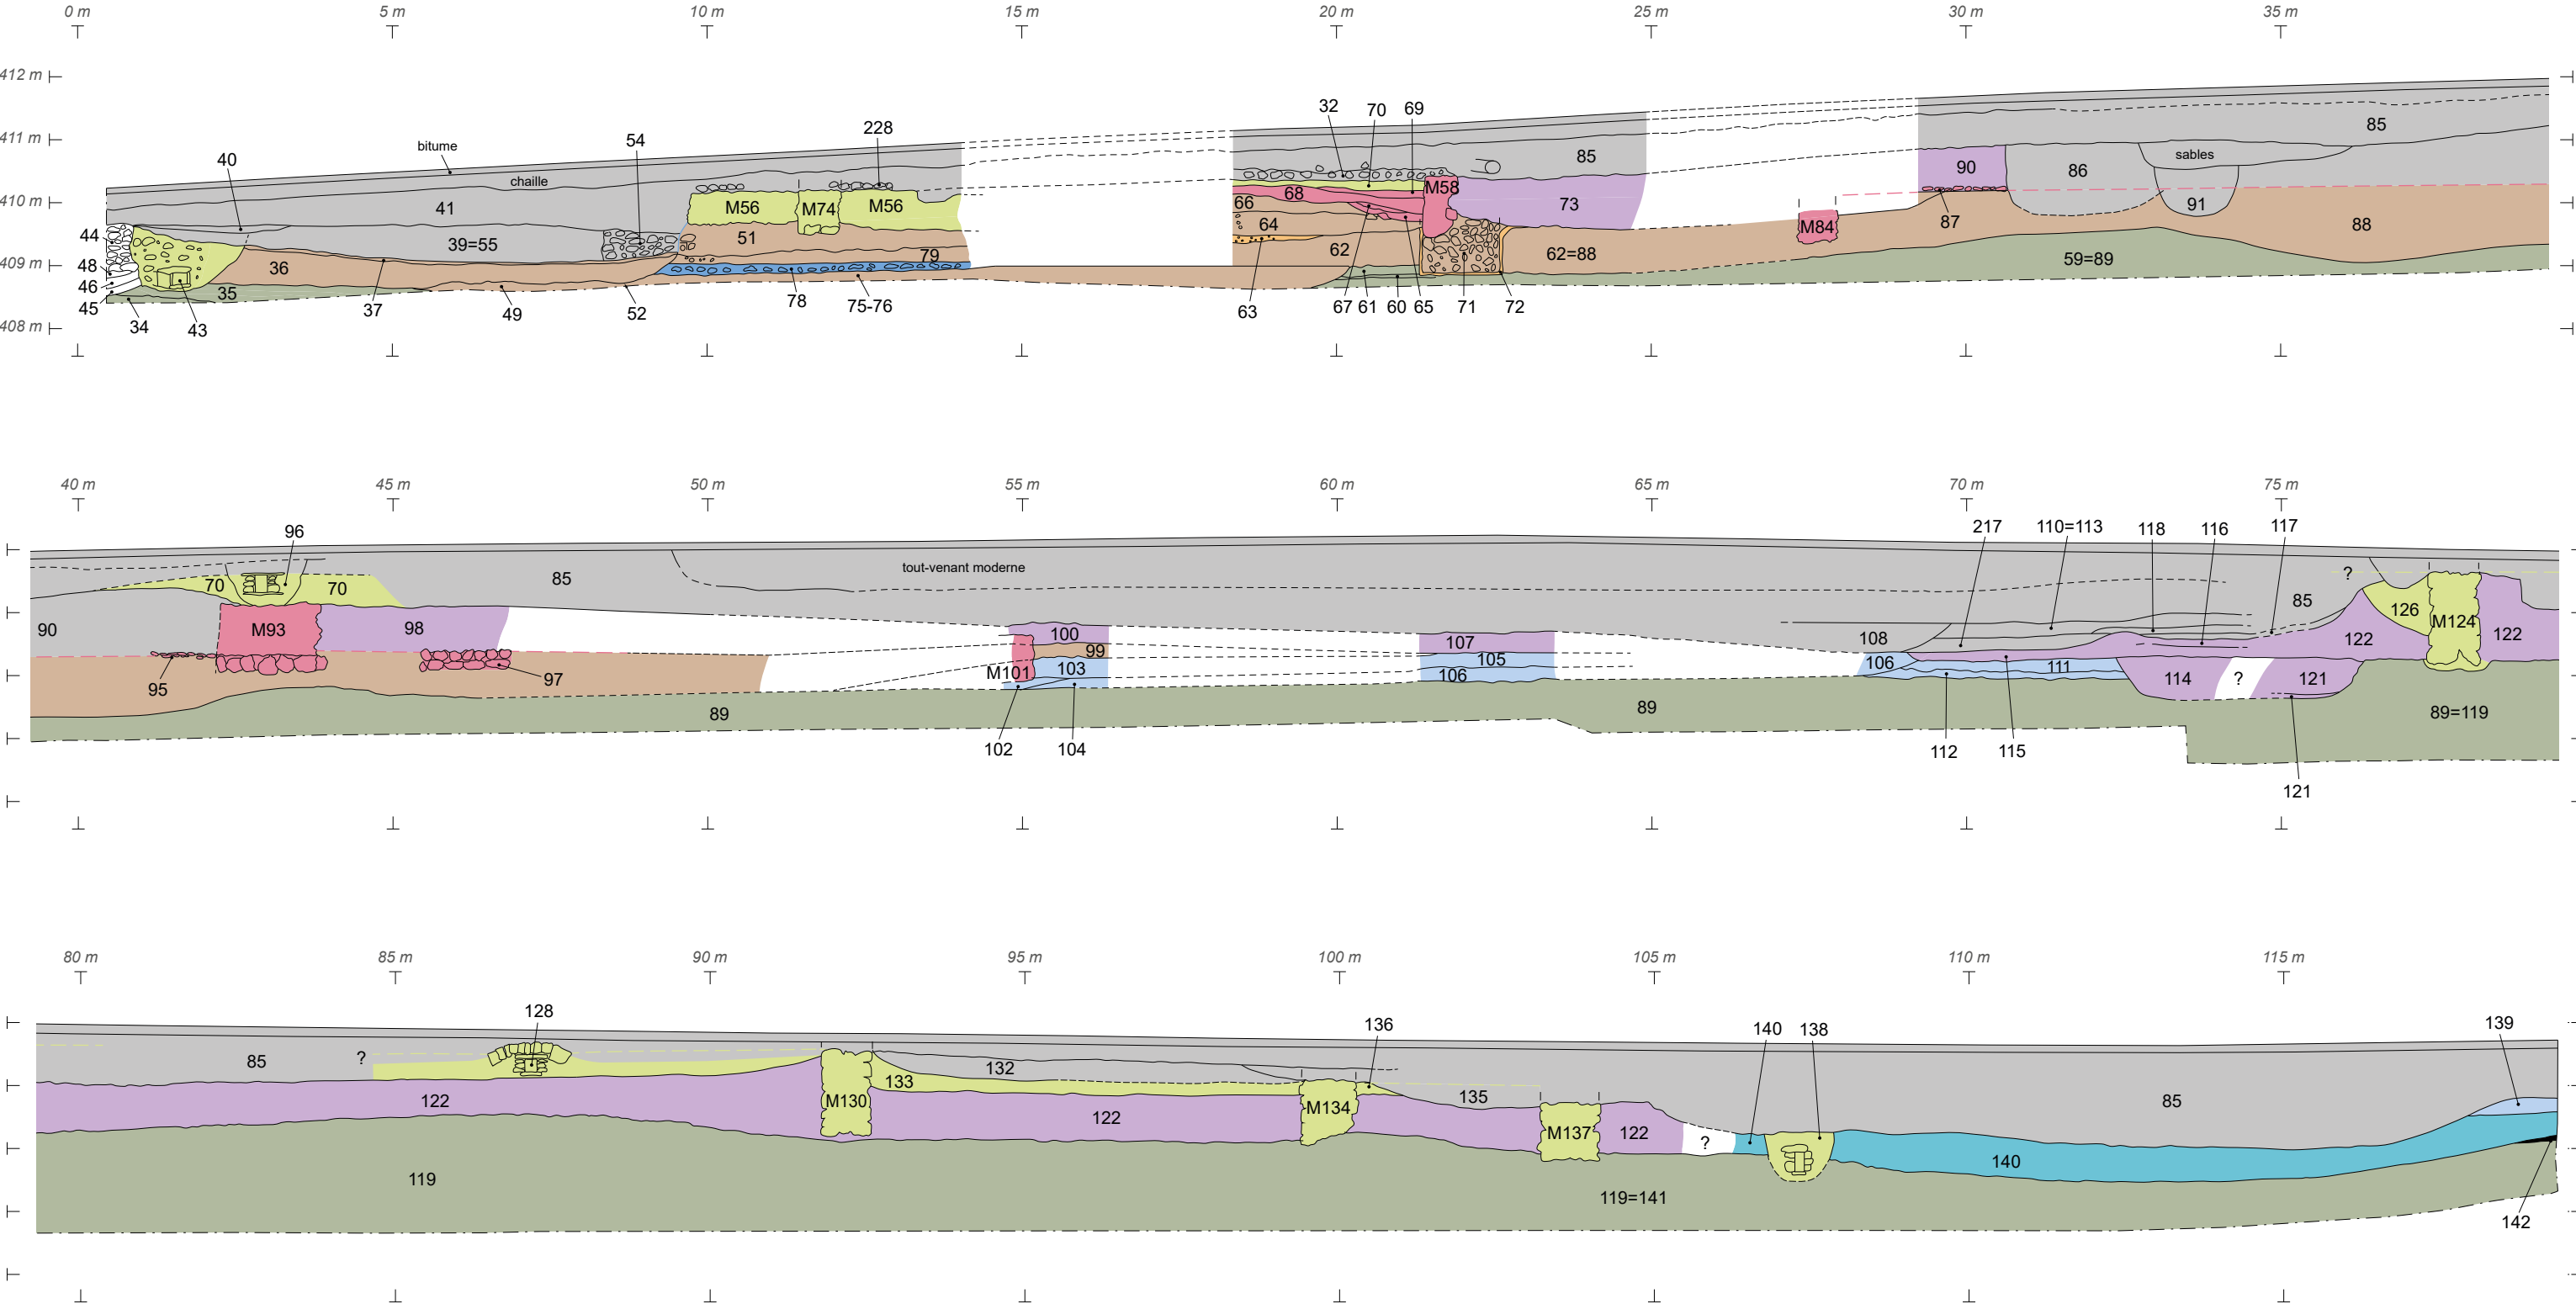
Relevé 3 – St-Maurice, rue St-François. Coupe restituée du sous-sol de la rue, du nord au sud, vue est. Ech. 1/100<sup>e</sup>.

Des vestiges d'une occupation plus structurée et potentiellement romaine sont visibles dans la tranchée de la rue Fernand-Dubois (**Relevé 4**, 22 – 33 m). Ils ont été observés en coupe sur une longueur de 10 m env., à une profondeur de 0,80 à 0,95 m sous la chaussée, laquelle est inclinée vers l'est. Ils consistent en un sol horizontal (UT197), marqué par de petites plaquettes de schiste disposées à plat (**Fig. 16**). Une très fine couche de gravillons de pierre et de terre cuite les recouvre, qui résulte du délavage du sédiment par de l'eau d'infiltration ayant rencontré cette surface dure sur laquelle elle a ruisselé. L'extrémité orientale du sol s'interrompt au niveau de l'égout 1911, tandis que l'extrémité ouest se termine par une fosse de 3,50 m d'ouverture et 1 m de profondeur (UT200). Le fond de celle-ci est tapissé par une couche de terre cuite architecturale de 0,20 m d'épaisseur (UT201). Sa fonction est indéterminée ; une des interprétations possibles serait le négatif d'un mur entièrement récupéré. Le sol présente une petite cavité de 0,30 m d'ouverture et une profondeur de 0,25 m (UT227) ; aucune pierre ne s'y trouve associée. Il pourrait s'agir d'un reste de trou de poteau ou de sablière basse d'une paroi en matériaux légers (**Relevé 3**, 26 – 27 m), ou d'un petit caniveau.

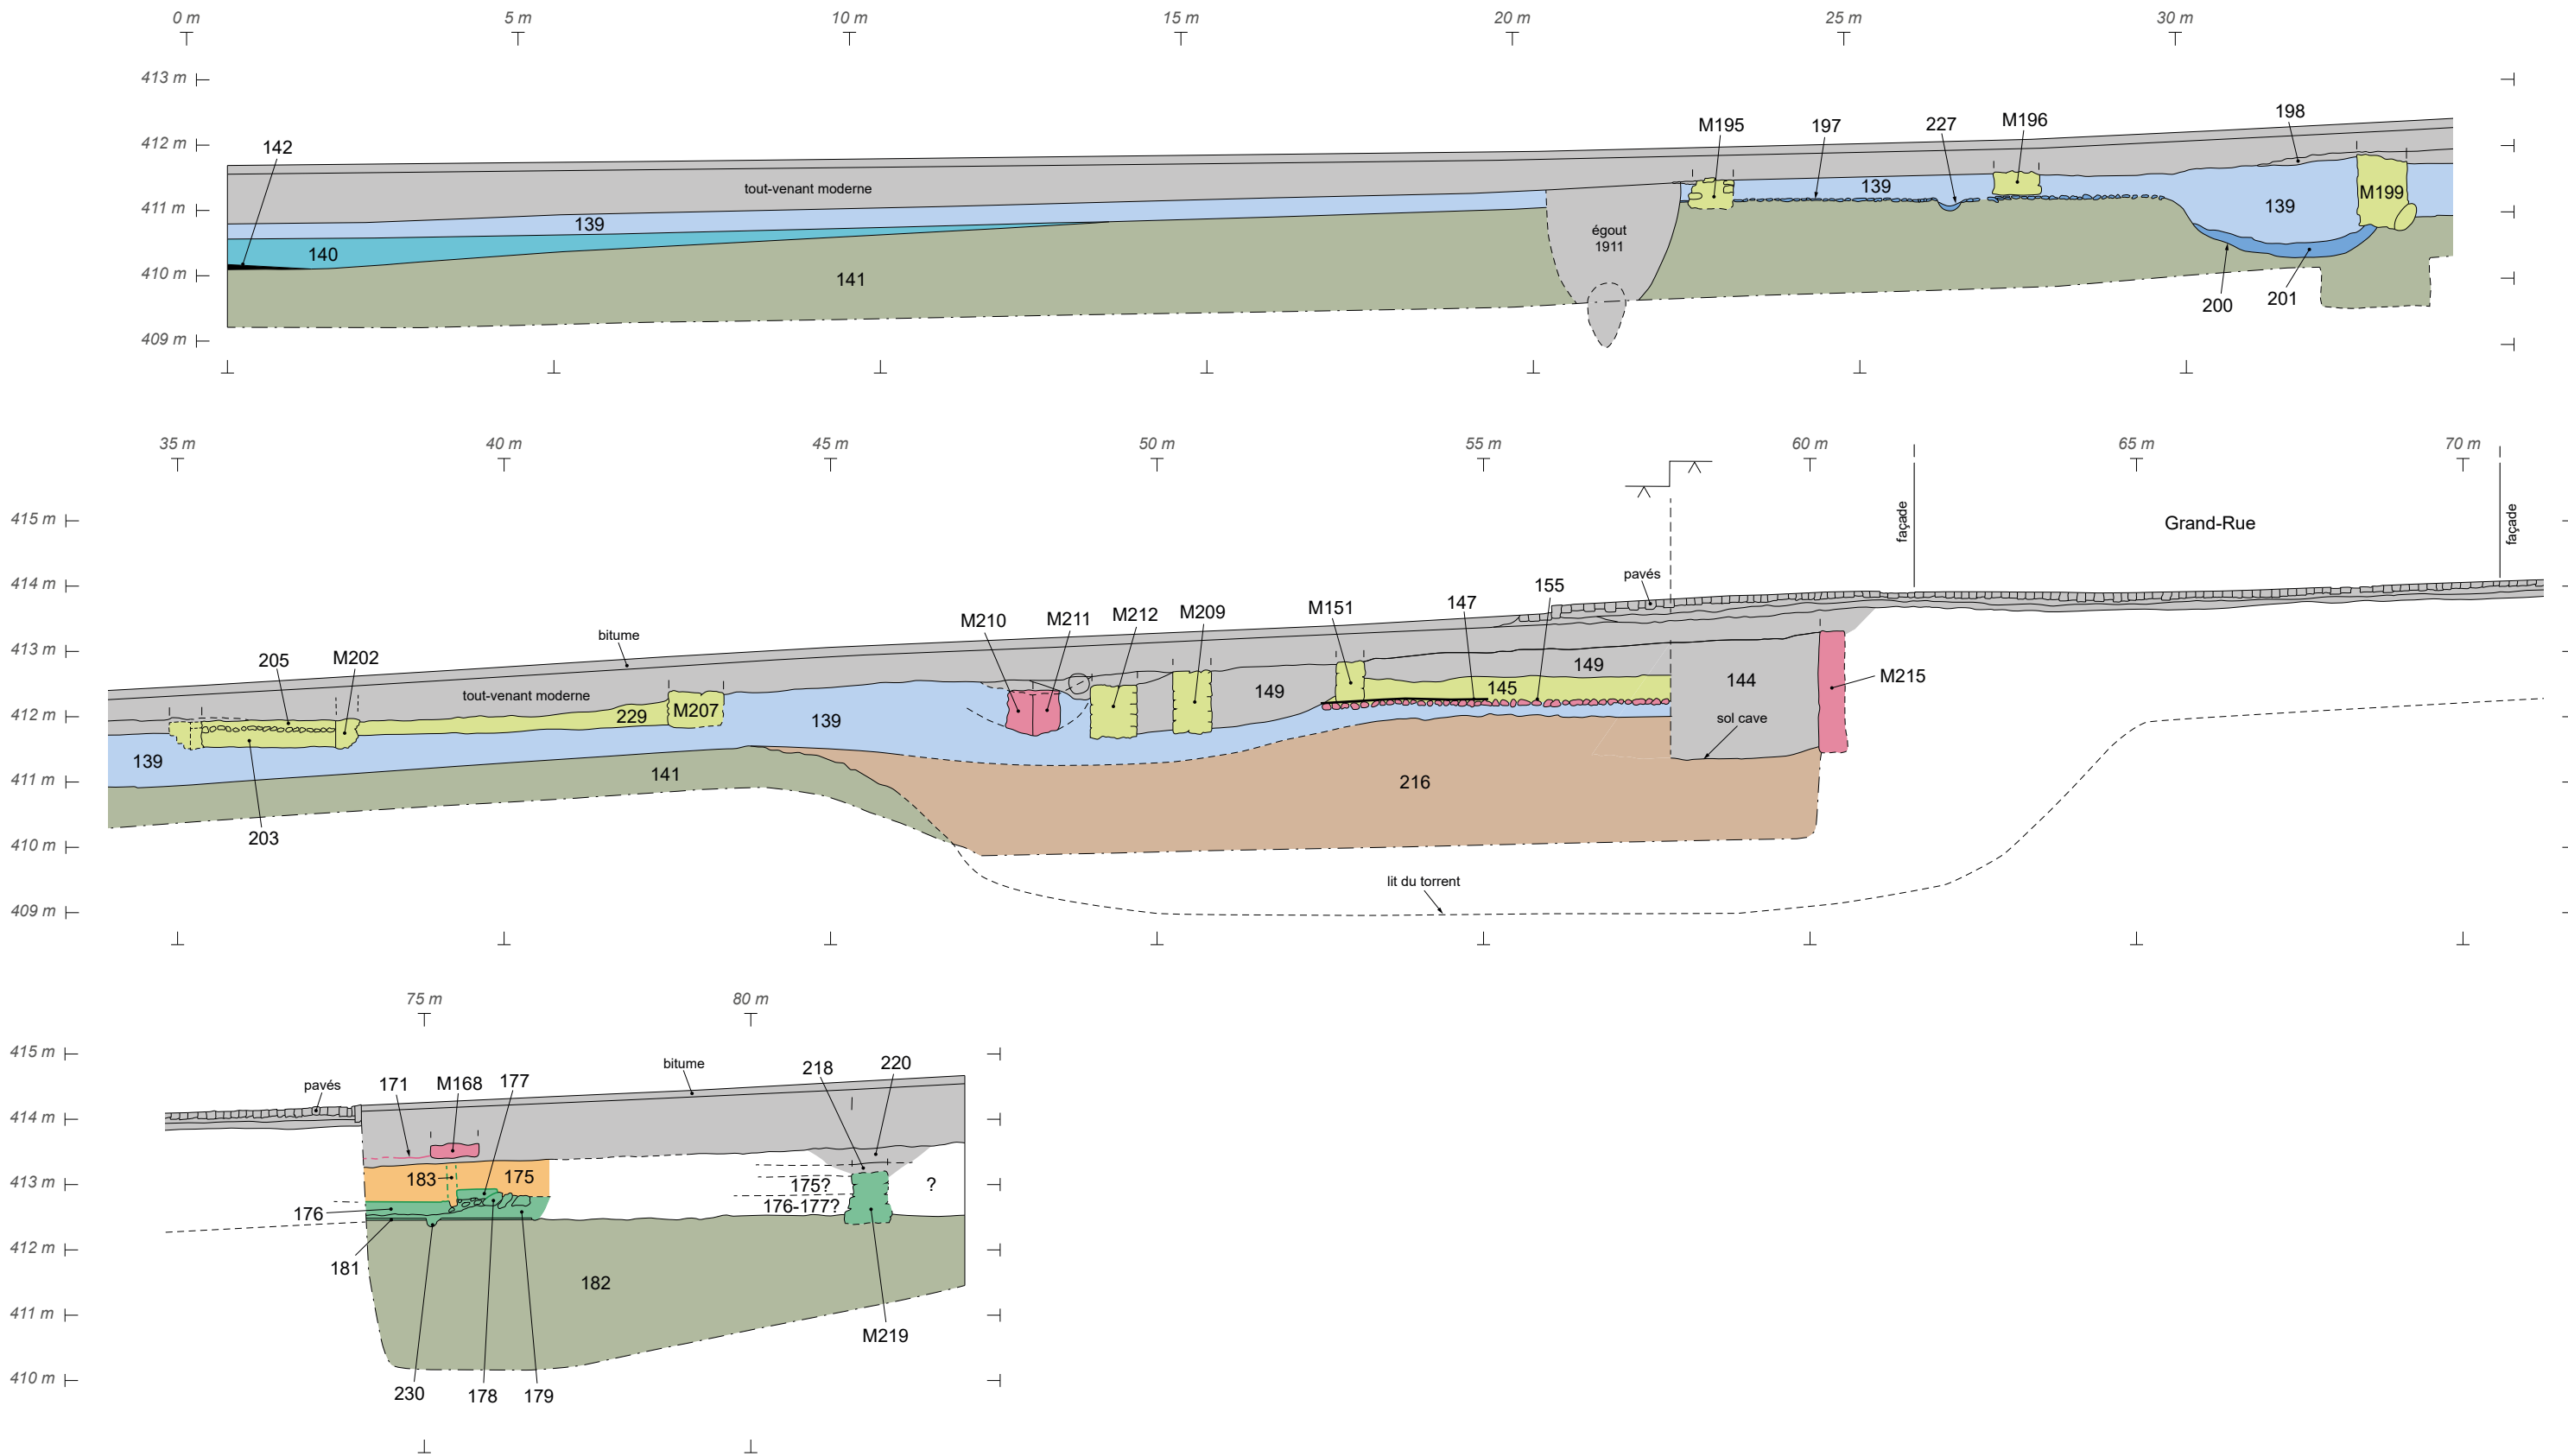
**Relevé 4** – St-Maurice, rues Fernand-Dubois et Ch.-L. de Bons. Coupe restituée des sous-sols des deux rues, de l'est à l'ouest, vue sud. Ech. 1/100<sup>e</sup>.

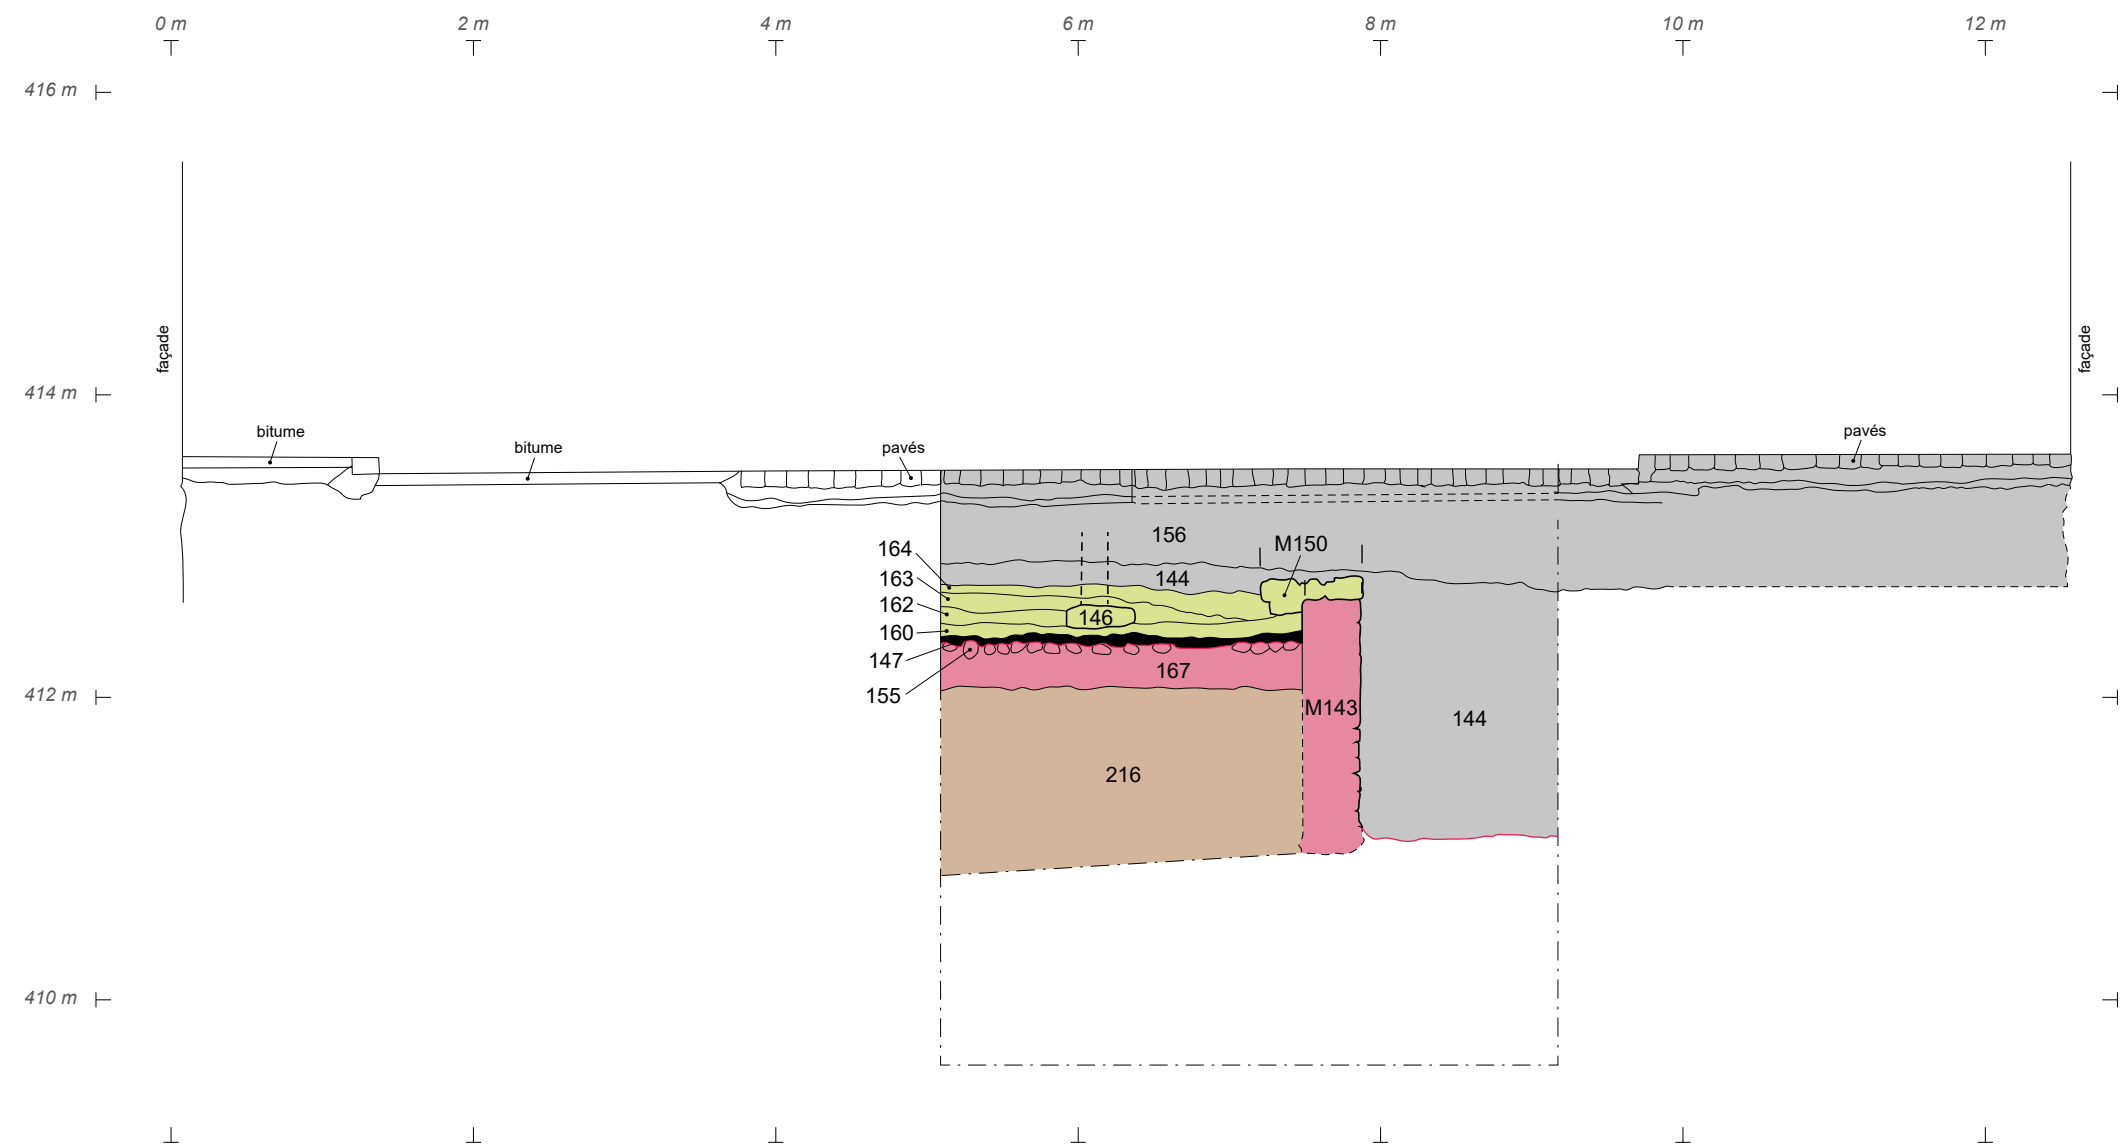
Relevé 5 – St-Maurice, rue Fernand-Dubois. Coupe restituée du caisson de forage oriental, vue est. Ech. 1/50<sup>e</sup>.
