## RUES ST-FRANÇOIS, FERNAND-DUBOIS, CH.-L. DE BONS

Travaux d'édilité  
(2022-2023)

Titre : St-Maurice. Rues St-François, Fernand-Dubois et Charles-Louis De Bons. Implantation d'une conduite d'évacuation des eaux claires et rénovation des services en sous-sol. Suivi archéologique de travaux du 20 avril au 13 octobre 2022 et du 1<sup>er</sup> mars au 25 mai 2023. Mai 2024.

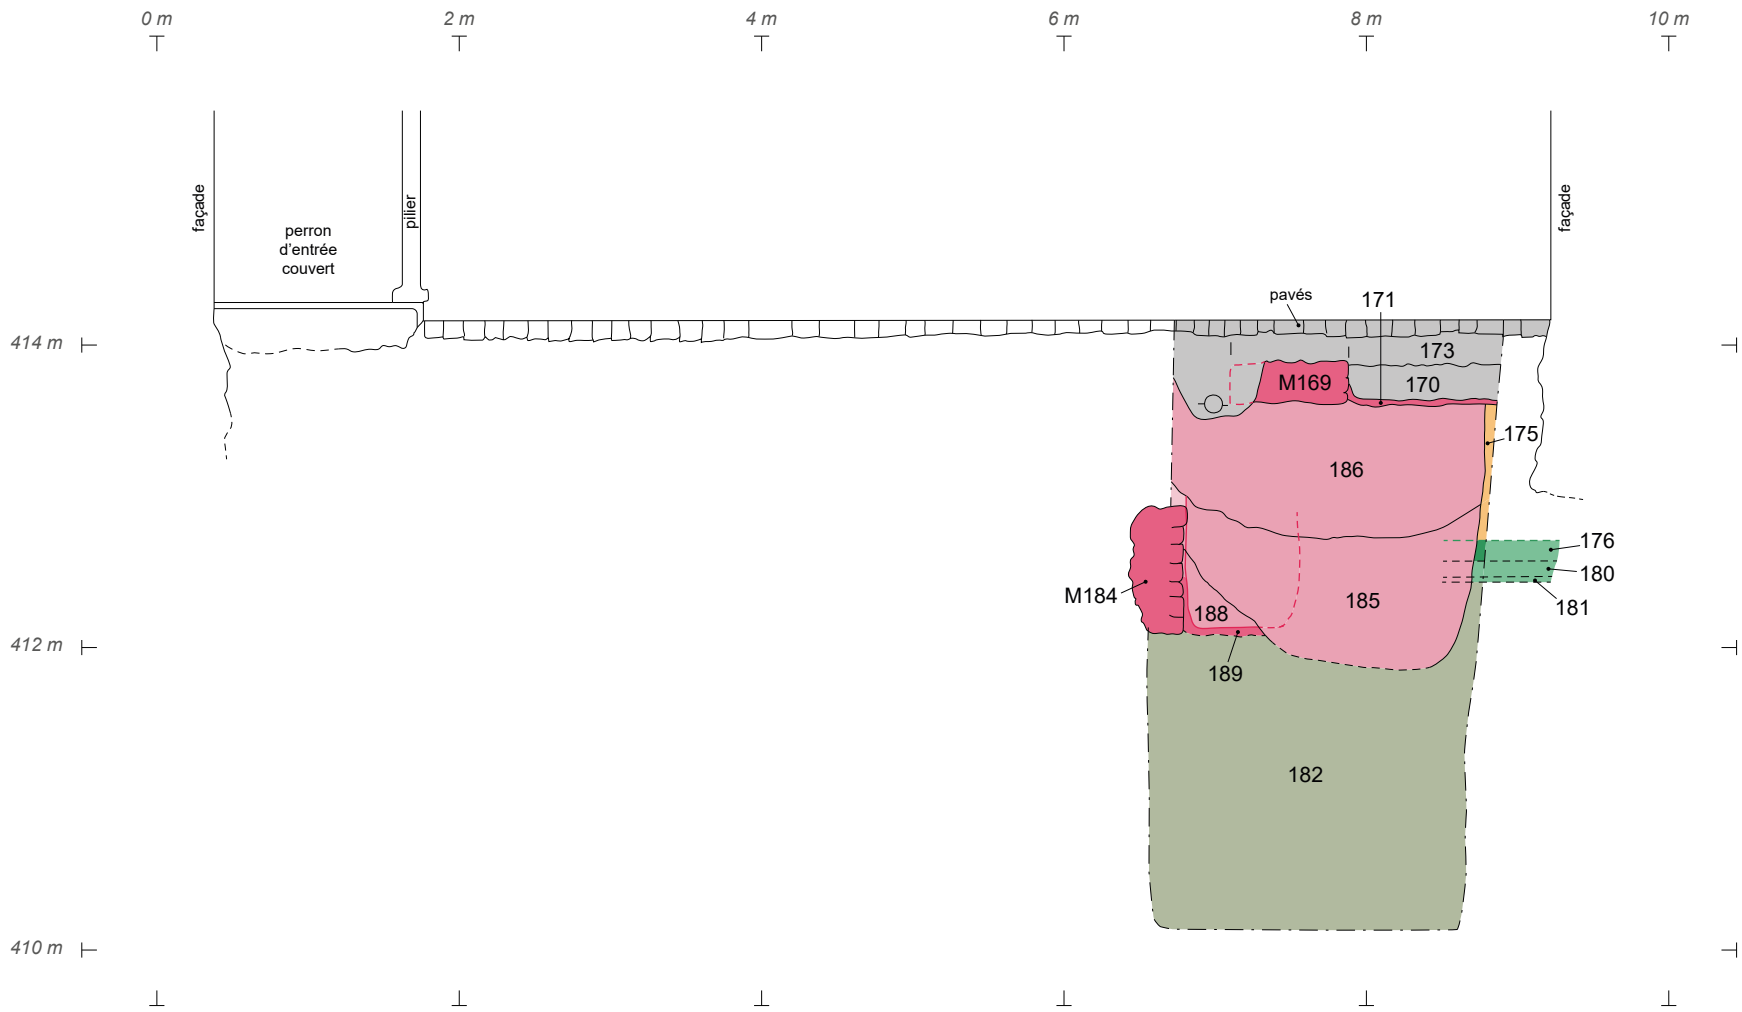
Relevé 6 – St-Maurice, rue Ch.-L. de Bons. Coupe restituée du caisson de forage occidental, vue est. Ech. 1/50<sup>e</sup>.

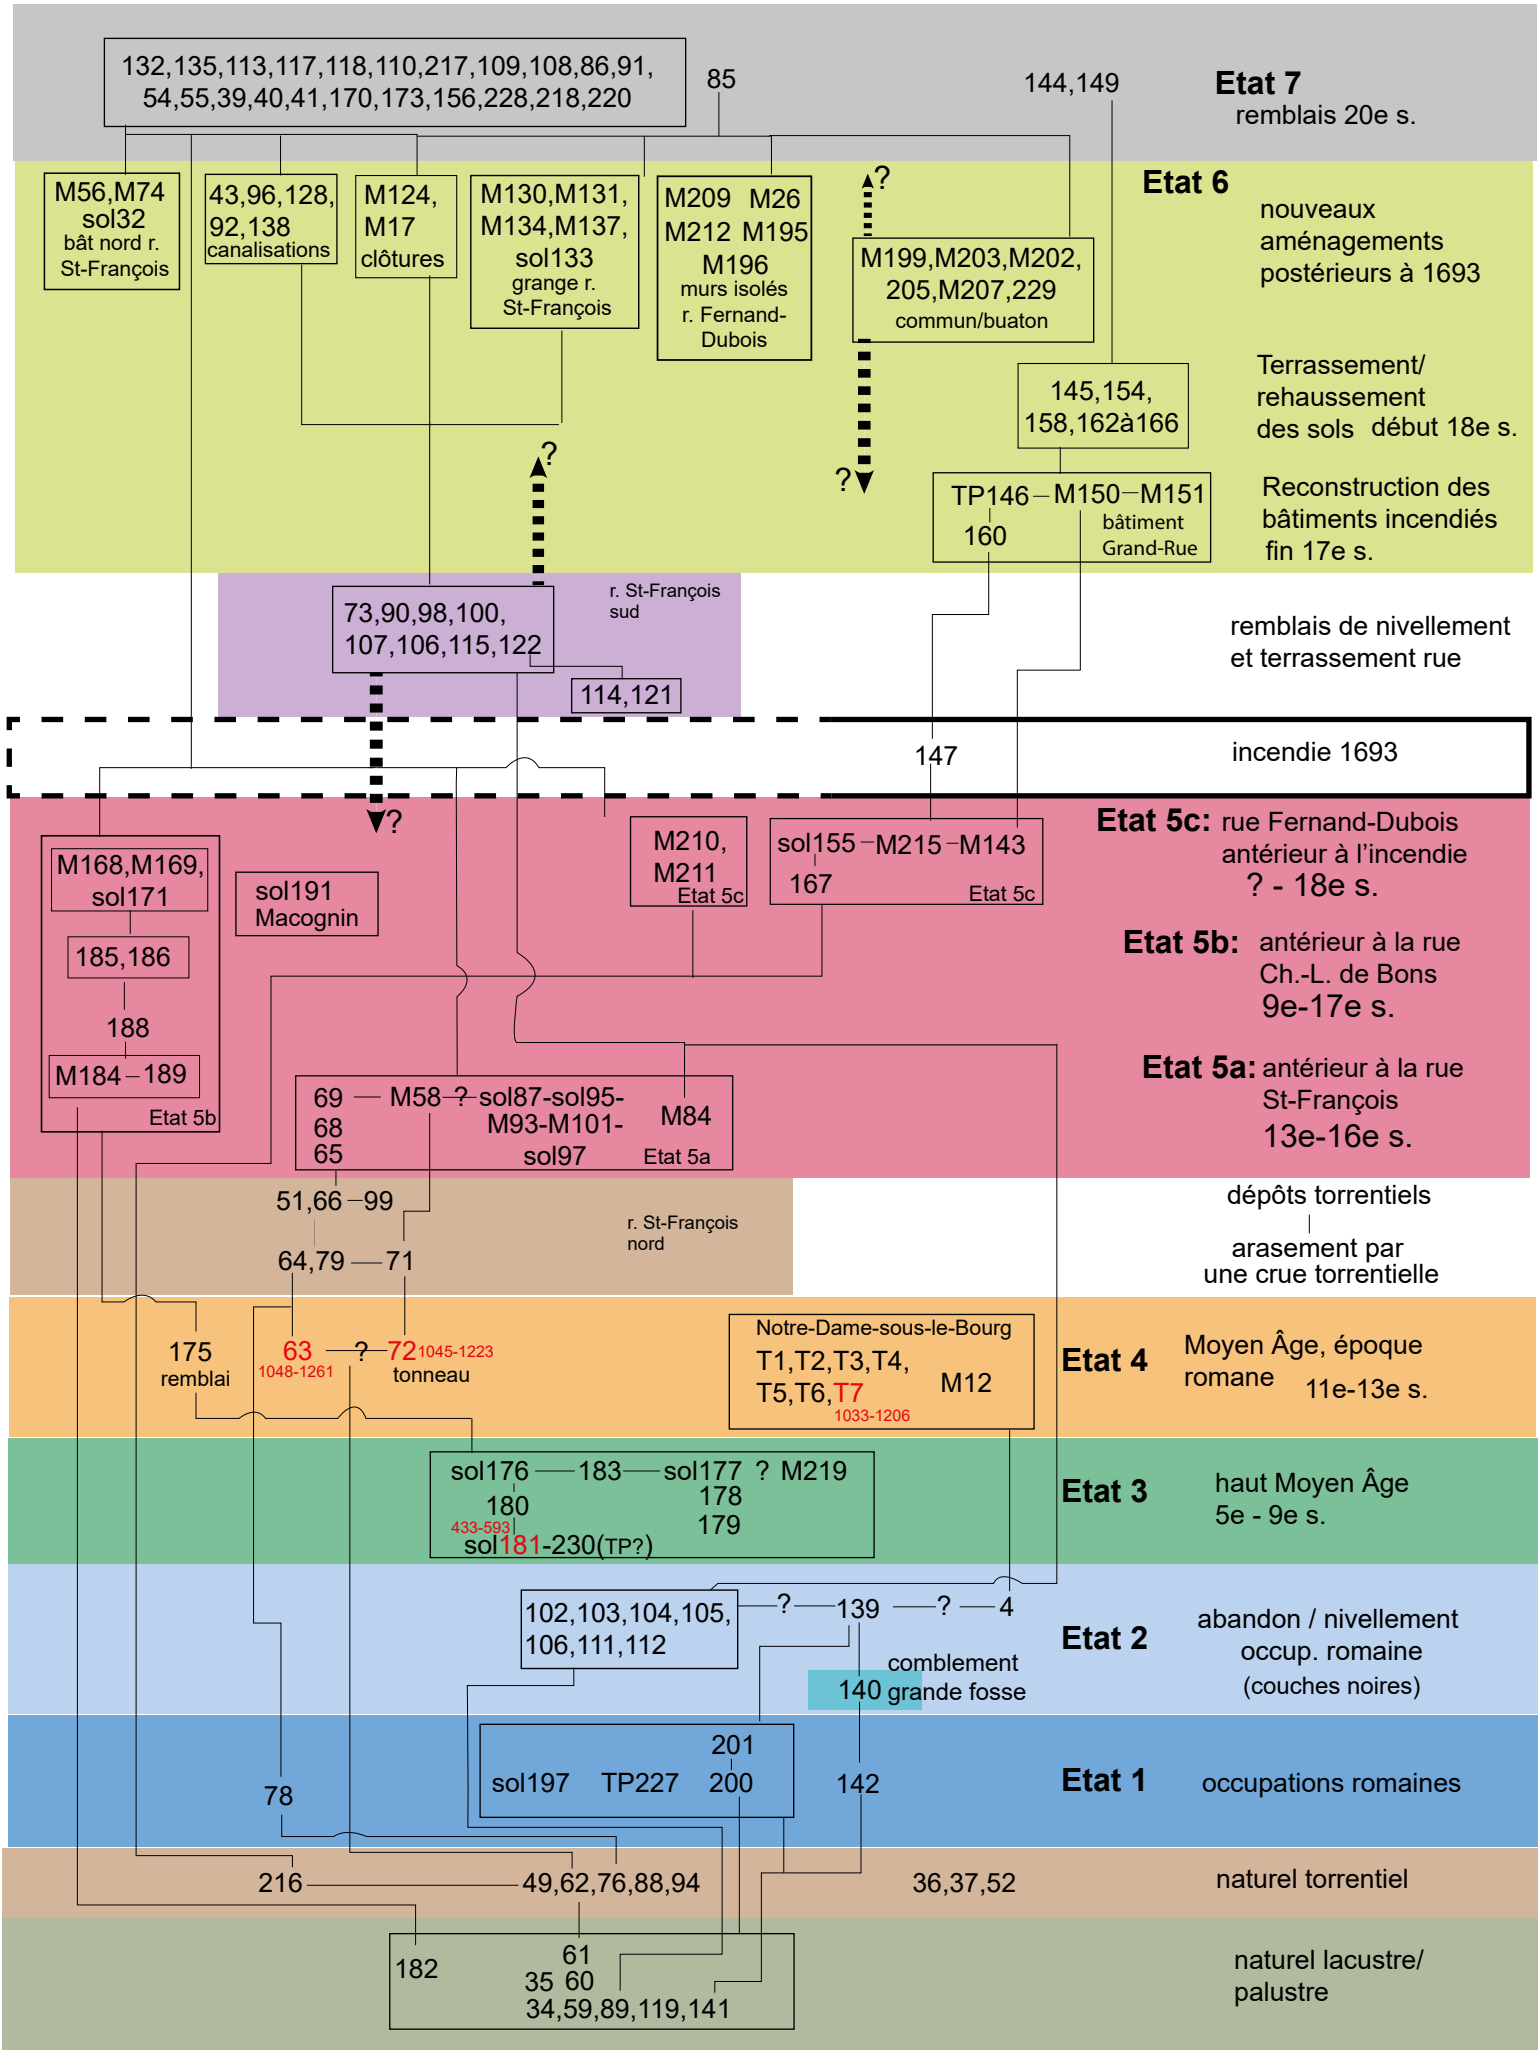
Tableau chronostratigraphique. En rouge : les datations au radiocarbone.
