# RAPPORT D'ACTIVITÉS

Salgesch – Surveillance archéologique  
Chantier de construction du Tunnel CFF (Salgesch – Leuk)

## Dégagement d'un bâtiment maçonné d'époque historique au lieu-dit Zudannaz

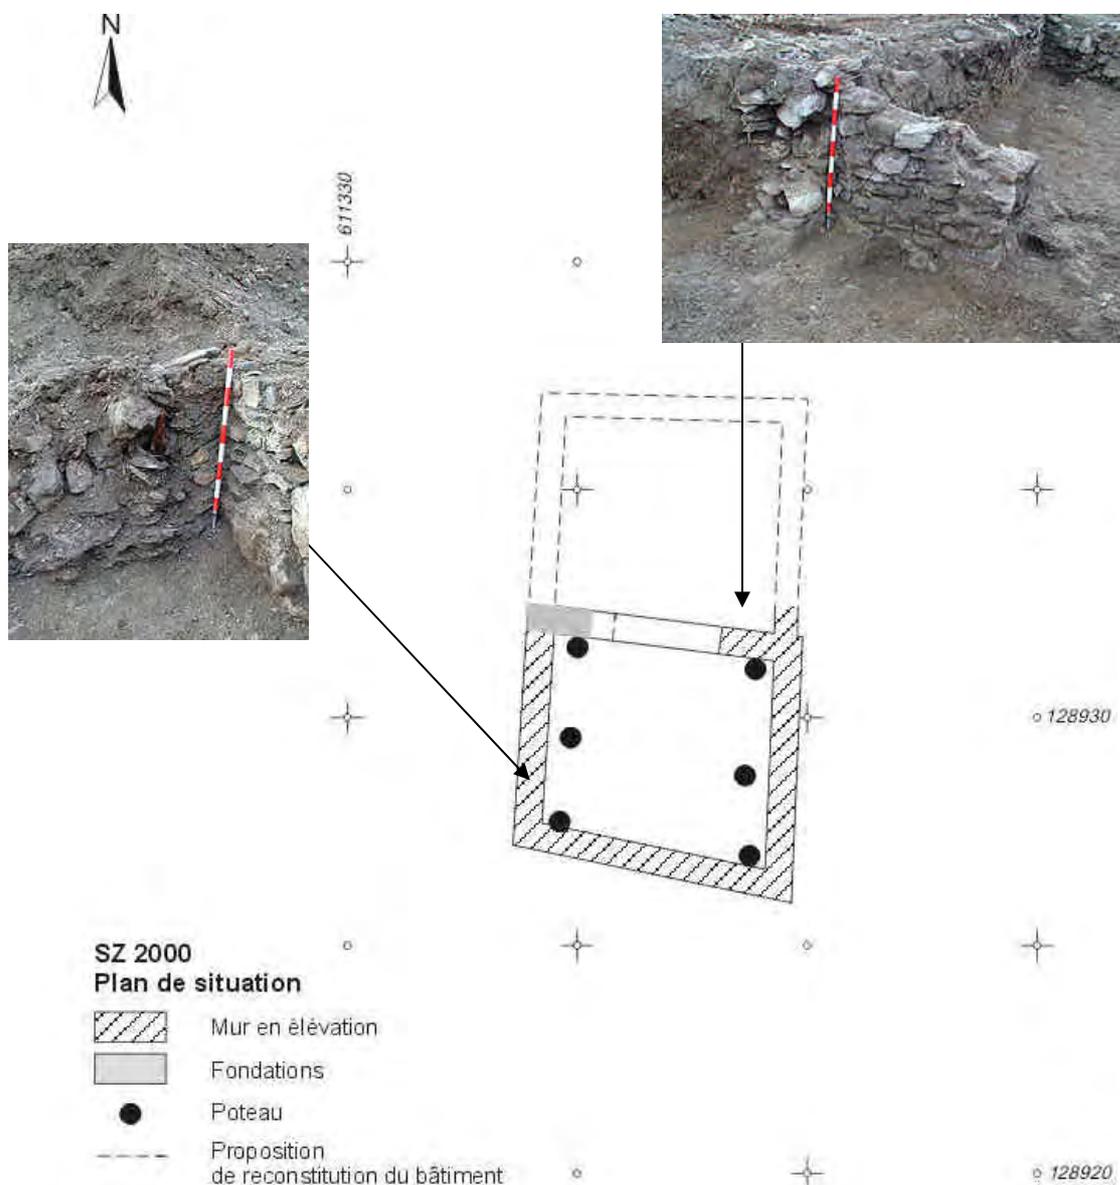
Il s'agit d'un bâtiment maçonné quadrangulaire, divisé par un mur transversal en deux parties. Le local nord a été détruit lors de l'excavation. La pièce conservée est plus ou moins carrée, avec des côtés d'environ 5 m (vide à l'intérieur du bâtiment). Les murs est et ouest sont parallèles, alors que les murs transversaux sont légèrement en biais par rapport à l'axe perpendiculaire. L'épaisseur moyenne des maçonneries mesure 0.60 m. Le mur oriental se poursuit, au-delà de la séparation interne, sur 0.60 m de long. Ici, il est légèrement plus étroit (0.50 m) que dans sa partie sud. La face externe des trois murs qui délimitent la pièce du côté est, sud et ouest est construite contre terre, sur toute la hauteur conservée. A l'intérieur de la pièce, le niveau d'utilisation se trouvait plus bas : la maçonnerie s'élève sur une hauteur d'environ 1 mètre par rapport au sol.

Le mur de refend correspond dans son épaisseur (0.60 m) aux murs externes (partie sud). Du côté est, il est conservé sur une longueur de 1.20 m. Ensuite, deux dalles horizontales marquent l'emplacement d'un seuil. Le piédroit occidental de la porte a été détruit. Tout à l'ouest, seules les fondations du mur sont observables sur une longueur de 0.80 m. La restitution du mur de séparation n'est pas évidente : il s'agissait d'un mur doté soit d'une porte désaxée par rapport à l'axe longitudinal du bâtiment, soit d'un large portail laissant un passage d'environ 2.40 m.

Au sol, on a observé la présence de six emplacements de poteaux (trous et pierres de calages). Ils étaient disposés symétriquement, à une distance d'environ 40 cm (milieu des trous) de la paroi est et ouest. L'aménagement de ces poteaux pourrait être lié au souci de renforcer le bâtiment (étayages du plancher d'un étage ou du toit). Il nous semble cependant plus probable qu'ils faisaient partie de l'aménagement de la cave (supports d'une étagère ou d'une mangeoire).

Par endroits, le sol du bâtiment était recouvert de bois décomposé surmonté de dalles de schiste fragmentées pouvant provenir de la couverture du bâtiment. Après démolition du bâtiment, la cavité a été comblée par l'épierrage du terrain environnant.
