HAUS DORF

Suivi des travaux d'assainissement
à l'intérieur du bâtiment
(27 septembre au 3 novembre 2021)

Marie-Paule Guex

Juin 2022

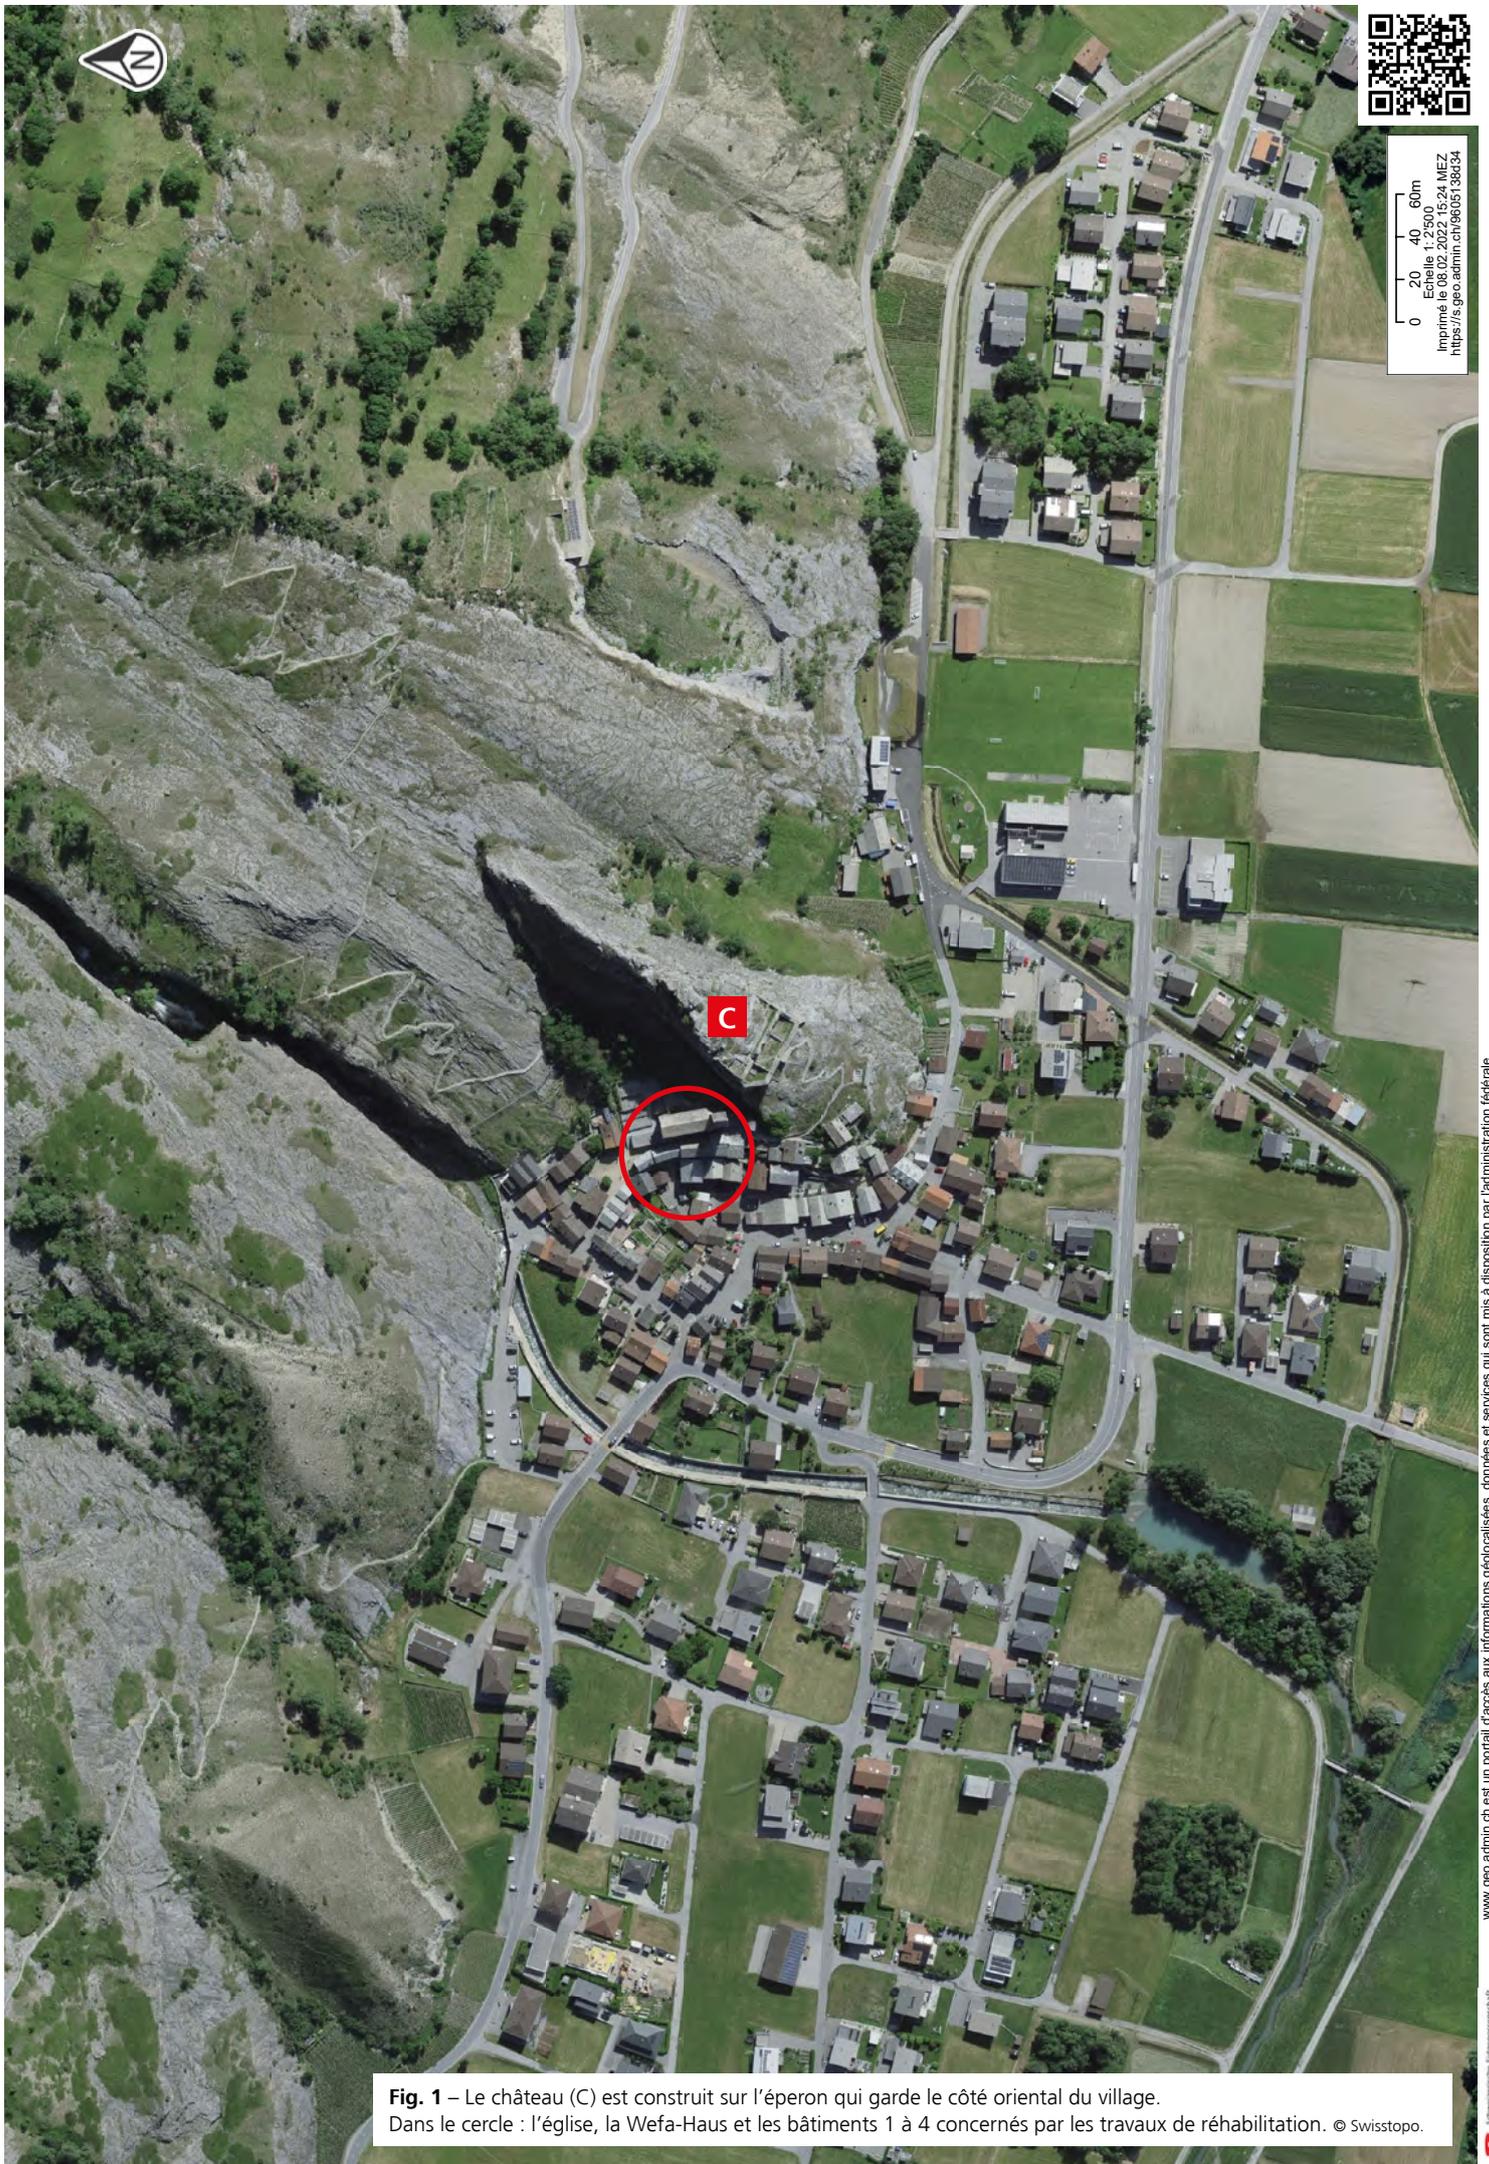
Fig. 1 – Le château (C) est construit sur l'éperon qui garde le côté oriental du village.
Dans le cercle : l'église, la Wefa-Haus et les bâtiments 1 à 4 concernés par les travaux de réhabilitation. © Swisstopo.

Le village actuel est dominé par les ruines du château de la Tour-Châtillon, forteresse très bien défendue, édifiée sur un éperon rocheux délimitant l'agglomération sur son côté oriental (**Fig. 1**). La famille de la Tour est arrivée à Niedergesteln en 1170. Le château est mentionné en 1235 dans les sources écrites.

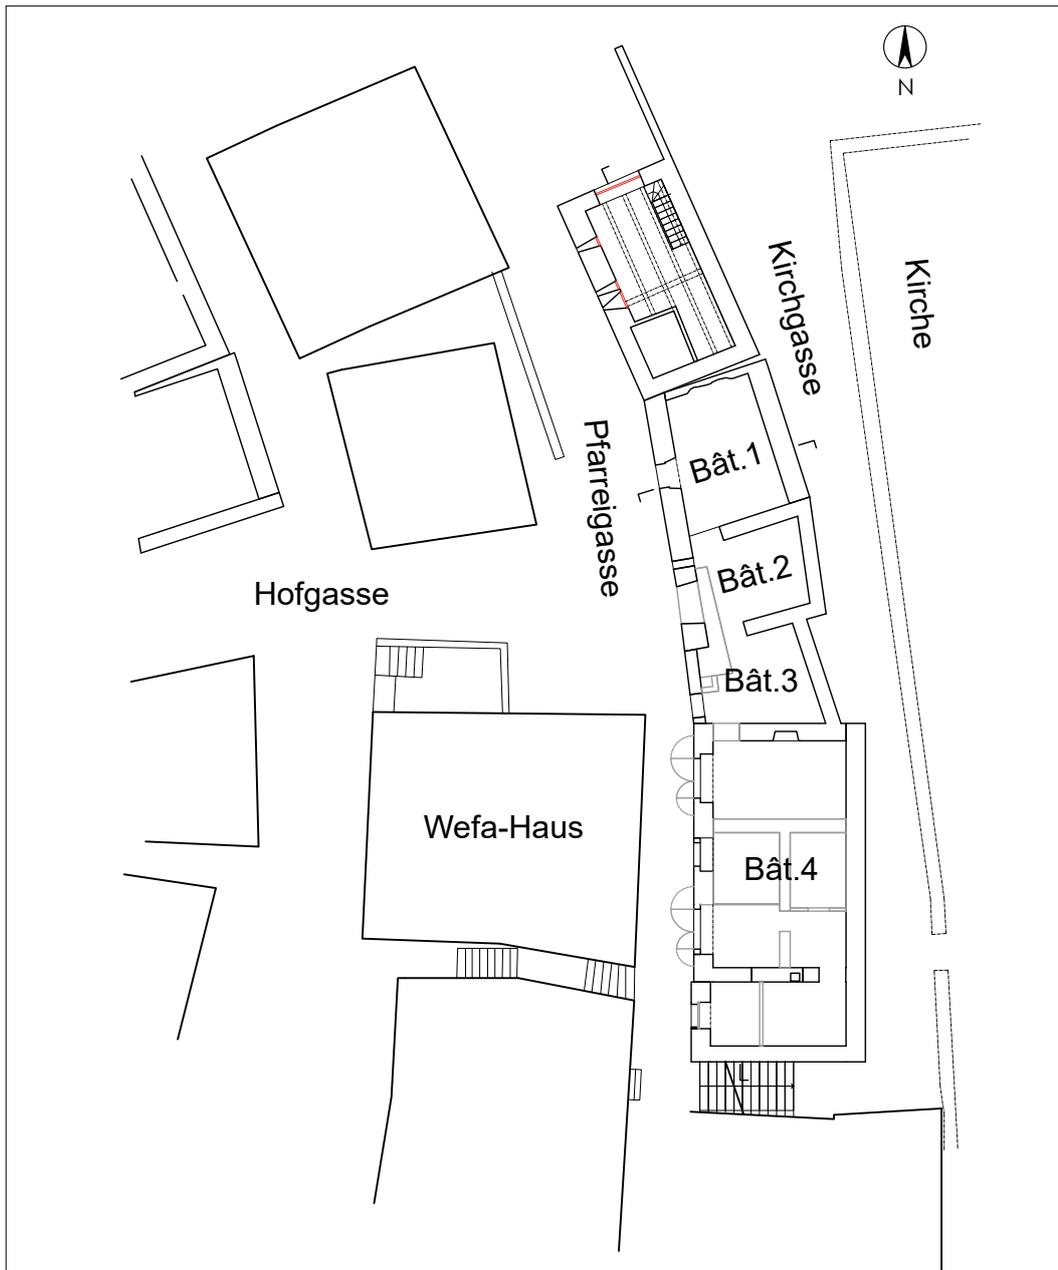
Fig. 2 – Situation de l'église, de la Wefa-Haus et des bâtiments de la Commune. Sur la base du plan Vomsattel Wagner Architekten.

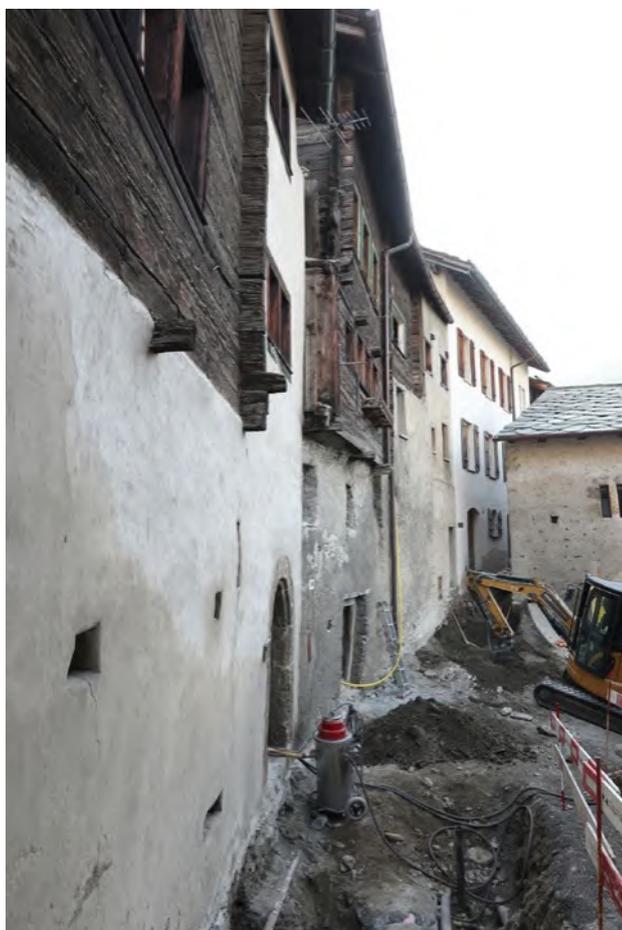
Fig. 4 – Pfarreigasse, vue du nord. Les excavations de la rue se situent sur d'anciennes conduites. L'éventualité de découvertes archéologiques était faible.

Dans la Pfarreigasse, les travaux d'excavation ont été pratiqués à l'emplacement d'anciennes conduites (**Fig. 4**). La découverte de vestiges y était impossible.

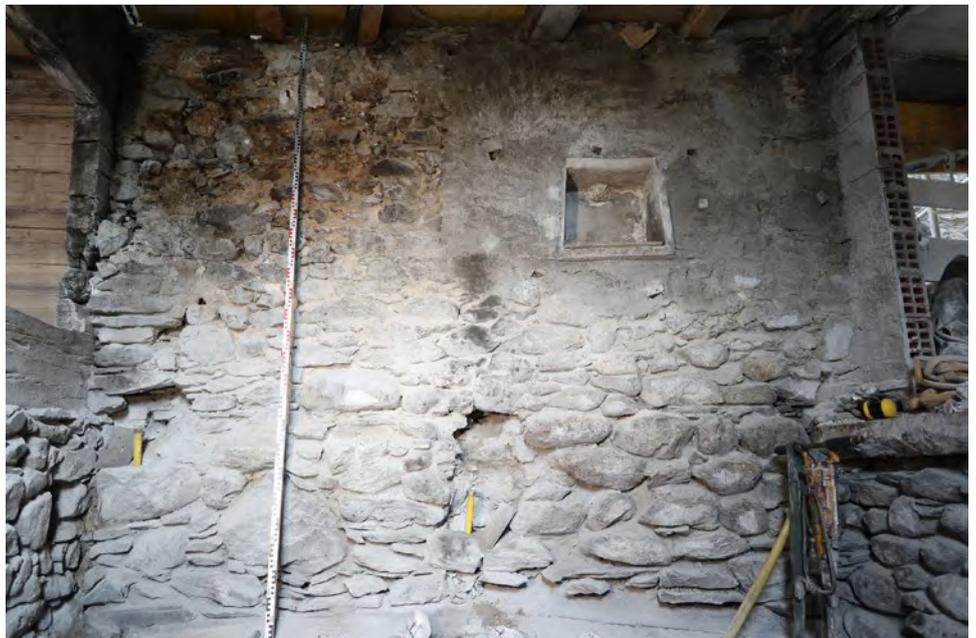
Fig. 5 – Dans le bâtiment 2, la paroi orientale, tout comme les parois nord et sud, est fondée sur le rocher. Dans la partie supérieure, à la hauteur du local L. 8, le parement est rubéfié et reflète la présence d'unâtre de cuisine dans l'angle nord-est de la salle. Vue de l'ouest.

Les parois est et sud (UT27 et 28) sont fondées sur la roche (**Fig. 5**). La base du mur ouest (UT25) n'a pas été observée. Le sommet des parois ouest et sud est coupé au niveau du sol du local L. 8. Des parois plus récentes et plus étroites les surmontent et forment les parois sud et ouest du local L. 8¹⁵. La paroi orientale s'élève au moins jusqu'au plafond du local L. 8.

Le parement du mur est rubéfié sur une hauteur de 1,20 m près de la paroi de bois et cette zone coïncide avec l'ouverture découpée dans le bois pour l'insertion d'un poêle (**Fig. 5 et 12**). Celui-ci chauffait la chambre boisée (L. 7) et était chargé à partir d'unâtre établi dans l'angle nord-est du local L. 8. La hotte a disparu et le plafond ne présente aucune trace de réfection à cet emplacement : ce plafond est complètement postérieur à l'âtre et au mur.

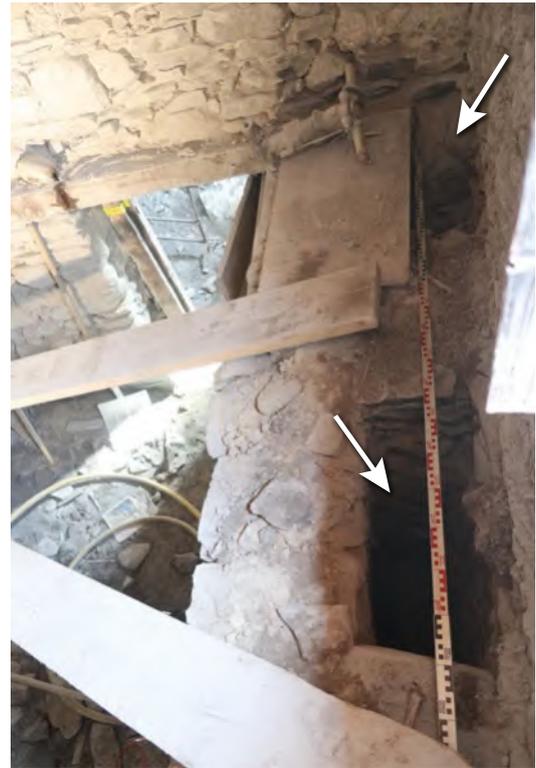
Fig. 6 – Local L. 2. La maçonnerie UT29 renferme deux fosses d'égout contiguës (flèches), sous des éviers du 2^e niveau (L. 8), démontés à une époque inconnue. Vue du nord.

La paroi ouest était dans le local L. 2 entièrement dissimulée par une maçonnerie (UT29) qui renfermait deux fosses d'égout verticales (**Fig. 6**). La maçonnerie, qui a été démontée au cours de ce chantier, était dès sa construction chaînée au mur (UT25) ; elle était conservée jusqu'au sol du local L. 8, de la fenêtre (UT31) à la porte sud (**Fig. 7**). A l'origine, elle s'élevait au moins jusqu'à une probable fenêtre du niveau supérieur (L. 8) et était couronnée par un ou deux éviers¹⁶. La

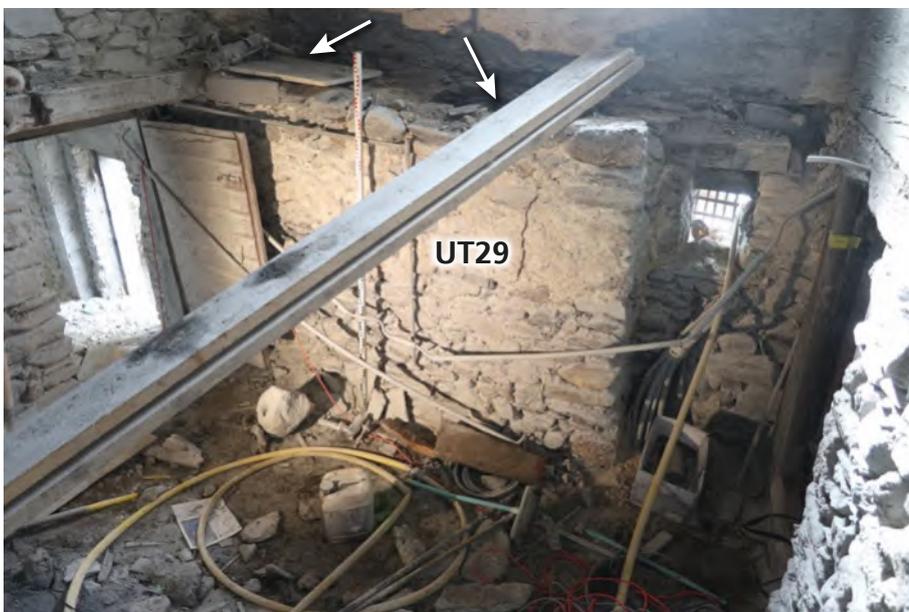
Fig. 7 – UT29: maçonnerie renfermant les conduits d'égouts (flèches) des éviers (démontés) du 2^e niveau (L. 8). Vue du nord-est.

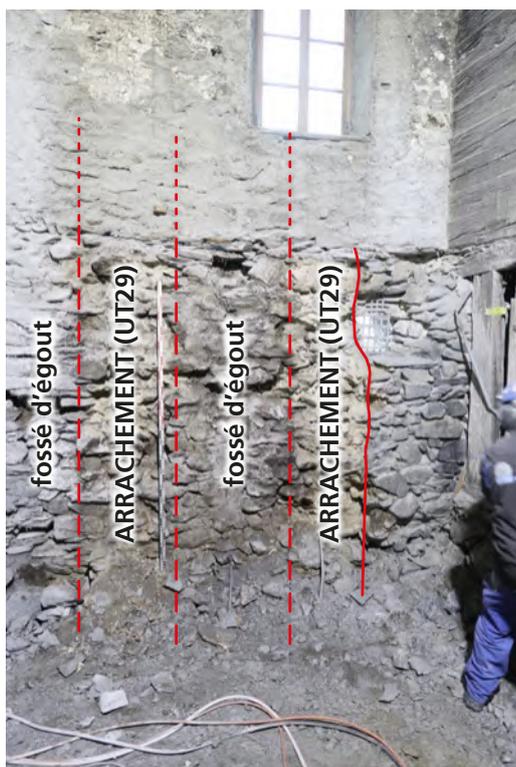
Fig. 8 – Local L. 2. La paroi ouest d’origine du 2^e niveau (L. 8) a été remplacée ; les éviers ont probablement été démontés en même temps. Ici la maçonnerie UT29 a été démontée, révélant le mur ouest du local et les négatifs des fosses (lignes). Vue de l’est.

paroi ouest d'origine de ce niveau a disparu, probablement en même temps que l'évier et le sommet de la colonne d'égouts (**Fig. 8**). Le fond et le débouché inférieur des deux fosses n'ont pas pu être repérés. Ils sont situés bien en-dessous du fond de fouille du côté intérieur et masqués par le crépi en façade. La paroi ouest est observable au nord jusque dans le local L. 6 du bâtiment 1. Son extrémité nord se termine par une limite verticale, probablement un arrachement (**Fig. 9**). En façade, cette limite est visible sous la forme d'une maçonnerie verticale en saillie de 0,10 - 0,15 m sur le crépi (**Fig. 10**). Elle est un indice en faveur de l'extension

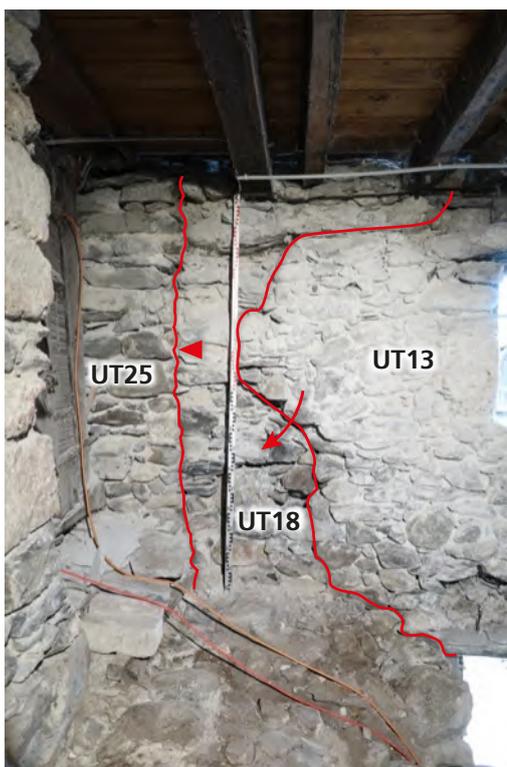
Fig. 9 – La maçonnerie d’origine (UT25) du bâtiment 2 a été arrachée à son extrémité nord. Sa longueur initiale est inconnue. Un nouveau mur (UT18) la prolonge vers le nord dont le parement a dû être restitué (UT13). Vue de l’est.

L'arrachement de la paroi ouest (UT25) du local L. 2 sert d'appui à une nouvelle maçonnerie (UT18) d'orientation similaire qui prolonge la première vers le nord et forme la paroi ouest du bâtiment 1 (Fig. 9). La nouvelle maçonnerie est peu observable car elle est masquée par un doublage (UT13) du côté intérieur et par le crépi conservé sur la façade. Ainsi, il n'est pas possible de déterminer si elle se trouve aussi du côté nord de la porte du local L. 1. Il est également impossible de déterminer si cette porte et la fenêtre sud du local L. 6 font partie de ce mur ou sont percées postérieurement. La fenêtre nord du local L. 6, quant à elle, est postérieure : du côté intérieur, il est visible que cette fenêtre s'ouvre dans le bouchon d'une embrasure de porte. En façade, des parcelles de crépi manquent et laissent deviner le cadre en dalles de pierre d'une fenêtre bouchée qui est peut-être d'origine dans le mur mais surtout incompatible

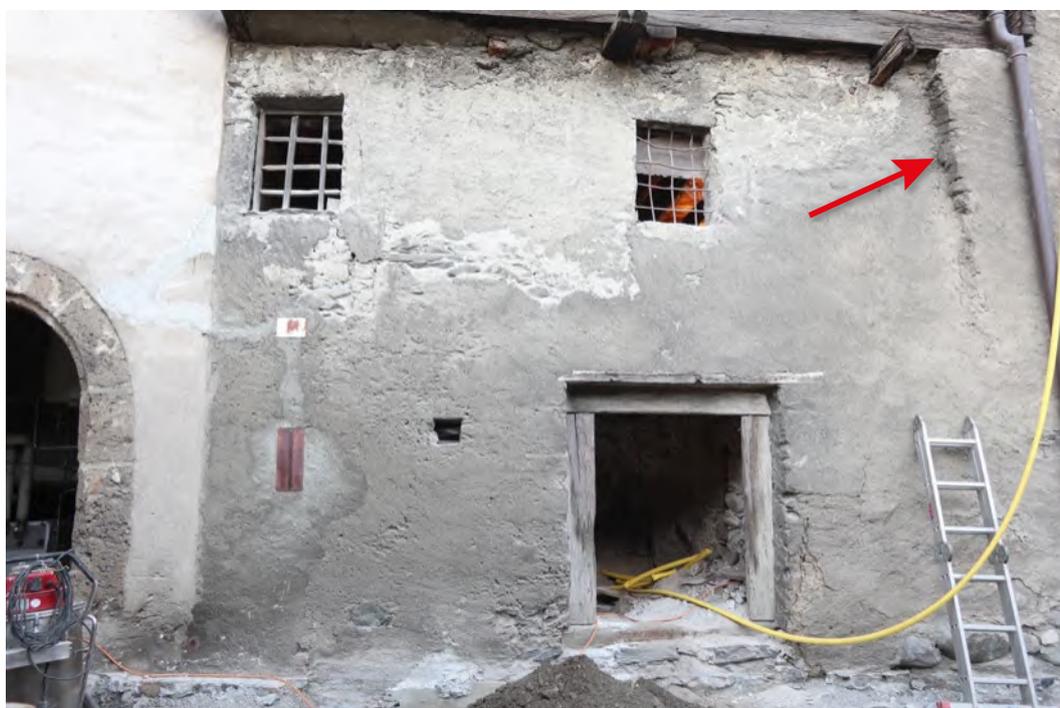
Fig. 10 – Façade ouest du bâtiment L. 1. L’extrémité nord arrachée du mur UT25 est remarquable par un décrochement vertical en saillie (flèche). Vue de l’ouest.

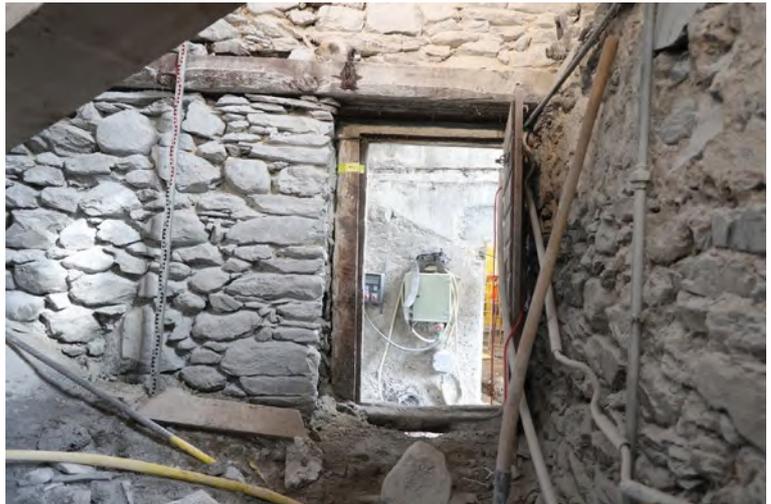
Fig. 11 – Local L. 2. La porte sud du local, par sa hauteur réduite (1,50 m), est une porte de cave. Vue du nord.

La paroi sud comprend une porte dès l'origine ; d'une hauteur de 1,50 m, celle-ci atteste qu'une cave occupait ce niveau inférieur L. 2, ce qui est corroboré par la présence d'une cuisine au 2^e niveau (L. 8) (**Fig. 11**). Le seuil de la porte se situait au même niveau que la porte nord plus tardive ; toutes deux reflètent le niveau du sol du local L. 2, 1 m au-dessus du sol de la salle L. 3. Avant les travaux de 2021, un palier de bois existait devant cette porte dans le local L. 3 et deux échelles le reliaient au sol du local L. 3 et à la Kirchgasse. Cette disposition était le dernier état du bâtiment 3. La situation d'origine était différente.

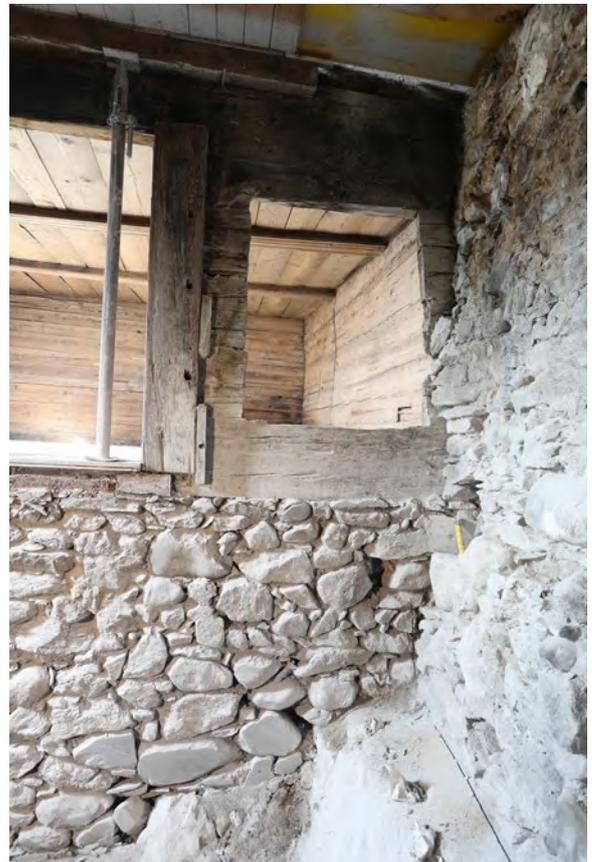
Fig. 12 – Dans la paroi sud du local L. 7, une ouverture a été découpée dans le bois afin d'y loger l'arrière d'un poêle à charger depuis l'âtre de la cuisine (L. 8). Vue du sud.

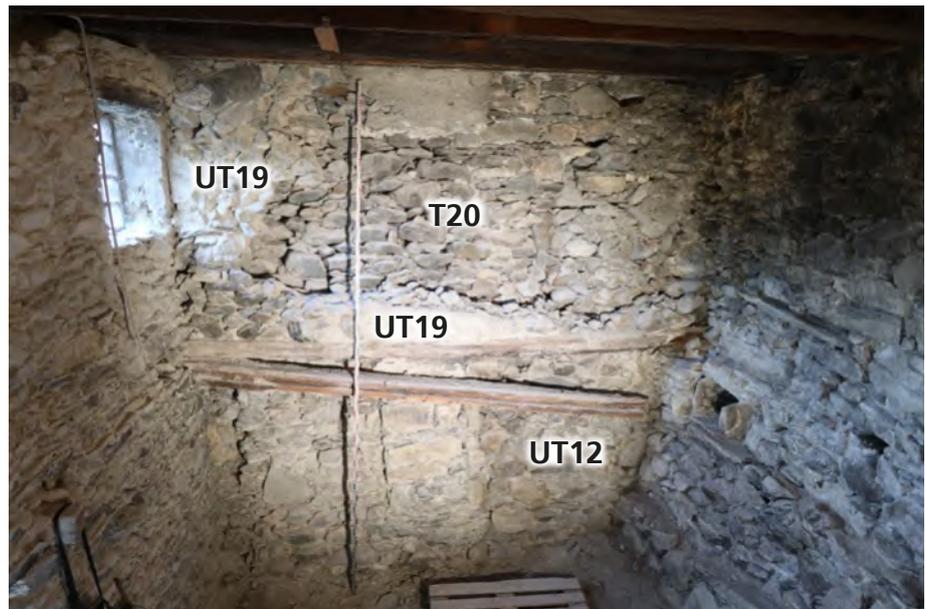
Fig. 13 – La paroi nord (UT20) du bâtiment 1 s'élève sur au moins deux niveaux. Il est possible qu'elle consiste en la façade sud du bâtiment voisin au nord. Un doublage en maçonnerie (UT19) habille le parement brut de la paroi. Vue du sud.

Elle s'élève au moins sur les deux niveaux inférieurs du bâtiment (L. 1 et L. 6) (**Fig. 13**). Sa face extérieure (nord) est inconnue. Ainsi, il est possible que ce mur fasse partie de la maison voisine au nord.

L'extrémité ouest du doublage (UT19) est appuyée contre le cadre de la fenêtre de la paroi ouest. Son extrémité orientale est appuyée contre le parement de la paroi nord (UT11) (Fig. 13 et 16).

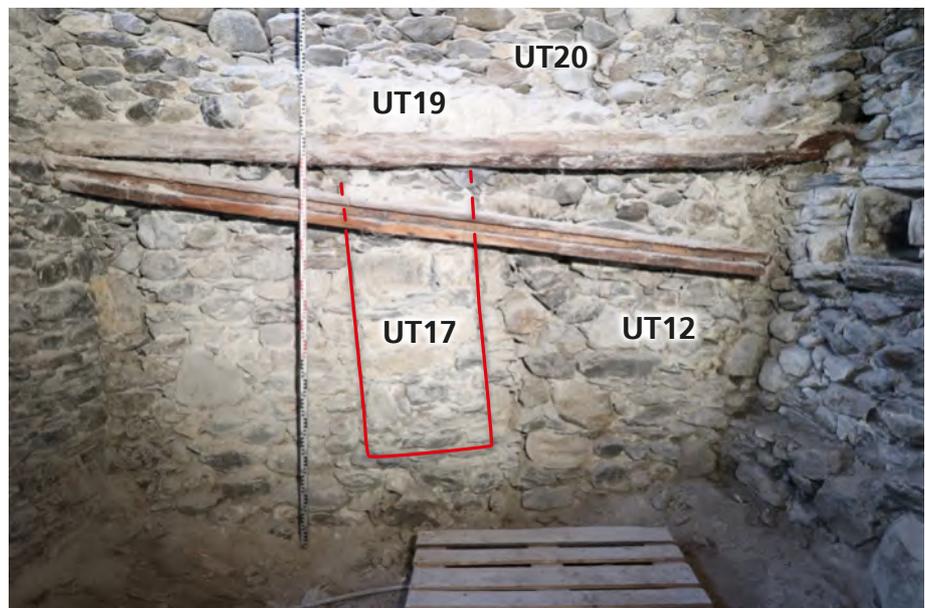
Fig. 14 – Dans le local L. 1, une ouverture indéterminée dans la paroi nord a été bouchée avec des blocs de tuf (UT17). Vue du sud.

La partie inférieure du mur dans le local L. 1 comprenait une ouverture aux parois rectilignes mais non verticales, et de profondeur inconnue. L'ouverture est bouchée par une maçonnerie (UT17) constituée de pierres posées à plat et de blocs de tuf taillés (**Fig. 14**). Disposée au milieu de la longueur de la paroi, d'une hauteur de 1,40 m et d'une largeur de 0,60 m avec un fond (seuil ? tablette ?) situé env. 0,40 m au-dessus du sol, cette ouverture serait à interpréter comme une niche plutôt que comme une porte ou une fenêtre.

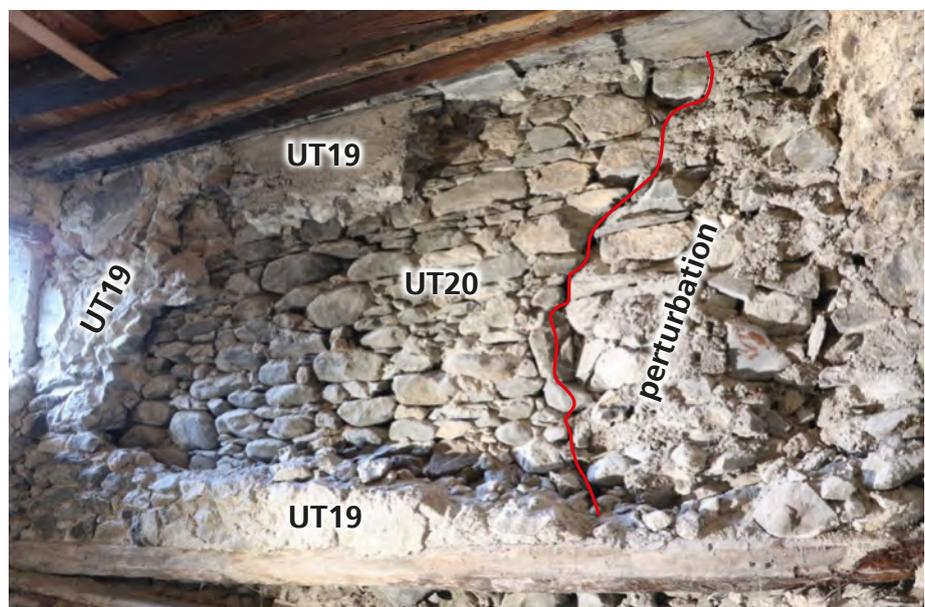
Fig. 15 – Au 2^e niveau du bâtiment 1 (L. 6), la paroi nord est doublée par une maçonnerie (UT19). Vue du sud-est.

L'extrémité orientale n'est pas chaînée à la paroi est (UT11) du local ; l'extrémité nord de cette dernière s'appuie contre ce parement¹⁸. Quant à son extrémité ouest, elle est inconnue. Il est possible que cette maçonnerie soit la façade sud du bâtiment mitoyen actuel, ou celle d'un édifice plus ancien (**Fig. 15**).

Au 2^e niveau (L. 6), la paroi (UT20 = 12) a été masquée par un doublage (UT19) de 0,18 m d'épaisseur (Fig. 15). La face sud du doublage comprend des restes de l'enduit de finition lissé et teinté de noir (suie). La maçonnerie est fondée sur une sablière qui reposait sur le plancher de la salle. Elle a peut-être été construite lors de l'installation de la cuisine L.6 (phase 2B).

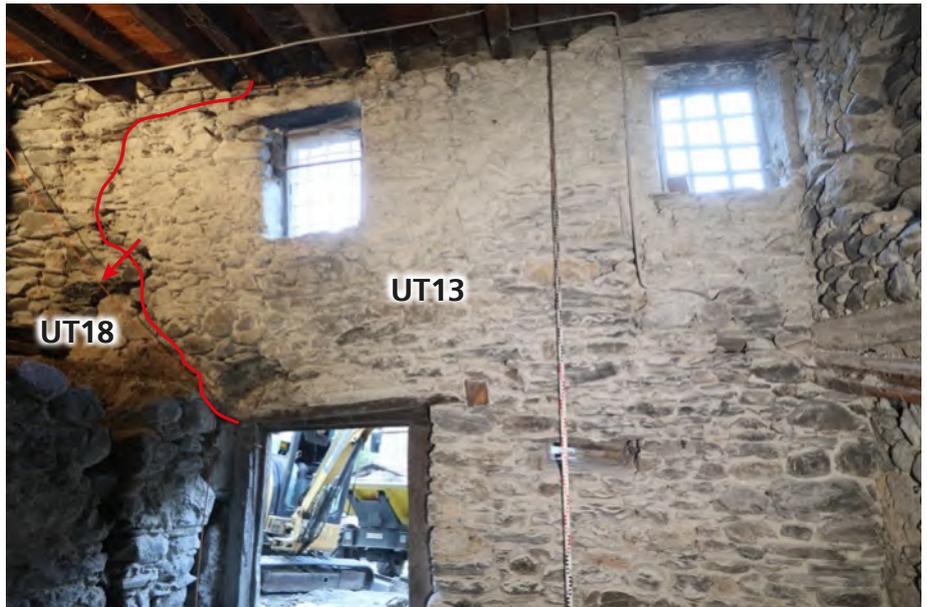
Fig. 16 – Dans le bâtiment 1, le doublage (UT19) de la paroi nord (UT20) est appuyé contre le piédroit de la fenêtre ouest. Le parement de la paroi ouest (UT18) a été remplacé par une maçonnerie (UT13) de faible épaisseur. Vue de l'est.

Le parement intérieur du mur ouest (UT18) semble avoir subi des dégâts car il a dû être reconstitué grâce à une maçonnerie (UT13) (**Fig. 16**) ; cette réparation a peut-être été exécutée lors de l'installation de la cuisine du local L. 6. Suivant cette chronologie, le mur UT18 matérialiserait une étape de construction antérieure. L'extrémité sud de cette maçonnerie de réparation a une épaisseur moindre de sorte à rattraper le creux du parement antérieur abîmé et ravalé (**Fig. 9**). La porte d'entrée du local L. 1, la fenêtre sud et la porte (bouchée) du local L. 6 sont respectées par cette maçonnerie, mais cette disposition ne permet pas d'affirmer qu'elles existaient avant le reparalementage intérieur.

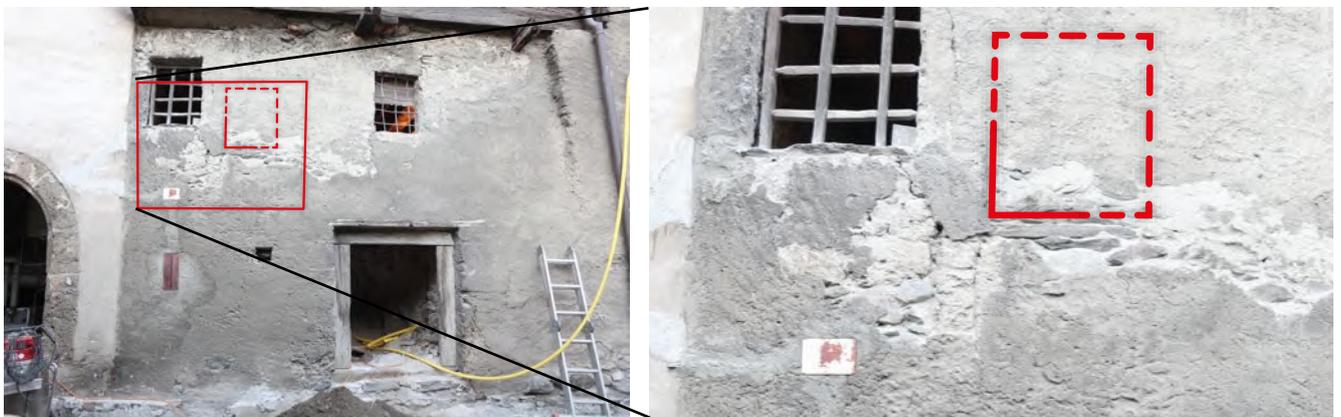
Fig. 17 – Bâtiment 1, façade ouest. Sous le crépi actuel se dissimule une ancienne fenêtre (bouchée), incompatible avec la fenêtre actuelle : celle-ci est percée dans le mur. Vue de l'ouest.

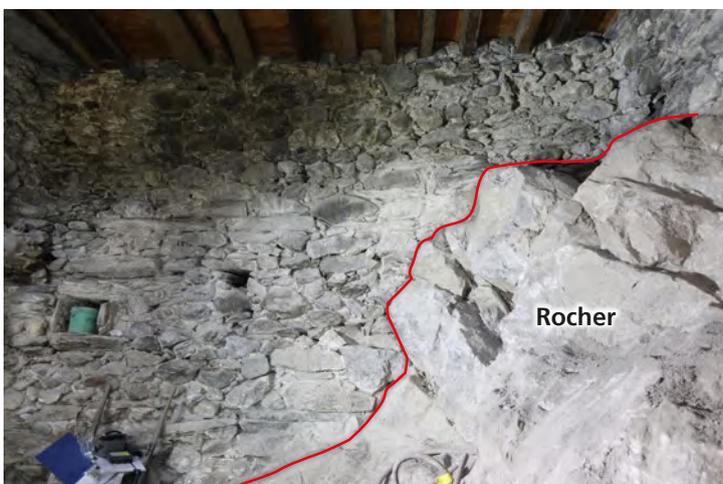
Fig. 18 – La paroi orientale du bâtiment 1 s'élève sur la hauteur des deux niveaux inférieurs (L.1 et 6) et est fondée sur le rocher. Vue de l'ouest.

La paroi orientale (UT11) s'élève d'un seul tenant sur la hauteur des deux niveaux inférieurs ; sa limite supérieure n'est pas connue. Elle est fondée sur l'escarpement rocheux qui monte du nord au sud à cet endroit (**Fig. 18**). Elle prolonge la paroi est (UT27) du local L. 2 mais selon un axe légèrement différent. La chronologie entre les deux parois est inconnue, dissimulée par la paroi sud (UT26) qui semble s'appuyer contre son parement. Les mortiers liant les murs UT11 et UT27 sont différents, tandis que le mortier de la paroi UT26 est similaire à celui du mur UT11. Il semblerait donc que ces deux dernières pourraient appartenir à la même étape de chantier, malgré l'absence de chaînage évident.

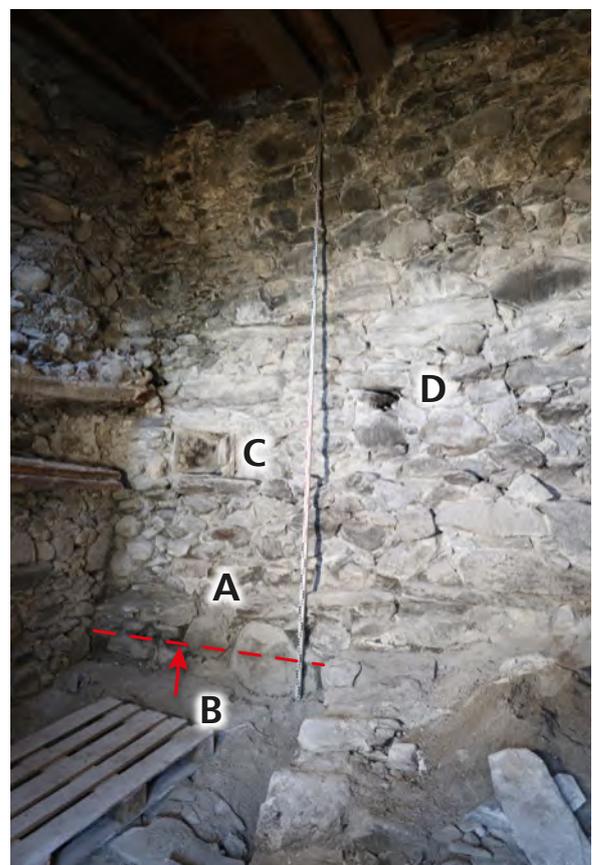
Fig. 19 – La paroi orientale du local L.1 comprend deux ressauts (A) à sa base, situés au-dessus du sol supposé (B) de la salle, une niche (C) et les solives du plafond (D) étaient prises dès l'origine dans la maçonnerie. Vue de l'ouest.

La face ouest du mur (UT11) comprend deux ressauts superposés situés au-dessus du niveau de sol du local L. 1 (**Fig. 19**). Elle comprend également d'origine une niche et les solives du plafond ; les solives du plafond du 2^e niveau (L. 6) ont vraisemblablement été insérées en perçant le mur. Aucun reste de crépi n'y est observable. Son extrémité nord s'appuie contre le mur (UT20).

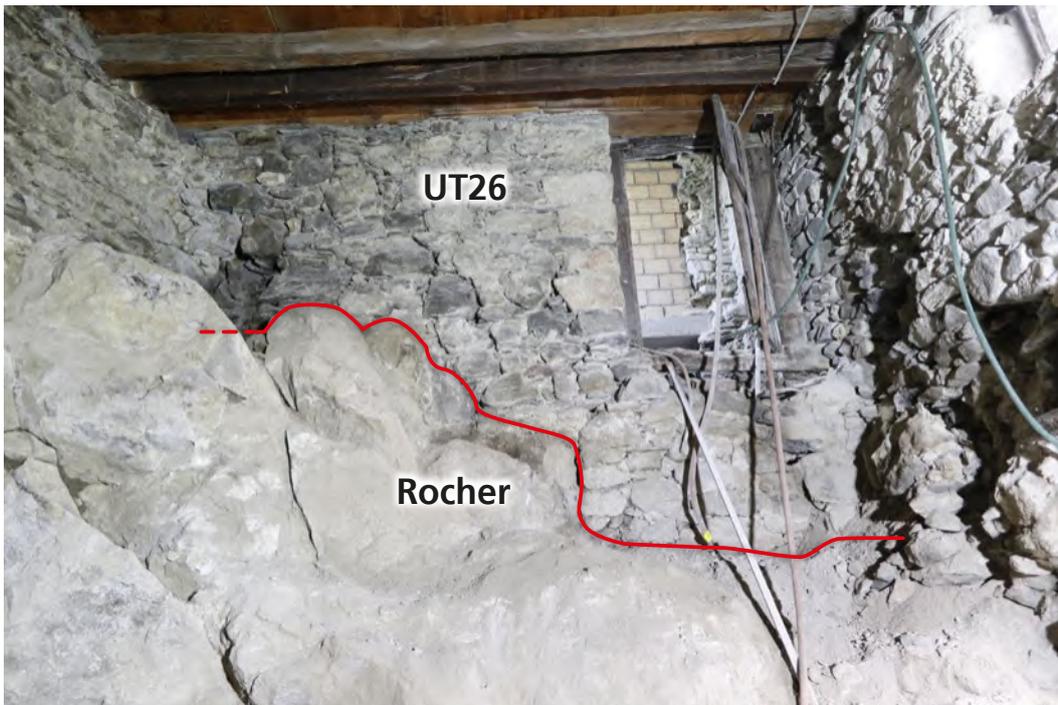
Fig. 20 – Bâtiment 1. La paroi sud (UT26) du local du local L. 6 est fondée sur le rocher. Vue de l'ouest.

La paroi sud (UT26) du bâtiment 1 a été construite avec une porte d'origine permettant le passage entre les locaux L. 6 et L. 2. La configuration actuelle, avec une paroi de bois bâtie sur son sommet, n'est peut-être pas d'origine ; son sommet était peut-être plus haut. Elle est fondée sur le rocher (**Fig. 20**). Elle est perpendiculaire à la limite d'arrachement de la paroi ouest (UT25) du local L. 2 et cette correspondance serait un argument pour associer la démolition de la paroi ouest et la construction du mur (UT26) qui rétrécit le local L. 2 et délimite le bâtiment 1 sur son côté sud.

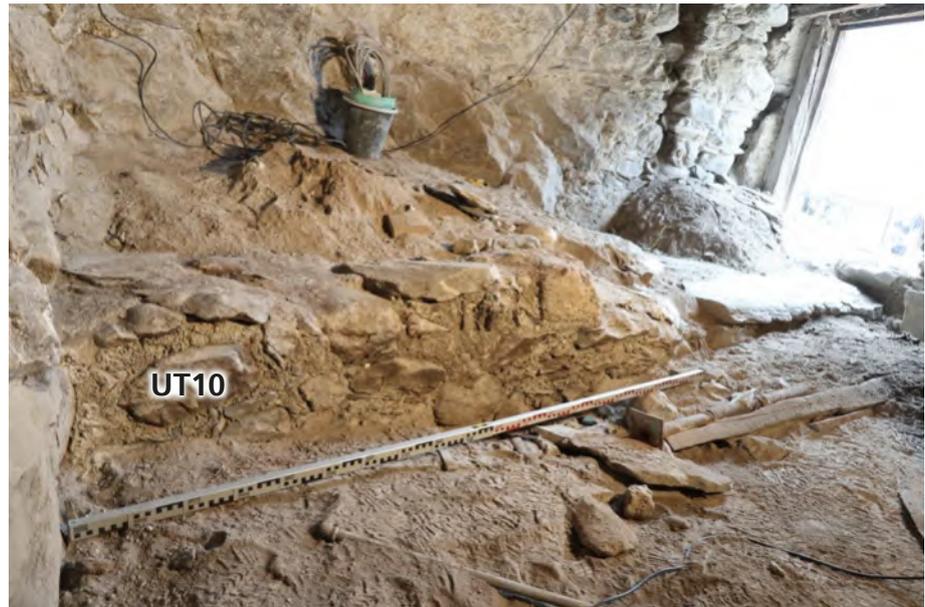
Fig. 21 – Local L. 1. Le volume était subdivisé par des parois délimitant les surfaces utiles et celles occupées par le rocher. Ici le mur (UT10) formait la paroi sud d'un espace dans la moitié nord du local. Vue du nord-est.

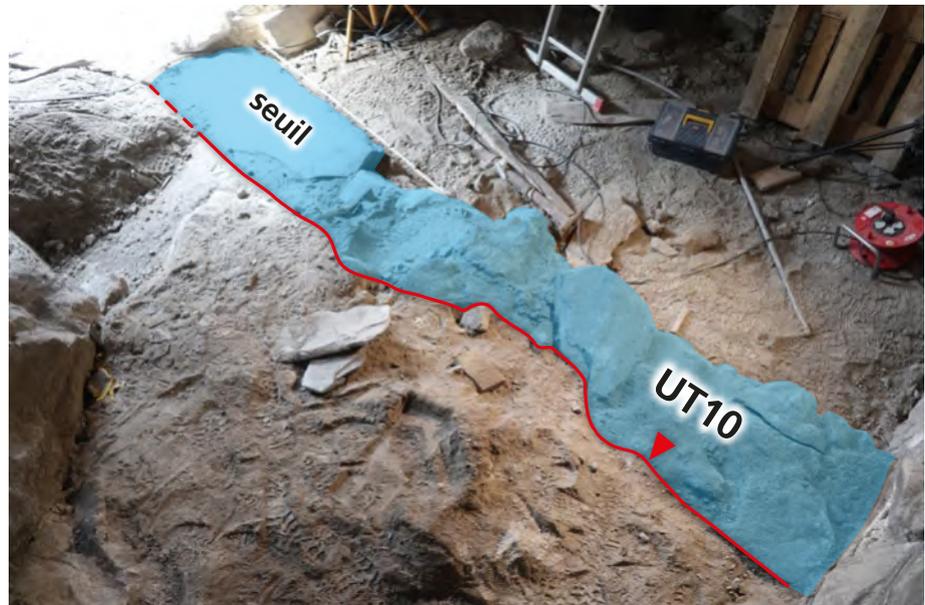
Fig. 22 – Local L. 1. Le mur (UT10) était construit en partie contre terre sur son côté sud. Vue du sud-est.

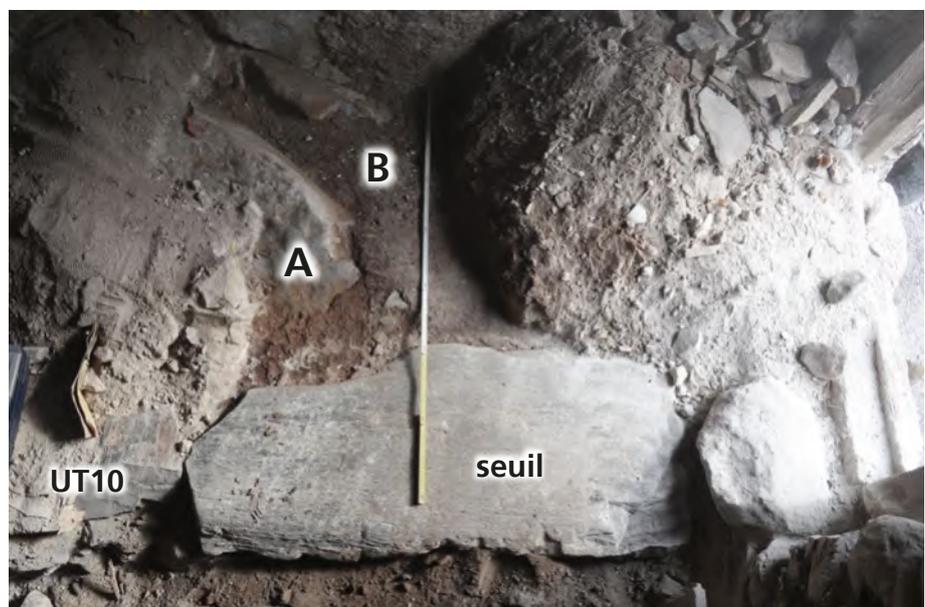
Fig. 23 – Local L. 1. Le mur (UT10) comprend un seuil attestant la présence d'une porte fermant la cave nord. Au sud de la porte, l'espace était peut-être utilisé comme base d'un escalier montant à l'étage. Les aspérités (A) du rocher sont lissées par les passages ; les interstices entre les affleurements sont comblés par de la terre piétinée (B) reflétant l'utilisation des lieux. Vue du nord vers le bas.

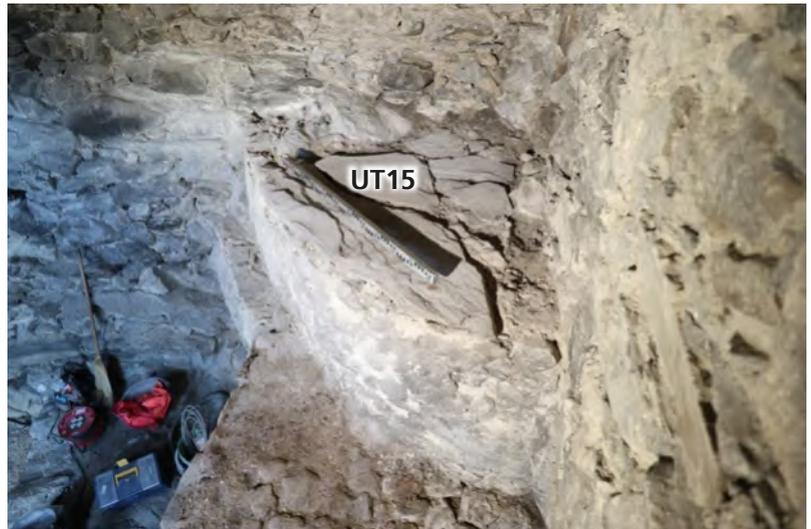
Fig. 24 – Bâtiment 1, local L. 6. Dans l'angle sud-est, un foyer (UT15) a été installé sur un socle en quart-de-rond. Vue de l'ouest.

Le 2^e niveau du bâtiment 1 est aménagé comme cuisine. Dans l'angle sud-est, un foyer (UT15) en forme de quart-de-rond est aménagé sur un socle maçonné de 0,80 m de hauteur (Fig. 24). La sole est constituée de dalles posées à plat sur la surface du socle. Les parois du socle sont habillées d'un enduit lissé. Le foyer coïncide avec le sommet de l'escarpement rocheux. Sa forme a été choisie pour exploiter au mieux la surface malgré l'affleurement. Aucune trace n'a subsisté de la hotte qui devait se trouver au-dessus du foyer. Le plafond actuel se trouve 1,30 m seulement au-dessus du foyer : il est trop bas (Fig. 25). Il n'appartient pas à la phase d'utilisation du foyer.

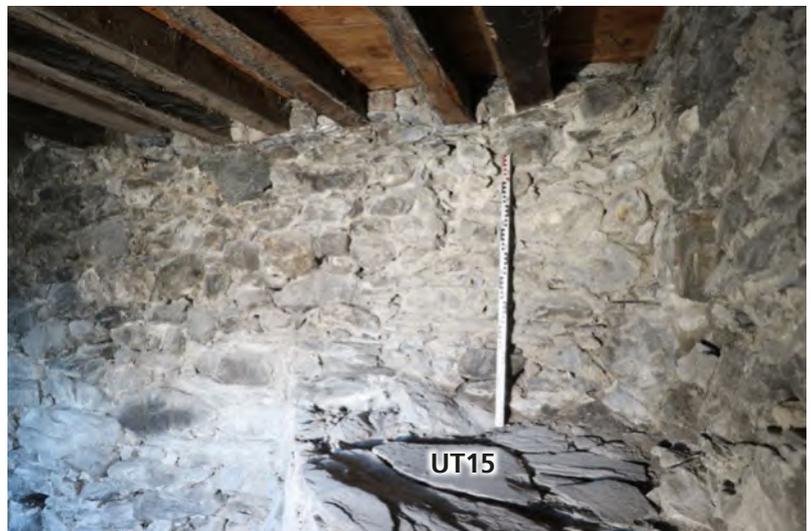
Fig. 25 – Bâtiment 1, local L. 6. Au-dessus du foyer (UT15), le plafond se situe à une hauteur de 1,30 m et ne présente pas les restes d'une hotte. Ce plafond atteste l'abandon du foyer au moins lors de la construction de la chambre en bois (encore actuelle) du 3^e niveau. Vue de l'ouest.

La cuisine du local L. 6 a été abandonnée. La hotte du foyer a été démontée, attestant que celui-ci ne servait plus. Le plafond actuel a été aménagé. Situé trop bas au-dessus du foyer il témoigne de l'abaissement du niveau de marche du 3^e niveau (L. 7), lequel est constitué d'une boîte en madriers. Et, comme dans les constructions en bois, les parois, sols et plafonds sont étroitement imbriqués, il est possible que la boîte actuelle du local L. 7 ait été construite ou reconstruite à ce moment. Le sol de la nouvelle chambre était situé au même niveau que celui du local voisin (L. 8, bâtiment 2) qui paraît avoir toujours été là : les trous des solives semblent d'origine dans le mur oriental de la salle.

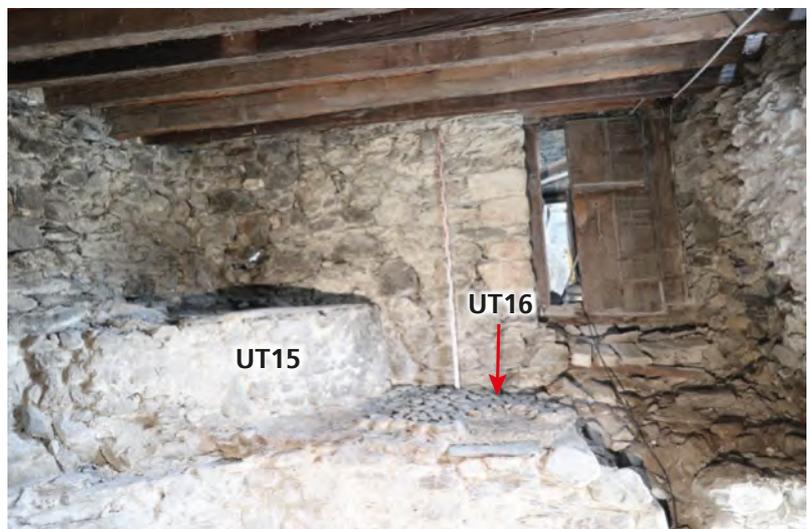
Fig. 26 – Bâtiment 1, local L. 6. Le foyer (UT15) est associé à un sol en pierres (UT16) installé sur une bande de 1,50 m le long de la paroi sud. Sur le reste de la surface, le sol consistait en un plancher (disparu). Vue du nord.

Ce foyer est associé à un sol empierré (UT16) présent sur une bande de 1,50 x 2,50 m le long de la paroi sud (UT26) (Fig. 26 et 27). La limite nord des pierres correspond au mur (UT14) construit sur le rocher, à 1,50 m de la paroi sud et s'élevant jusqu'à concurrence du niveau de sol en pierres (Fig. 28). Ce mur est un soutènement retenant le remblai rapporté pour implanter les pierres du sol et soutenant une partie du socle du foyer. Il soutenait également l'extrémité sud des planches du sol de la cuisine qui couvrait la cave (L. 1).

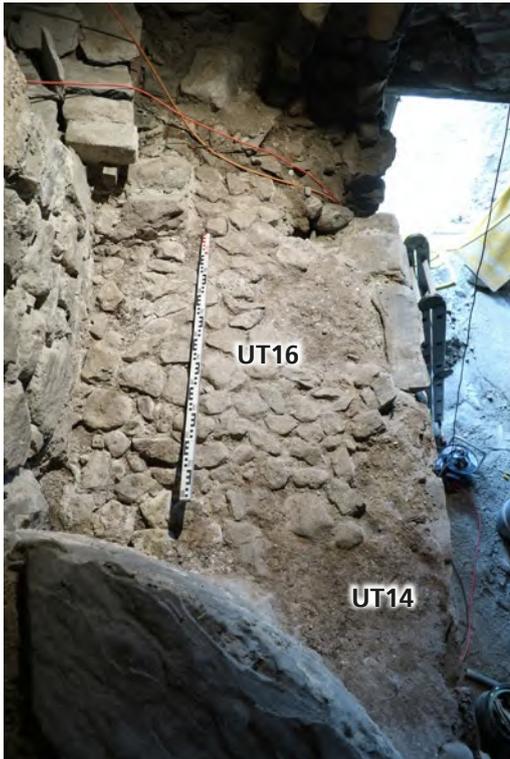
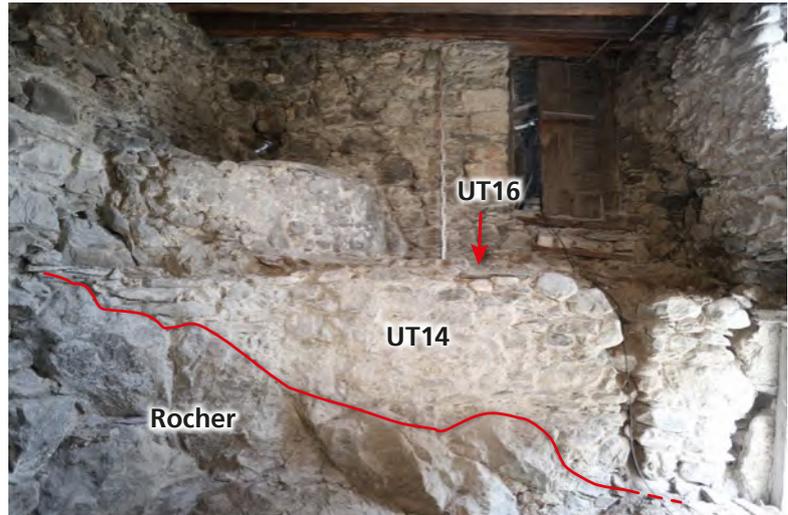
Fig. 28 – Bâtiment 1, local L. 6. Le sol en pierres (UT16) était fondé sur un remblai maintenu par un mur de soutènement (UT14) fondé sur le rocher et soutenant également l'extrémité des planches du sol en bois couvrant la cave. Vue du nord.

Fig. 27 – Bâtiment 1, local L. 6. Sol en pierres (UT16) sur une partie de la cuisine. Vue de l'est.

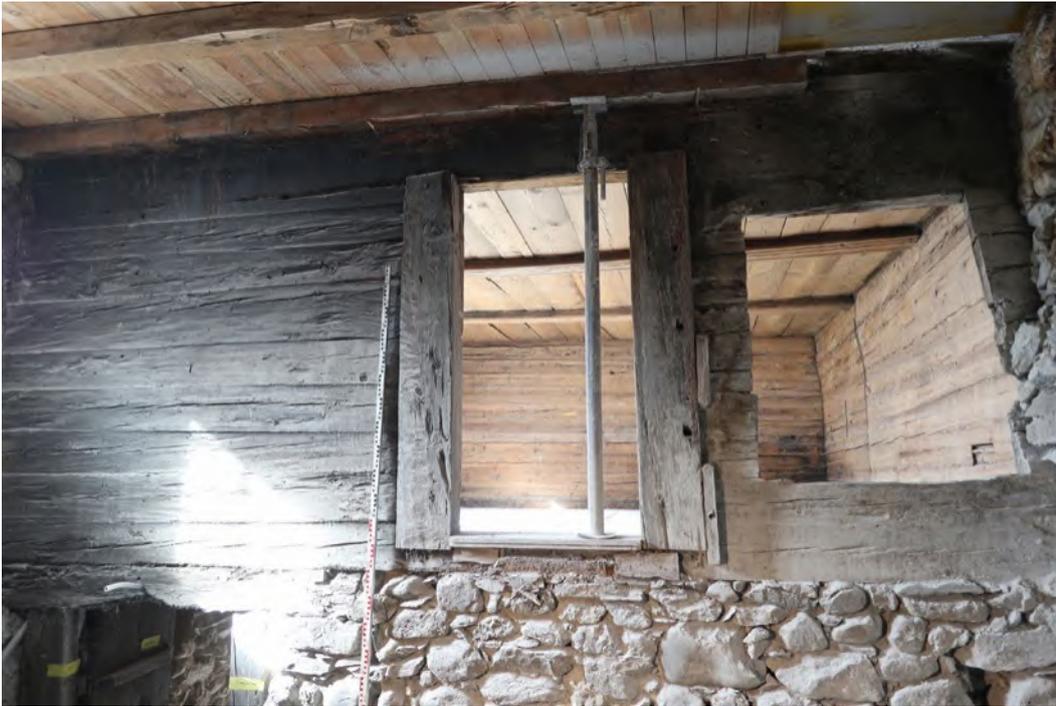
Fig. 29 – Bâtiment 1, paroi sud du local L. 7, vue du sud. La porte et la découpe pour le poêle témoignent de la mise en relation des locaux des bâtiments 1 et 2, justifiant leur mise à niveau.

Dans la paroi sud de la boîte, une porte de liaison avec le local L. 8 a été prévue dès le départ. À côté de celle-ci, une ouverture découpée à la scie logeait le dos d'un poêle chargé en braises depuis l'âtre du local L. 8 (**Fig. 29**). Cette association entre le local L. 7 du bâtiment 1 et le local L. 8 du bâtiment 2 justifie leur mise à niveau.
