HAUS DORF

Suivi des travaux d'assainissement
à l'intérieur du bâtiment
(27 septembre au 3 novembre 2021)

Marie-Paule Guex

Juin 2022

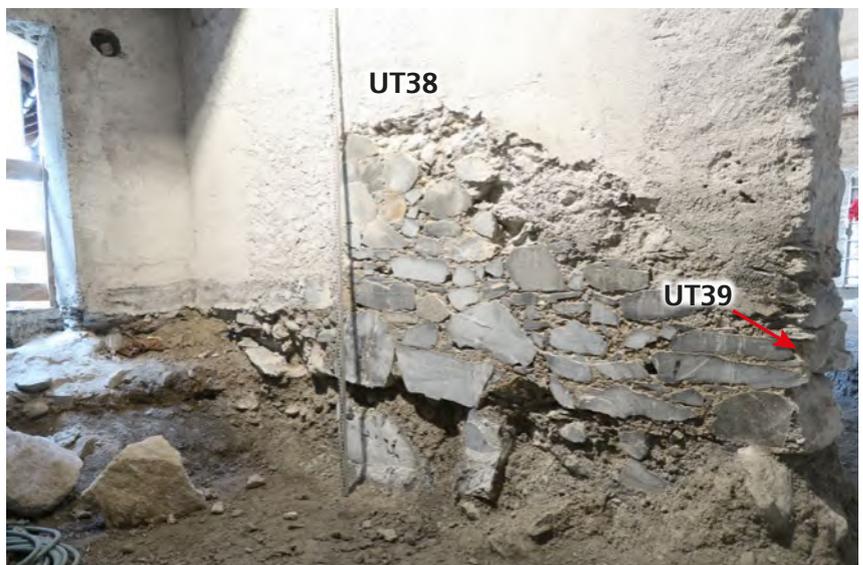
Fig. 30 – Bâtiment 4, local L. 5, face sud du mur de refend (UT38). L'arrachement de son extrémité est (39) a été rhabillé avec le même mortier que le liant des quatre façades. Vue du sud-est.

a été rhabillé par un enduit dont le mortier est le même que le liant des quatre façades (**Fig. 30**). L'extrémité ouest de ce mur n'a pas pu être observée en raison de la présence d'un coffrage protégeant la chaufferie du bâtiment du côté du local L. 4 et de la conservation du crépi dans le local L. 5 (**Fig. 31**). La chronologie avec la façade ouest (UT37) n'est donc pas connue.

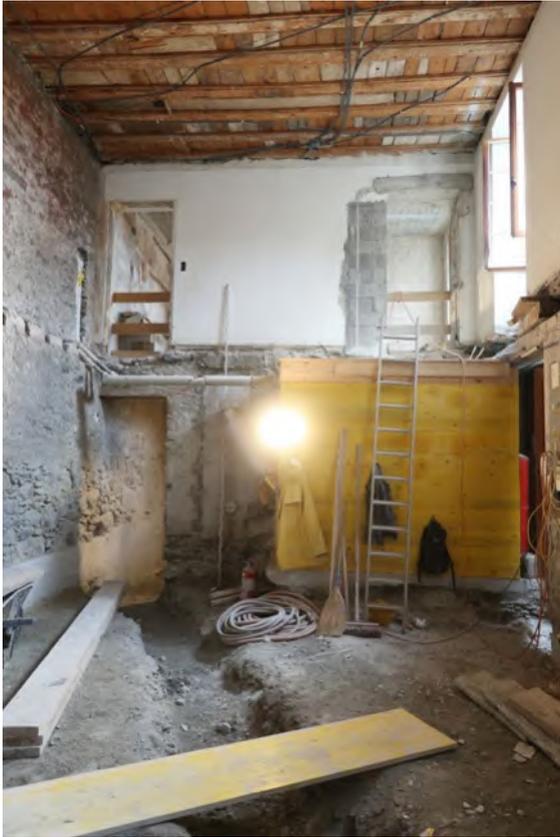
Fig. 31 – Bâtiment 4, local L. 4. Le côté nord du mur sud (UT38) de la salle est masqué par les protections mises en place pour la durée du chantier. Vue du nord.

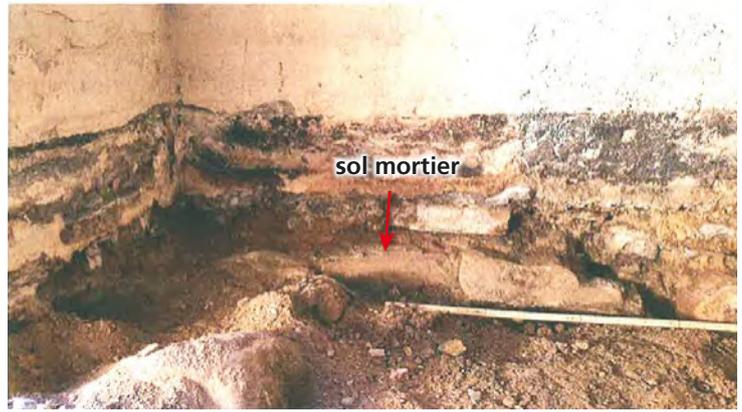
Fig. 32 – Bâtiment 4, local L. 5. A: reste d'un sol en mortier. Vue du sud. © C. Juon, OCA.

Dans l'angle nord-ouest du local L. 5, au-dessus du ressaut de fondation du mur nord (UT38), un reste de sol en mortier est conservé. Il est impossible de déterminer si ce sol est contemporain du mur antérieur (UT38) ou de la maison de Commune (**Fig. 32**).

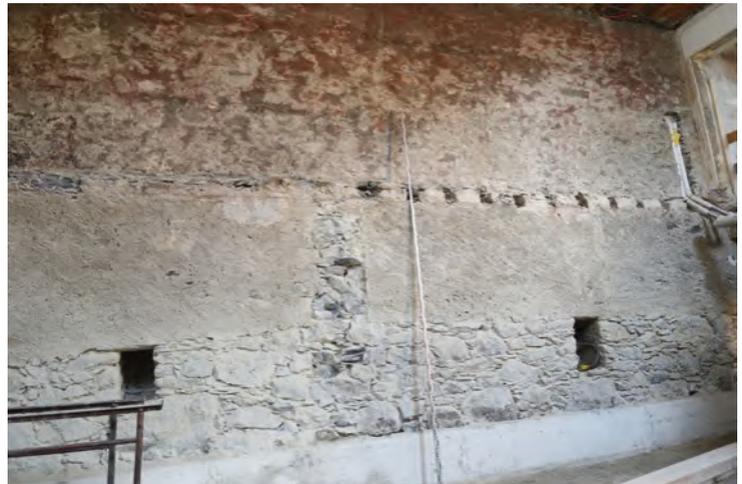
Fig. 33 – Bâtiment 4, local L. 4. Paroi orientale (UT35) comprenant dès l'origine des trous d'évacuation de fumée et les solives du plafond. Vue du nord-ouest.

Le local L. 4 était divisé en trois salles par deux murs de refend (UT1 et 2-3) de facture similaire à celle des murs de façades. Deux d'entre elles étaient subdivisées par des parois de refend. Deux trous d'évacuation de fumée ont été aménagés dans le mur oriental dès sa construction. Ils attestent la présence de poêles (**Fig. 33**). Le revêtement du niveau de marche d'origine n'est pas connu parce qu'il a été remplacé par un sol en béton.

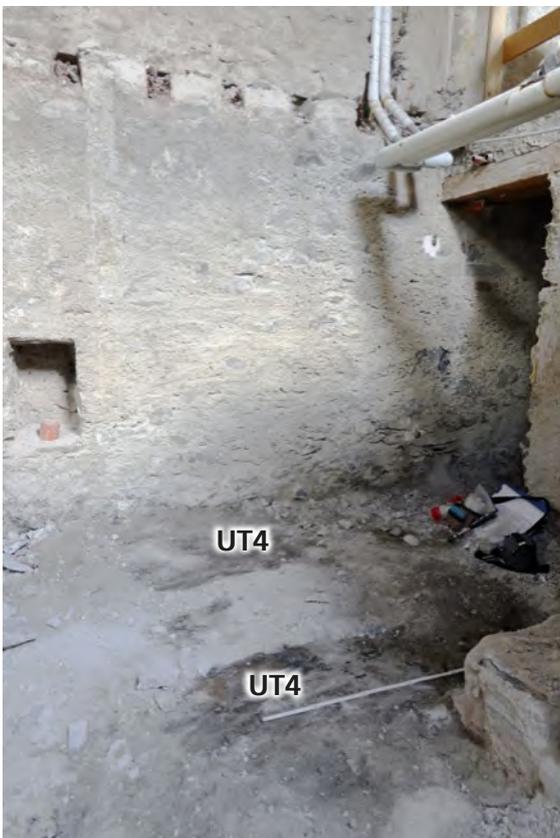
Fig. 34 – Bâtiment 4, local L. 4. Un niveau charbonneux (UT4) a été repéré dans l'angle sud-est de la salle. Il doit probablement résulter du défournement d'un foyer ou d'un début d'incendie. Il repose sur le terrain nivelé pour la construction de la maison de Commune. Vue du nord-ouest.

Dans le local sud-est, une couche de charbon de bois est apparue sous le sol en béton (**Fig. 34**). Elle repose sur la planie horizontale damée et préparée pour la construction du bâtiment 4. Elle est localisée dans l'emprise du local sud-est²⁰. Son interprétation est incertaine (début d'incendie ? défournement de poêle ?), mais sa chronologie est claire : cette couche est contemporaine du bâtiment 4.

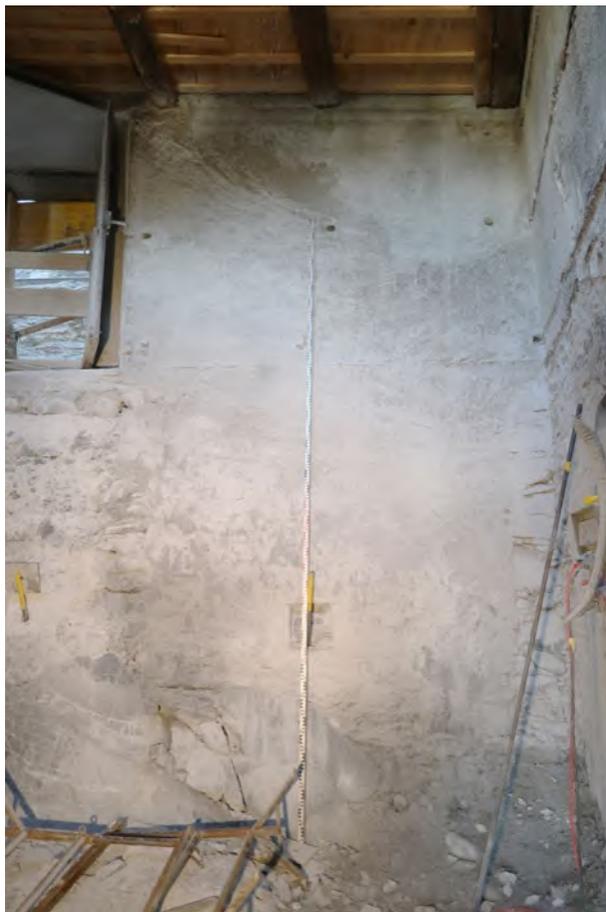
Fig. 35 – Bâtiment 3. La paroi orientale (UT32) est fondée sur le rocher et contre le terrain amont. Son crépi ayant été entièrement conservé, son sommet est inconnu. Vue de l'ouest.

La paroi orientale (UT32) du local L. 3 est construite contre le terrain amont et fondée sur le rocher (**Fig. 35**). Elle ne se situe pas dans le prolongement des parois orientales des locaux L.2 et L.4, mais légèrement en retrait ; elle est donc indépendante de ces deux murs et de ces deux unités de bâtiments. Son sommet n'est pas connu. Le parement du 2^e niveau (L. 9) est enduit de ciment. La paroi ouest (UT33) est une maçonnerie liée au ciment au 1^e niveau (L. 3), elle est donc au moins postérieure au milieu du 19^e siècle.

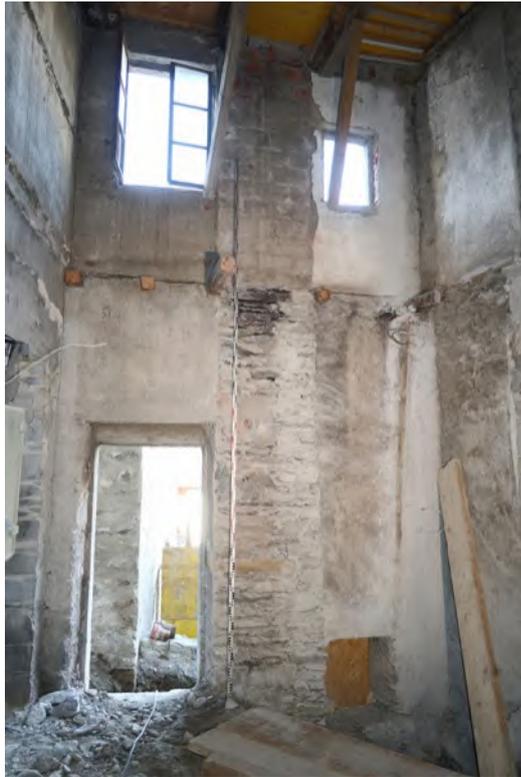
Fig. 36 – Bâtiment 3. La paroi occidentale (UT33) du 1^{er} niveau est construite au moyen de mortier au ciment. Une tour de latrines était installée dans l'angle nord-ouest du local. Le portillon de curage est visible au bas du mur. La paroi ouest du 2^e niveau est construite en parpaings de ciment. Vue de l'est.

Une colonne d'égout des latrines supérieures se trouvait encore dans l'angle nord-ouest du local. Le portillon de curage existe encore. Au 2^e niveau (L. 9), la paroi est constituée de parpaings de ciment (**Fig. 36 et 37**). En façade ouest, l'aspect de ce mur est contemporain, y compris les cadres en bois des fenêtres.

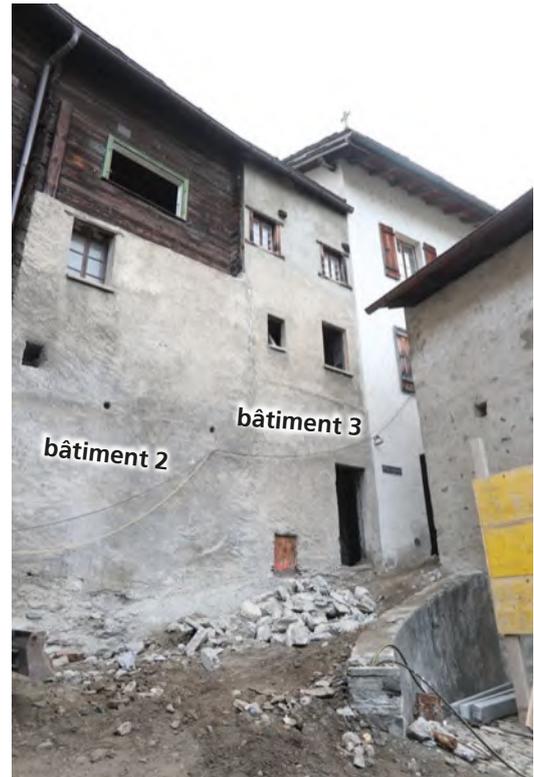
Fig. 37 – Façades ouest des bâtiments en cours de réhabilitation. La façade du bâtiment 3 et les cadres de fenêtres en bois sont modernes et présentent un aspect ancien. Vue du nord-ouest.

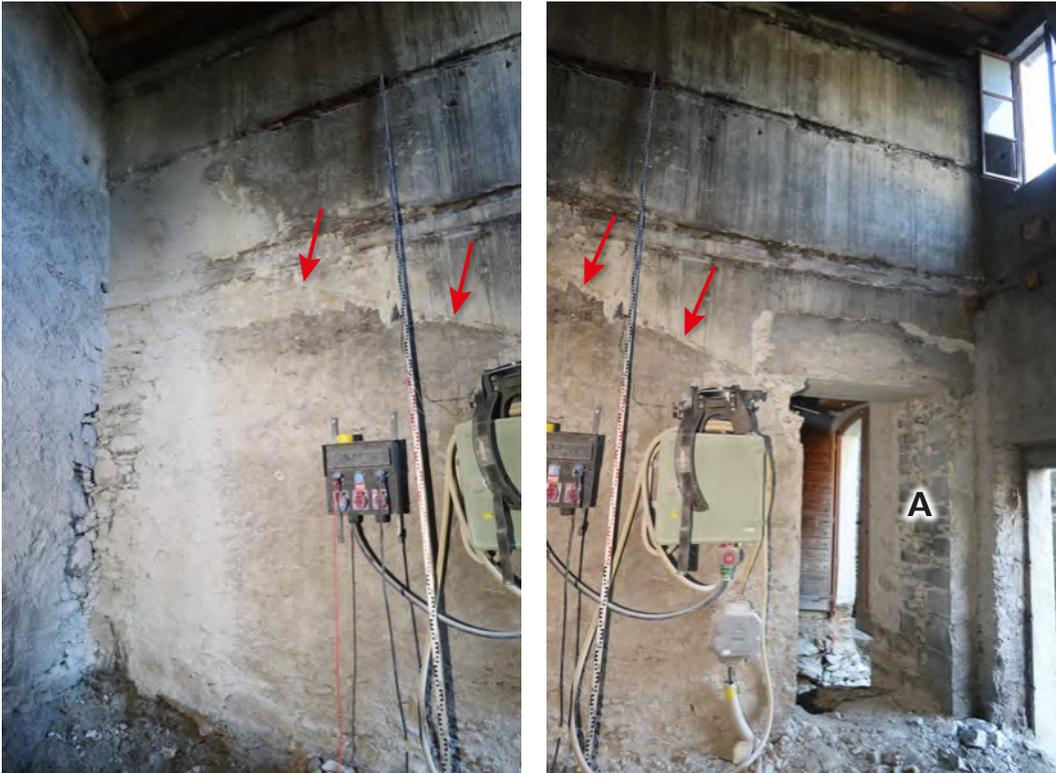
Fig. 39a et 39b – Bâtiment 3, paroi sud. La ligne inclinée (flèches) formant la base du crépi au ciment pourrait être le négatif du toit d'un appentis construit dans l'espace compris entre les bâtiments 2 (au nord) et 4 (au sud), avant la construction du bâtiment 3 actuel. A : porte ouverte en 2021. Vue du nord.

Le parement nord de la paroi sud du local L. 3 présente une ligne inclinée partant du niveau de la Kirchgasse et descendant en direction du linteau de la porte d'entrée du local (**Fig. 39a et b**). Cette ligne marque la base du crépi de ciment dont la paroi est enduite. Elle pourrait être interprétée comme la ligne d'une toiture d'un appentis installé entre les bâtiments 2 et 4 après la construction de ce dernier et l'abandon de la rue. Peu après, l'appentis aurait été remplacé par le bâtiment 3 actuel. Cette hypothèse expliquerait pourquoi la façade ouest est construite avec des matériaux récents, tandis que la paroi orientale est construite au moyen de pierres et de mortier à la chaux.

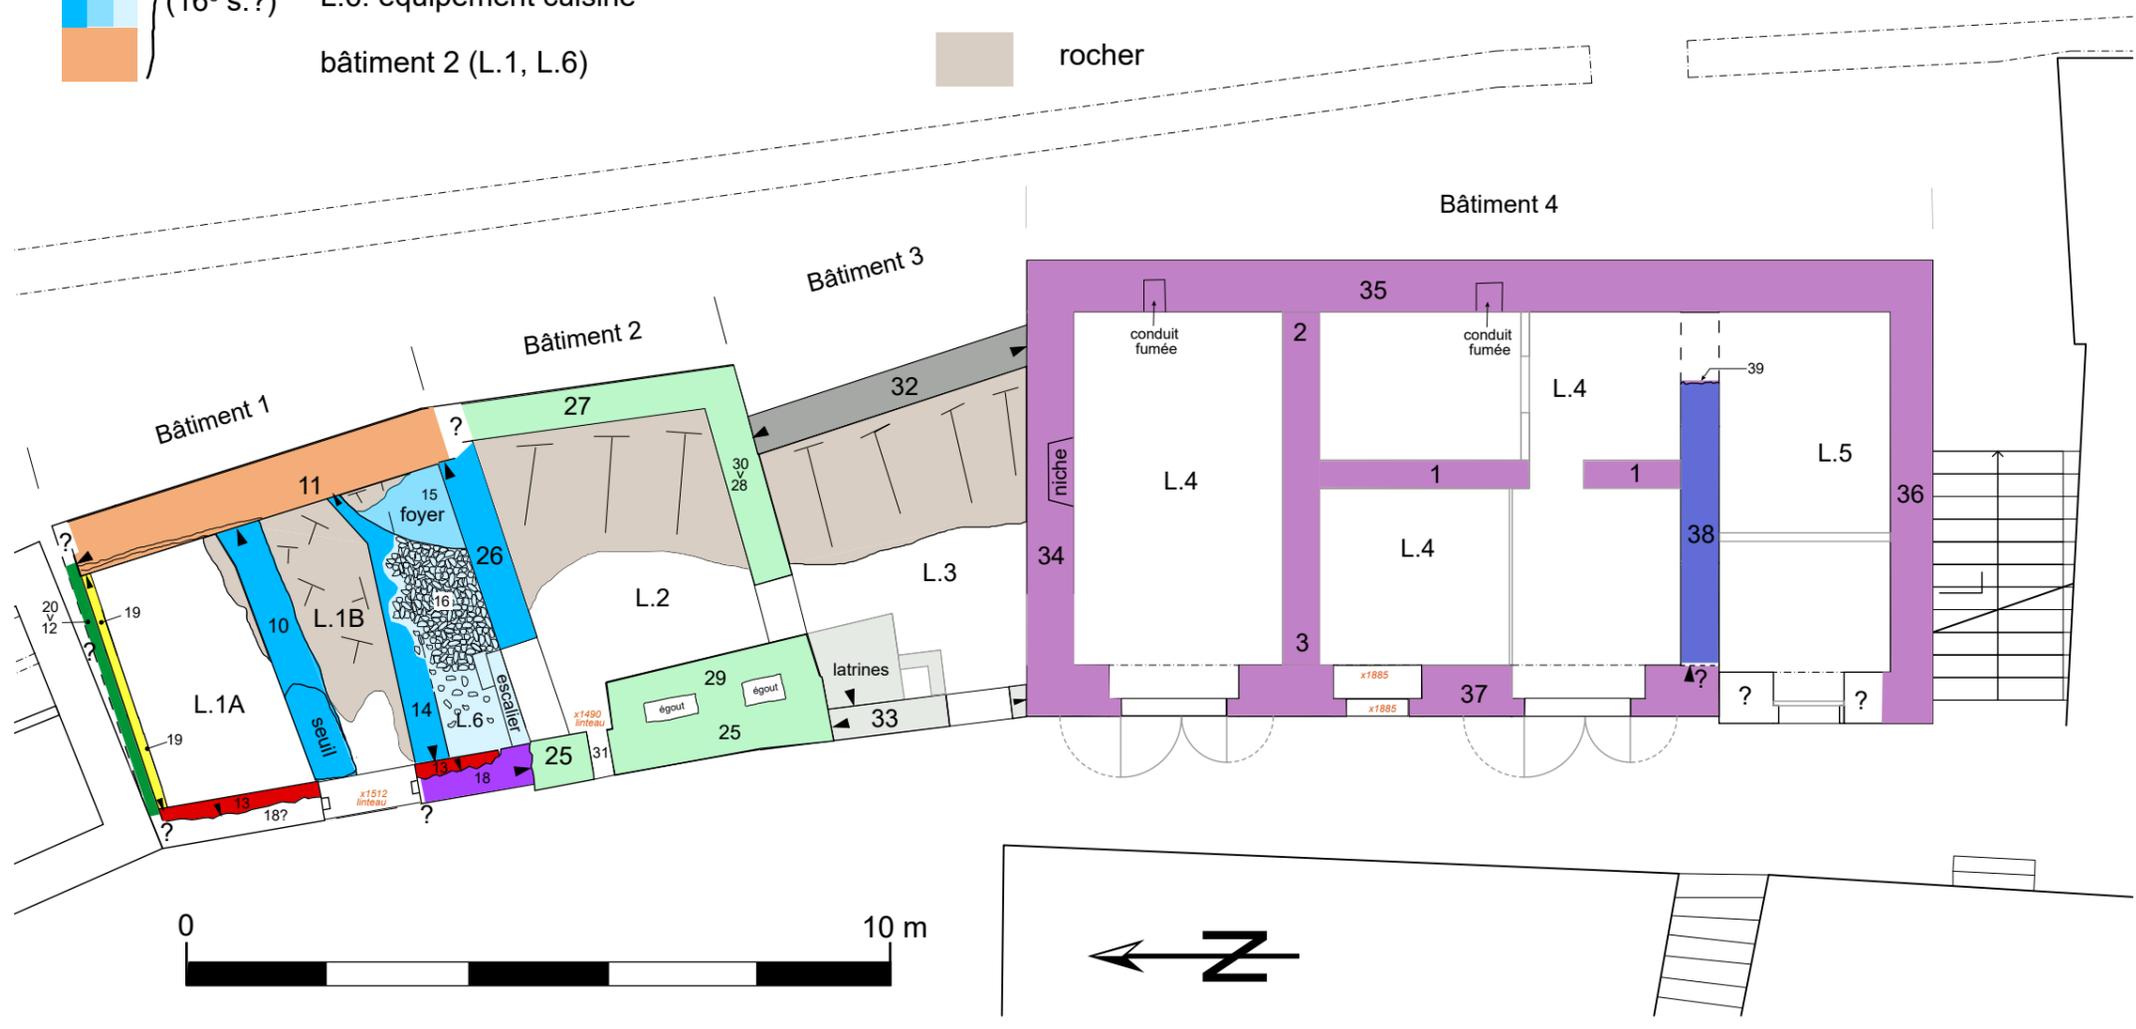
Phase 5. Bâtiment 3 (fin 19^e - 20^e s.)

Phase 4. Bâtiment 4 (1885)
