MAINTIEN DU VIGNOBLE EN TERRASSES

Périmètre prioritaire C, Clavau et Tous-les-Saints

Avant-projet

Murs
Constats dans le sous-périmètre C1

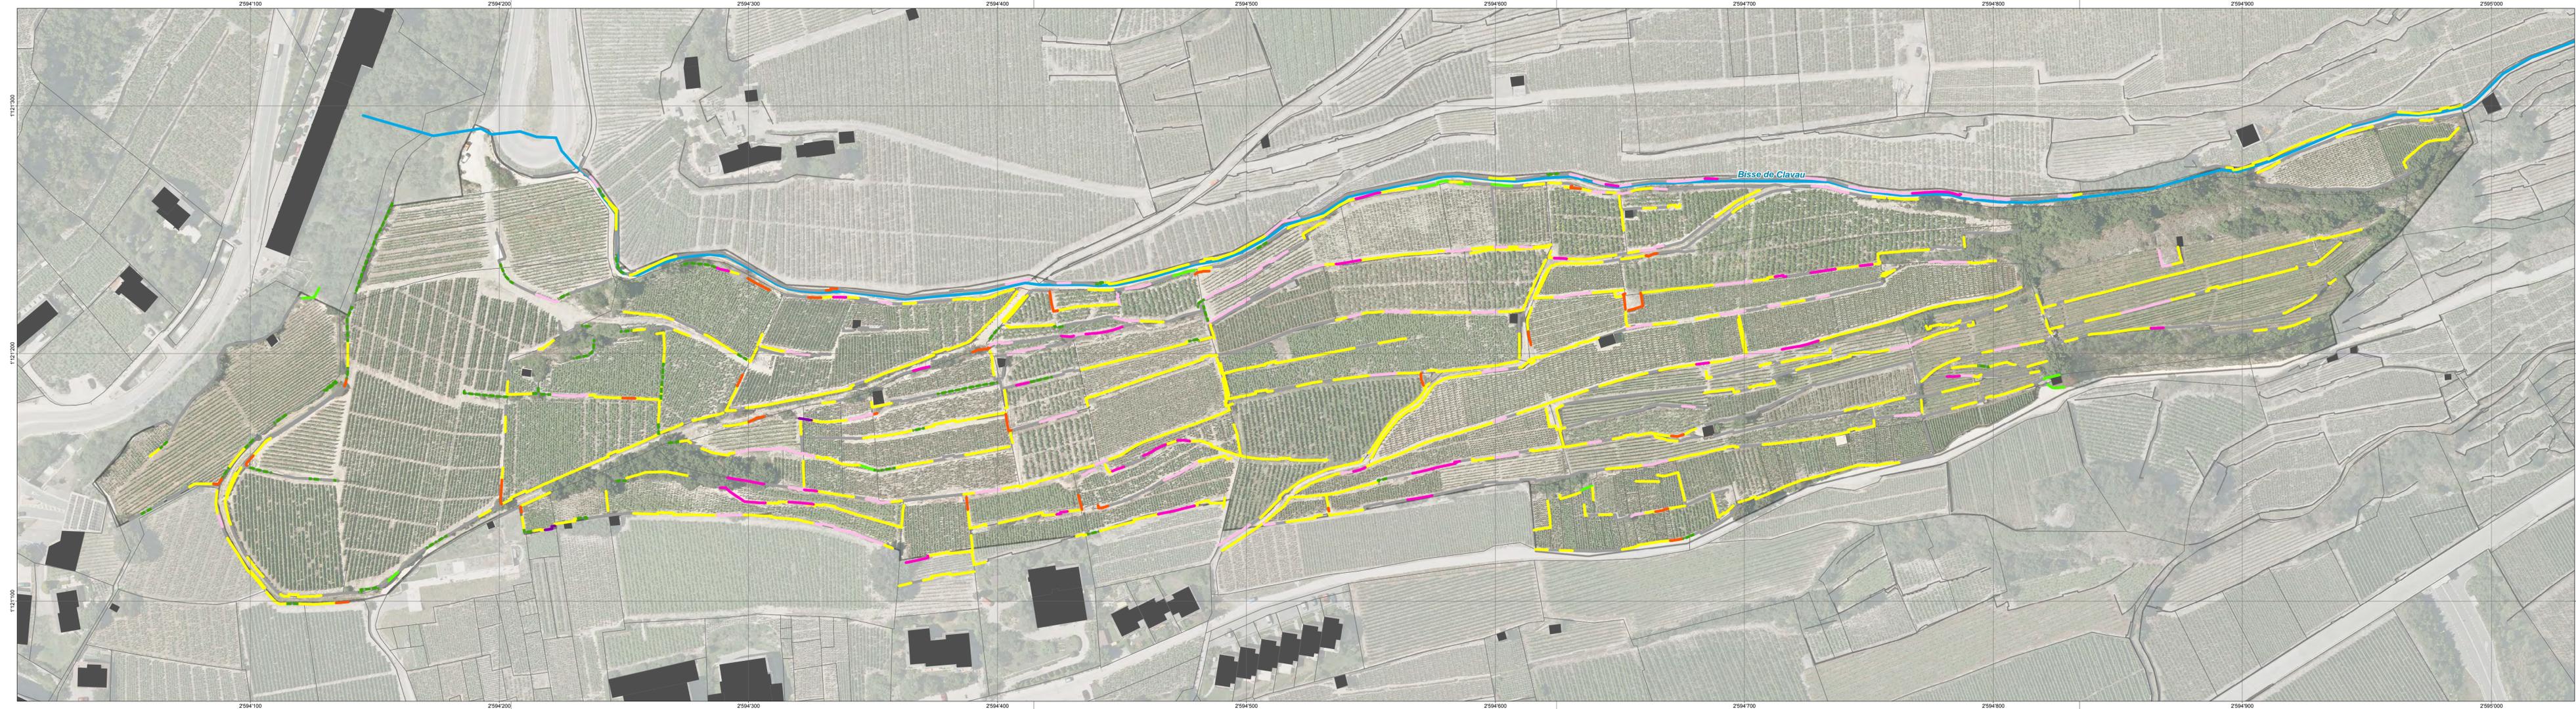
Etat des murs, constats octobre 2012

- C1: Couvertines poussées en dehors, dégâts au couronnement
- C2: Déformation, couvertines et partie supérieure du mur poussé en dehors
- M3: Déformation, milieu du mur poussé en dehors, « ventre »
- M4: Déformation, pied du mur poussé en dehors
- M5: Effondrement partiel ou total
- K: Besoin d'entretien par pierres de calage
- Non pierres sèches
- Mur en bon état

Constat	Longueur
Bon état:	2'824 m
C1:	4'285 m
C2:	172 m
M3:	795 m
M4:	281 m
M5:	10 m
K:	397 m
NPS:	76 m
Total:	8'900 m
