Département de l'économie et de la formation
Service de l'agriculture
Office des améliorations structurelles

Departement für Volkswirtschaft und Bildung
Dienststelle für Landwirtschaft
Amt für Strukturverbesserungen

Visperterminen Erhalt der terrassierten Rebberge

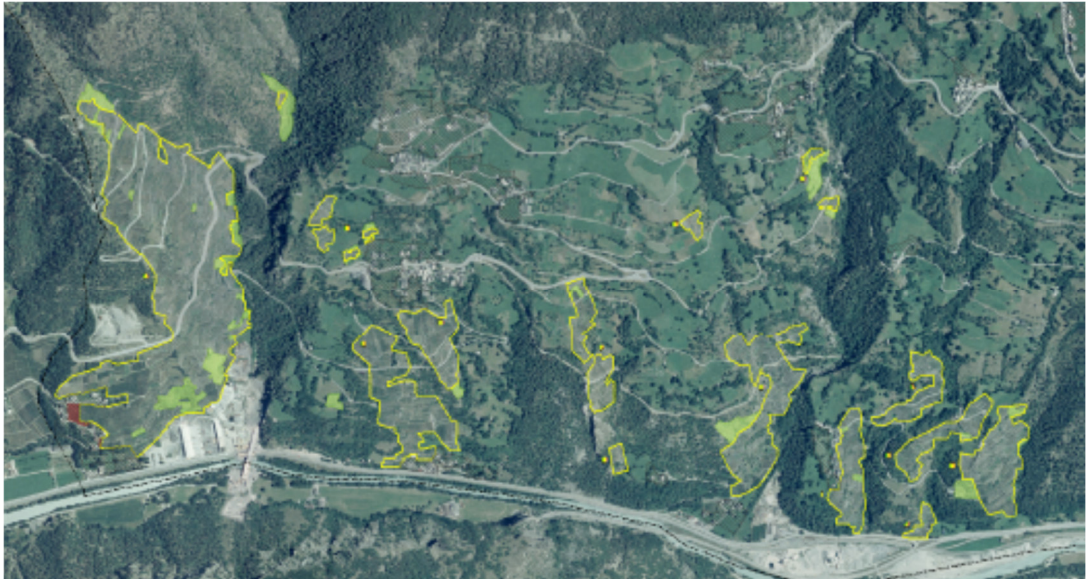
Perimeter des Rebgebietes von Visperterminen (49 ha)

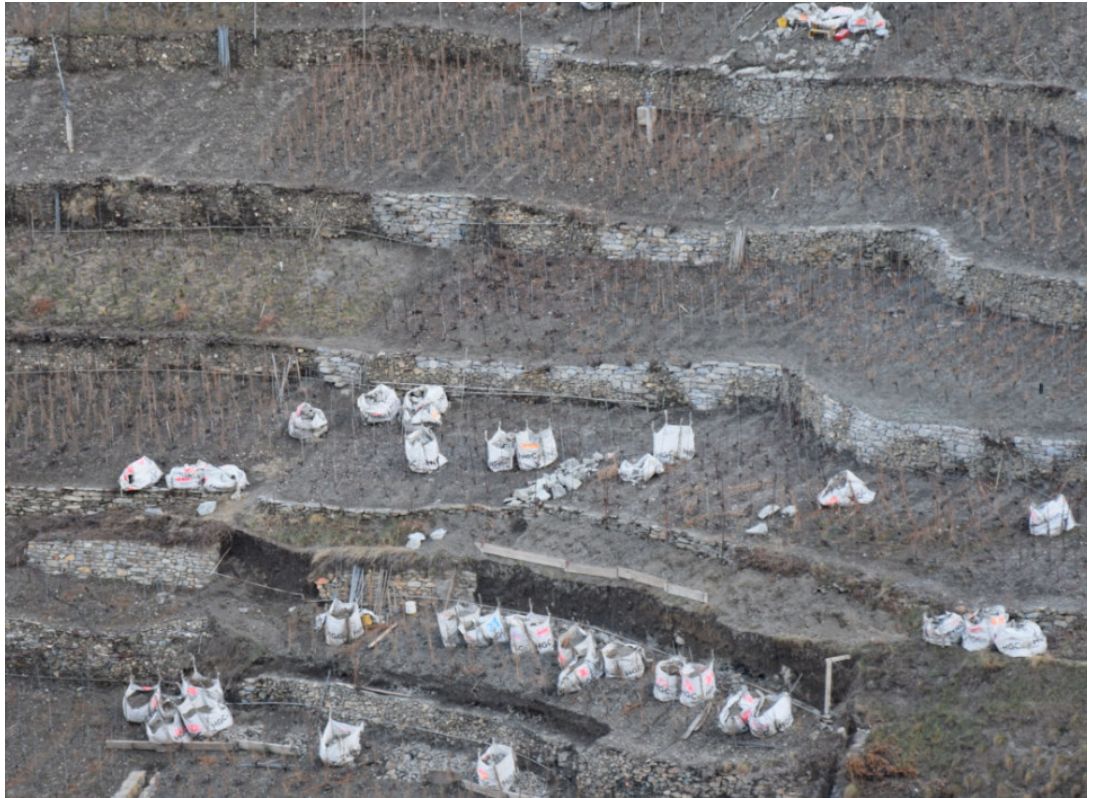
Verteilung der Steine mittels Big Bag-Säcken
