SION
Maison Blatter
Haus Blatter

Travaux de restauration / Restaurierungsarbeiten

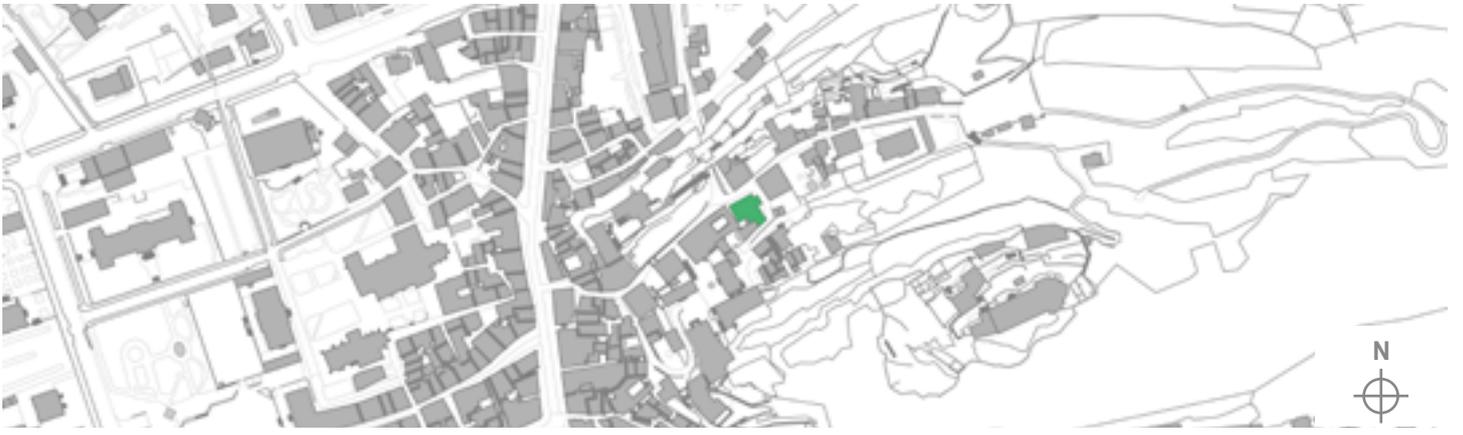
▼ Coupe transversale, plan deuxième étage, façade sud

Il s'élève sur un plan plus ou moins rectangulaire, complété d'une petite annexe rectangulaire à l'est. Au sud-est, le bâtiment est surplombé par une tourelle rectangulaire coiffée d'un toit à pavillon à coyaux et épi de faîtage. Le corps principal se compose de trois niveaux sur caves, surmontés d'un vaste comble couvert d'un toit à demi-croupe. Les toitures sont couvertes d'ardoises. Les façades décorées de chaînes d'angle en harpe peintes sont percées de fenêtres à arc surbaissé et à tablette moulurée, disposées en axes symétriques.

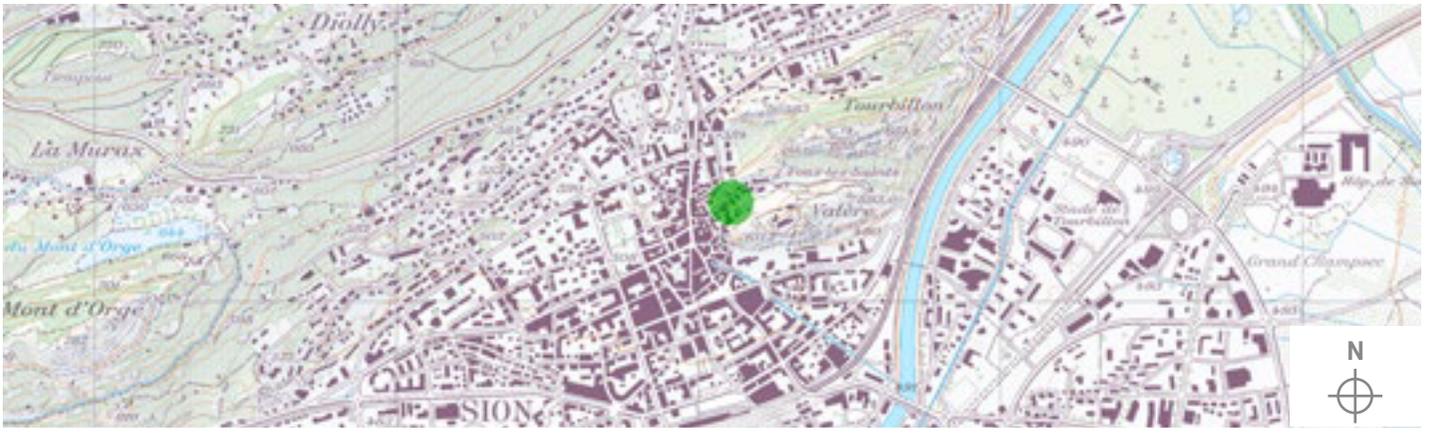
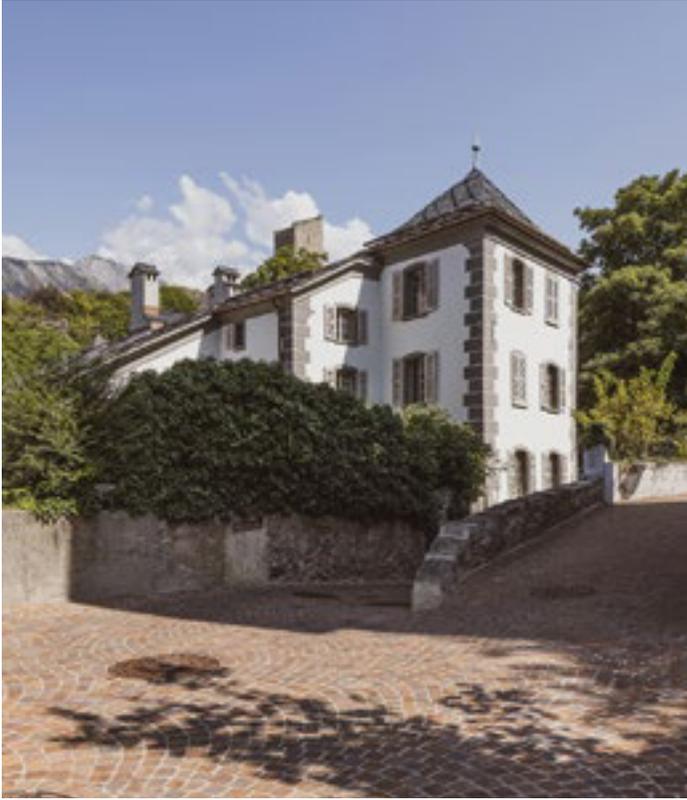
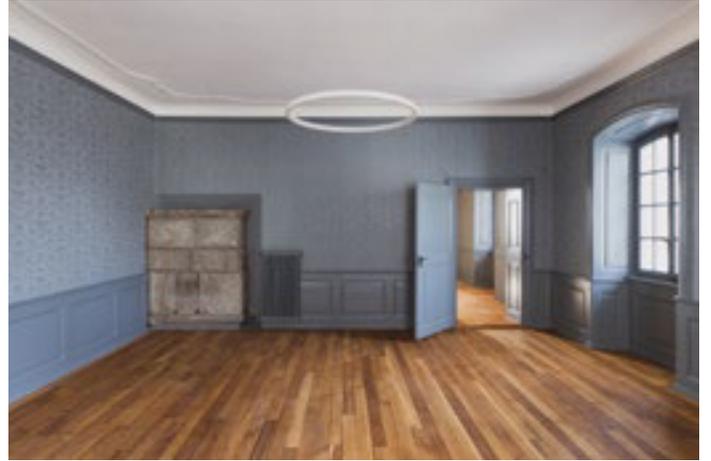
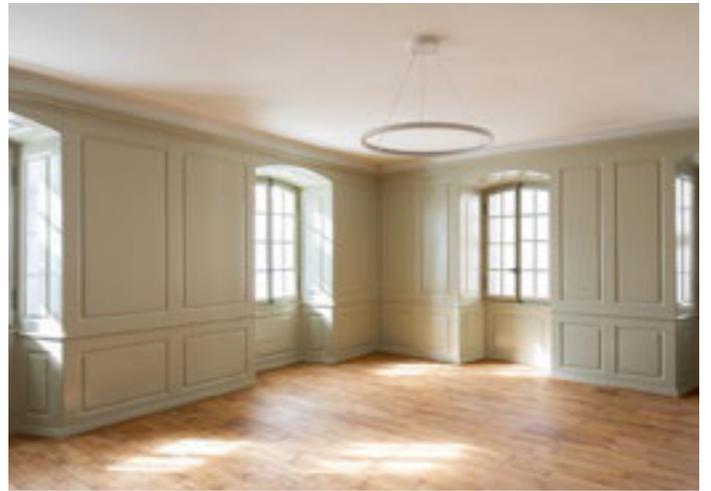
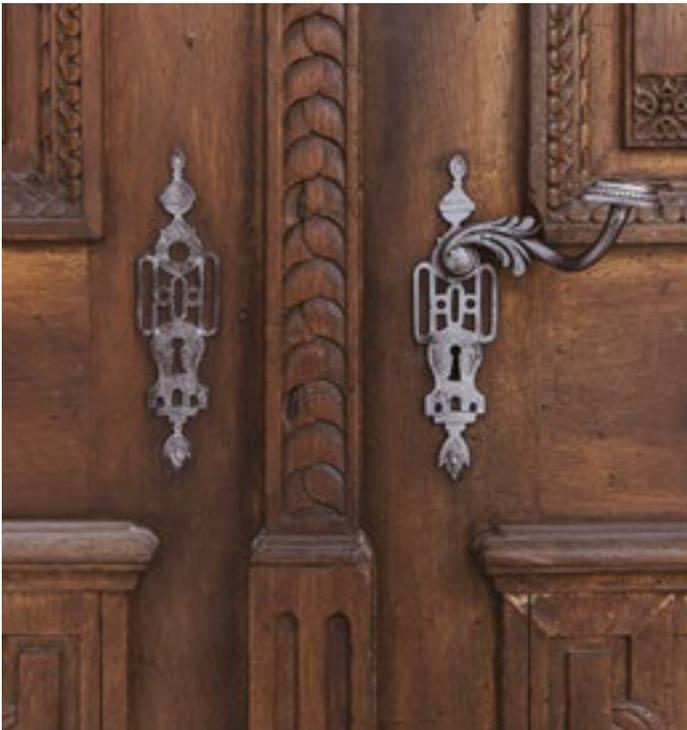
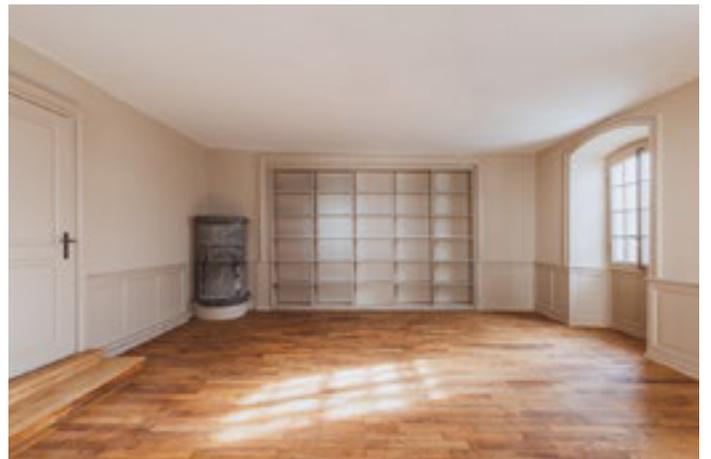
▼ Vue extérieure, détail de porte, vues intérieures

La façade principale au nord, donnant sur la Rue des Châteaux, est pourvue au niveau des caves d'une annexe qui pallie la pente de la rue et permet d'accéder de plain-pied à l'entrée principale située au rez-de-chaussée. L'entrée se distingue par un encadrement à arc à trois pans posé sur des montants à imposte. Les battants de porte en bois à deux panneaux chacun sont richement sculptés de motifs néo-classiques. Ils sont surmontés d'un tympan décoré de ferronneries à motifs de rinceaux végétaux. Au-dessus, au deuxième étage, une ouverture haute donne accès à un balcon à garde-corps en ferronnerie composé de frises à motifs géométriques néo-classiques et des armoiries de la Ville de Sion.

Les intérieurs s'articulent au rez-de-chaussée ainsi qu'au premier et deuxième étages autour d'un vaste couloir central orienté nord-sud qui mène à la cage d'escalier située au sud-est. A l'exception des combles largement remaniés, une grande partie des espaces conservent de la substance historique. En témoignent des revêtements en bois et en pierre, des portes, des ferronneries, des fourneaux en pierre ollaire, des stucs de plafond et les fenêtres de la cage d'escalier.
