St-Maurice

Cour du Martolet

Rapport d'activités préliminaire

Campagne de fouilles 2002

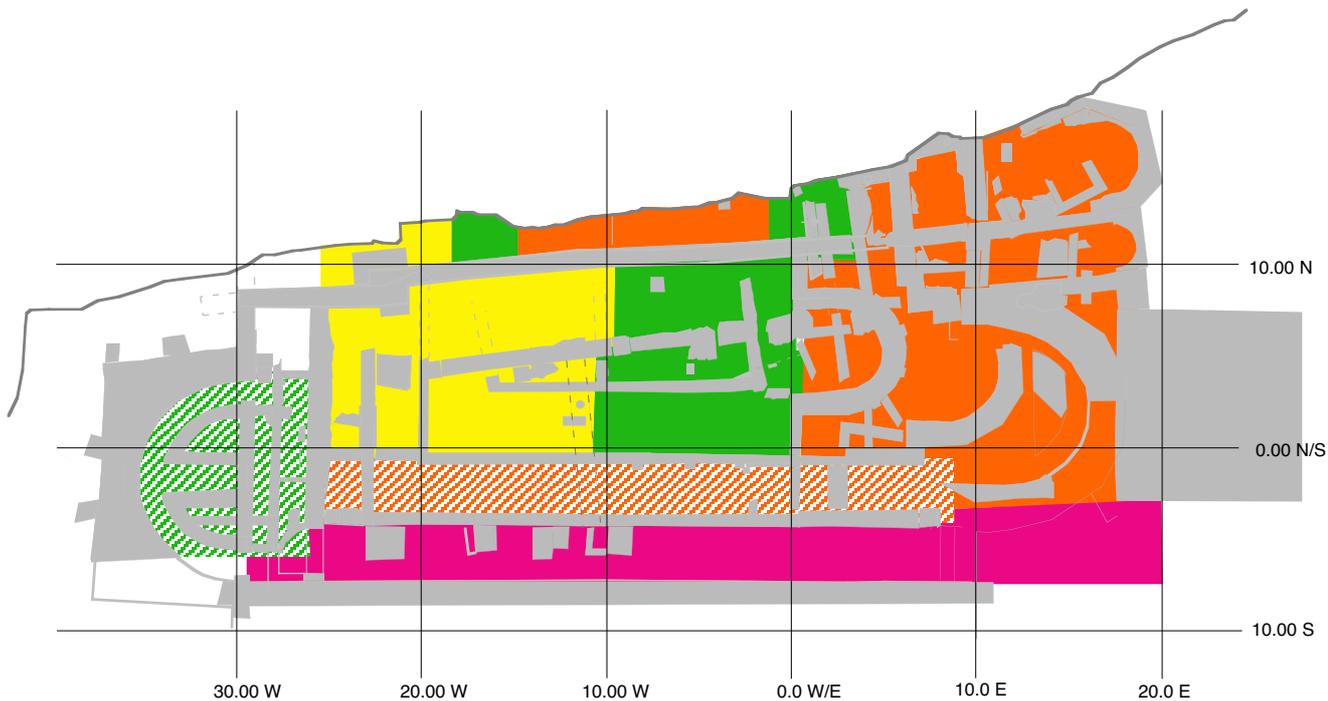
1 A

- Surface fouillée en 2001
- Surface fouillée en 2002
- Reprise de l'analyse de la crypte (selon doc. Lehner) en 2002-2003
- Surface planifiée pour 2003-2004 après mise en place d'un abri supplémentaire
- Reprise de l'analyse de la rampe (selon doc. Stöckli) planifiée pour 2003-2004
- Reprise de l'analyse des catacombes (selon doc. Lehner) planifiée après leur assèchement

Les travaux de cette deuxième campagne de fouille ont porté sur une zone d'environ 225 m², couvrant la moitié orientale de la nef de l'église de «*Sigismond*» et la crypte occidentale d'époque carolingienne (Annexes 1a et 1b).

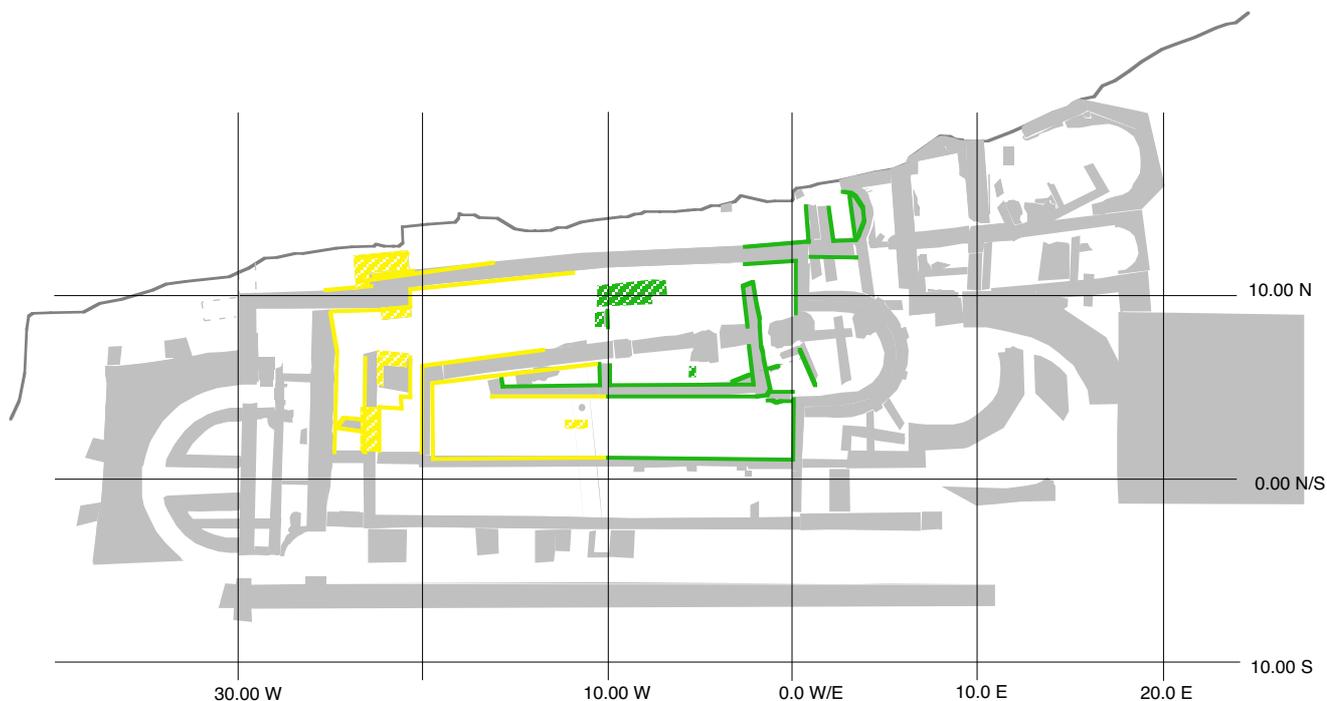
1 B

- Maçonneries et structures analysées et documentées en 2001
- Maçonneries et structures analysées et documentées en 2002

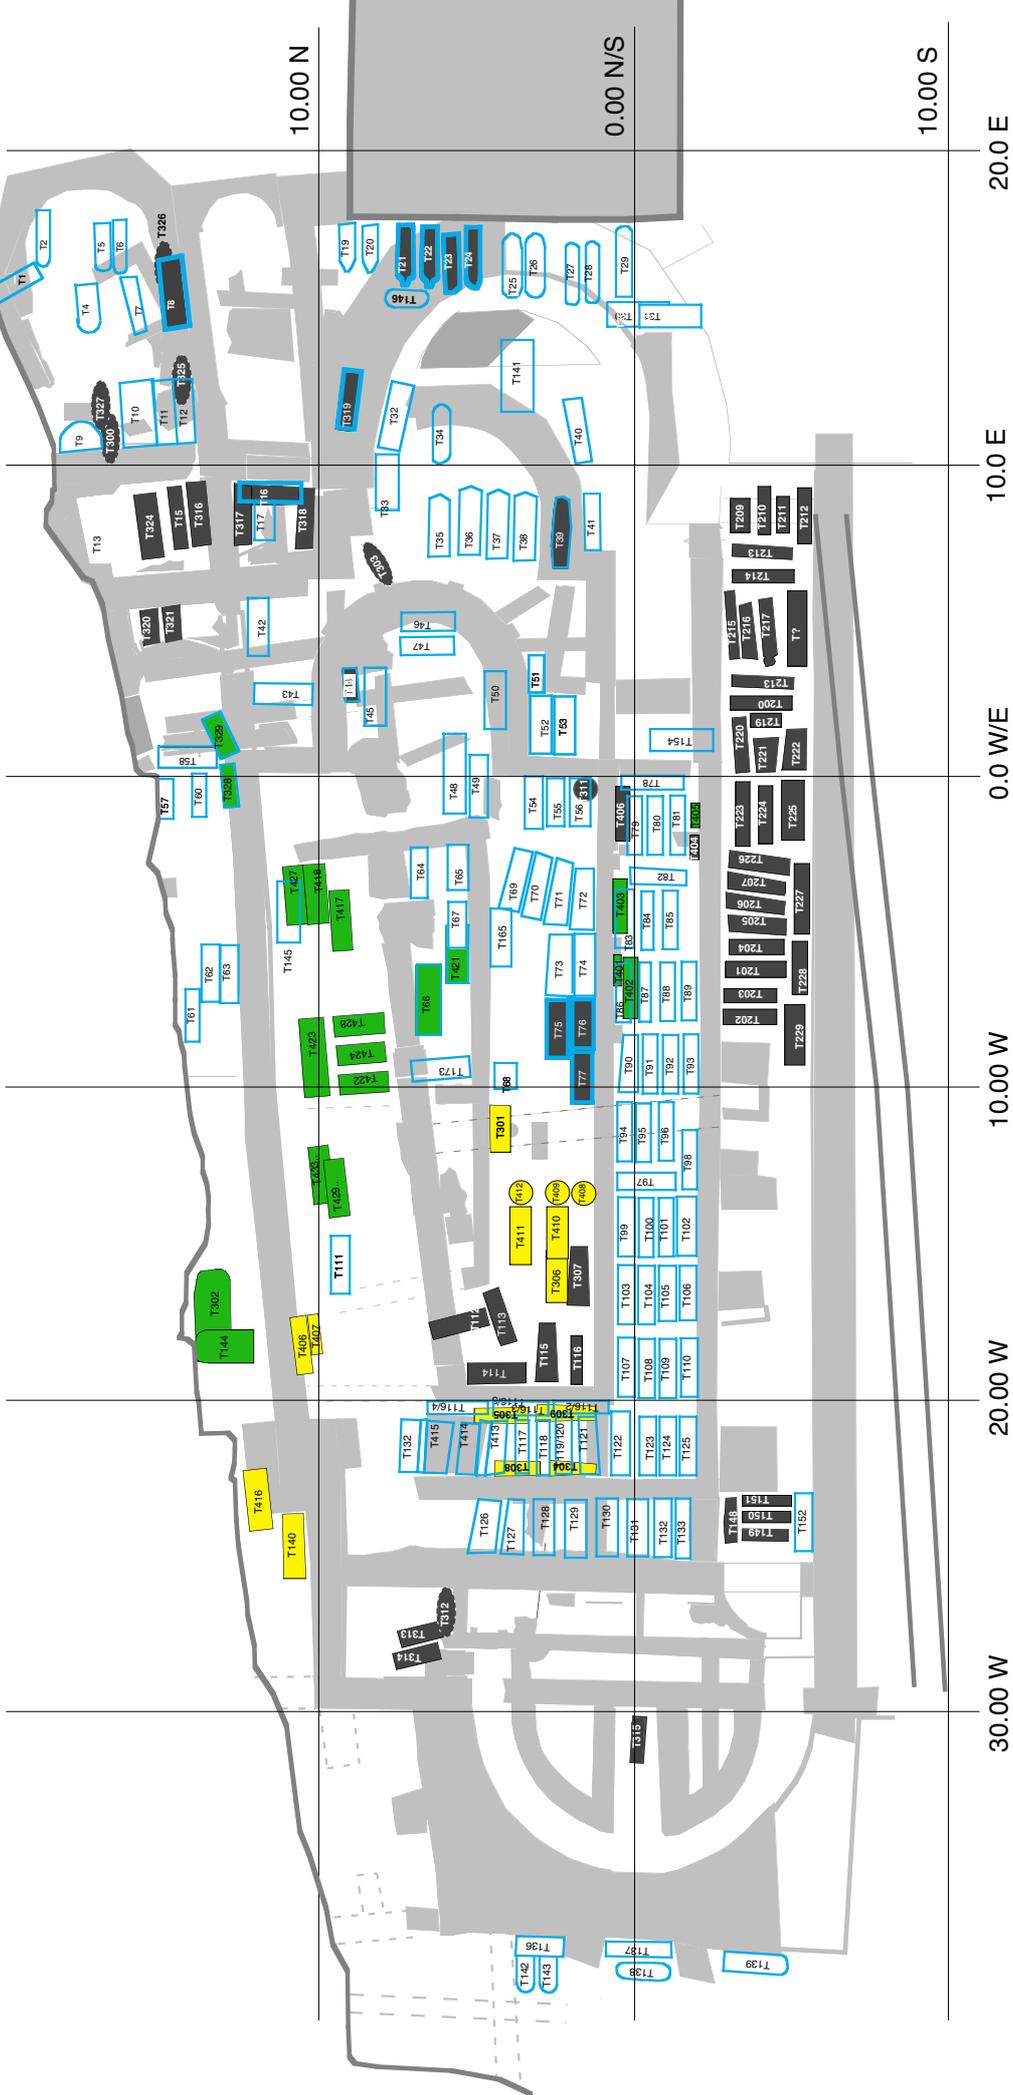
- Tombes repérées et enlevées lors des anciennes fouilles; position d'après le plan Blondel de 1966
- Tombes repérées par Bourban et Blondel et documentées par Lehner
- Tombes documentées par le bureau Lehner
- Tombes documentées lors de la campagne 2001
- Tombes documentées lors de la campagne 2002

Dix-sept tombes ont également été étudiées, notamment du point de vue de leur insertion stratigraphique. Aucune d'entre elles n'a cependant fait l'objet d'une fouille exhaustive, soit parce qu'elles n'étaient que partiellement accessibles (recouvertes par un témoin) ou alors déjà vidangées par nos prédécesseurs (Annexe 2).

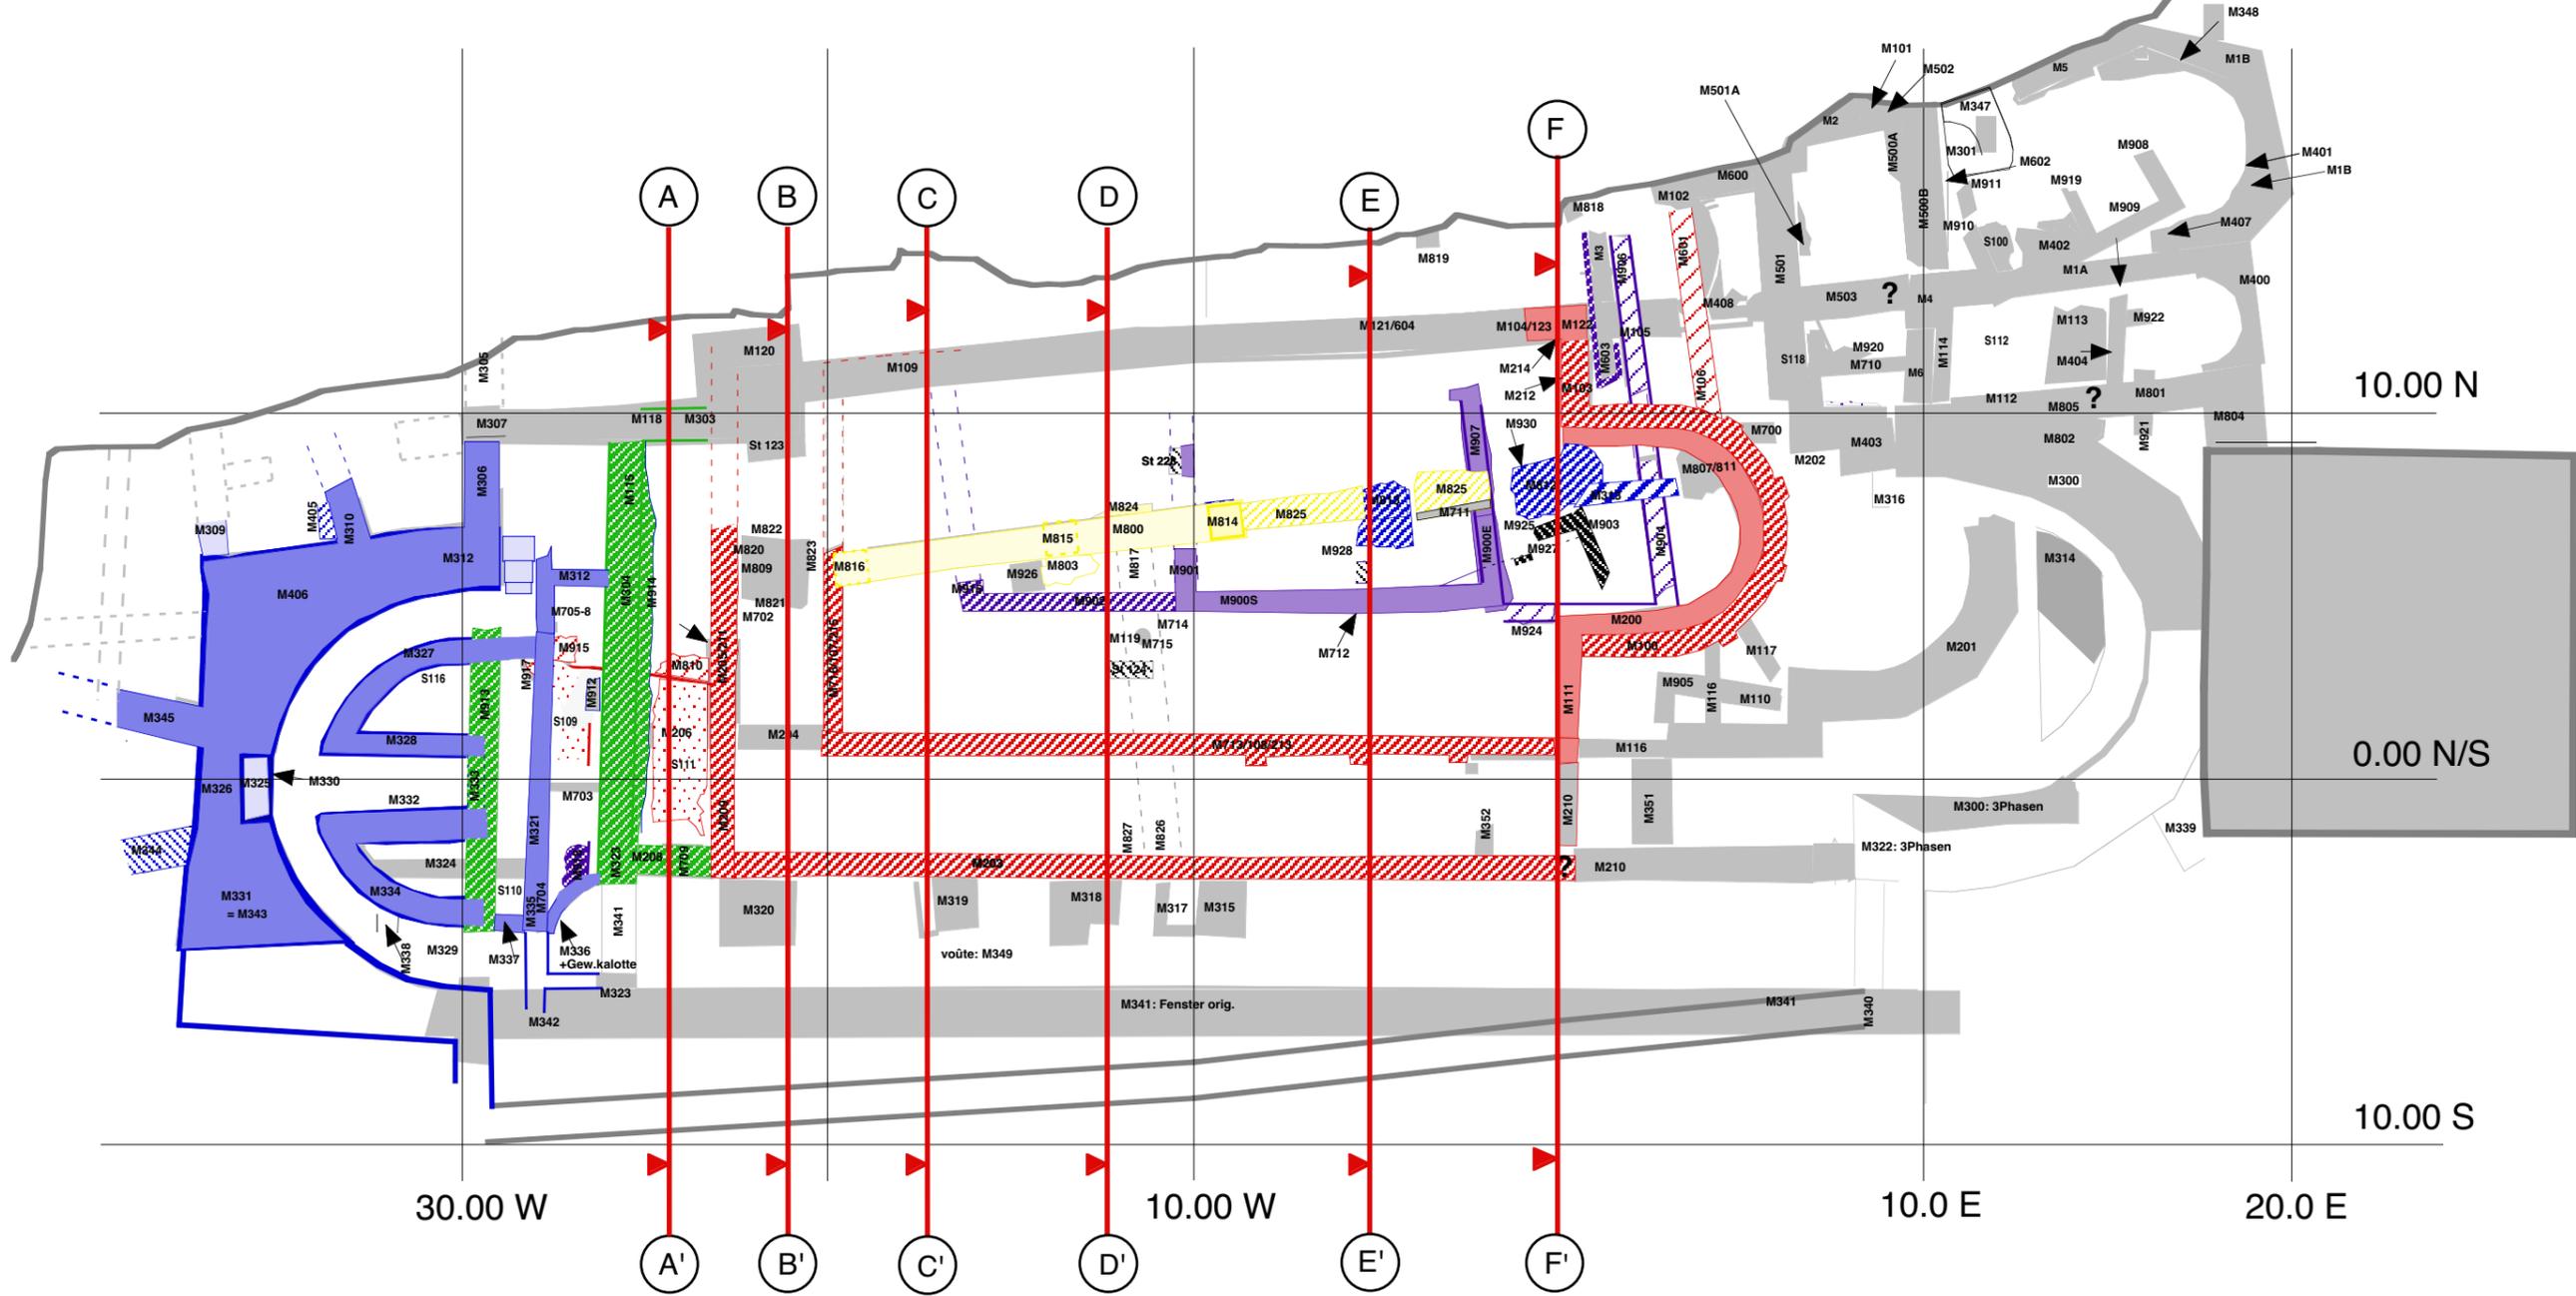
- phase "Pré-Hospice"
- "Hospice I" et "Hospice II"
- basilique "Sigismond I" et "Sigismond II" avec rampe d'accès et annexes
le "grand escalier" à l'extrémité occidentale du couloir des catacombes
-
- basilique carolingienne
- époques romane et gothique
