**St. NIKLAUS (Bezirk Visp) , HAUS „Summermatter“**

(Parzelle Nr. 172)

Ortsbegehung mit Bestandesaufnahme

Stephan Zenklusen und Alessandra Antonini  
Sion, den 15. Juli 2000

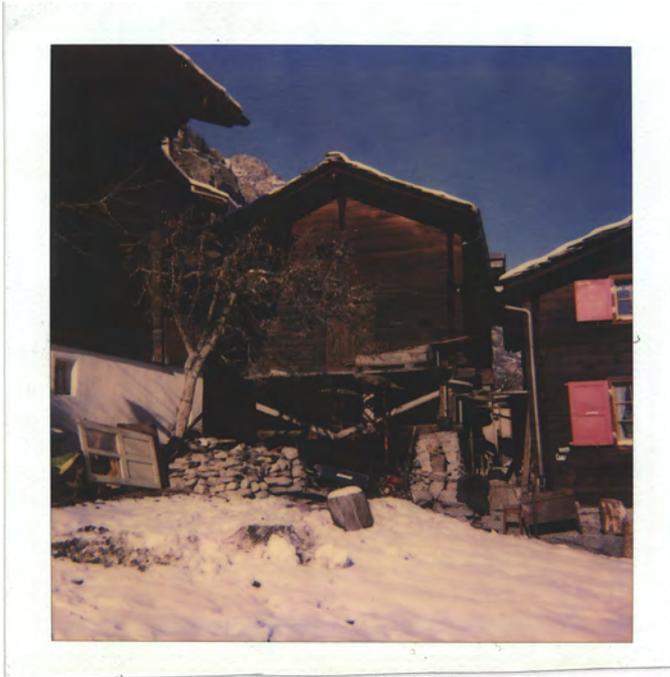
Südansicht des Speichers mit  
angrenzendem Wohnhaus

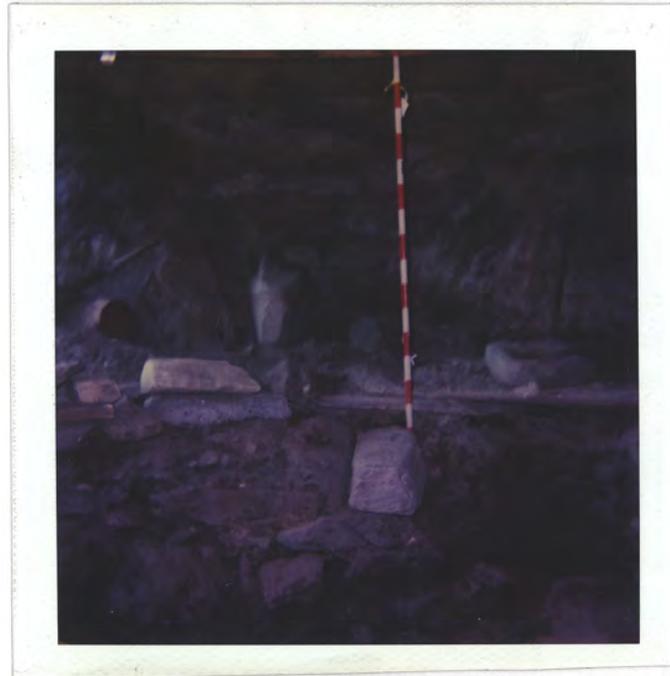
Die freigelegten Mauerreste bilden die Nordwestecke eines Gebäudes, das sowohl nach Osten wie auch nach Süden über die Parzellengrenze hinauszieht. Die hangseitige Mauer (Westmauer) ist auf einer Länge von ca. 3.00 m freigelegt worden; ihre Stärke misst 0.65 m. Die Nordmauer konnte auf einer Länge von 2.00 m beobachtet werden. Im Keller des angrenzenden Hauses erahnt man ihren weiteren Verlauf. Die Abbruchkante liegt hier allerdings deutlich tiefer : die Mauersohle dürfte dem steil nach Osten abfallenden Geländeverlauf folgen. Die Nordmauer ist mit einer Stärke von 0.30 m weniger breit fundiert als die hangseitige Mauer. Diese geringere Stärke dürfte damit im Zusammenhang stehen, dass hier der Hangdruck weitgehend fehlt.

Sowohl im Westen wie im Norden sind die Mauern in die Moräne fundiert. Auf der Gebäudeaussenseite steht der gewachsene Boden bündig mit der Mauerkrone an. Auf der Innenseite liegt der begangene Boden rund 50 cm tiefer, bündig mit der Mauersohle. Der kellerartig leicht ins Erdreich eingetiefte Raum war mit lockerer Erde angefüllt, die ausgesprochen viel tierisches Knochenmaterial sowie auch vereinzelt Metallfragmente (von einem Gefäss) enthielt<sup>2</sup>. Das Mauerwerk ist in Lagen gefügt. Verwendet wurden plattige, grossformatige Gneisbruch- und -lesesteine (Mass des Steinhauptes bis zu 65 auf 17 cm).

Ostansicht der Westmauer

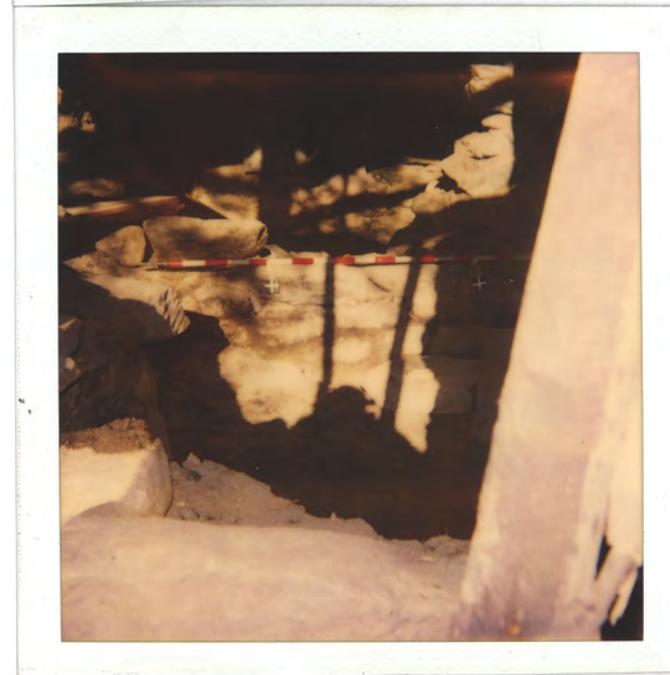
Südansicht der Nordmauer

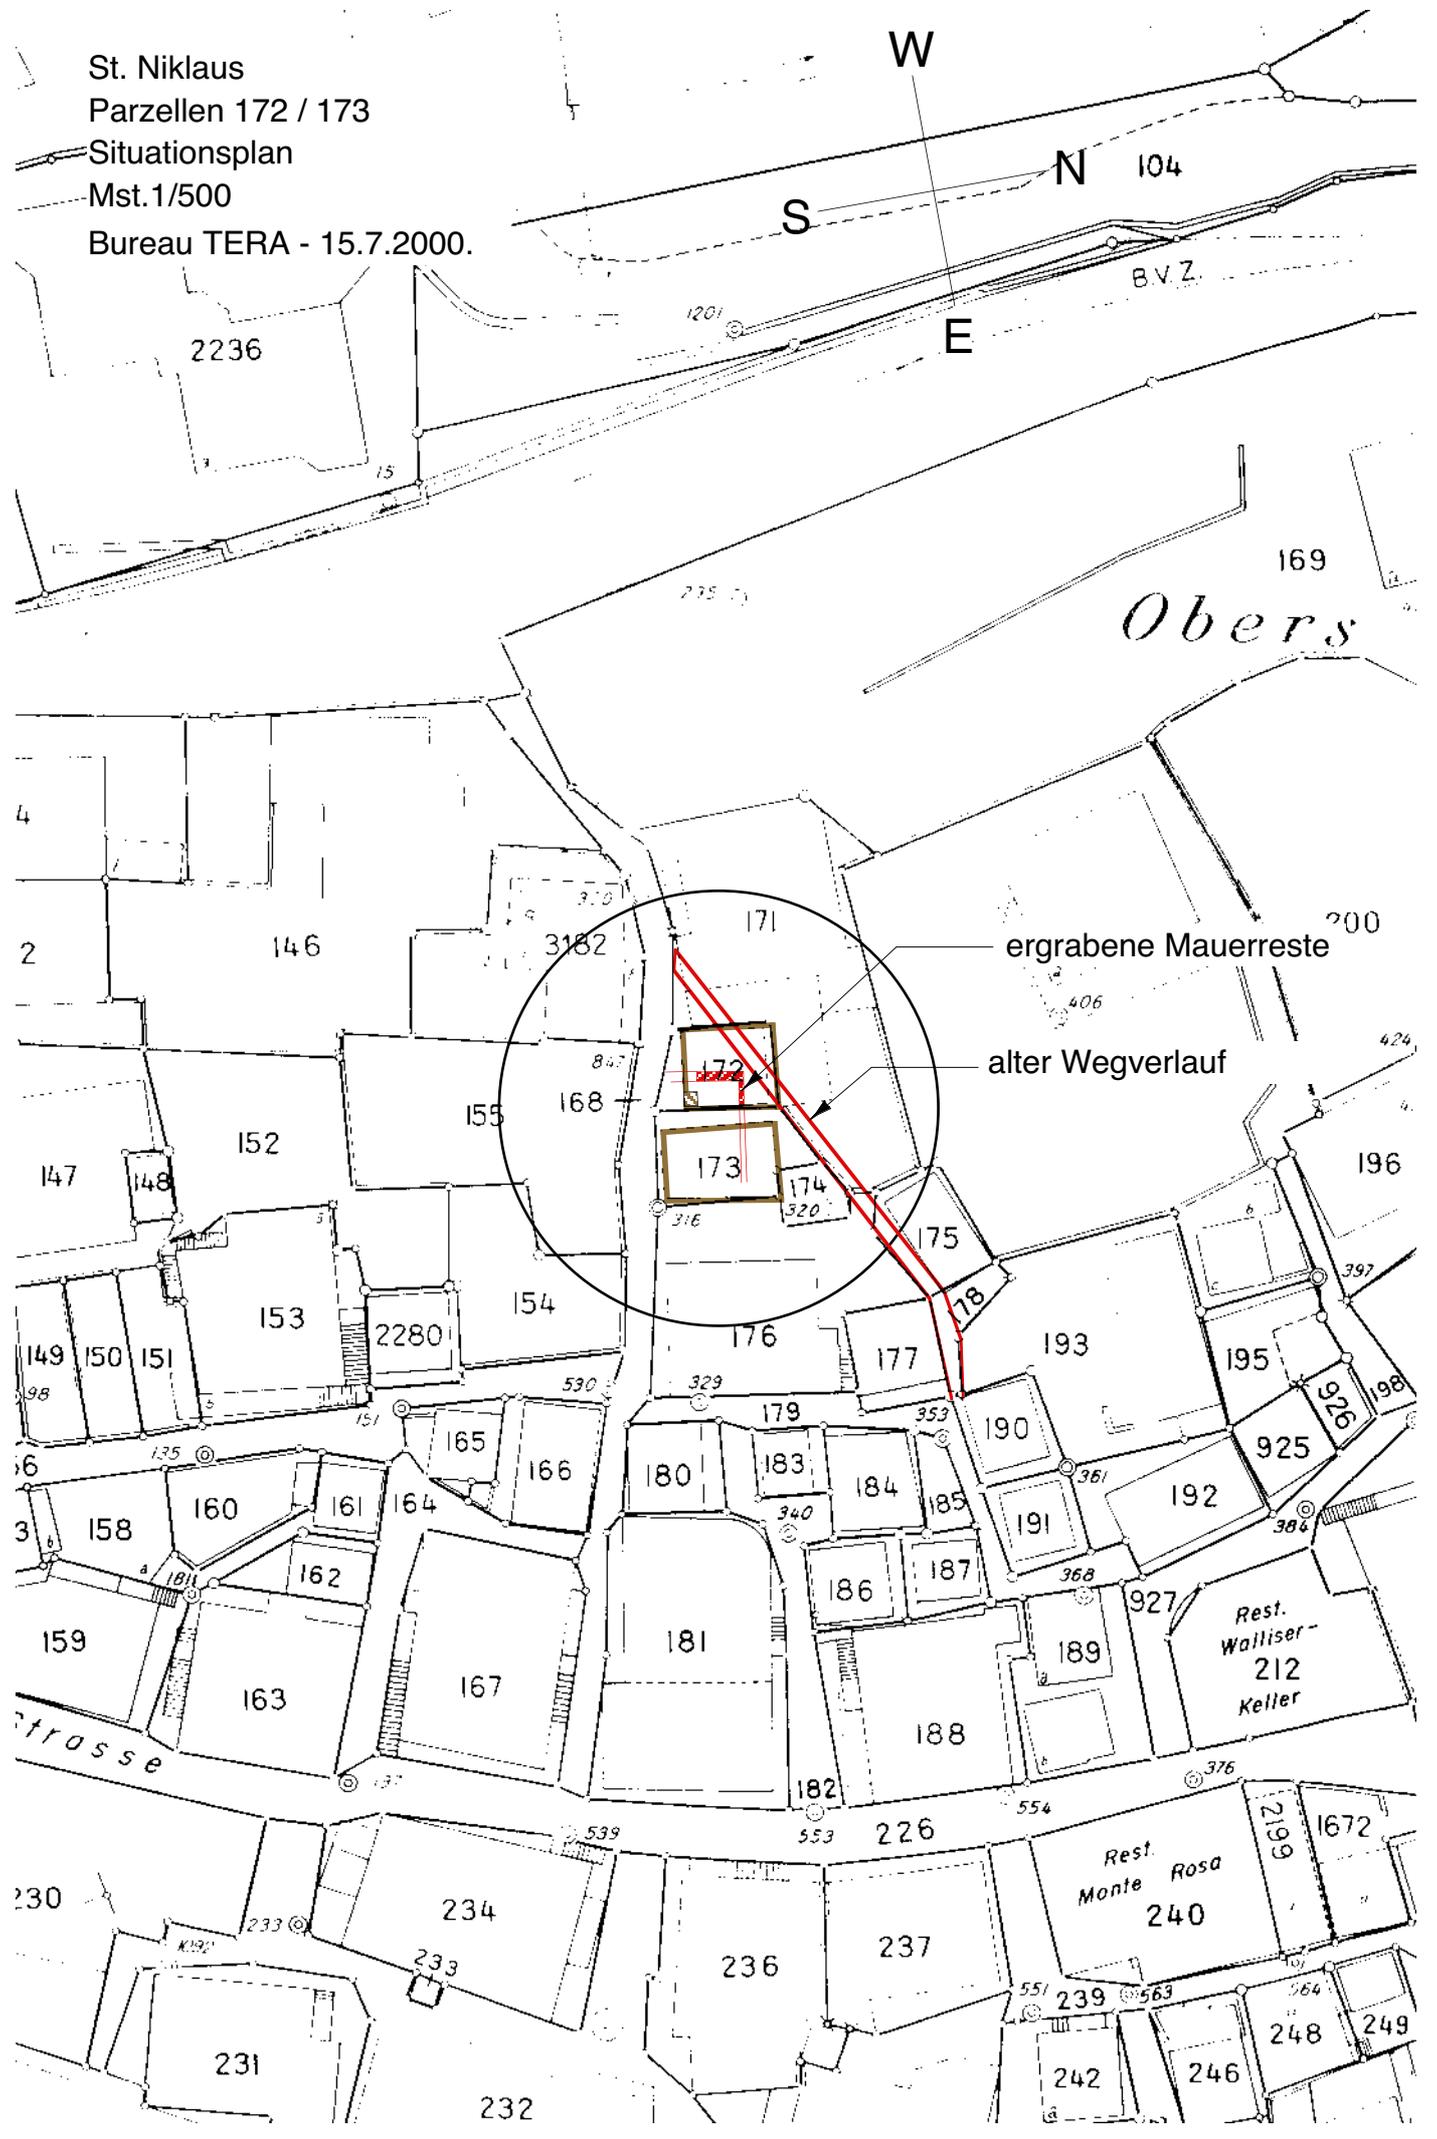
St. Niklaus  
Parzellen 172 / 173  
Situationsplan  
Mst. 1/500  
Bureau TERA - 15.7.2000.

<sup>3</sup> Der ehemalige Verlauf des Weges ist im Situationsplan nach den Angaben von Hr. Erich Chanton eingezeichnet worden.

ergrabene Mauerreste

alter Wegverlauf
