## Fouilles de sauvetage

Rapport de travail

<b>Commune :</b>	Anniviers
<b>Lieu-dit :</b>	Grimentz, Les Gères
<b>District :</b>	Sierre
<b>Chantier :</b>	Chalet Berguerand Salamin
<b>Sigle :</b>	AGA20
<b>Coordonnées :</b>	CNS 1307 : 2'611'056 / 1'114'749 ; altitude : environ 1487 m.
<b>Superficie explorée :</b>	environ 15 m <sup>2</sup>
<b>Parcelle :</b>	N°817
<b>Objet :</b>	Construction d'un chalet
<b>Intervention :</b>	Du 12.08.2020 au 13.08.2020 et le 14.09.2020
<b>Maître de l'ouvrage :</b>	Berguerand Gaëlle, Salamin Elliot
<b>Coordination :</b>	Archéologie cantonale
<b>Mandataire :</b>	InSitu Archéologie SA, Sion
<b>Equipe :</b>	Fabien Maret (archéologue responsable) ; Jean Montandon-Clerc (archéologue) ; Miguel Alvarez (fouilleur expérimenté)
<b>Contexte :</b>	Bâtiments ruraux
<b>Datation :</b>	Moyen Age, Epoque moderne, ère industrielle

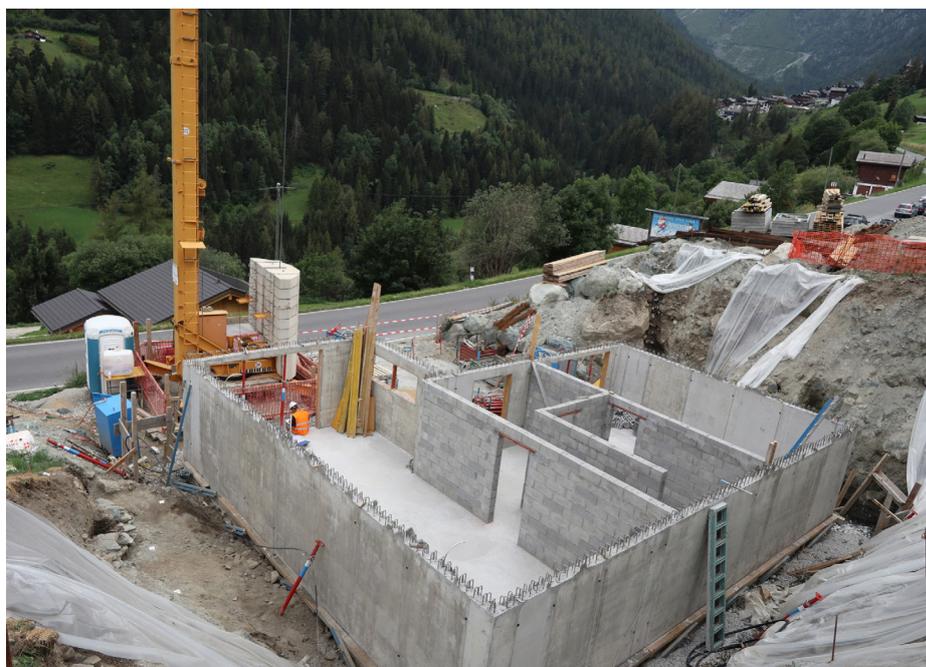
*Légende couverture: Grimentz, Les Gère (AGA20). Au premier plan, le chantier de construction. A gauche, le profil de l'excavation dans lequel les vestiges ont été observés. Au fond à droite, le village de Grimentz.*

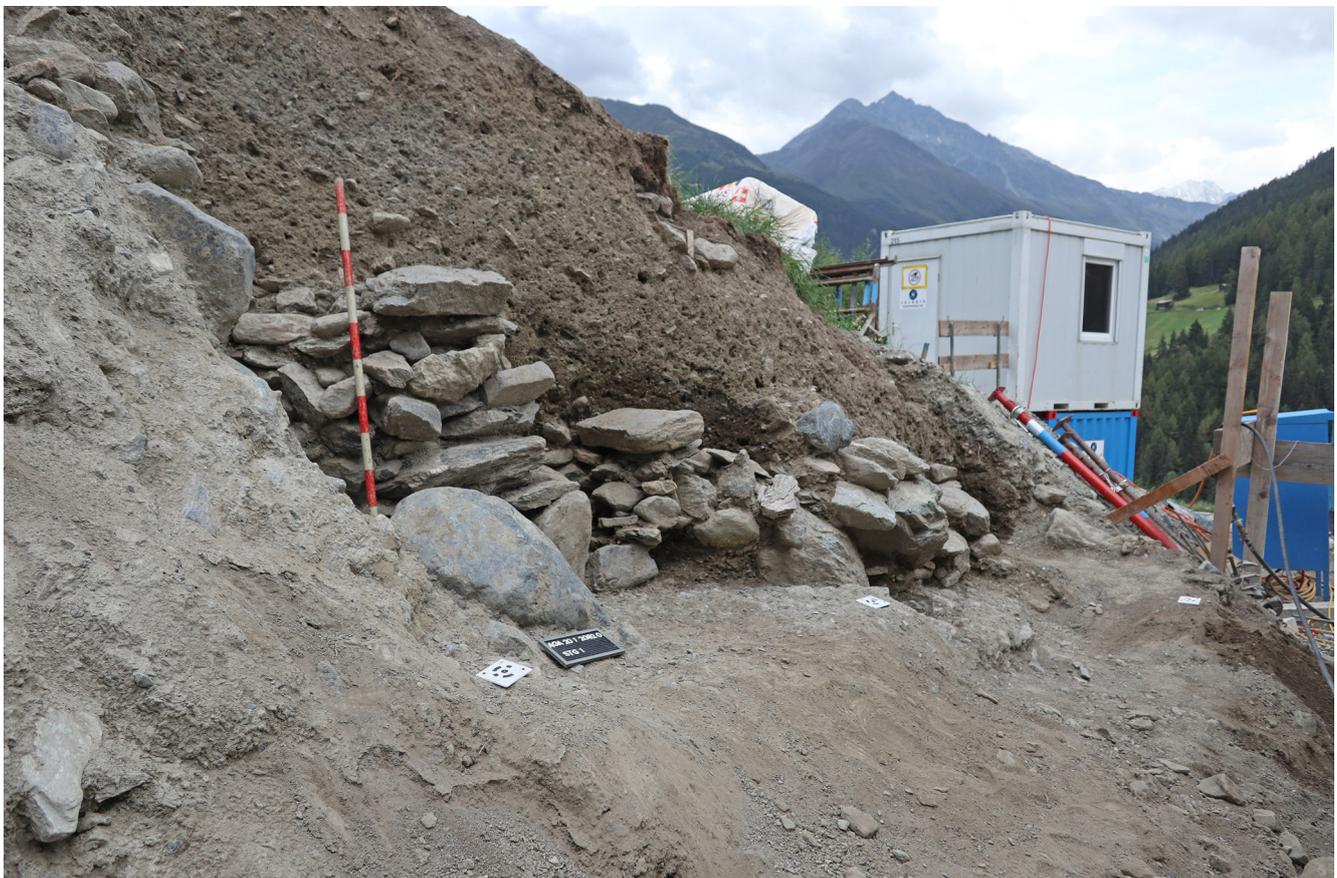
Le bâtiment B1 présente un plan rectangulaire de 3 m sur 5 m (**Fig.1**). Les murs en pierres sèches sont conservés jusqu'à une hauteur de 1 m (**M010, M011, M012, M042**). La démolition des maçonneries, localisée uniquement dans l'emprise de l'édifice, atteint une puissance de 0,60 m. Il est possible qu'une partie de l'élévation, comme la façade aval, ait été édifiée en madriers. Les maçonneries pourraient également avoir servi de soubassement pour une construction en bois reposant sur des quilles. La couche matérialisant la dernière occupation du bâtiment avant son abandon (014) a été datée au radiocarbone au cours du 14<sup>e</sup> siècle<sup>2</sup>. La construction du bâtiment peut ainsi être située de manière large au cours du Moyen Age. Le mobilier archéologique est par ailleurs très rare et consiste principalement en quelques ossements fauniques, non étudiés, prélevés dans la couche 014.

**Fig.1** - Le bâtiment B1. Vue en direction du sud-est. A droite, le chantier de construction en cours. Au fond, le val de Zinal.

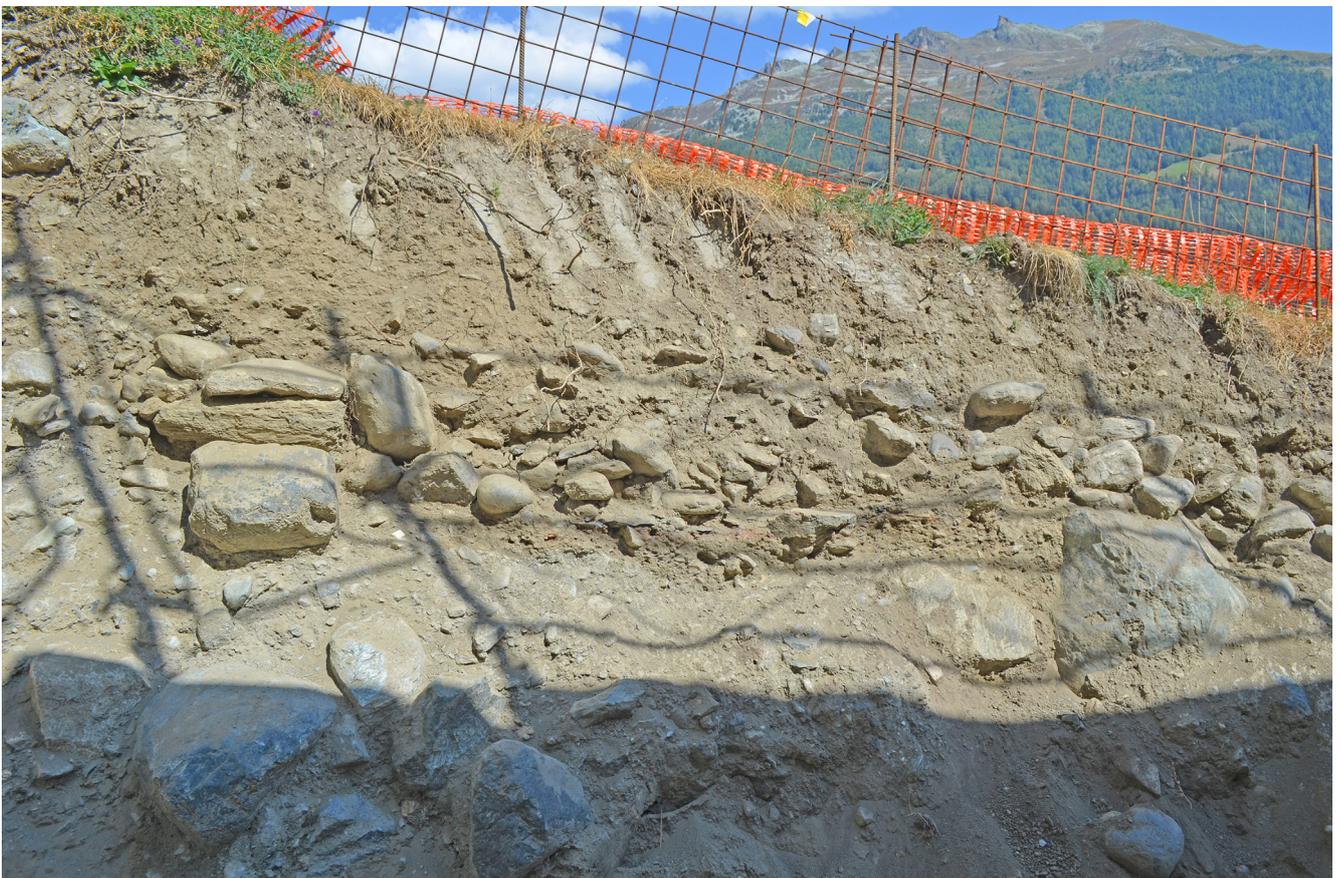
Le plan du bâtiment reste incomplet et semble présenter une largeur de 2 m. Sa façade aval, construite en pierres sèches ou en madriers, s'est effondrée ou a été démantelée (**M039**) (**Fig.2**). La maçonnerie amont, construite à sec, est conservée sur une hauteur de 0,40 m<sup>3</sup>. Il est possible qu'une partie de l'élévation ait été en madriers. Un foyer en cuvette (**033**), peu profond (10 cm au maximum) et bordé de quelques pierres, est aménagé sommairement à l'intérieur du bâtiment. Le fossé **031**, au creusement évasé, participe d'un aménagement extérieur non caractérisé. Matérialisant la dernière occupation du bâtiment, la couche **027** a été datée au radiocarbone au cours du 14<sup>e</sup> siècle, voire au début du 15<sup>e</sup> siècle<sup>4</sup>. A l'instar du bâtiment B1, la construction du bâtiment B2 est à situer au cours du Moyen Age.

**Fig.2** - Le bâtiment B2. Vue en direction du nord-est.

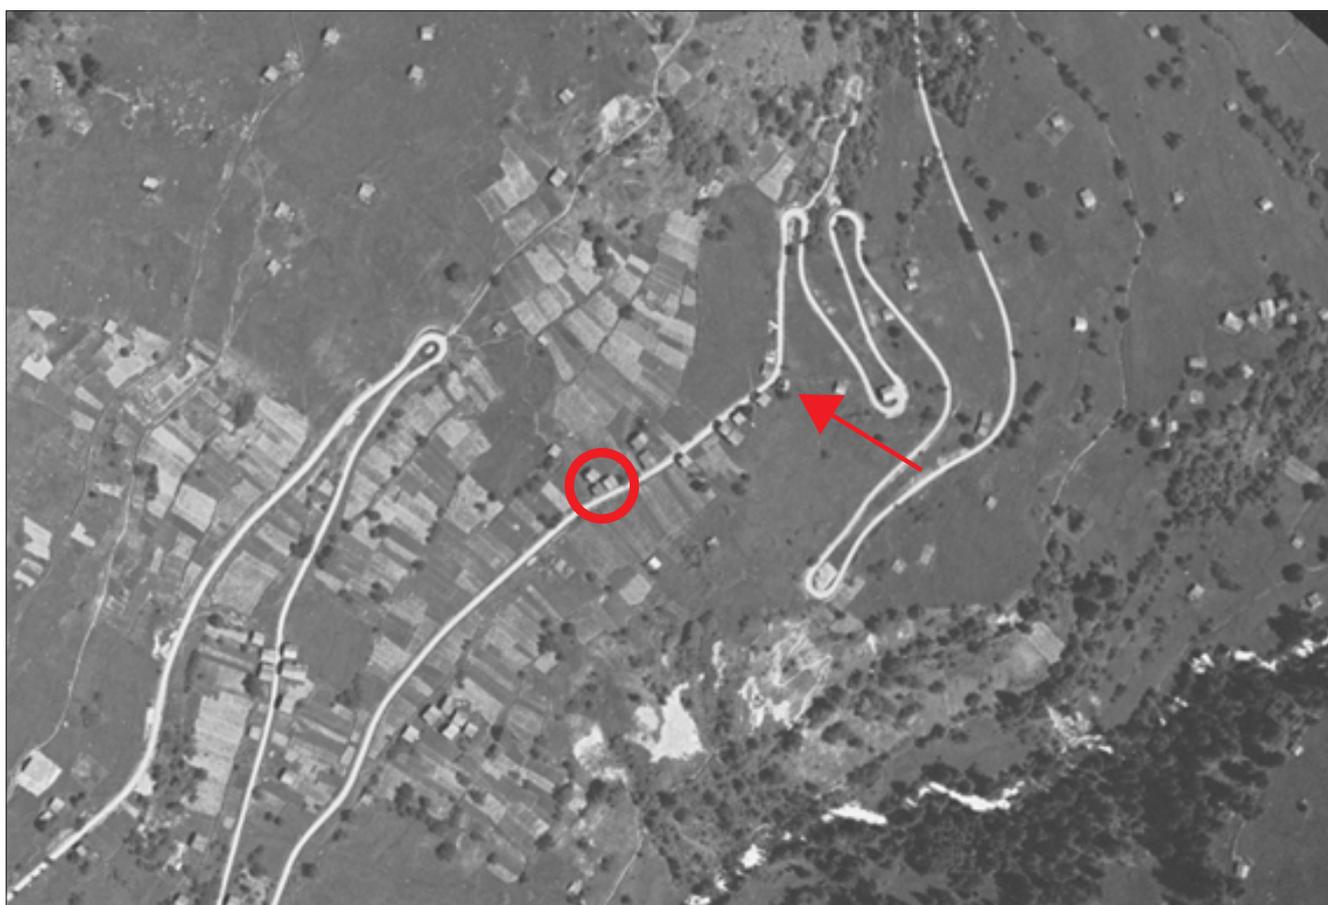
Le bâtiment B3, au plan carré (environ 5 m de côté), a été construit sur une terrasse (018) aménagée dans la dépression fossile du bâtiment B1 (phase 3). Les bases empierrées **015** et **016** destinées à supporter une élévation en madriers ou un édifice sur quilles de bois étaient encore visibles dans l'humus. Quelques pierres anguleuses disposées à plat forment un dallage fruste (**017**). Un madrier en mélèze (034) appartenant sans doute à l'édifice a été retrouvé dans l'humus lors de l'aménagement des canalisations. Un trou de poteau (**013**) et un fossé indéterminé (**003**) appartiennent aux aménagements extérieurs. Une photographie aérienne prise en 1935<sup>6</sup> montre à cet emplacement un groupe de trois bâtiments, dont l'un d'eux pourrait correspondre au bâtiment B3 (**Fig.3**). Sa construction se situe peut-être entre le 19<sup>e</sup> siècle et le début du 20<sup>e</sup> siècle. Il sera démantelé au cours du 20<sup>e</sup> siècle et son emplacement recouvert par l'humus (phase 4).

**Fig.3** - Photographie aérienne prise en 1935 (Swisstopo). Non loin de la chapelle St-Théodule (flèche rouge), l'un des bâtiments entourés en rouge correspond au bâtiment B3 (phase 3).
