# L'archéologie en aide à l'histoire: le monastère de Géronde VS

François-Olivier Dubuis

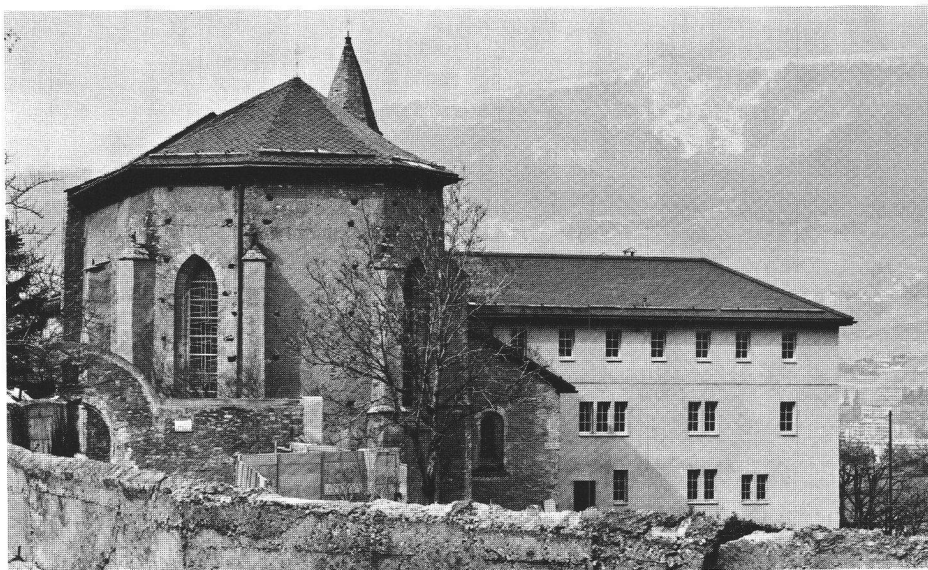
fig. 1  
Le monastère de Géronde, vu de l'est.  
Blick von Osten auf das Kloster Géronde.  
Il monastero di Géronde visto dall'est.

Sur une colline au sud de Sierre, une église avec son clocher de tradition romane et son chœur gothique (fig. 1) s'impose comme le seul témoin encore vivant du Géronde médiéval. Sur ce sanctuaire et ses fonctions successives, les documents d'archives apportent maints renseignements. En 1233 un acte est passé «à Géronde, dans l'église Saint-Martin» en présence de «Rodolphe, prieur de Géronde». Prieuré et sanctuaire sont, jusque dans la première moitié du XIV<sup>e</sup> siècle, la paroissiale et la cure de Sierre que desservent les chanoines d'Abondance (Savoie).

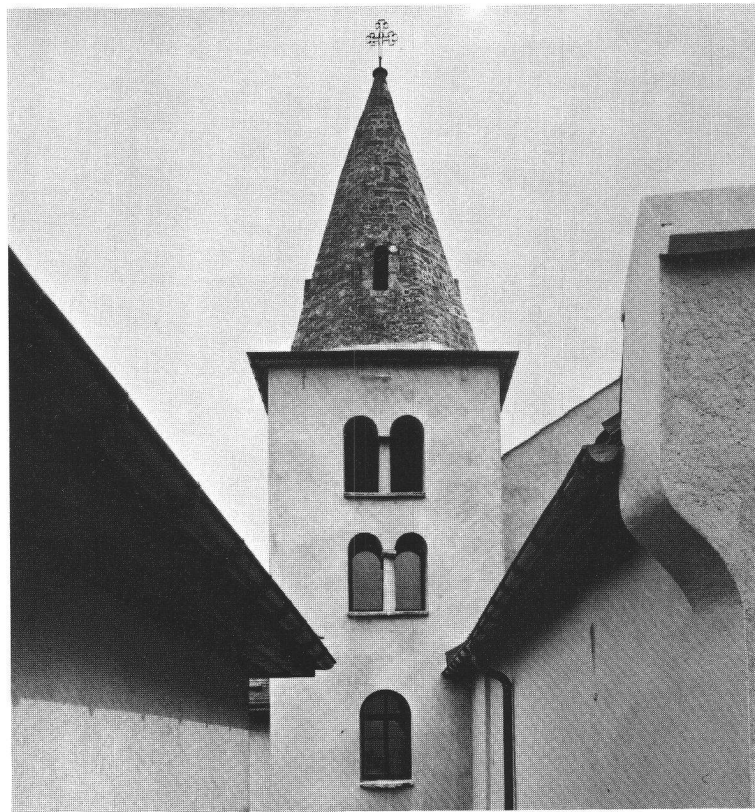
fig. 3  
Le clocher roman, avec flèche maçonnée du XV<sup>e</sup> siècle.  
Der romanische Glockenturm.  
Il campanile romanico.

L'évêque André de Gualdo (dès 1418) trouva un Géronde à l'abandon depuis plus d'un demi siècle et gravement ruiné (*totaliter desolatum et funditus dirutum*). Dans l'intention d'y rétablir la vie religieuse, il se livra à d'importantes réparations. Nous avons pu constater qu'il construisit la flèche de pierre sur le clocher (fig. 3), exhaussa l'église et en reconstruisit la façade occidentale. Il rebâtit un étage sur les murs découronnés de l'ancien prieuré et refit à neuf tout l'intérieur de la maison. La grande salle du rez, au niveau de la cour, devait sans doute être le réfectoire; l'étage pouvait accueillir quelques cellules. L'acte de fondation du couvent des carmes<sup>7</sup> put être donné en 1425, après une première série de travaux; le nombre des religieux était fixé à un maximum de vingt, y-compris les frères convers. Les suppliques adressées au Saint-Siège, pour obtenir des indulgences à l'intention des bienfaiteurs, prouvent, avec les donations reçues, que les chantiers durèrent encore bien des années, jusque vers le milieu du XVe siècle.
