Chronique des découvertes archéologiques dans le canton du Valais en 2014

établie sous la responsabilité de François WIBLÉ,
Archéologue cantonal, directeur de l'Office des recherches archéologiques

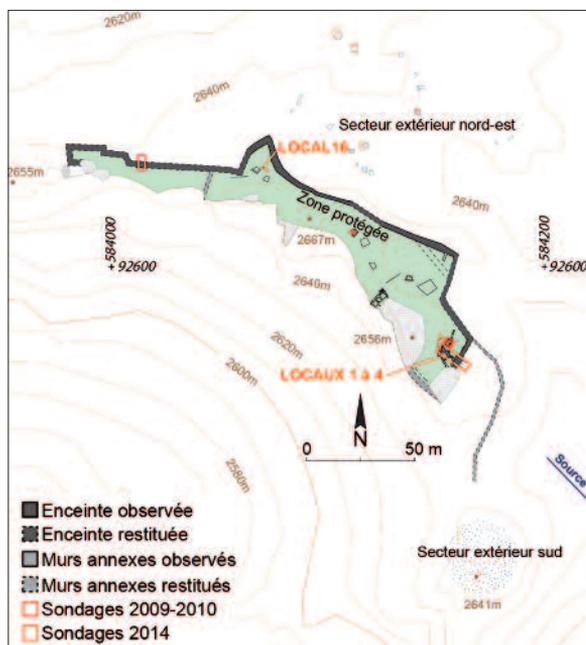
Fig. 1 – Liddes, Mur (dit) d'Hannibal, plan provisoire simplifié des principaux vestiges observés, état 2014.

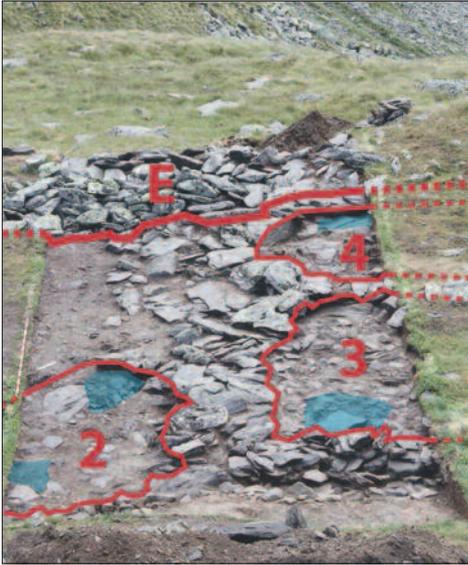
Fig. 2 – Liddes, Mur (dit) d'Hannibal, zone intérieure sud, sondage 4, fouilles 2014. Vue en direction du sud-est. Les limites intérieures des locaux 2, 3 et 4 ainsi que du mur d'enceinte (E) sont marquées en rouge. Les foyers sont tramés en bleu.

La fouille principale de la campagne 2014 a été réalisée sur les moitiés de trois constructions contiguës, à proximité du local 1 étudié en 2009-2010 (fig. 2). Ce secteur a également englobé le tronçon du mur d'enceinte situé directement au sud de ces aménagements et a permis la liaison entre les structures d'habitat et défensives.

Les fondations en pierre sèche de trois pièces presque quadrangulaires ont été partiellement mises au jour.

Le local 2 mesure environ 3.5 m par 2 à 2.5 m (dimensions restituées). Deux foyers en cuvette y sont aménagés et un passage relie cet espace au local 1. Deux clous de chaussure tardo-républicains ainsi qu'un clou rivet à tête hémisphérique y ont été découverts. Quelques fragments de fer découverts en 2010 dans le local 1 appartiennent également à un clou-rivet semblable, mais alors pas identifié.

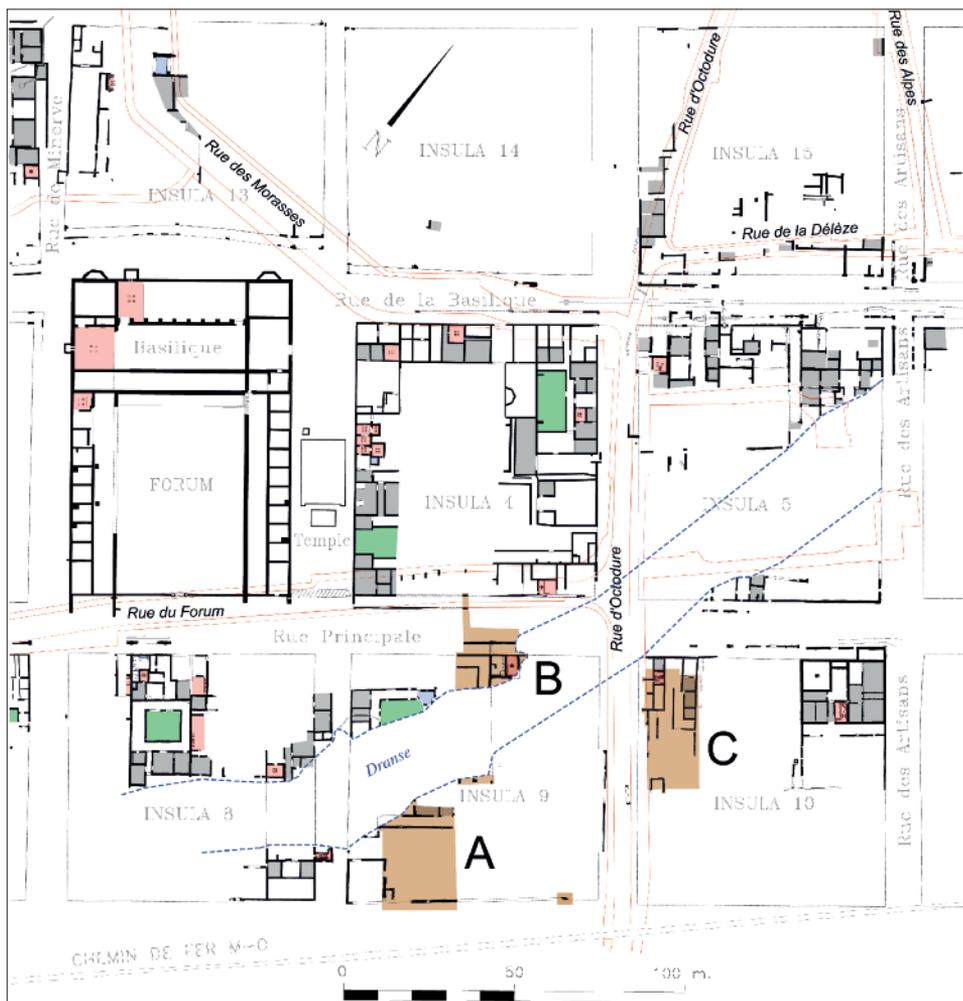
Fig. 3 – Martigny VS, *Forum Claudii Vallensium*. Extrait du plan archéologique de la ville romaine avec, en brun, les secteurs fouillés en 2014.

Dans le secteur sud de l'*insula* (fig. 3, lettre A et 4), nous avons repéré, en 2013 et 2014, un tronçon des fondations (qui avait échappé aux récupérateurs modernes) du mur sud-est de l'*insula* limitant un vaste espace, profond d'environ 21.20 m, dans l'angle duquel fut aménagé, à la même époque (les fondations des murs sont liées), l'espace 50 (couvert?) de 9.80 x 8.50 m. Sur les ruines de ce dernier, on érigea très tardivement, peut-être même après l'époque romaine, trois ou

L'angle nord de la propriété a été retrouvé en 2014 (fig. 3, lettre B); il est constitué des «couloirs» 10 et 11, de même largeur (3 m), au sol de terre battue, dont les murs de fond avaient été enduits et peints à plusieurs reprises, qui bordaient apparemment l'espace à ciel ouvert 9, cour ou jardin. Ces couloirs s'appuyaient contre l'angle ouest de la propriété voisine dont le mur sud-ouest se prolongeait sous le portique et faisait un retour d'équerre en direction nord-est. La différence de construction des portiques longeant la *Rue Principale* indique clairement un changement de propriété. Le mur de façade et le mur du portique ont été plusieurs fois reconstruits.

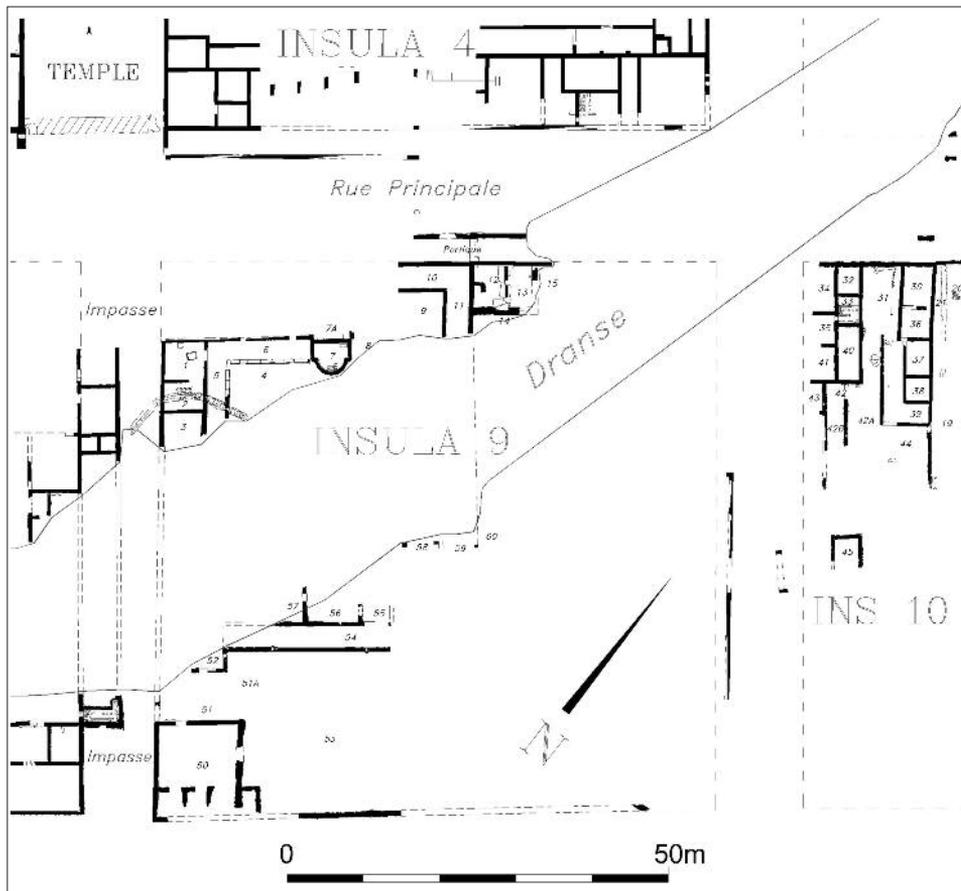
Fig. 4 – Martigny VS, *Forum Claudii Vallensium*. Chantiers «Verger 2013» et «Verger 2014». *Insula* 9. Relevé des vestiges mis au jour.

Devançant les travaux de construction des immeubles, du garage souterrain et de la rampe d'accès à ce dernier, nous avons fouillé en plusieurs étapes deux secteurs de l'*insula* 9, de part et d'autre du lit de la rivière qui, après l'époque romaine, avait tout emporté sur son passage sur une vingtaine de mètres de largeur (fig. 4).

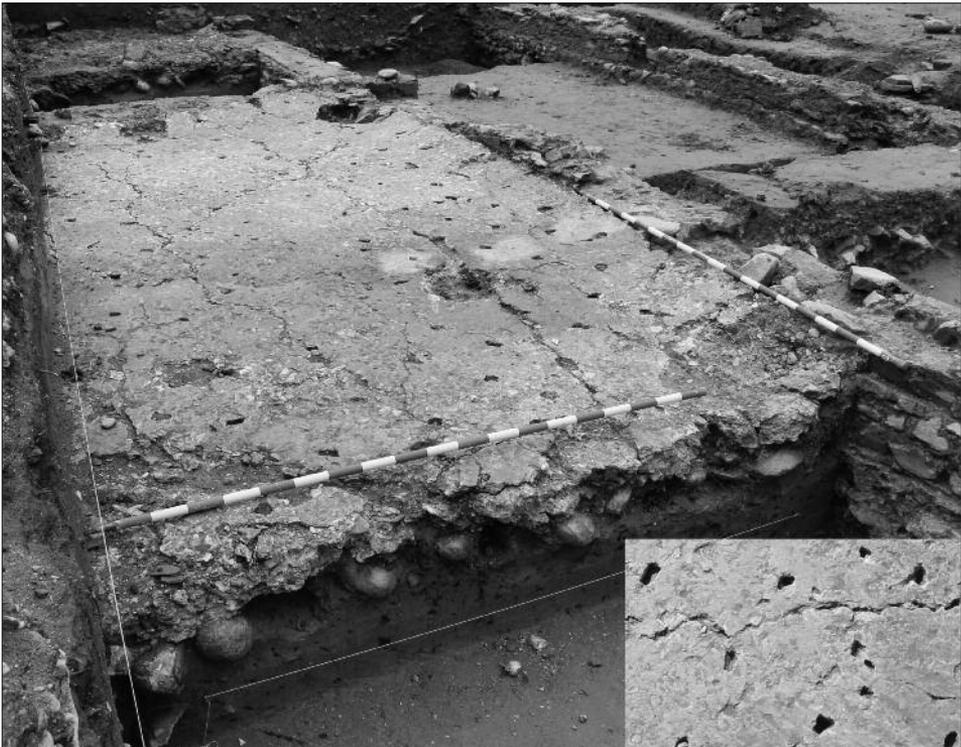
Fig. 5 – Martigny VS, *Forum Claudii Vallensium*. Chantier «Verger 2014», *insula* 9, secteur sud. Vue partielle du chantier. Au premier plan, coupe à travers l'espace 56 et détail de son sol en mortier (négatifs d'incrustations en matière «périssable»). En haut à droite, la galerie 54. Vue prise de l'ouest.

Plusieurs salles permettaient l'accès à cette galerie. La pièce «centrale» 56, large de 6.60 m, possédait un sol de très bonne qualité, présentant en surface des négatifs d'éléments disparus, de forme géométrique (fig. 5). On se perd en conjecture sur la matière de ces éléments rapportés – en matière organique (bois?) ou minérale –, et sur les raisons de leur disparition. Se seraient-ils désagrégés sous l'effet de l'humidité, de l'acidité du terrain?

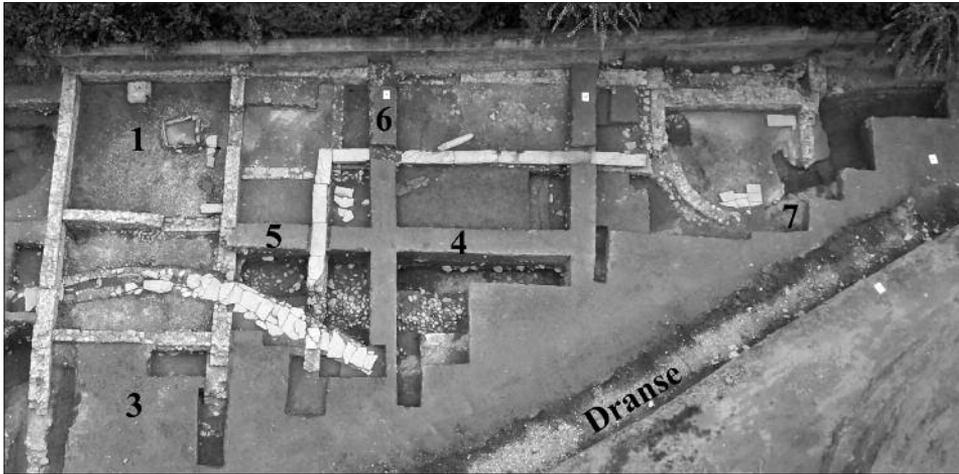
Fig. 6 – Martigny VS, *Forum Claudii Vallensium*. Chantiers «Verger 2013», *insula* 9, secteur ouest. Vue aérienne des vestiges du cœur de la *domus*. Les chiffres 4 à 6 ont été placés sur des témoins stratigraphiques.

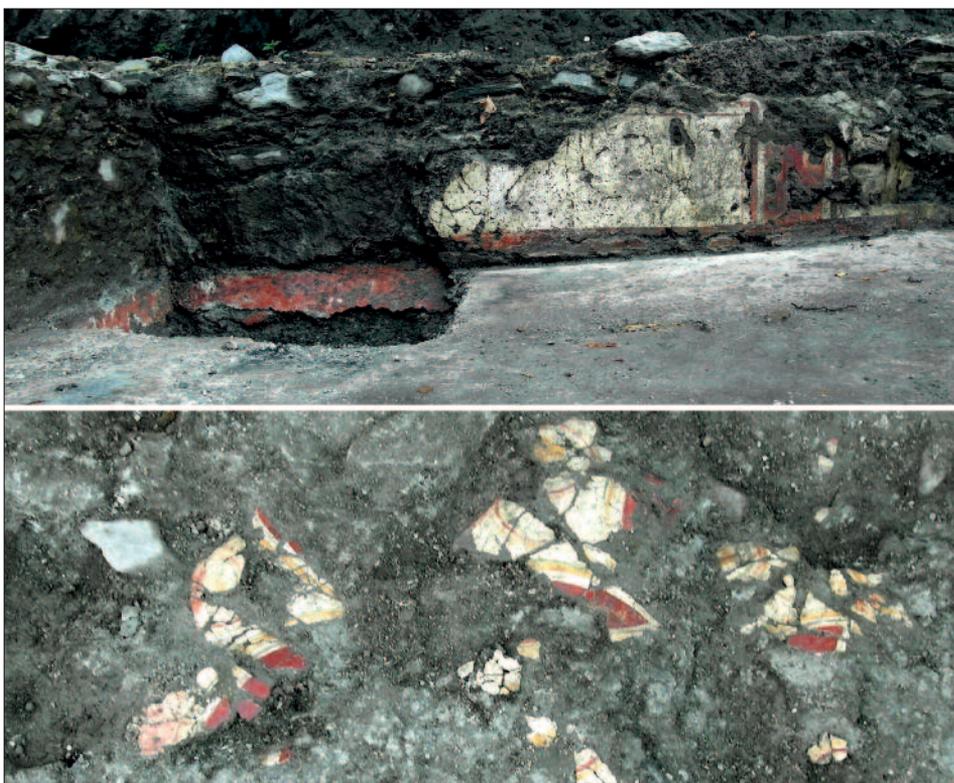
Fig. 7 – Martigny VS, *Forum Claudii Vallensium*. Chantier «Verger 2013», *insula* 9, secteur ouest. A deux reprises, les murs sud-ouest et nord-ouest de l'espace 6 avaient été pourvus d'enduits peints, l'un antérieur au sol en mortier d'un petit local aménagé dans son angle ouest et l'autre contemporain, mais antérieur au dernier état du péristyle. Vue prise du sud-est. De nombreux fragments des registres supérieurs ont été découverts dans les niveaux de démolition du portique.

Les branches sud-ouest (5) et nord-ouest (6) du péristyle adjacent étaient larges d'environ 2.4 m. Les dalles brutes et irrégulières de son stylobate, en calcschiste, reposaient sur une maçonnerie de médiocre qualité. Les deux murs de fond partiellement conservés des galeries 5 et 6 étaient pourvus d'enduits peints (système à réseau de la fin du II^e ou du début du III^e siècle après J.-C.) (fig. 7). Du

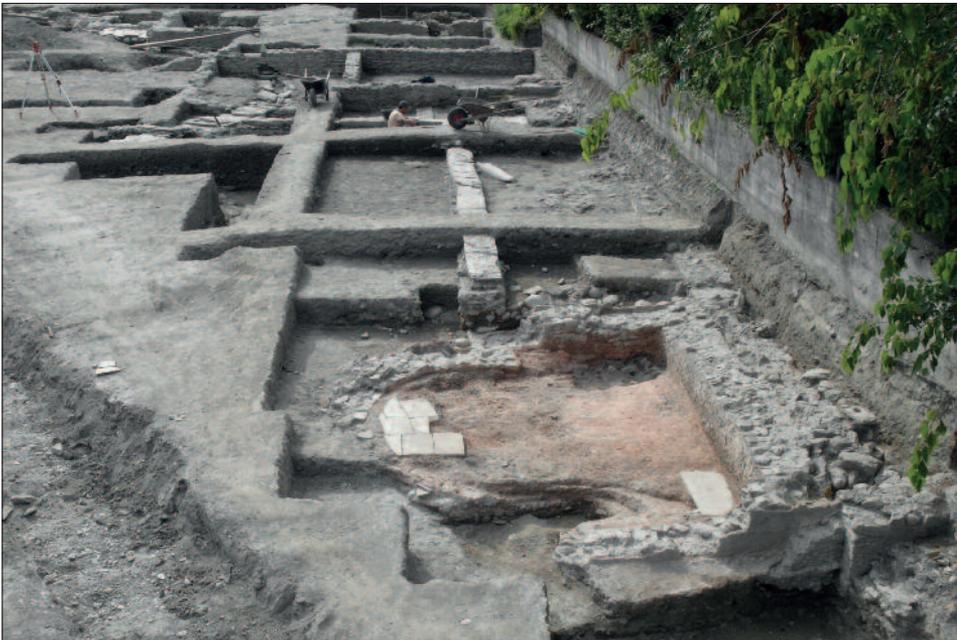
Fig. 8 – Martigny VS, *Forum Claudii Vallensium*. Chantier «Verger 2013», *insula* 9, secteur ouest de la *domus*. Au premier plan le bassin froid 7; au centre, le péristyle avec le mur stylobate; à l'arrière plan la «cuisine» 1 et le local 2 traversé par la canalisation. En bas à gauche le gravier du lit de la Dranse. Vue prise du nord-est.

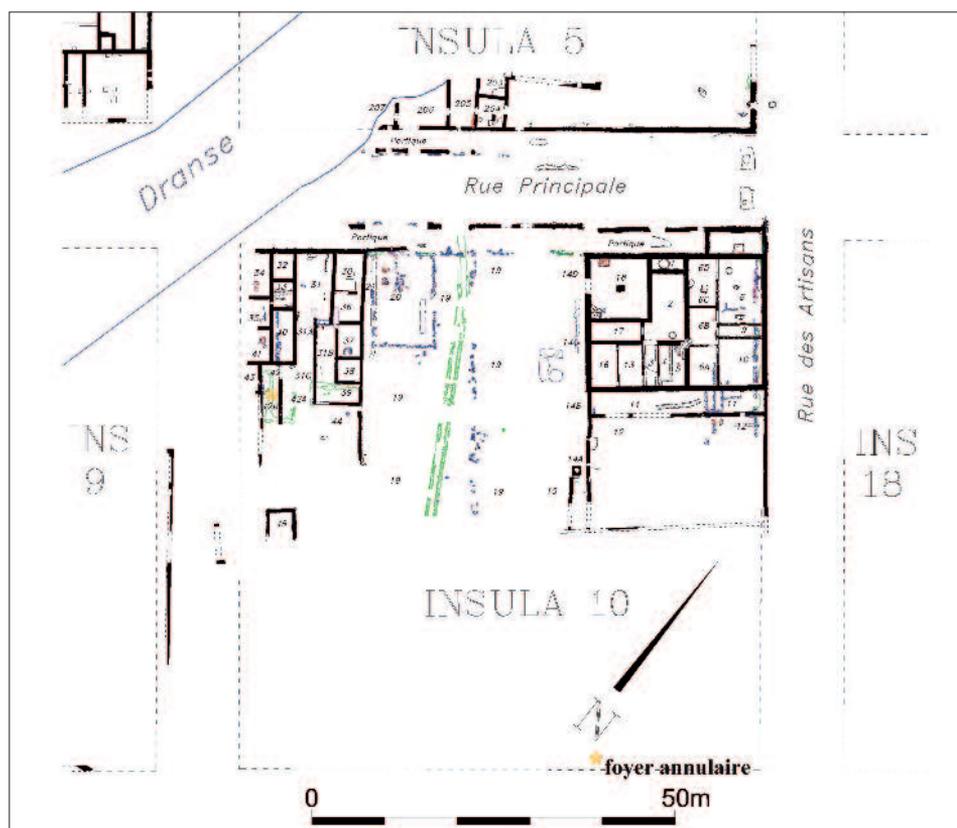
Fig. 9 – Martigny VS, *Forum Claudii Vallensium*. Chantiers «Délèze 2013» et «Délèze 2014». *Insula* 10. Relevé des vestiges mis au jour. En vert et en bleu, structures antérieures au dernier état des constructions.

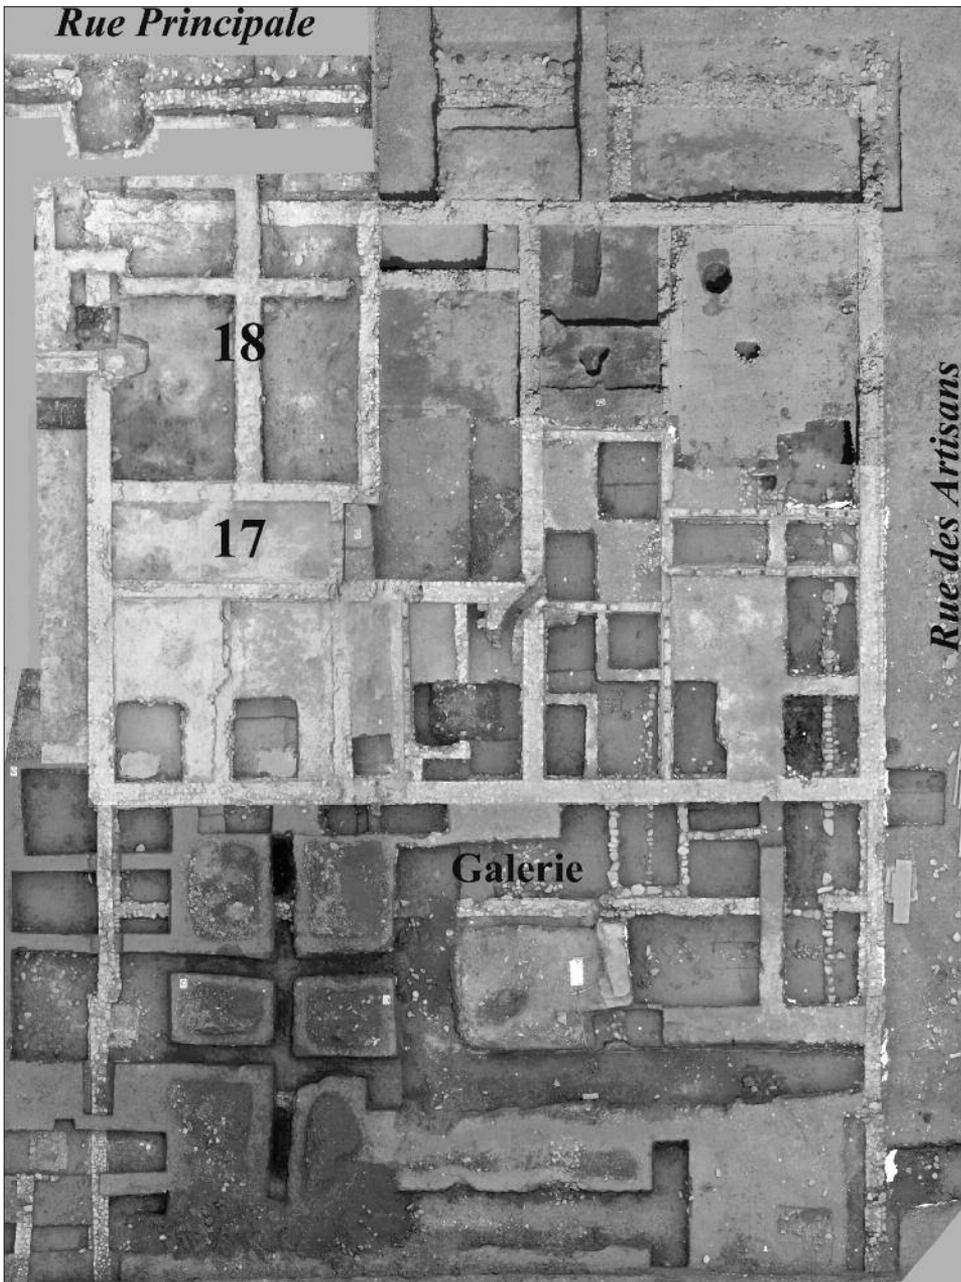
Fig. 10 – Martigny VS, *Forum Claudii Vallensium*. Chantiers «Délèze 2012» et «Délèze 2013», *insula* 10. Maison occupant l'angle nord de l'*insula*: compilation d'orthophotographies.

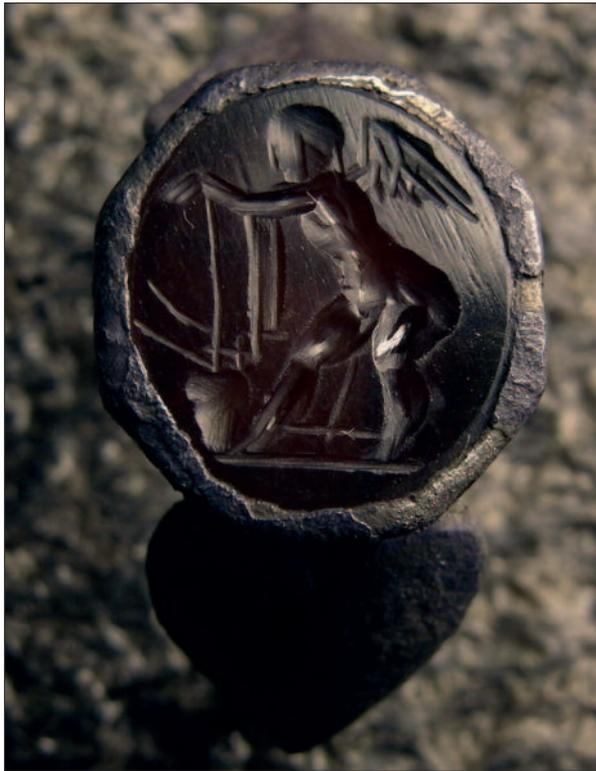
Fig. 11 – Martigny VS, *Forum Claudii Vallensium*. Chantier «Délèze 2013», *insula* 10, secteur nord. Bague en argent dont le chaton est une intaille représentant un Amour occupé à (?), découverte dans le local 18. Diamètre maximal de l'intaille: 11.5 mm.

Dans l'angle nord du quartier, nous avons procédé à la fin du dégagement de la maison en grande partie fouillée en 2012¹⁴. L'angle ouest de la propriété était occupé par la vaste salle 18, presque carrée, d'environ 63 m², pourvue d'un grand foyer, dont les épais rejets cendreux mélangés à du limon constituaient le sol en terre battue, niveau dans lequel fut découverte une bague en argent avec intaille (fig. 11). Le fond du foyer était constitué de tuiles plates (*tegulae*) posées à

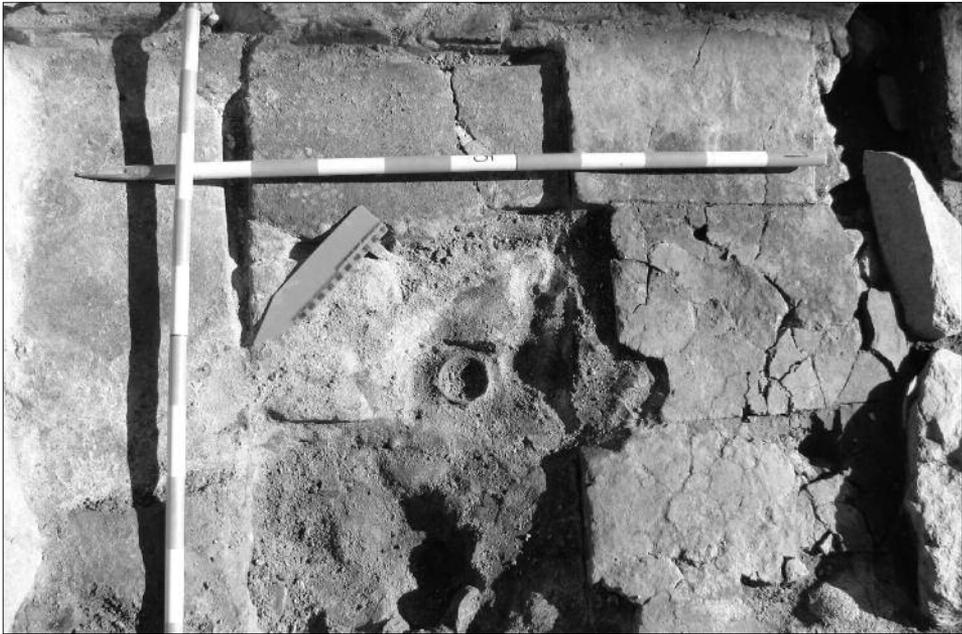
Fig. 12 – Martigny VS, *Forum Claudii Vallensium*. Chantier «Délèze 2013», *insula* 10, secteur nord, local 18. Sous le grand foyer adossé au mur de façade, apparition d'un gobelet de consécration.

l'envers; sous la tuile centrale, se trouvait le dépôt de consécration de la structure (fig. 12)¹⁵, composé d'un simple gobelet en terre cuite commune contenant une monnaie frappée à l'effigie d'une impératrice de la seconde moitié du II^e siècle de notre ère (Faustina II, Lucilla ou Crispina). Un pilier central, dont nous avons trouvé la base maçonnée, aidait à soutenir la toiture. L'état de conservation des vestiges n'a pas permis de reconnaître son ou ses accès; la salle était séparée des pièces du secteur sud (dont les parois à colombage de séparation s'étaient effondrées d'un seul tenant) par le couloir 17, pourvu d'un sol en mortier auquel on accédait depuis l'espace central 2, lui aussi doté d'un sol en terre battue, par un seuil large, hors tout, de 1.12 m. Ce bâtiment privé s'étendait sur quelque 468 m² sans compter le portique et la galerie sud-est 11. Les pièces qui le composaient étaient en majorité pourvues de sols en mortier; il ne semble pas avoir servi d'habitation, même s'il a été doté tardivement de la petite pièce chauffée 4-5, aux parois peintes: le mobilier caractéristique (principalement céramique) récolté au cours des investigations est en effet peu abondant par rapport à celui que l'on trouve habituellement dans les habitats.

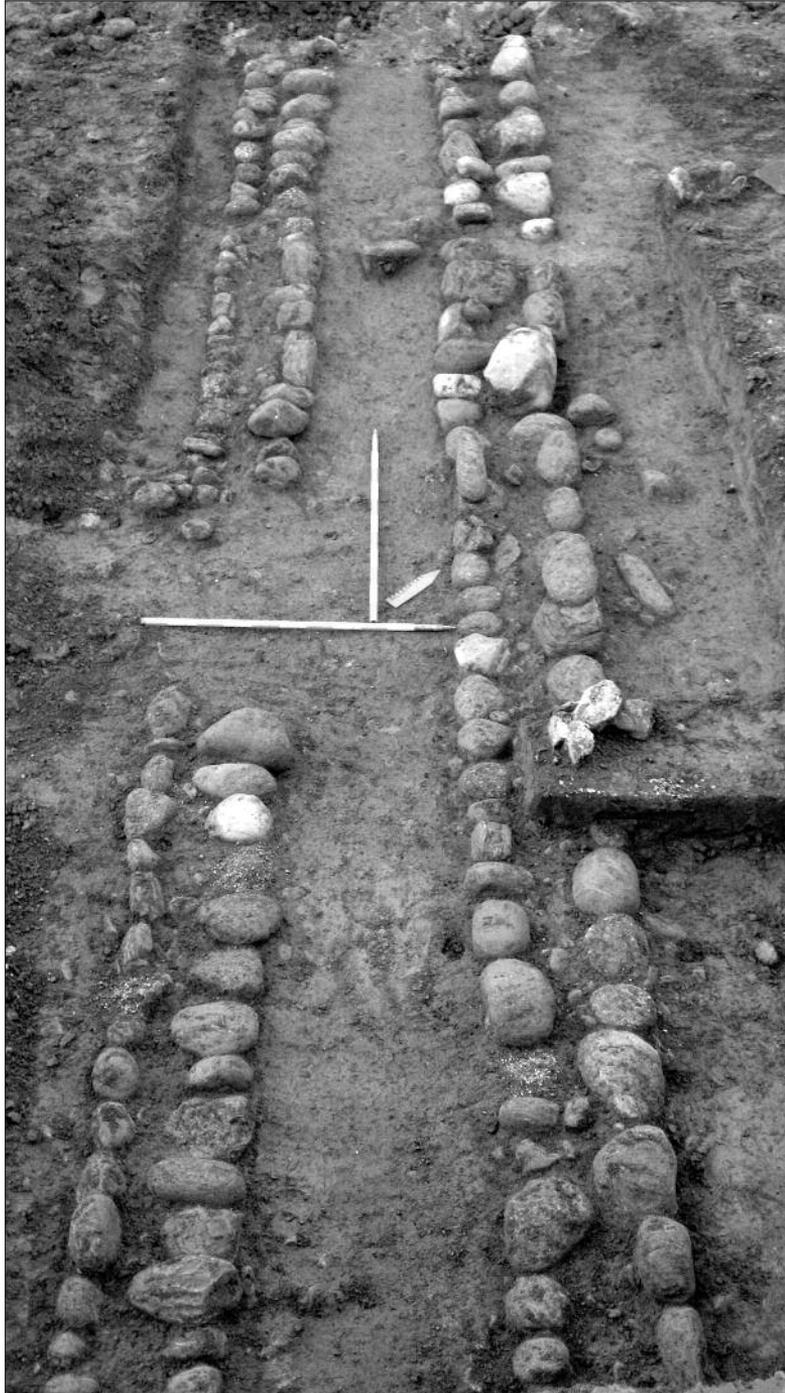
Fig. 13 – Martigny VS, *Forum Claudii Vallensium*. Chantier «Délèze 2013», *insula* 10, secteur nord-ouest, espace 19. Un tronçon des alignements énigmatiques de boulets, vu du sud-est.

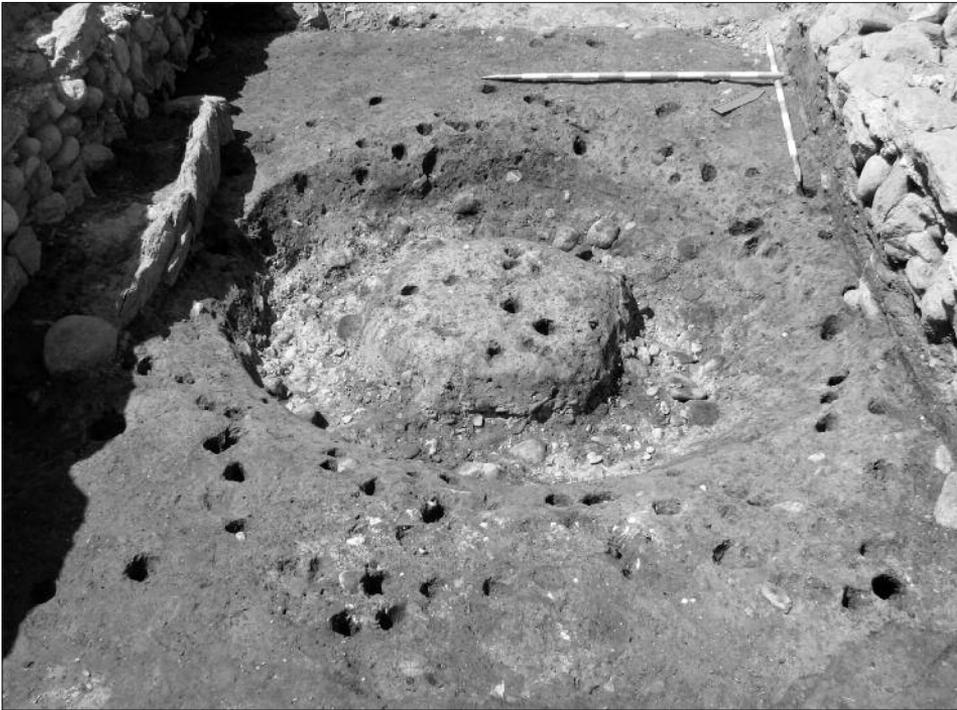
Fig. 14 – Martigny VS, *Forum Claudii Vallensium*. Chantier «Délèze 2014», *insula* 10, secteur ouest, sous l'espace 42B. Le foyer/four annulaire vu du sud-est.

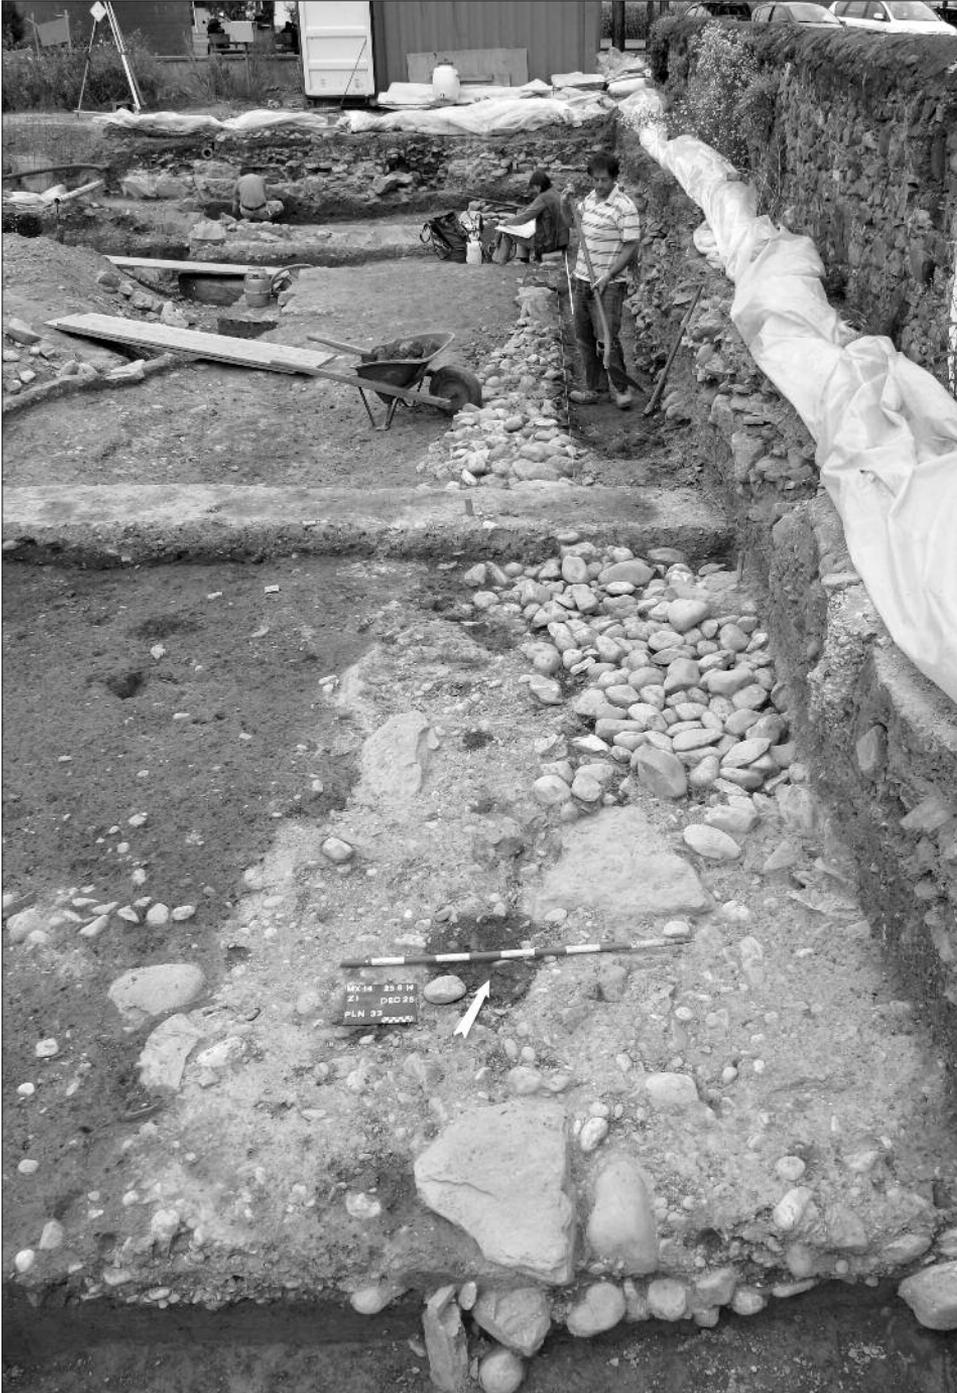
Fig. 15 – Massongex, immeuble Rappaz. Corps de bâtiment situé à l'est de la cour supposée. A gauche, le long couloir avec sol de terre battue, à droite, le radier d'un sol en terrazzo d'un vaste espace se développant du côté est. Vue depuis le sud.

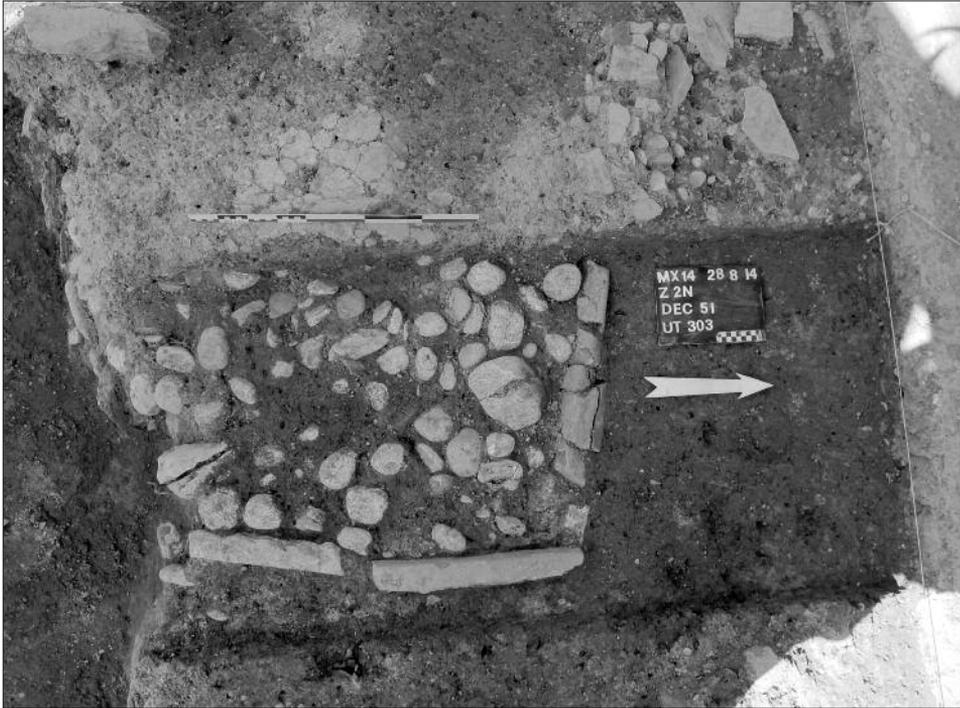
Fig. 16 – Massongex, immeuble Rappaz. Foyer domestique quadrangulaire à bordure, aménagé sur un radier de petits galets de rivière. La sole de *tegulae*, fortement rubéfiée et délitée, est encore visible sous le jalon.

à la cour, témoignant ainsi d'une évolution des constructions au cours du temps. On y a notamment dégagé un grand foyer quadrangulaire en *tegulae* avec bordure, aménagé sur un radier de petits boulets de rivière (fig. 16). Sur le côté ouest de la cour, d'autres tronçons de solins et des empierrements signalent également la présence d'un autre corps de bâtiment qui a été fortement érodé.

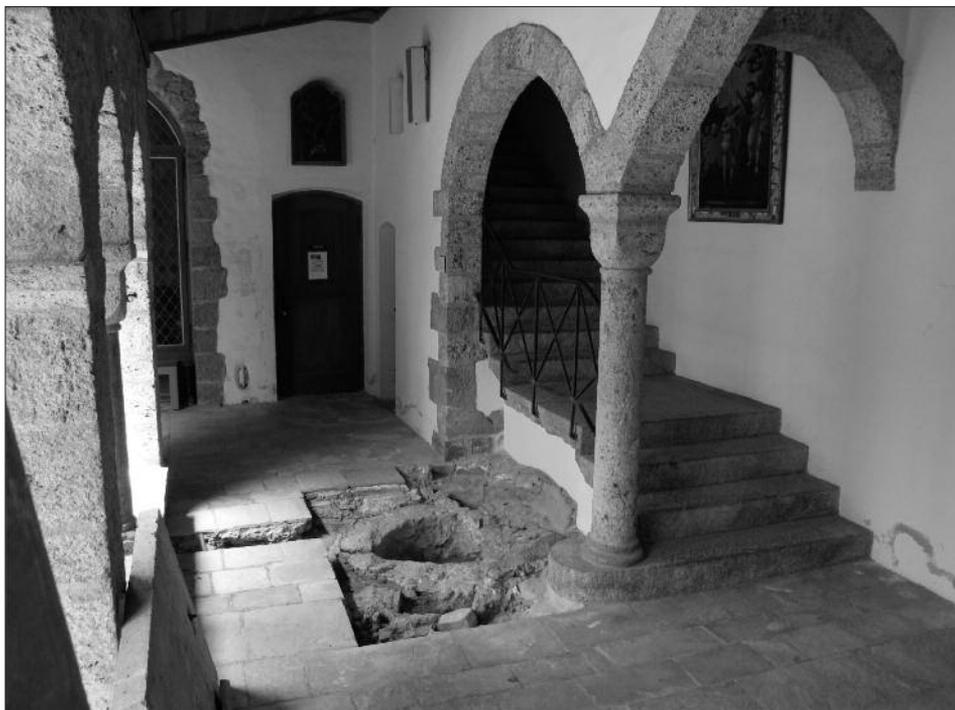
Fig. 17 – Saint-Maurice, Abbaye, cloître Sainte-Catherine. Cuve du baptistère pendant les travaux, vue vers le nord.

En vue d'une nouvelle présentation, la cuve baptismale du V^e siècle mise au jour en 1948 dans la cour Sainte-Catherine, a fait l'objet d'une étude et d'un relevé précis, afin de compléter la documentation établie à l'époque par Louis Blondel (fig. 17).

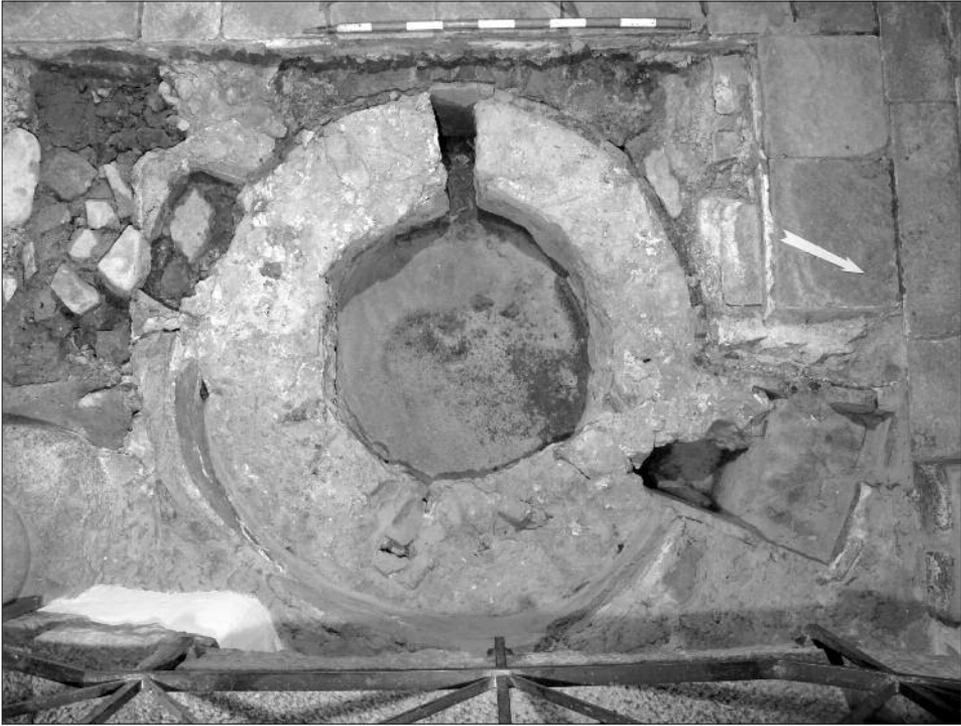
Fig. 18 – Saint-Maurice, Abbaye, cloître Sainte-Catherine. Détail de la cuve du baptistère. Vue vers le sud-ouest.

29 cm) et la troisième (hauteur d'environ 22 cm) peuvent cependant être restituées sur la base des arrachements latéraux documentés en 1948. La hauteur des marches est irrégulière; une asymétrie sans doute intentionnelle, qui pourrait indiquer le sens par lequel le catéchumène traversait la *piscine* (fig. 18).

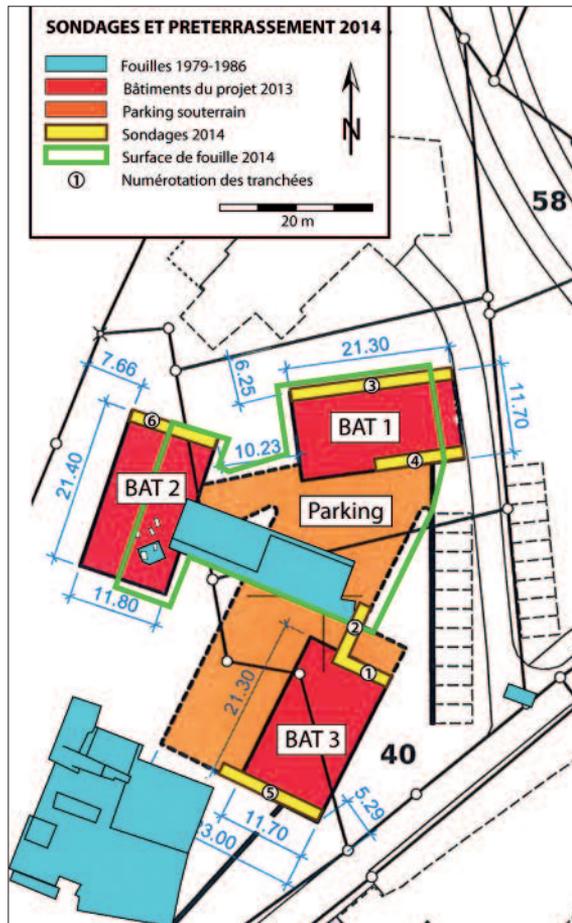
Fig. 19 – Sembrancher, La Gravenne, chantier Crettaz Polet 2014 (CP 14). Plan de situation du projet de construction, des sondages préventifs et du terrassement.

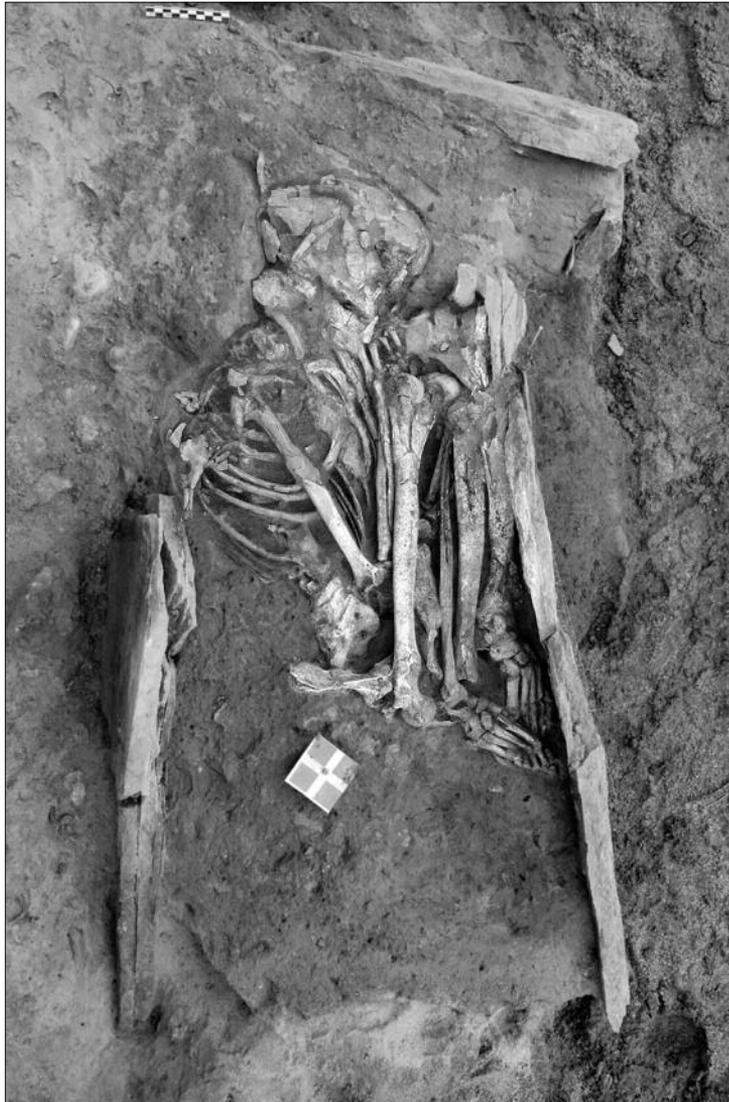
Fig. 20 – Sembrancher, La Gravenne, chantier Crettaz Polet 2014 (CP 14). Vue verticale de la tombe T6, compilation des différents décapages.

Les fouilles menées à «La Gravenne» confirment l'importance de ce gisement principalement pour les phases du Premier Age du Fer et de l'Age du Bronze. Une nouvelle tombe néolithique, partiellement détruite par des travaux d'aménagement de terrain, a été analysée cette année (fig. 20). Elle sera probablement la

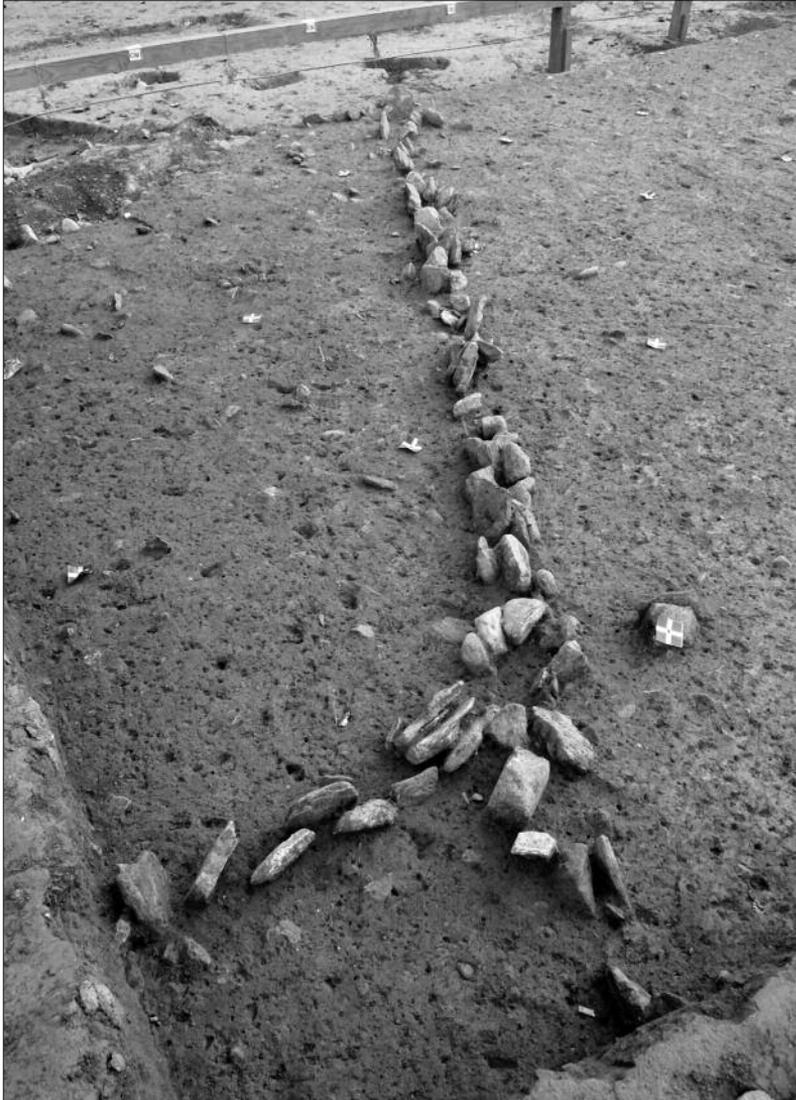
Fig. 21 – Sembrancher, La Gravenne, chantier Crettaz Polet 2014 (CP 14). Niveau hallstattien. Alignements de dalles verticales dans la zone 5.

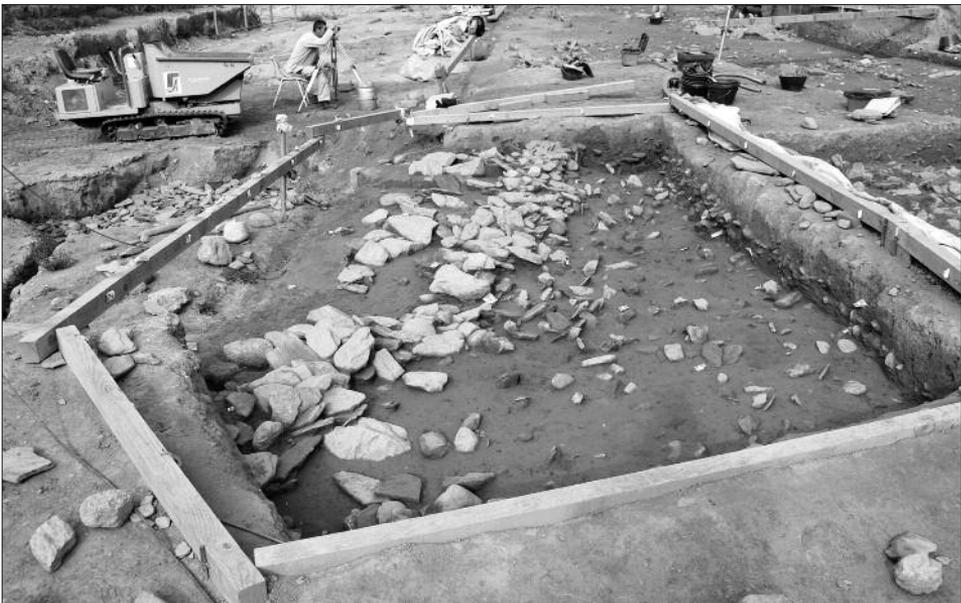
Fig. 22 – Sembrancher, La Gravenne, chantier Crettaz Polet 2014 (CP 14). Niveau Bronze moyen. Alignement de gros blocs, dépression bordée de dalles sur son flanc sud et comblement de la dépression, vue de l'est.

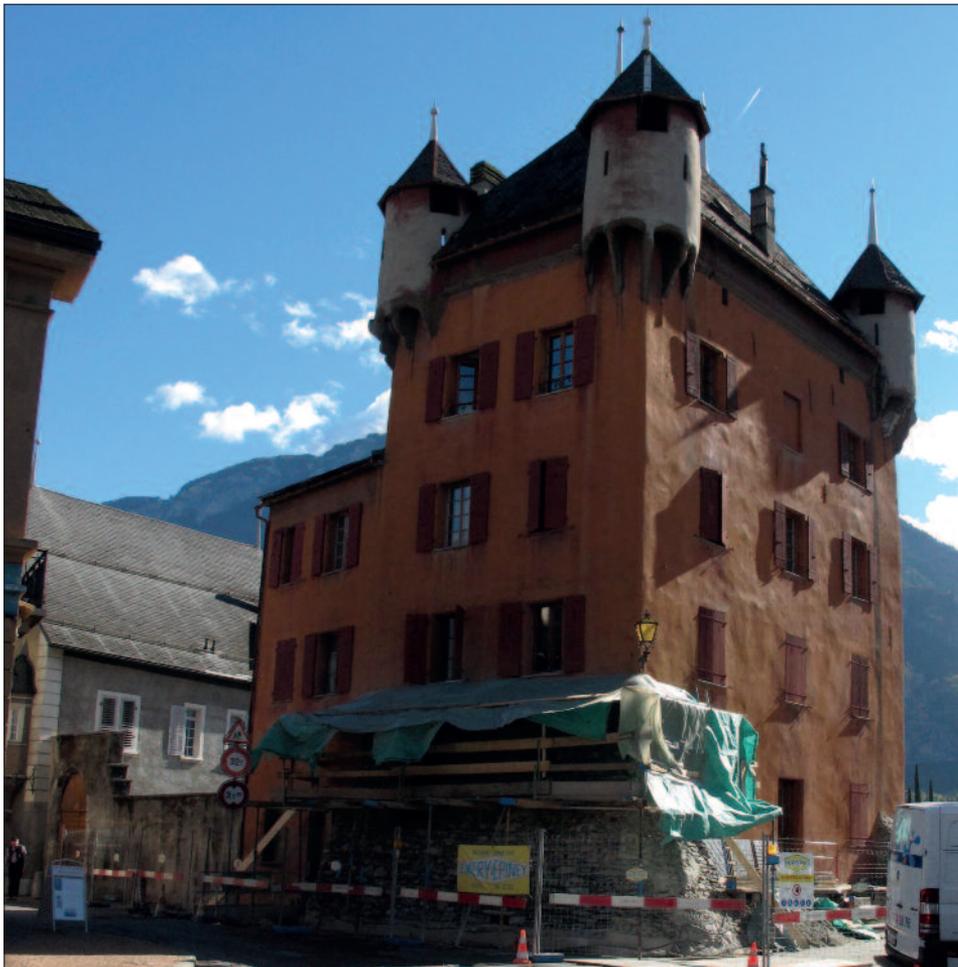
Fig. 23 – Sierre, château des Vidômes. La tour pendant les travaux d'assainissement de 2014. Vue vers le sud-est.

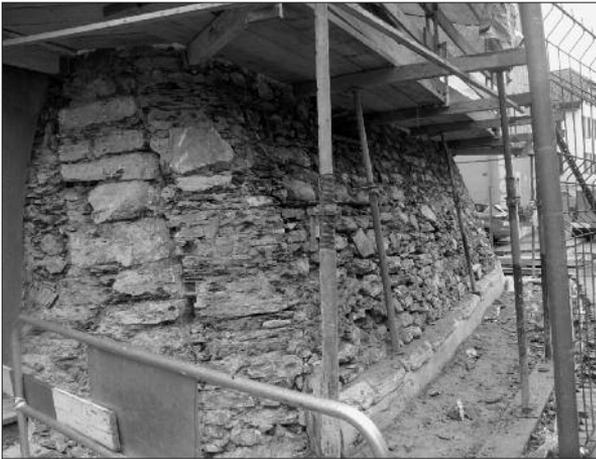
Fig. 24 – Sierre, château des Vidômes. Angle nord-est de la tour. Le glacis primitif était doublé par une deuxième maçonnerie au parement oblique. Posée sans fondation sur le terrain naturel, cette dernière a dû être reprise en sous-œuvre.

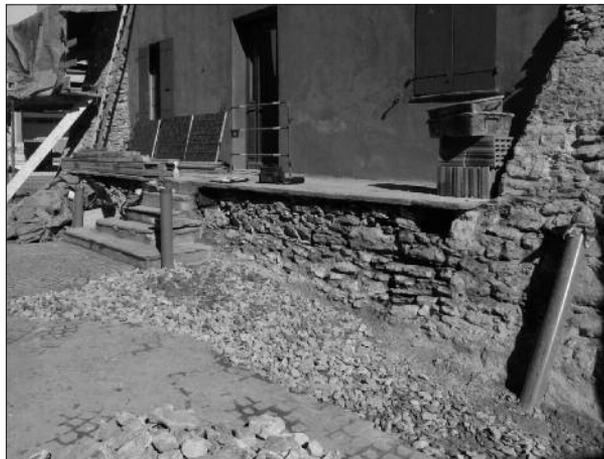
Fig. 25 – Sierre, château des Vidômes. Façade occidentale. Le glacis primitif a été démonté pour l'aménagement de la terrasse et des ouvertures.

le pan oblique primitif a été doublé par un glacis sans fondation, lui-même en partie reconstruit et rempoché à plusieurs reprises (fig. 24). Du côté ouest, le glacis a été démonté au centre, pour l'aménagement d'une terrasse et de nouvelles ouvertures. Le sommet incliné des parties conservées latéralement ainsi que la base du glacis observée dans la tranchée du drainage reflètent la pente du coteau à l'époque de construction (fig. 25). Du côté sud, le glacis primitif est entièrement conservé, avec les ouvertures d'aération placées dans l'axe des orifices des caves.

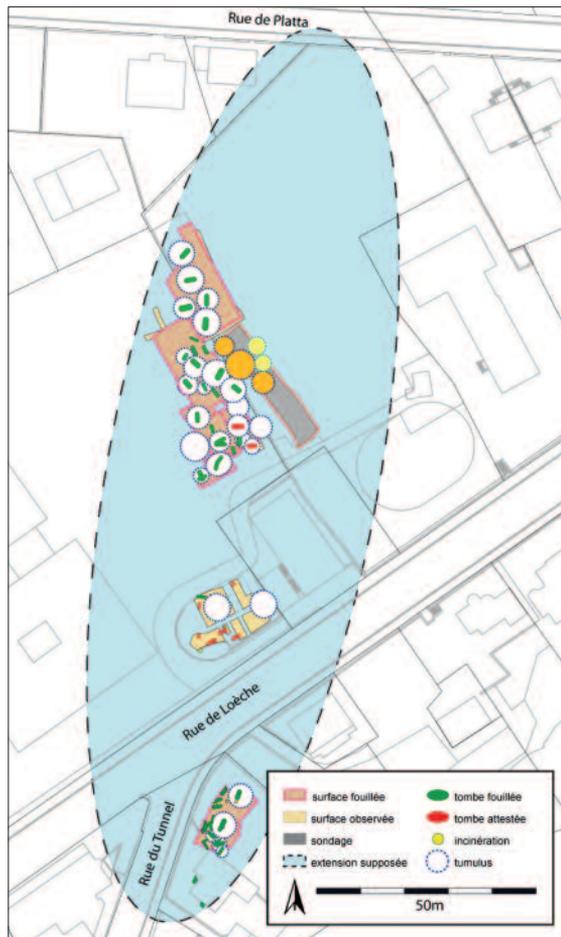
Fig. 26 – Sion, Don Bosco, DB14. Plan général de la nécropole avec localisation des *tumuli* reconnus lors du terrassement pour la route d'accès nord. En orange, monument attesté; en jaune, monument supposé.

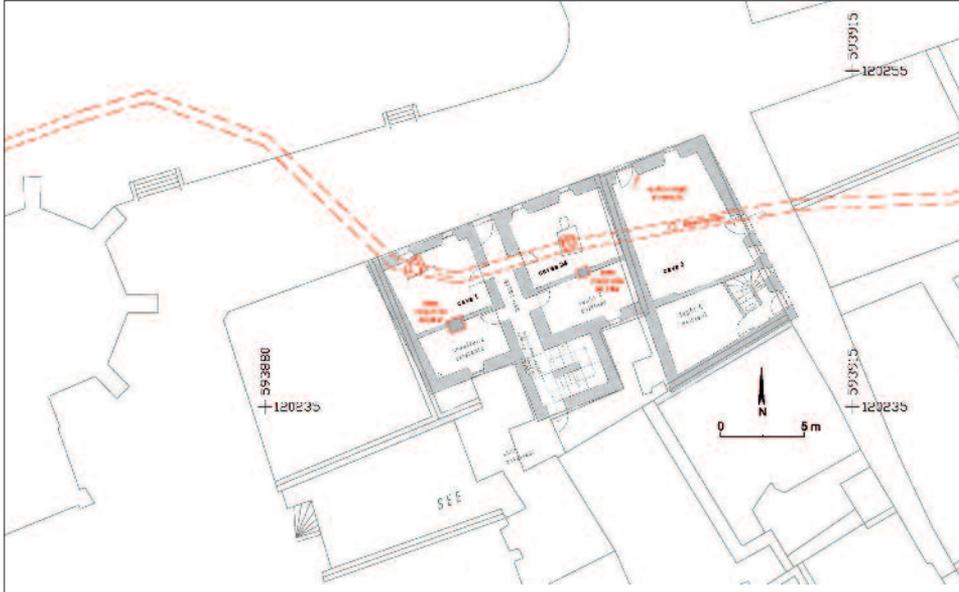
Fig. 27 – Sion, rue de l'Eglise 19. Plan du tracé de l'égout romain à l'est de l'église Saint-Théodule.

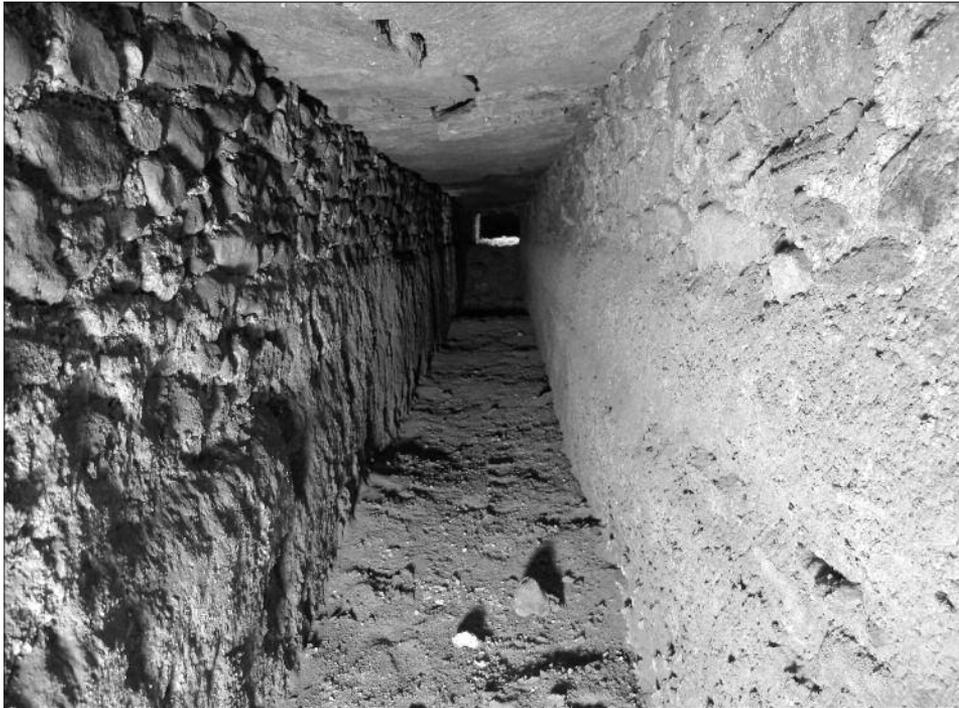
Fig. 28 – Sion, rue de l'Eglise 19. L'égout romain vu vers l'est. Un dépôt sableux d'environ 10 cm d'épaisseur recouvre le fond.
