Chronique des découvertes archéologiques dans le canton du Valais en 2014

établie sous la responsabilité de François WIBLÉ,
Archéologue cantonal, directeur de l'Office des recherches archéologiques

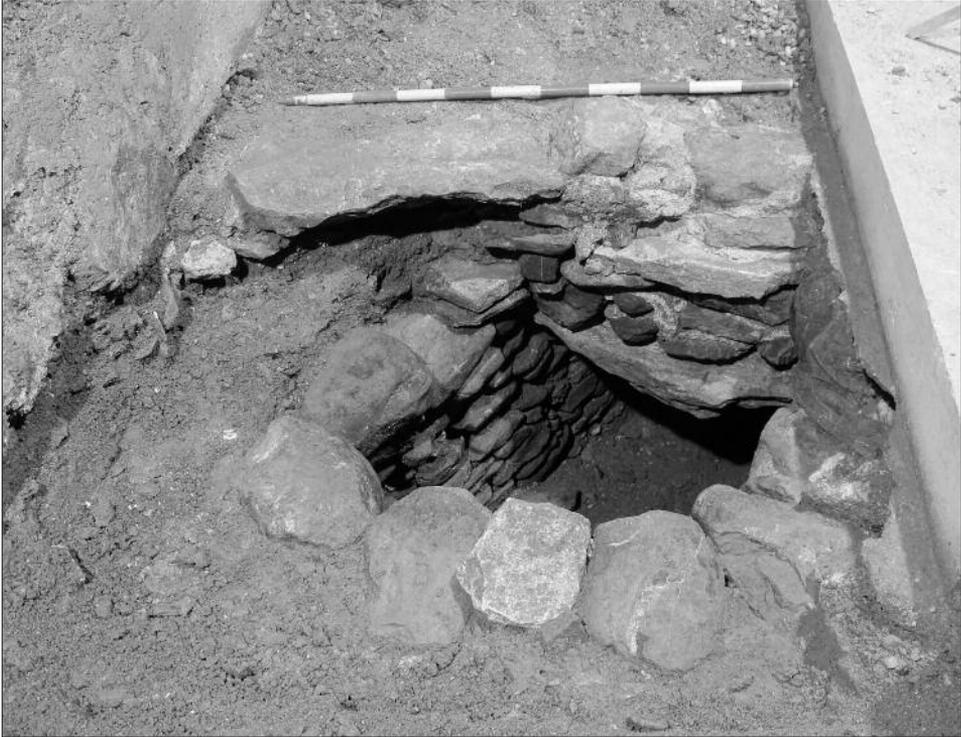
Fig. 29 – Sion, rue de l'Eglise 19 (cave occidentale). Regard primitif de l'égout, avec un réaménagement de la margelle. Vue vers l'est.

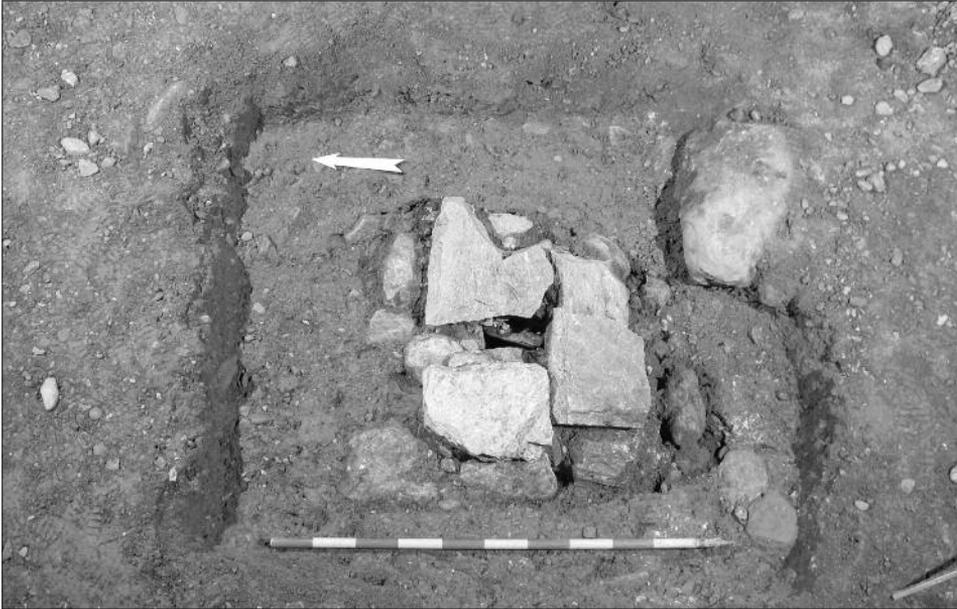
Fig. 30 – Sion, rue de l'Eglise 19. Puits aménagé dans le sol de la cave actuelle. Vue vers l'est.

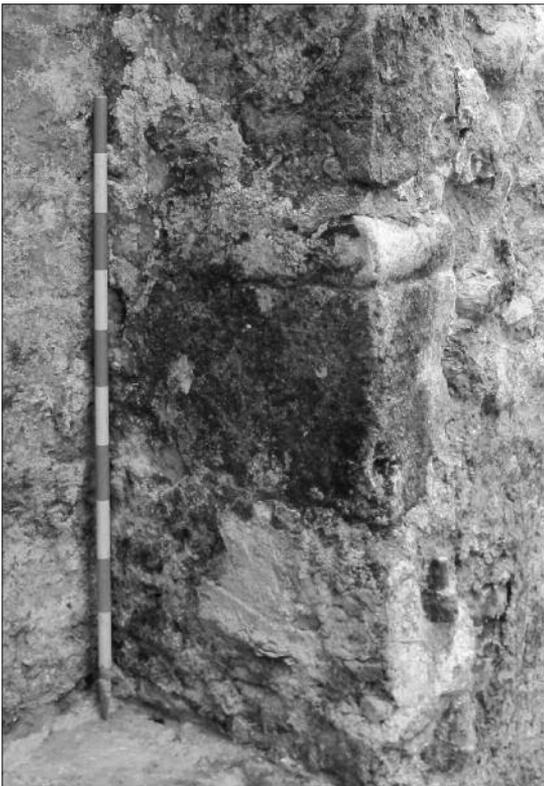
Fig. 31 – Sion, rue de l'Eglise 19. Fragment d'autel romain pris dans le montant de la porte primitive de la cave. Seule lettre reconnaissable: un M en fin de ligne, au milieu du champ épigraphique.

Un fragment d'autel d'époque romaine a, en outre, été repéré dans le piédroit de l'ancienne porte de cave, accessible, à l'origine, depuis la rue, par un escalier extérieur. Une volute couronne l'autel, et quelques lettres d'une inscription sont visibles sur sa face ouest (fig. 31). Ce vestige antique enrichit le corpus des inscriptions d'époque romaine découvertes à ce jour à Sion. Elles sont aujourd'hui pour la plupart extraites de leur contexte de découverte et visibles à l'Hôtel de Ville. Cette inscription a été laissée en place, car son état fragmentaire ne justifiait pas une dépose. Elle témoigne cependant de la manière dont les pierres antiques nous sont parvenues.

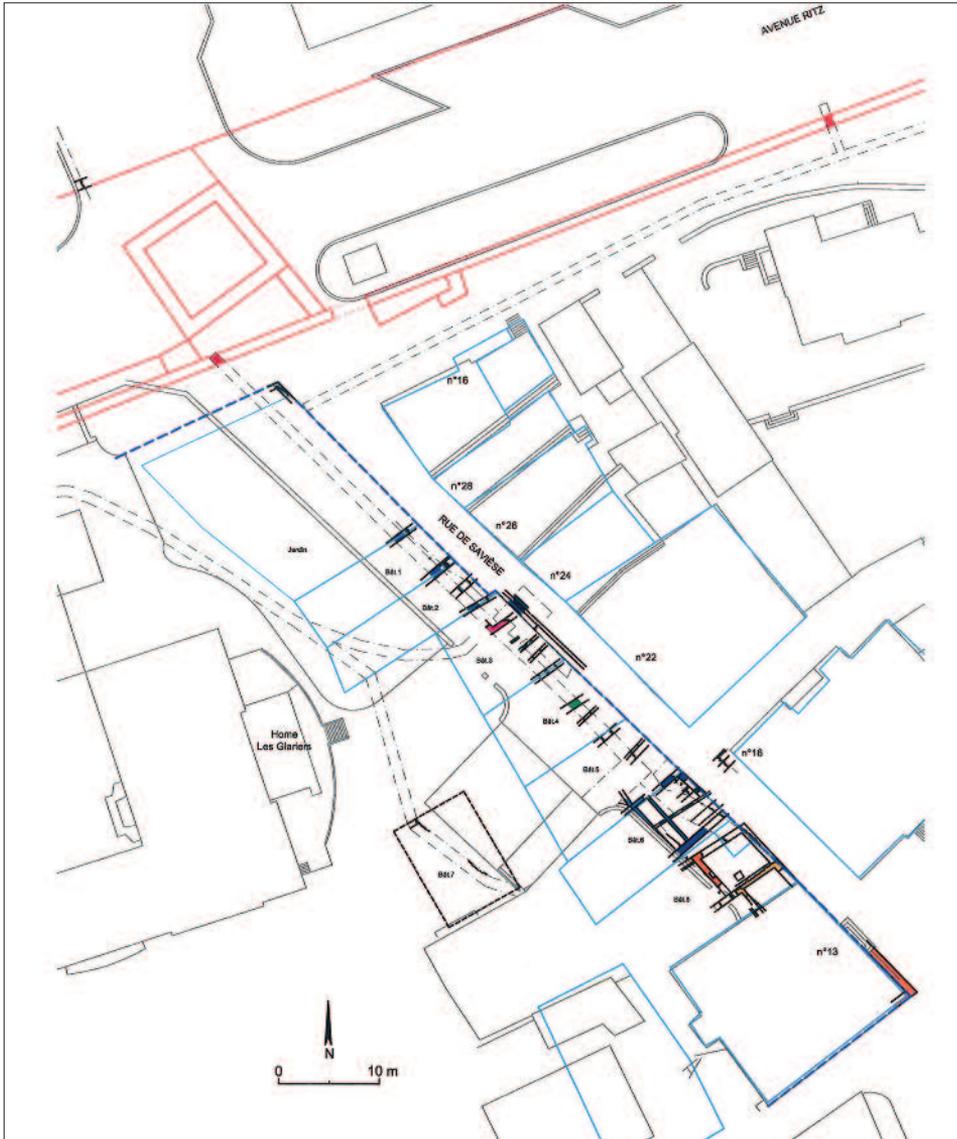
Fig. 32 – Sion, rue de Savièse. Plan actuel de la ville, avec l'emplacement des vestiges. En rouge: le mur d'enceinte de la ville, avec la porte de Savièse et le mur de contrescarpe. En bleu clair: le tracé du parcellaire de 1840.

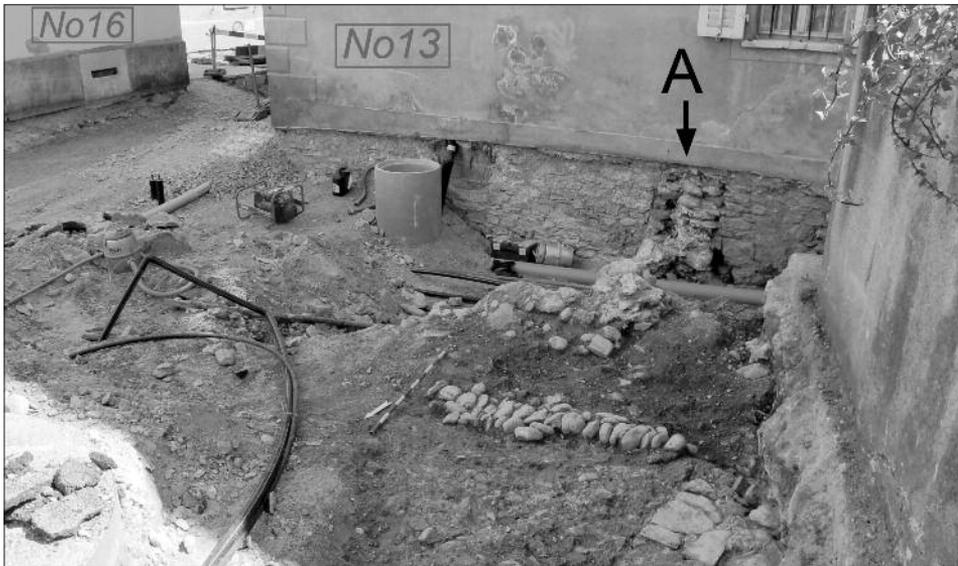
Fig. 33 – Sion, rue de Savièse. Face nord de la maison n° 13. La paroi (A) qui sépare les caves de l'ancien Bâtiment 8 est englobée dans la fondation de la maison actuelle.

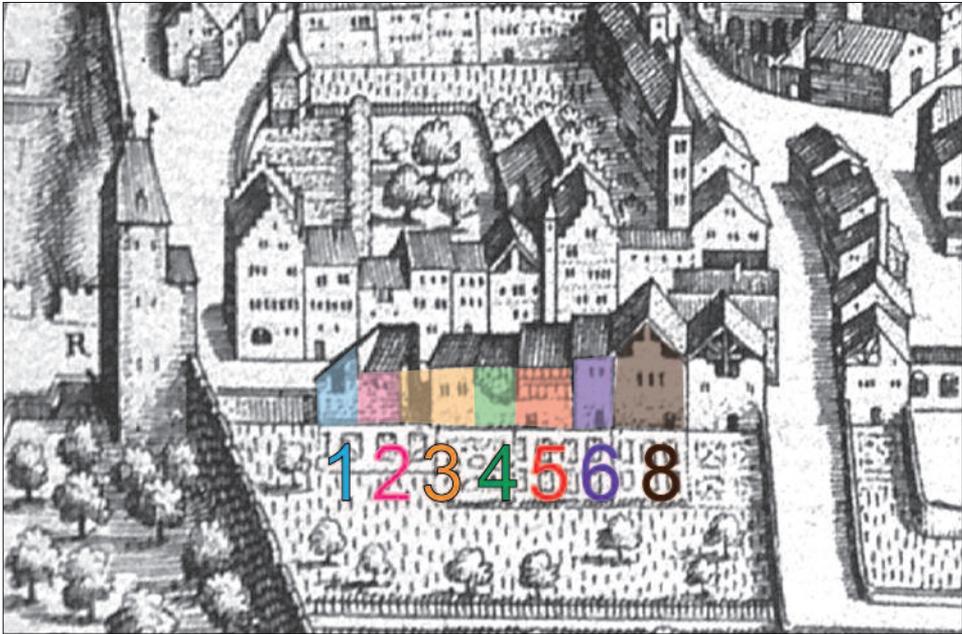
Fig. 34 – Sion vers 1642. Gravure de Hans Ludolff (extrait). Les Bâtiments 1 à 6 et 8 découverts en fouille.

Les fouilles faites à la pelle mécanique et limitées aux surfaces touchées par les nouvelles canalisations n'ont pas permis de préciser la date de construction des anciens bâtiments. Tous figurent cependant déjà sur la gravure de la ville du milieu du XVII^e siècle (fig. 34). Plusieurs fois transformés, ils ont été démolis dans les années 1930.

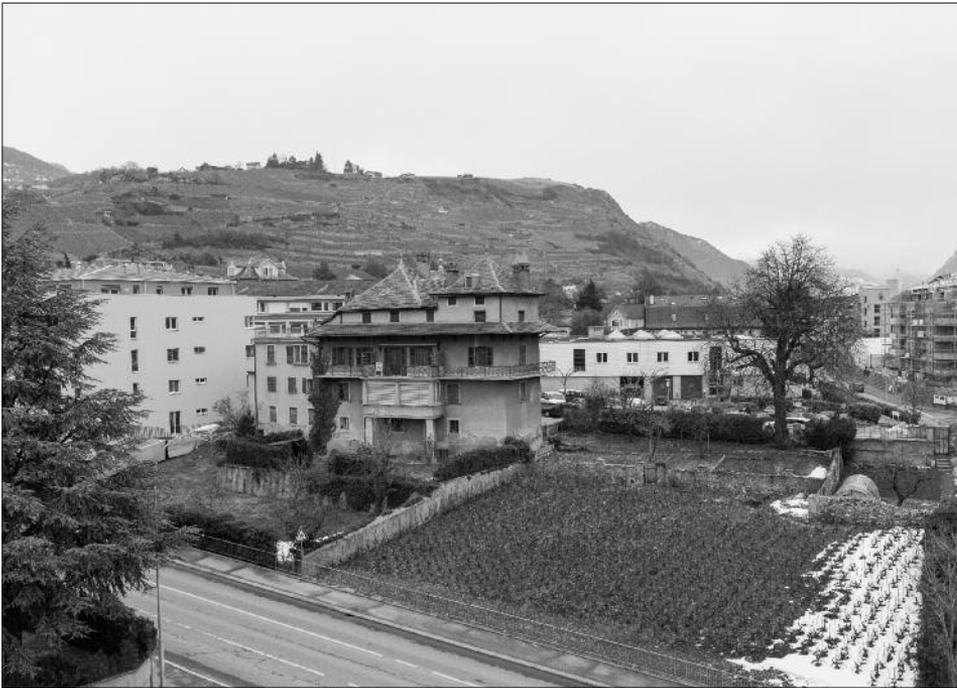
Fig. 35 – Sion, maison Brunner, vue vers le nord-est, début 2013. La parcelle a été remblayée sur une épaisseur de plus de 1 m pour y aménager un vignoble.

La maison «Brunner» se situe en amont de la ville médiévale, le long d'une ancienne meunière (fig. 35). Des constructions sont attestées à cet endroit dès le milieu du XVII^e siècle. Une première analyse du bâti a ainsi été demandée en 2013 par le SBMA afin d'évaluer la substance de cet édifice, à la suite d'une demande de démolition. Dans ce cadre, la datation par dendrochronologie des charpentes avait permis de constater que la toiture du corps central datait de 1798, et celle de la tour, légèrement plus récente, de 1810¹⁹. Pour affiner la chronologie des différents corps de bâtiment et pour vérifier la présence d'éléments justifiant une éventuelle révocation du permis de démolition, un deuxième mandat d'étude a été attribué par la commune de Sion et par le SBMA.

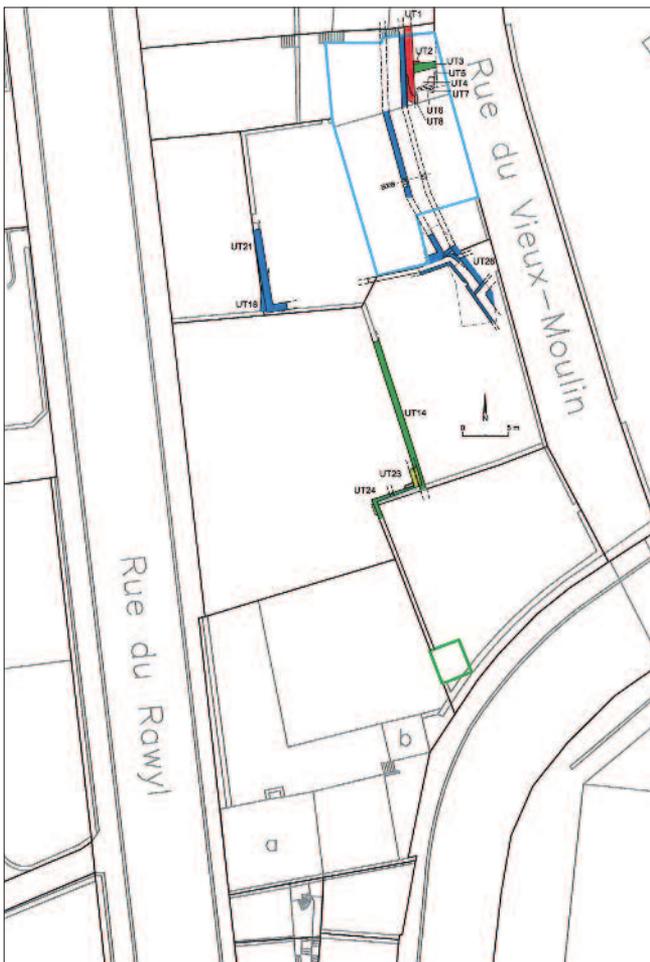
Fig. 36 – Plan général des vestiges de la parcelle Brunner.

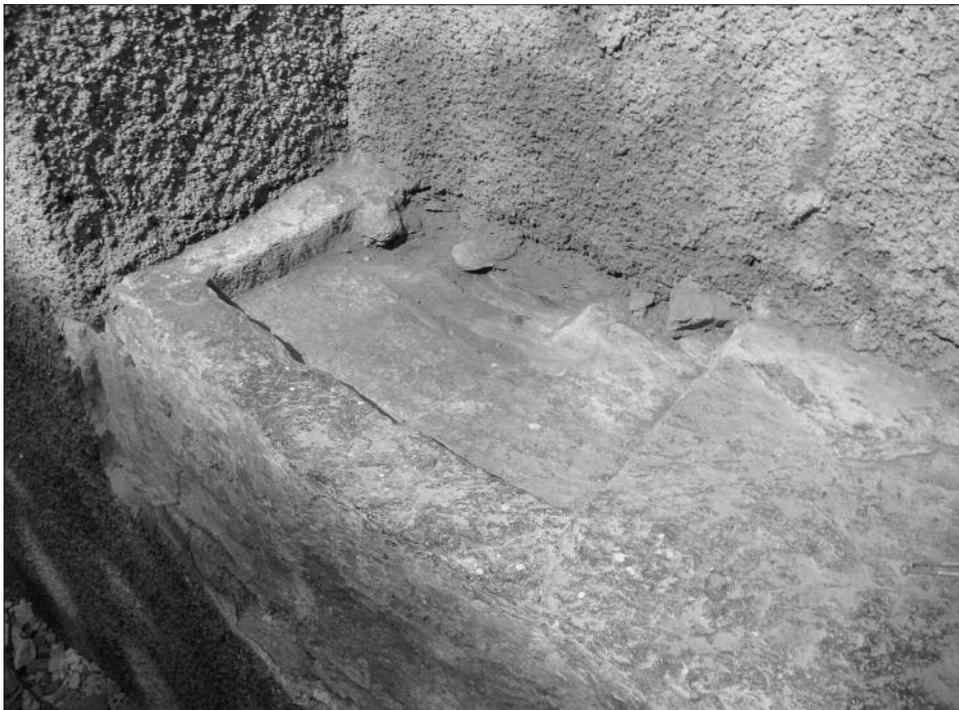
Fig. 37 – Sion, maison Brunner, escalier menant à la cave. La tablette d'une niche, usée par le frottement d'une pièce tournante (l'axe d'une roue de moulin?).

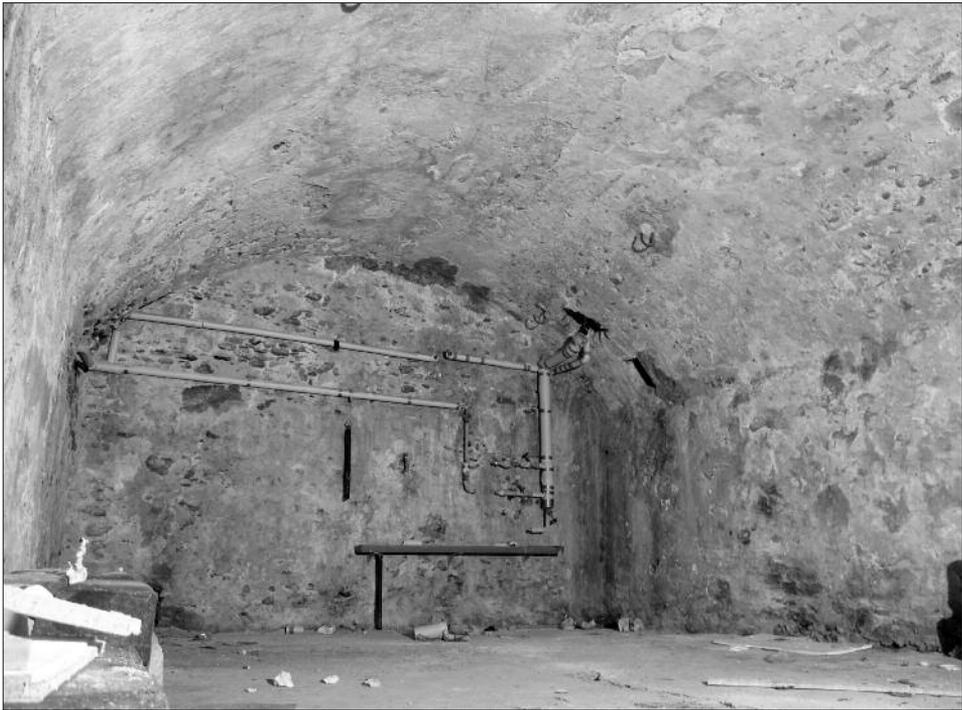
Fig. 38 – Sion, maison Brunner. Grande cave à vin, aménagée vers 1863, en sous-œuvre de la partie orientale, corps principal. Vue vers le nord.

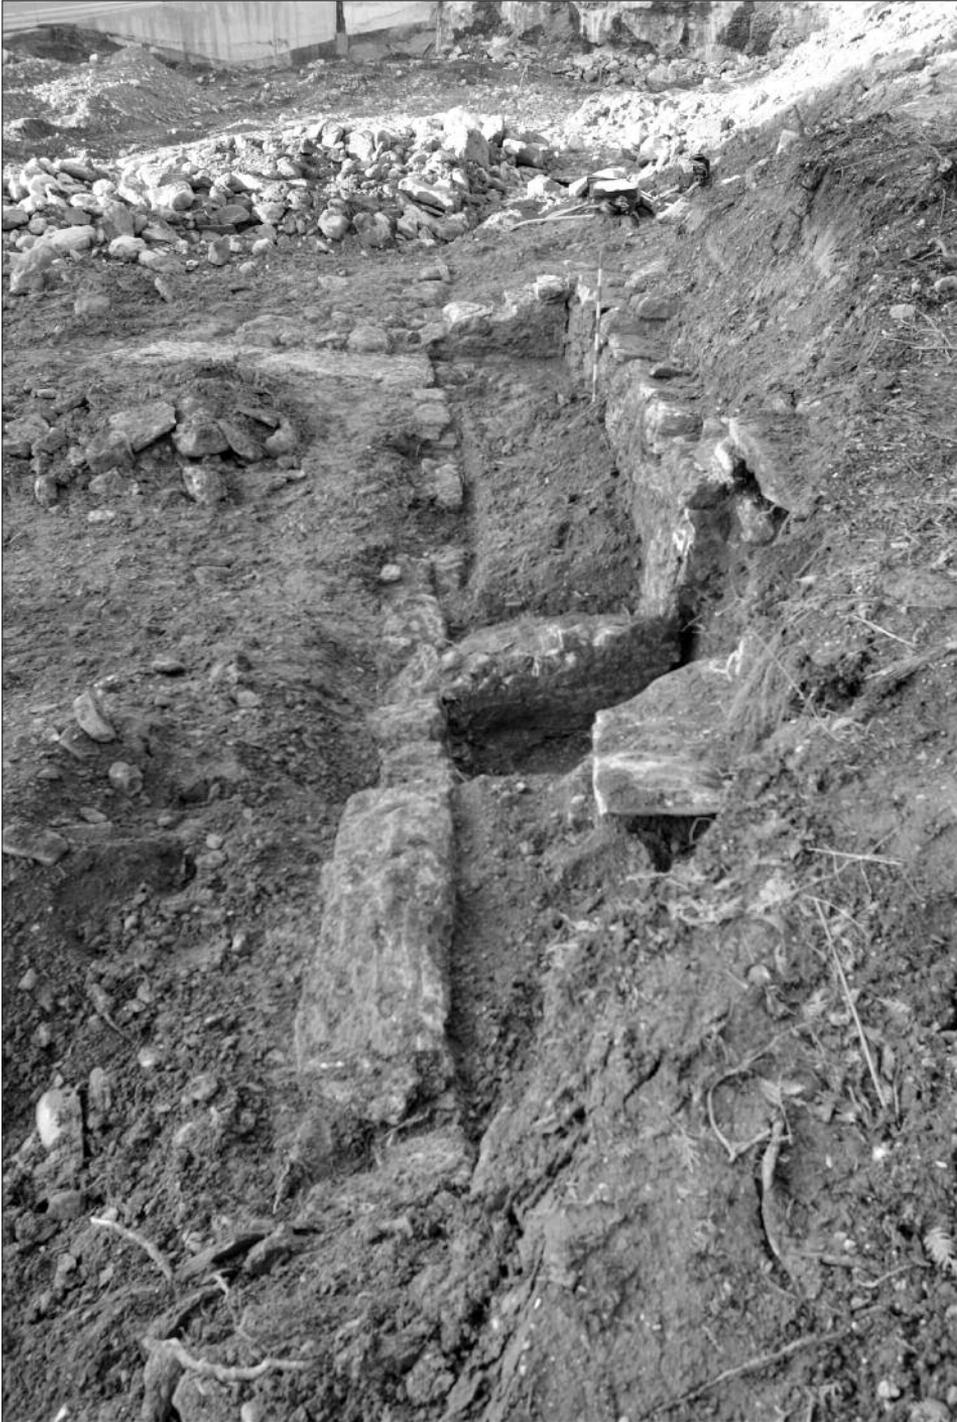
Fig. 39 – Sion, parcelle Brunner. Meunière mise au jour au sud de la maison. Vue vers le nord.

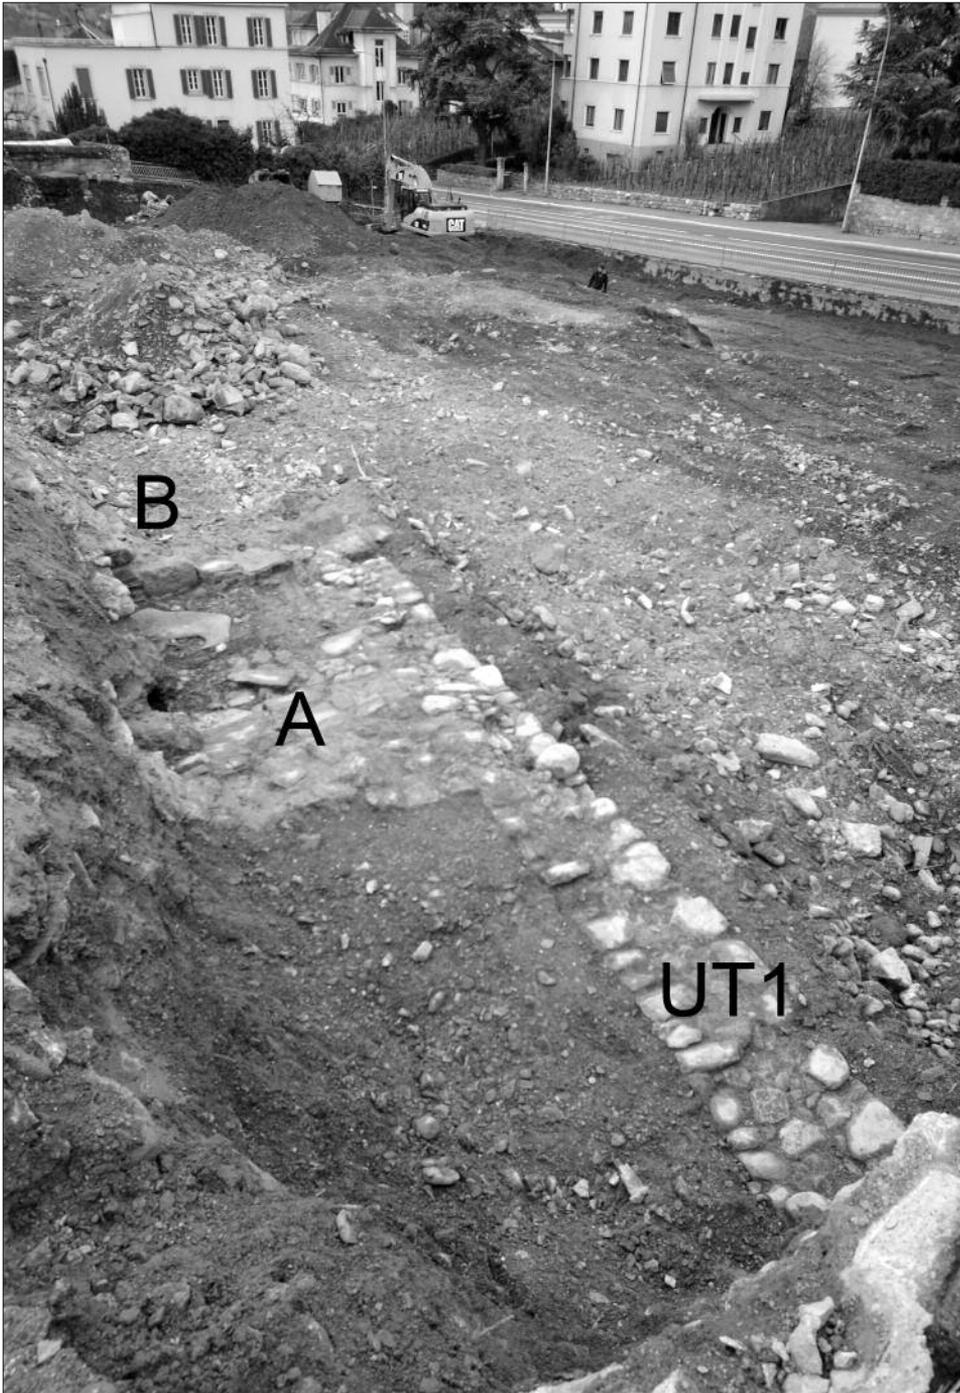
Fig. 40 – Sion, parcelle Brunner. Le mur de terrasse (UT1) est partiellement arasé lors de la construction de la cave (A), elle-même est antérieure au corps principal de la maison Brunner dont on reconnaît la façade nord arasée (B). Vue vers le sud.

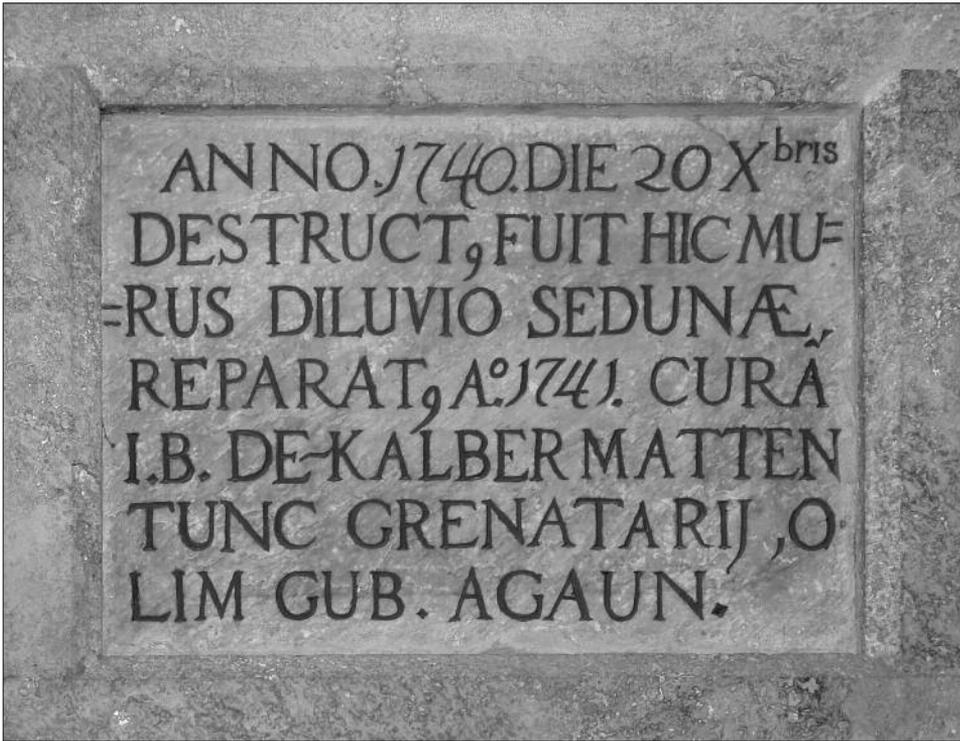
Fig. 42 – Sion, maison Brunner. 2^e étage de l'annexe. L'inscription fait référence à la grande crue de la Sionne en 1740.

ment de la Sionne et réparé en 1741 par I. B. De Kalbermatten, à cette époque responsable des blés (*grenatarius*) et ancien gouverneur d'Agaune (fig. 42). Le mur mentionné par cette inscription correspond peut-être à l'un des vestiges trouvés dans la propriété Brunner.

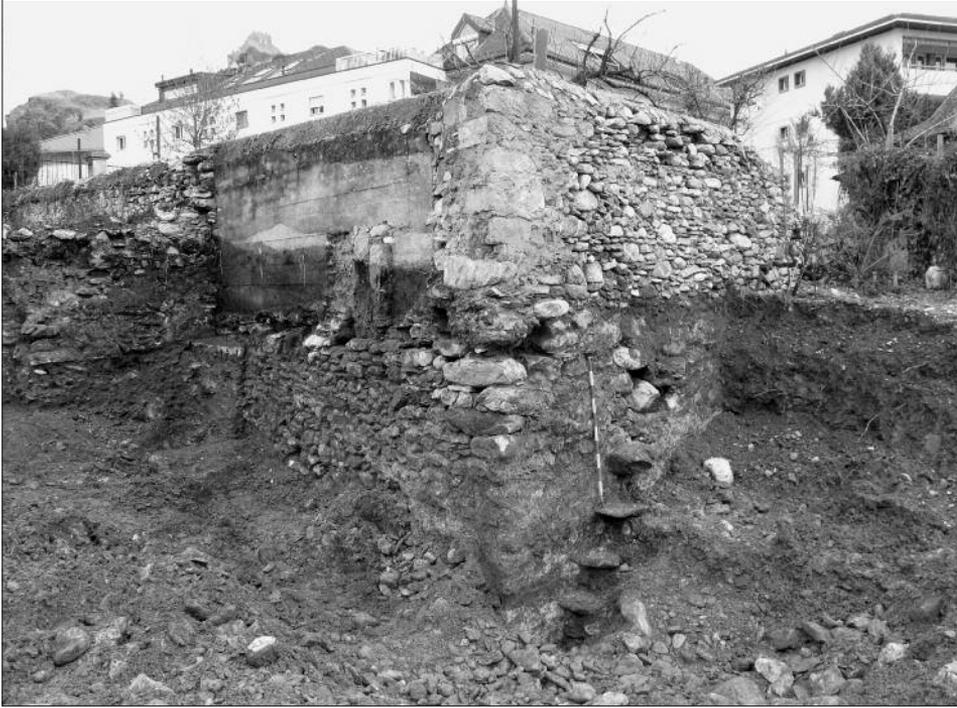
Fig. 43 – Sion, mur du jardin situé au sud de la parcelle Brunner, avec escalier permettant de descendre à la Sionne. A droite, la toiture de la guérite. Vue vers le sud-est.
